**INFORME DE ORIENTACIÓN DE OFICIO  
N° 011-2023-OCI/2708-SOO**

**“CONTROL DE ALMACÉN, CUADERNO DE OBRA Y  
MEDIDAS DE SEGURIDAD DE LA IOARR:  
REMODELACIÓN DE CAMPO DEPORTIVO, VESTUARIOS  
Y/O SSHH DE USUARIOS Y ESPACIO DE CIRCULACIÓN  
PEATONAL HORIZONTAL Y/O VERTICAL,  
CONSTRUCCIÓN DE AMBIENTE DE RECREACIÓN  
ACTIVA; ADEMÁS DE OTROS ACTIVOS EN EL(LA) LOSA  
DEPORTIVA VIRGEN DE LA ASUNTA DISTRITO DE  
ALTO DE LA ALIANZA, PROVINCIA TACNA,  
DEPARTAMENTO TACNA”**

**PERÍODO DE EVALUACIÓN:  
DEL 24 DE JULIO DE 2023 AL 4 DE AGOSTO DE 2023**

**ALTO DE LA ALIANZA, 14 DE AGOSTO DE 2023**

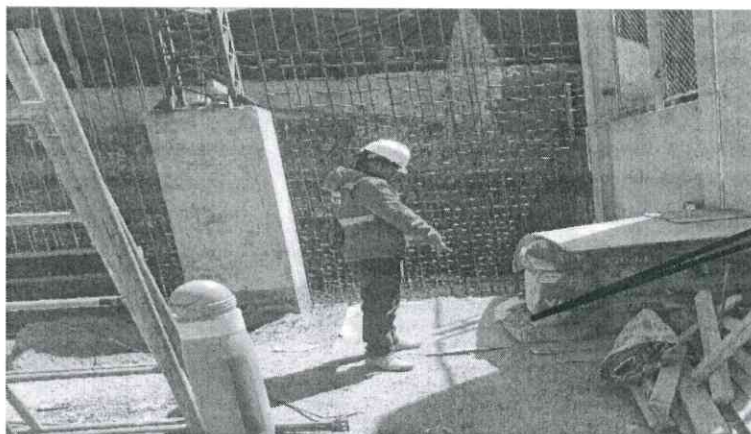
**Imagen n.º 1**  
**Vista del estado de conservación del Cemento**

Bolsa de  
cemento abierta

De la **Imagen n.º 1**, el inadecuado almacenamiento de las bolsas de cemento, no cuentan con protección contra los agentes externos productos del cambio climático. Asimismo, se aprecian bolsas de cemento con el envoltorio abierto (rota), que ocasiona la afectación en las características técnicas del insumo por la mala conservación de la misma.

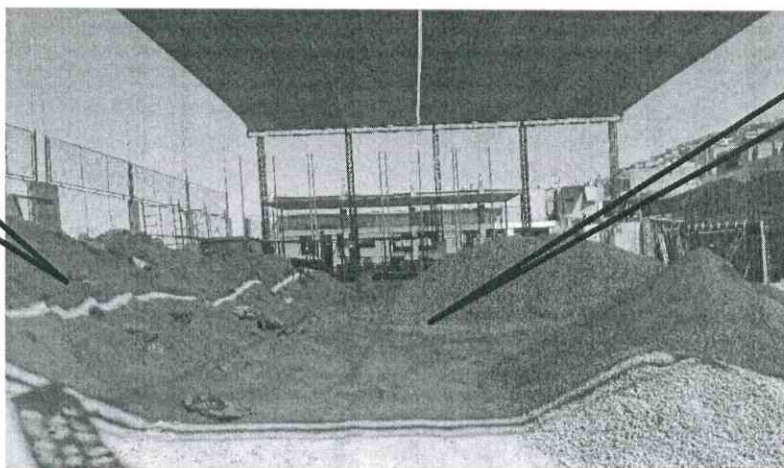
**Imagen n.º 2**  
**Vista del estado de conservación de los agregados**

Agregado (grava) a  
corta distancia de  
escombro.

Escombro acopiado  
dentro del área de  
trabajo en obra.

De la **Imagen n.º 2**, los agregados (grava) como se aprecia, están siendo almacenados cerca al área de acopio de material excedente, sufriendo contaminaciones externas por los agentes climáticos, así también son contaminados por las partículas de arenilla (polvo) emitida por la acumulación de material excedente.

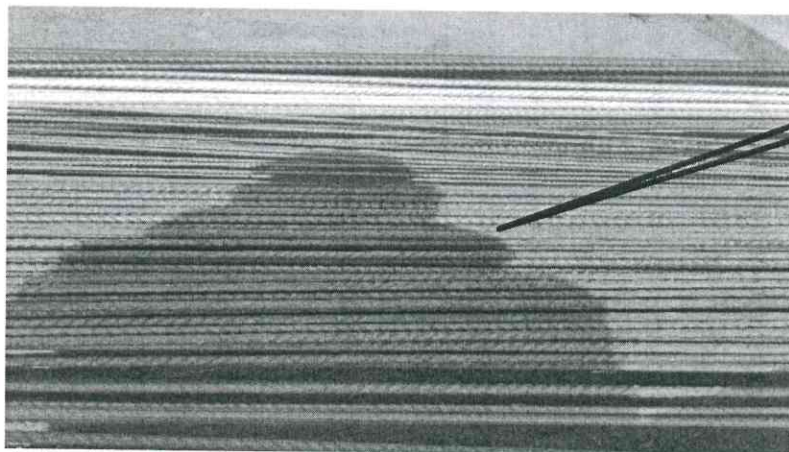
**Imagen n.º 3**  
**Vista del estado de conservación de las barras - varillas de acero**

Varillas de acero con presencia de óxido.

Se evidencia la existencia de corrosión en las varillas de acero almacenadas en el interior de la obra.

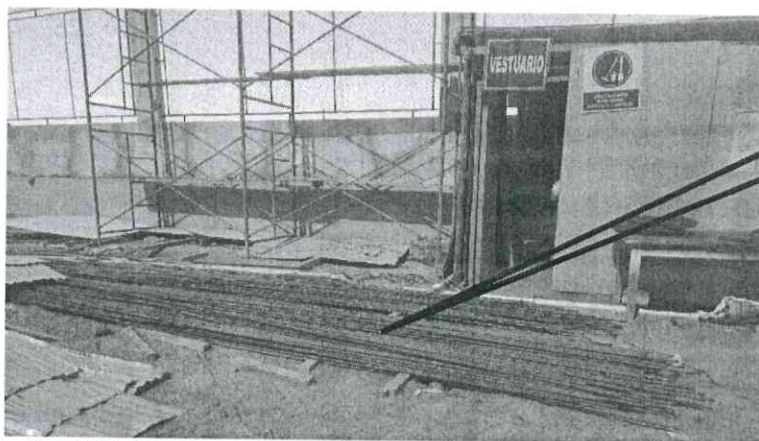
**Imagen n.º 4**  
**Vista del inadecuado almacenamiento de barras de acero**

Varillas de acero en contacto con el suelo.

En el almacenamiento de las varillas de acero se debe evitar que permanezcan a la intemperie y en contacto directo con el suelo, lo cual en la **Imagen n.º 4** evidencia lo contrario. Asimismo, in situ se observó la presencia de corrosión a dicho material de construcción.

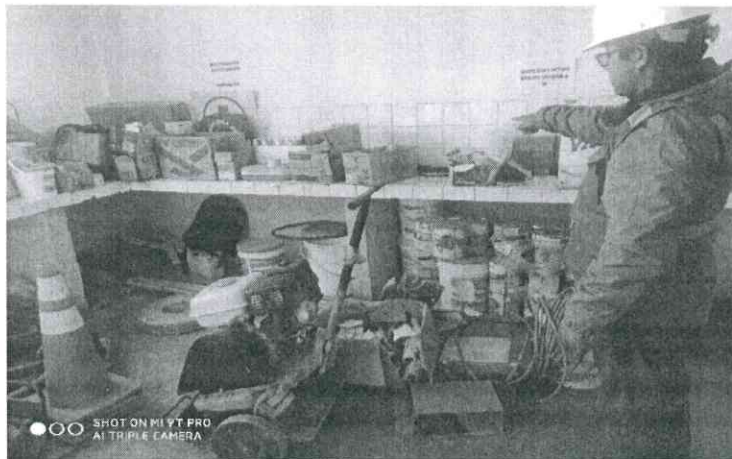
**Imagen n° 5**  
**Vista de falta de orden en el almacenamiento materiales**

Como se aprecia en la **Imagen n.º 5**, no existe un orden en el almacén de obra, así como visualizar de manera clara los KARDEX por cada material; de igual manera en el almacén de la obra no toman en cuenta las características de los materiales, el tipo de embalaje con el que se cuenta cada producto y la cantidad a almacenar.

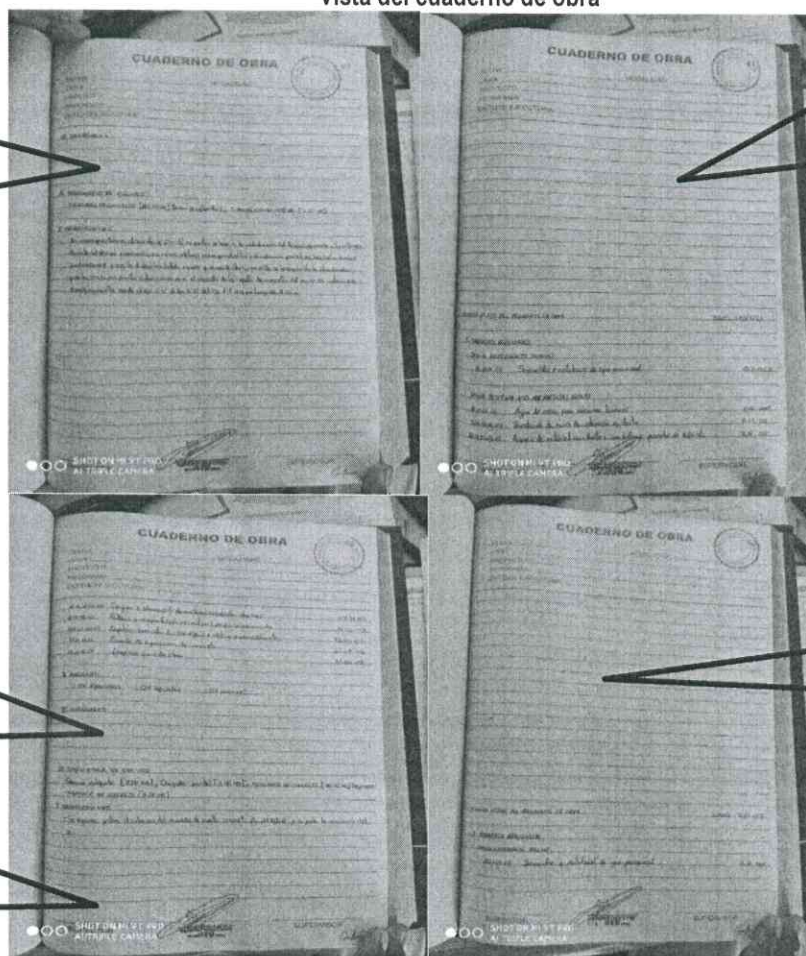
Imagen n.º 6  
Vista del cuaderno de obra

Asiento 195 del Residente de obra, no presenta anotación de ingreso y salida de materiales utilizados.

Asiento 196 del Inspector de Obra, no presenta anotación por parte del inspector de obra.

Asiento 197 del Residente de obra, no presenta anotación de ingreso y salida de materiales utilizados.

Asiento 198 del Inspector de Obra, no presenta anotación por parte del inspector de obra.

Asiento 197 del Residente de obra, no cuenta con la firma y sello del inspector de obra.

La inconsistencia y no anotación oportuna en el cuaderno de obra en los asientos 195, 196, 197 y 198 evidencian una falta de cumplimiento de las funciones que realiza el residente de obra e inspector, tal como se muestra anteriormente.

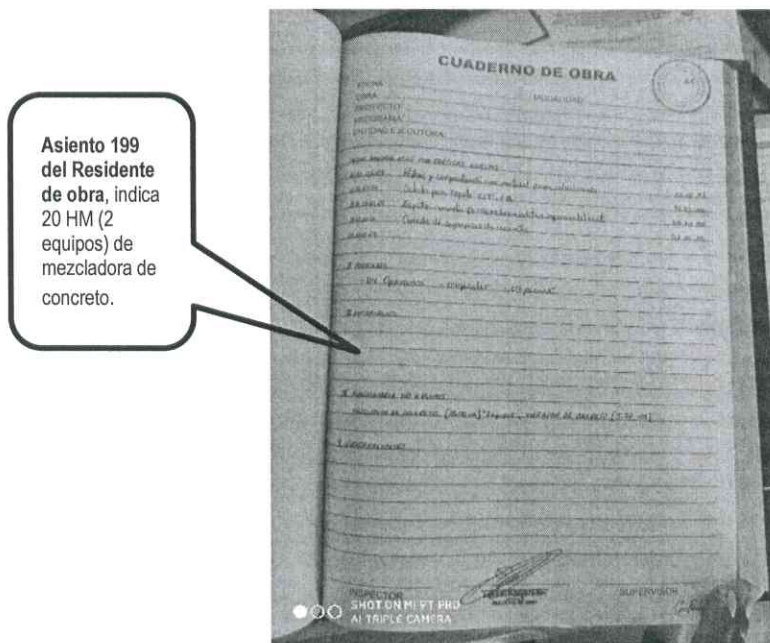
Imagen n.º 7  
Vista del ultimo asiento del cuaderno de obra  
(asiento 199)

El cuaderno de obra no contempla el llenado de los materiales utilizados anteriormente en la ejecución de los trabajos.

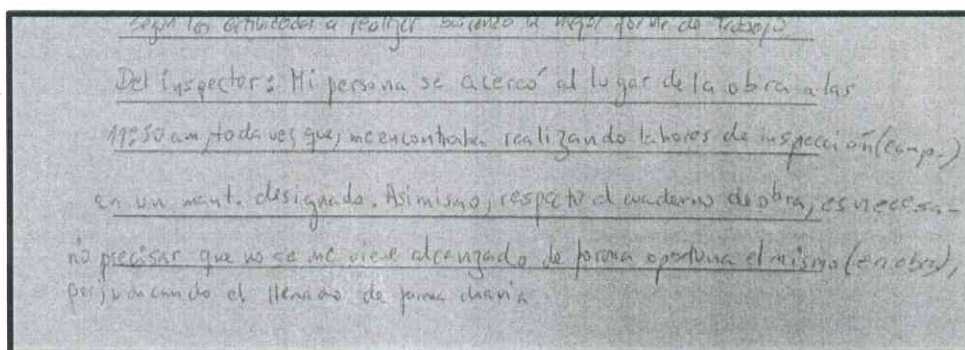
Imagen n.º 8  
Anotación del inspector de obra en el ACTA N° 003-2023-OCI-MDAA/YCM

De lo descrito por el inspector en el Acta N° 003-2023-OCI-MDAA/YCM, se advierte que no existe una comunicación fluida entre el inspector y residente de obra, ni un control diario de los trabajos realizados en la obra.

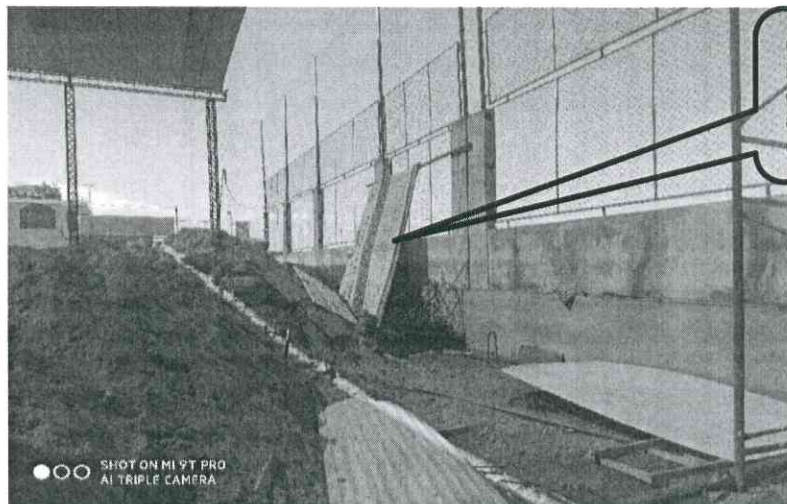
Imagen n.º 10

El cartel de obra debe ser colocado en un lugar visible, el mismo que deberá mantenerse desde el inicio de obra hasta su culminación.

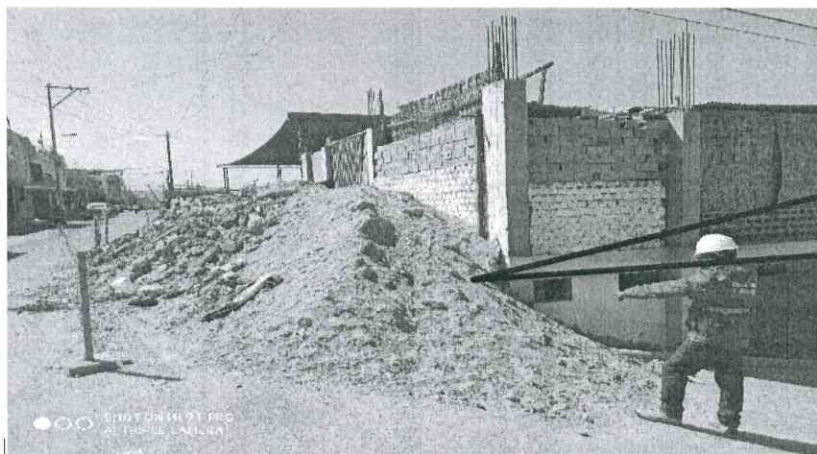
Imagen n.º 11

La falta de implementación de medidas de seguridad en obra es visible tal como se aprecia en la Imagen n.º 11.

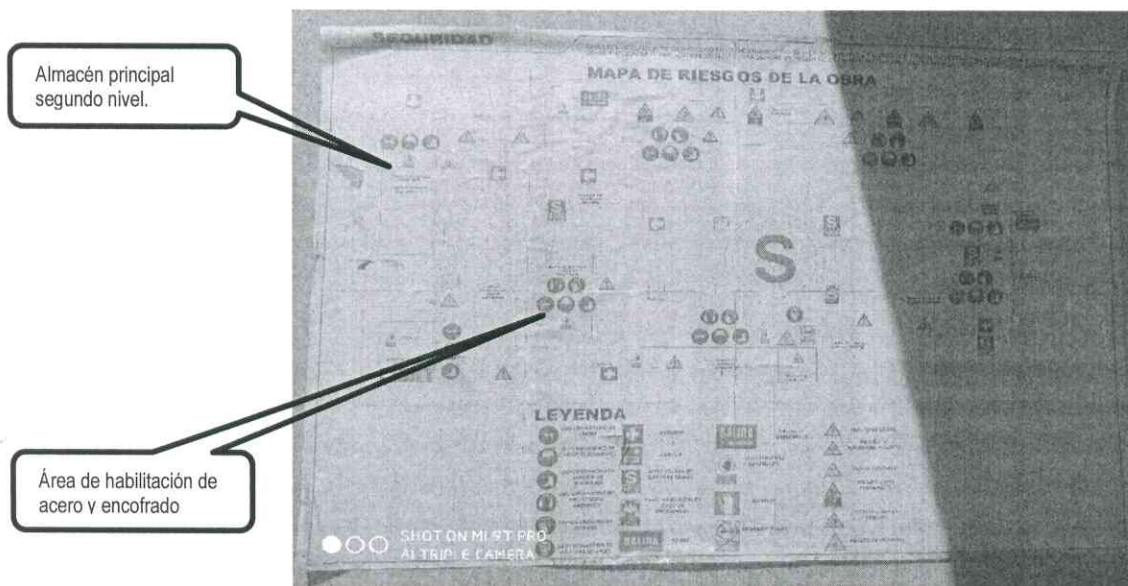
Imagen n.º 12

Dentro de la obra, se visualiza el MAPA DE RIESGOS DE LA OBRA, describiendo en ella, la distribución de los ambientes como almacén, oficina, vestuarios, zona de acopio de material excedente, servicios higiénicos, etc.

Los ambientes proyectados en obra no se usan como tal o realizan almacenamientos en lugares no adecuados ni señalizados correctamente.

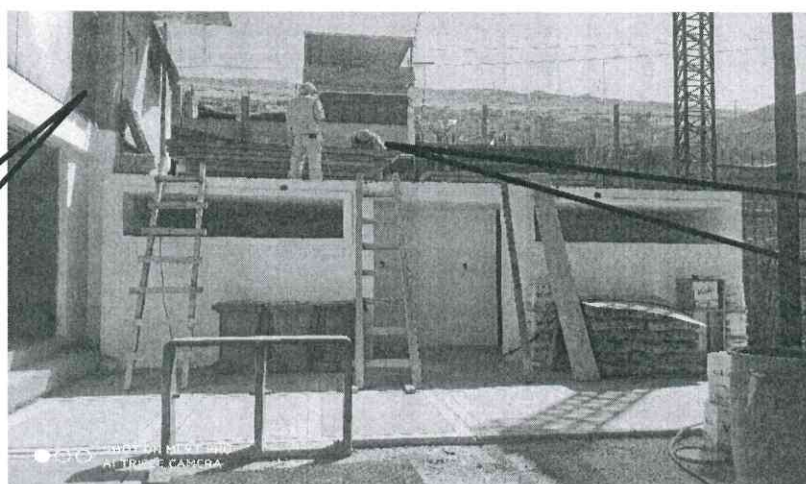
Imagen n.º 13

En la Imagen n.º 13, se aprecia personal de obra habilitando pantallas para trabajos de encofrado; dicho personal se ubica en un 2do nivel, mismo que no cuenta con barandas de apoyo y/o algún tipo de implementos

de seguridad colectiva. Sin embarco de la verificación en el mapa de riegos, dicha zona no debería ser usada para área de habilitación de encofrado.

De igual manera se aprecia, la utilización de dos escaleras de madera rústica utilizadas para acceder de manera directa al segundo nivel (zona de habilitación de encofrado).

Se evidencia claramente la no consideración de las zonas establecidas para cada trabajo.
