**INFORME DE HITO DE CONTROL**  
**N° 029-2023-OCI/2911-SCC**

**EJECUCIÓN Y SUPERVISIÓN DE LA OBRA:**  
**"REHABILITACIÓN DEL SERVICIO EDUCATIVO DEL**  
**INSTITUTO DE EDUCACIÓN SUPERIOR TECNOLÓGICO**  
**PÚBLICO DE HUARMEY, EN EL DISTRITO DE HUARMEY,**  
**PROVINCIA DE HUARMEY, DEPARTAMENTO DE ANCASH"**

**HITO DE CONTROL N° 5: REVISIÓN DE LA VALORIZACIÓN  
DE OBRA N° 8**

**HUARMEY, 16 DE AGOSTO DE 2023**

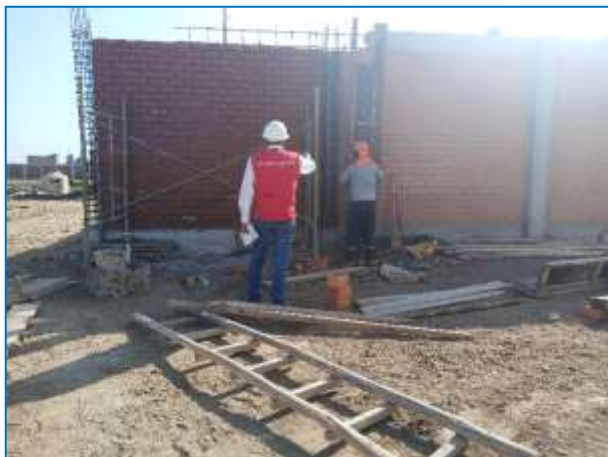
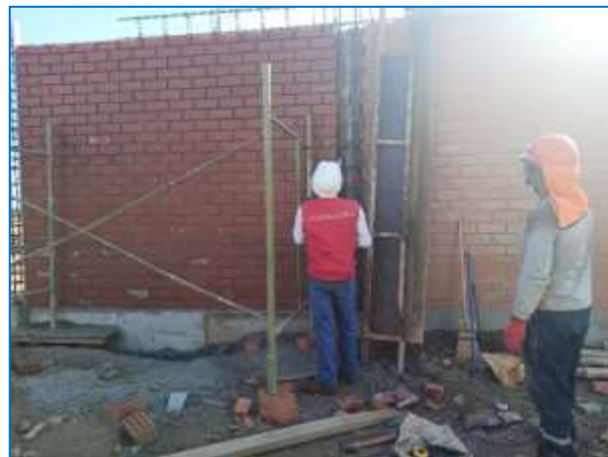
**IMAGEN N° 2**

Sin embargo, de la inspección física<sup>1</sup> de la obra se advirtió que el contratista, venía ejecutando el encofrado de columnas del cerco perimétrico sobre un muro recién construido en el día, situación que podría atentar la integridad del muro; asimismo, de la verificación de los aceros en las columnas se pudo advertir que estos presentan oxido y que la distribución de los estribos tiene distancias mayores a 0,05, 0,10, 0,15 y 0,20 m, tal como se muestra:

**ENCOFRADO DE COLUMNA DE CERCO PERIMÉTRICO CON MURO CONSTRUIDO EN EL DÍA**

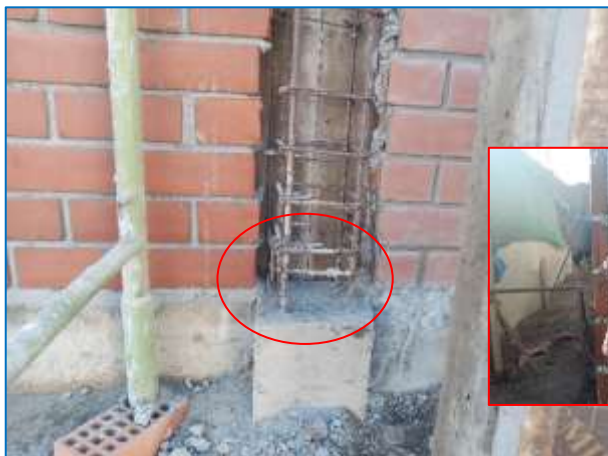
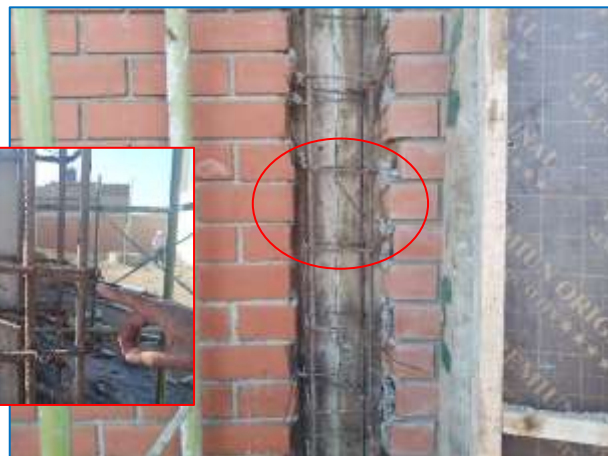
**IMAGEN N° 3**

**ACERO DE COLUMNA CON PRESENCIA DE OXIDO Y DISTRIBUCIÓN DE ESTRIBOS QUE INCUMPLE LO SEÑALADO EN EL PLANO**

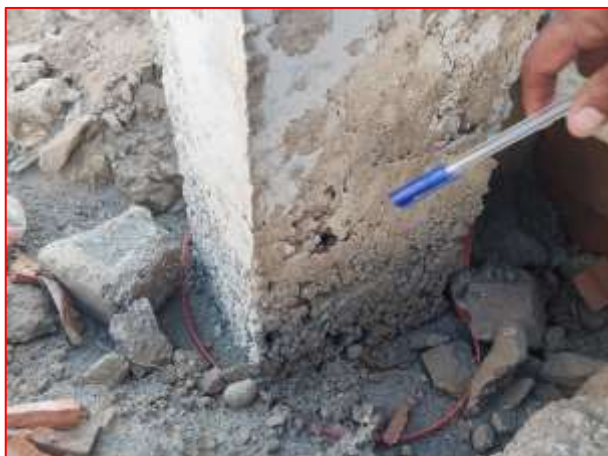
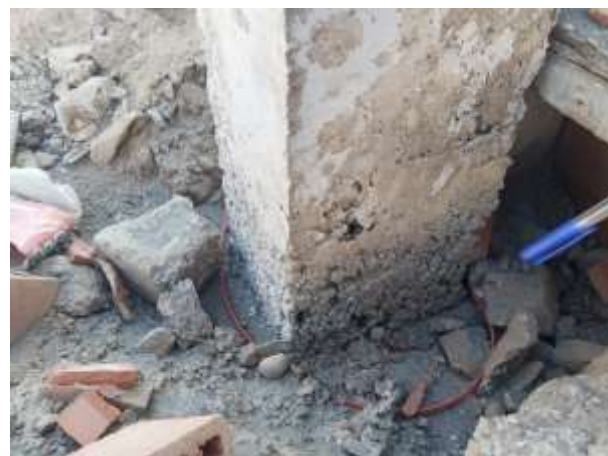
**IMAGEN N° 4**

**VACÍOS O SEGREGACIÓN DEL CONCRETO (CANGREJERA) EN COLUMNA DEL CERCO PERIMÉTRICO**

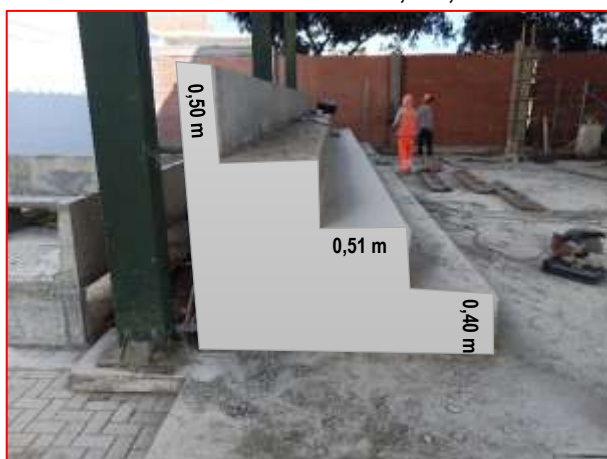
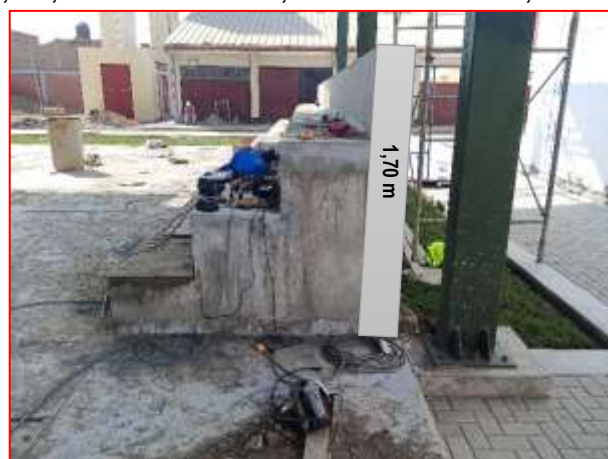
Sin embargo, de la inspección física<sup>2</sup> de la obra se advirtió que el espaldar de la gradería tiene una altura de 0,50 m., además que las graderías presentan una rajadura profunda de forma longitudinal ocasionado porque el concreto fue colocado en diferentes tiempos; al respecto, el ejecutor viene realizando trabajos de resane con mortero, posteriormente, en la visita de inspección de 8 y 9 de agosto de 2023, se advirtió que el contratista realizaba el corte del concreto a la altura de la rajadura de las graderías a fin de generar una bruña con el empleo de mortero, situación que podría afectar la vida útil de dichas graderías, tal como se muestra:

**IMAGEN N° 6**  
**SECCIÓN DE GRADERÍA: PASO=0,51M, CONTRAPASO=0,40M, MURO ESPALDAR=0,50M CON ANCHO DE 0,20M.**

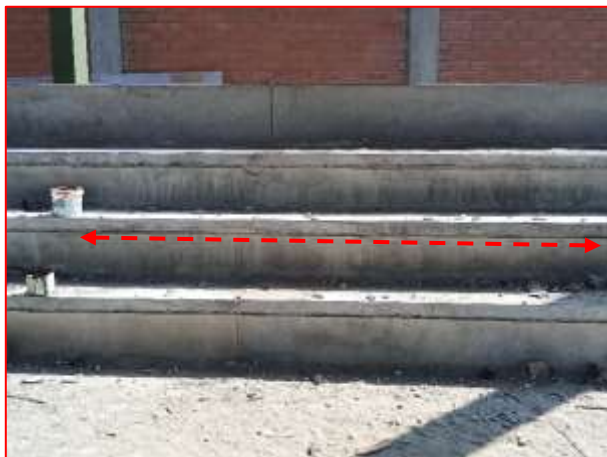
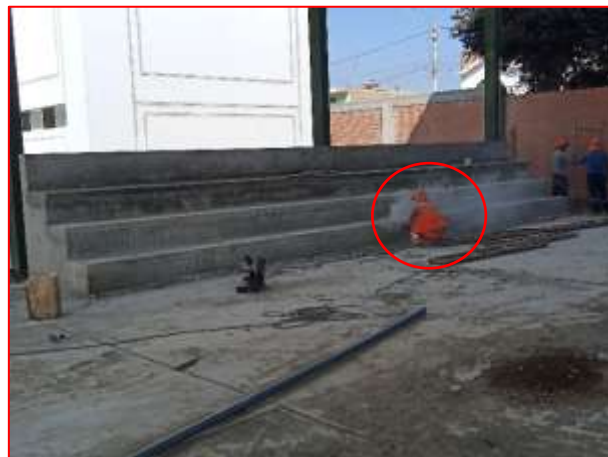
**IMAGEN N° 7**

**CORTE DE CONCRETO Y REPARACIÓN DE GRADERÍAS POR PRESENCIA DE GRIETAS GENERANDO UNA BRUÑA**

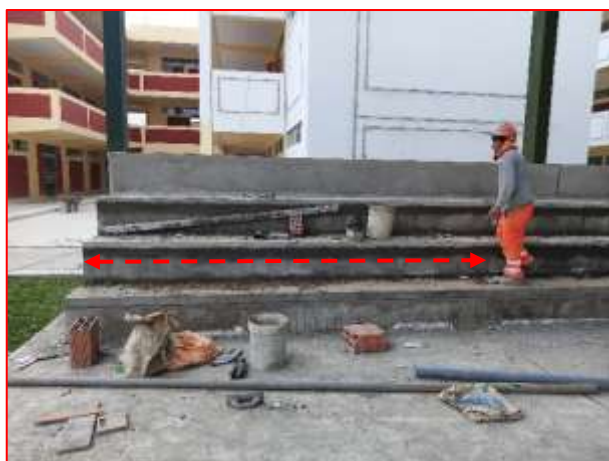
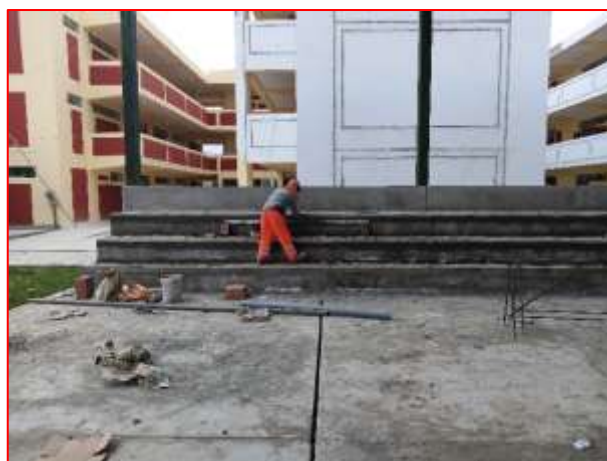
**IMAGEN N° 8**

**GENERACIÓN DE UNA BRUÑA CON MORTERO A FIN DE REDUCIR LAS GRIETAS SEGÚN RESIDENTE DE OBRA**

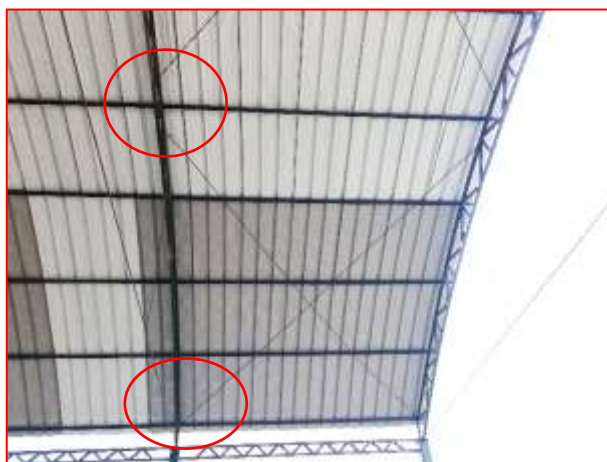
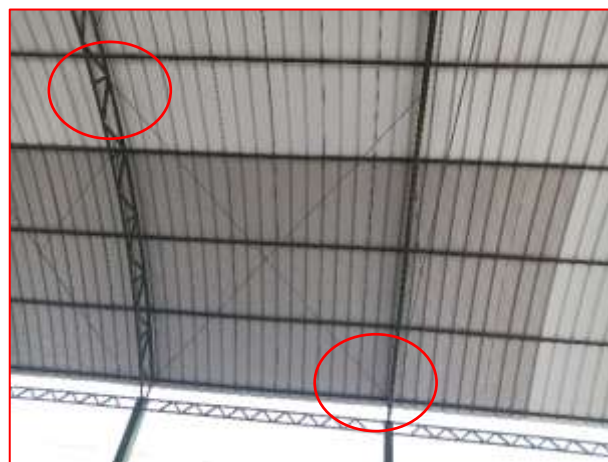
Sin embargo, de la inspección física se advierte que los templadores de barra de acero lisos se encuentran fijados a los tijerales principales mediante soldadura, no observándose los accesorios de sujeción de tensores y colgadores, tal como se muestra:

**IMAGEN N° 10**  
**TEMPLADORES LISOS FIJADOS MEDIANTE SOLDADURA EN LOS TIJERALES**

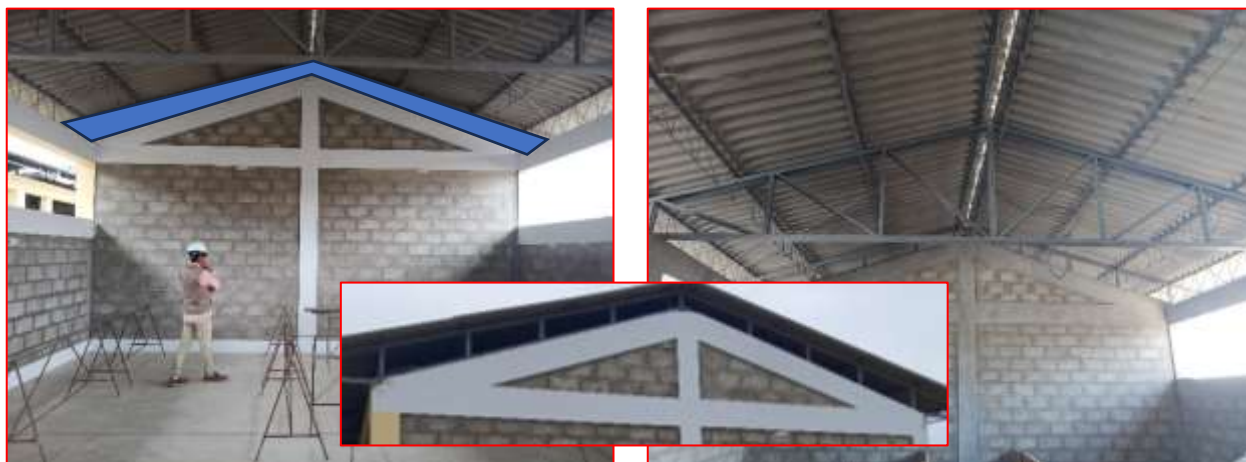
Sin embargo, de la inspección física se advirtió que los tijerales “Tijeral T-1”, se encuentran fijados mediante soldadura sobre la viga, mientras que los tijerales “Tijeral T-2”, se encuentran apoyadas en el tímpano de concreto generando un vacío, tal como se muestra:

**IMAGEN N° 15**  
**TIJERAL T-2 APOYADO SOBRE TÍMPANO DE CONCRETO EN AMBOS EXTREMOS - ZONAS DE PRODUCCIÓN**

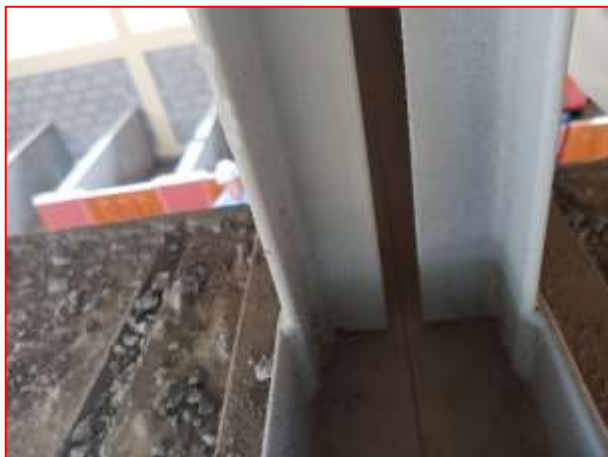
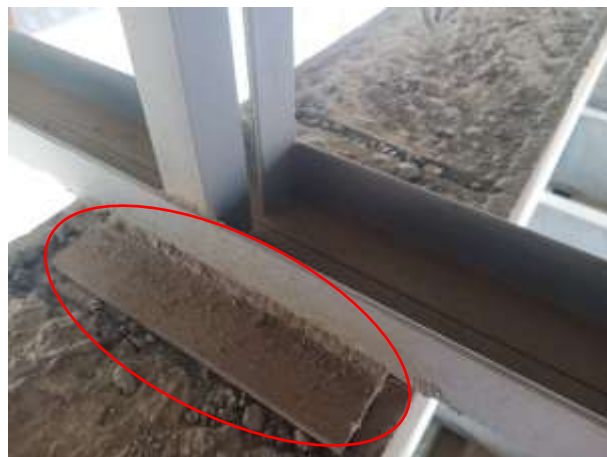
**IMAGEN N° 16**

**APOYO DE TIJERALES SOLDADOS A UNA PLANCHA METÁLICA EMPOTRADA EN LA VIGA, SIN PERNOS DE FIJACIÓN**

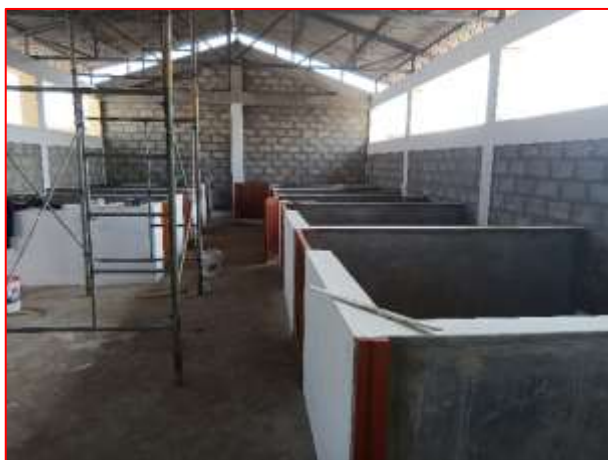
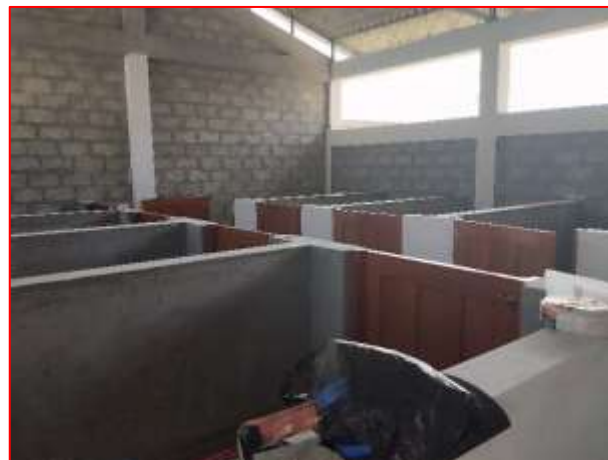
Como se puede advertir, en el expediente técnico se determinó la instalación de puertas de dos hojas y batientes; sin embargo, de la inspección física se advirtió que el contratista instaló puertas fijas y de una sola hoja, tanto en la puerta principal de ingreso, así como internamente en los espacios de gestación, maternidad, tal como se muestra:

**IMAGEN N° 19**  
**AMBIENTE DE PRODUCCIÓN AGROPECUARIA – PRODUCCIÓN DE PORCINOS**

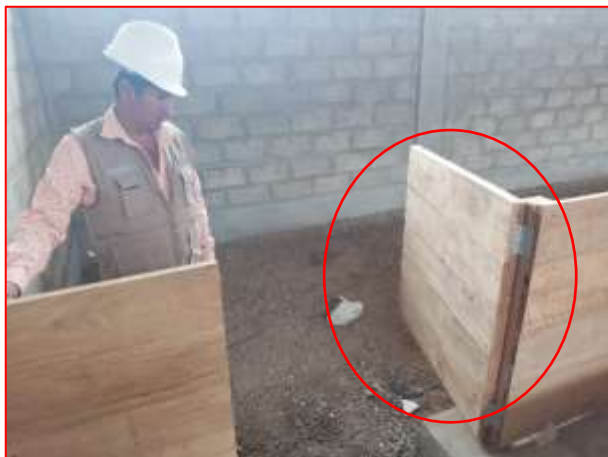
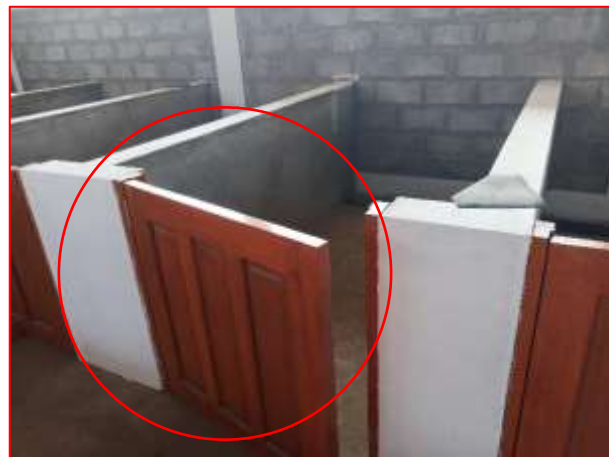
**IMAGEN N° 20**  
**PUERTAS DE UNA HOJA EN PRODUCCIÓN DE OVINOS Y PORCINOS**

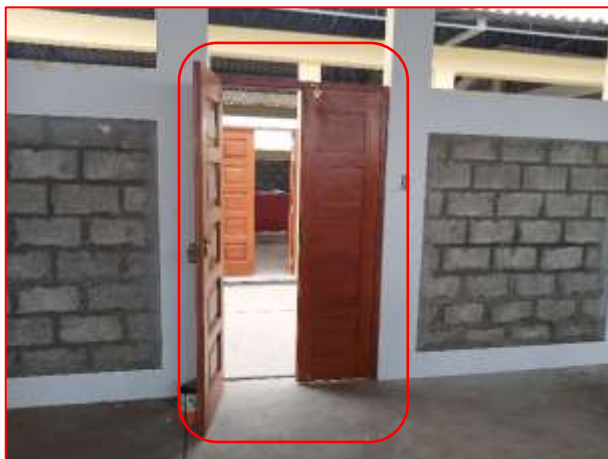
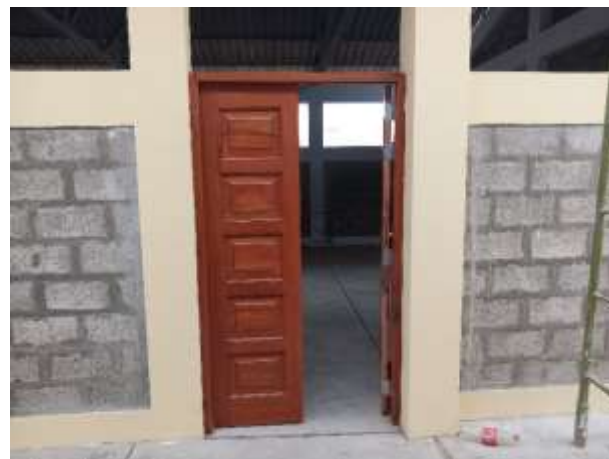
**IMAGEN N° 21**  
**PUERTAS DE DOS HOJAS EN PRODUCCIÓN DE OVINOS, PORCINOS, AVES Y ANIMALES MENORES**

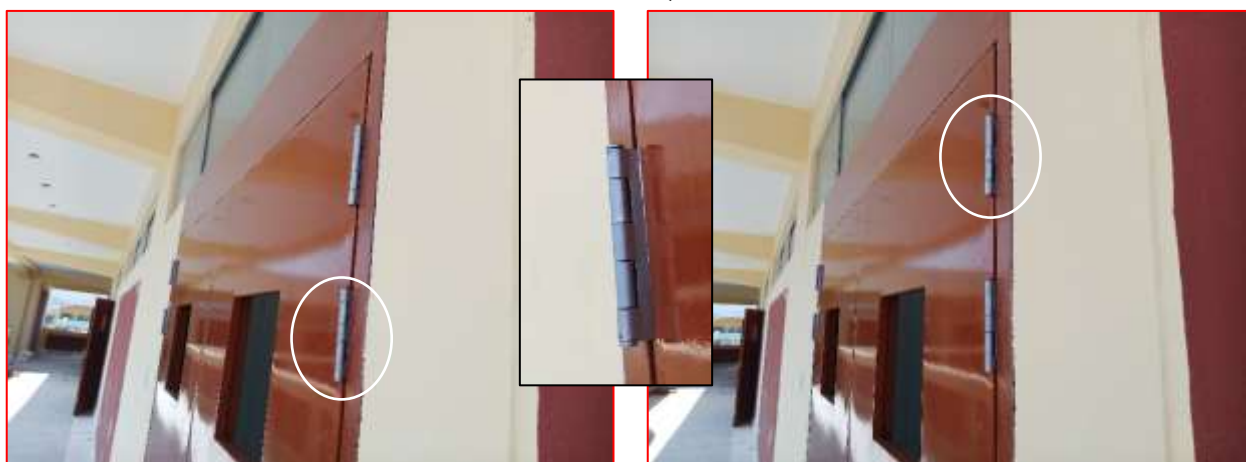
Sin embargo, de la inspección física se advirtió que el contratista colocó el marco de las puertas generando un ancho variable en el muro del vano en promedio un (1) cm., vale decir, el espacio entre la pared (vano) y el marco de la puerta donde no se advierte su verticalidad, de igual forma las bisagras fueron instaladas unos al ras de la hoja de la puerta y otros creando un espacio tanto en la hoja como en el marco de la puerta, tal como se muestra:

**IMAGEN N° 23**  
**BISAGRAS INSTALADAS CON EJES DE GIRO QUE SOBRESALEN HACIA EL EXTERIOR**

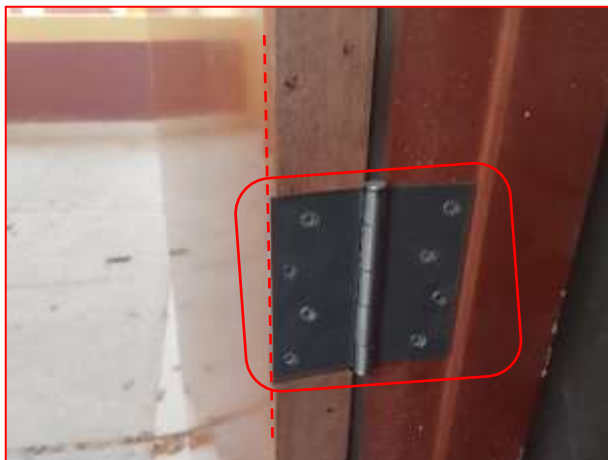
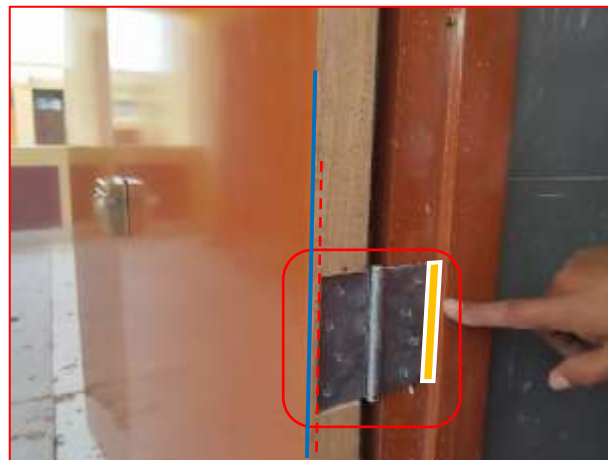
**IMAGEN N° 24**

**BISAGRAS INSTALADAS CON ANCHOS VARIABLES RESPECTO A LA HOJA Y EL MARCO**

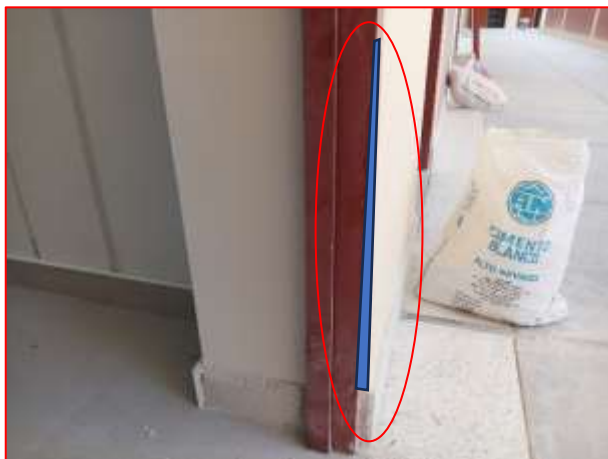
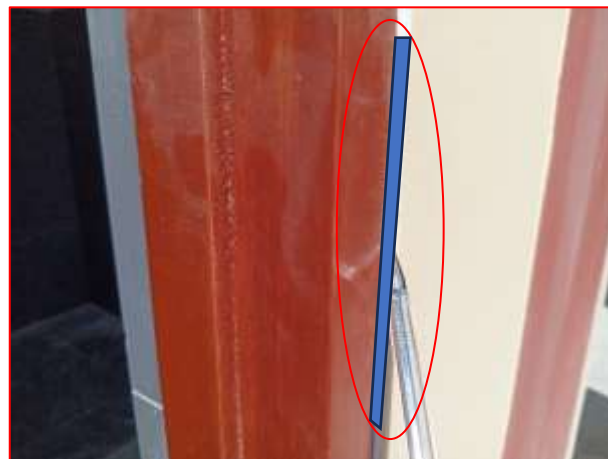
**IMAGEN N° 25**

**INSTALACIÓN DEL MARCO DE LA PUERTA CON ANCHO VARIABLE DEL MURO**

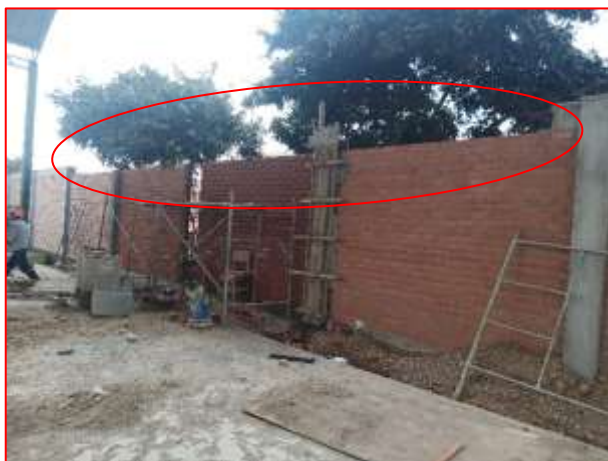
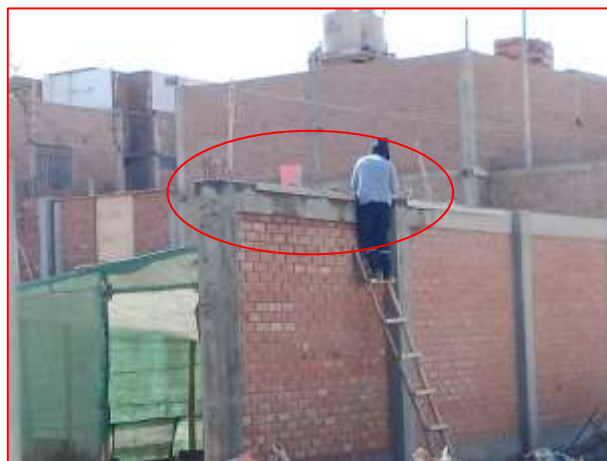
**VIGA SIN ACERO DE REFUERZO, ENCOFRADO, VACIADO DE COLUMNA Y TARRAJEO DE VIGA EN CERCO PERIMÉTRICO**

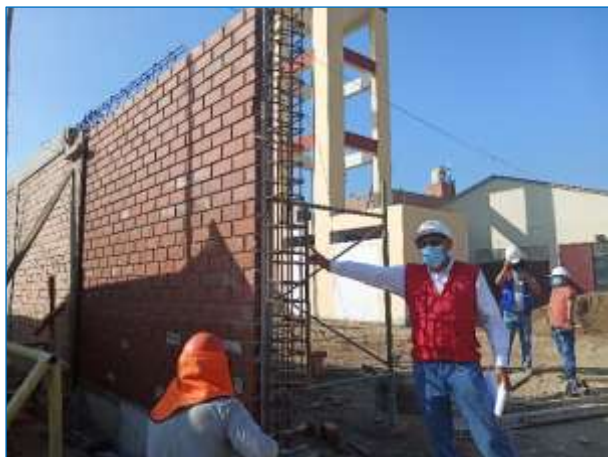
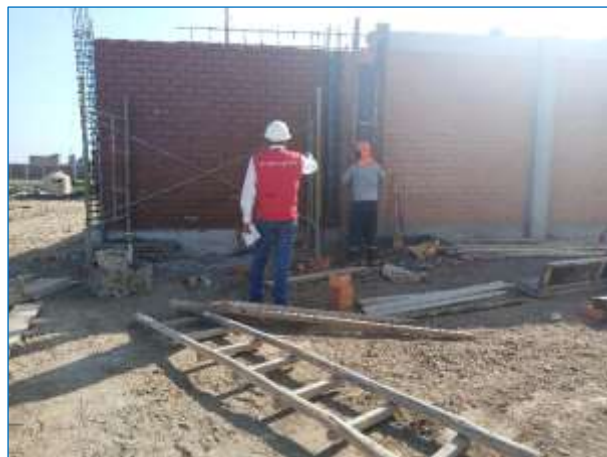
**IMAGEN N° 27**

**MURO DE ALBAÑILERÍA EJECUTADO EN EL DÍA Y ENCOFRADO DE COLUMNA-PUERTA DE ACCESO A ZONA DE PRODUCCIÓN**

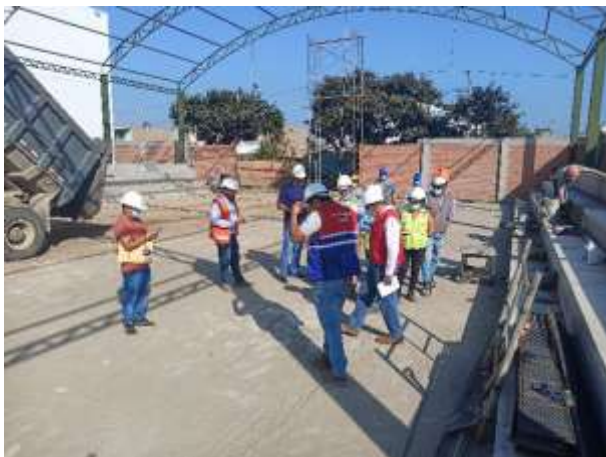
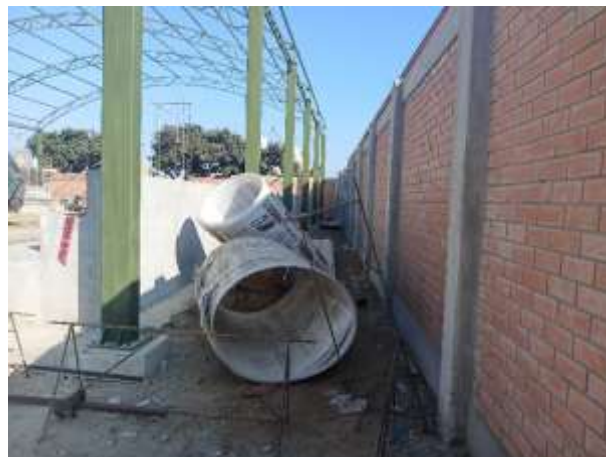
**COBERTURA DE LOSA DEPORTIVA SIN COLOCACIÓN DE CALAMINON-20 DE JULIO**

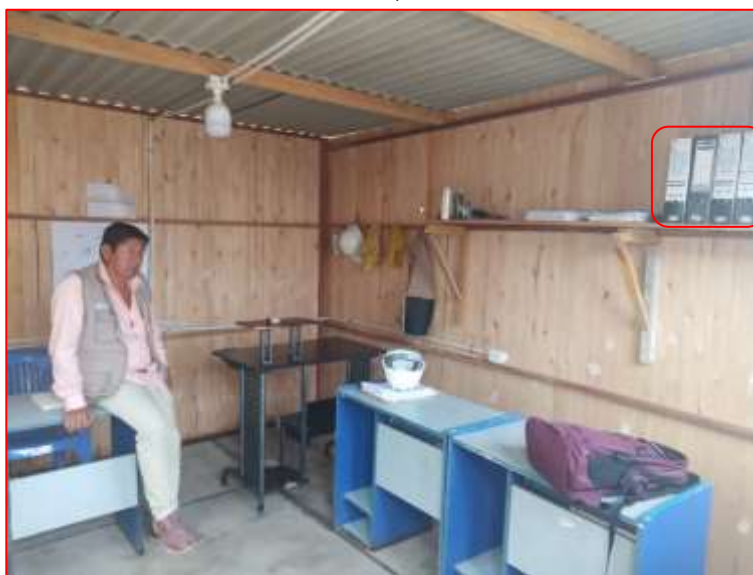
#### OFICINA DEL JEFE DE SUPERVISIÓN, NO SE ADVIERTE EQUIPAMIENTO

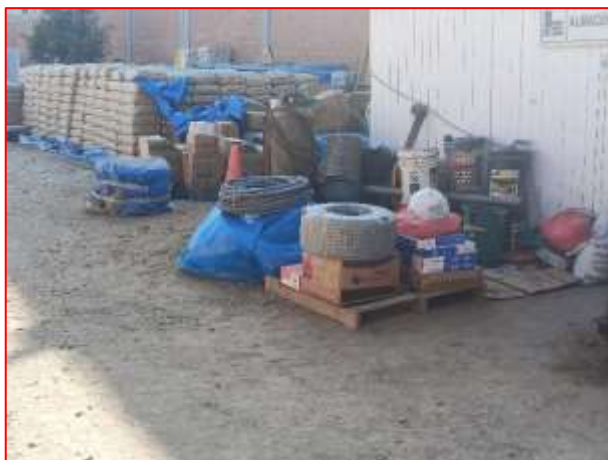
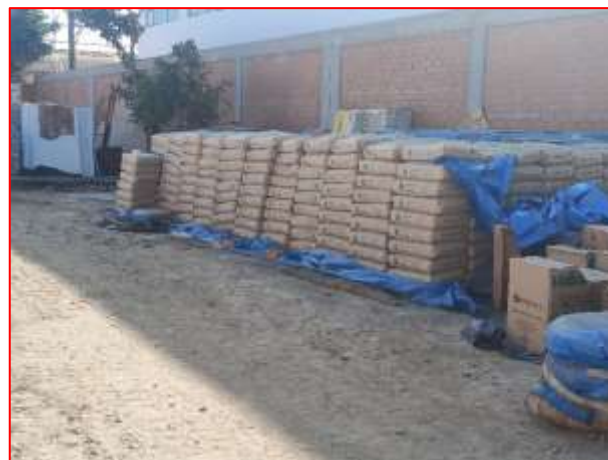
**Almacenamiento de materiales: El cemento sobre un plástico sobre el piso sin señalización**

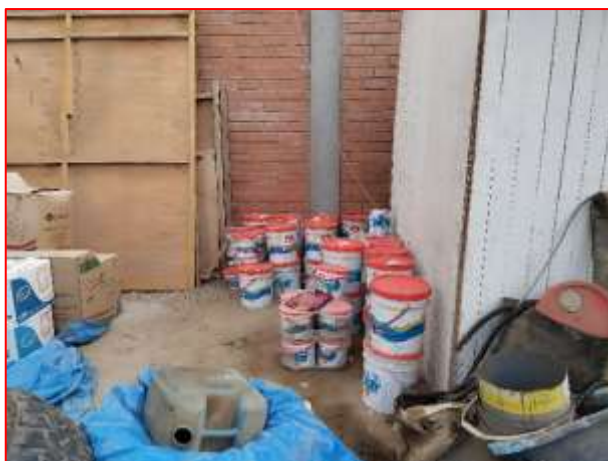
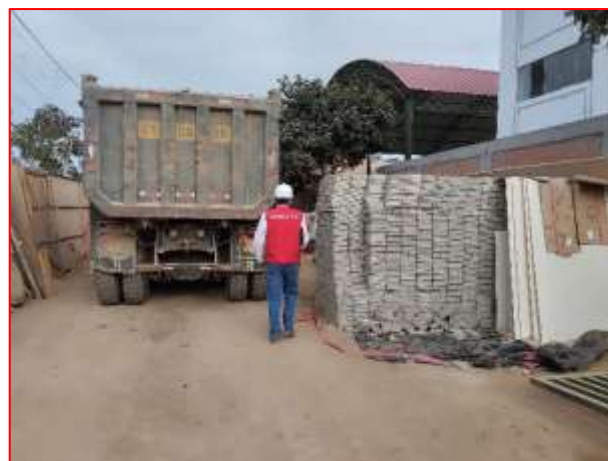
**ALMACENAMIENTO DE MATERIALES SIN SEÑALIZACIÓN**

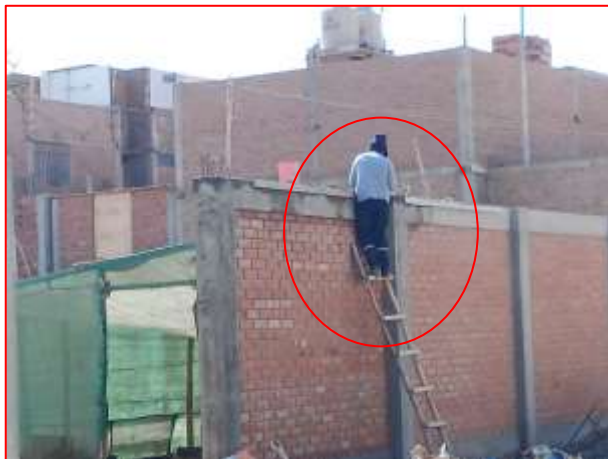
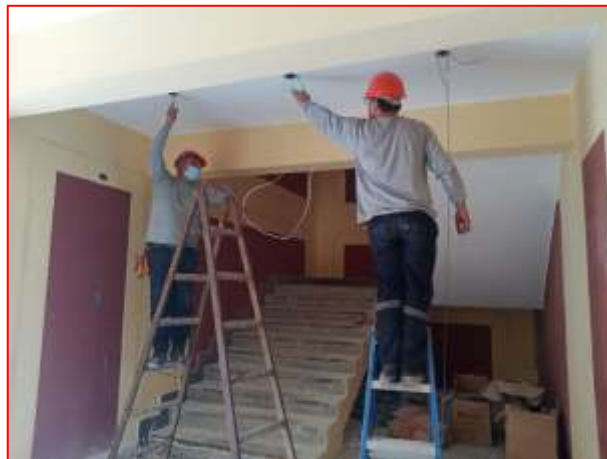
**OPERARIOS REALIZANDO EL TARRAJEO DE VIGA E INSTALACIÓN ELÉCTRICA SIN MEDIDAS DE SEGURIDAD**

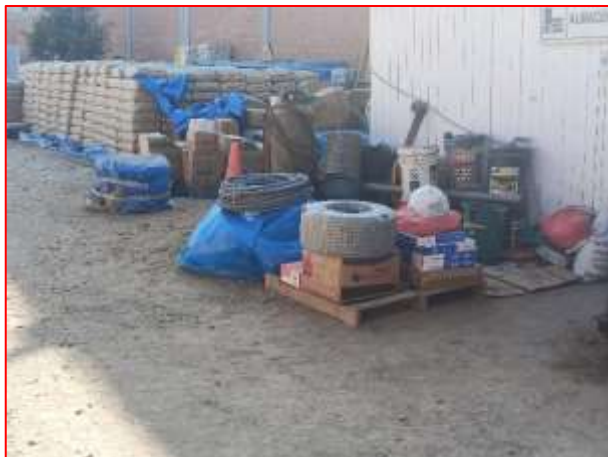
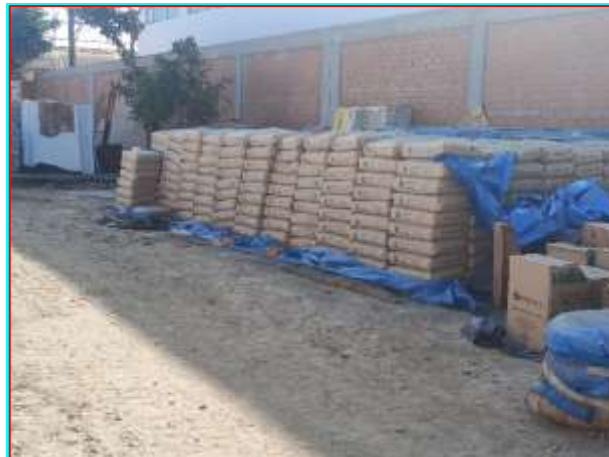
**ALMACENAMIENTO DE DIVEROS MATERIALES A LA INTEMPERIE, EL CEMENTO SOBRE UN PLÁSTICO EN EL PISO Y SIN SEÑALIZACIÓN Y A LA INTEMPERIE**

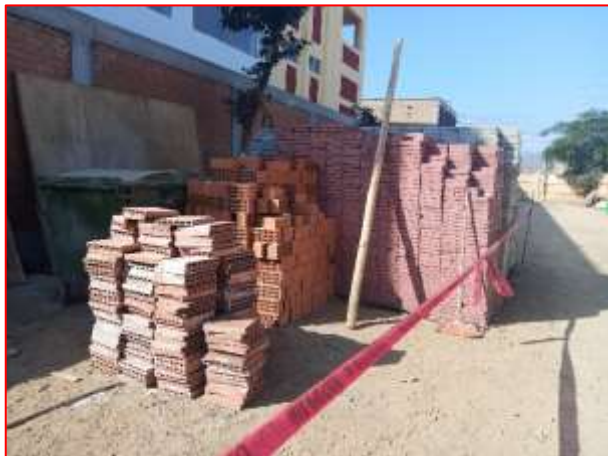
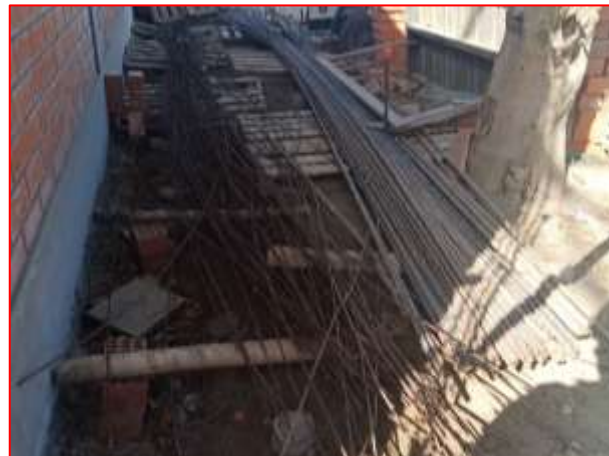
**ALMACENAMIENTO DE ADOQUINES DE CONCRETO DIRECTAMENTE EN EL SUELO, EL ACERO CORRUGADO CON PRESENCIA DE ÓXIDO QUE CARECE DE SEÑALIZACIÓN**

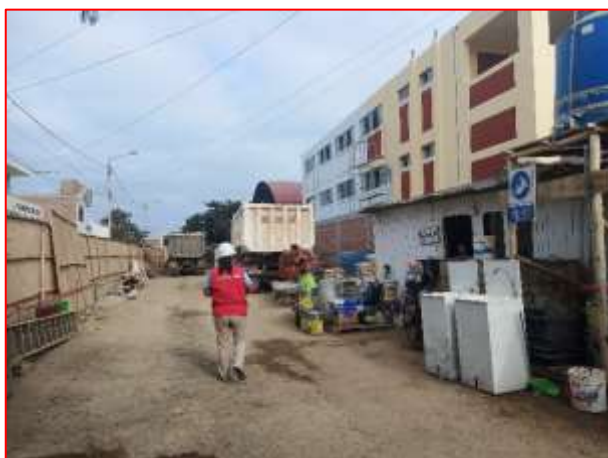
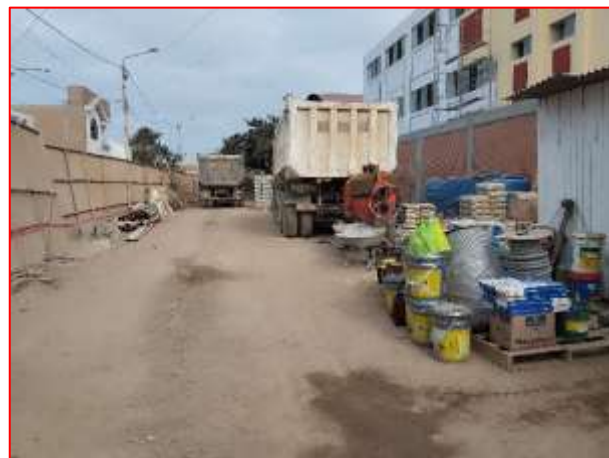
**ALMACENAMIENTO DE MATERIALES DIRECTAMENTE EN EL PISO Y A LA INTEMPERIE**

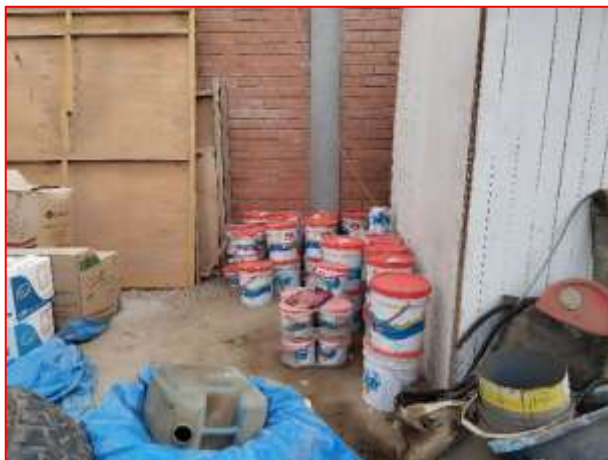
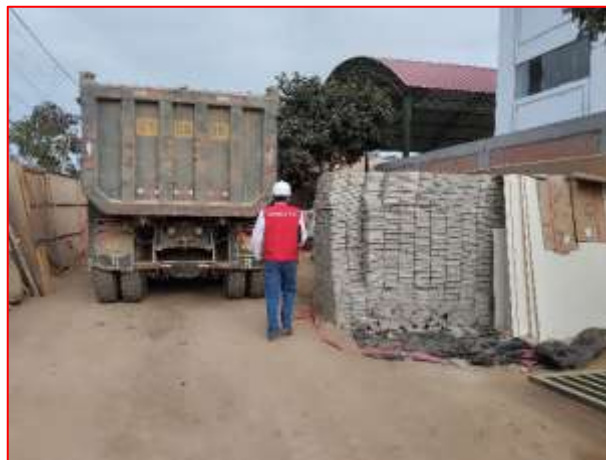
**ALMACENAMIENTO DE MATERIALES EN EL PISO, A LA INTEMPERIE Y SIN SEÑALIZACIÓN**

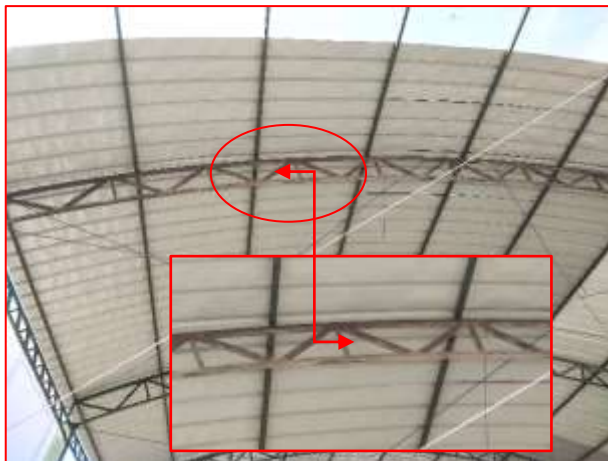
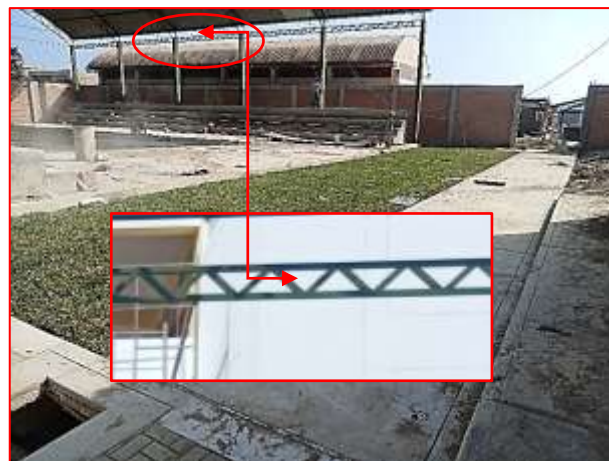
Al respecto, de la revisión al capítulo “Memoria de cálculos” del citado expediente técnico, no se advierte que se acredite el sustento de los diseños de los tijerales principales, así como secundarios; sin embargo, en la visita de inspección se advierte que el contratista con aprobación de la supervisión de obra ejecutó la obra tal como se muestra:

**TIJERAL PRINCIPAL CON PERFILES DE 2”X3” Y 2” X 2”, TIJERAL SECUNDARIO CON PERFILES DE 2” X 2”, CORREAS DE 2” X 3”**
