INFORME DE HITO DE CONTROL

N° 023-2023-OCI/3378-SCC

**“OBRA: REHABILITACIÓN Y MEJORAMIENTO DEL CANAL
DE IRRIGACIÓN SAN ANTONIO DE HUARANGO KM 0+00 AL
KM 4+320 DISTRITO HUARANGO, PROVINCIA DE SAN
IGNACIO - DEPARTAMENTO CAJAMARCA”**

HITO DE CONTROL N° 1: EJECUCIÓN DE OBRA - VALORIZACIONES N°S 1, 2 Y 3

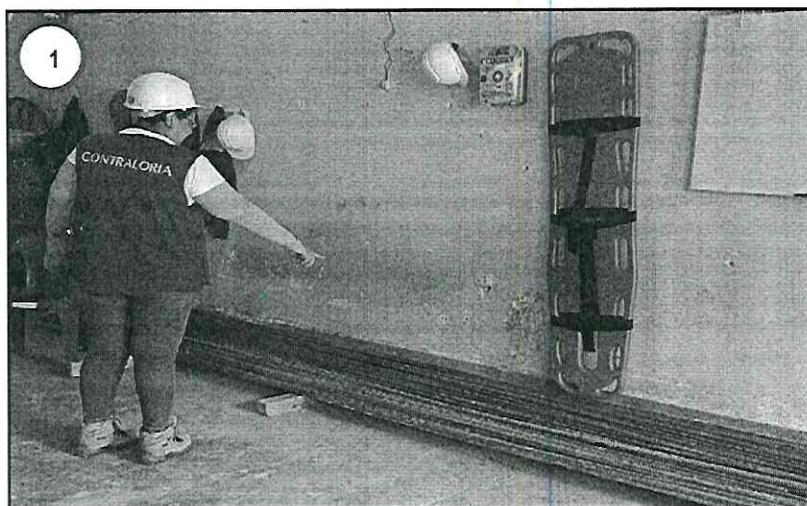
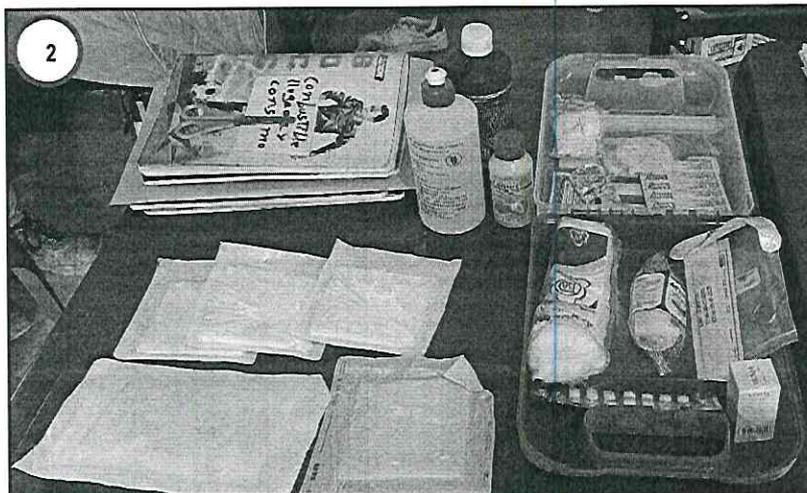
Imágenes n.ºs 1 y 2
Revisión de botiquín de primeros auxilios en las Instalaciones del almacén

De lo expuesto anteriormente, se advierte que el Consorcio Ejecutor no cuenta con el equipamiento básico de los dos (2) botiquines de primeros auxilios, inobservando lo dispuesto en la Norma Técnica de Edificación G.050 Seguridad durante la Construcción del Reglamento Nacional de Edificaciones, además tal como se estipula en la partida "01.02.02 - EQUIPOS DE PROTECCIÓN COLECTIVA", la cantidad consignada durante los 150 meses de ejecución de la Obra son de diez (10) unidades de botiquines de primeros auxilios, dos (2) camillas y dos (2) extintores de polvo químico; a fin de minimizar los riesgos laborales y propagación de incendio.

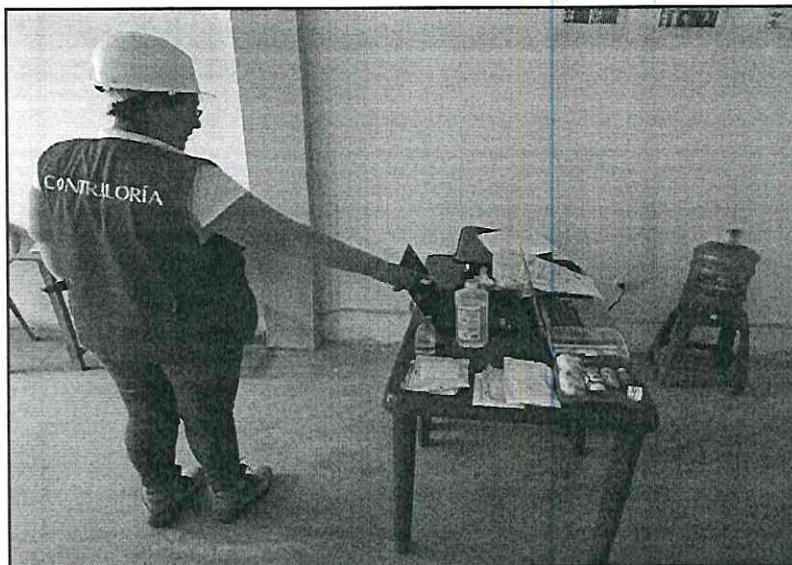
Imagen n.° 3
Botiquín de primeros auxilios en las Instalaciones de la oficina

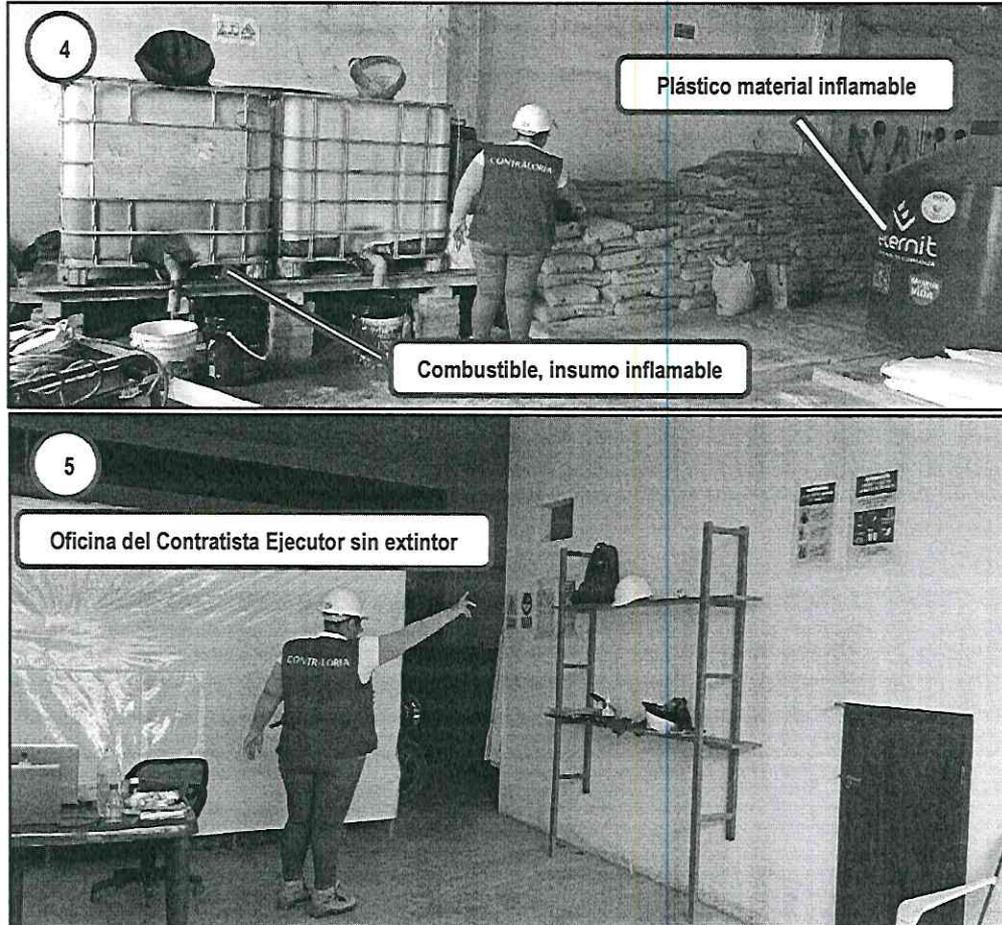
- Otro aspecto evidenciado en las instalaciones de la oficina y en el almacén del Consorcio Ejecutor, es que ambos ambientes no cuentan con los dos (2) extintores de polvo químico seco consignados en el presupuesto del expediente técnico de la Obra, pese a que su uso reviste suma importancia ante una eventualidad de incendio, como mecanismo de prevención y protección, en observancia a la Norma Técnica Peruana NTP 350.043-1, la cual establece que: **“OBJETO: Los extintores portátiles son una línea primaria de defensa con capacidad para controlar y extinguir incendios de tamaño limitado”**

Además, en el almacén y en la oficina del Consorcio Ejecutor, existen materiales, herramientas y otros insumos inflamables; siendo necesario contar con el equipo contra incendio respectivo para afrontar alguna emergencia que se suscite.

Imágenes n.º 4 y 5
Verificación de la ausencia de extintores en el almacén y oficina del Consorcio Ejecutor
y materiales inflamables en dichos ambientes

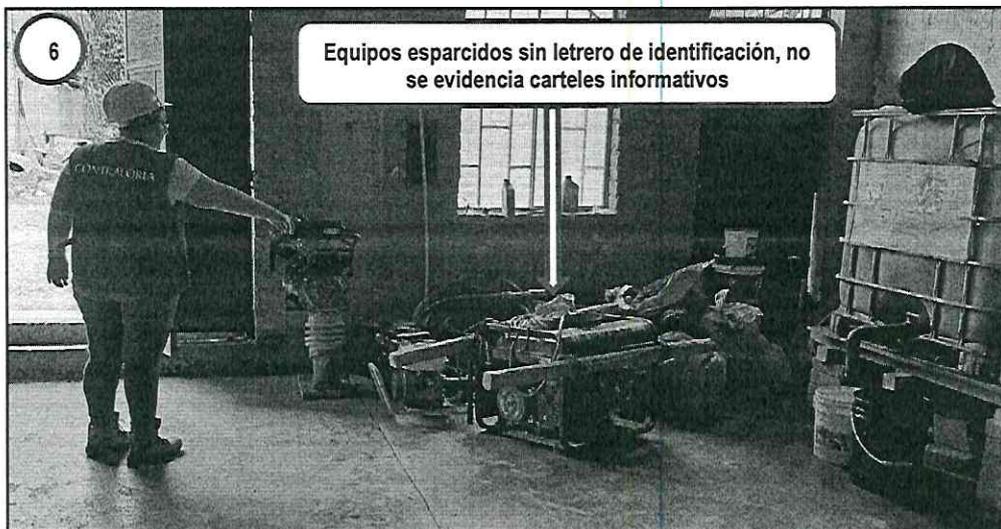
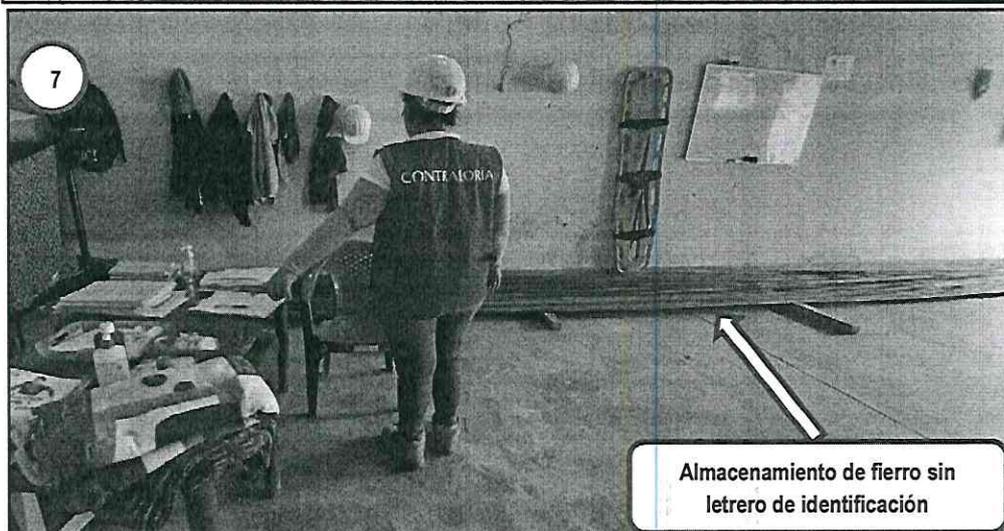
Además, se evidenció que el almacén del Consorcio Ejecutor no cuenta con carteles de identificación, ni señalizaciones de seguridad; siendo que, la rotulación de estas, facilitaría su visualización y por tanto la rápida evacuación del personal de obra en caso de emergencia.

Imágenes n.º 6 y 7
Verificación de almacén del Consorcio Ejecutor sin carteles informativos de identificación y seguridad

En relación a ello, la Norma Técnica Peruana NTP 399.010-1-Señales de Seguridad, establece que: **“las señales de seguridad que se deben utilizar en todos los locales públicos, privados, turísticos, recreacionales, locales de trabajo, con la finalidad de orientar, prevenir y reducir accidentes, riesgos a la salud y facilitar el control de las emergencias a través de colores, formas, símbolos y dimensiones.”**

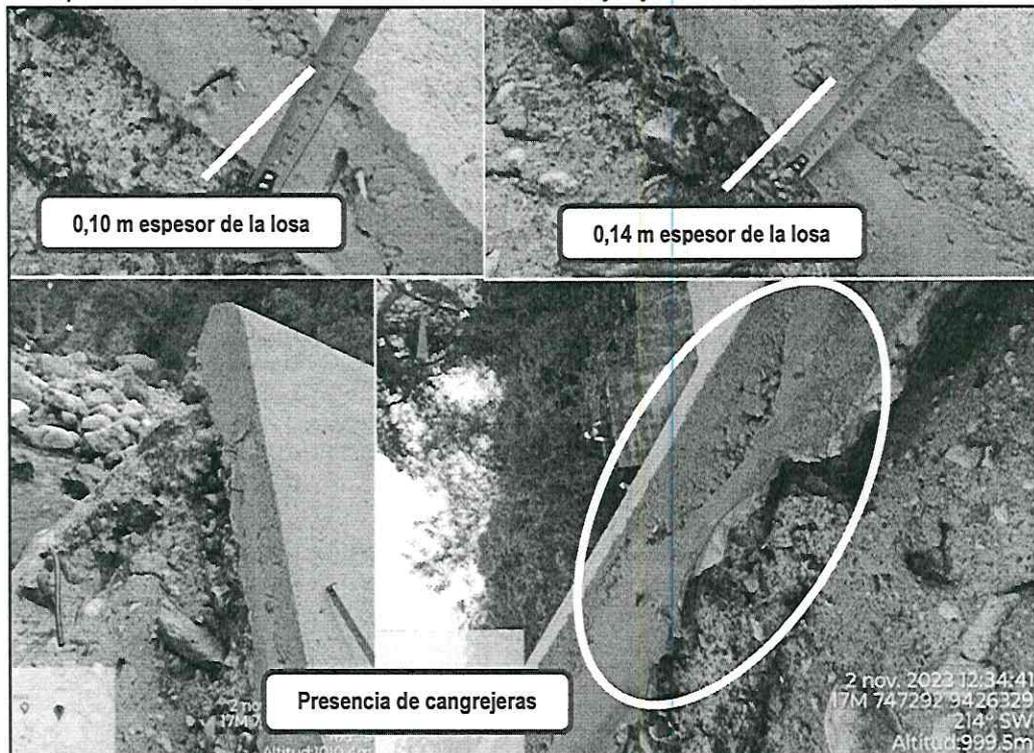
Imagen n.° 5

Espesor de la losa de concreto construido en el Barraje fijo de Bocatoma Huarandoza

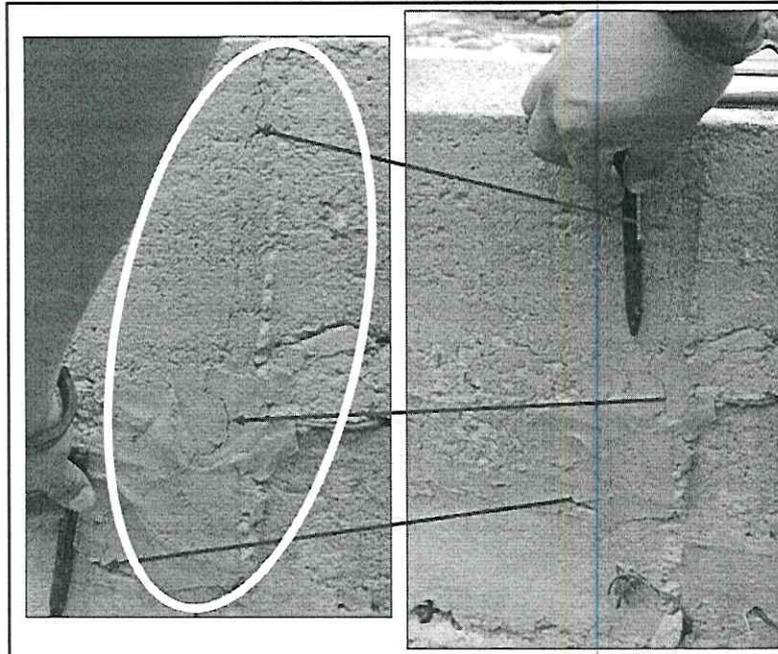
Asimismo, se evidenció la presencia de una fisura en la citada losa armada del barraje fijo en la cresta del cimacio, tal como se muestra:

Imagen n.º 5
Presencia de fisura en la losa armada de concreto construida
en el Barraje fijo de la Bocatoma Huarandoza
