**INFORME DE VISITA DE CONTROL
N° 017-2023-OCI/3470-SVC**

**“LÍNEA DE CONDUCCIÓN DE AGUA POTABLE DE
DIÁMETRO 600 MM TRAMO DESDE LA PTAP EL
ARENAL HASTA LA CÁMARA DE VÁLVULAS T-5 DEL
EJE PAITA - TALARA QUE ABASTECE DE AGUA
POTABLE A LA PROVINCIA DE TALARA”**

**PERÍODO DE EVALUACIÓN:
DEL 16 AL 22 DE AGOSTO DE 2023**

PIURA, 24 DE AGOSTO DE 2023

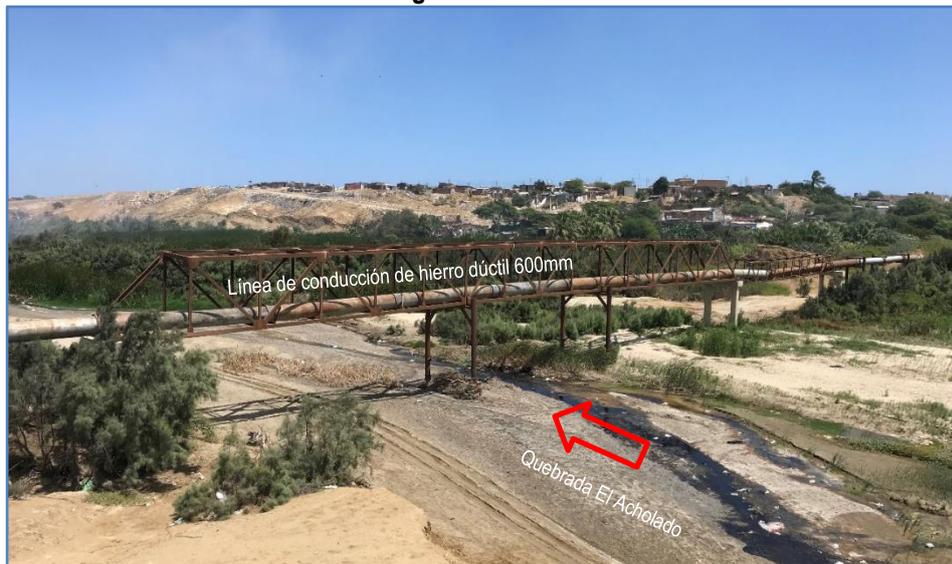
Fotografía n.º 1

Vista panorámica del pase aéreo en la quebrada El Acholado.

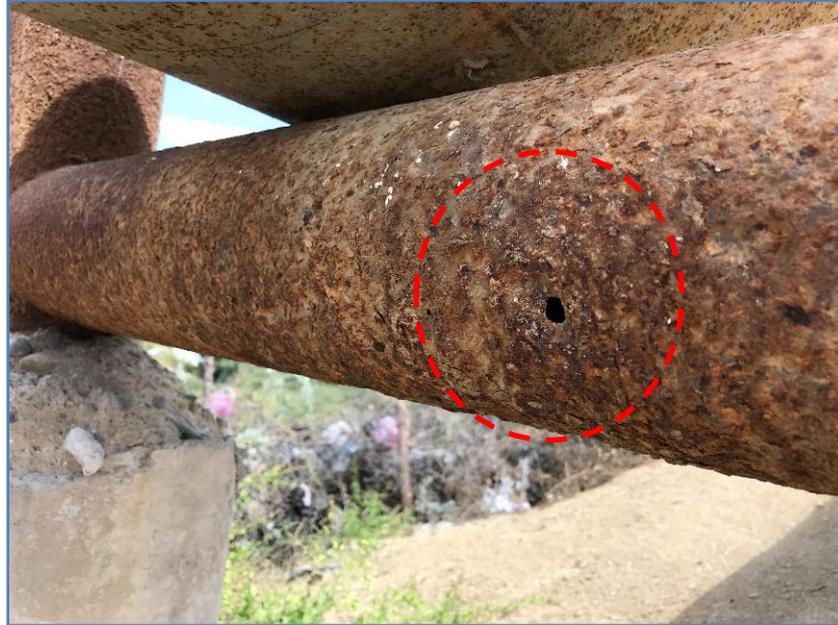
Fotografía n.º 2

Así mismo, se verificó que la estructura metálica del pase aéreo que sirve de apoyo para la tubería de hierro dúctil de 600 mm, presenta deterioro general, debido a la corrosión de sus elementos estructurales. Además, la indicada estructura metálica presenta partes faltantes como: postes y diagonales de las armaduras de perfiles de acero, ocasionando que la estructura metálica del pase aéreo pierda resistencia y se generen deflexiones en las partes centrales de los tramos, tal como se muestra en las siguientes fotografías:

Estructura metálica del pase aéreo presenta deterioro por corrosión en sus elementos de acero.

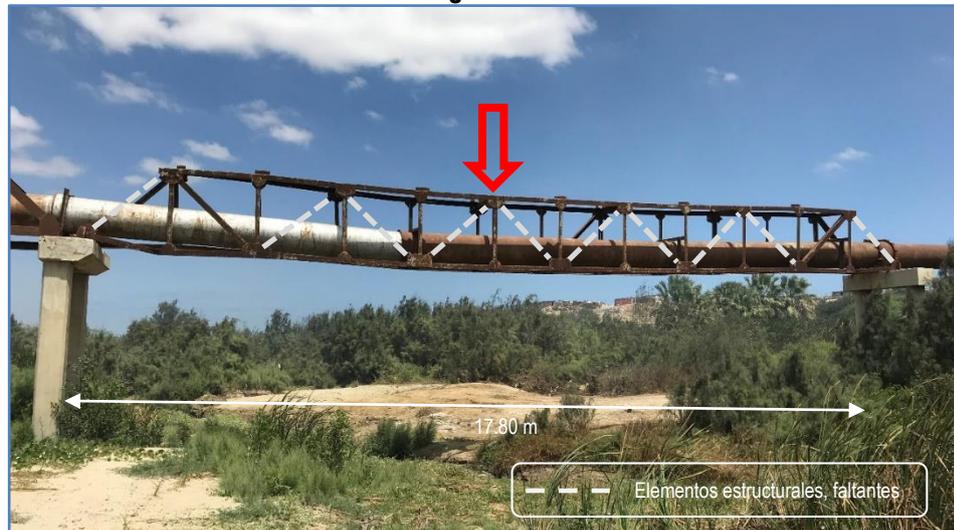
Fotografía n.º 3

Se verificó que la estructura metálica del pase aéreo, presenta deterioro y corrosión generalizado en todos los perfiles de acero. Asimismo, se verificó que la estructura presenta partes faltantes (postes y diagonales de la armadura de acero). Además, se observó que uno de los tramos, la tubería presenta una considerable deflexión en la parte central de la distancia entre apoyos.

Estructura metálica del pase aéreo presenta partes faltantes y deflexión en la parte central del tramo.

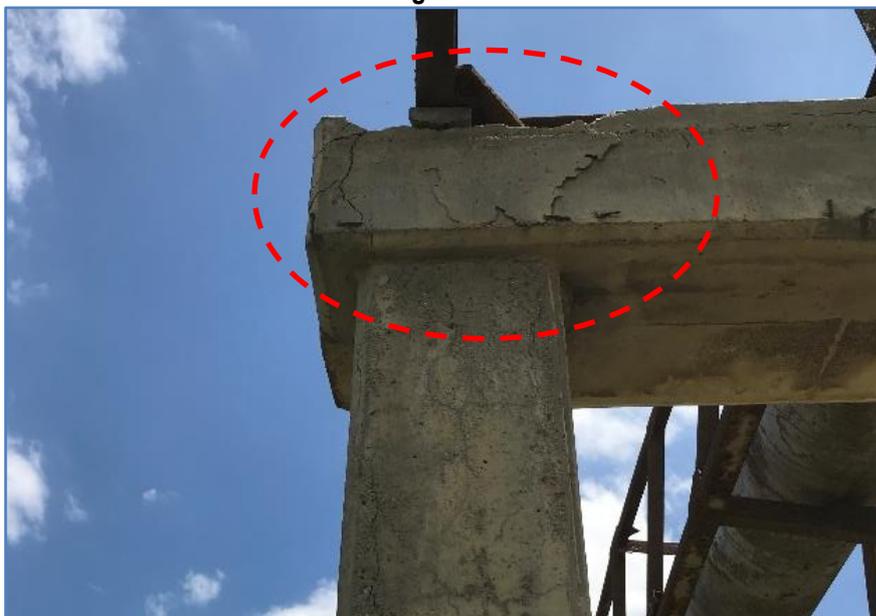
Fotografía n.º 4

*Así también, se verificó que los pórticos de concreto presentan agrietamiento y desprendimiento del recubrimiento, tanto en vigas como en las columnas del pórtico.
(...)"*

Así también, se verificó tres (3) pórticos de concreto, que sirven de apoyo para las armaduras de perfiles de acero que conforman el pase aéreo, observándose que estos pórticos de concreto presentan agrietamiento y el desprendimiento de recubrimiento del acero de refuerzo, tal como se muestra en las siguientes fotografías:

Agrietamiento y desprendimiento del recubrimiento del acero de refuerzo en los pórticos de concreto.
