**INFORME DE VISITA DE CONTROL
N° 005-2023-OCI/3472-SVC**

**“MANTENIMIENTO DE LAS PLANTAS DE TRATAMIENTO DE AGUA
NOS 1 Y 2 DE CHICLAYO DE EPSEL S.A.”**

**PERÍODO DE EVALUACIÓN:
DE 1 A 16 DE MARZO DE 2023**

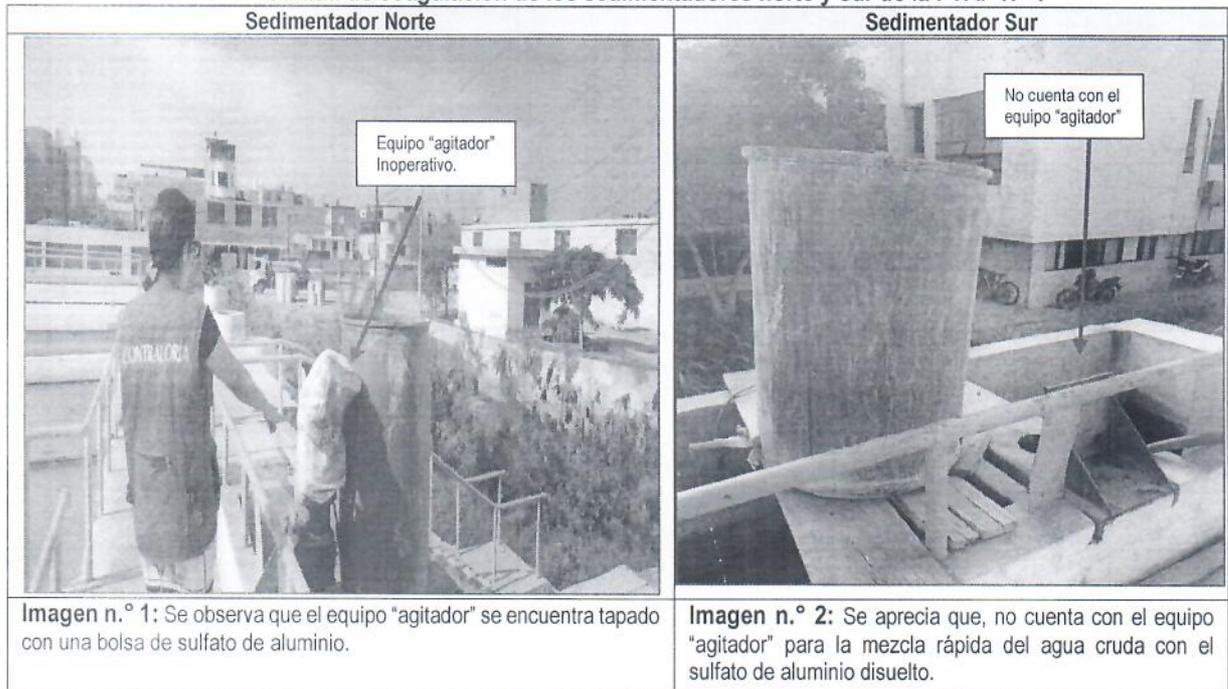
Imágenes n.ºs 1 y 2

Unidad de coagulación de los sedimentadores norte y sur de la PTAP N° 1

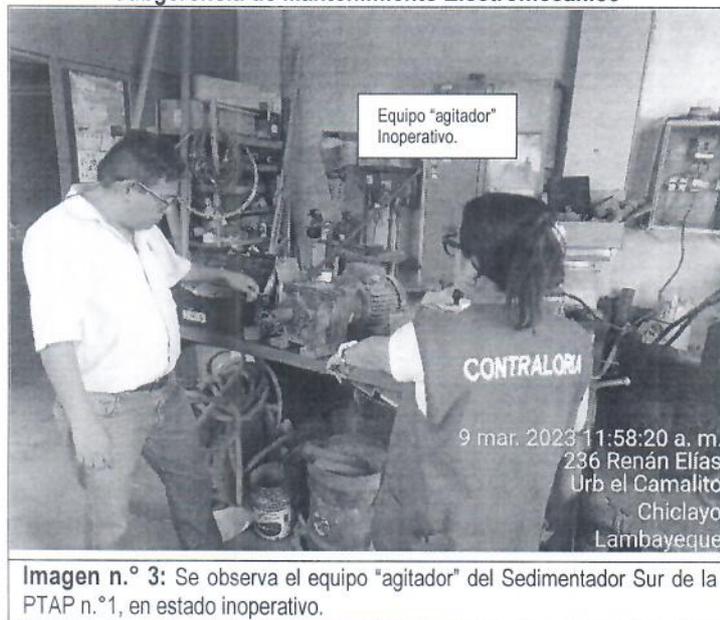
Imagen n.º 3
Agitador del Sedimentador Sur de la PTAP n.º1 ubicado en taller de
Subgerencia de Mantenimiento Electromecánico

Cabe indicar que, respecto al agitador del sedimentador norte, el jefe del citado Departamento indicó que, al encontrarse actualmente malogrado (paralizado) dicho equipo, éste no puede cumplir el rol que tiene, correspondiendo a la Subgerencia de Mantenimiento Electromecánico, realizar el mantenimiento correctivo.

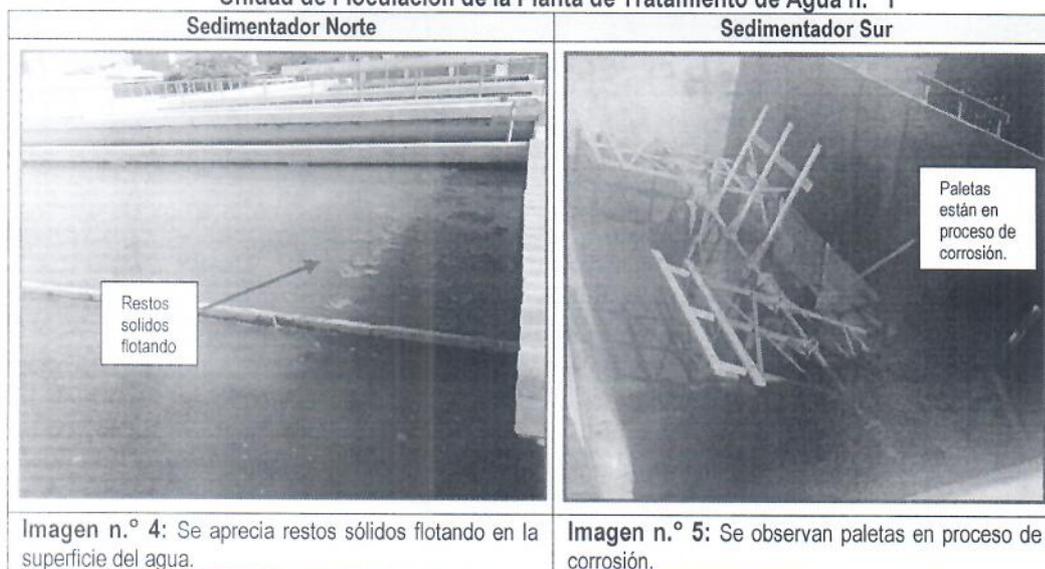
Asimismo, de la visita efectuada a la Unidad de Floculación, en el sedimentador norte se apreció restos sólidos flotando en la superficie del agua; asimismo, en el sedimentador sur se constató que personal operativo se encontraba realizando trabajos de limpieza en las pozas evidenciándose que las paletas se encontraban en proceso de corrosión.

Imágenes n.ºs 4 y 5
Unidad de Floculación de la Planta de Tratamiento de Agua n.º 1

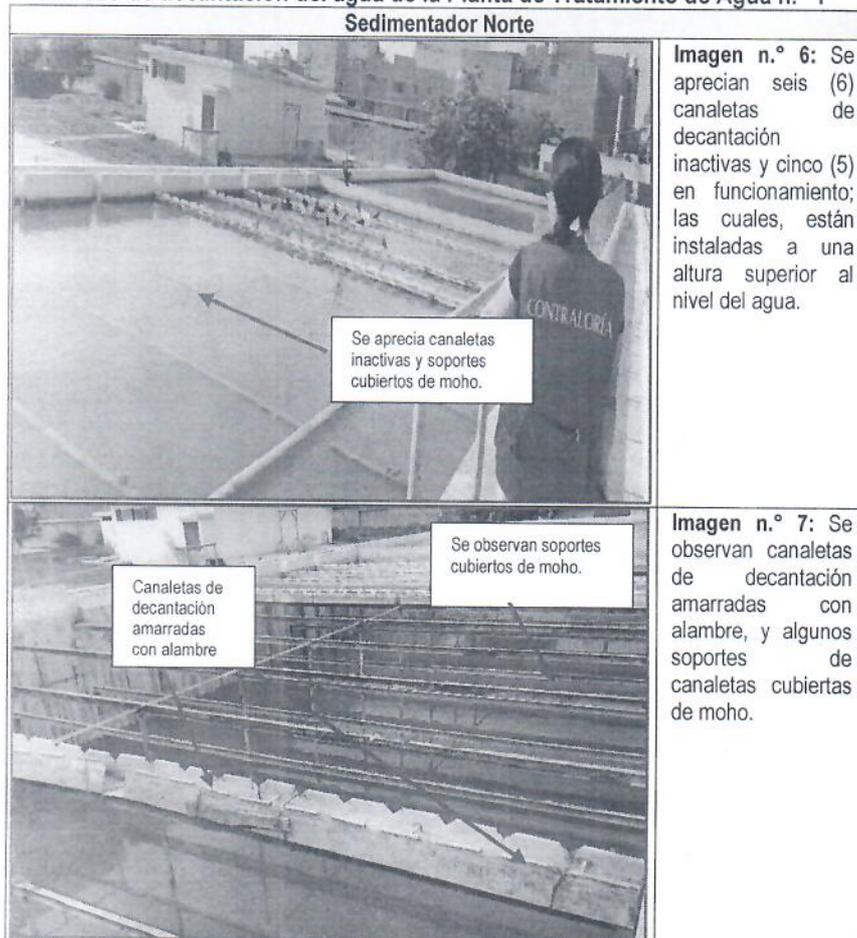
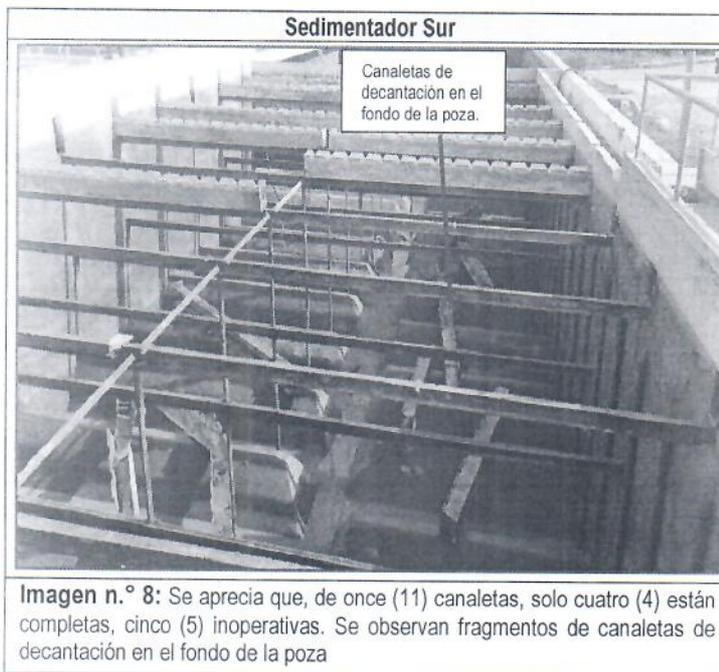
Sobre dicho proceso, el jefe del Departamento de Planta Chiclayo, precisó que, en el sedimentador norte, de las 11 canaletas de decantación que deberían estar en funcionamiento, 6 se encuentran inactivas, ello debido a que algunas de éstas se han caído al fondo de la poza; asimismo, indica que existen defectos en aquellas que se encuentran en funcionamiento, pues están instaladas a una altura superior al nivel del agua, lo que no permite un adecuado proceso de decantación.

Imágenes n.º 6, 7 y 8
Proceso de decantación del agua de la Planta de Tratamiento de Agua n.º 1
Sedimentador Norte

Cabe indicar que, el referido funcionario indicó que había coordinado con la Subgerencia de Mantenimiento Electromecánico para que efectúe el levantamiento de las canaletas de decantación que se habían caído al fondo de las pozas; precisando que, la citada Subgerencia ha verificado el estado de las canaletas, sin embargo, aún no ha sido solucionado.

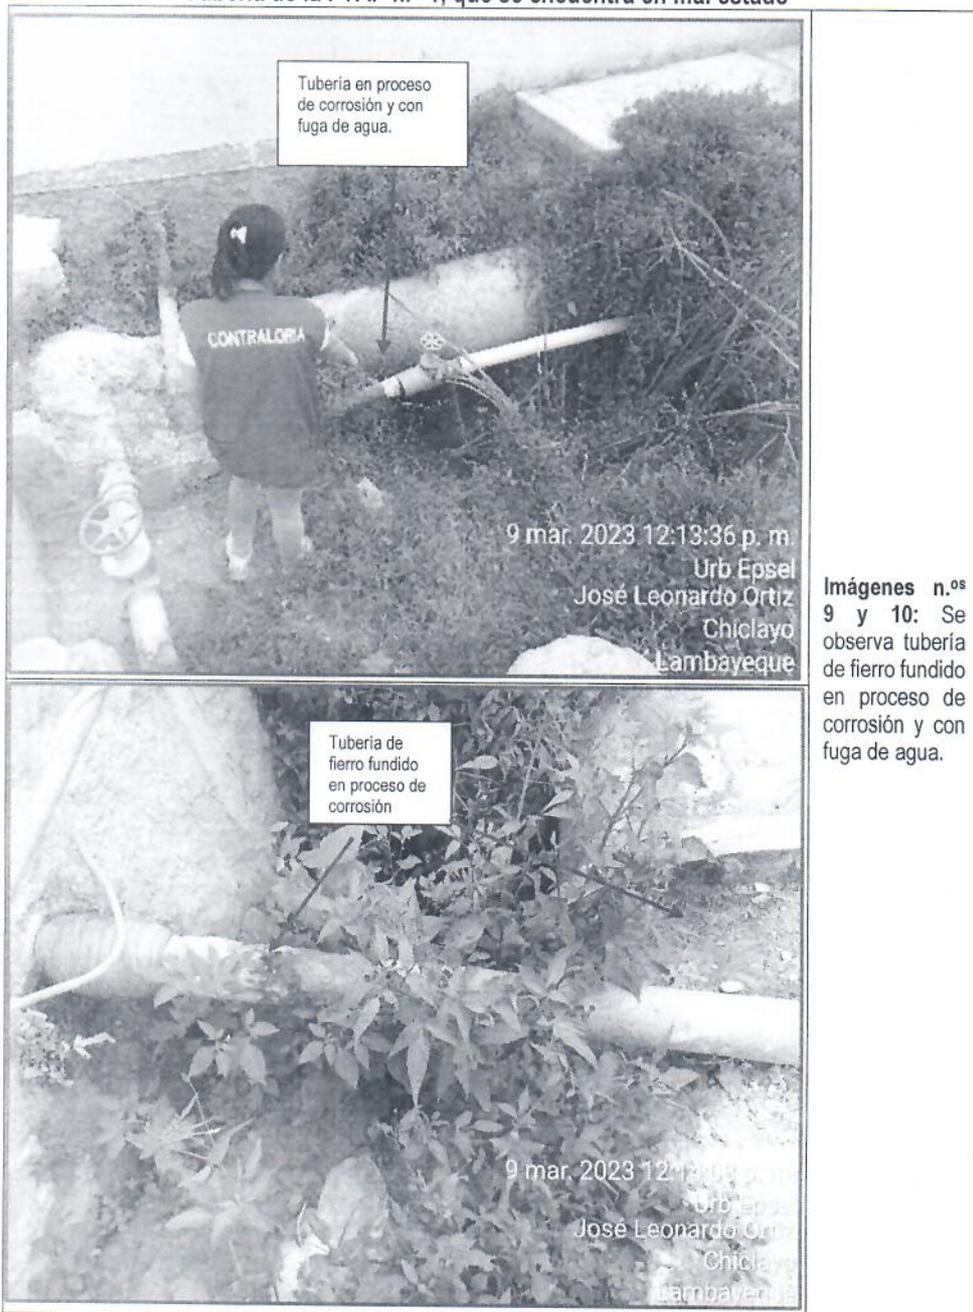
Imágenes n. ° 9 y 10
Tubería de la PTAP n.° 1, que se encuentra en mal estado

De la visita³¹ realizada al sótano de tubería de agua cruda y tratada de la planta n.º 1 y exteriores, se apreció que las tuberías de fierro fundido se encuentran en proceso de corrosión, al respecto el jefe del Departamento de Planta Chiclayo, indicó que la tubería de fierro fundido tiene una antigüedad de más de 50 años; la cual, requiere ser renovada en su totalidad, dado que ha cumplido su vida útil estimada de 20 años.

Asimismo, señaló que, con la finalidad de evitar el desabastecimiento de agua potable a la población, se viene realizando el parchado de las tuberías con material jebe, alambre galvanizado y dado de concreto, evitando el uso de soplete de oxiacetilénico; el cual, dañaría en mayor magnitud la tubería que posee paredes desgastadas por la acción de insumos químicos, agua y antigüedad.

Imágenes n.ºs 9 y 10: Se observa tubería de fierro fundido en proceso de corrosión y con fuga de agua.

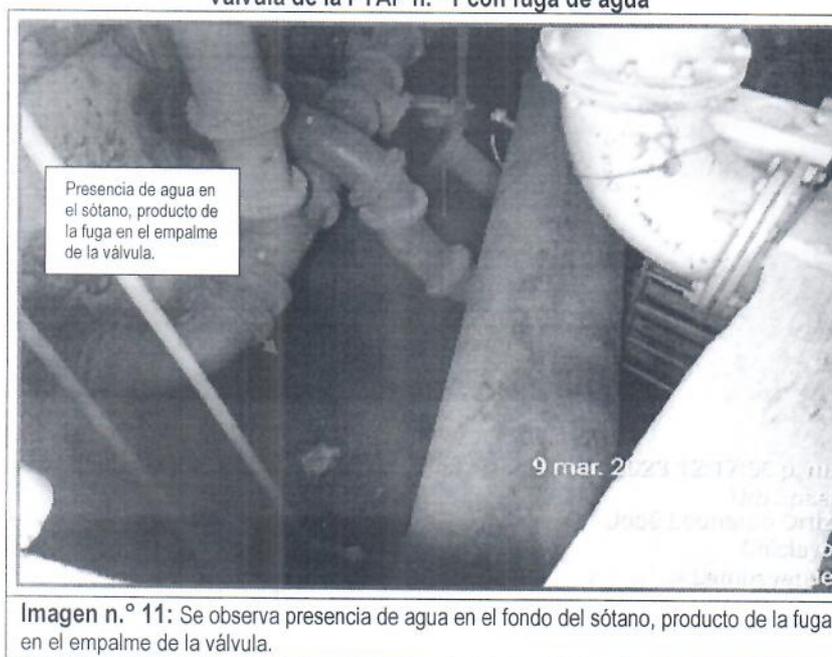
Imagen n.º 11
Válvula de la PTAP n.º 1 con fuga de agua

De la visita realizada, se apreció que las válvulas instaladas en el sótano, presentan fuga de agua y se encuentran en mal estado, al respecto el jefe del Departamento de Planta, señaló que, la fuga de agua que se observa en la válvula instalada, se produce en el empalme, precisando que el agua acumulada es almacenada en uno de los buzones ubicados alrededor de la planta n.º 1, la cual posteriormente es evacuada mediante el uso de 2 electrobombas.

Asimismo, el referido jefe precisó que la totalidad de válvulas de la planta n.º 1, se encuentran desgastadas por el uso diario y antigüedad.

Imagen n.º 11: Se observa presencia de agua en el fondo del sótano, producto de la fuga en el empalme de la válvula.

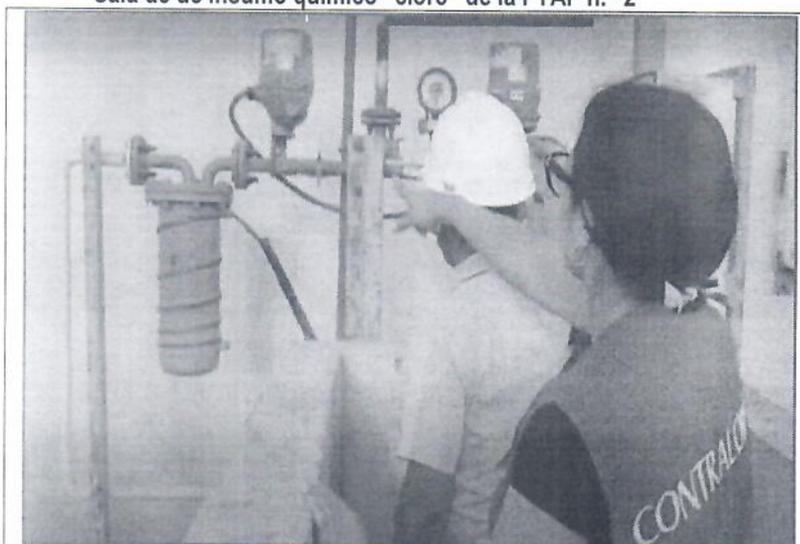
Imagen n. ° 12
Sala de de insumo químico "cloro" de la PTAP n. ° 2

Cabe indicar que, durante la visita efectuada se observó que, dicho proceso no se realiza de manera alternada; debido a que, de los dos (2) equipos "clorinadores" instalados, solo uno (1) efectúa la dosificación de insumo químico "cloro", encontrándose el otro inoperativo, conforme se muestra en la siguiente imagen:

Imagen n. ° 12: Se apreció que, de los 2 equipos de dosificación de cloro "clorinadores" solo 1 se encuentra operativo.

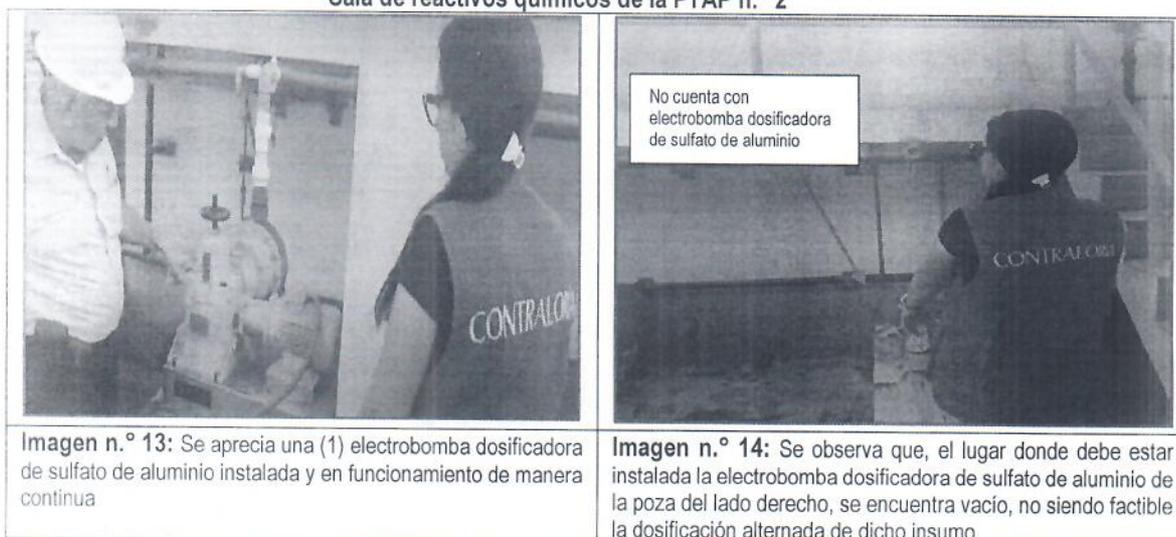
Imágenes n.º 13 y 14
Sala de reactivos químicos de la PTAP n.º 2

De la visita efectuada a la sala de reactivos químicos, se apreció que, para el proceso de coagulación, solo se cuenta con una 1 electrobomba dosificadora de sulfato de aluminio; la cual, viene funcionando de manera continua, tal como se muestra en las siguientes imágenes:

Imagen n.º 13: Se aprecia una (1) electrobomba dosificadora de sulfato de aluminio instalada y en funcionamiento de manera continua

Imagen n.º 14: Se observa que, el lugar donde debe estar instalada la electrobomba dosificadora de sulfato de aluminio de la poza del lado derecho, se encuentra vacío, no siendo factible la dosificación alternada de dicho insumo.

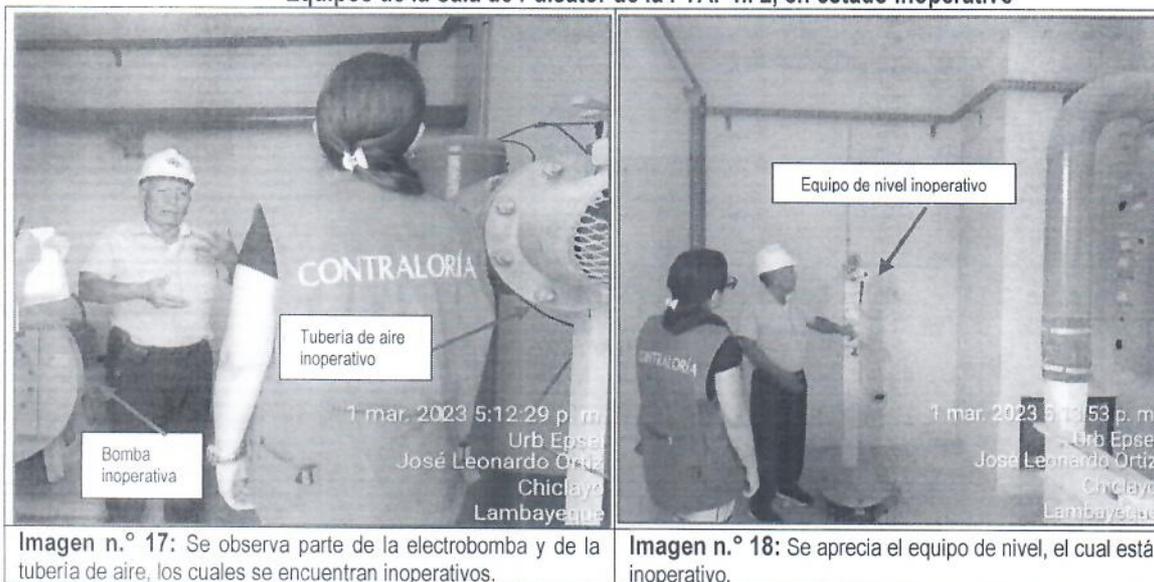
Imágenes n.º 17 y 18
Equipos de la Sala de Pulsator de la PTAP n. 2, en estado inoperativo

Imagen n.º 17: Se observa parte de la electrobomba y de la tubería de aire, los cuales se encuentran inoperativos.

Imagen n.º 18: Se aprecia el equipo de nivel, el cual está inoperativo.

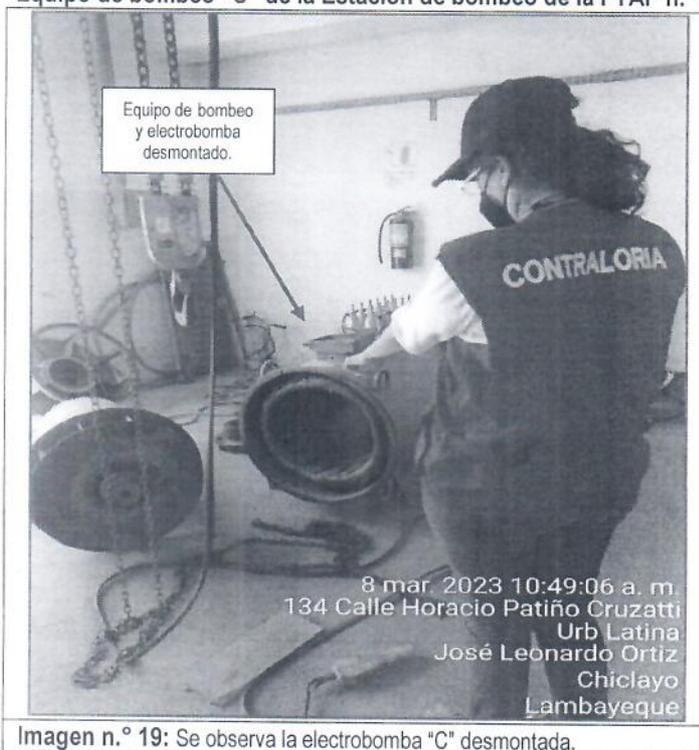
Imagen n. ° 19

Equipo de bombeo "C" de la Estación de bombeo de la PTAP n.° 2

Imagen n.° 19: Se observa la electrobomba "C" desmontada.

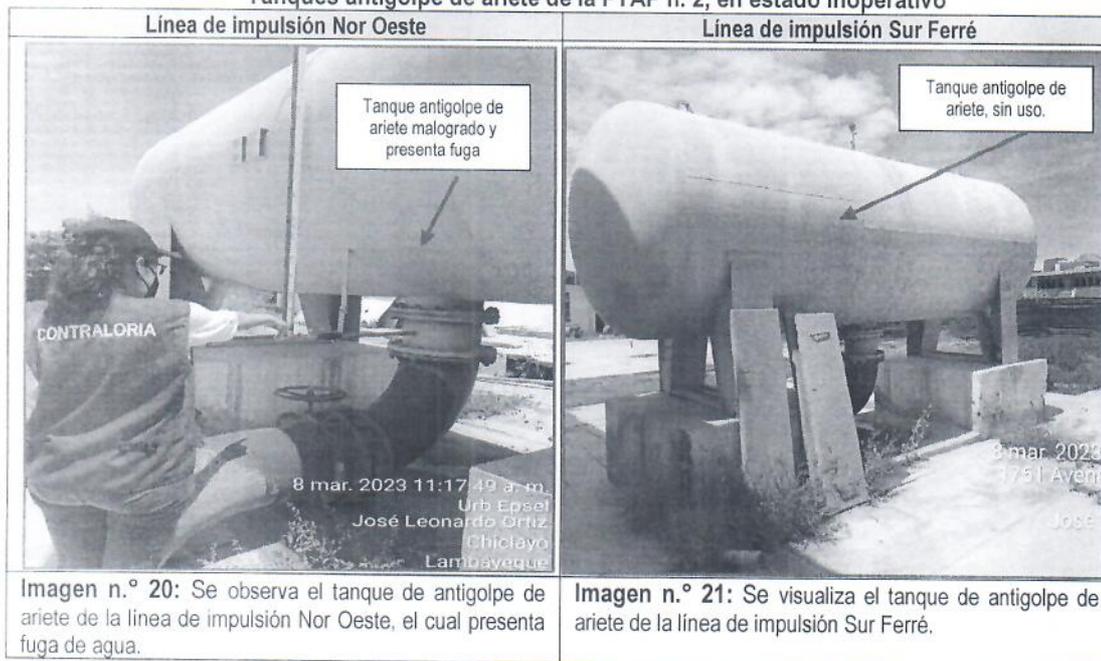
Imágenes n.ºs 20 y 21

Al respecto, el subgerente de Producción, indicó que los “tanques antigolpe de ariete” no están trabajando, encontrándose inoperativos, ello viene ocasionando que todo el golpe de ariete lo asuma el “árbol hidráulico”; situación que ha originado rajadura de la pared, fugas y el parchado de “bridas”, recalcando que las fugas existentes en el sistema de bombeo se deben a las deficiencias en el sistema de golpe de anti ariete.

Tanques antigolpe de ariete de la PTAP n. 2, en estado inoperativo

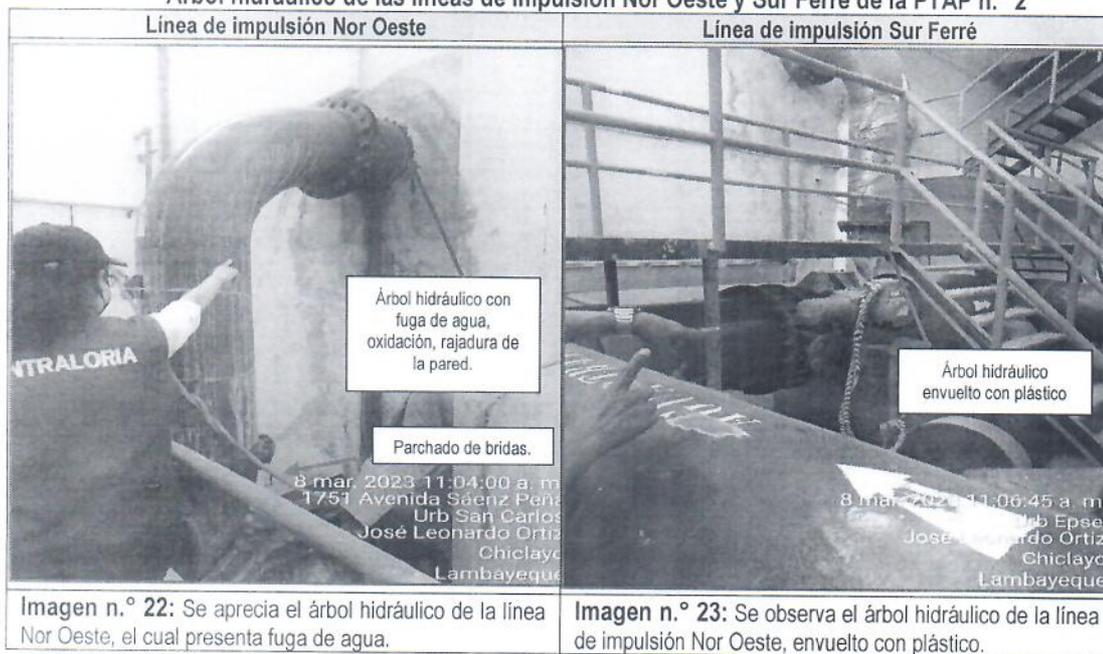
Imágenes n.ºs 22 y 23

impulsión Sur Ferré, observando que, al encender la válvula de la bomba "A" que bombea línea Sur Ferré, la tubería metálica "árbol hidráulico" presenta fuga de agua.

Ante ello, el subgerente de Producción, precisó que cada sistema de bombeo a la línea de impulsión tiene un sistema de protección denominado "tanque antigolpe de ariete", los cuales, no están trabajando, ello viene ocasionando que todo el golpe de ariete lo asuma el árbol hidráulico; lo cual, originó rajadura de la pared de la estación de bombeo y parchado de "bridas"⁴⁵, y las fugas de agua existentes.

Árbol hidráulico de las líneas de impulsión Nor Oeste y Sur Ferré de la PTAP n.º 2

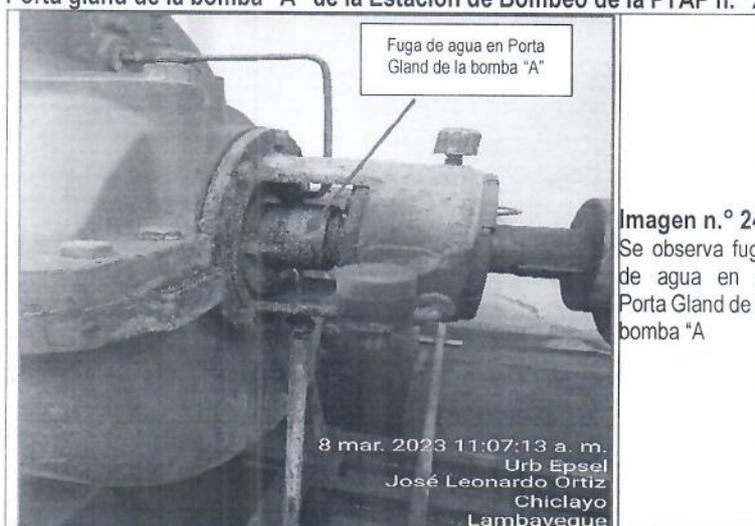
Imagen n.º 24

Del recorrido efectuado a la Estación de bombeo 400 de la PTAP n.º 2, se apreció que de manera alternada y manual se apaga la electrobomba de reserva "B" (stand by) que actualmente bombea la línea de impulsión Nor Oeste, y se enciende la válvula de la bomba "A" que bombea la línea Sur Ferré, apreciándose una fuga de agua en el accesorio "porta gland" de la bomba "A".

Imagen n.º 24:
Se observa fuga de agua en el Porta Gland de la bomba "A"
