**INFORME DE VISITA DE CONTROL  
N° 015-2023-OCI/3472-SVC**

**VISITA DE CONTROL  
EMPRESA PRESTADORA DE SERVICIOS DE  
SANEAMIENTO DE AGUA POTABLE Y ALCANTARILLADO  
DE LAMBAYEQUE SOCIEDAD ANÓNIMA-EPSEL S.A.  
JOSÉ LEONARDO ORTIZ, CHICLAYO, LAMBAYEQUE**

**“PROCESO DE LA GESTIÓN DEL RIESGO DE DESASTRES  
EN EL CONTEXTO DE LOS FENÓMENOS NATURALES  
CLIMATOLÓGICOS PRESENTES EN EL AÑO 2023”**

**GESTIÓN REACTIVA: REHABILITACIÓN - RESTABLECIMIENTO DE LOS  
SERVICIOS PÚBLICOS BÁSICOS E INFRAESTRUCTURA Y NORMALIZACIÓN  
PROGRESIVA DE LOS MEDIOS DE VIDA**

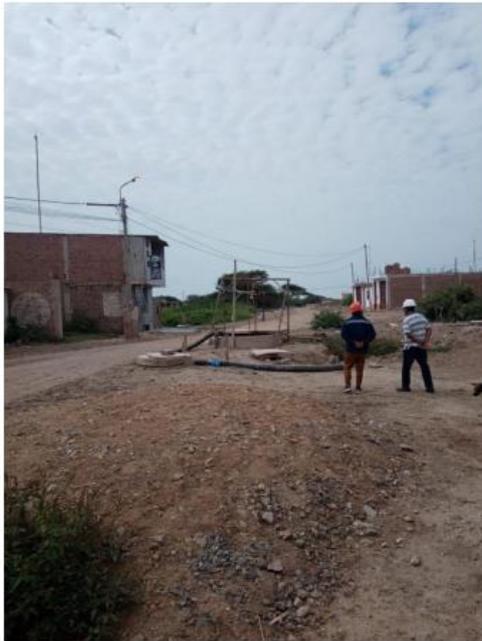
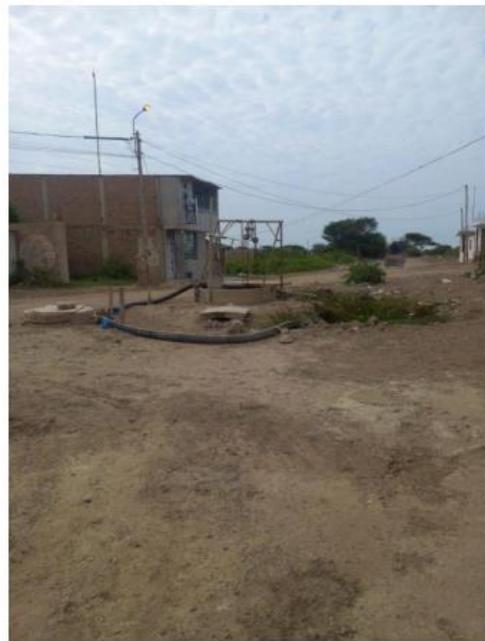
**Imagen n.º 2**  
**Punto de bombeo de aguas servidas identificado en la inspección de la Oficina Zonal Sur**

**EL EQUIPO DE BOMBEO ESTÁ UBICADO EN LA CALLE, CONSTITUYENDO UN PELIGRO A LA POBLACIÓN**

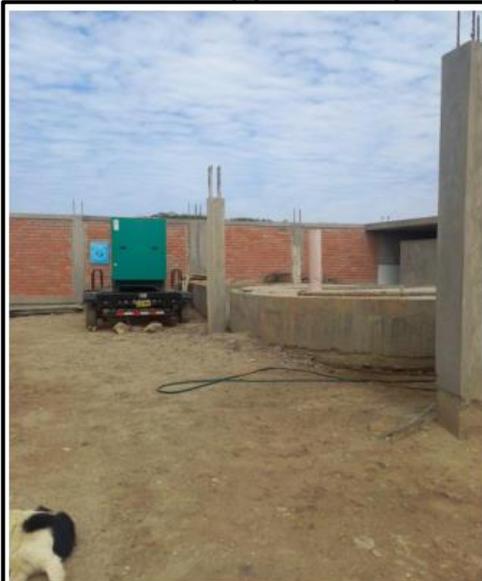
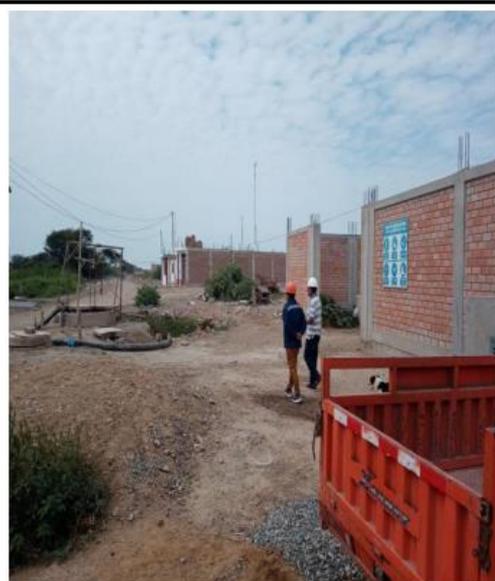
**Imagen n.º 3**  
**EBAR no concluida y grupo electrógeno identificados en la inspección de la Oficina Zonal Sur**

**SE APRECIA QUE LA EBAR NO ESTÁ CONCLUÍDA Y EL EQUIPO GENERADOR ESTABA SIN PROTECCIÓN**

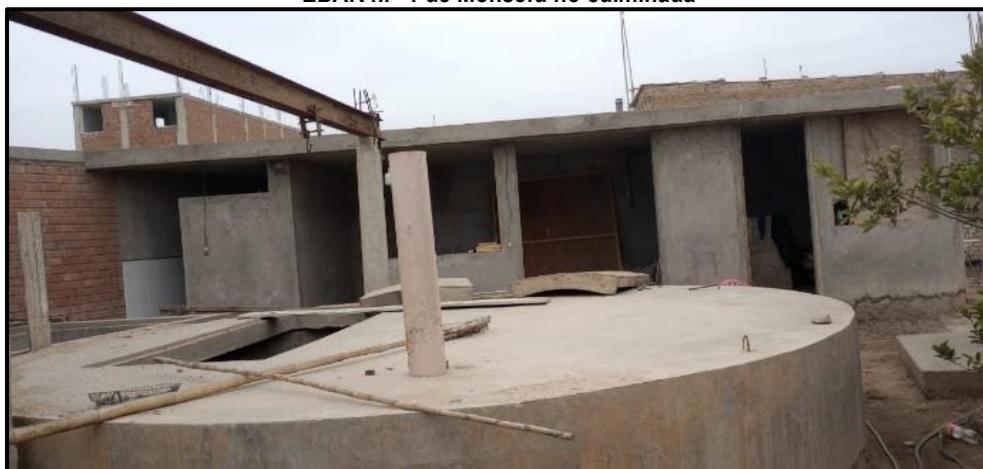
**Imagen n.º 4**  
**EBAR n.º 1 de Monsefú no culminada**

- a) Que la obra de la EBAR n.º 1 se encuentra sin concluir, según se muestra a continuación:

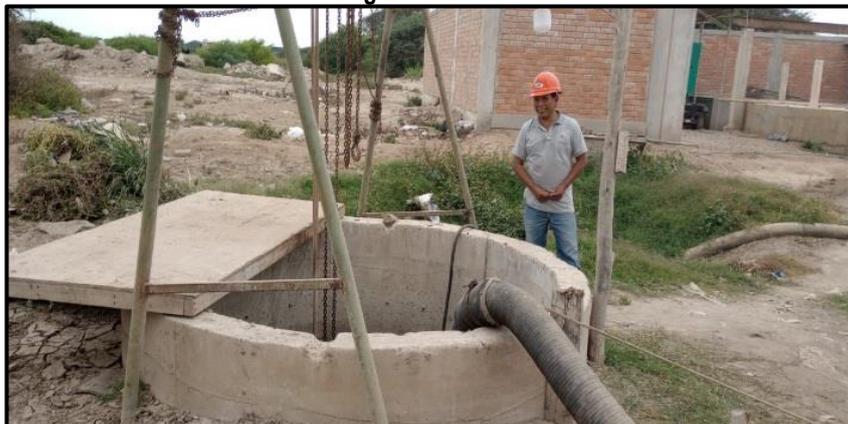
**Imagen n.º 6**  
**Buzoneta provisional ubicada fuera de la EBAR n.º 01, a través de la cual se evacuan las aguas servidas**

- b) Que, en las inmediaciones de la EBAR n.º 1, en plena vía pública, opera una electrobomba sumergible evacuando las aguas servidas desde una “buzoneta provisional”, funcionando mediante un grupo electrógeno que está ubicado en la EBAR n.º 1 y que es controlada con un tablero eléctrico, también en la EBAR n.º 1, tal como se aprecia en las siguientes imágenes:

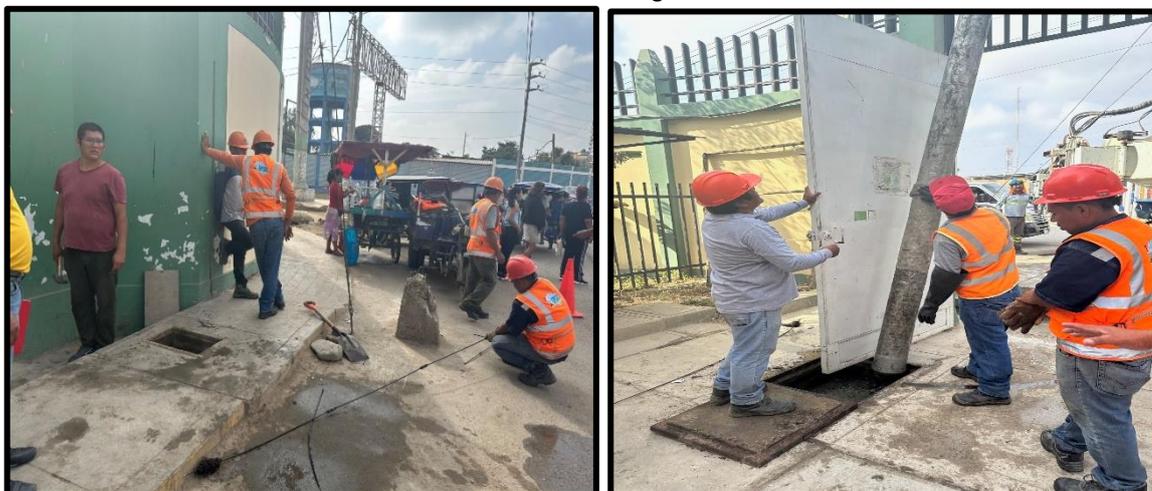
Imagen n.º 11  
**Desatoro de subcolector en el Colegio “Nicolás La Torre”**

Al respecto, según consta en Acta de Visita de Control n.º 6 de 20 de julio de 2023, personal de la Comisión de Control, en presencia del encargado del grupo de trabajo de limpieza y mantenimiento de subcolectores, actividad a cargo de la Subgerencia de Mantenimiento de Redes, José García Guerrero, constató que en las instalaciones del colegio “Nicolás La Torre”<sup>4</sup>, del distrito de José Leonardo Ortiz, la entidad se encontraba realizando el desatoro de un subcolector, utilizando varillas y un equipo hidrojete, según se muestra a continuación:

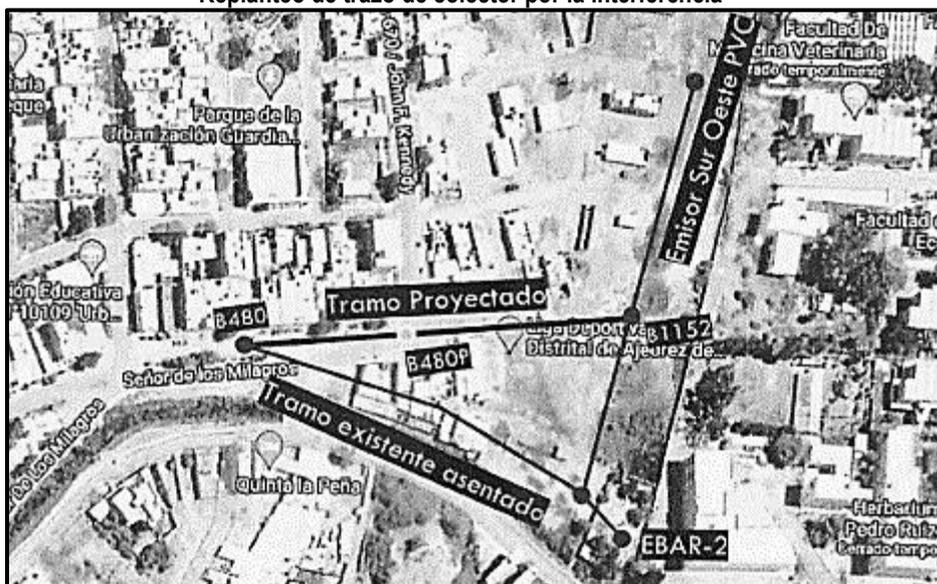
**Imagen n.º 15**  
**Replanteo de trazo de colector por la interferencia**

- Mediante informe n.º 470-2022-EPSEL S.A./GG/GPO/SGEyP de 6 de setiembre de 2022, la Subgerencia de Estudios y Proyectos remitió a la Gerencia de Proyectos y Obras la ficha técnica para la intervención del colector San Martín de la prolongación de la Avenida Orbegoso.
- Mediante informe n.º 142-2022-EPSEL S.A-GG/GPO/SGO/ISI de 11 de noviembre de 2022, el ingeniero de obras, Víctor Aguirre Paulini, presentó al subgerente de Obras, Renzo Cruz Balabarca, el “requerimiento de contratación del servicio de LA INTERVENCIÓN OPERATIVA DEL COLECTOR” estableciendo en el numeral 5.1 “descripción y cantidad del servicio a contratar” que “En Coordinación con personal técnico de la gerencia operativa de la Zona Lambayeque se plantea el cambio de trazo del colector asentado, con la finalidad de mitigar la interferencia existente”; el tramo existente y el proyectado se muestran a continuación:

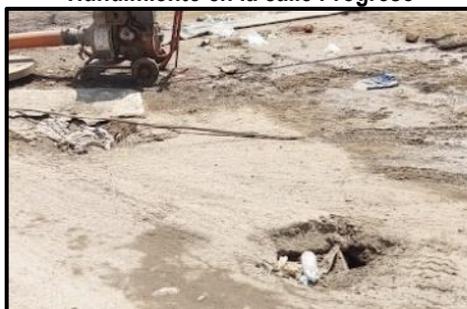
**Imagen n.º 19**  
**Hundimiento en la calle Progreso**

Según consta en acta de visita de control n.º 7 de 20 de julio de 2023, la Comisión de Control visitó diferentes puntos de la localidad de Íllimo, constatando la presencia de hundimientos en las calles, según se muestra a continuación:

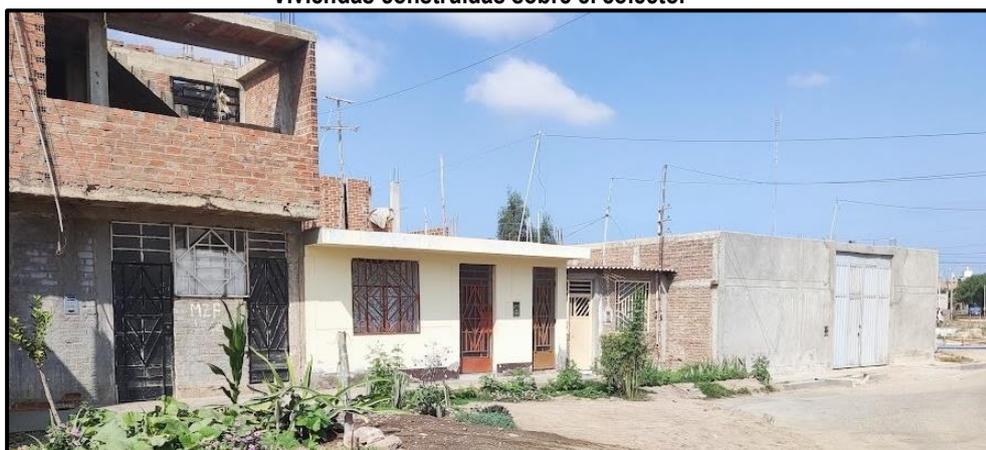
**Imagen n.º 30**  
**Viviendas construidas sobre el colector**

Según consta en acta de visita de control de 14 de julio de 2023, personal del OCI visitó las inmediaciones de la EBAR n.º 2 de Lambayeque, constatando la existencia de viviendas sobre el trazo del colector, la operación de la motobomba de serie 1506781-4,<sup>20</sup> y el punto de descarga del trasvase, según se muestra a continuación:

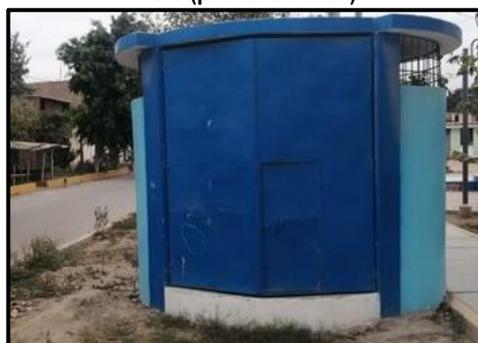
**Imagen n.º 33**  
**Vista exterior de la EBAR San Francisco de Asís (puerta cerrada)**

- a) que la EBAR se encontraba cerrada, siendo abierta posteriormente por el operador;
- b) que, en el interior de la EBAR, se encontraba solamente el tablero de mando de la electrobomba, el generador de corriente y el tablero de mando de este último; todos ellos deteriorados; y,

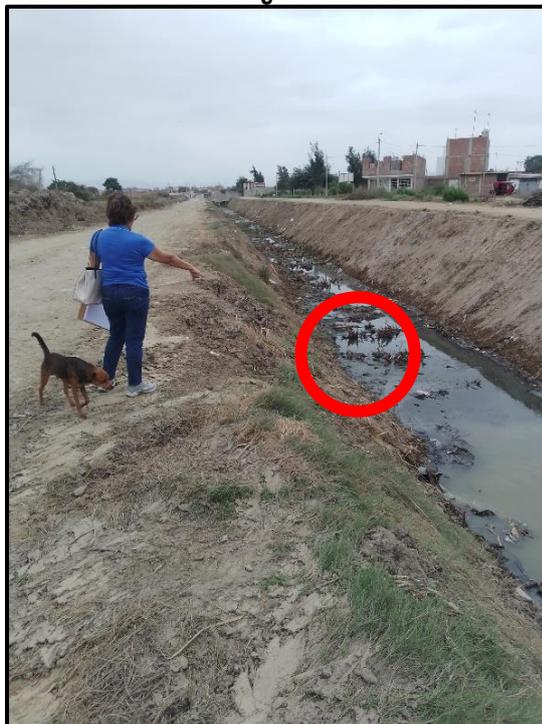
**Imagen n.º 46**  
**Punto de vertimiento de aguas residuales en Dren 1600**

Asimismo, conforme consta en la precitada acta, personal de la comisión de control constató el punto de vertimiento de las aguas residuales al dren 1600, situación que se produce cuando el caudal que ingresa a la EBAR supera la capacidad de la electrobomba, instalada en la

cámara húmeda, activándose el rebose y vertiéndose dichas aguas al dren, hecho que se dejó plasmada en la citada acta y se puede apreciar en la siguiente imagen:

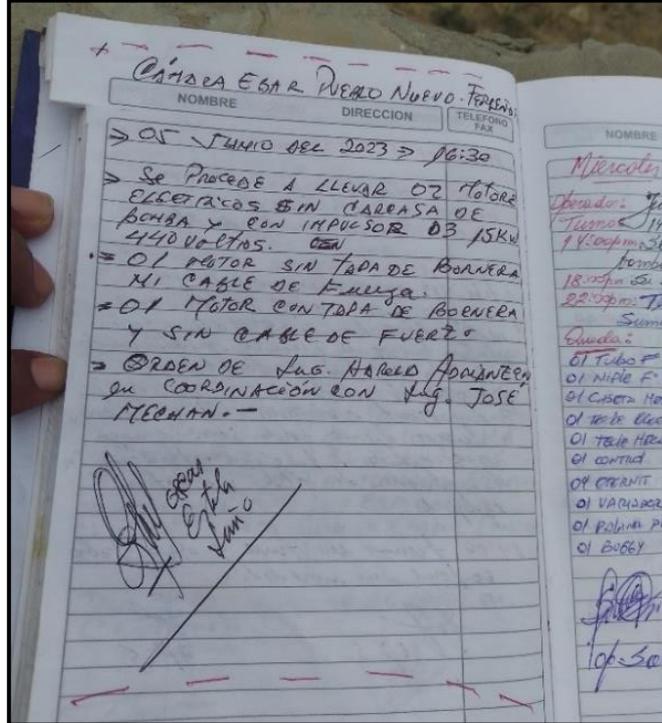
Imagen n.º 47  
Registro del retiro de motores de electrobombas, en el cuaderno de ocurrencias

La comisión de control solicitó al operador de la precitada EBAR la revisión del cuaderno de ocurrencias para verificar el retiro de los motores de las dos (2) electrobombas por parte de la Subgerencia de Mantenimiento Electromecánico en el presente año, constatando que efectivamente fueron retiradas el 5 de junio de 2023 para su internamiento en dicha Subgerencia para su reparación, como se muestra a continuación:

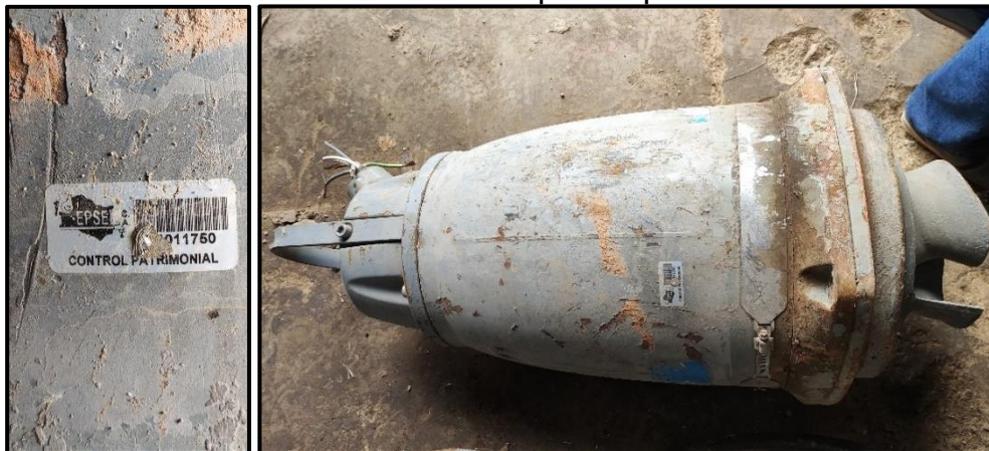
Imagen n.º 50  
Electrobomba de EBAR de Pueblo Nuevo (código 00011750) retirada por la Subgerencia de Mantenimiento Electromecánico para su reparación

Sin perjuicio de ello, conforme consta en la precitada acta, la Comisión de Visita, ubicó las dos (2) electrobombas que se internaron en la referida subgerencia el 5 de junio de 2023, para su reparación, las cuales se muestran a continuación:
