**INFORME DE ORIENTACIÓN DE OFICIO**  
**N° 015-2023-OCI/3861-SOO**

**“ESTADO SITUACIONAL DEL PROYECTO:  
MEJORAMIENTO Y AMPLIACIÓN DEL SERVICIO DE  
AGUA POTABLE Y SANEAMIENTO RURAL EN LAS  
LOCALIDADES DE YANAHUARA, TOCCO, HUAYÑUNA,  
CHURAMA, MOSOCLLACTA, PUMAHUASI,  
HUAYHUALLA, ULLANCANI, QUEUÑA CENTRO,  
ORAPATA Y SUCA SUCA, DEL CENTRO POBLADO DE  
QUEUÑA, DISTRITO DE CHALLHUAHUACHO, PROVINCIA  
DE COTABAMBAS, REGIÓN APURÍMAC”**

**PERÍODO DE EVALUACIÓN:  
4 AL 6 DE OCTUBRE DE 2023**

**CHALLHUAHUACHO, 10 DE OCTUBRE DE 2023**

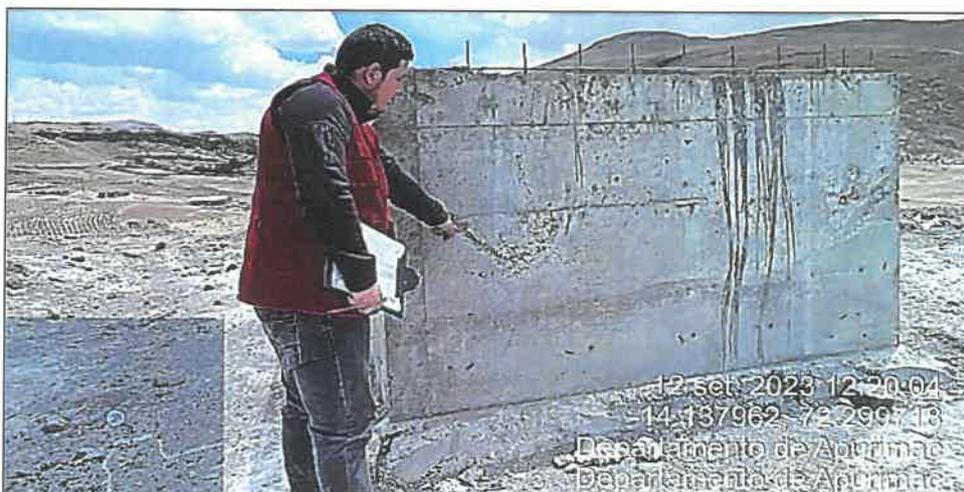
#### **Imagen N° 1**

Se observó la existencia de un reservorio parcialmente construido, con presencia de cangrejas y/o segregación. Al respecto, en relación a la partida "01.01.05 RESERVORIO DE 5.0 M3 (01 UND)", de acuerdo a la última valorización aprobada, se observa que las partidas "01.01.05.03 OBRAS DE CONCRETO SIMPLE" y "01.01.05.04 OBRAS DE CONCRETO ARMADO" se encuentran valorizadas con un 100% de ejecución, a pesar de las deficiencias constructivas observadas y que no se encuentra culminada, asimismo, se advierte que para la partida "01.01.05.05 REVESTIMIENTO" se consignó un avance físico acumulado de 100%, pese a que no se evidencia su ejecución.

Cangrejas y/o segregación en reservorio del Sistema N° 01: Pumahuasi, asimismo, se observa que la losa de techo aún no ha sido construida.

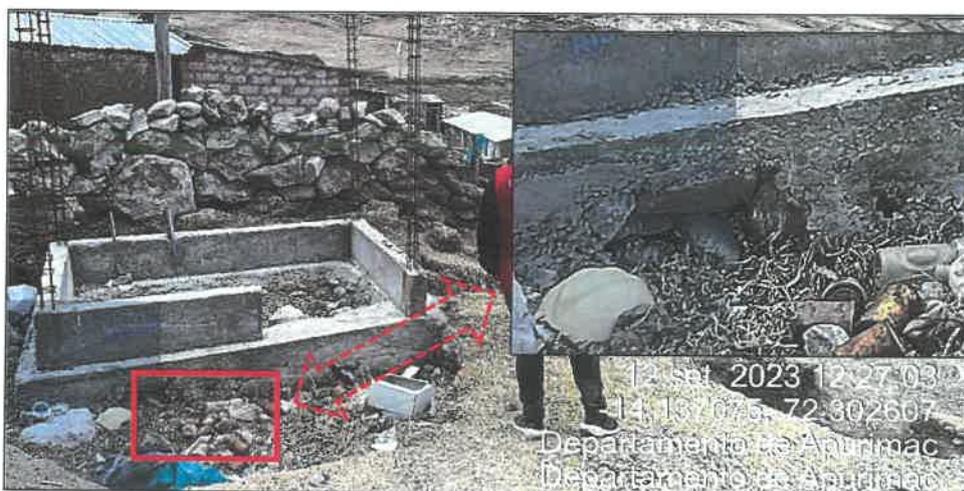
#### **Imagen N° 2**

Por otro lado, se observó Unidades Básicas de Saneamiento (UBS) parcialmente construidas, con presencia de cangrejas y segregación en sus elementos de concreto.

Cangrejas y/o segregación en cimiento corrido de UBS del Sistema N° 01: Pumahuasi.

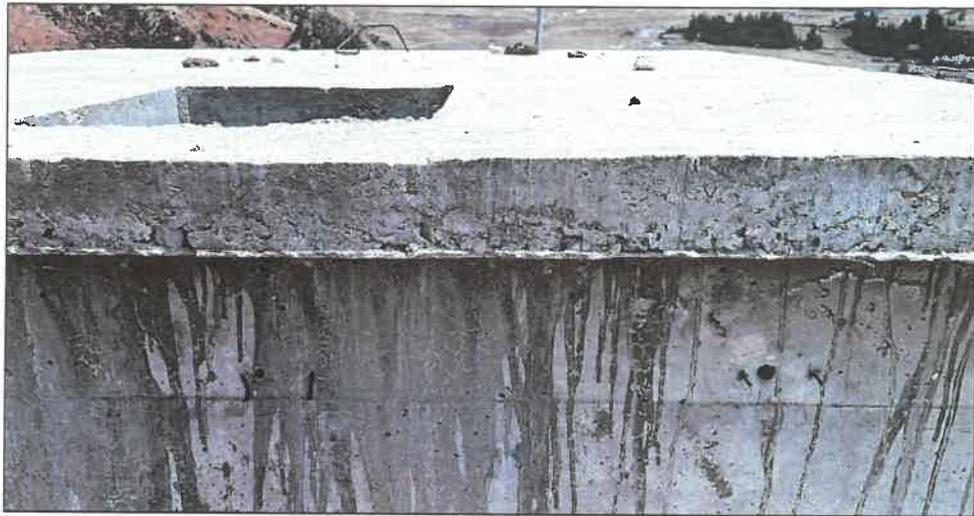
#### **Imagen N° 3**

Se observó la existencia de un reservorio parcialmente construido, con presencia de cangrejeras y/o segregación. Al respecto, en relación a la partida "01.02.04 RESERVORIO DE 5.0 M3 (01 UND)", de acuerdo a la última valorización aprobada, se observa que la partida "01.02.04.04 OBRAS DE CONCRETO ARMADO" se encuentra valorizada con un 100% de ejecución, a pesar de las deficiencias constructivas observadas, asimismo, se advierte que para la partida "01.02.04.05 REVESTIMIENTO" se consignó un avance físico acumulado de 100%, pese a que no se evidencia su ejecución.

Cangrejeras y/o segregación en reservorio del Sistema N° 2: Churama - Mosocclacta.

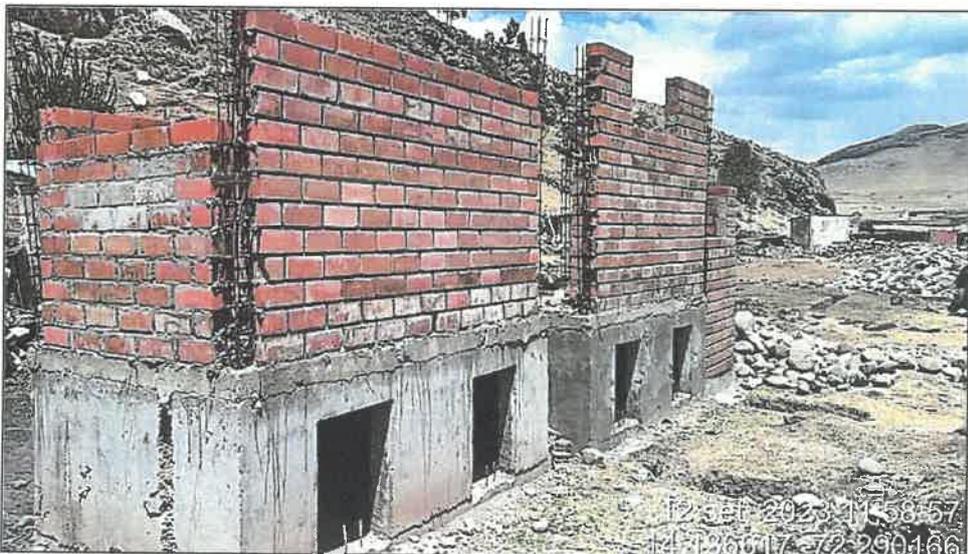
#### **Imagen N° 4**

Por otro lado, se observó Unidades Básicas de Saneamiento (UBS) parcialmente construidas, con presencia de cangrejeras y/o segregación en sus elementos de concreto.

Cangrejeras y/o segregación en UBS del Sistema N° 2: Sector Churama.

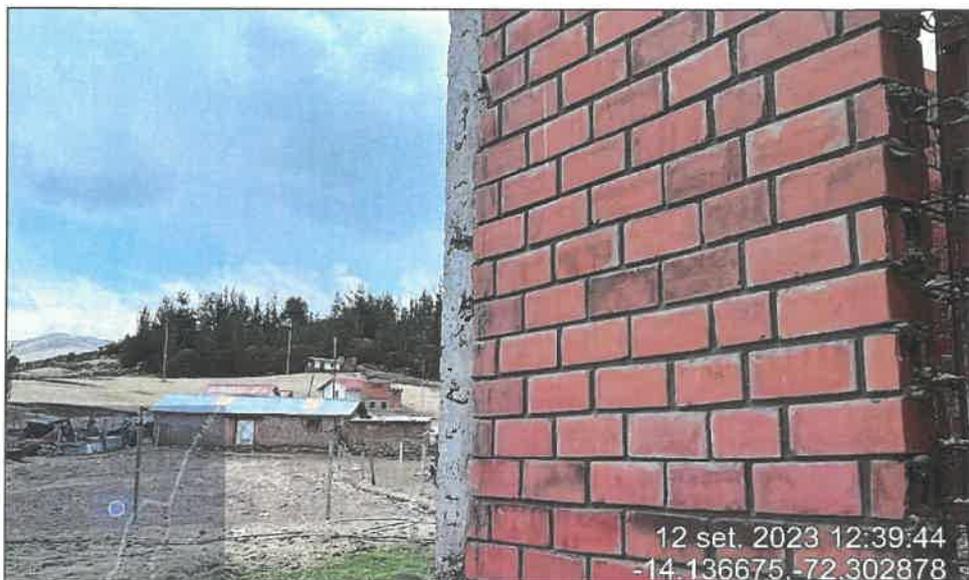
**Imagen N° 5**

Cangrejeras y/o segregación en columna de UBS del Sistema N° 02: Sector Mosocclacta.

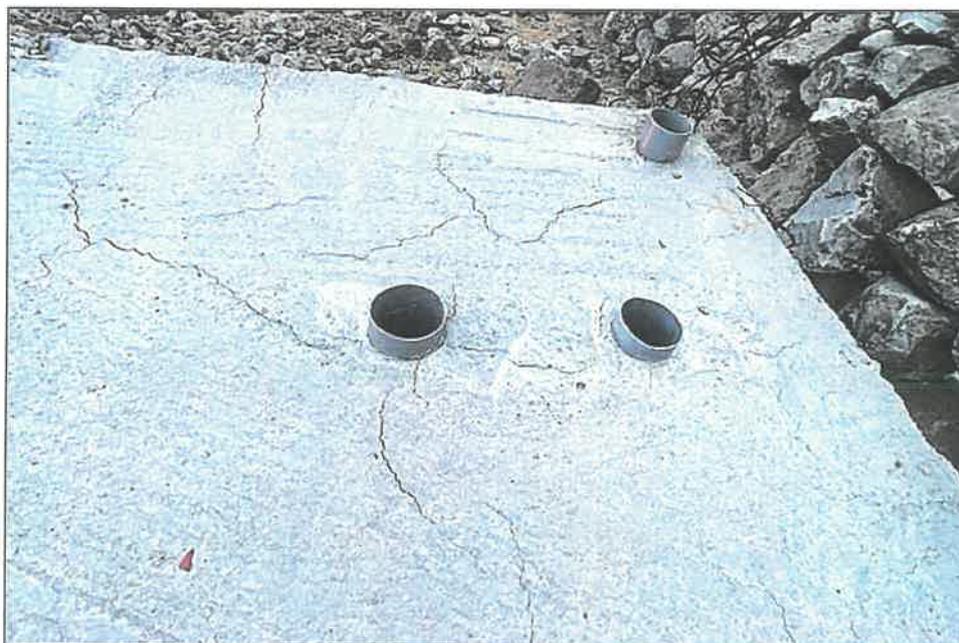
**Imagen N° 6**

Se observó Unidades Básicas de Saneamiento (UBS) parcialmente construidas, con fisuras, cangrejeras y/o segregación en sus elementos de concreto armado.

Fisuras en piso de concreto de UBS del Sistema N° 3: Sector Tocco.

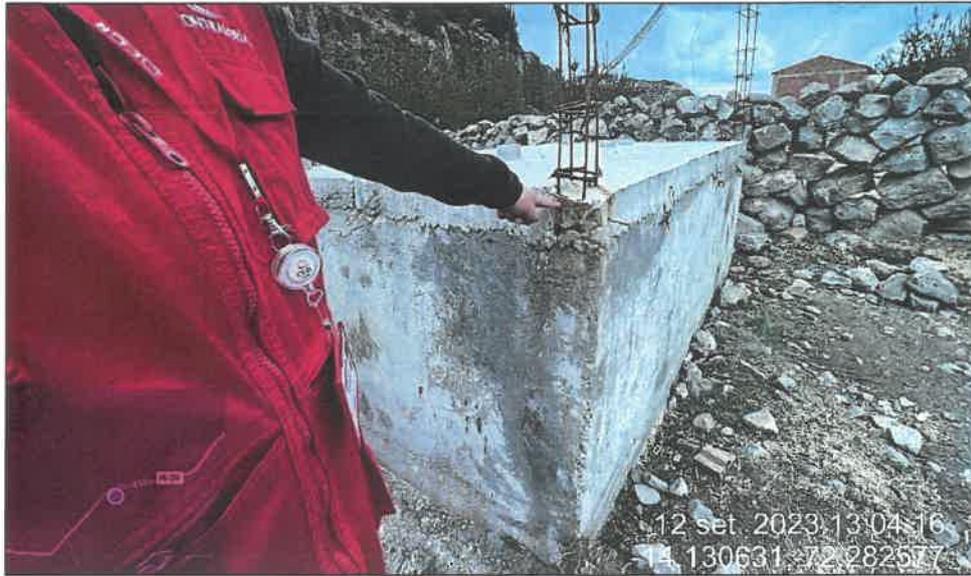
**Imagen N° 7**

Cangrejeras y/o segregación en piso de concreto de UBS del Sistema N° 3: Sector Tocco.

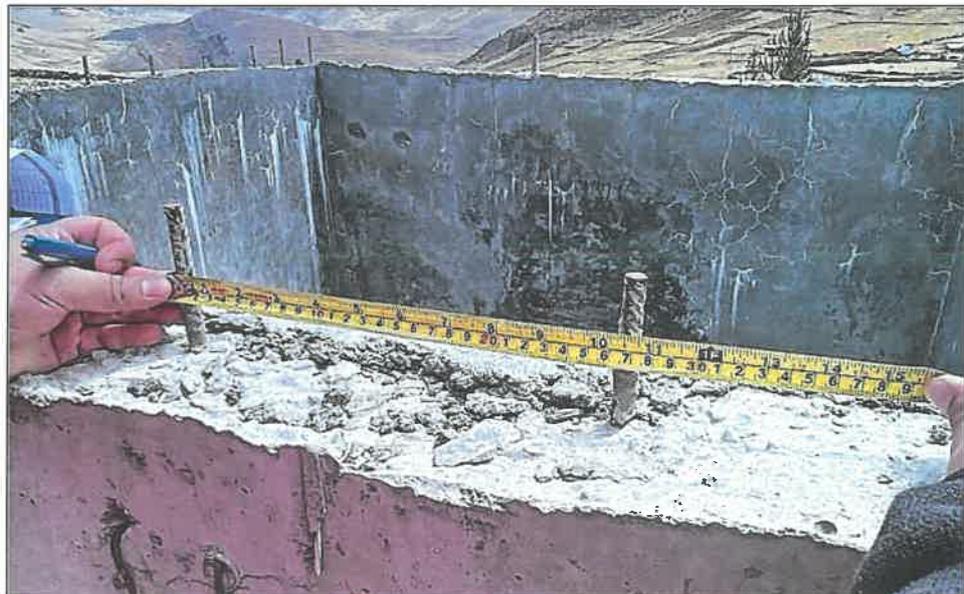
**Imagen N° 8**

Se observó la existencia de un reservorio parcialmente construido, con acero de refuerzo vertical en muros colocado a una distancia mayor a 25 cm entre sí, contraviniendo lo indicado en los planos del expediente técnico, que establece que el acero de refuerzo vertical debe colocarse cada 25 cm; así mismo, se observó Unidades Básicas de Saneamiento (UBS) parcialmente construidas, además se evidenció acero de refuerzo de columnas almacenado a la intemperie.

Acero de refuerzo del reservorio del Sistema N° 7: Ullancani, colocado a una distancia mayor a 25 cm entre sí.

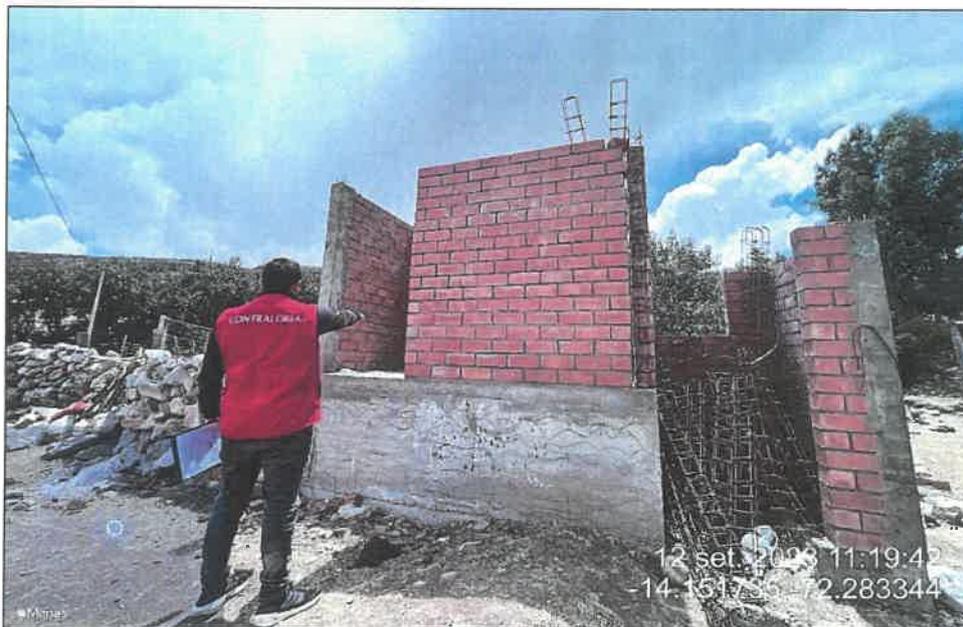
**Imagen N° 9**

Varillas de refuerzo para columnas de UBS del Sistema N° 7: Ullancani, almacenadas a la intemperie.

3.7.5 Las barras de acero de refuerzo, alambre, tendones y ductos metálicos se almacenarán en un lugar seco, aislado del suelo y protegido de la humedad, tierra, sales, aceite y grasas.
