**ÓRGANO DE CONTROL INSTITUCIONAL DE LA  
MUNICIPALIDAD DISTRITAL DE PICHARI**

**INFORME DE VISITA DE CONTROL  
N° 009-2023-OCI/3862-SVC**

**CREACIÓN DEL SERVICIO DE MOVILIDAD URBANA EN  
LA AV. BRASIL, TRAMO I (AVENIDA LOS ÁNGELES -  
OVALO BRASIL), TRAMO II (OVALO EJERCITO -  
PUENTE EJERCITO) EN EL CENTRO POBLADO DE  
CCATUN RUMI Y CENTRO POBLADO PICHARI  
COLONOS DEL DISTRITO DE PICHARI - PROVINCIA DE  
LA CONVENCIÓN - DEPARTAMENTO DE CUSCO**

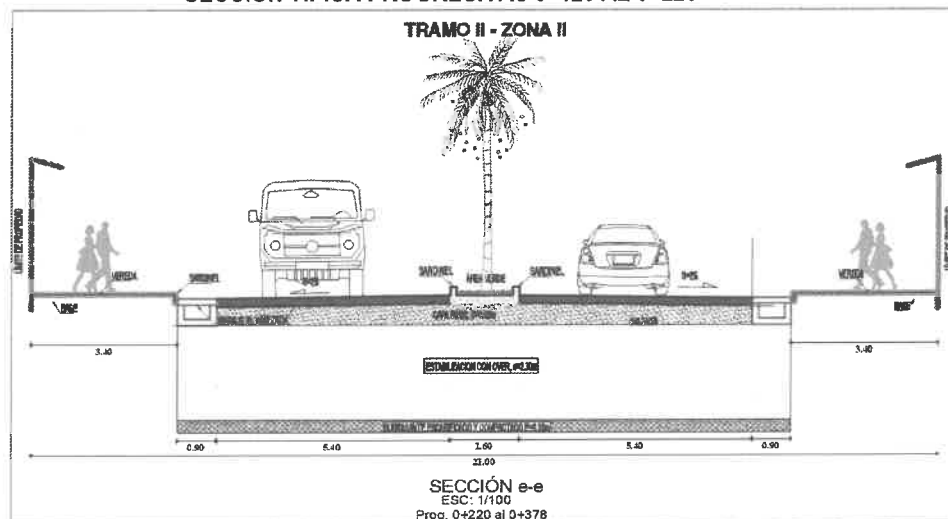
**FIGURA N° 01**  
**SECCION TÍPICA PROGRESIVAS 0+120 AL 0+220**

Del cuadro y la figura precedente, se tiene excavaciones uniformes considerando 0.50 m. para la capa de base variando la altura para la estabilización con material over, conservando la distancia de aproximadamente 6.30 metros de calzada a ambos lados de la berma con 3.40 m para las veredas al lado de cada calzada.

En las secciones precedentemente mostradas, se tiene una berma central para área verde de ancho de 1.60 m. y por debajo de ella se tiene una estructura con mejoramiento de suelos dispuestos en capas así lo mismo que por debajo de la calzada de la vía; sin embargo de la visita realizada a campo se verifica la existencia de un sistema con tuberías de alcantarillado<sup>7</sup> que no se encuentra por debajo del ancho de la berma central identificando que por debajo de esta tubería y aledaño no se viene mejorando el suelo conforme los planos del expediente técnico, verificadas en las progresivas 0+220, 0+240 y 0+320 este último ubicada en el óvalo del Ejército, según se muestra a continuación:

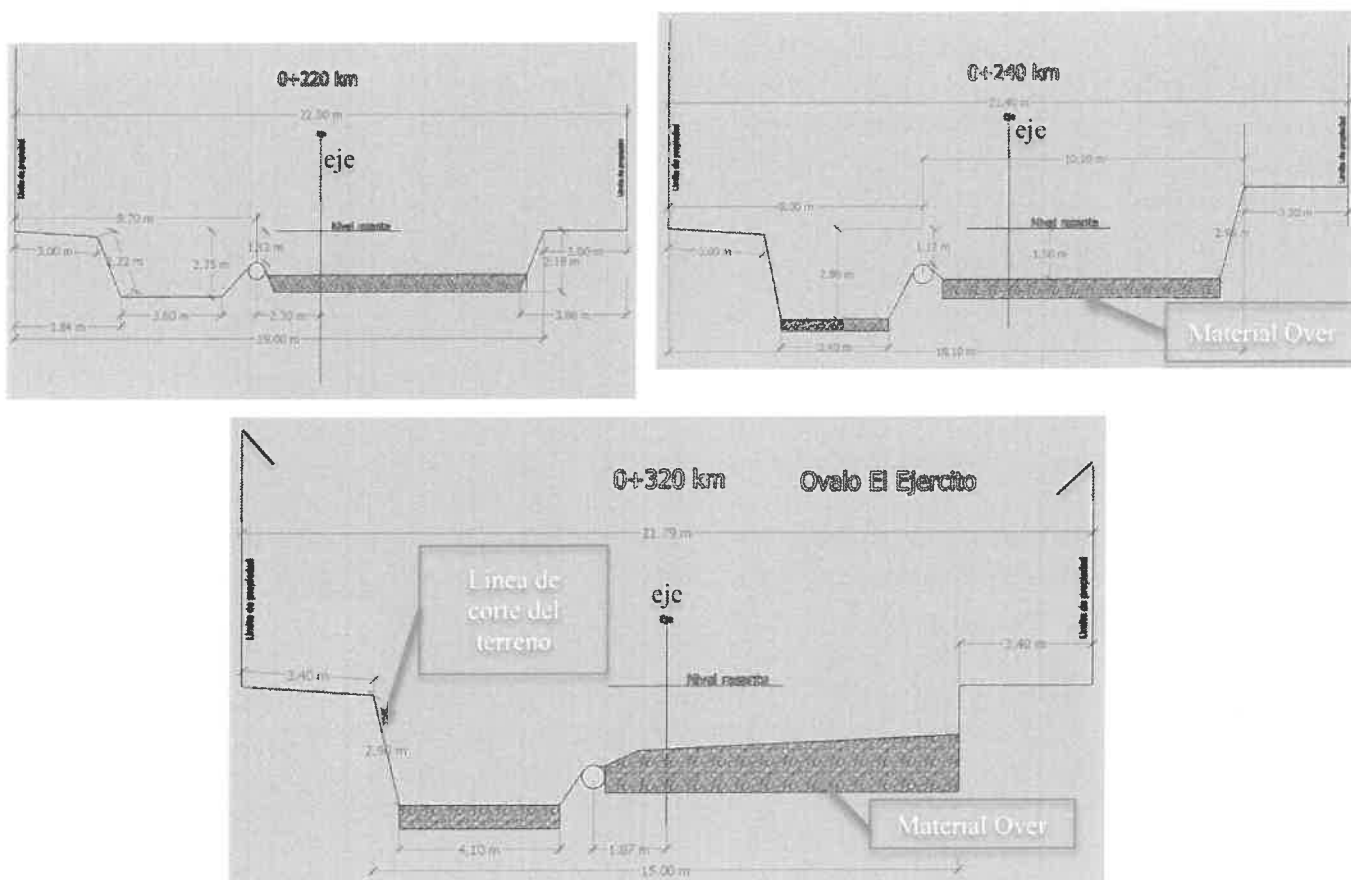
**FIGURA N° 02, 03 y 04**  
**SECCIONES VERIFICADAS EN LAS PROGRESIVAS 0+220, 0+240 y 0+320**

De las figuras precedentes, en la ejecución del proyecto se tiene tuberías existentes, no contempladas en los planos del expediente técnico y en el proceso constructivo estas tuberías se mantienen en su lugar impidiendo el mejoramiento de suelos por debajo de ellas, incumpliendo o dispuesto en el expediente técnico, situación agravante que al estar ubicada debajo de la calzada se generarían esfuerzos que debilitarían la estructura del suelo de fundación que no viene siendo reemplazado, obviando el mejoramiento de suelo de dicha área que configura una especie de cono por debajo de la tubería que no viene siendo reemplazado, para mayor detalle se muestran las fotografías siguientes:

Por otro lado, según el expediente técnico en la progresiva 0+220, 0+240 y 0+320 se establecía una altura de corte de 3.00 metros; y en el campo en la progresiva 0+220 se verificó 2.35 metros, en la progresiva 0+240 una altura de 2.80 metros; situaciones que demuestran que no se estaría realizando las excavaciones y mejoramiento de suelos según los planos y metrados por ende las variaciones en los metrados ejecutados; es así que de la revisión a las valorizaciones n.°s 1 y 2 correspondientes a los meses de mayo y junio<sup>8</sup> de 2023 que contienen los metrados, se corrobora que se valorizaron la totalidad de los metrados de la partida 01.01.04.01 "Corte de terreno con maquinaria", reportando no haberse realizado la totalidad del metrado de la partida 01.01.06.03 "Mejoramiento de subrasante estabilizado (material over)" en el tramo II que corresponde desde el Puente El Ejército hasta el ovalo del Ejército de 349.51 metros de longitud<sup>9</sup>. En ese sentido, aledaño a las tuberías se habrían valorizado los metrados no ejecutados de la primera partida, no valorizando el mejoramiento de suelos de la segunda partida.

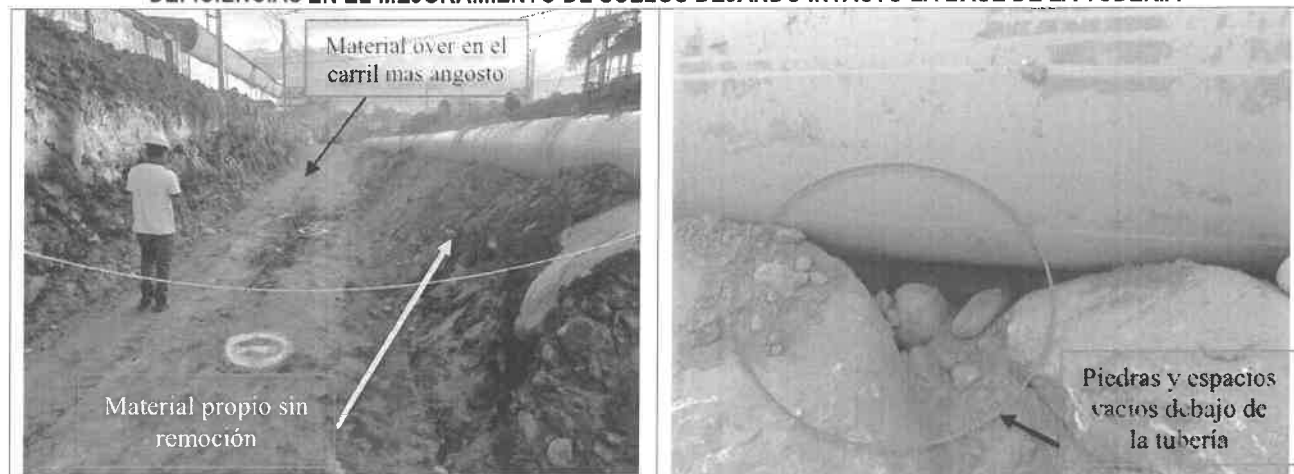
**FOTOGRAFÍAS N°s 01 y 02**  
**DEFICIENCIAS EN EL MEJORAMIENTO DE SUELOS DEJANDO INTACTO LA BASE DE LA TUBERÍA**

De las fotografías precedentes, se tiene deficiencias en el proceso constructivo de mejoramiento de suelos en la ejecución del proyecto, en la cual no se estaría cambiando el material por debajo y aledaño a la tubería existente, evidenciando vacíos y piedras en contacto con la tubería.

De igual forma, en las excavaciones para el mejoramiento de suelos, en la base de dichas excavaciones profundas, el ancho es mucho menor al de la parte superior puesto que se tiene que conservar un ángulo de inclinación del terreno para su estabilización natural (talud); en ese sentido, no se viene conservando el ancho uniforme de excavación establecido de los planos y metrados.

De los párrafos precedentes, en obra se tiene deficiencias en el proceso constructivo en el tramo II del puente El Ejército al Ovalo El Ejercito en la cual no se realizaron el corte hasta la profundidad exigida en el expediente técnico y por debajo de la tubería existente no se realizaron el mejoramiento de suelos, situación que pone en riesgo la estabilidad de la estructura del pavimento y se estarían declarando metrado no ejecutados en la partida de corte de material con maquinarias.

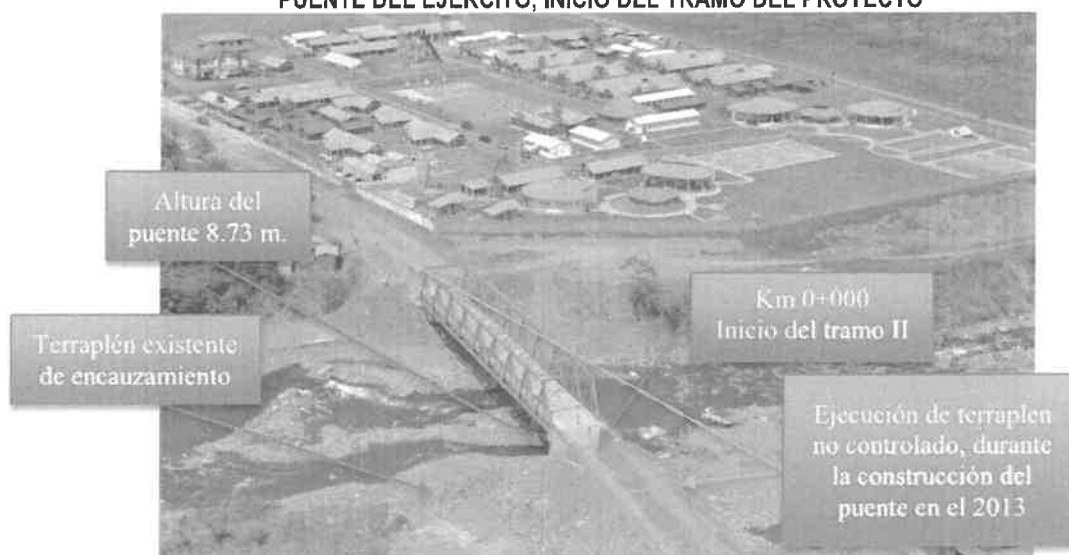
**FOTOGRAFIA N° 03**  
**PUENTE DEL EJÉRCITO, INICIO DEL TRAMO DEL PROYECTO**

De la fotografía precedente, se tiene el estribo derecho del puente del Ejército construido en el lecho del río, encauzado el río con un terraplén de poca altura.

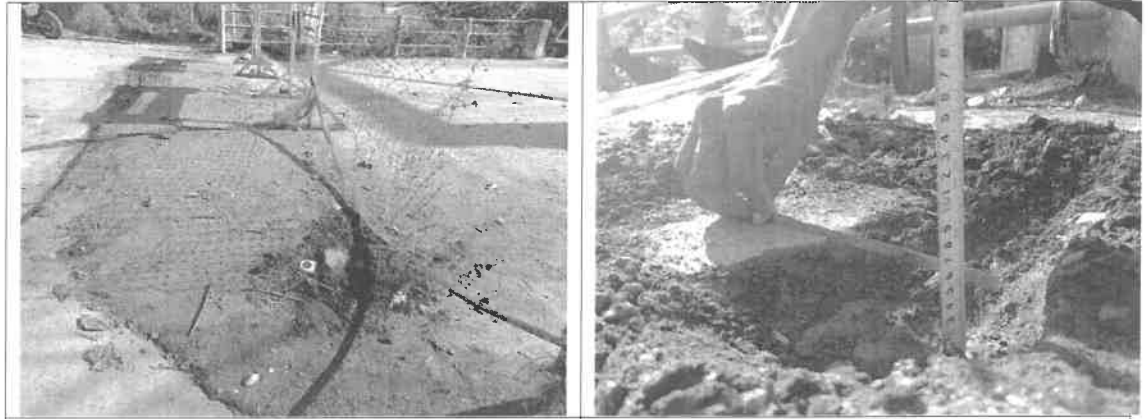
**FOTOGRAFIA N<sup>os</sup> 04 y 05**  
**ANTECEDENTES DE ASENTAMIENTO EN EL PUENTE DESNIVEL DE PLATAFORMA**

Relleno de tierra compacta sobre pavimento

Desnivel de 5 cm a un extremo de la calzada

Desnivel y condiciones mostradas en las fotografías precedentes que dan lugar a la acumulación de material sedimentario en una vía pavimentada y además el vecindario advierte que dicho desnivel se viene acrecentando con el transcurrir del tiempo siendo notorio el desnivel en la actualidad a una percepción visual y de insatisfacción de los usuarios de las unidades vehiculares que transitan por esta importante avenida.

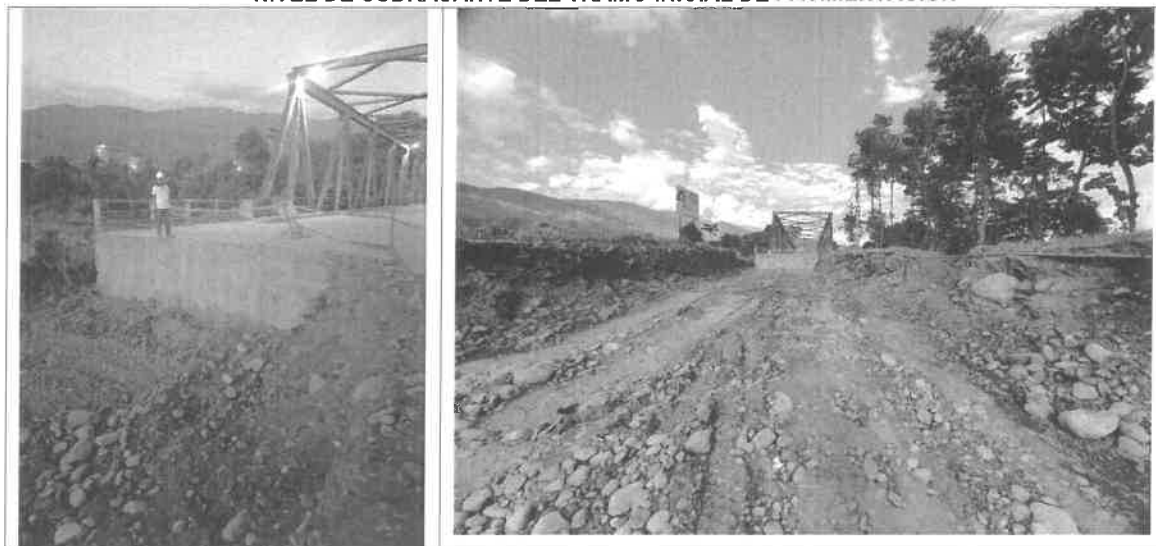
**FOTOGRAFIA N° 06 y 07**  
**NIVEL DE SUBRASANTE DEL TRAMO INICIAL DE PAVIMENTACION**

De las fotografías precedentes, se muestran desuniformidad del material conformante del terraplén existente al lado del puente, en la cual en la parte excavada se evidencia estratos de hormigón y de material arcilloso, evidenciando que no se realizó la conformación controlada del terraplén, además no se estaría tomando a consideración la cláusula décima tercera "Asignación de riesgos del contrato de obra" que advierte el riesgo de hundimiento y/o reblandecimiento de suelos.

De los párrafos precedentes se desprende la alerta por parte del especialista de suelos de un posible asentamiento en la base del tramo aledaño al puente, lugar donde advierte que no se tiene realizado calicatas, lo propio resulta de la verificación en campo mediante acta de visita n.º 001-2023-OCI/3862-CSMUABY en la cual de la verificación a las excavaciones, dicho terraplén no habría tenido una conformación controlada y por ello se estaría produciendo asentamientos como se evidencia al otro lado del puente.
