**INFORME DE ORIENTACION DE OFICIO**  
**N° 003-2022-UGEL.15-OCI-HRI**

**“VERIFICACION DE LA OPERATIVIDAD DE LOS**  
**EXTINTORES DE INCENDIOS EN LA SEDE INSTITUCIONAL**  
**DE LA UGEL N°15 HUAROCHIRI”**

**PERIODO DE EVALUACION:**  
**DEL 13 DE JULIO DE 2022 AL 19 DE JULIO 2022**  
**TOMO I DE I**

**MATUCANA, 20 DE JULIO DE 2022**

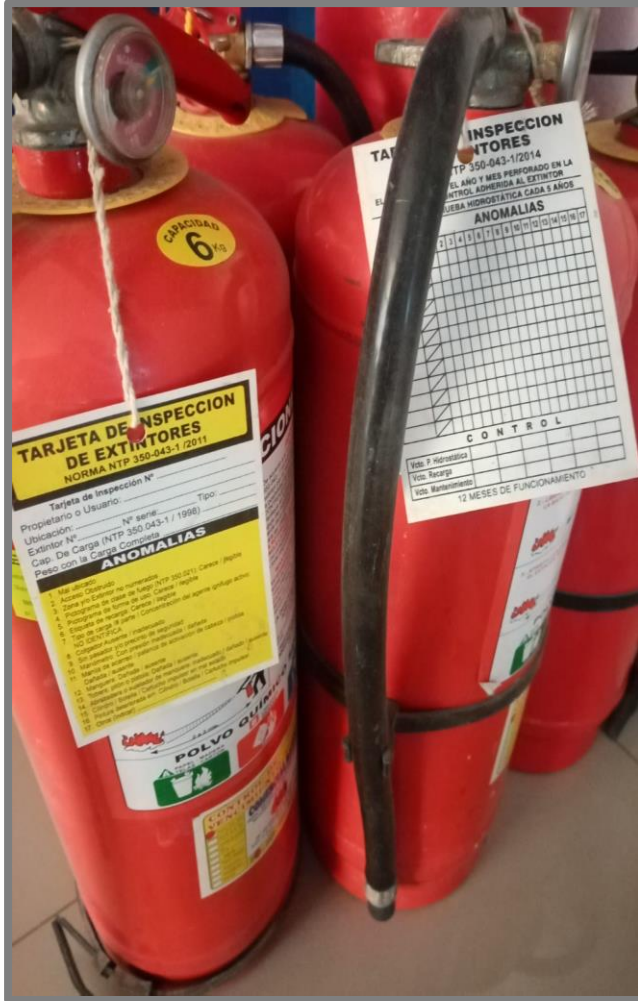
**Imagen N° 01**

De la verificación efectuada en las instalaciones de la sede de la UGEL N°15 Huarochiri, el día jueves 14 julio 2022, se ha evidenciado que los **extintores de incendios están vencidos con fecha noviembre 2019**; es necesario indicar que los extintores son instrumentos esenciales para enfrentar una emergencia motivada por el inicio de incendio que pudiera surgir en los ambientes de la sede institucional de la UGEL 15. Cabe indicar que el Distrito de Matucana no cuenta con una estación de Bomberos, el Distrito de Chosica cuenta con estación de bomberos pero está a distancia aprox. de 1:30 hora, en autobús.

Segundo piso Entidad se encuentran, Cinco (5)  
Extintores vencidos

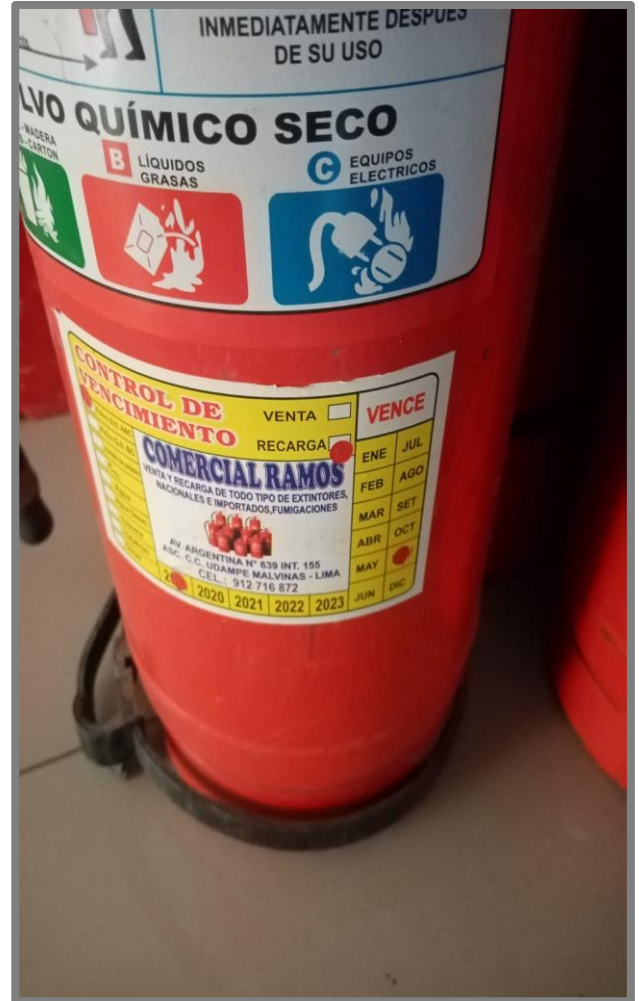
**Imagen N° 02**

Extintor fecha vencimiento noviembre 2019

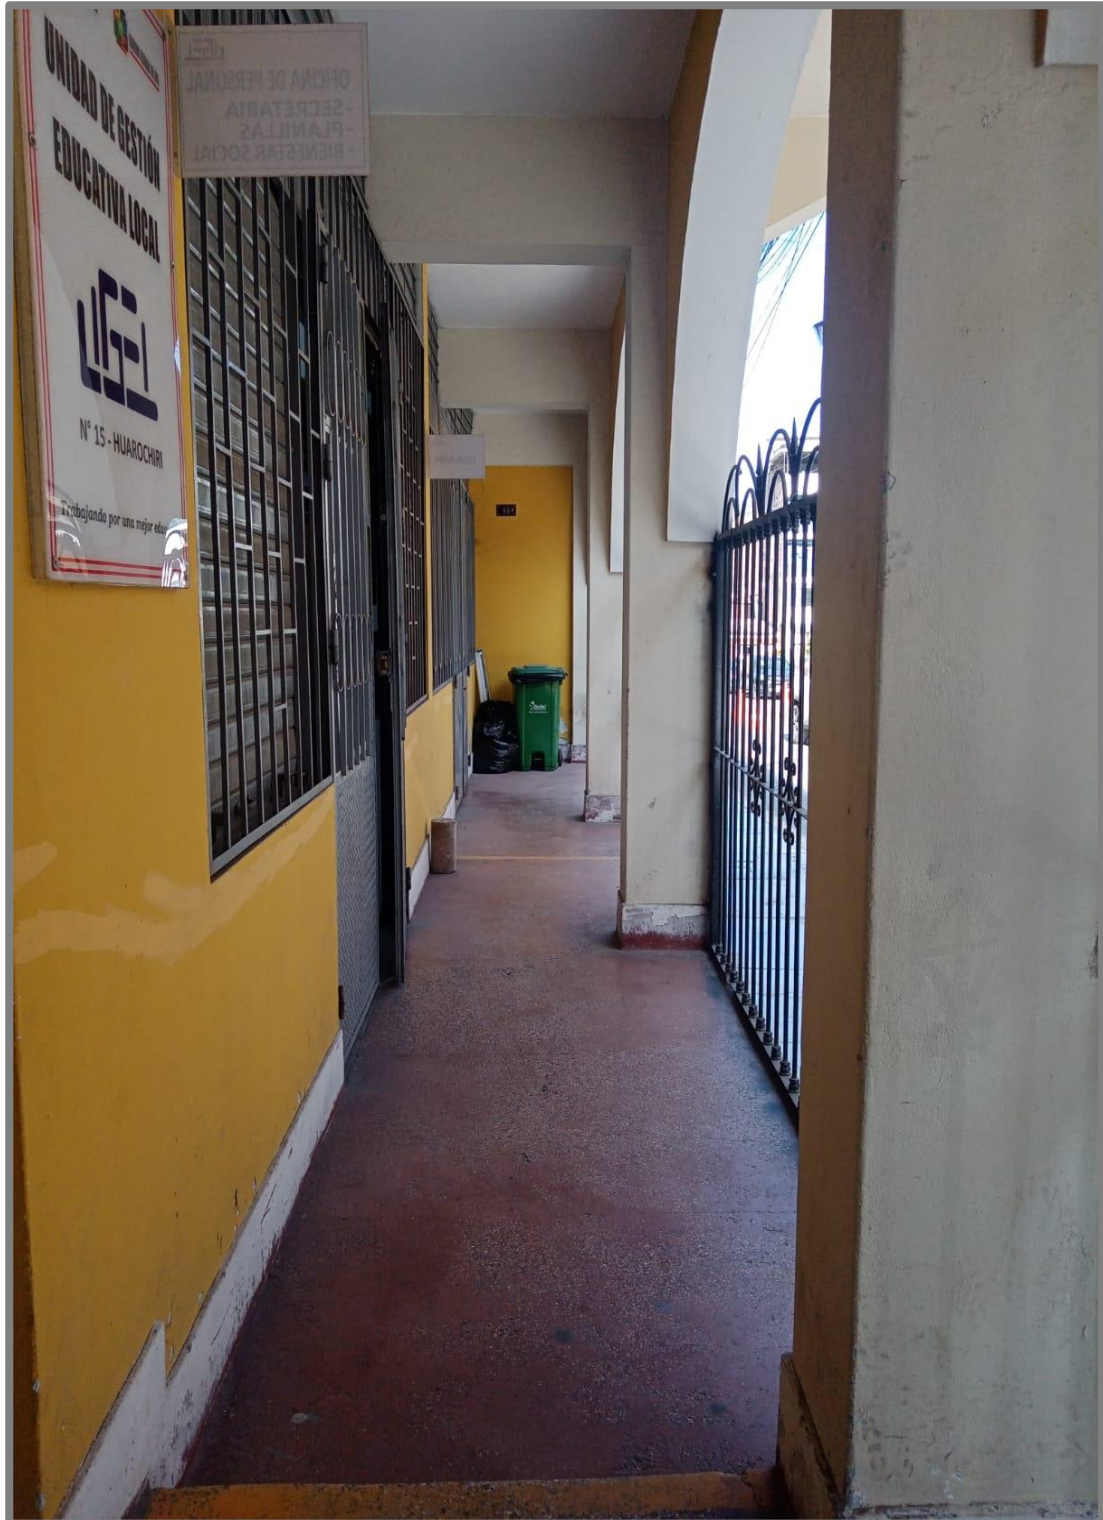
Imagen N° 03

Primer piso de la Sede UGEL N°15 donde se encuentra las oficinas de Trámite documentario, Mesa partes, Personal, Planilla, Bienestar social, no cuenta con un extintor.

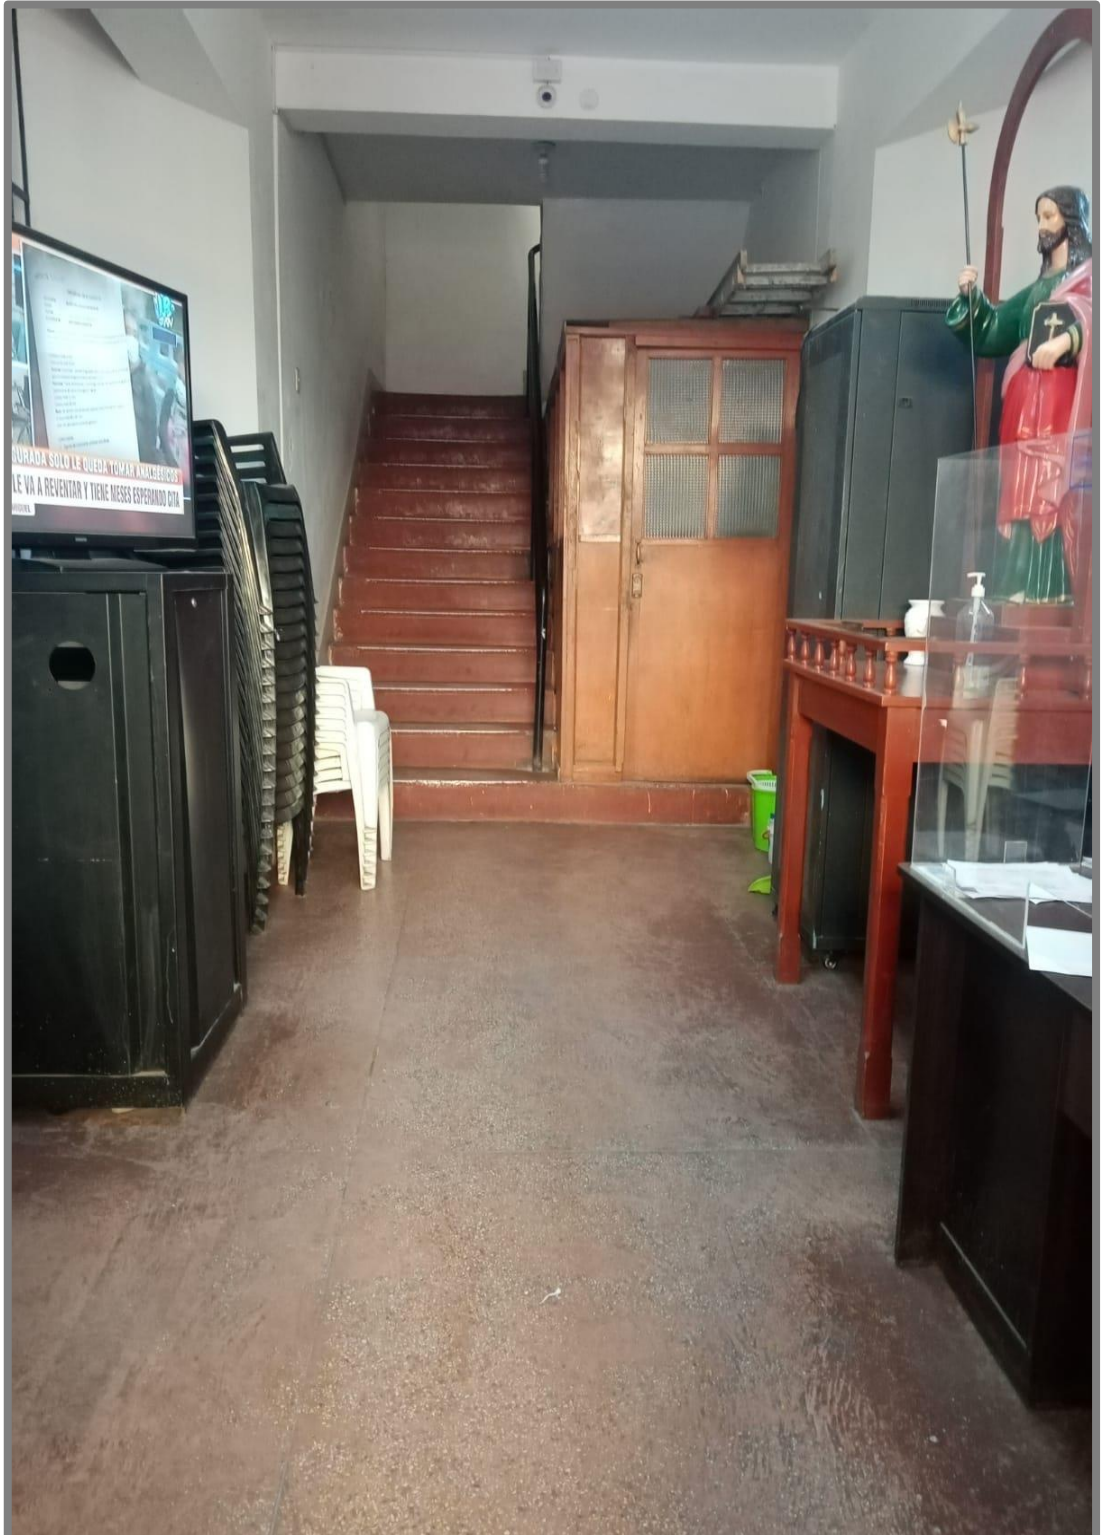
Imagen N° 04

Primer piso de la Sede UGEL N°15 donde se encuentra la oficina de Seguridad, con escaleras al segundo piso, no cuenta con un extintor.

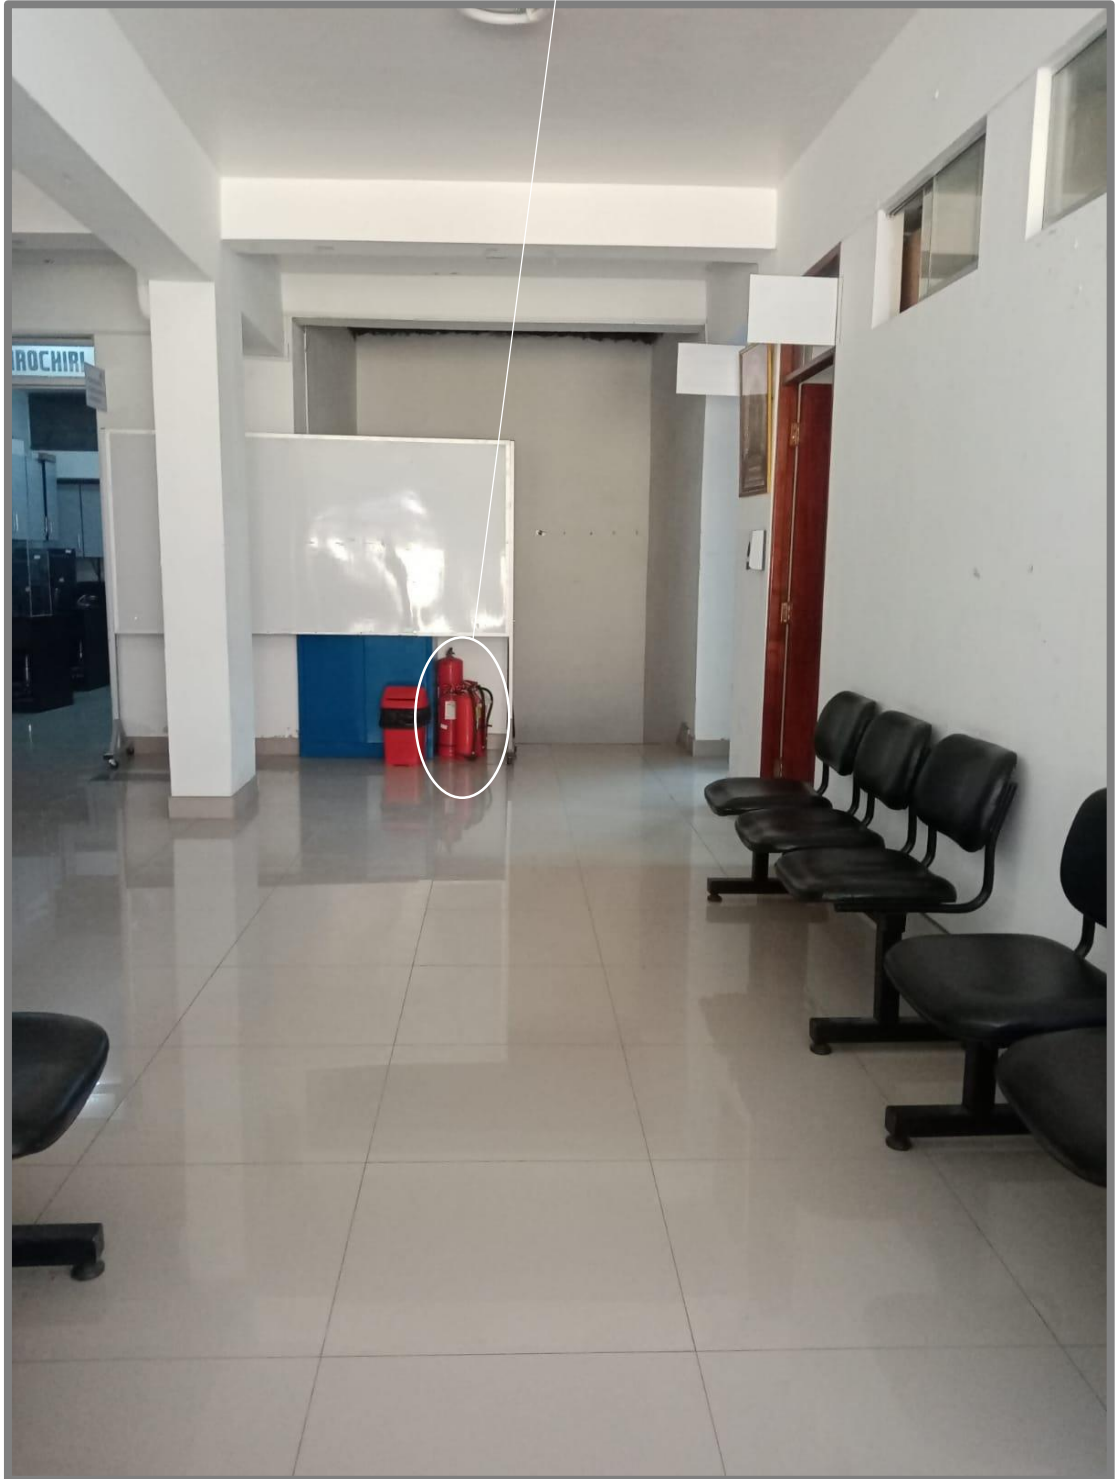
Imagen N° 06

Segundo piso de la Sede UGEL N°15, se aprecia extintores en el suelo, están vencidos (visto imagen N° 01), no cuenta con soporte de elevación ni señalización, están cerca a las oficinas de Dirección, Área de Gestión Administrativa, AGP, Abastecimiento.

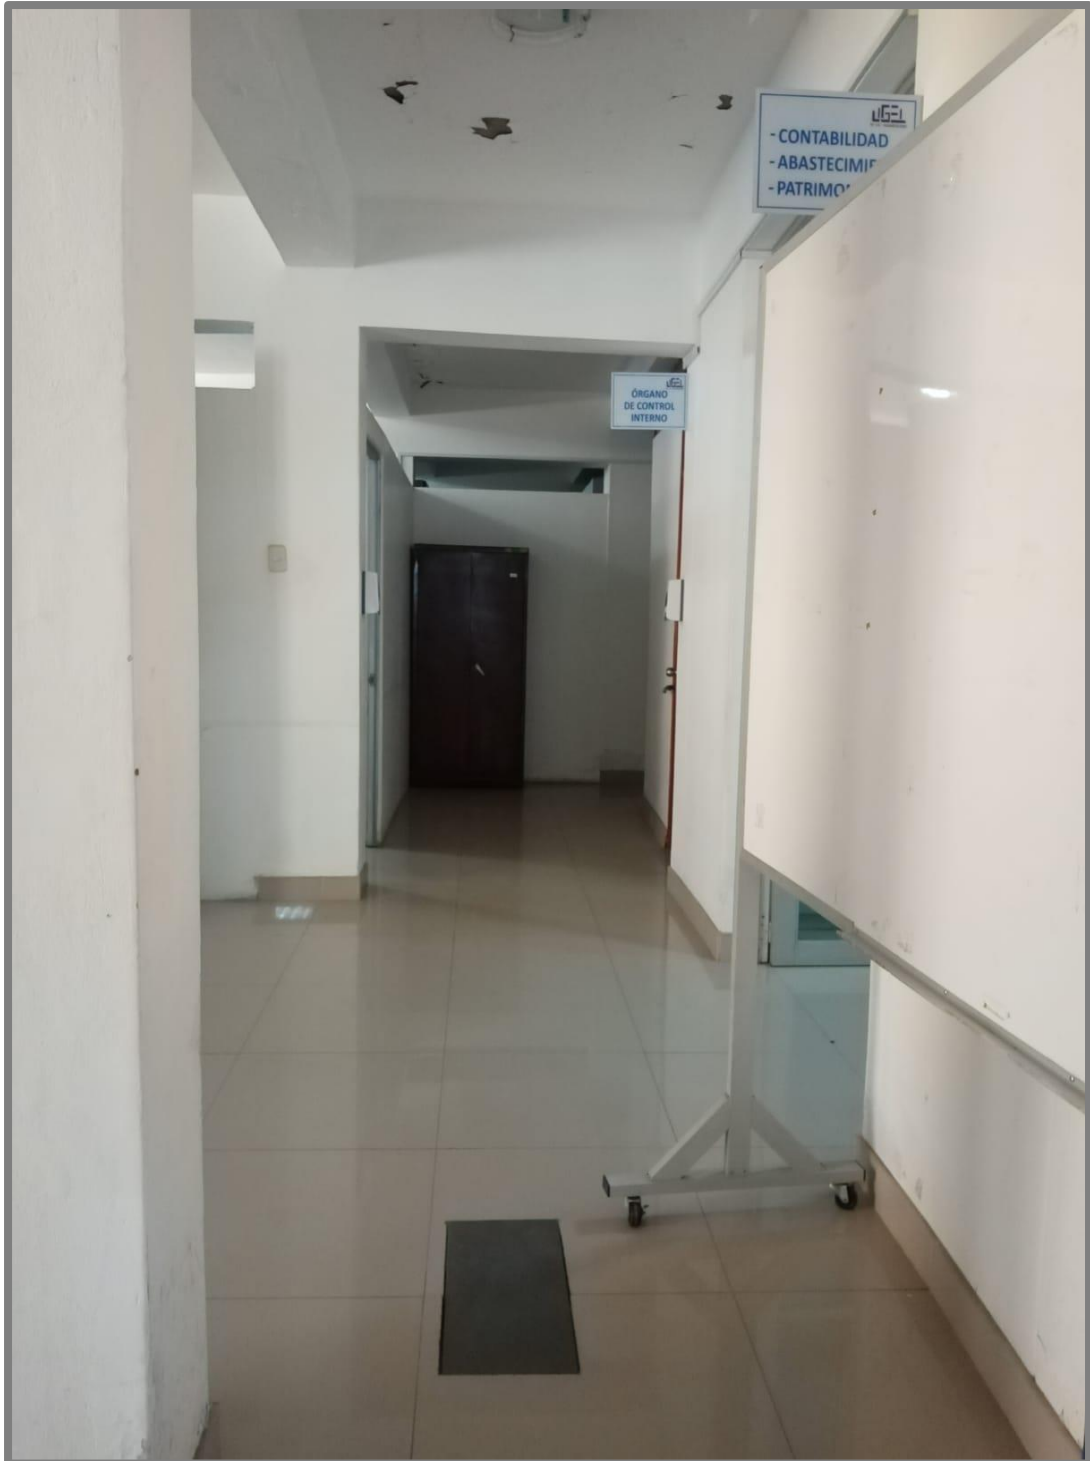
Segundo piso de la Sede UGEL N°15, donde se encuentra las oficinas de Contabilidad, Abastecimiento, Patrimonio, OCI, AGI, Infraestructura, Asesoría Legal, no cuenta con un extintor.

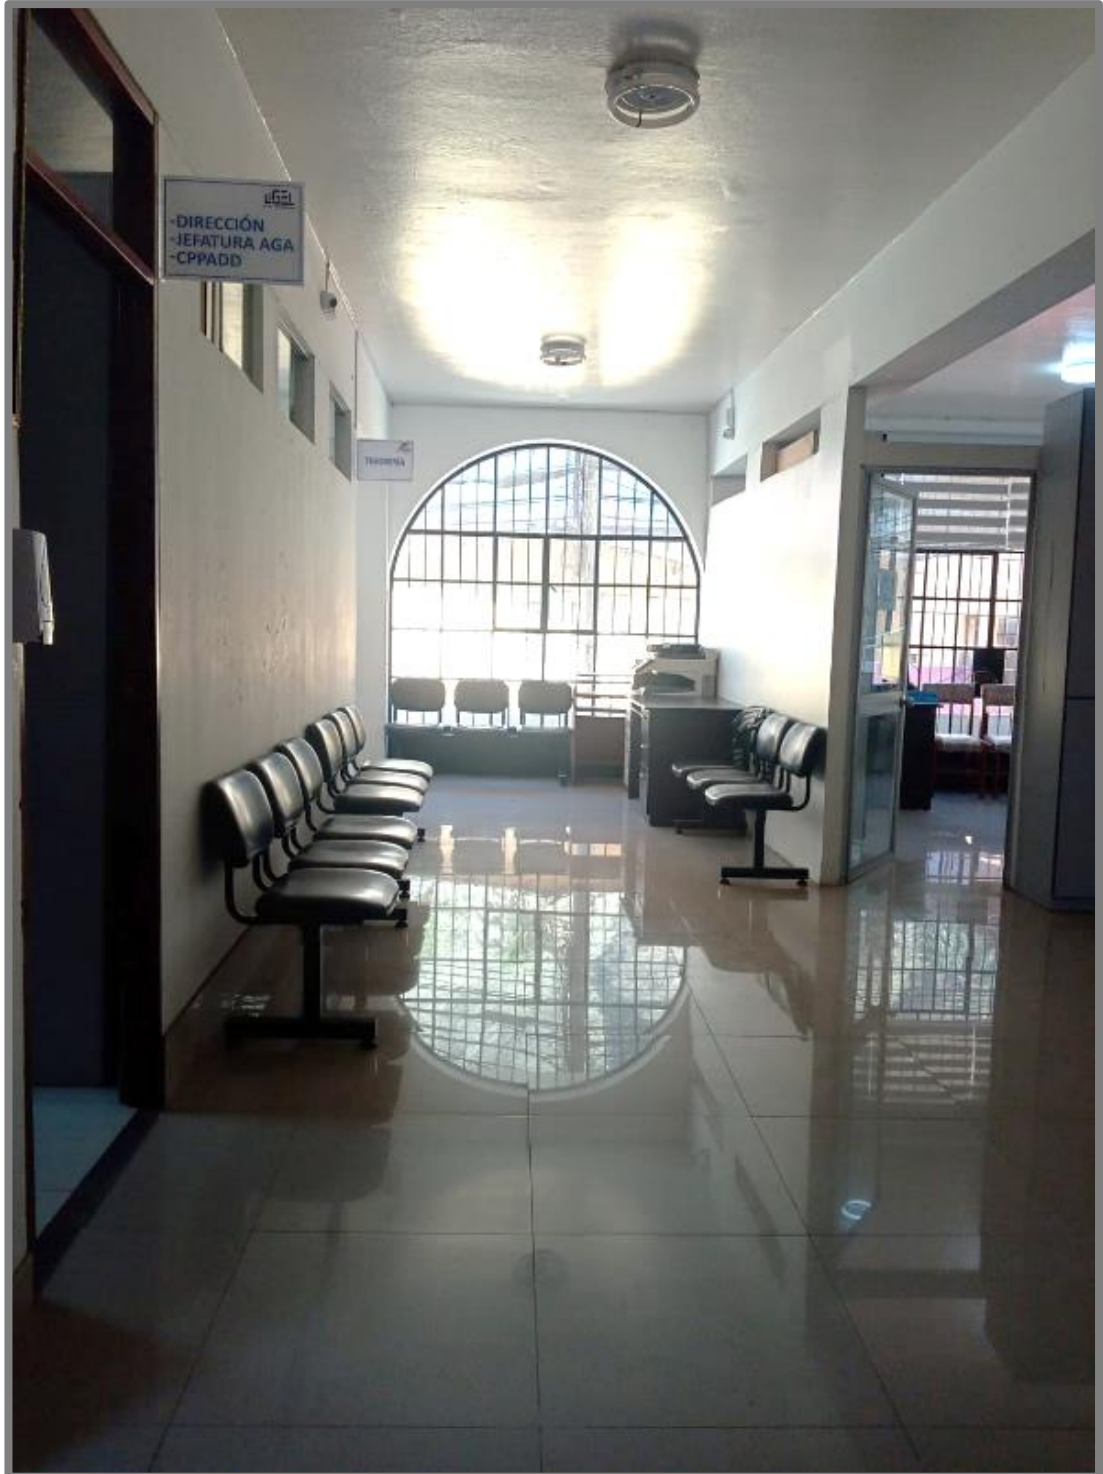
Imagen N° 07

Segundo piso de la Sede UGEL N°15, donde se encuentran las oficinas de Sistemas, Planeamiento, Estadística, cerca de Dirección y AGA, no cuenta con un extintor.

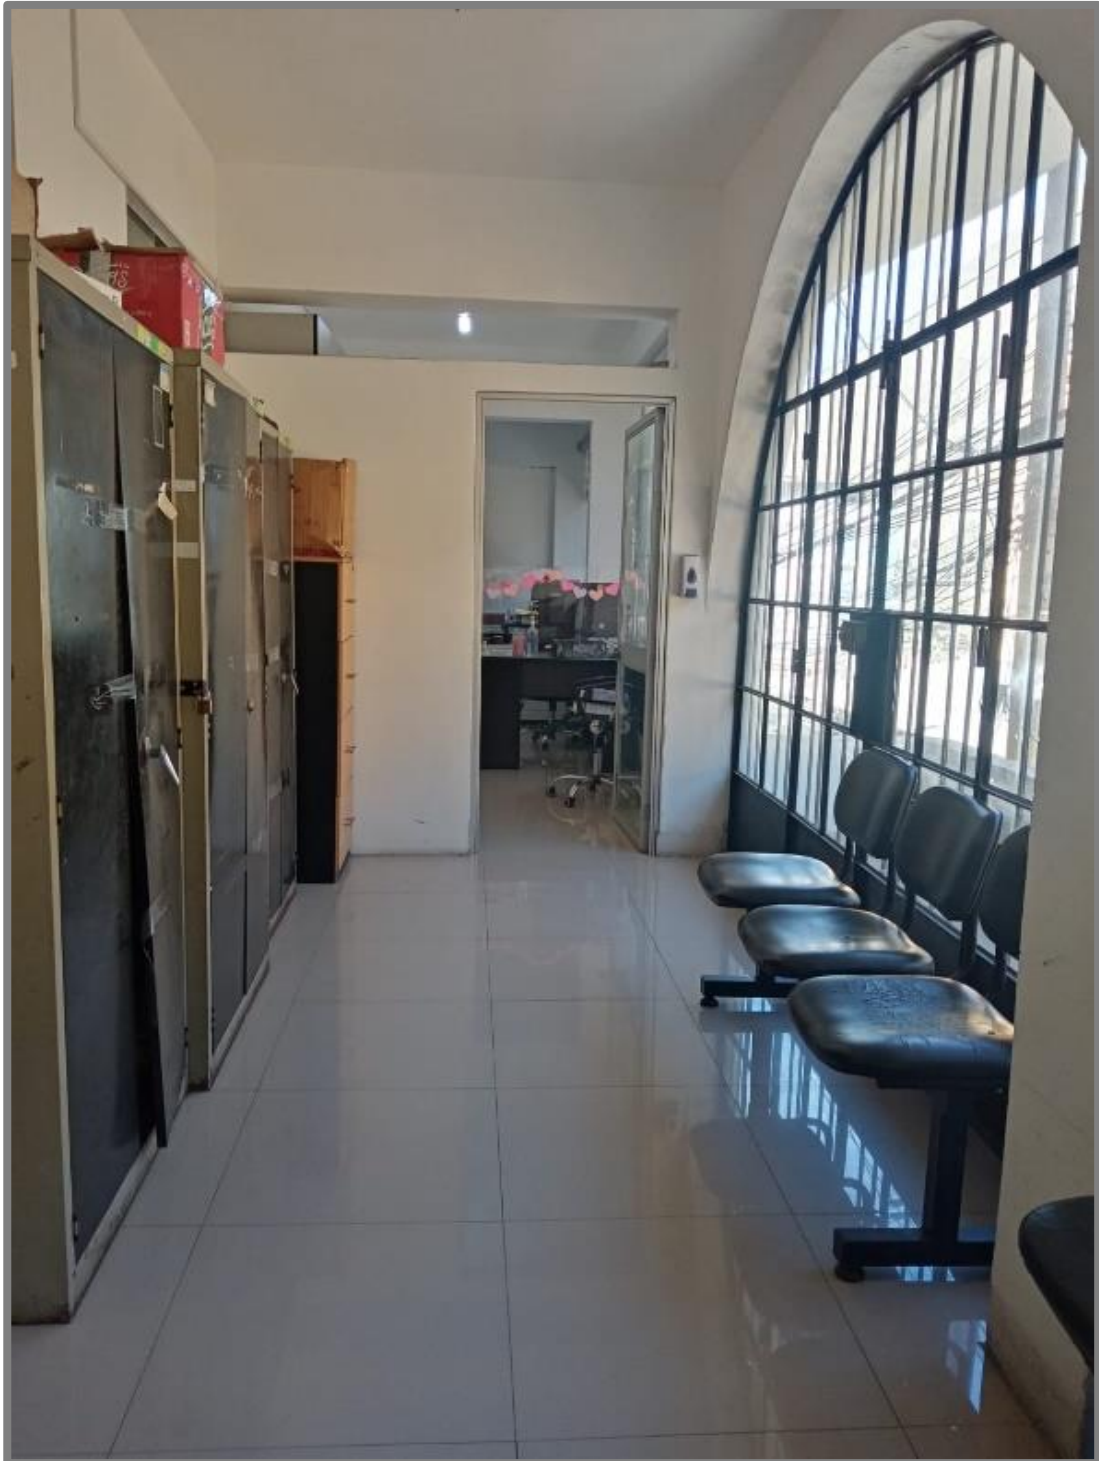
Imagen N° 08

Segundo piso de la Sede UGEL N°15, en el pasillo hacia Tesorería, no cuenta con un extintor.

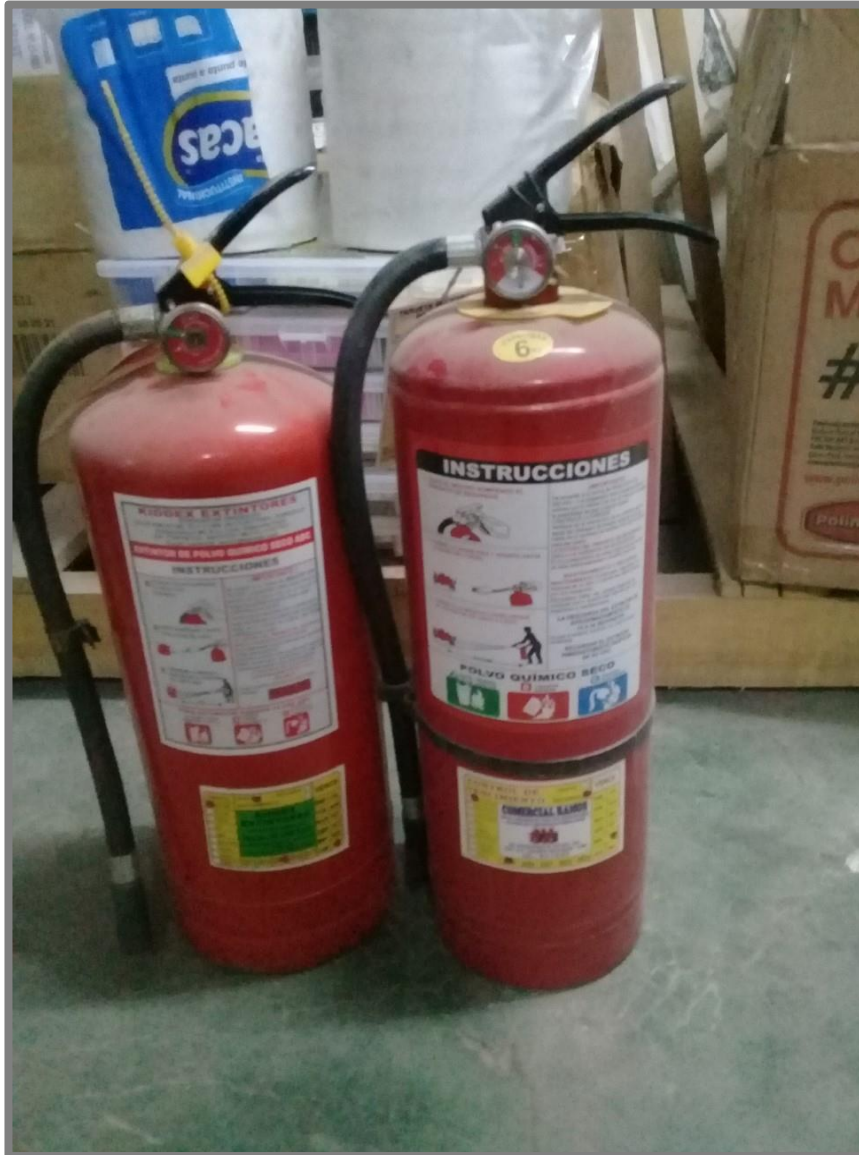
Imagen N° 09

*El almacén de la Sede UGEL N°15 (Matucana), se encontró dos (2) extintores vencidos en noviembre 2019, urge renovar los extintores por precaución por haber documentación del archivo y material inflamable.*

Almacén central de la UGEL N° 15, donde se encuentran dos (2) extintores con fecha vencimiento noviembre 2019.
