**INFORME DE HITO DE CONTROL  
N° 383-2023-OCI/5303-SCC**

**PROYECTO: “HABILITACIÓN URBANA INTEGRAL Y  
CONSTRUCCIÓN DE VIVIENDAS UNIFAMILIARES DE  
INTERÉS SOCIAL – UNA SOLA FUERZA - EN EL DISTRITO  
VEINTISÉIS DE OCTUBRE – PIURA – PIURA”**

**HITO DE CONTROL N° 9: ESTADO SITUACIONAL DEL  
PROYECTO A NOVIEMBRE 2023**

**PERÍODO DE EVALUACIÓN DEL HITO DE CONTROL  
DEL 14 AL 20 DE NOVIEMBRE DE 2023**

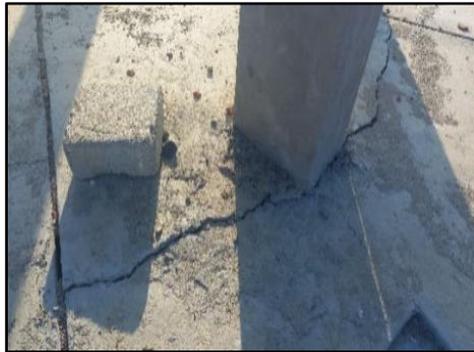
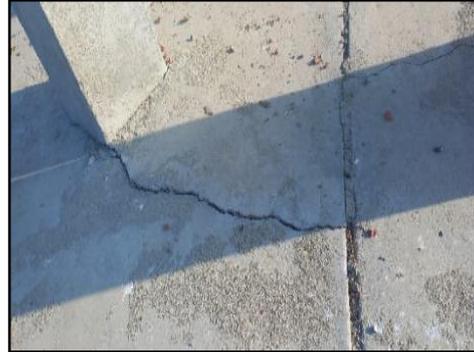
**Foto N° 1:**

- La losa de apoyo, ubicada en la base de la estructura, presenta una serie de grietas que están orientadas de forma irregular en toda la superficie (losas distribuidas en forma radial, conocido comúnmente como tipo “pie”).

**Descripción:** Presencia de grietas en losa de base del reservorio (Tanque elevado), en ella se aprecia que la falla circunda a la cara frontal de la columna.

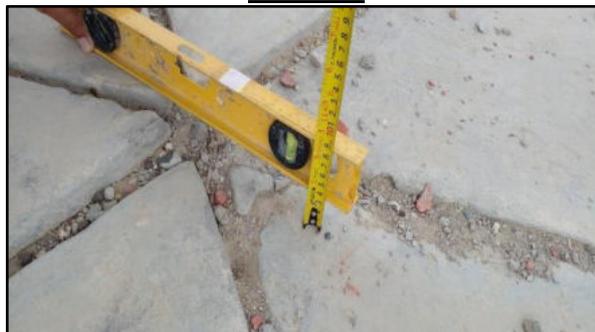
**Foto N° 3:**

- Desplazamiento vertical entre los paños de la losa en la base del tanque elevado, a causa de un ligero asentamiento diferencial, cuya separación entre paños es 3.50 cm. Situación que se puede visualizar en la siguiente imagen:

**Descripción:** En esta vista se aprecia el desplazamiento vertical existente entre los paños de la losa de fondo, las mismas que alcanzan hasta 3.5 cm de desnivel.

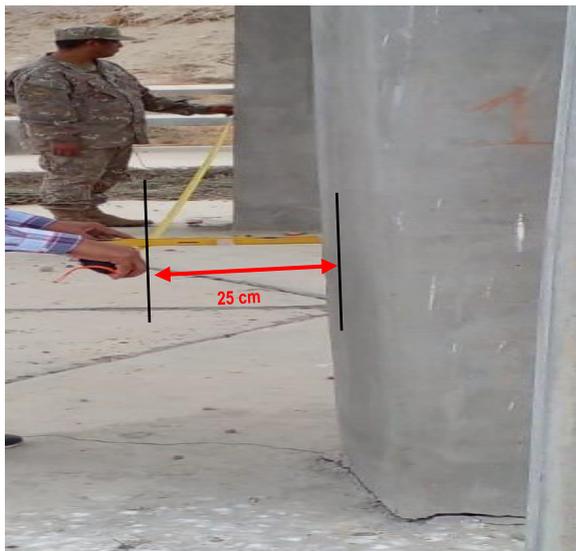
**Foto N° 4:**

alineamiento entre las columnas de un mismo eje (ubicados uno frente al otro), cuya medida correspondiente al eje conformado por las columnas N° 2 y 5, alcanza a medir 25.0 cm de separación, respecto al eje de dichas columnas.

**Descripción:** En la vista se aprecia la falta de alineamiento entre columnas que corresponde a un mismo eje, esta separación se da en dos de los ejes, alcanzando una separación de hasta 25.00cm.

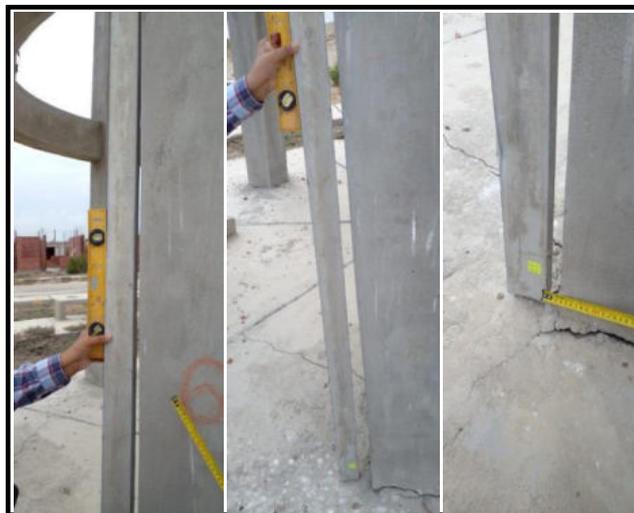
**Foto N° 5:**

**Descripción:** En las vistas fotográficas se puede apreciar que la columna N° 6, se encuentra desplomada con respecto a su eje, en una distancia de 3.5 cm, similar situación sucede con la columna N° 3 y columna N° 1, las cuales tienen desplazamiento horizontal de 4.50 y 6.00 cm, respectivamente.

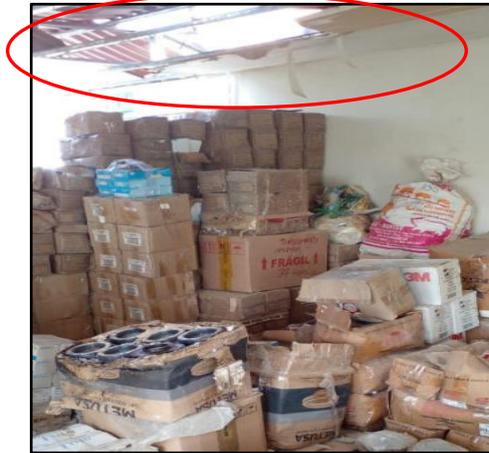
**Foto N° 6**

**Descripción:** Se aprecia el techo de almacén en mal estado, lo que permite el ingreso de agua de lluvia y afectando el material almacenado.

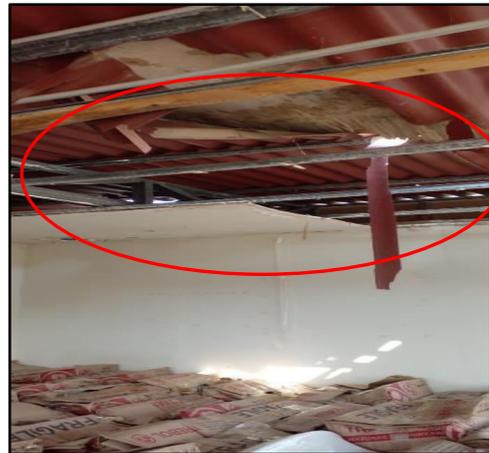
**Foto N° 7**

**Descripción:** Se advierte el mal estado del techo que posibilita que los materiales estén expuestos a sufrir daños por lluvias.

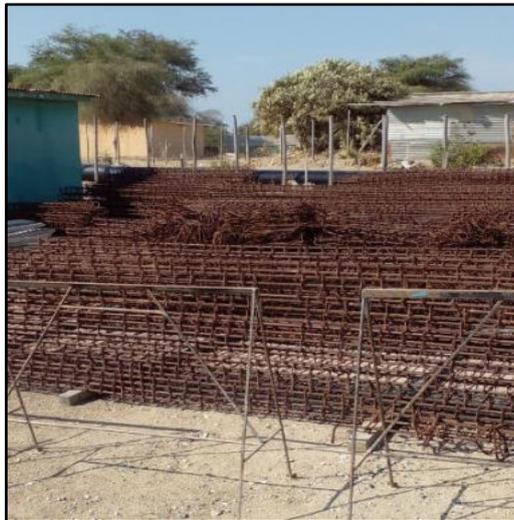
**Foto N° 8**

**Descripción:** Varillas de fierros de construcción expuestas a la intemperie, con presencia de signos de oxidación. No poseen protección alguna ante posibles lluvias,

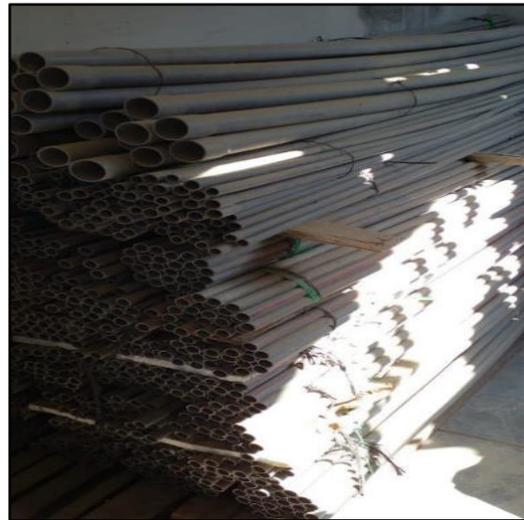
**Foto N° 9**

**Descripción:** Se observa en los almacenes de la obra tubería mal almacenada y expuesta a los rayos solares.

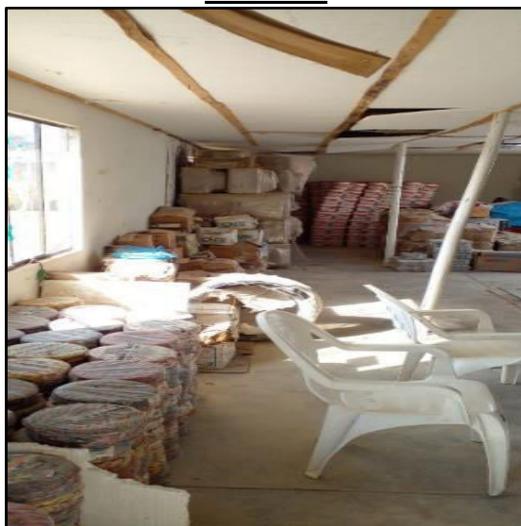
**Foto N° 10**

**Descripción:** Se advierte que el techo del ambiente se encuentra en mal estado permitiendo el ingreso de agua de lluvia  
**Fuente:** Inspección física de la obra realizada por la comisión de control el 17 de noviembre de 2023  
**Elaborado por:** Comisión de control

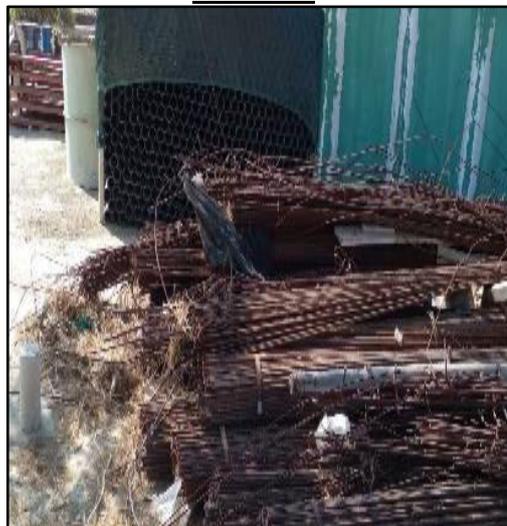
**Foto N° 11**

**Descripción:** Las varillas de fierro corrugado han sido trasladadas de obra hacia el almacén, pero han sido depositadas sin la debida disposición promoviendo su deterioro y corrosión al estar expuestos a la intemperie.  
**Fuente:** Inspección física de la obra realizada por la comisión de control el 17 de noviembre de 2023  
**Elaborado por:** Comisión de control

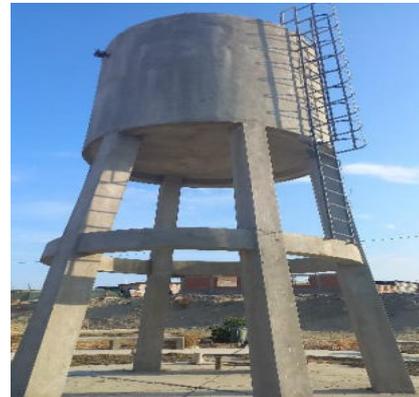
**Foto N° 13**

**Descripción:** El tanque elevado se muestra concluido en cuanto a su estructura, se encuentra pendiente las instalaciones sanitarias y eléctricas.  
**Fuente:** Inspección física de la obra realizada por la comisión de control el 14 de noviembre de 2023  
**Elaborado por:** Comisión de control

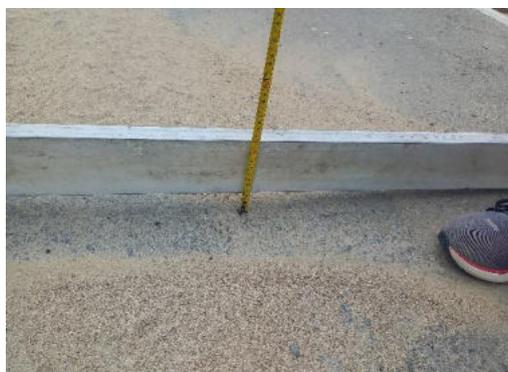
**Foto N° 14**

**Descripción:** Se verifica hundimiento en el pavimento flexible cuyo desnivel es de hasta 3.5 cm. Situación que se presenta en la calle 2, en varios tramos.  
**Fuente:** Inspección física de la obra realizada por la comisión de control el 14 de noviembre de 2023  
**Elaborado por:** Comisión de control

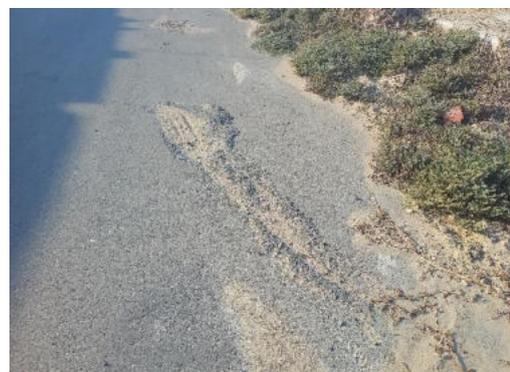
**Foto N° 15**

**Descripción:** Pérdida de la capa superficial del pavimento, falla con desplazamiento de la capa superficial.  
**Fuente:** Inspección física de la obra realizada por la comisión de control el 14 de noviembre de 2023  
**Elaborado por:** Comisión de control

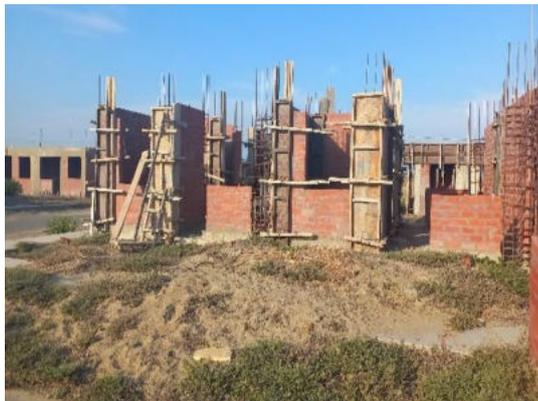
**Foto N° 16**

**Descripción:** Viviendas que se encuentran con los moldes de encofrado para el vaciado de columnas. Otras viviendas se encuentran con el acero de refuerzo expuesto a la intemperie.

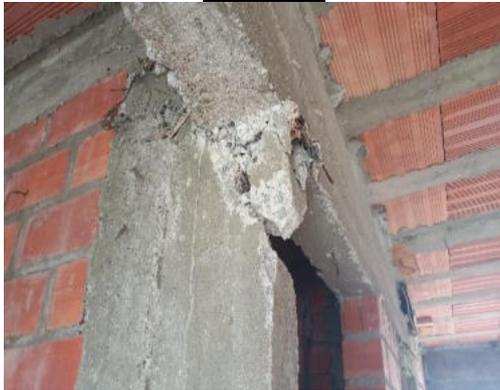
**Foto N° 20**

**Descripción:** Se observa que en el encuentro de la columna y la viga existe un desfase en el vaciado de concreto y no se visualiza el refuerzo de acero de la columna.

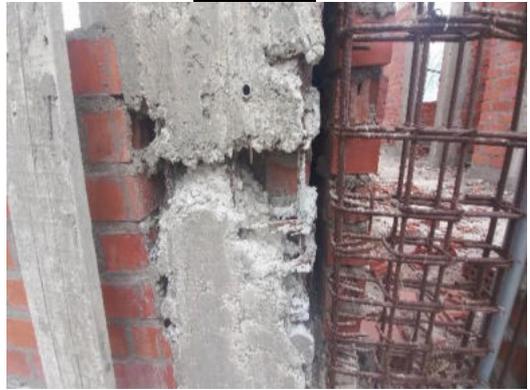
**Foto N° 21**

**Descripción:** Vacíos que se aprecian en el concreto de una columna tipo C3, en una de las viviendas unifamiliares. Este tipo de error es recurrente, tanto en vigas y columnas de varias viviendas construidas.

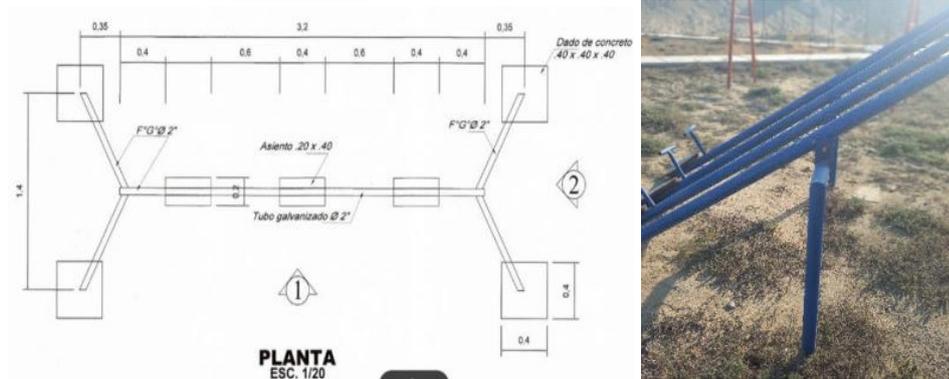
**Foto N° 22:**

**Descripción:** Se observa que en el apoyo de los columpios es con estructura en forma de "V" invertida, en campo se ejecutó con apoyo vertical.

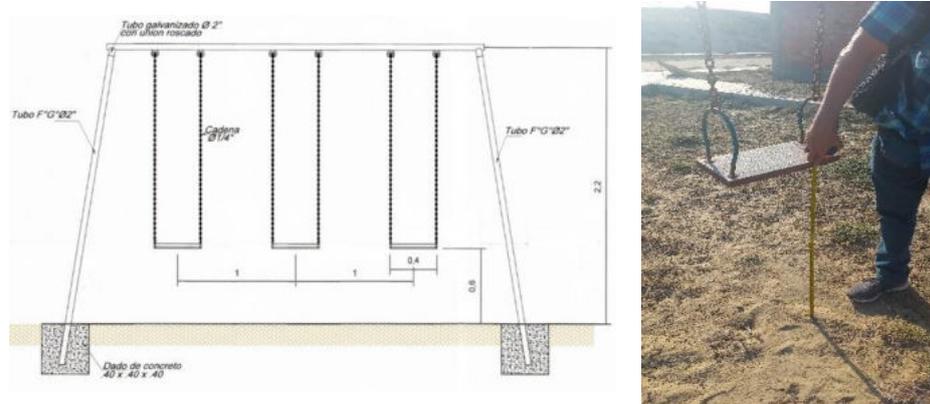
**Foto N° 23:**

**Descripción:** Se observa que en el apoyo de los columpios es con estructura en forma de "V" invertida, en campo se ejecutó con apoyo vertical.

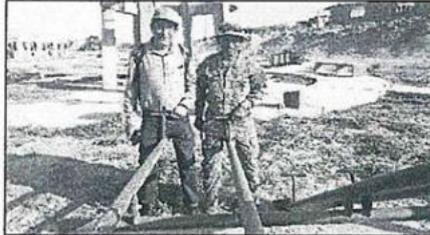
La separación entre los tubos de los sube y baja no permiten su uso simultáneo por tener una distancia muy corta.

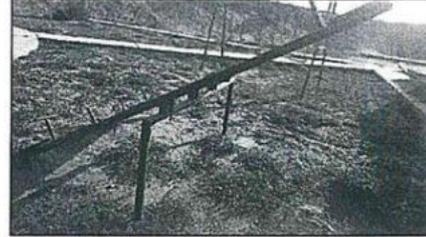
**Foto 2**

Falta la instalación del soporte central, los mismos que deben tener apoyo en forma de "V" invertida (horquilla).

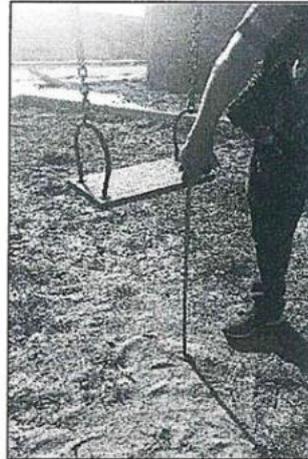
**Foto N° 3**

La altura de los asientos del columpio es muy alta (0,80m) lo que no estaría permitiendo el uso óptimo por parte de los niños.

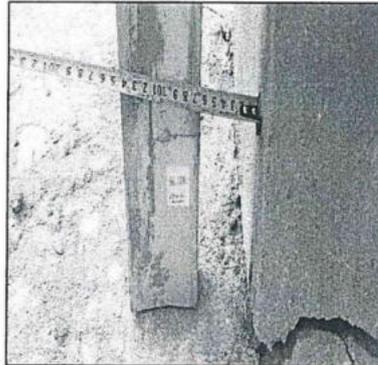
Se evidencia el desaplomado existente en la columna N° 1, cuya separación del eje vertical es 6.0 cm.

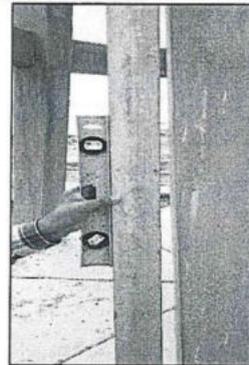
**Foto N° 5**

Con el nivel de mano se verifica el desaplomado existente en la columna N° 3, cuya separación del eje vertical es 4.50 cm.

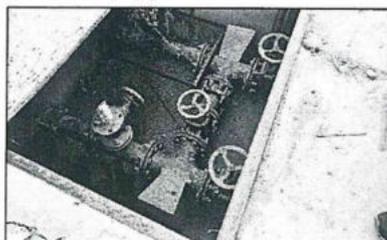
**Foto N° 6**

La cámara de válvulas del tanque elevado se encuentra sin tapa, lo que la hace vulnerable al hurto y manipulación maliciosa de terceras personas, actualmente se encuentra tapado con pedazos de triplay y madera.

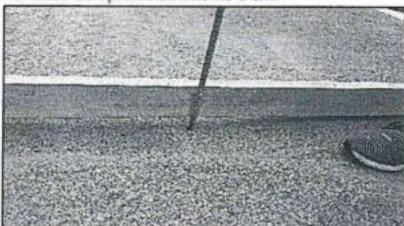
Se colocó una regla metálica para comprobar su uniformidad y se verifica un desnivel en la carpeta asfáltica de aproximadamente 3 cm.
