INFORME DE HITO DE CONTROL
N°026 – 2023 - OCI/5333 - SCC

**CONTROL CONCURRENTE A LA
DIRECCIÓN REGIONAL AGRARIA APURÍMAC
ABANCAY-ABANCAY-APURÍMAC**

**“MEJORAMIENTO DE LA CADENA PRODUCTIVA DE
GANADO VACUNO DE LECHE EN 35 DISTRITOS EN LAS
PROVINCIAS DE ABANCAY, ANTABAMBA, AYMARAES,
COTABAMBAS Y GRAU, REGIÓN APURÍMAC 5
PROVINCIAS DEL DEPARTAMENTO DE APURÍMAC”**

**HITO DE CONTROL N° 4 – VERIFICACIÓN DE INFORMES DE
VALORIZACIÓN CORRESPONDIENTE A FEBRERO Y
MARZO DE 2023**

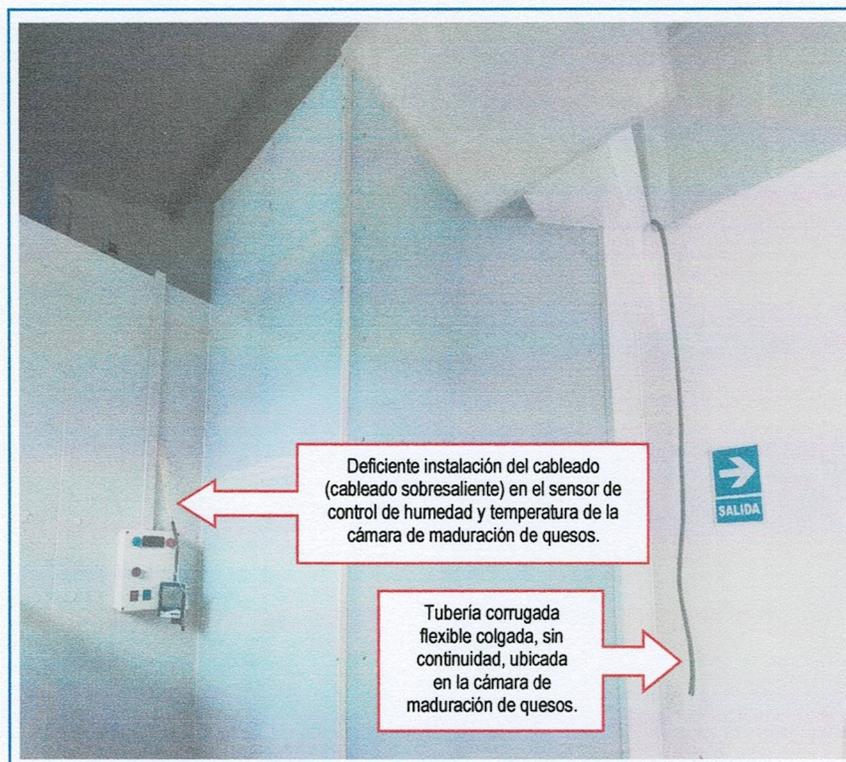
Imagen n.º 1
Trabajos de ductos y cableados eléctricos no culminados

Al respecto, las citadas instalaciones eléctricas no se encuentran culminadas; sin embargo, de la verificación al informe de corte para reinicio del año 2023⁶, se tiene que los referidos trabajos de instalaciones en el módulo de innovación tecnológica en la producción y transformación de leche se encuentran valorizados al 100%.

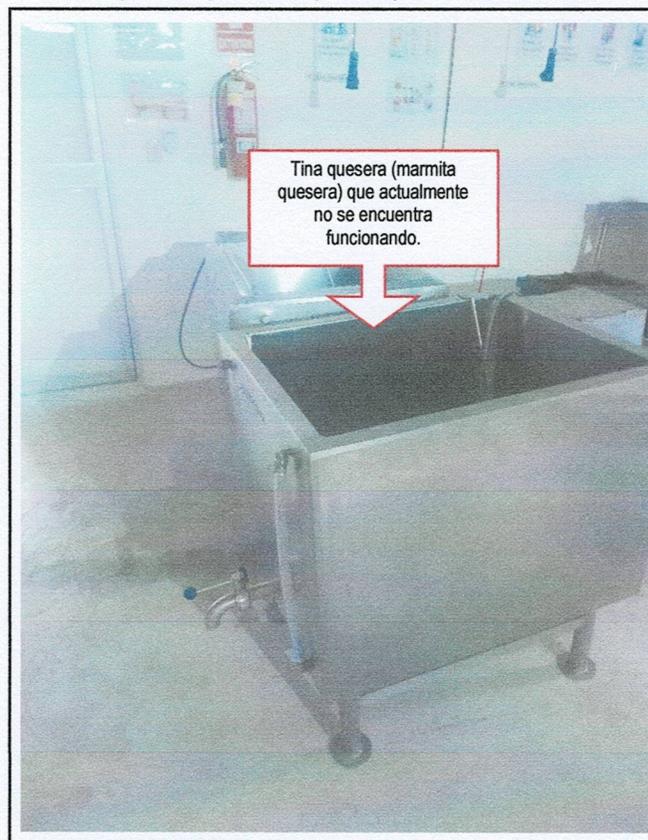
También, se evidenció que no se vienen utilizando las marmitas queseras, toda vez que tampoco cuenta con las adecuadas instalaciones, limitando su uso en las capacitaciones, así como en la producción conforme se muestra en la siguiente imagen.

Imagen n.º 2
Tina quesera (marmita quesera) sin funcionamiento

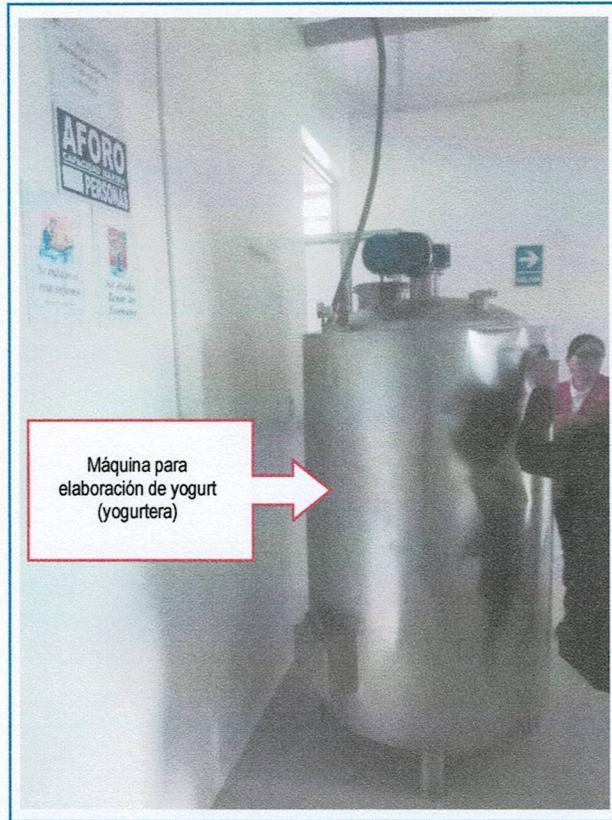
Al respecto, se advierte que la máquina yogurtera no obstante la deformación que presenta se encuentra ubicada en el ambiente denominado área de producción de yogurt, donde además se verificó la falta de conexiones de agua potable al sistema de enfriamiento, así también en la parte baja del equipo se encuentra el punto de salida del agua del equipo, el cual no cuenta con un sumidero para su desfogue, situación que impide su uso por parte del personal técnico, conforme se muestra en la siguiente imagen:

Imagen n.º 3
Máquina para elaboración de yogurt (yogurtera)

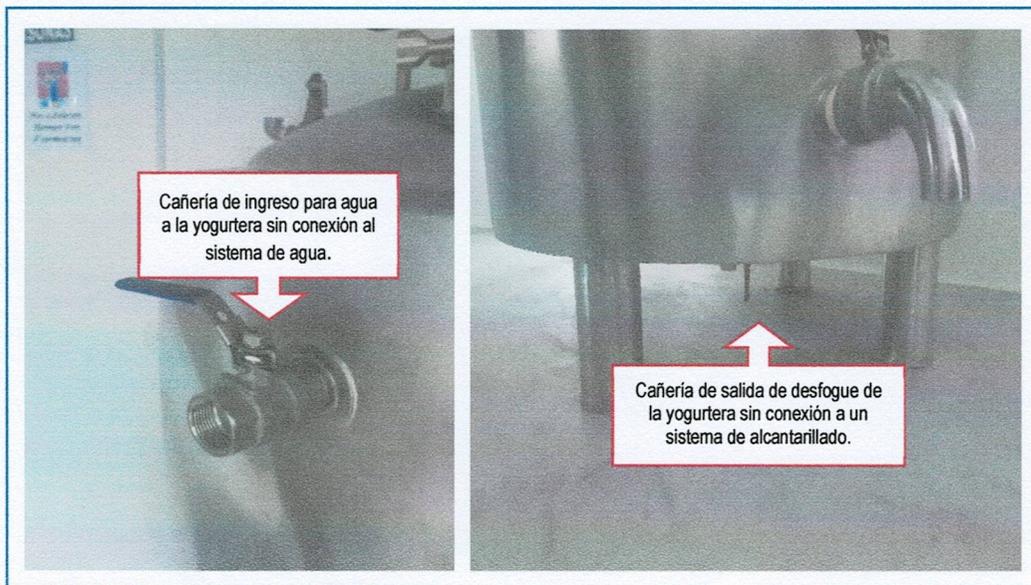
Imagen n.º 4
Equipo para elaboración de yogurt (yogurtera) sin conexión a sistema de agua ni desfogue

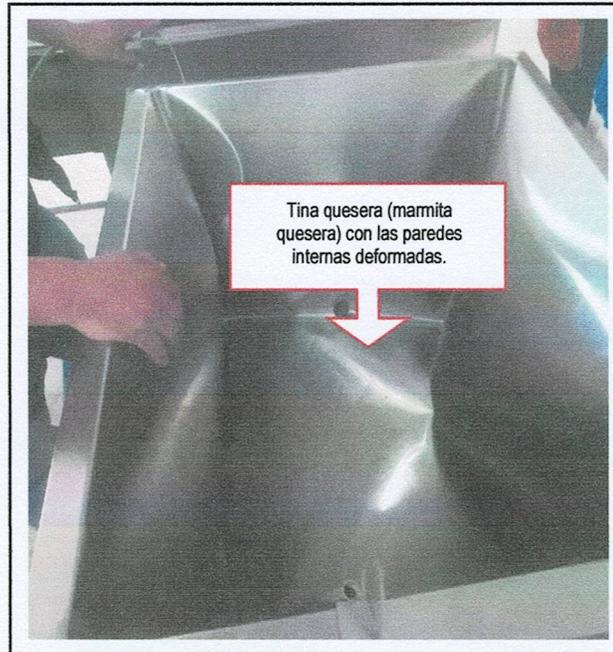
Seguidamente, se advirtió la existencia de una tina quesera (marmita quesera) la cual habría sufrido deformación en su estructura durante su uso, por cuanto la encargada técnica¹² señaló que dicha deformación se produjo durante la preparación de derivados de leche para una actividad donde participó todo el equipo del proyecto, dicha deformación se debió al mal manejo del sistema de enfriamiento de dicha marmita quesera conforme se aprecia en la siguiente imagen:

Imagen n.º 5
Deformación de las paredes internas de la tina quesera

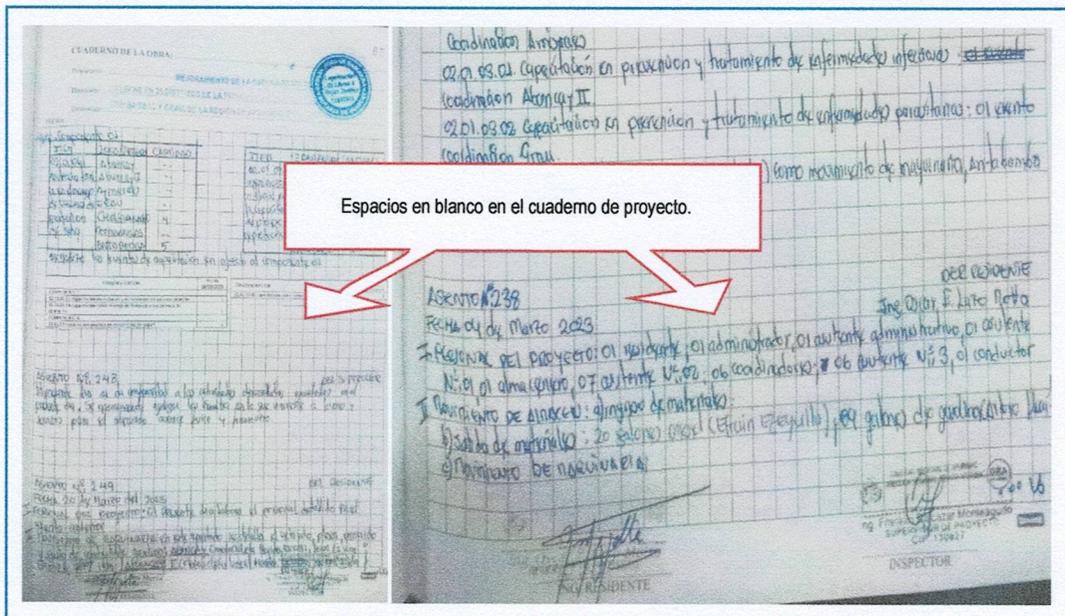
- ✓ **Espacios en blanco:** El residente del proyecto suscribió el cuaderno de proyecto con asientos con espacios en blanco, lo que podría dar pie a alteraciones y/o manipulaciones del registro del asiento.
- ✓ **Folios sin firmas de los responsables:** los profesionales ejecutores no vienen suscribiendo en todos los folios del cuaderno de proyecto, que podría entenderse que los responsables directos no son los que registren las anotaciones, lo que ocasionaría que el citado cuaderno no tenga el valor legal correspondiente.
- ✓ **Retraso en el registro del cuaderno de proyecto:** el residente y supervisor no mantienen actualizado las ocurrencias diarias en el cuaderno de proyecto.

Imagen n.º 6
Espacios en blanco en el cuaderno de obra

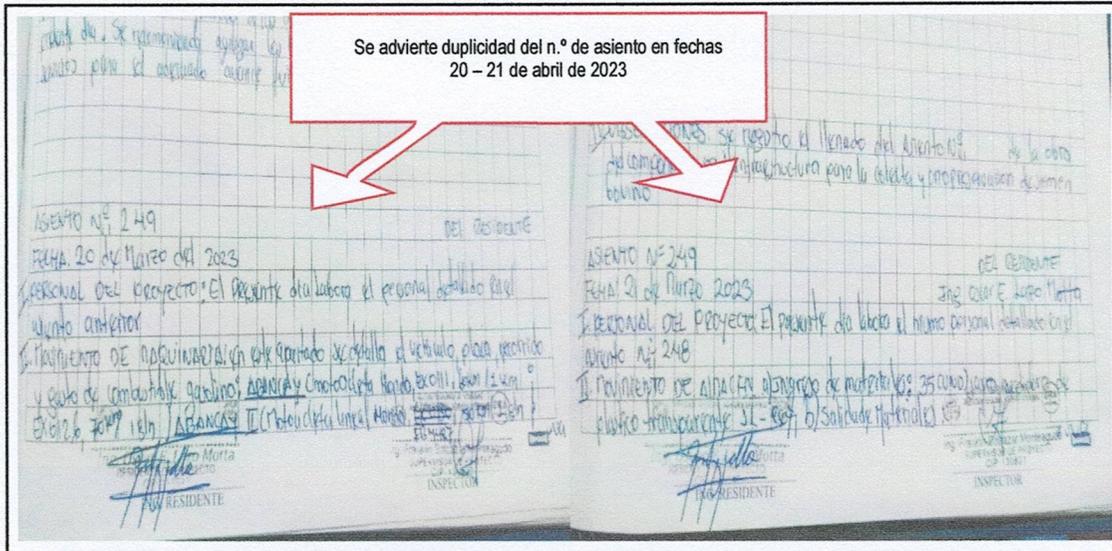
Imagen n.º 7
Duplicidad en asientos

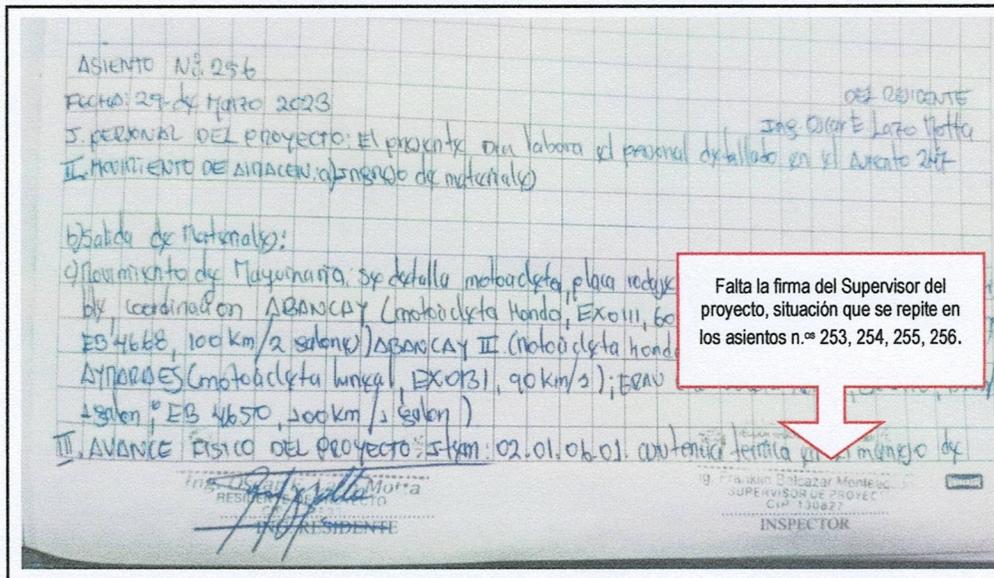
Imagen n.º 8
Asientos sin firma de supervisor del proyecto

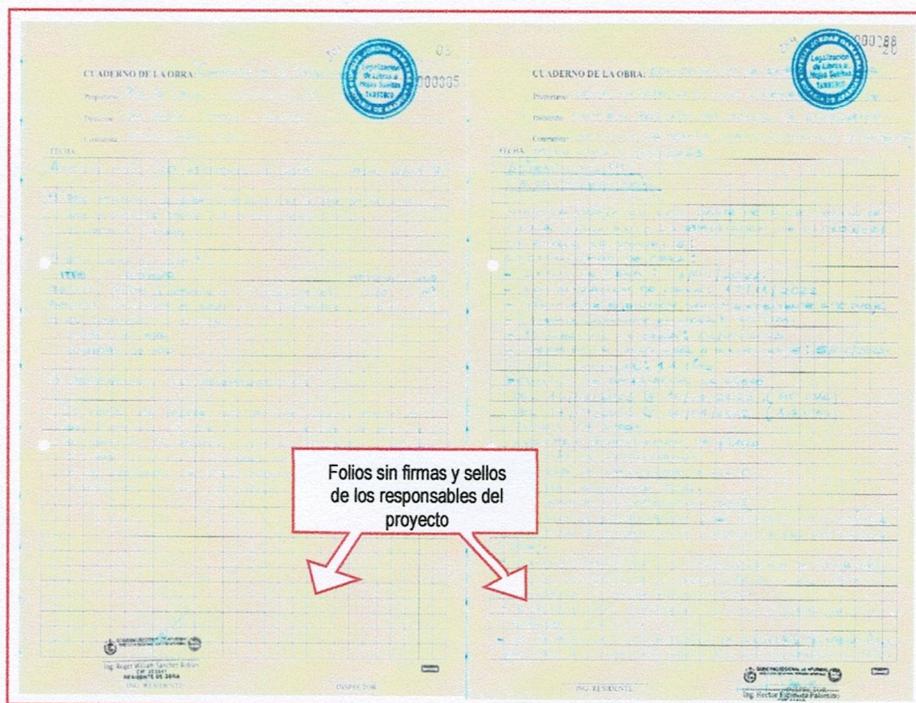
Imagen n.º 10
Copia del cuaderno de obra – mes de febrero 2023 – folios 3 y 20

Al respecto, en el informe mensual de obra – febrero 2022, las deficiencias señaladas se verifican en los asientos del residente de obra, n.º 1 del 2 de febrero (folio 3), del supervisor n.º 19 y 20, del 15 de febrero (folio 20) y del 16 de febrero del 2023 (folios 21 y 22), respectivamente, así como el asiento n.º 32 del 28 de febrero (folio 35).

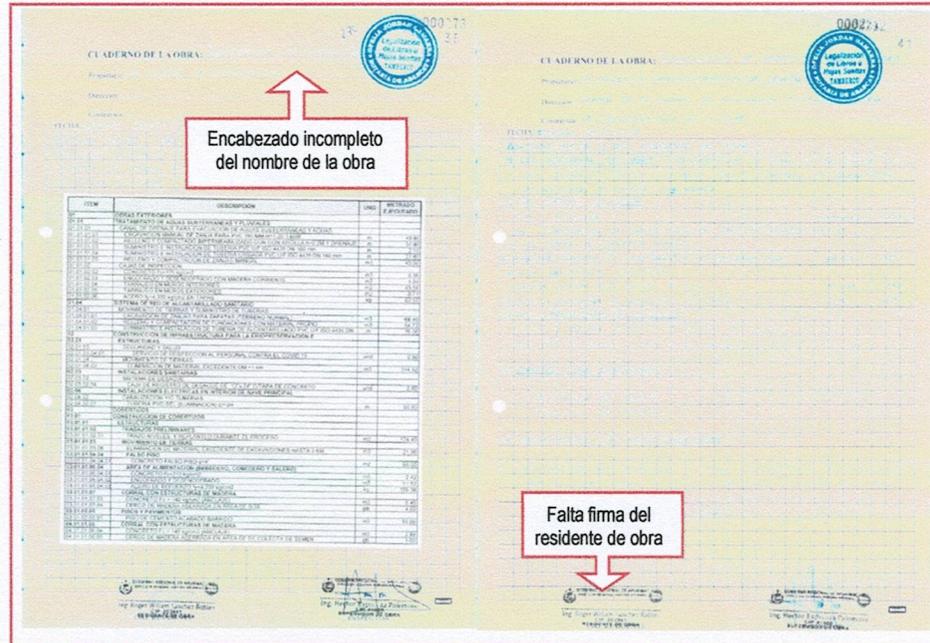
Imagen n.º 11
Copia del cuaderno de obra – mes de marzo 2023 – folios 35 y 41

También, en el informe mensual de obra – marzo 2022, las deficiencias señaladas se verifican en los asientos del residente, n.º 38 del 4 de marzo (folio 41), del supervisor n.º 35, del 2 de marzo (folio 38), asiento n.º 37 del 3 de marzo del 2023 (folio 40), así como el asiento n.º 39 del 4 de marzo del 2023 (folio 42), conforme se muestran en las siguientes imágenes:

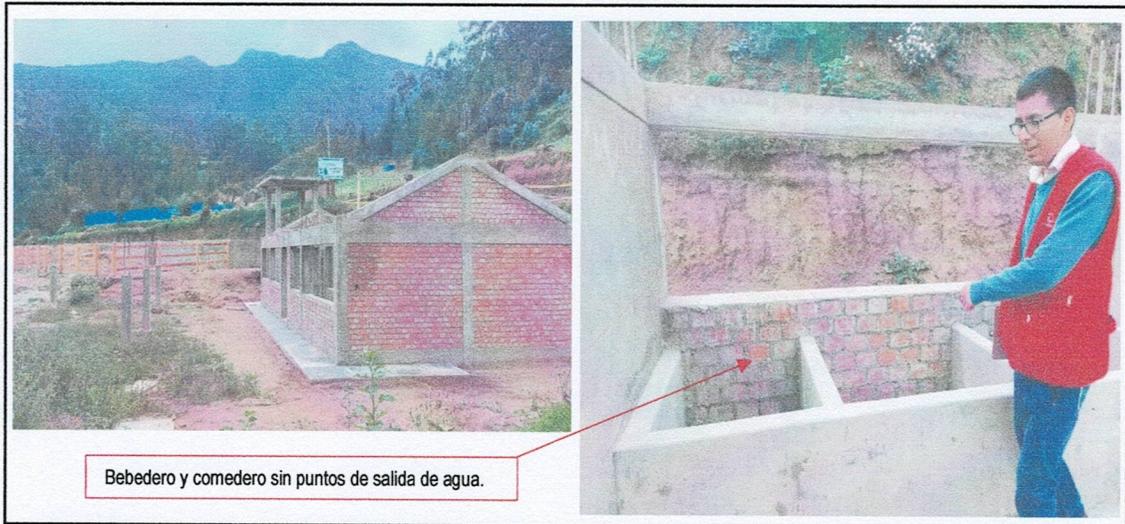
Imagen n° 12
Bebedero y comedero del módulo de Crio-preservación e Investigación sin puntos de salida de agua

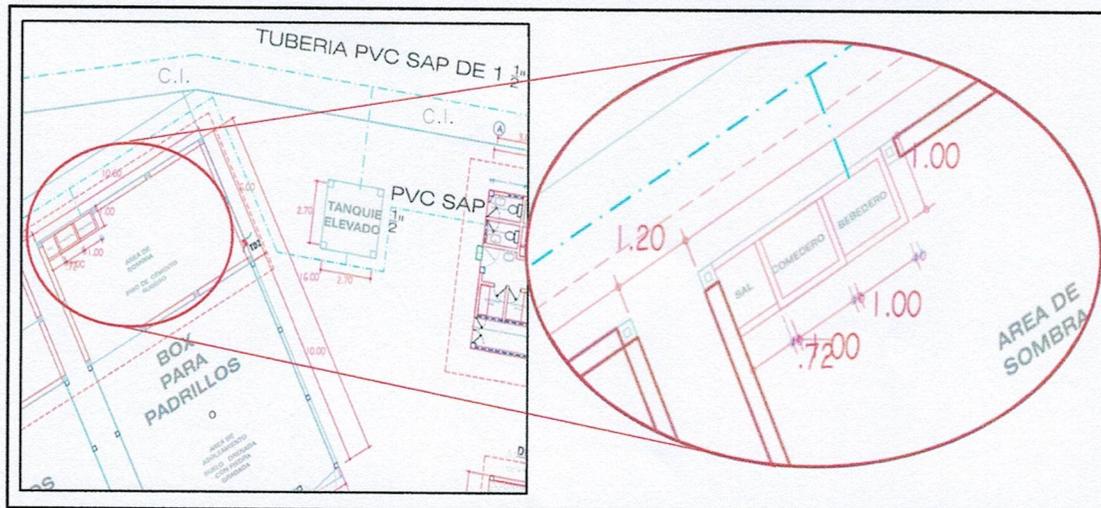
Imagen n° 13
Plano de instalaciones sanitarias - tubería de agua en el box para padrillos

Sin embargo, de la revisión a los planos de instalaciones sanitarias del referido módulo, lámina SDAP01, se verificó una acometida que alimenta el tanque elevado, para luego derivar a los ambientes de los boxes de padrillos, así como al área de investigación; el citado alimentador está conformado con tubería de ½", el cual llega a cada uno de los bebederos de los 04 boxes que conforman el área de padrillos, conforme se tiene en la siguiente imagen:

Al respecto, se aprecia que el punto de agua viene de la parte posterior y sube por el muro para salir con tubería de 1/2" (media pulgada) hacia el bebedero; dicho ducto debe ir dentro del muro debidamente colocado y así en los trabajos futuros de tarrajeo evitar las grietas y/o fisuras; sin embargo, durante el proceso constructivo no habrían previsto el pase de las acometidas de agua, lo cual requeriría de trabajos adicionales y mayores costos.
