**INFORME DE HITO DE CONTROL  
N° 033-2023-OCI/5333-SCC**

**“MEJORAMIENTO Y AMPLIACIÓN DEL SERVICIO DE AGUA  
DE RIEGO EN LAS COMUNIDADES DE CHULLCUISA,  
SANTA ROSA, CUPISA, CHAMPACCOCHA, ANCATIRA,  
CHOCCECANCHA Y ARGAMA ALTA, DISTRITO DE SAN  
JERÓNIMO Y PACUCHA, PROVINCIA DE ANDAHUAYLAS,  
REGIÓN APURÍMAC”**

**HITO DE CONTROL N° 7 – VERIFICACIÓN DEL PROCESO  
CONSTRUCTIVO, PERFIL DE LOS PROFESIONALES,  
MEDIDAS DE SEGURIDAD, CONTROL DE PERSONAL  
OBRERO Y CONTROL DE ALMACÉN EN LAS METAS 134,  
135, 137, 138, 139, 140, 141 y 142.**

**PERÍODO DE EVALUACIÓN:  
DEL 3 AL 16 DE MAYO DE 2023**

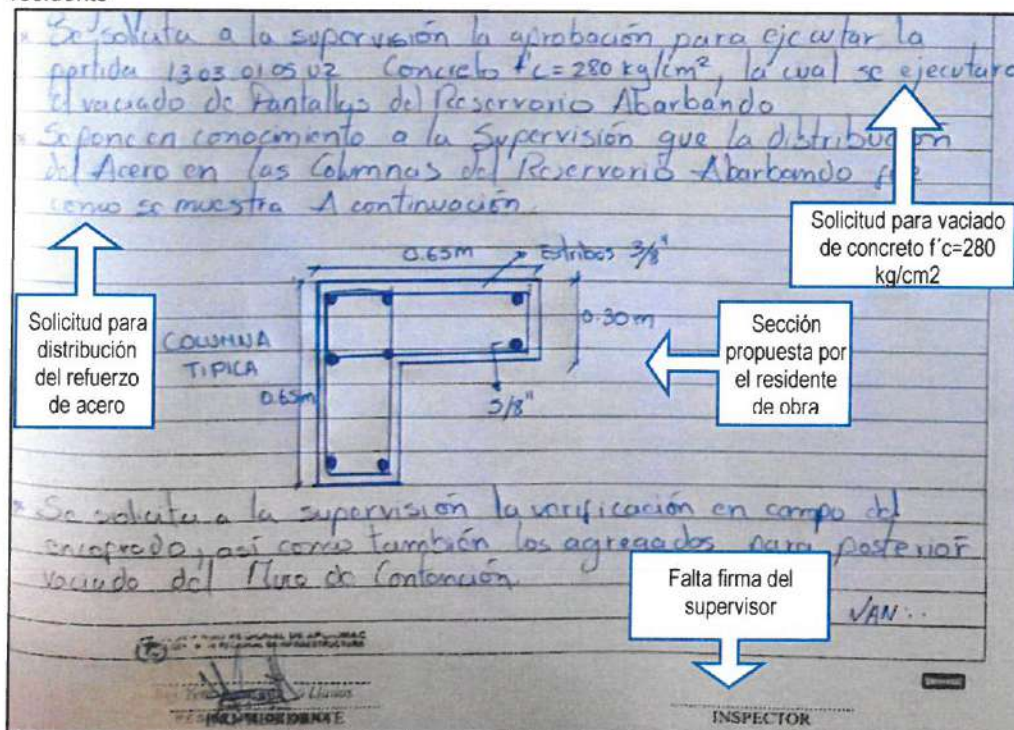
#### Imagen n.º 7

Asiento del cuaderno de obra, pendiente de autorización ante las solicitudes planteadas por el residente

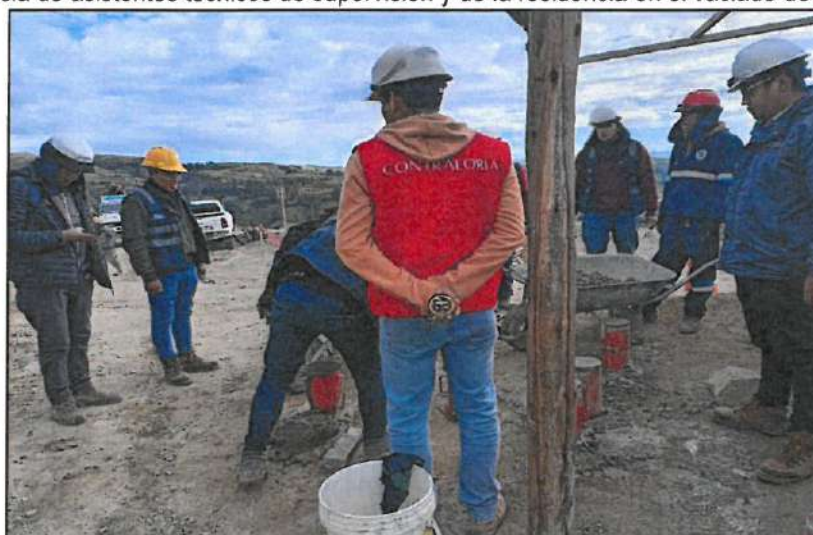
**Imagen n.º 10**

Presencia de asistentes técnicos de supervisión y de la residencia en el vaciado de concreto

Al respecto, según los registros de asistencias del personal técnico, no se visualiza el registro de asistencia del coordinador de supervisión (adjunto en el apéndice 1), por lo que se deduce que no hay participación de la supervisión asumida en la ejecución de la obra en el transcurso de los días de mayo. A esto se suma, que no hay anotaciones y firmas de aprobación en los asientos del cuaderno de obra de las partidas ejecutadas en el periodo descrito.

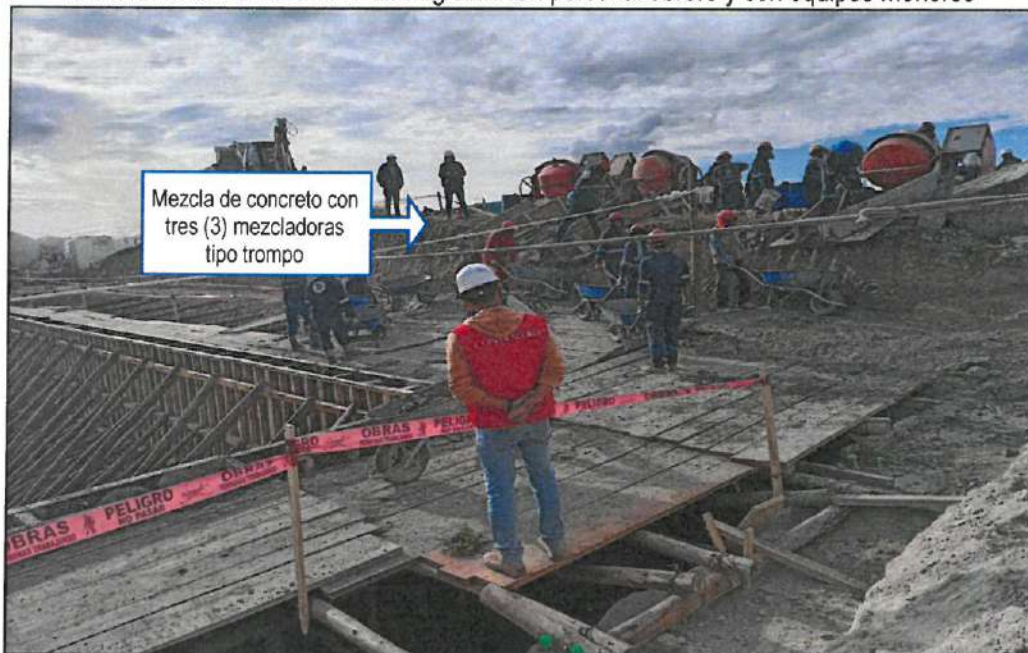
**Imagen n.º 11**

Elaboración del concreto  $f'c=280$  kg/cm<sup>2</sup> con personal obrero y con equipos menores

Dicha prueba se realizó aleatoriamente en la elaboración del concreto con personal de obra y equipos menores, resultando un revenimiento de 7" el cual alertaría del exceso de agua en la mezcla de concreto, lo que contraviene el Reglamento Nacional de Edificaciones en su Norma E.060 Concreto armado, que establece entre otros: 4.2.1 *La selección de las proporciones de los materiales integrantes del concreto deberán permitir que:*

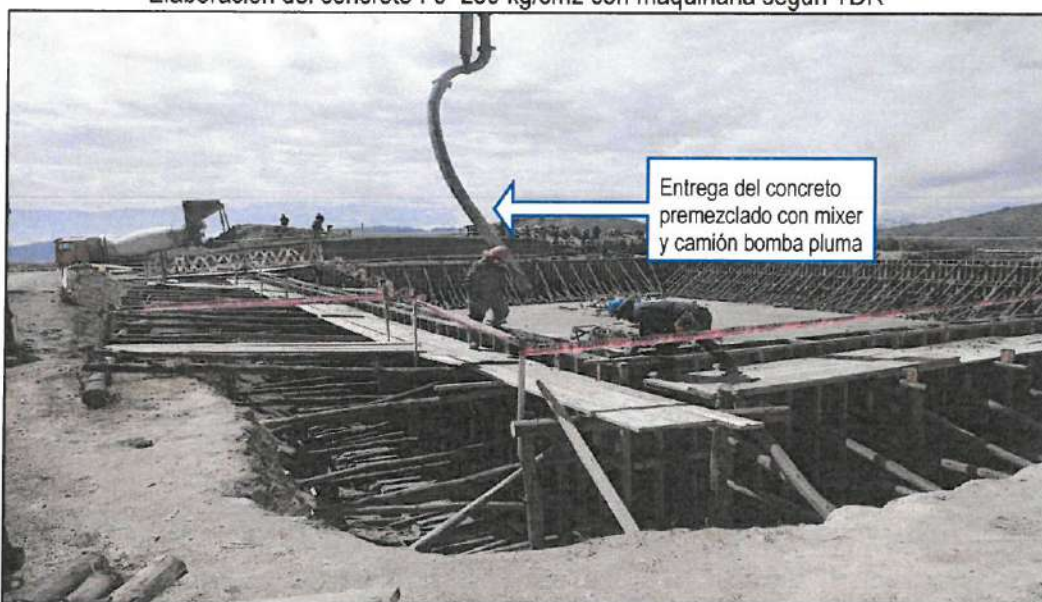
**Imagen n.º 12**

Elaboración del concreto  $f'c=280$  kg/cm<sup>2</sup> con maquinaria según TDR

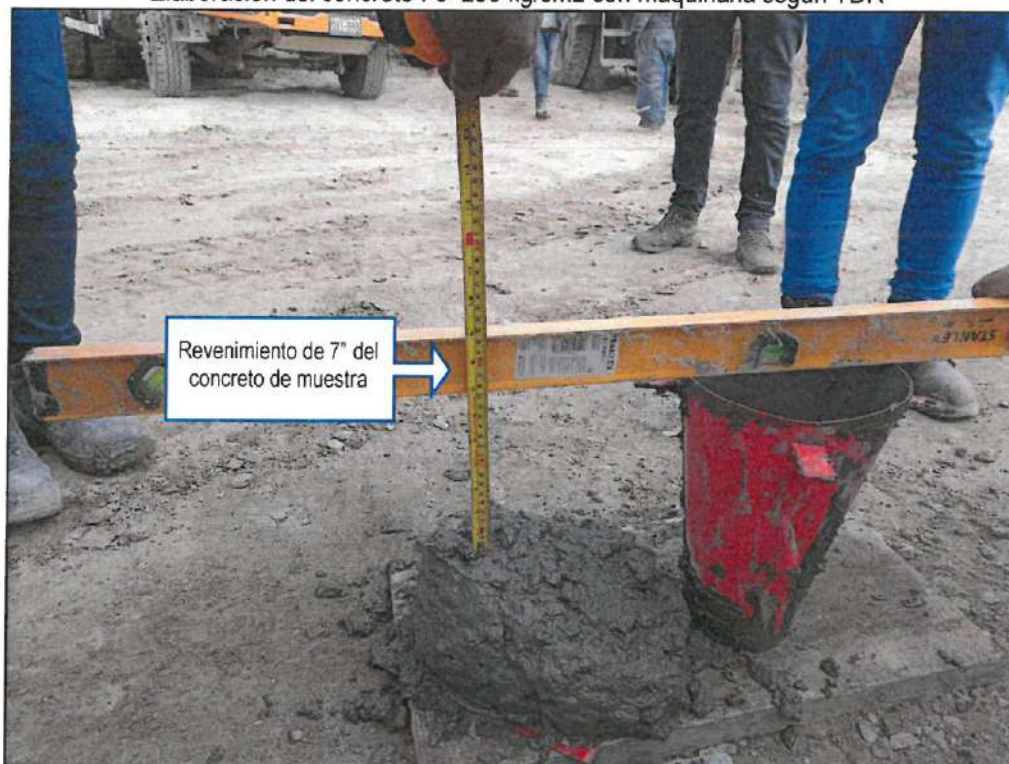
**Imagen n.º 13**

Elaboración del concreto  $f'c=280$  kg/cm<sup>2</sup> con maquinaria según TDR

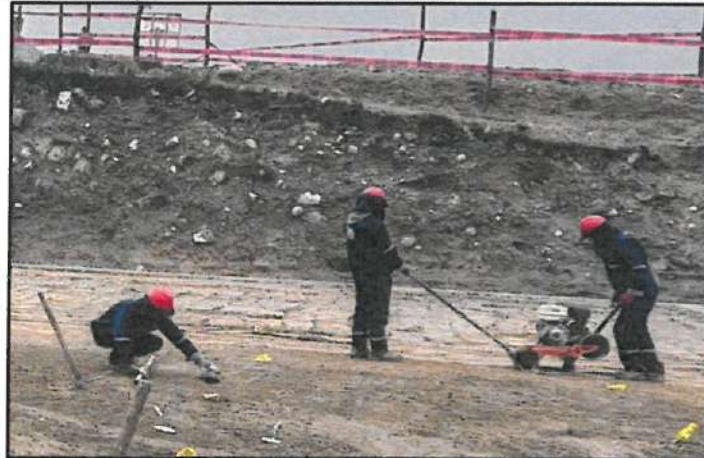
**Imagen n.º 15**

Proceso de compactado para el colocado de solado en el reservorio Llamachayocc - meta 140.

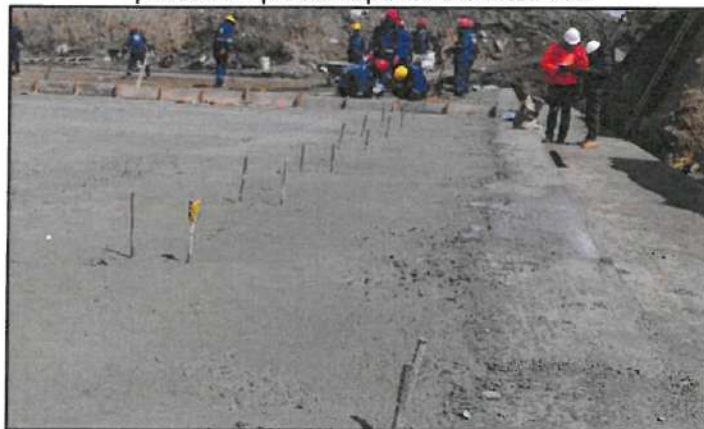
**Imagen n.º 16**

Solado para losa de reservorio Llamachayocc, donde se observa acero sin capuchones de protección que corresponde a la meta 140.

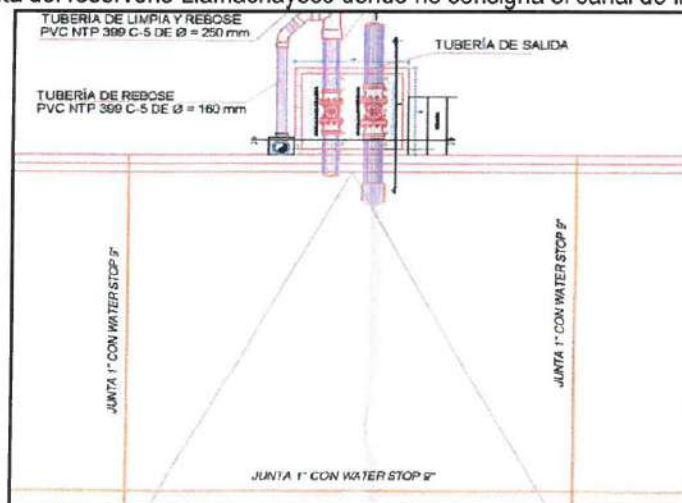
**Imagen n.º 17**

Plano en planta del reservorio Llamachayocc donde no consigna el canal de limpia, meta 140.

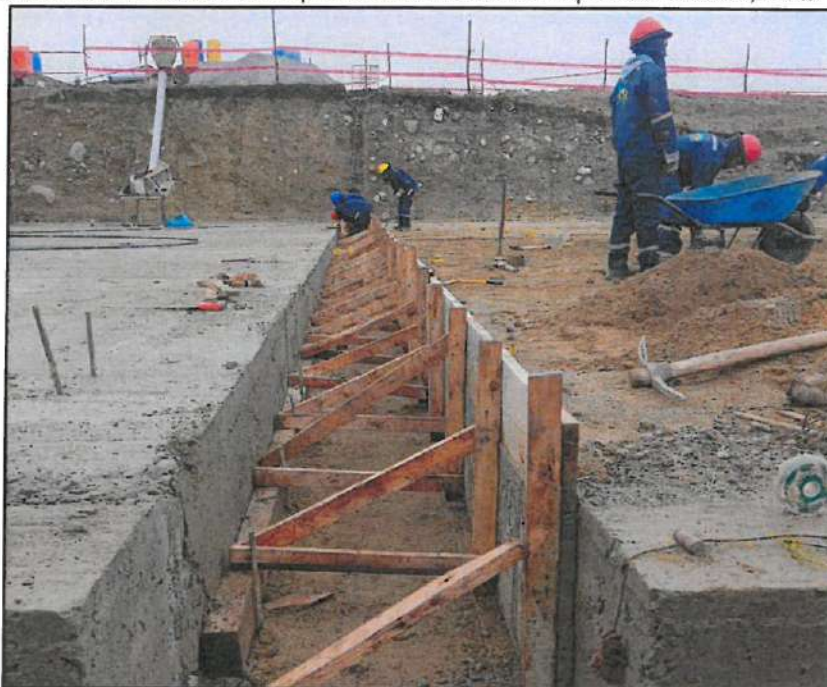
**Imagen n.º 18**

Construcción del canal de limpia sin autorización del supervisor de obra, meta 140

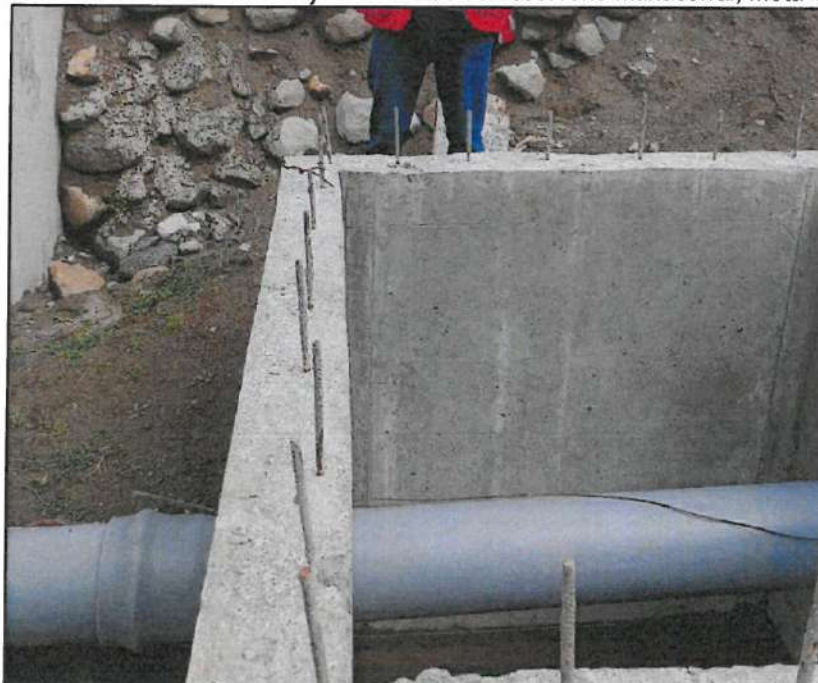
**Imagen n.º 19**

Desalineado de acero en la caja de válvulas del reservorio Muñacorral, meta 140.

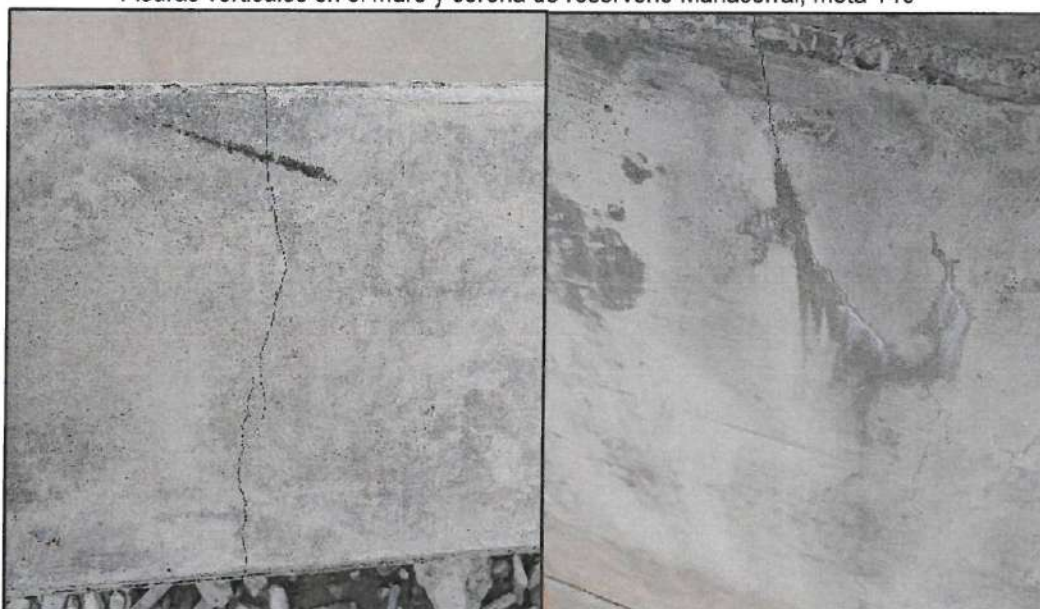
**Imagen n.º 20 y n.º 21**

Fisuras verticales en el muro y corona de reservorio Muñacorral, meta 140

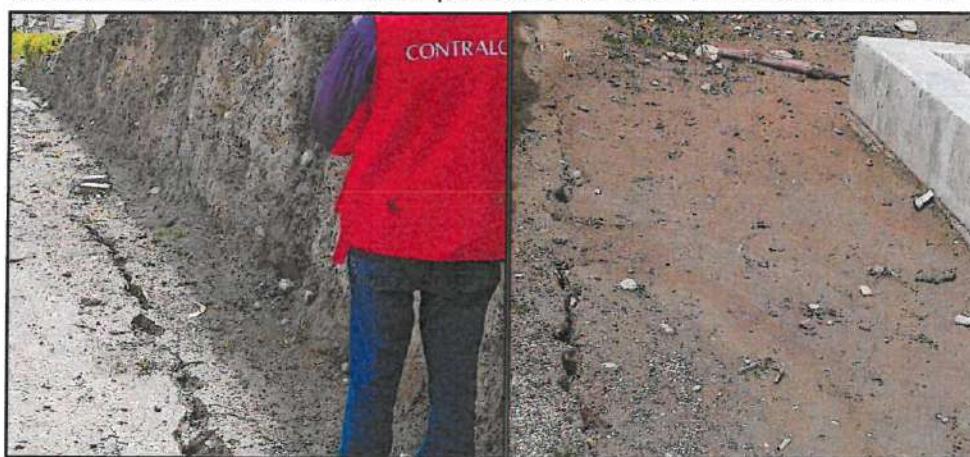
**Imagen n.º 22 y n.º 23**

Asentamiento del relleno en los bordes perimetrales del reservorio Muñacorral meta 140

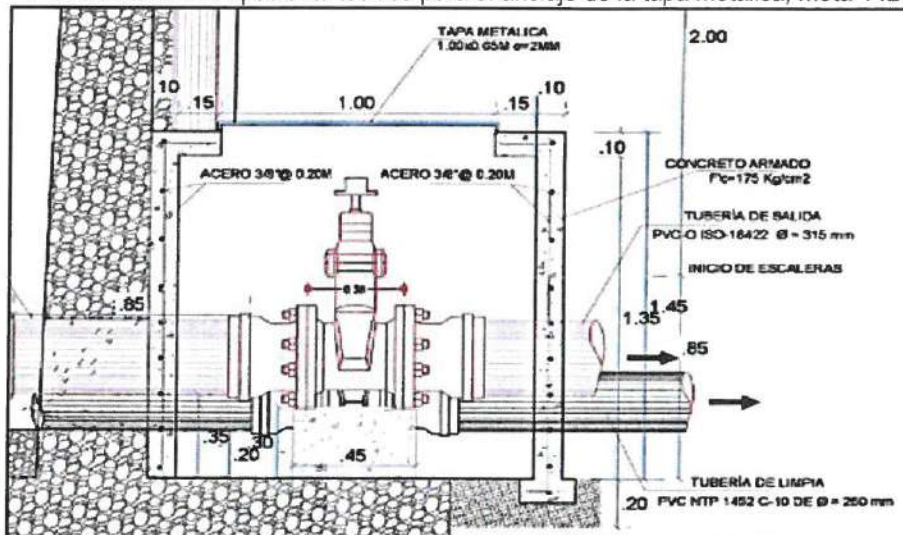
**Imagen n.º 24**

Plano detalle del expediente técnico para el anclaje de la tapa metálica, meta 142

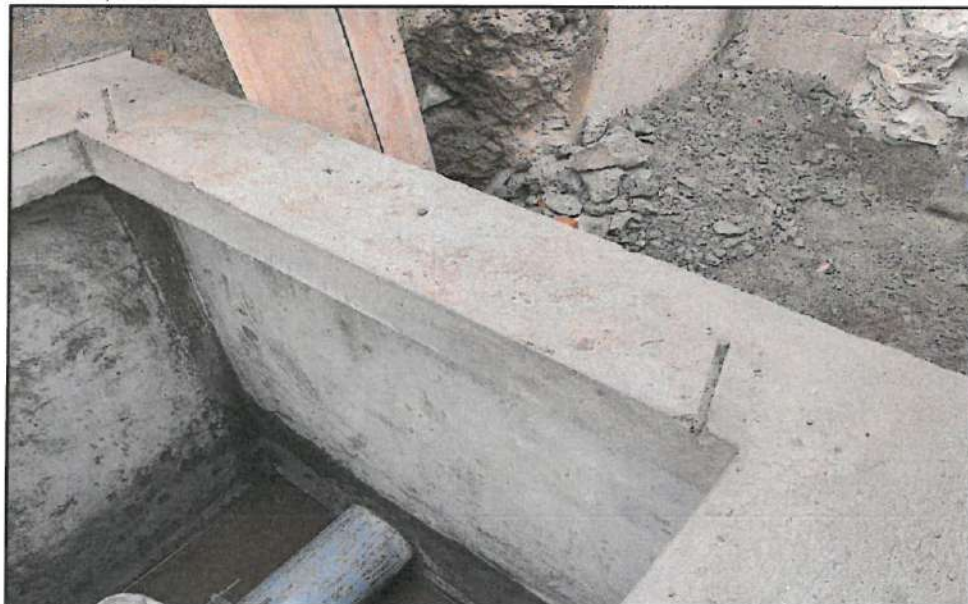
**Imagen n.º 25**

Puntos de anclaje para la tapa metálica en la caja de válvulas desalineados en el reservorio Almaccasa, meta 142.

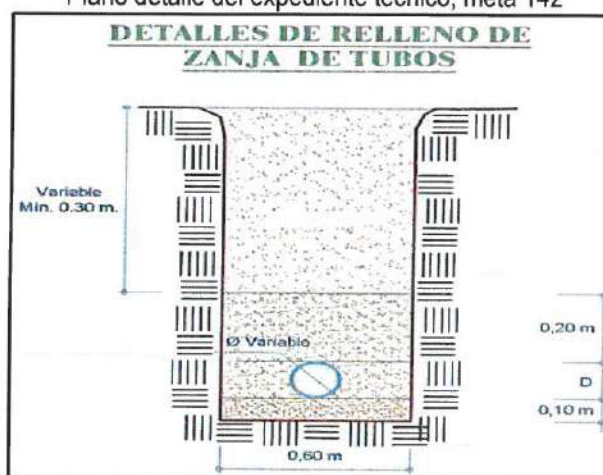
**Imagen n.º 27**

Plano detalle del expediente técnico, meta 142

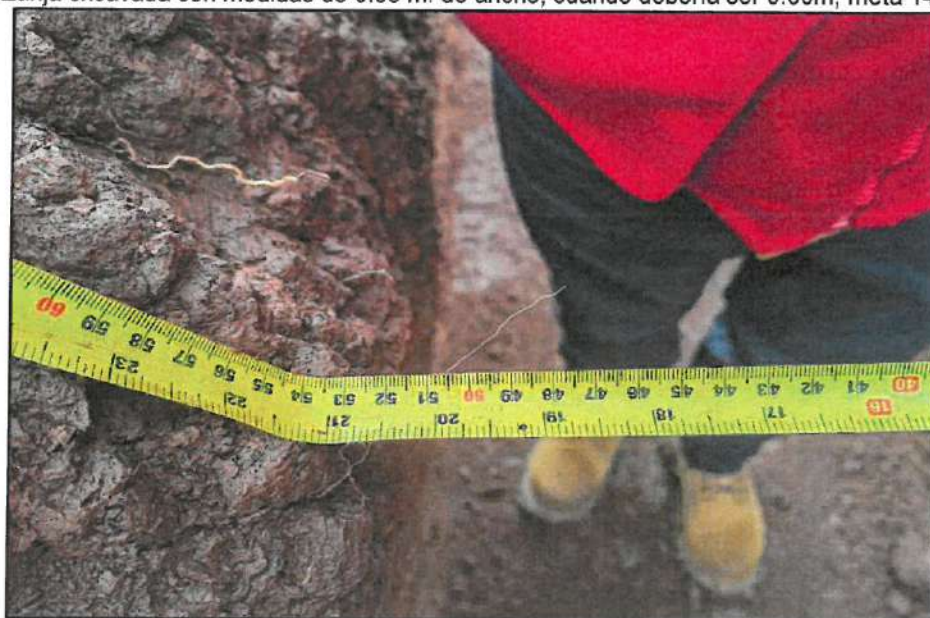
**Imagen n.º 28**

Zanja excavada con medidas de 0.53 m. de ancho, cuando debería ser 0.60m, meta 142.

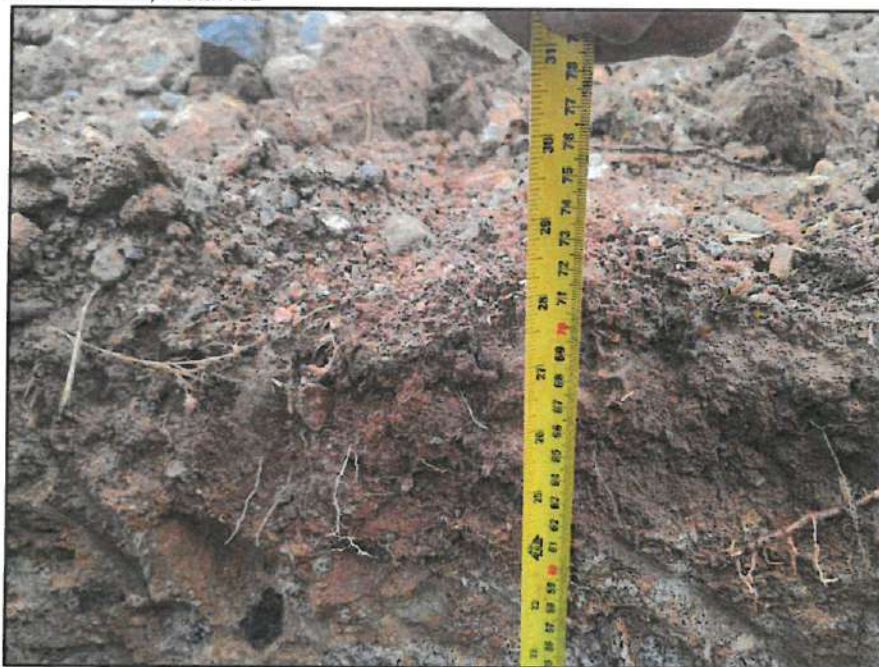
**Imagen n.º 29**

Zanja excavada con medida de 0,70 m. de altura, cuando debería ser 0,80m mínimo para tuberías de 160mm, meta 142

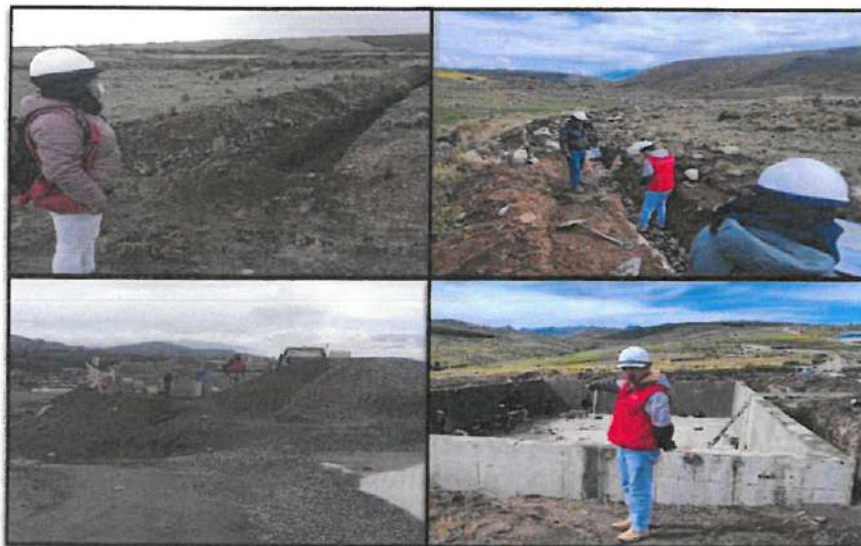
Imagen n.º 64, n.º 65, n.º 66 y n.º 67

De lo registrado fotográficamente, se evidencia limitada e inexistente señalización, se deben identificar y señalizar los sitios de riesgo, de conformidad a las características de señalización de cada caso en particular. Se evidencian deficiencias en los accesos y vías de circulación, tránsito peatonal dentro del lugar de trabajo y zonas colindantes, no se toman todas las acciones necesarias para proteger a las personas que transiten por las distintas áreas y sus inmediaciones, de todos los peligros que puedan derivarse de las actividades desarrolladas.

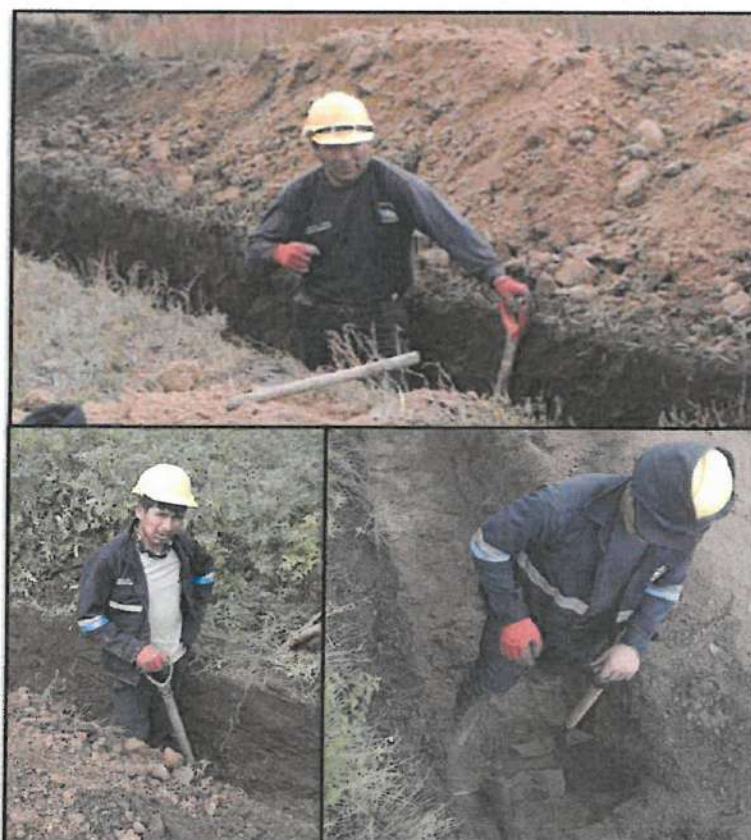
Imagen n.º 68, n.º 69 y n.º 70

Se evidencia deficiencias y limitaciones en el uso de equipos de protección individual (EPI), los botines no tienen puntera de acero contra riesgos mecánicos, no cuentan con guantes de seguridad, y no se hace uso de los barbiquejos para fijar los cascos en trabajos de excavaciones.

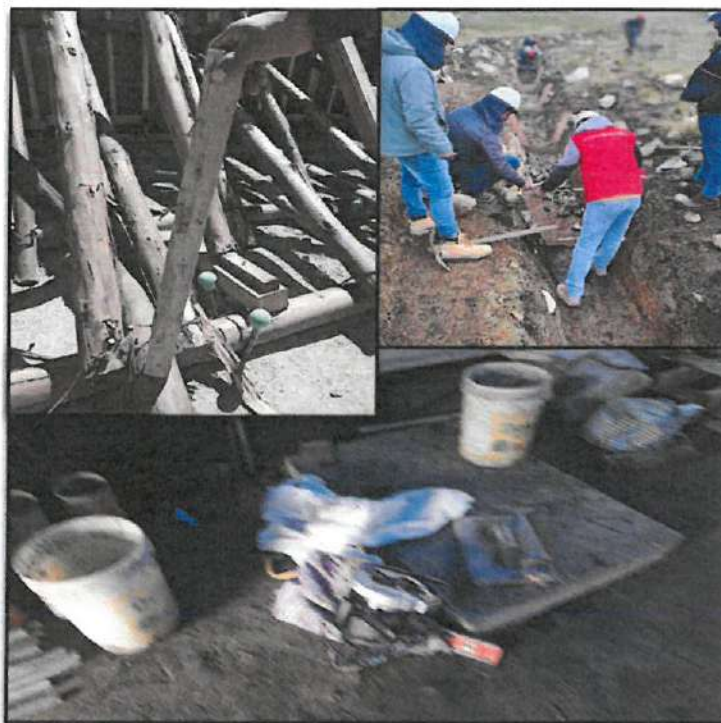
Imagen n.º 71, n.º 72 y n.º 73

Se evidencia deficiencias y limitaciones respecto al orden y limpieza, las herramientas manuales están abandonadas, maderas y herramientas con clavos no ubicadas en áreas debidamente restringidas y señalizadas, los materiales e insumos sobrantes se encuentran abandonados en la intemperie.

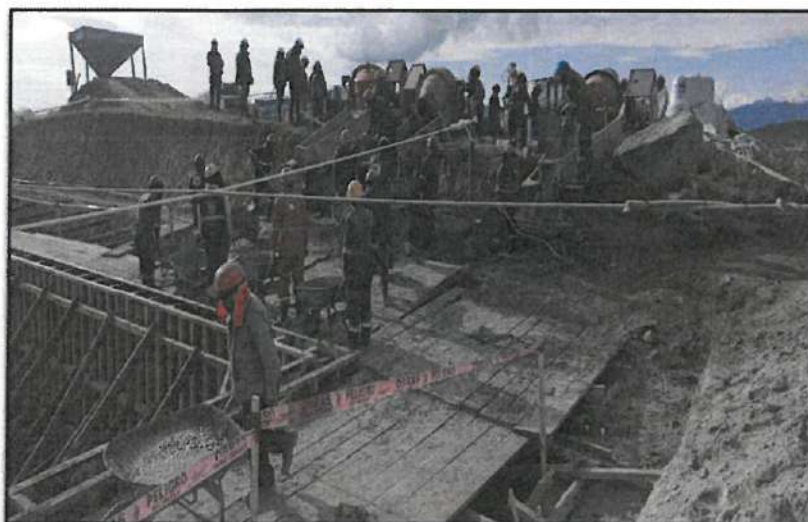
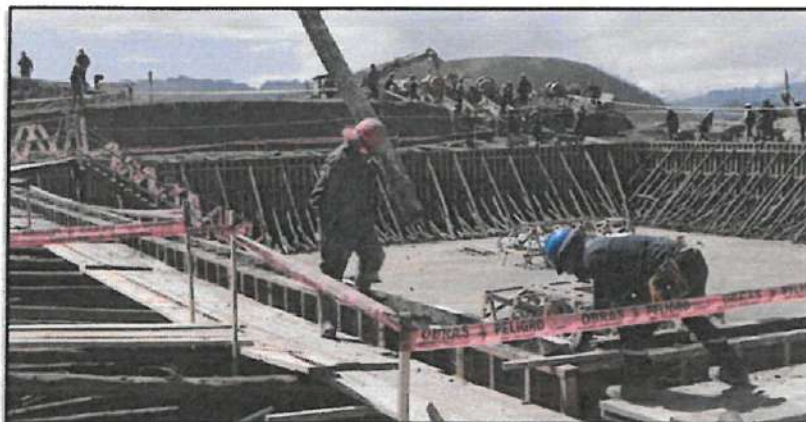
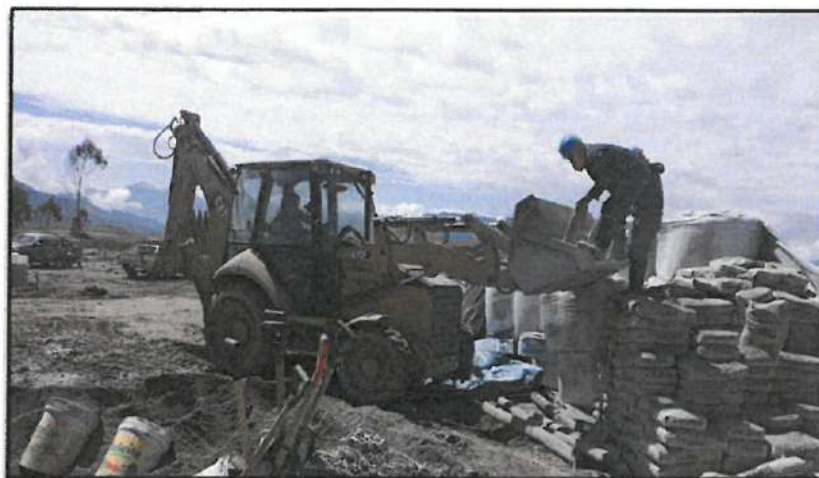
Se evidencia deficiencias en la prevención de accidentes, uso de equipos de protección personal, medidas y equipos de protección colectiva según el riesgo al que se encuentran expuestos por parte del servicio de concreto pre mezclado; así también se dejó constancia que los trabajadores de la empresa contratista hacen uso inadecuado de la indumentaria del Gobierno Regional de Apurímac, quienes no cuentan con uniforme, en detrimento de la imagen institucional del Gobierno Regional de Apurímac y riesgos asociados.
