INFORME DE HITO DE CONTROL
N° 116-2023-OCI/5333-SCC

**“MEJORAMIENTO Y AMPLIACIÓN DEL SERVICIO DE AGUA
DE RIEGO EN LAS COMUNIDADES DE CHULLCUISA,
SANTA ROSA, CUPISA, CHAMPACCOCHA, ANCATIRA,
CHOCCECANCHA Y ARGAMA ALTA, DISTRITO DE SAN
JERÓNIMO Y PACUCHA, PROVINCIA DE ANDAHUAYLAS,
REGIÓN APURÍMAC”**

**HITO DE CONTROL N° 15 – CUMPLIMIENTO DE TÉRMINOS
DE REFERENCIA, DETALLES CONSTRUCTIVOS EN
RESERVORIOS, PRESENCIA DE PROFESIONALES,
ALMACÉN DE OBRA, DIMENSIONAMIENTO DEL FILTRO Y
CERCO PERIMÉTRICO EN RESERVORIOS EN LAS METAS
137, 139, 141, 142 Y 145**

**PERÍODO DE EVALUACIÓN:
DEL 8 AL 22 DE NOVIEMBRE DE 2023**

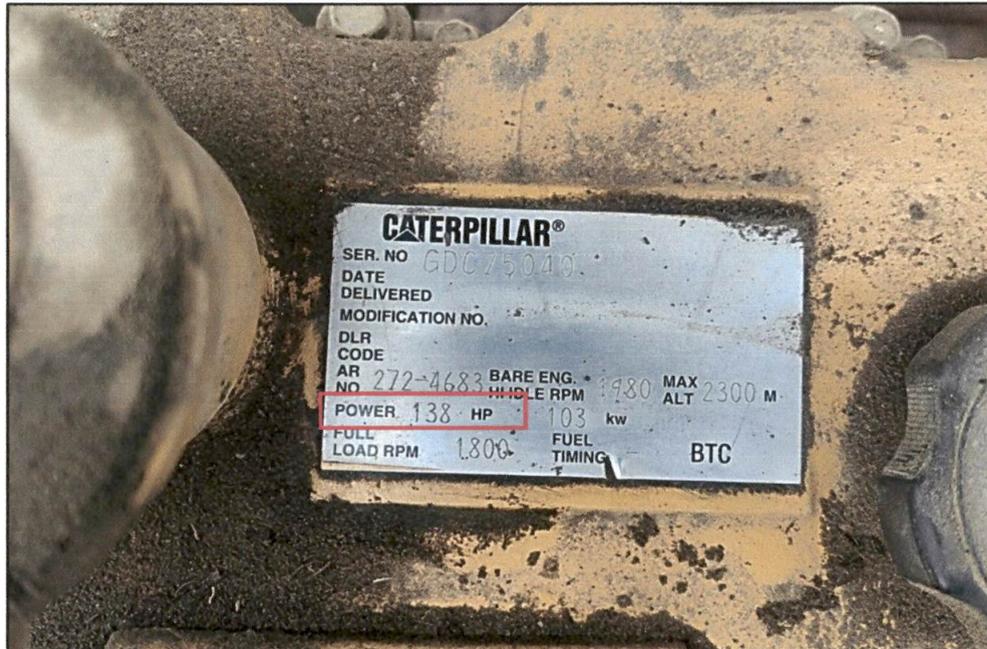
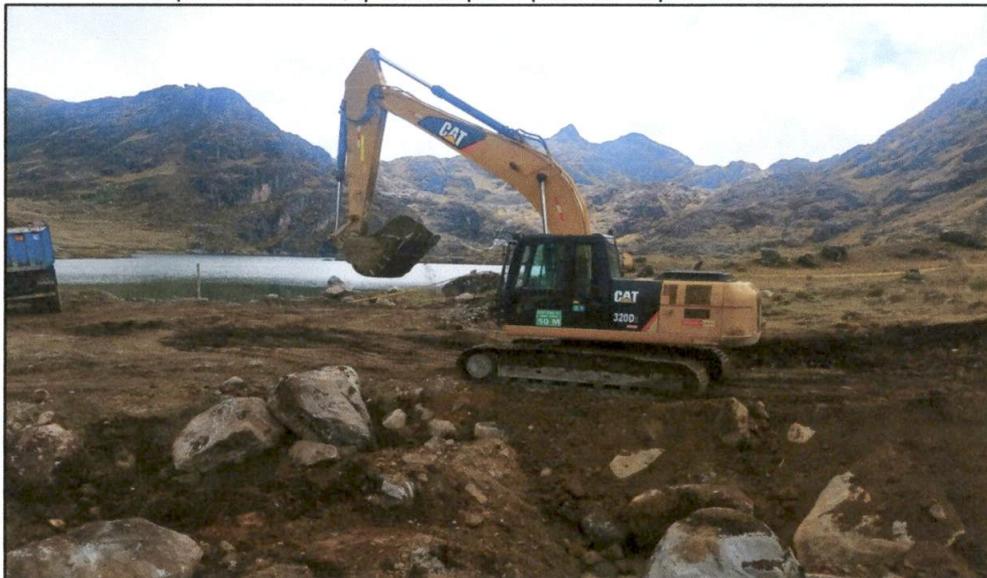
La excavadora sobre oruga marca Caterpillar de 138 HP (cuando ofertó maquinaria de 150 HP de potencia); el incumplimiento se evidencia a continuación:

Imagen n.º 3
Potencia del motor de 138 HP

Imagen n.º 4
Maquinaria en obra, que incumple la potencia requerida en los TDR.

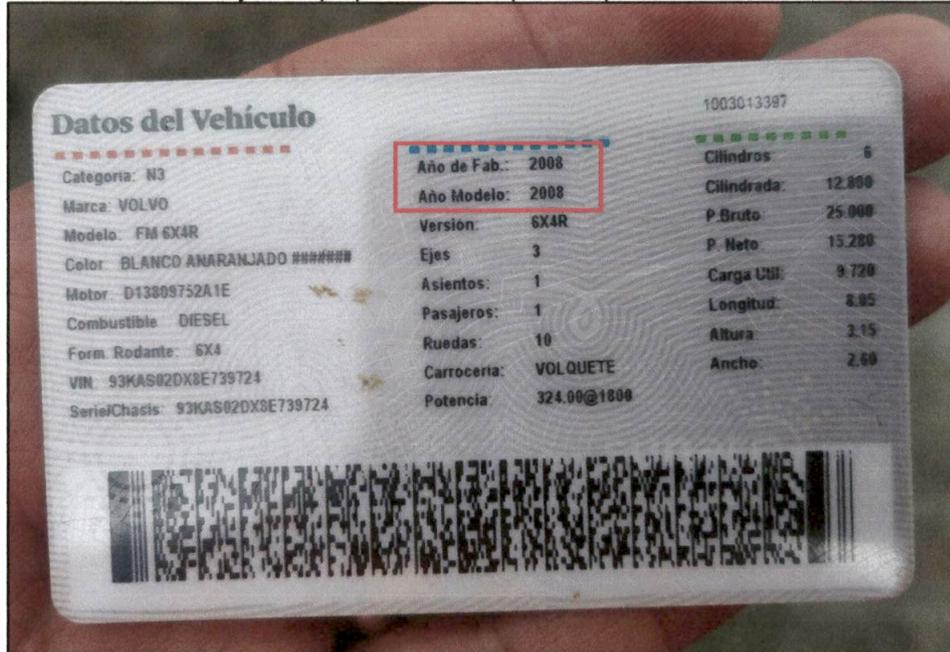
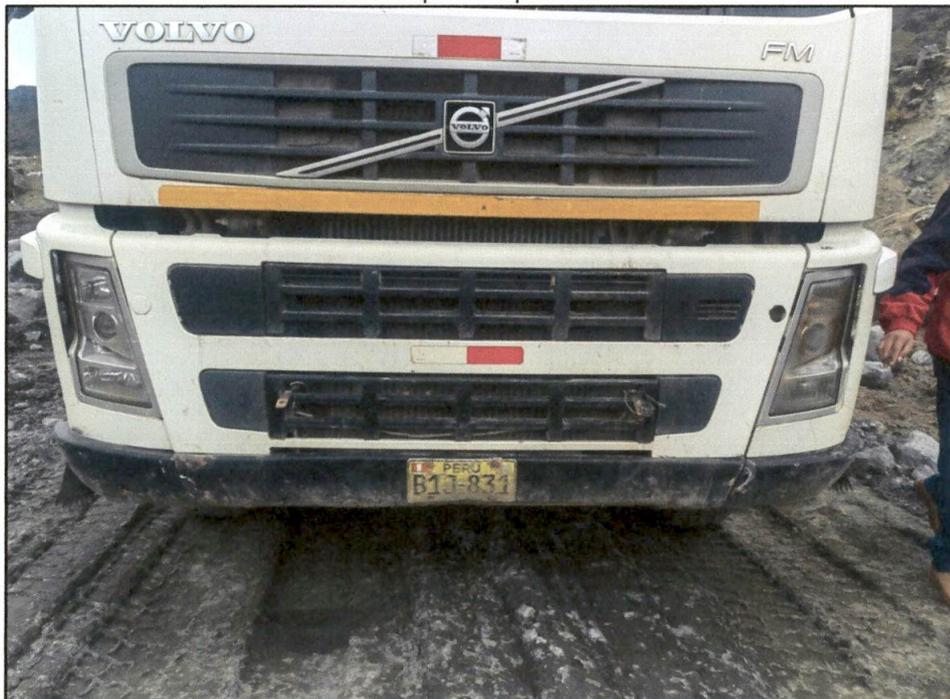
Asimismo, se observó la presencia de 1 camión volquete de año de fabricación 2008 (cuando lo ofertado es del año 2010), el incumplimiento se evidencia a continuación:

Imagen n.º 5
Tarjeta de propiedad del volquete de placa B1J-831

Imagen n.º 6
Camión volquete de placa B1J-831

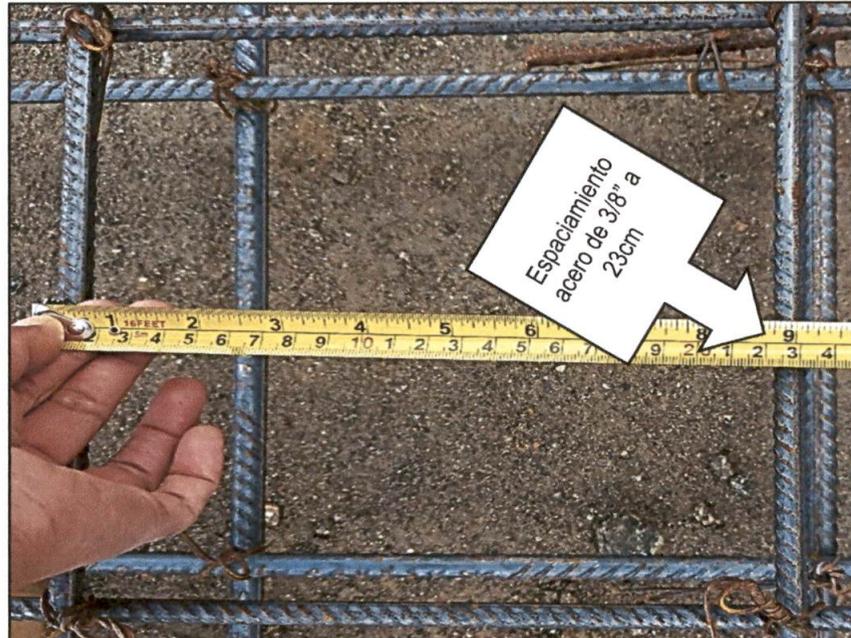
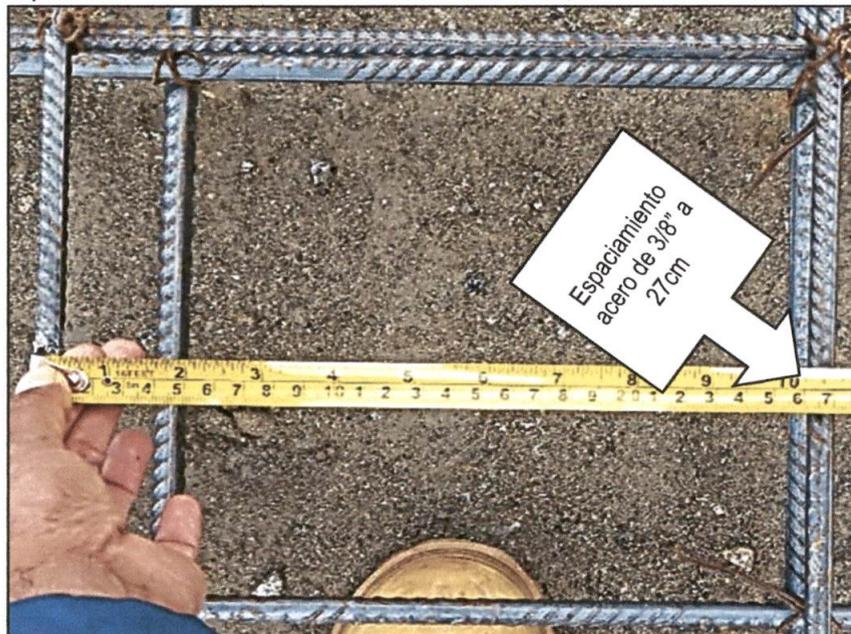
Sin embargo, de la evaluación en campo, se puede advertir que, los espaciamientos son variables entre 23 y 27 cm en el acero superior (acero de diámetro de 3/8"), contraviniendo las especificaciones técnicas y planos constructivos del expediente técnico y cuya ejecución podría afectar la idoneidad y eficacia en su funcionamiento y fallas en la transmisión de cargas por flexión desuniforme.

Espaciamiento de acero en losa de concreto armado, reservorio ILLAYOCPATA.

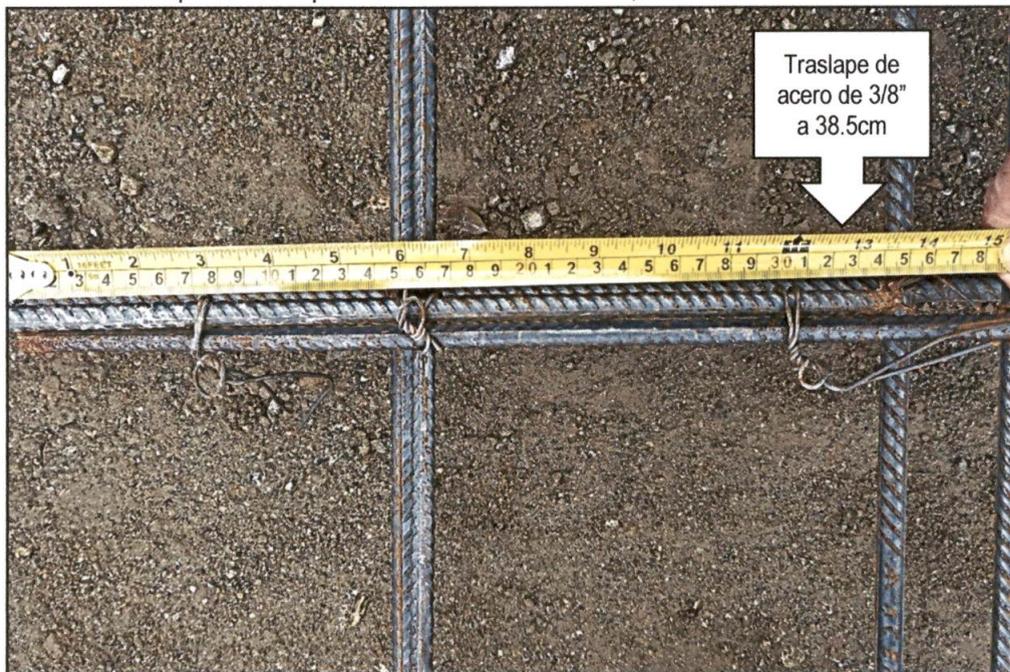
Sin embargo, de la verificación y evaluación en campo, se advierte que, los traslapes son entre 36 y 38 cm, ancho variable en el acero superior de diámetro de 3/8", contraviniendo las especificaciones técnicas y planos constructivos del expediente técnico, lo que no podría garantizar una transferencia correcta de esfuerzos, de manera que se evite una falla por empalme. Al respecto, adjuntamos imágenes, en una de ellas, se especifica el traslape:

Traslape de acero para losa de concreto armado, reservorio ILLAYOCPATA

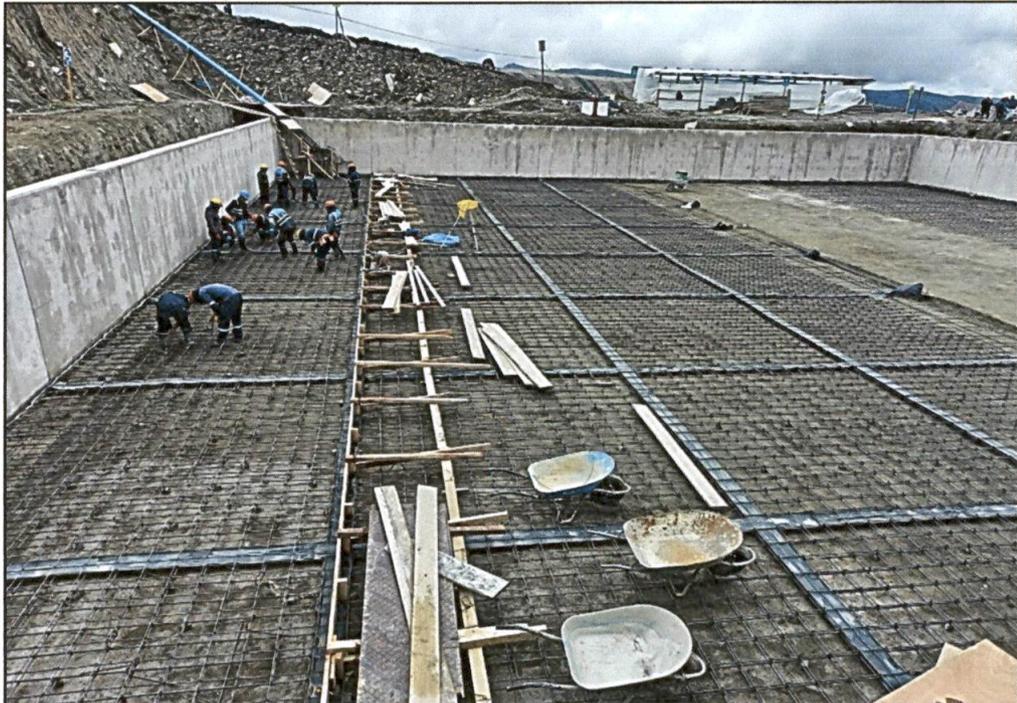
Trabajos de armado de acero en losa, reservorio ILLAYOCPATA.

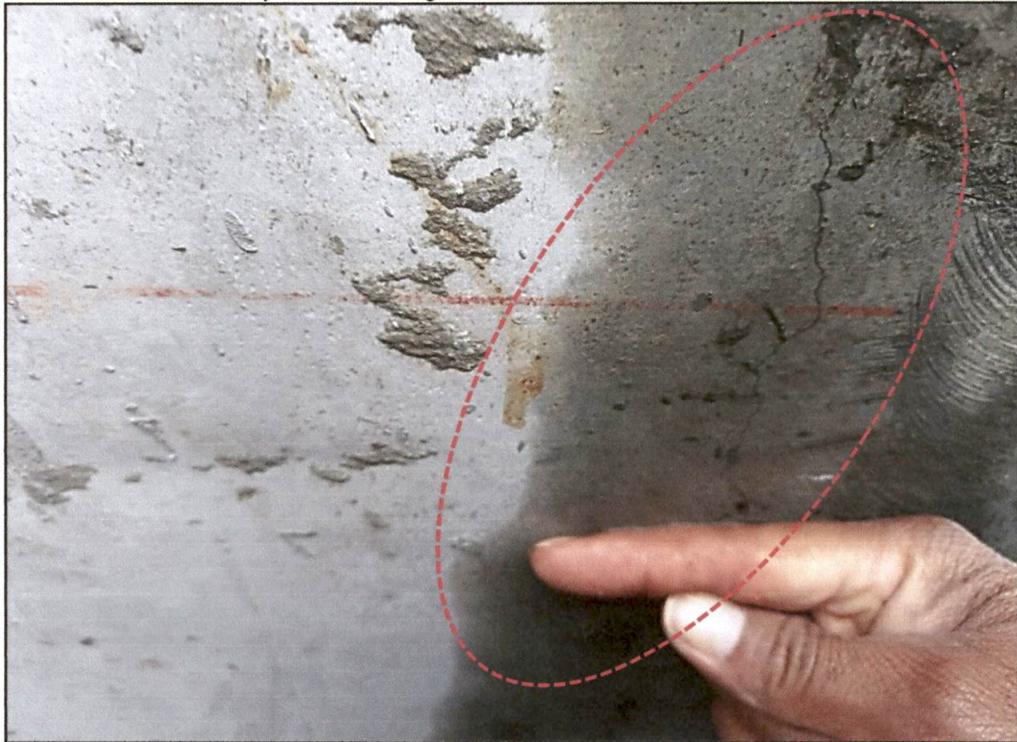
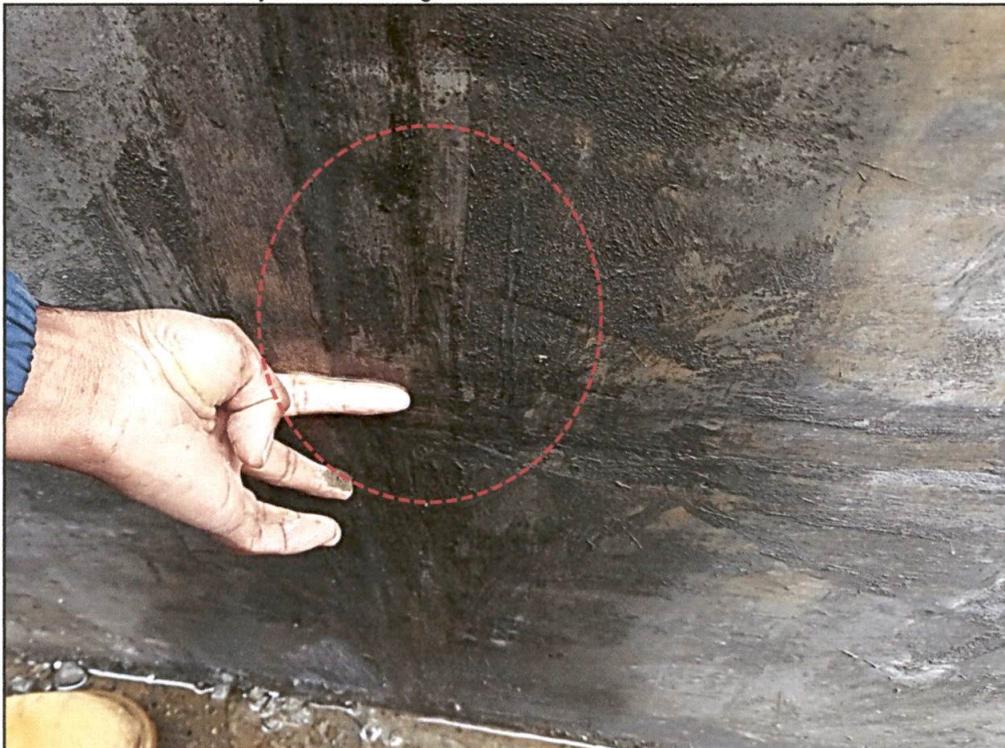
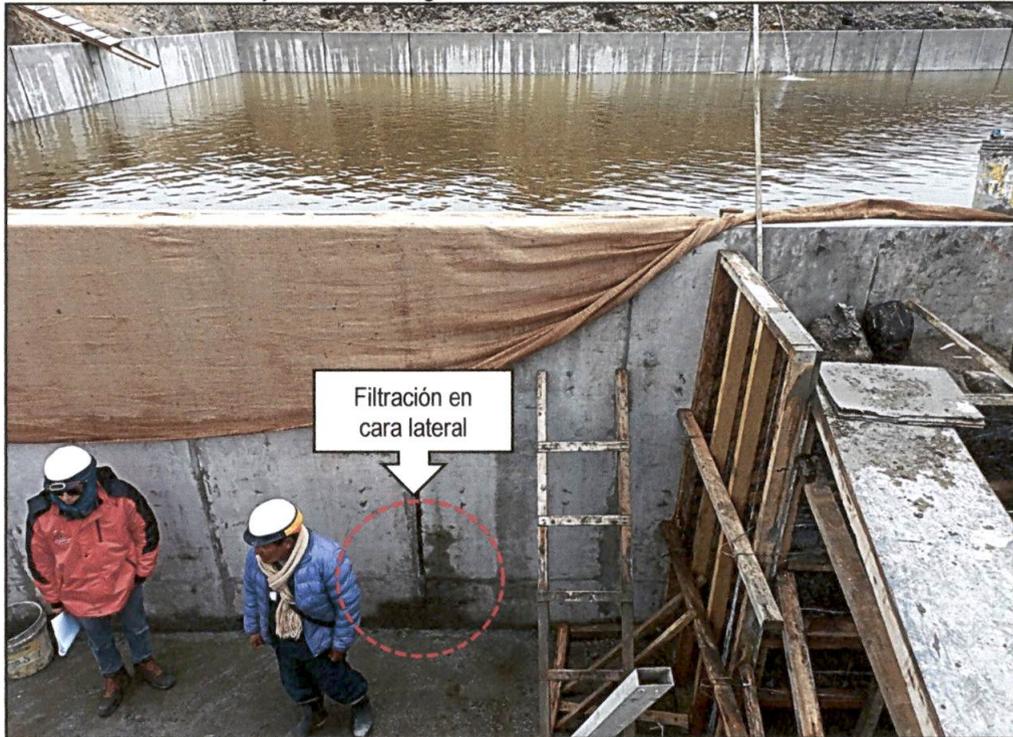
De la inspección realizada por la Comisión de Control el 9 de noviembre de 2023, al reservorio Tictirumi, con capacidad de almacenamiento de 3 362,62 m³, se advierte que, existen filtraciones de agua en las caras laterales de los muros del reservorio, denotando deficiencias de impermeabilización y/o fisuras y/o grietas; generando el riesgo de origen a corrosión del acero, daños al concreto, reduciendo la vida útil de la estructura y/o colapso prematuro, tal como se muestra en las siguientes imágenes:

Imagen n.º 15
Fisuras y filtración de agua en muro lateral, reservorio Tictirumi

Imagen n.º 16
Fisuras y filtración de agua en muro lateral, reservorio Tictirumi

Imagen n.º 17
Fisuras y filtración de agua en muro lateral, reservorio Tictirumi

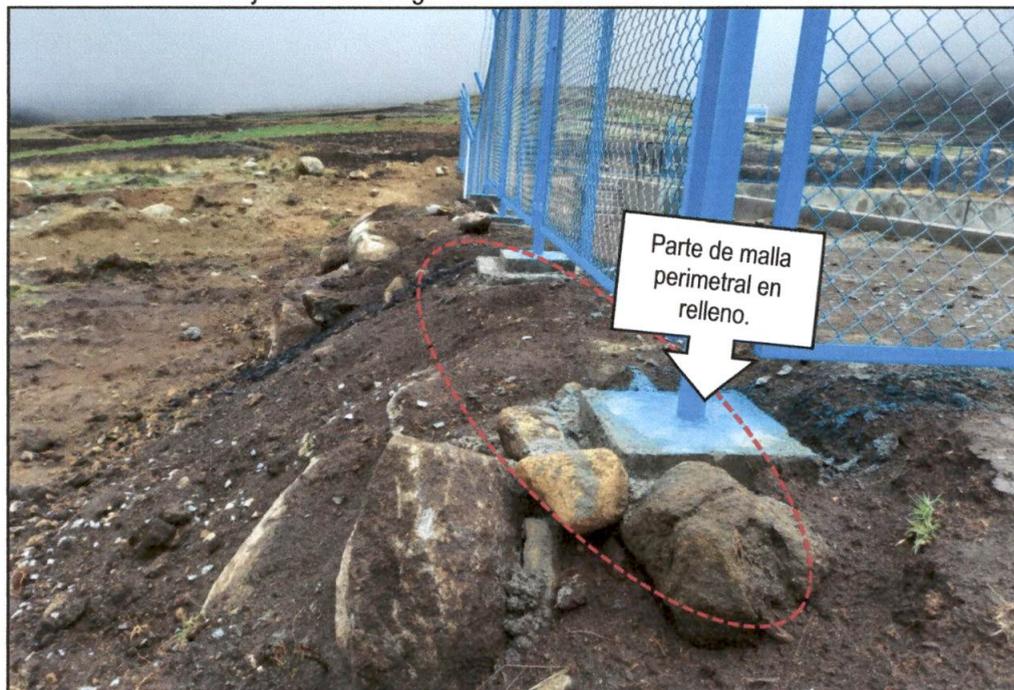
Sin embargo, de la evaluación realizada en campo, se advierte que, la construcción del cerco perimétrico se ejecuta sobre terreno de relleno, sin tratamiento aparente de estabilidad, generando el riesgo de falla por deslizamientos del talud de plataforma, reduciendo la vida útil de la estructura, conforme se muestra en las siguientes imágenes:

Imagen n.º 20
Fisuras y filtración de agua en muro lateral del reservorio Tictirumi

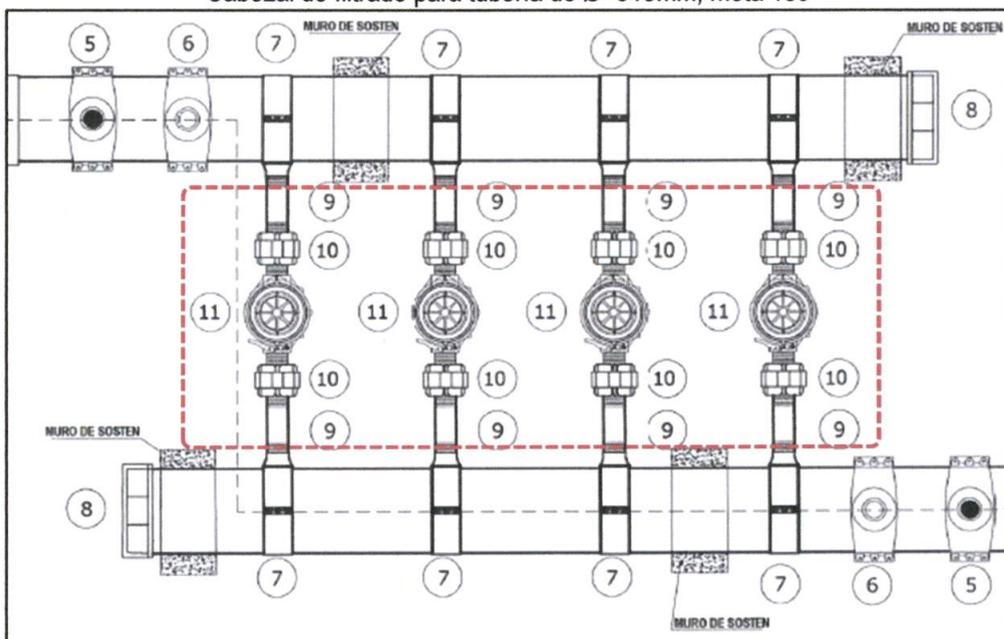
Imagen n.º 31
Cabezal de filtrado para tubería de Ø=315mm, meta 139

Lo expuesto, conllevaría a un mal funcionamiento del cabezal de filtrado por altas pérdidas de presión debido al subdimensionamiento del caudal de operación, así como, colmatación anticipada en los filtros por sobre exposición a altos volúmenes de agua, lo que conllevaría a generar paralizaciones, para efectuar acciones de mantenimientos no previstos.

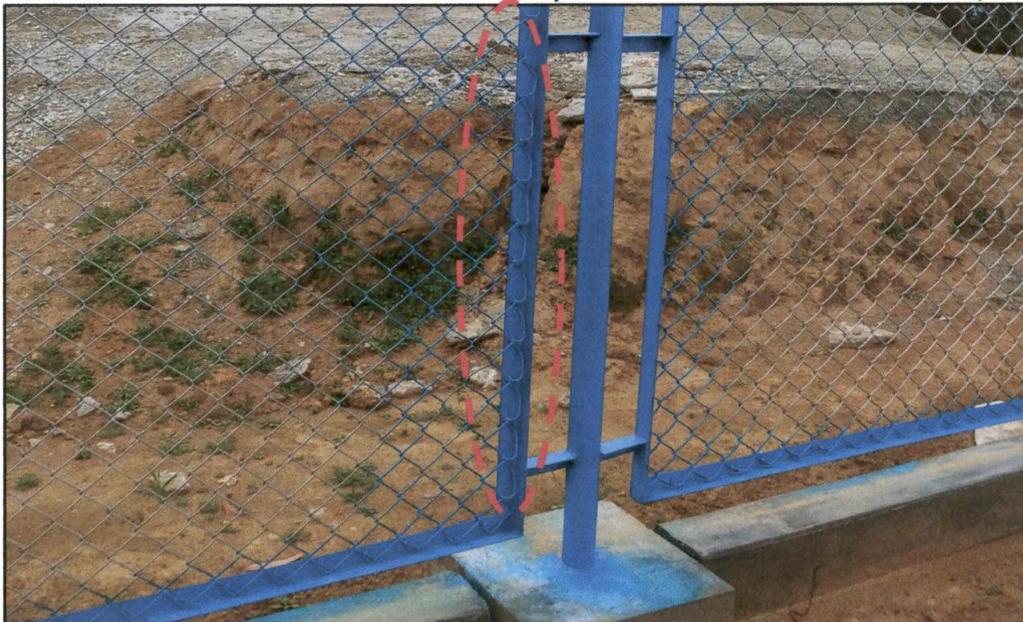
Sin embargo, se advierte posibles deformaciones en unión entre la malla olímpica y el marco del cerco perimetrico, conforme se muestra en las imágenes siguientes:

Deficiencia del servicio de soldadura entre la malla y el marco metálico, reservorio Chacrapata

La situación expuesta conllevaría a reducir la vida útil del cerco perimétrico ocasionado por deficiencia en soldadura entre la malla olímpica y el marco metálico, generando el riesgo de libre acceso al interior del área delimitada, posibles accidentes de personas y animales, así como el incumplimiento de los objetivos del proyecto

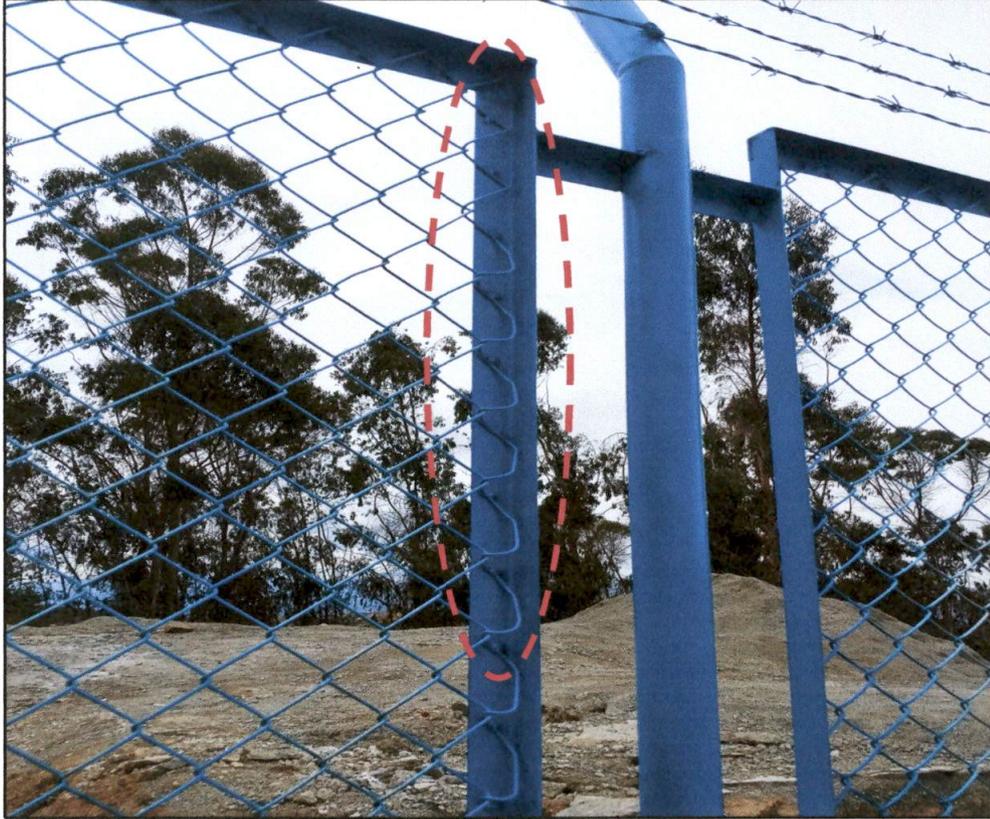
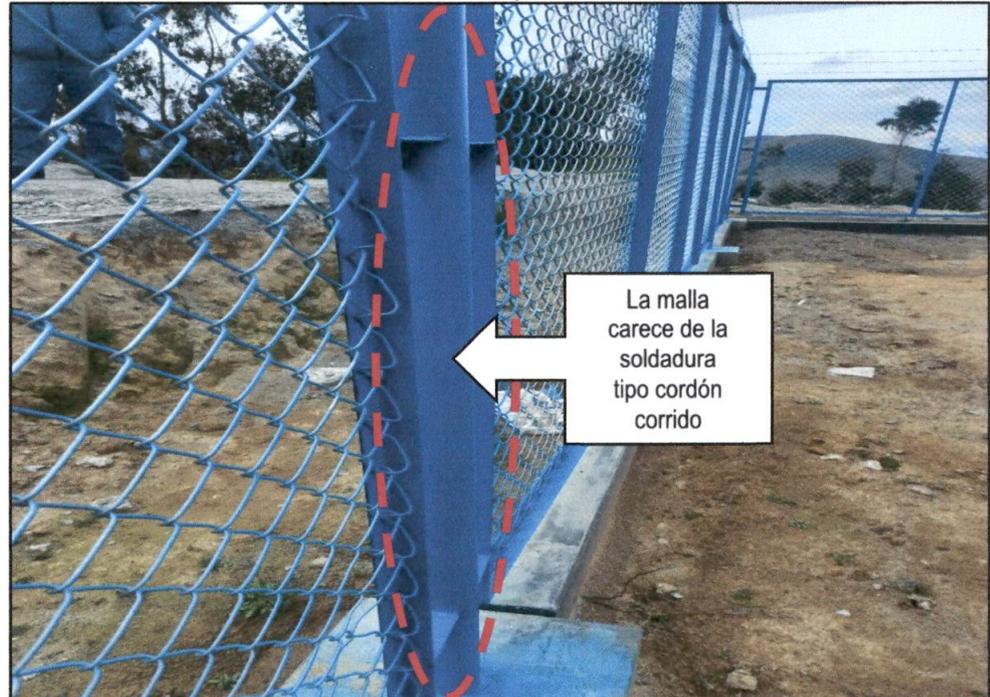
Detalle del servicio de soldadura entre la malla y el marco metálico, reservorio Chaccrapata.
