**INFORME DE HITO DE CONTROL  
Nº 126 - 2023-OCI/5333-SCC**

**EJECUCIÓN DEL PROYECTO DE INVERSIÓN:  
“MEJORAMIENTO DEL COMPLEJO DEPORTIVO EL OLIVO  
PARA EL DESARROLLO DE LAS ACTIVIDADES  
DEPORTIVAS EN EL DISTRITO ABANCAY, PROVINCIA DE  
ABANCAY, REGIÓN APURÍMAC”**

**HITO DE CONTROL Nº 17 – VERIFICAR LOS SISTEMAS DE  
PROTECCIÓN CONTRA LOS RAYOS Y LA ADQUISICIÓN E  
INSTALACIÓN DEL EQUIPAMIENTO DEPORTIVO PARA EL  
MINICOLISEO**

**PERÍODO DE EVALUACIÓN:  
DEL 21 DE NOVIEMBRE AL 30 DE NOVIEMBRE DE 2023**

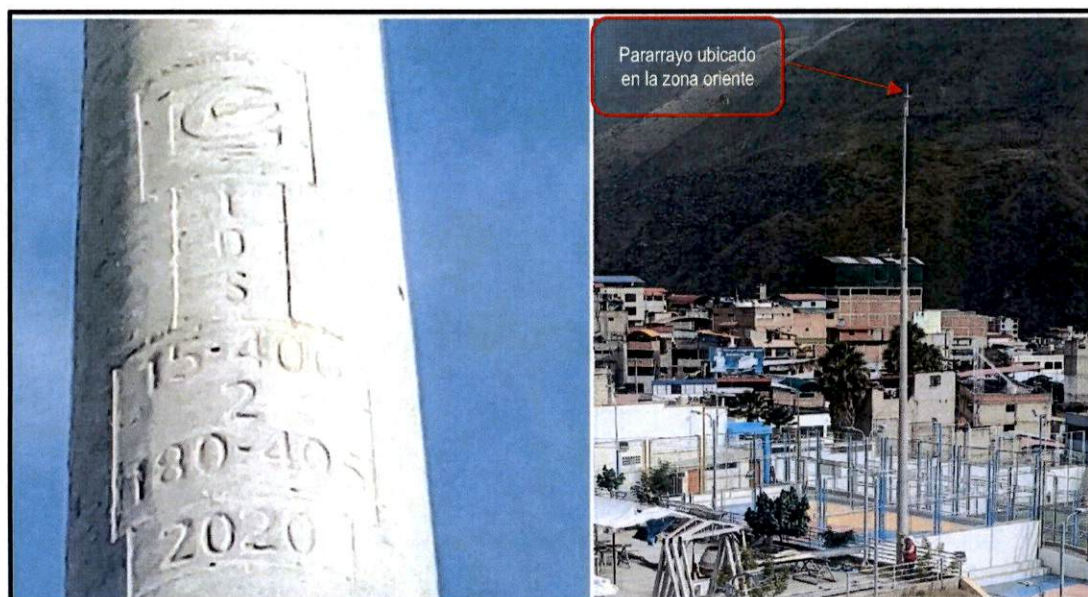
**Imagen n.º 1**  
**Características del poste de concreto armado centrifugado utilizado como soporte de pararrayos**

Cabe precisar, que cada uno de los pararrayos están instalados sobre un poste de concreto armado centrifugado de 15m de los cuales 2m están enterrados disponiendo de una altura útil de 13m, agregándose a la punta del poste, un mástil metálico de 3m de altura, teniendo una altura total visible del pararrayos de 16m, para mayor detalle del poste de concreto armado centrifugado se tiene la siguiente imagen:

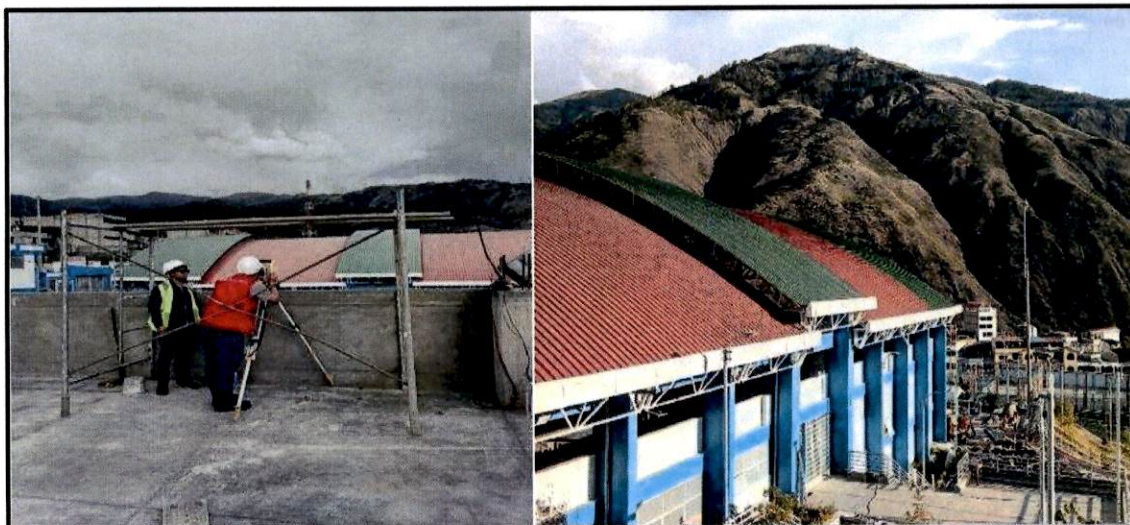
**Imagen n.º 3**

**Levantamiento topográfico efectuado por la Comisión de Control con estación total robótica, marca trimble efectuado en el minicoliseo, CEAR y los pararrayos**

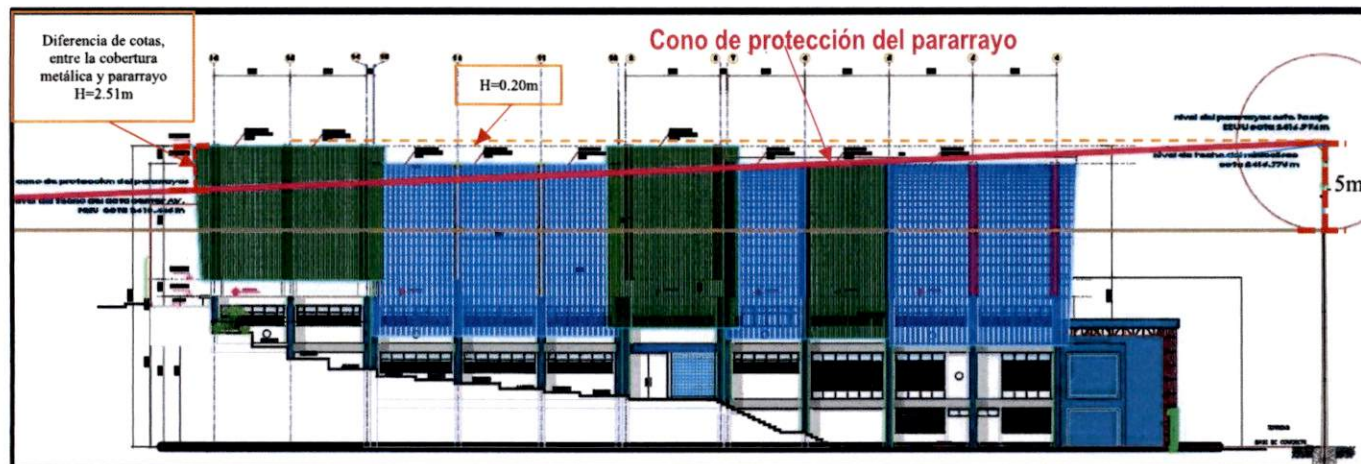
**Imagen n.º 4**  
**Vista lateral del minicoliseo visualizada desde la azotea de CEAR y trazo del cono de protección de pararrayos de la zona oriente del pasaje EE.UU.**

De la imagen precedente, se observa que la zona norte de la cobertura metálica del minicoliseo está por encima del cono de protección (línea roja), teniendo una altura no protegida de 2,51m; por lo que, el pararrayo de la zona oriente no estaría protegiendo en su totalidad la cobertura metálica de minicoliseo, el mismo que podría ocasionar daños a la infraestructura y equipos.

Por lo que, se advierte que la cobertura metálica del minicoliseo se encuentra a 0.20m debajo del pararrayo de la zona oriente; sin embargo, según el catálogo de instalación del fabricante del pararrayo instalado recomienda que la punta del pararrayo debe estar situada como mínimo 2m por encima de la zona que protege (incluyendo antenas, torres de enfriamiento, techos y depósitos)<sup>4</sup>.

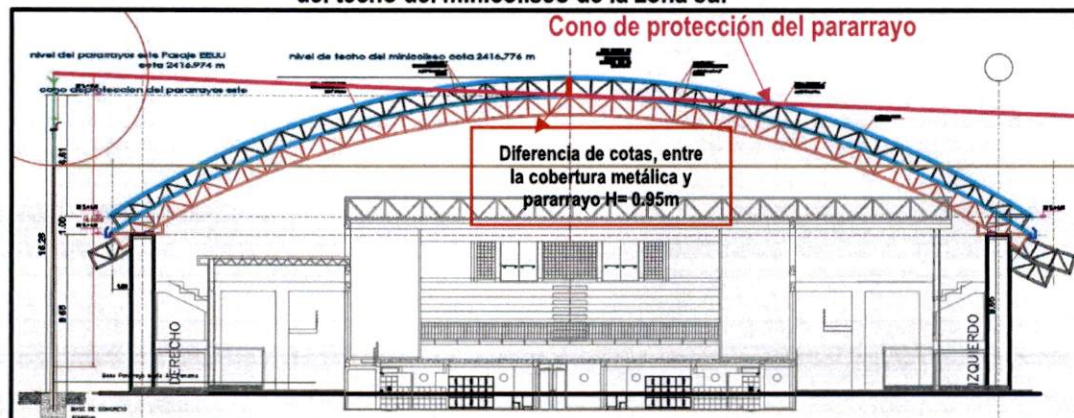
**Imagen n.º 5**  
**Vista en elevación del cono de protección del pararrayos este Pasaje EEUU respecto al arco del techo del minicoliseo de la zona sur**

Asimismo, la Comisión de Control<sup>5</sup> verificó la cobertura metálica del minicoliseo de la zona sur, trazando el cono de protección según el siguiente detalle:

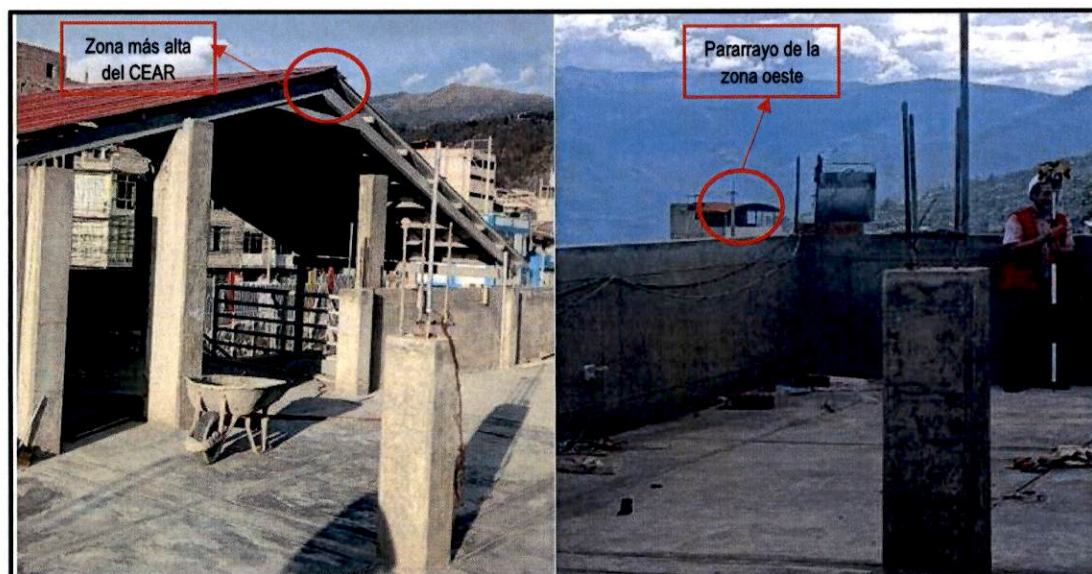
**Imagen n.º 6**  
**Zona más alta de techo metálico de la caja de escalera del bloque CEAR**

Por otra parte, la Comisión de Control verificó el pararrayo ubicado en la zona occidente (av. panamá), evidenciando que el Centro de Alto Rendimiento (CEAR), no se encuentra protegido por dicho pararrayo, tal como muestra a continuación:

De la imagen precedente, se observa que la cobertura metálica de la caja de escalera del bloque CEAR, está por debajo del pararrayo de la zona occidente (Av. Panamá).

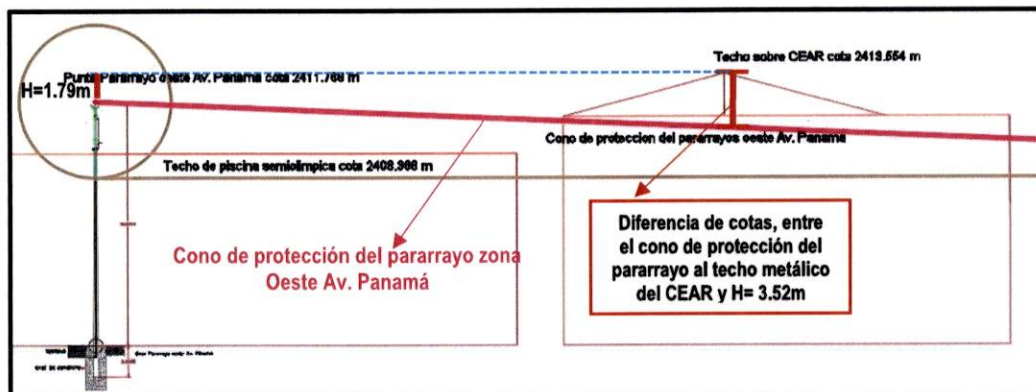
**Imagen n.º 7**  
**Cono de protección del pararrayos oeste Av. Panamá respecto a la piscina semiolímpica y al CEAR**

De la imagen precedente, se verifica que las cotas de los puntos del levantamiento topográfico del techo metálico de la caja de escalera del bloque CEAR, tiene una cota de  $2413.55\text{m}$  mientras que la punta del pararrayo oeste (Av. Panamá), tiene una cota de  $2411.77\text{m}$ ; por lo que, se advierte que el pararrayo está por debajo del techo metálico de la caja de escalera del bloque CEAR en  $1.79\text{m}$ ; lo cual, no cumpliría la recomendación de instalación del fabricante del pararrayo de la zona oeste, que debió ser instalado por encima de  $2\text{m}$  por encima de cualquier techo o edificación.

Finalmente, tanto el pararrayo de la zona este y oeste no protegería a la totalidad de las edificaciones del complejo deportivo el Olivo (Minicoliseo y CEAR), el mismo que podría ocasionar daños a la infraestructura y equipos.

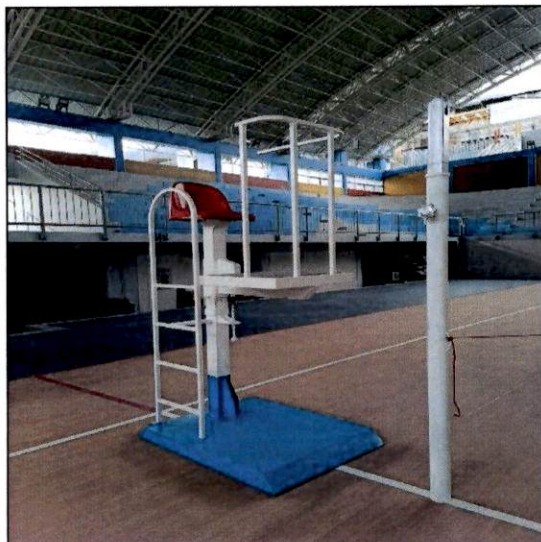
Silla torre para árbitro sin protección (acolchonado); asimismo los parantes para red de vóley no presenta protector.

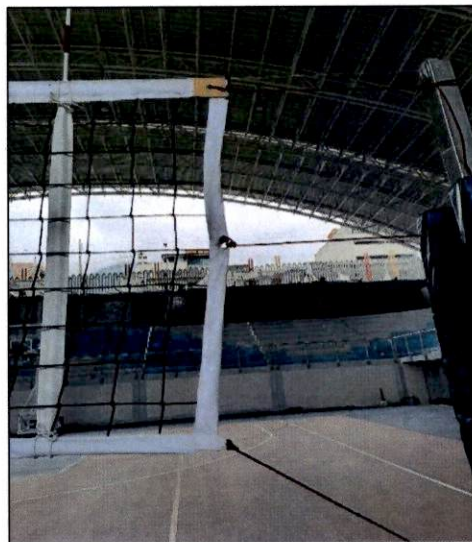
Net para vóley, se observa que cuenta solo con un tensor de acero en parate superior; asimismo, se verifica que el ancho la banda inferior y lateral presenta 3cm.

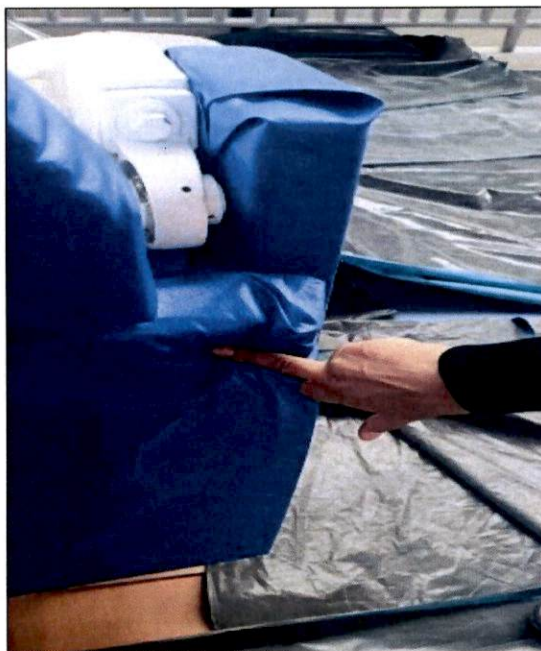
Protector para estructura metálica de básquet con baja resistencia.

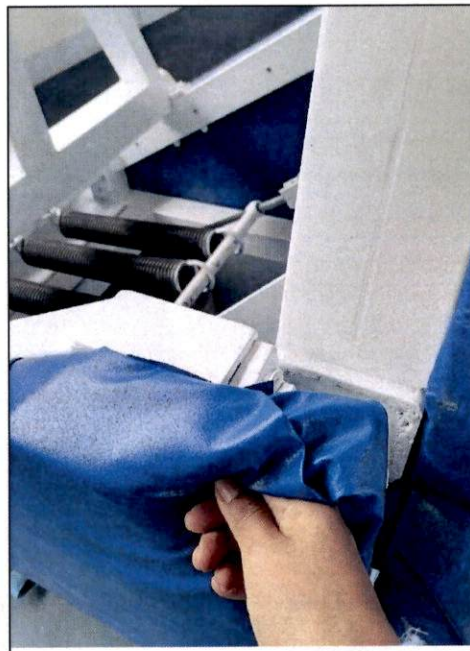
Protector para estructura metálica de básquet con baja resistencia.

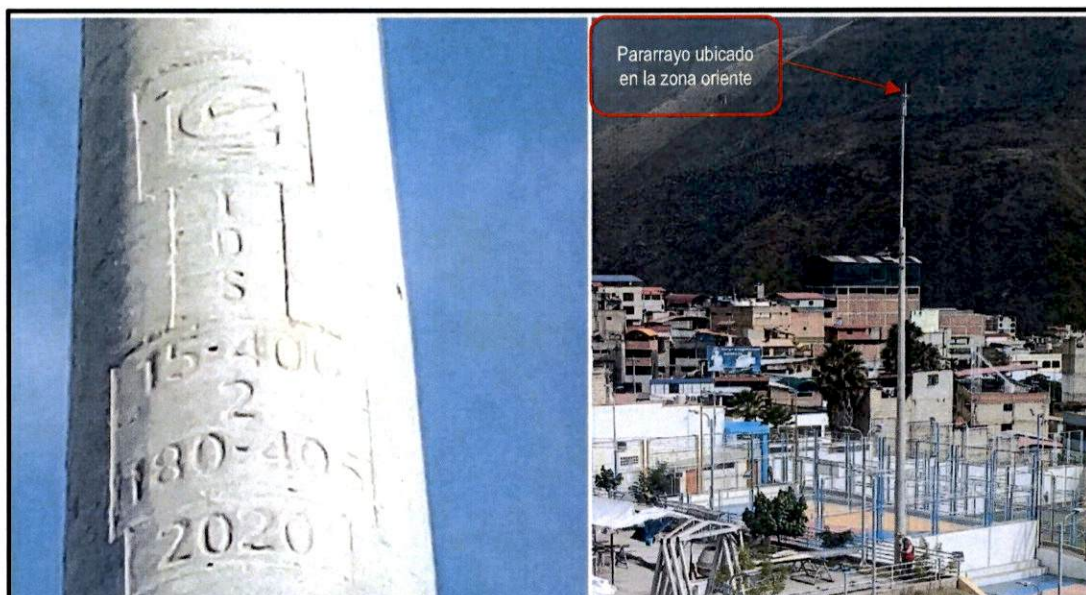
**Imagen n.º 1**  
**Características del poste de concreto armado centrifugado utilizado como soporte de pararrayos**

Cabe precisar, que cada uno de los pararrayos están instalados sobre un poste de concreto armado centrifugado de 15m de los cuales 2m están enterrados disponiendo de una altura útil de 13m, agregándose a la punta del poste, un mástil metálico de 3m de altura, teniendo una altura total visible del pararrayos de 16m, para mayor detalle del poste de concreto armado centrifugado se tiene la siguiente imagen:

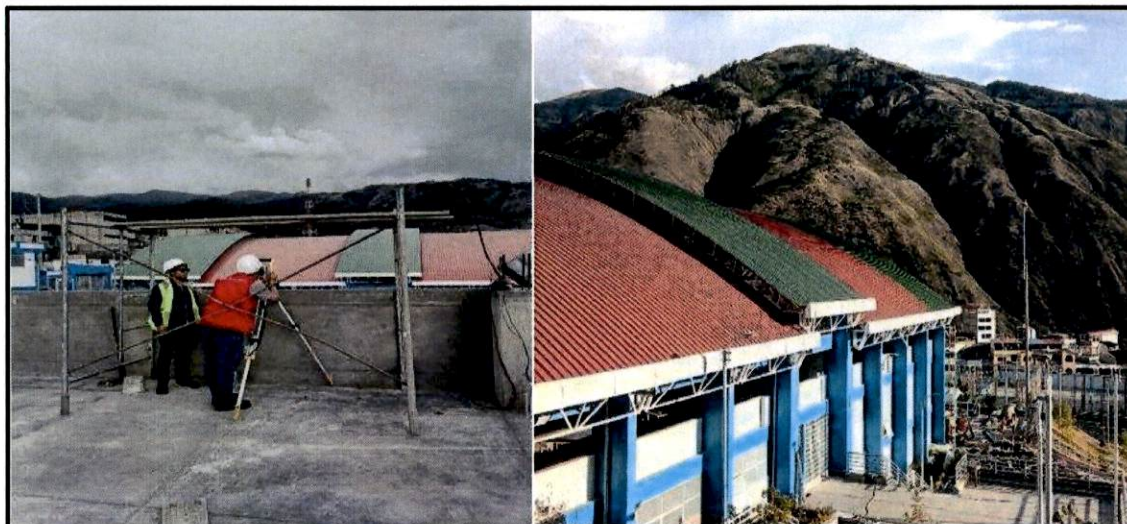
**Imagen n.º 3**

**Levantamiento topográfico efectuado por la Comisión de Control con estación total robótica, marca trimble efectuado en el minicoliseo, CEAR y los pararrayos**

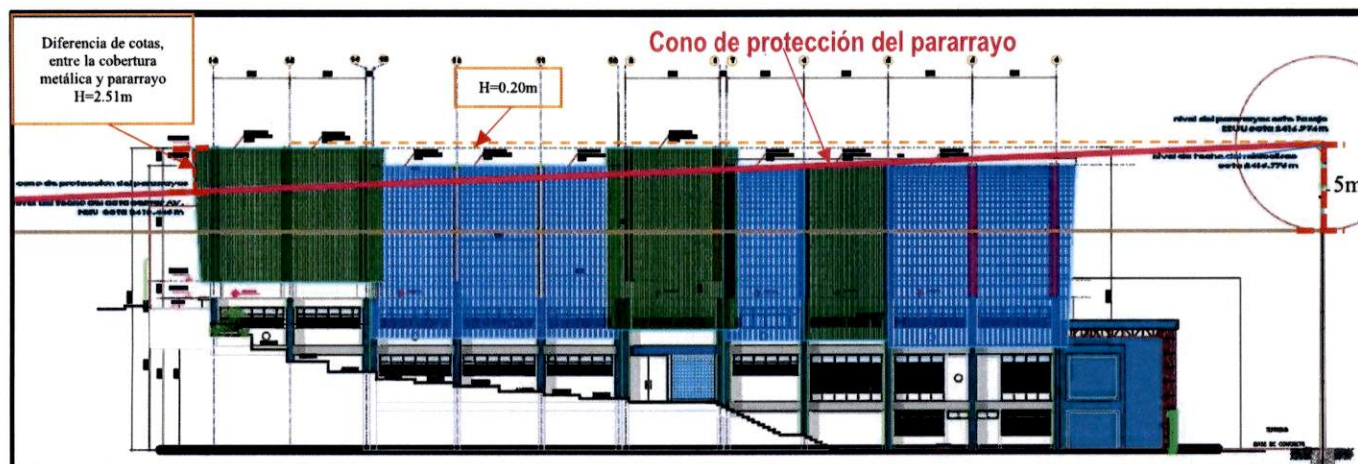
**Imagen n.º 4**  
**Vista lateral del minicoliseo visualizada desde la azotea de CEAR y trazo del cono de protección de pararrayos de la zona oriente del pasaje EE.UU.**

De la imagen precedente, se observa que la zona norte de la cobertura metálica del minicoliseo está por encima del cono de protección (línea roja), teniendo una altura no protegida de 2,51m; por lo que, el pararrayo de la zona oriente no estaría protegiendo en su totalidad la cobertura metálica de minicoliseo, el mismo que podría ocasionar daños a la infraestructura y equipos.

Por lo que, se advierte que la cobertura metálica del minicoliseo se encuentra a 0.20m debajo del pararrayo de la zona oriente; sin embargo, según el catálogo de instalación del fabricante del pararrayo instalado recomienda que la punta del pararrayo debe estar situada como mínimo 2m por encima de la zona que protege (incluyendo antenas, torres de enfriamiento, techos y depósitos)<sup>4</sup>.

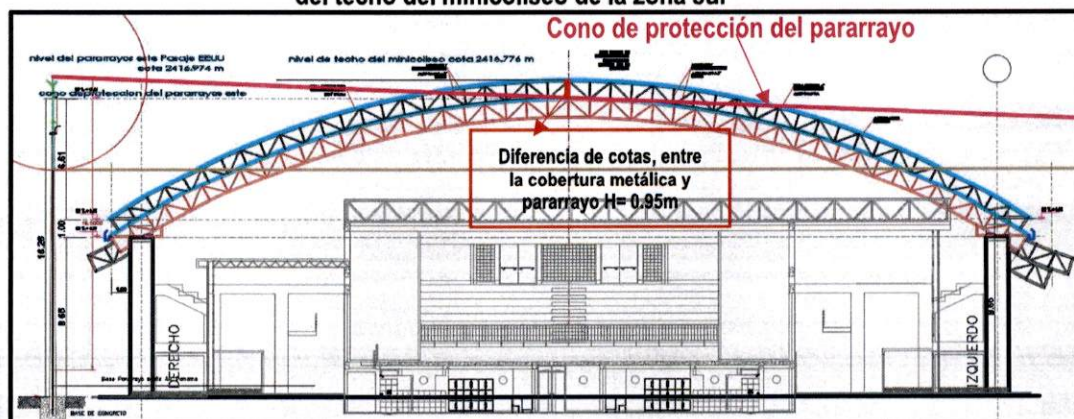
**Imagen n.º 5**  
**Vista en elevación del cono de protección del pararrayos este Pasaje EEUU respecto al arco del techo del minicoliseo de la zona sur**

Asimismo, la Comisión de Control<sup>5</sup> verificó la cobertura metálica del minicoliseo de la zona sur, trazando el cono de protección según el siguiente detalle:

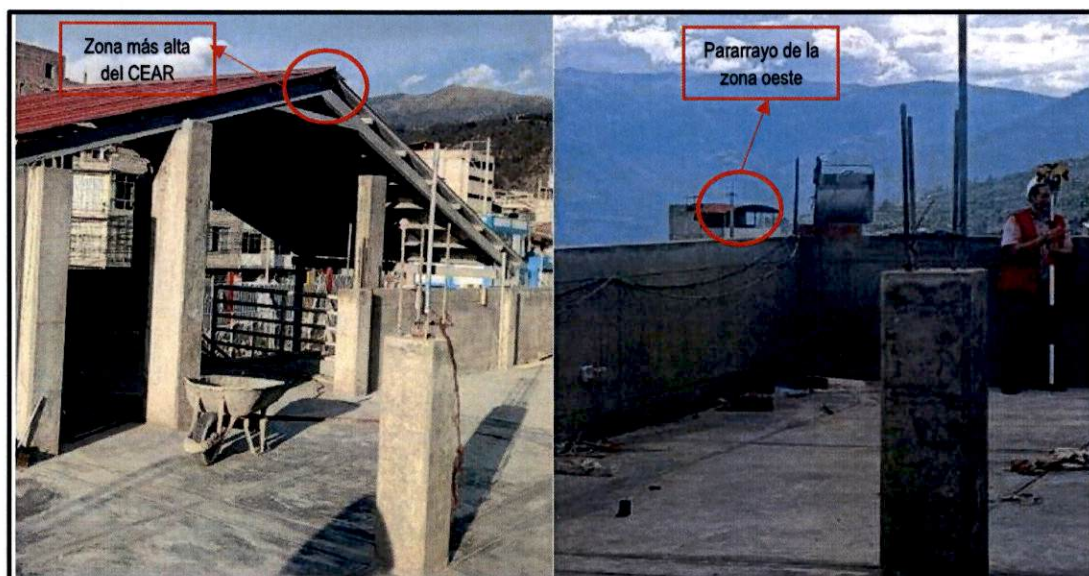
**Imagen n.º 6**  
**Zona más alta de techo metálico de la caja de escalera del bloque CEAR**

Por otra parte, la Comisión de Control verificó el pararrayo ubicado en la zona occidente (av. panamá), evidenciando que el Centro de Alto Rendimiento (CEAR), no se encuentra protegido por dicho pararrayo, tal como muestra a continuación:

De la imagen precedente, se observa que la cobertura metálica de la caja de escalera del bloque CEAR, está por debajo del pararrayo de la zona occidente (Av. Panamá).

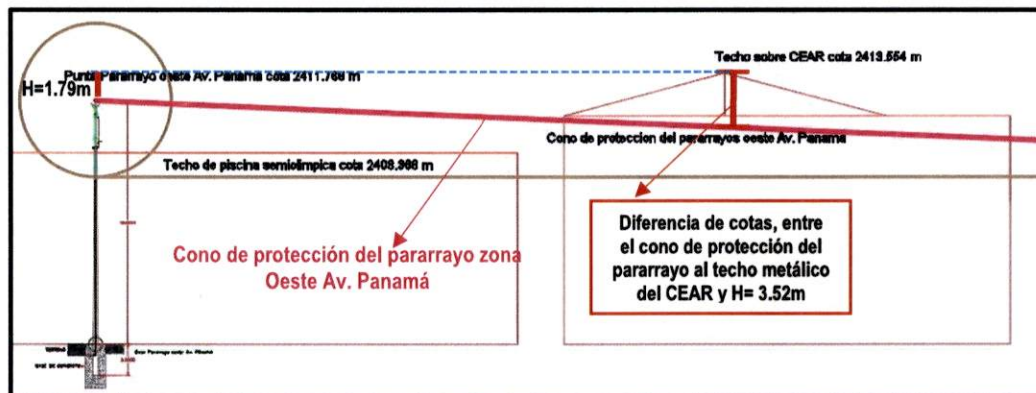
**Imagen n.º 7**  
**Cono de protección del pararrayos oeste Av. Panamá respecto a la piscina semiolímpica y al CEAR**

De la imagen precedente, se verifica que las cotas de los puntos del levantamiento topográfico del techo metálico de la caja de escalera del bloque CEAR, tiene una cota de  $2413.55\text{m}$  mientras que la punta del pararrayo oeste (Av. Panamá), tiene una cota de  $2411.77\text{m}$ ; por lo que, se advierte que el pararrayo está por debajo del techo metálico de la caja de escalera del bloque CEAR en  $1.79\text{m}$ ; lo cual, no cumpliría la recomendación de instalación del fabricante del pararrayo de la zona oeste, que debió ser instalado por encima de  $2\text{m}$  por encima de cualquier techo o edificación.

Finalmente, tanto el pararrayo de la zona este y oeste no protegería a la totalidad de las edificaciones del complejo deportivo el Olivo (Minicoliseo y CEAR), el mismo que podría ocasionar daños a la infraestructura y equipos.

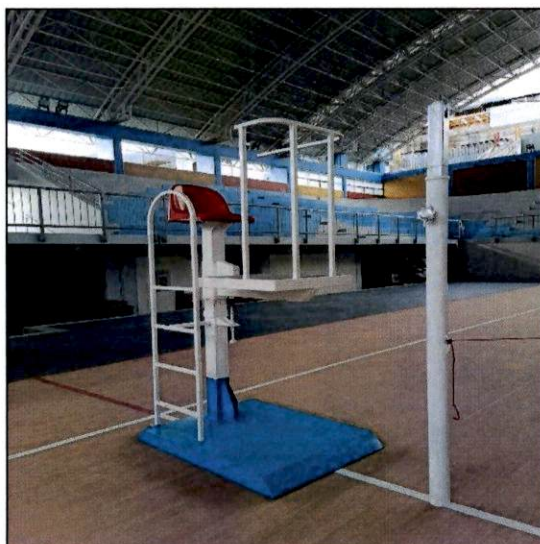
Silla torre para árbitro sin protección (acolchonado); asimismo los parantes para red de vóley no presenta protector.

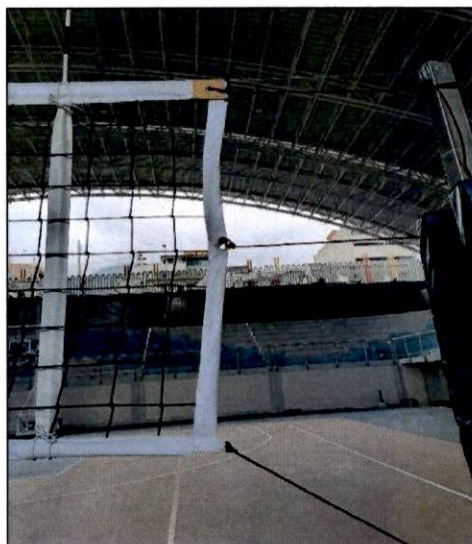
Net para vóley, se observa que cuenta solo con un tensor de acero en parate superior; asimismo, se verifica que el ancho la banda inferior y lateral presenta 3cm.

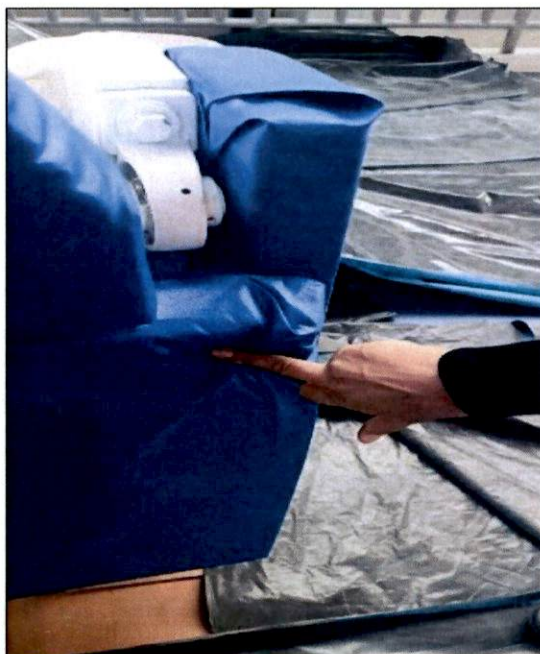
Protector para estructura metálica de básquet con baja resistencia.

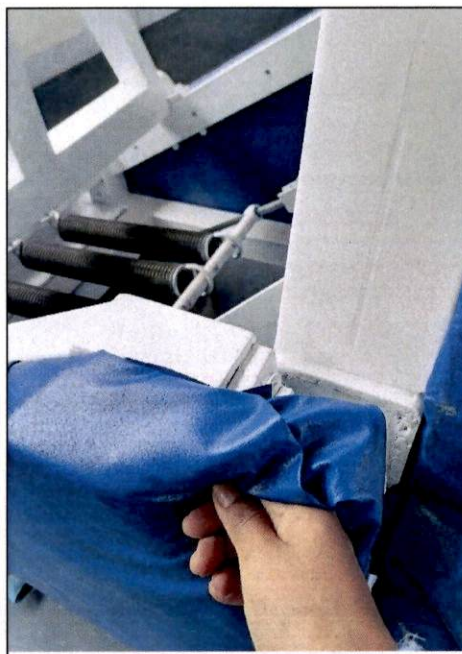
Protector para estructura metálica de básquet con baja resistencia.
