**INFORME DE VISITA DE CONTROL
N° 029-2023-OCI/5335-SVC**

**“ESTADO SITUACIONAL DE LA INFRAESTRUCTURA,
EQUIPAMIENTO Y VEHÍCULOS DE LAS COMPAÑÍAS DE
BOMBEROS DE LA XXVI COMANDANCIA
DEPARTAMENTAL DE AYACUCHO”**

**PERÍODO DE EVALUACIÓN:
DEL 5 AL 9 DE JUNIO DE 2023**

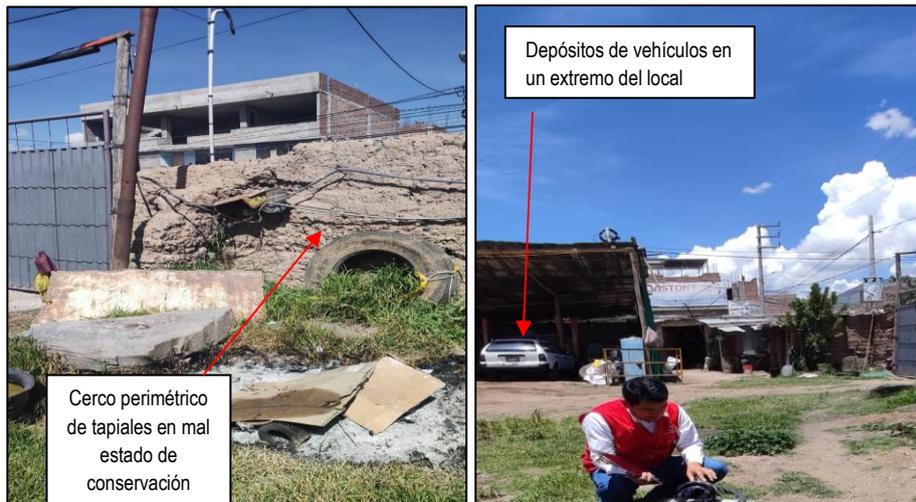
Imágenes n.ºs 1 y 2

De la visita realizada el 6 de junio de 2023, a las instalaciones de la Compañía de Bomberos Salvador San Juan n.º 222, cuyo resultado se plasma en los formatos de recopilación de información y el “Acta de Visita de Control a la Compañía de Bomberos Salvador San Juan N° 222 de la XXVI Comandancia Departamental de Ayacucho”, se evidencia que el inmueble de la compañía comprende una manzana completa, y cuenta con cerco perimétrico de material rústico a base de tapias de una altura promedio h=2,10 metros, en mal estado de conservación, con cobertizo de maderas y calaminas en mal estado de conservación, las

instalaciones eléctricas representan riesgo por tener los cables expuestos y no contar con canaletas o tubos de protección.

Cerco perimétrico de material rústico a base de tapias en mal estado de conservación, que también es usado como depósito de vehículos.

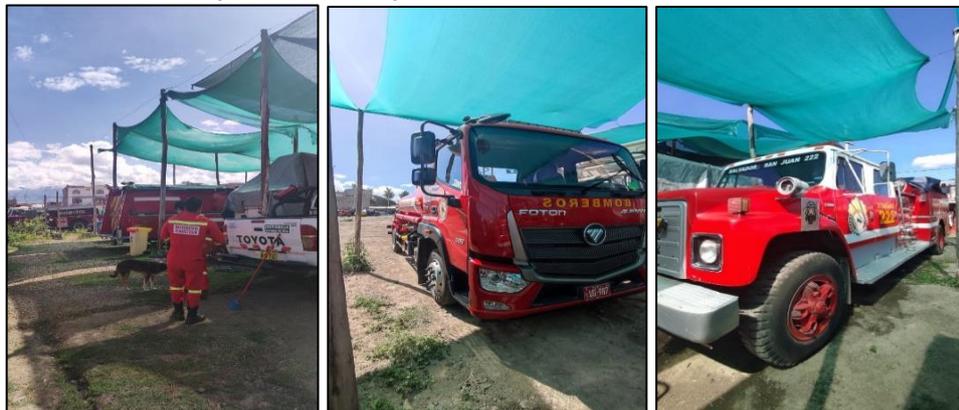
Imágenes n.ºs 3, 4 y 5

En relación, a la sala de máquinas se pudo evidenciar que no cuenta con un ambiente acondicionado para tal fin, ante lo cual el responsable de la Compañía habilitó un espacio donde instalaron palos de eucalipto de 4 metros de altura en promedio, que se encuentran sujetos con mallas Rachell a modo de cobertizo, en este espacio están estacionados ocho (8) vehículos, los cuales se encuentran a la intemperie expuestos al sol, la lluvia y polvo, no tiene muros o cerramientos que proteja a los vehículos, el piso es de tierra con presencia de hiervas. Finalmente, esta área no cuenta con reflectores como se muestran en las imágenes siguientes:

Sala de máquinas de la Compañía de Bomberos Salvador San Juan n.º 222

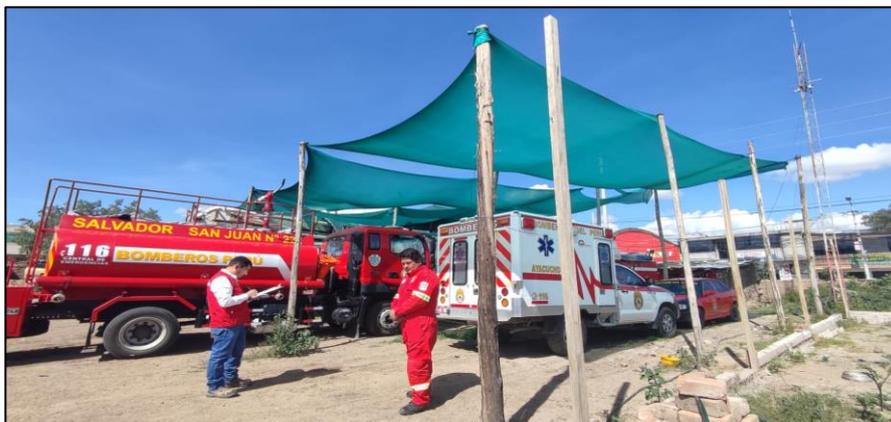
Imagen n.º 6
Habilitación de la sala de máquinas de la compañía de bomberos con palos de eucalipto y malla Rachell que cubren parcialmente los vehículos

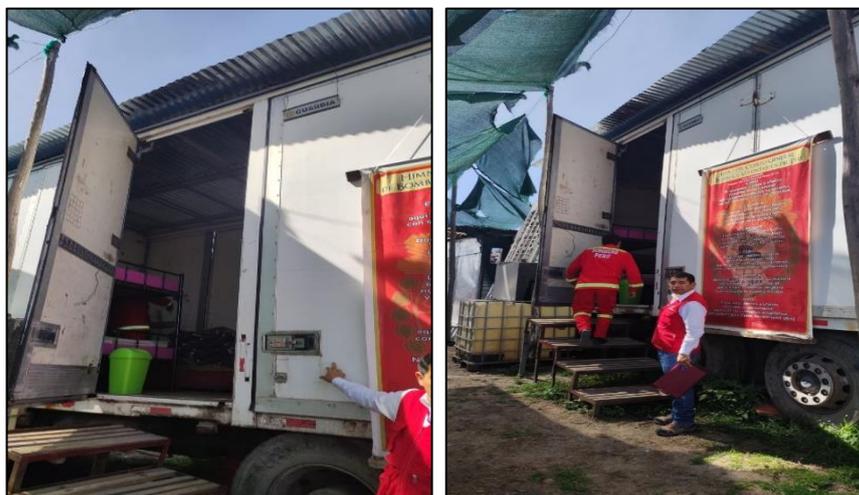
En cuanto a la sala de guardia, la compañía cuenta con un camión remolque que tiene un contenedor, el mismo que fue habilitado para sala de guardia mixta, se observa que tiene tres camarotes metálicos con colchones de espuma en mal estado. Dicha sala al ser un contenedor no cuenta con ventanas y tiene un techo de calamina, como se muestra en las imágenes siguientes:

Imágenes n.ºs 7 y 8
La compañía de bomberos tiene un contenedor habilitado para sala de guardia mixta

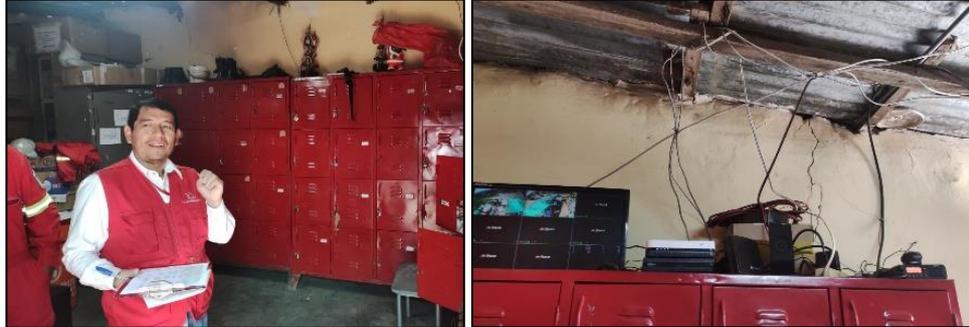
Además, la compañía no cuenta con servicios higiénicos, ante lo cual se hace uso del servicio higiénico de un tercero. En relación al área de vestidores, la compañía no cuenta con un ambiente para vestidores, comparten un ambiente multiuso donde se encuentra la central de emergencia como se muestra en las imágenes siguientes:

Imágenes n.ºs 9 y 10
Ambiente de material rústico con techo de calamina e instalaciones eléctricas expuestas,
utilizado como vestidor y central de emergencias

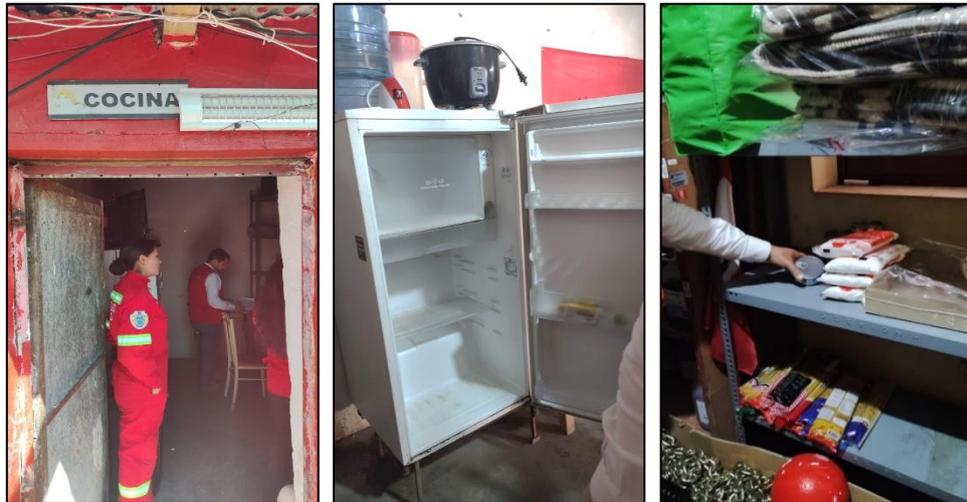
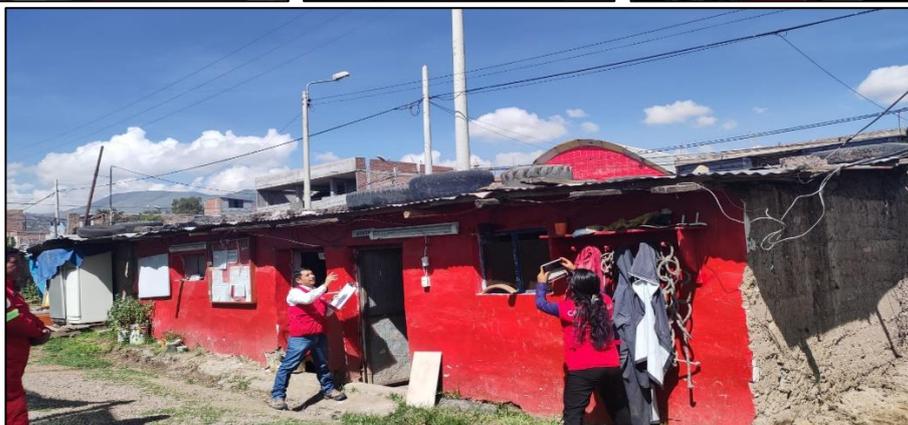
En relación, al área de cocina, se cuenta con un ambiente construido de material rústico a base de muros de adobe, techo de calaminas en mal estado de conservación, en este ambiente tienen dispuesto una cocina, estante, refrigeradora y utensilios, no cuenta con lavadero para vajillas, como se muestran en las imágenes siguientes:

Imágenes n.ºs 11, 12, 13 y 14
Habilitación de la cocina de la Compañía de Bomberos en un ambiente de material rústico

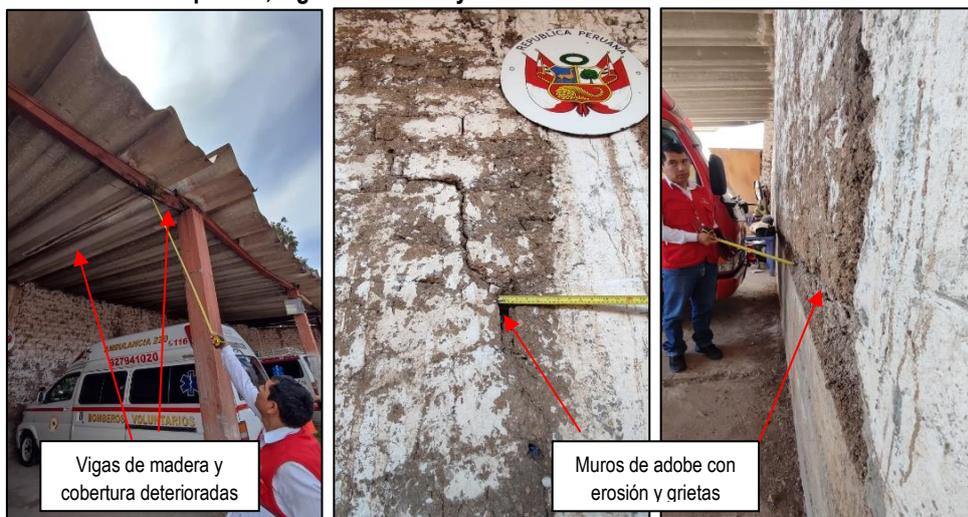
Imágenes n.ºs 15, 16 y 17

El área destinada para la sala de máquinas es de material rústico con muros de adobe de una altura promedio de h=4,00 metros que presenta erosión en el tercio inferior de los muros, y un bulto prominente en la parte central; los muros también presentan grietas diagonales en varios tramos. Asimismo, se advierte que la humedad y el empuje del relleno del lote colindante ha generado su inestabilidad. En cuanto a las columnas que soportan el techo, se evidenció que en una de ellas se encuentra expuesto el acero de refuerzo a nivel del tercio inferior, que merma su estabilidad frente a futuros movimientos sísmicos; además, las vigas de madera del techo presentan pandeo y agrietamiento por envejecimiento por la falta de mantenimiento, la cobertura de planchas de asbesto cemento presenta goteras y grietas; el piso es de tierra compacta, el aforo es para seis (6) vehículos, como se aprecia en las imágenes siguientes:

Sala de máquinas con fallas estructurales en el muro de adobe, columnas con acero de refuerzo expuesto, vigas de madera y cobertura en mal estado de conservación

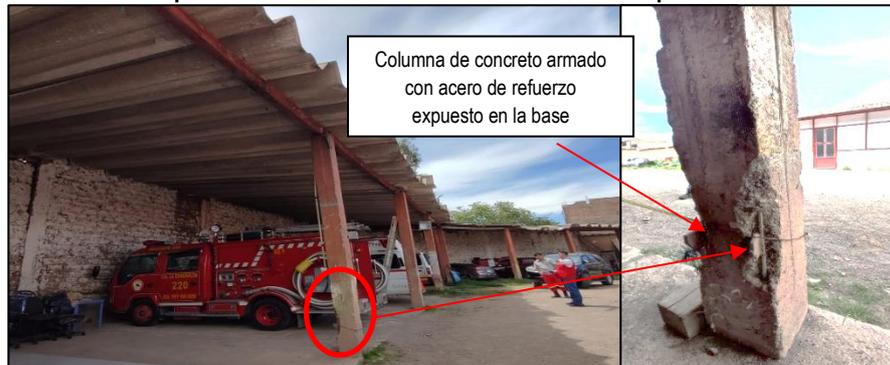
Imagen n.º 18

Sala de máquinas con columnas con acero de refuerzo expuesto en la base

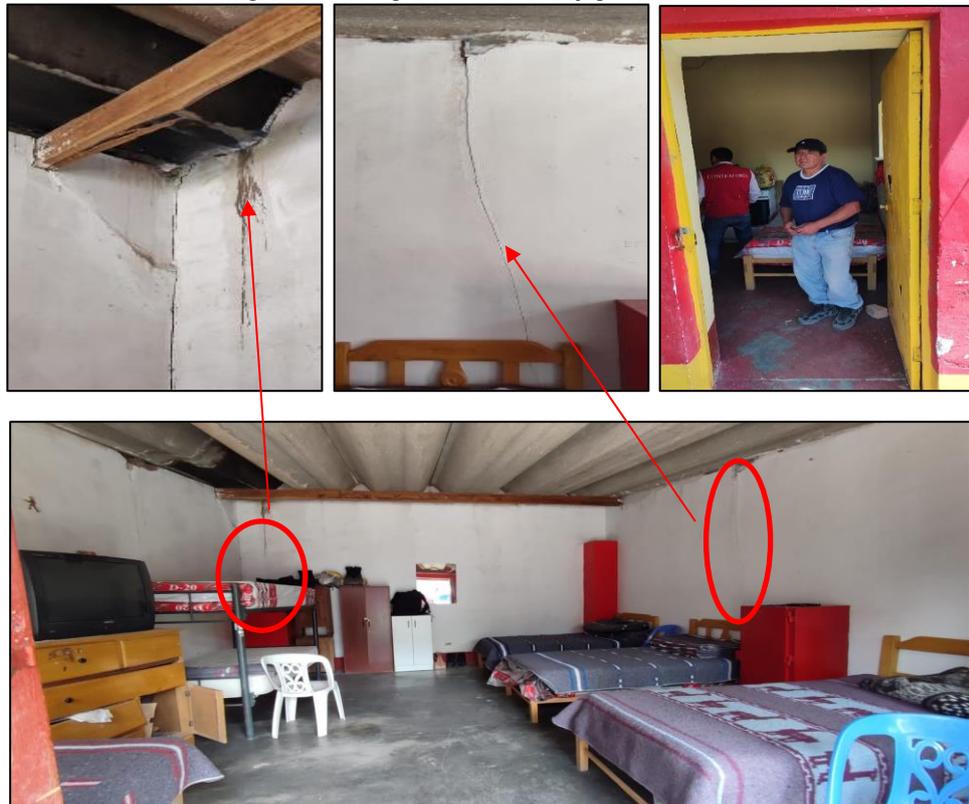
Imágenes n.ºs 19, 20, 21 y 22

Por otro lado, la Compañía de Bomberos cuenta con dos salas de guardia diferenciadas para hombres y mujeres, la sala de hombres alberga 4 camas y un camarote, mientras que la sala de mujeres alberga 4 camas; los ambientes son de material rústico con muros de adobe que presenta grietas verticales, los techos son de madera con cobertura de asbesto cemento y presentan goteras, el piso es de cemento pulido y las instalaciones eléctricas muestran cables expuestos. En general, el ambiente de la sala de guardia de los hombres presenta riesgo de colapso por las grietas en los muros, no cuenta con un área de vestidores exclusivo, por lo que se comparte el ambiente con las salas de guardia donde el personal femenino y masculino se visten, como se muestra en las imágenes siguientes:

Sala de guardias con grietas verticales y goteras en los techos

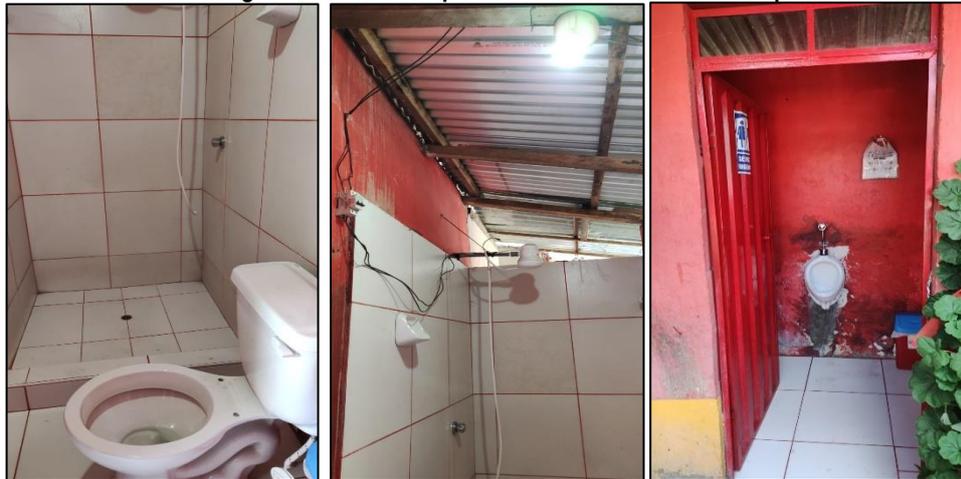
Así también, la compañía cuenta con un servicio higiénico mixto, tarrajado en exteriores y enchapado con cerámico en el interior, su uso es compartido por varones y mujeres, cuenta con una ducha, un inodoro, un urinario, un lavamanos, tiene una terma eléctrica con cables expuestos, siendo insuficiente para la cantidad de bomberos, como se muestra en las imágenes siguientes:

Imágenes n.ºs 23, 24 y 25
Servicios higiénicos de la Compañía de Bomberos de uso compartido

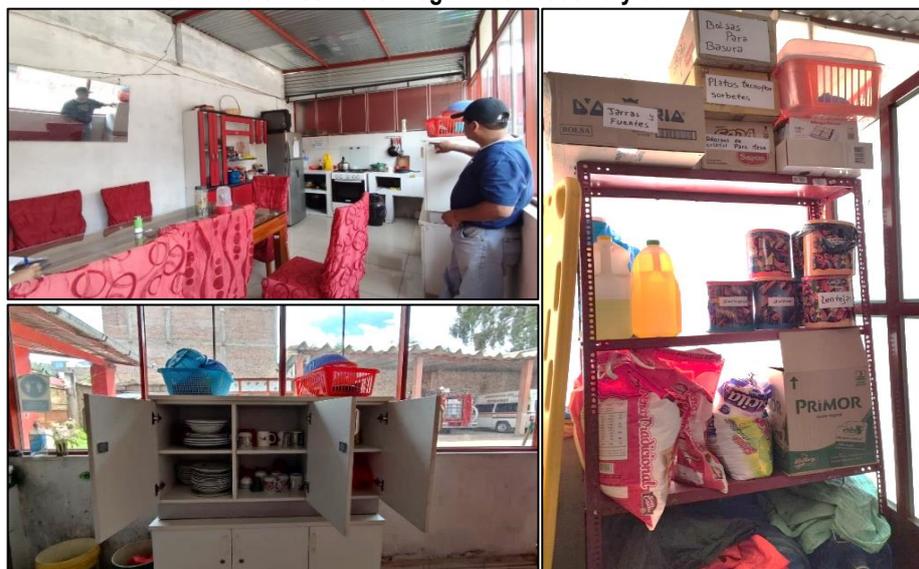
El área de cocina es un ambiente de material rústico, no cuenta con muro perimetral propio, puesto que su estructura de techo se encuentra apoyado en el muro vecino, cuenta con una cocina, estantes, lavadero de vajillas, refrigeradora, utensilios, almacén para alimentos, las instalaciones eléctricas presentan cables expuestos, además cuenta con una mesa y sillas para el comedor, en general está en regular estado de conservación, como se aprecia en las imágenes siguientes:

Imágenes n.ºs 26, 27 y 28
Estado de conservación regular de la cocina y comedor

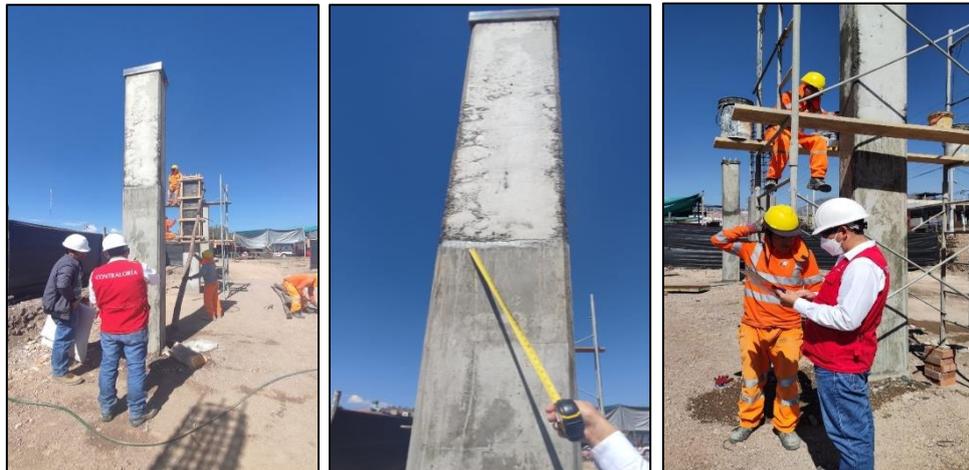
Imágenes n.ºs 29, 30 y 31

De la visita realizada el 6 de junio de 2023, a la Compañía de Bomberos Salvador San Juan n.º 222, se advierte que se viene ejecutando trabajos relacionados al “Servicio de Mantenimiento y Acondicionamiento de Infraestructura para el Traslado de la Compañía de Bomberos Salvador San Juan n.º 222”, ejecutada por la empresa AZOR, quienes vienen ejecutando los trabajos de concreto armado en la columna C1 ubicada entre los ejes F-F y ejes 4-4, sin embargo se advierte cangrejas generando vacíos y discontinuidad del elemento estructural (quedando expuesta piedra chancada de $\frac{1}{2}$), en el procedimiento de vaciado de la mezcla, situación que fue consultado al señor Jhony Nieto Bautista, residente de obra, en relación al tratamiento a emplearse para corregir las cangrejas. En respuesta a ello, manifestó que harán trabajos de solaqueo con mezcla pura de cemento; lo descrito se muestran en las imágenes siguientes:

Columna de concreto armado que muestra cangrejas en la segunda etapa de vaciado, y solaqueo en otra columna con cangrejas

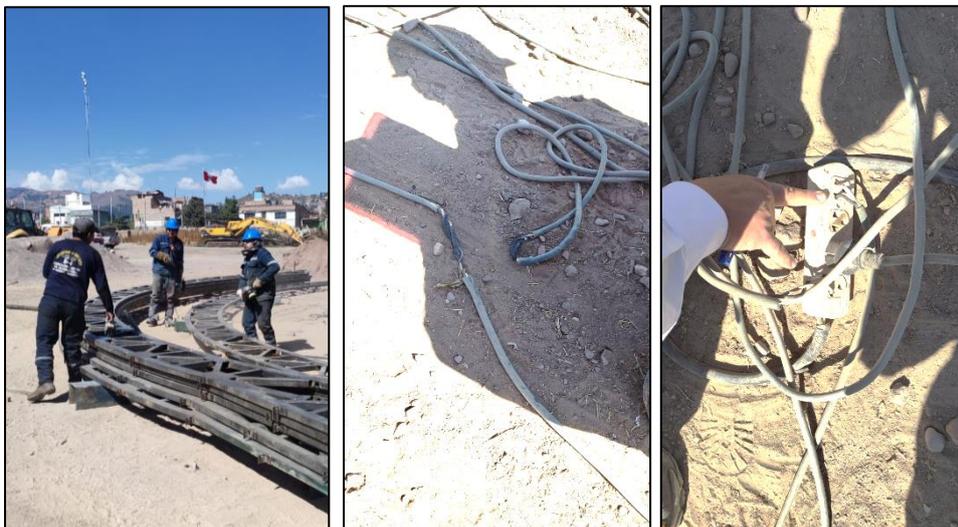
Además, se pudo evidenciar que la empresa “Construcciones Metálicas Ramos” (Subcontratista de estructuras metálicas), se encuentra realizando trabajos de pulido de rebabas de soldadura con amoladora en los tijerales metálicos, empleando para ello cables con parches o empalmes sueltos, tomacorrientes múltiples y terminales de cables sin enchufes, considerándose este hecho como un trabajo de alto riesgo. Al respecto, se realizó la consulta al residente de obra, precisando si el responsable de seguridad de la contratista realizó los controles de seguridad al subcontratista (Construcciones Metálicas Ramos), manifestando que no lo hacen, los hechos advertidos se muestran en las imágenes siguientes:

Imágenes n.ºs 32, 33 y 34
Sub Contratista de estructuras metálicas realizando trabajos con cables empalmados y sin tomacorrientes

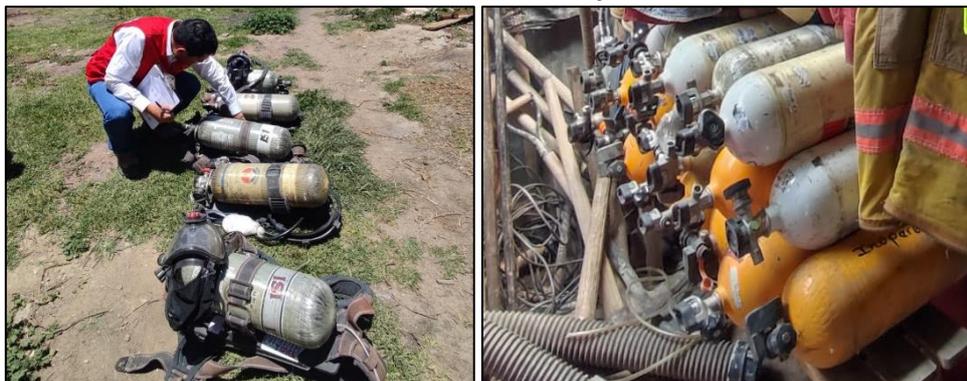
De la visita efectuada el 6 de junio de 2023 a las instalaciones de la Compañía de Bomberos Salvador San Juan n.º 222, se evidencia que los equipos de protección respiratoria autocontenido – EPRA con los que cuenta son diez (10); de los cuales, cinco (5) están en regular estado de conservación y cinco (5) en mal estado, la antigüedad de estos equipos según refirió el señor Edgar Villanueva Espíritu, primer jefe de la compañía, es de diez (10) años, las máscaras y arneses de estos equipos se encuentran en mal estado; además, señaló que la asignación de los EPRA es compartido por su personal, y su recarga se realiza en la ciudad de Lima. Los hechos señalados se aprecian en las imágenes siguientes:

Imágenes n.ºs 35 y 36
Equipos de protección respiratoria autocontenido – EPRA, muestran signos de deterioro tanto en las máscaras, arneses y cilindros.

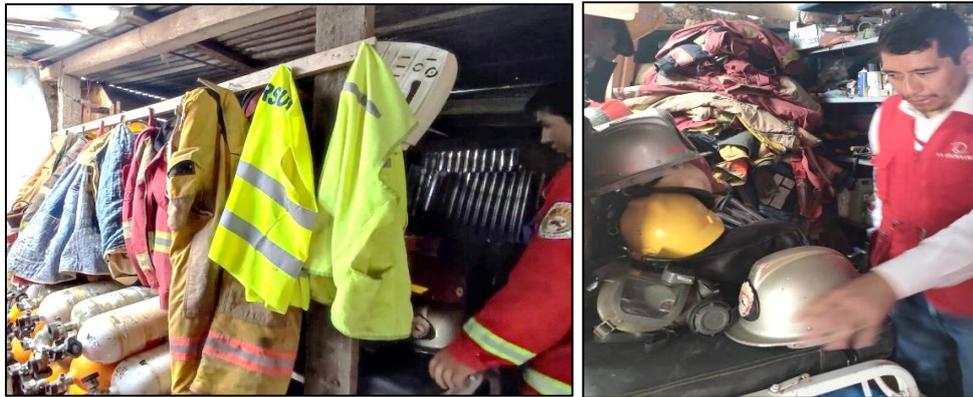
Imágenes n.ºs 37 y 38

En relación, a los equipos de protección personal (EPP), la Compañía de Bomberos, cuenta con treinta (30) equipos, que se encuentran en mal estado de conservación; además, el origen de estos EPP son producto de donaciones de otras compañías que han descartado dichos equipos, cuya asignación es compartida. Además, las chaquetas, pantalones, botas y cascos no tienen un espacio aparente para su cuidado y conservación, como se muestra en las imágenes siguientes:

Las chaquetas, pantalones, botas y cascos se encuentran en mal estado de conservación.

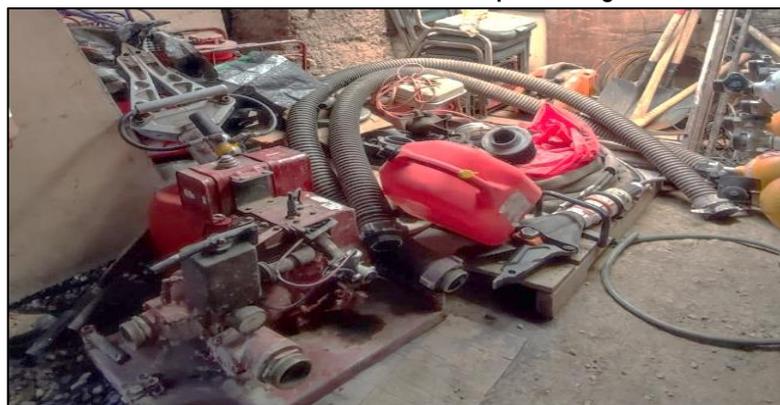
Imagen n.º 39

Con respecto a los equipos de respuesta frente a las emergencias que se susciten, se pudo advertir que la compañía de bomberos únicamente cuenta con una máquina cortadora, una motobomba en mal estado y un sistema de cuerdas de aproximadamente 250 metros; también se advierte que el propio personal elaboró de forma artesanal cinco (5) bate fuegos con los cuales atienden emergencias forestales. Los hechos descritos se muestran en la imagen siguiente:

Electrobomba en mal estado por la antigüedad

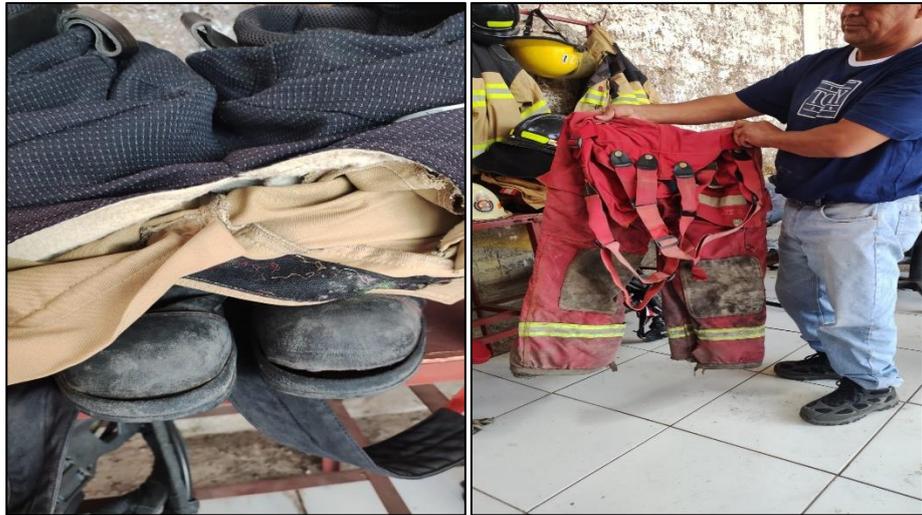
Imágenes n.ºs 40 y 41

Las chaquetas, pantalones, botas y cascos se encuentran en mal estado de conservación.

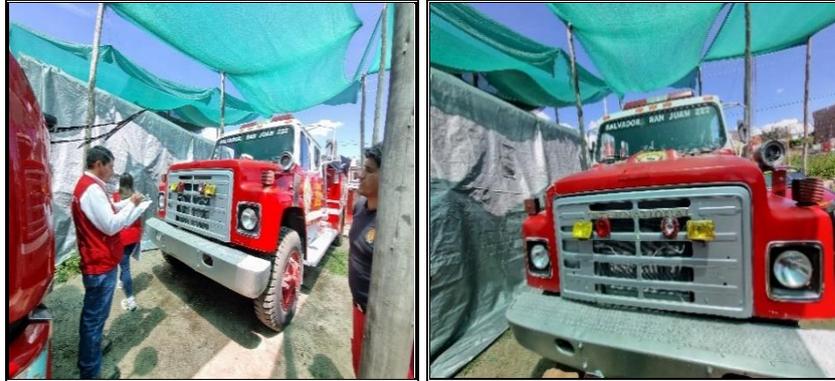
Imágenes n.ºs 42 y 43
Máquina Contraincendios, CBP n.º 0382, que requiere un cambio de equipo y presenta fallas permanentes.

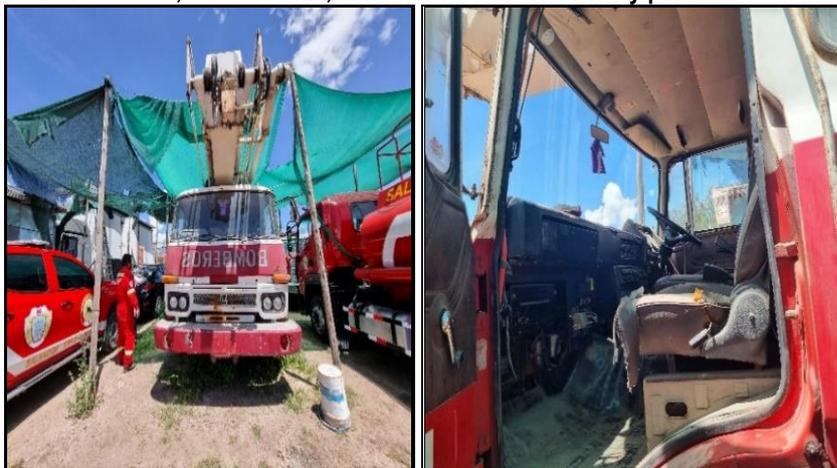
Imágenes n.ºs 44 y 45
Brazo hidráulico, CBP n.º 0425, con falta de mantenimiento y pintura.

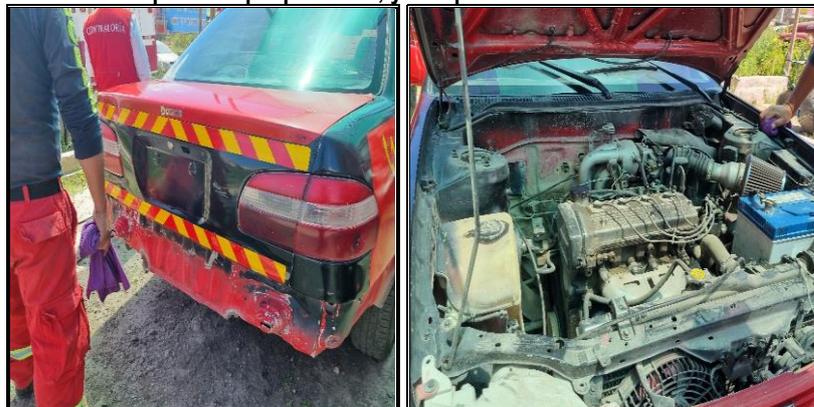
Imágenes n.ºs 46 y 47
Auto Corolla, CBP n.º 1732, que requiere cambio de llantas e instalación de parachoque posterior, y compra de batería.

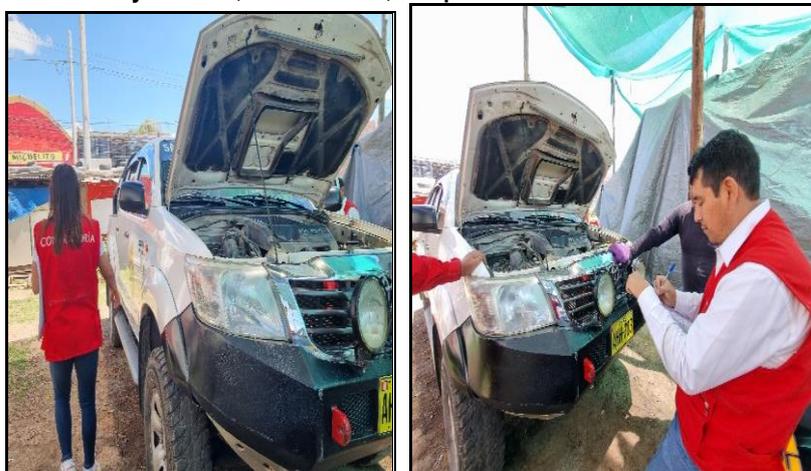
Imágenes n.ºs 48 y 49
Camioneta Toyota Hilux, CBP n.º 1930, con problemas en el sensor de turbo.

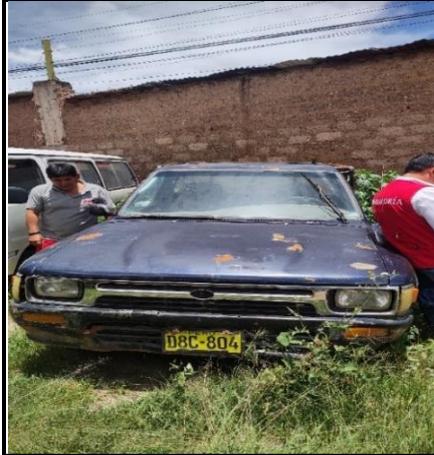
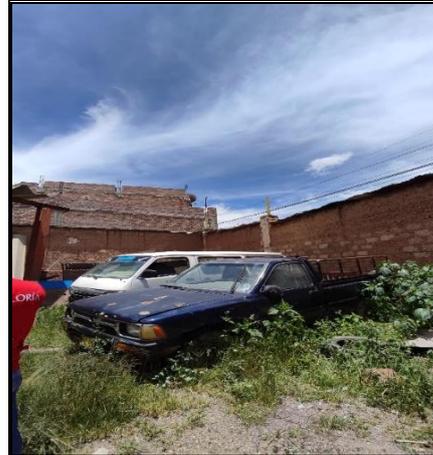
Imágenes n.ºs 50 y 51
Camioneta Toyota, CBP n.º 1934, tiene el motor malogrado.

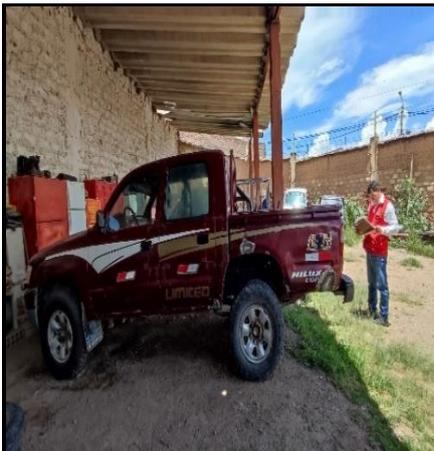
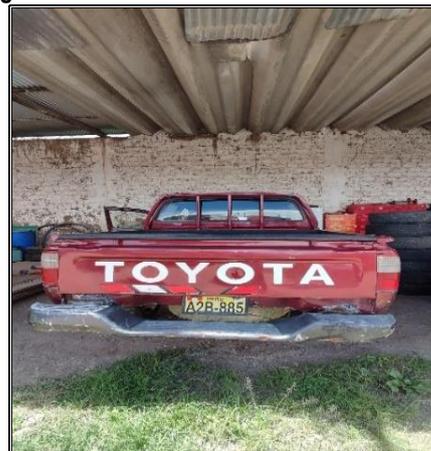
Imágenes n.ºs 52 y 53
Camioneta Toyota Hilux, n.º 1933, no cuenta con motor y requiere mantenimiento general.

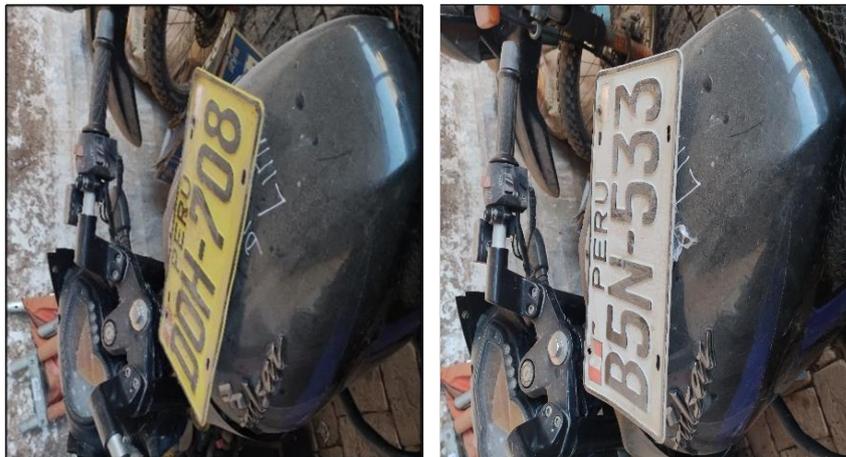
Imágenes n.ºs 56 y 57
Placas de rodaje n.ºs DOH – 708 y B5N – 533 sueltas, ubicadas entre objetos y repuestos de vehículos

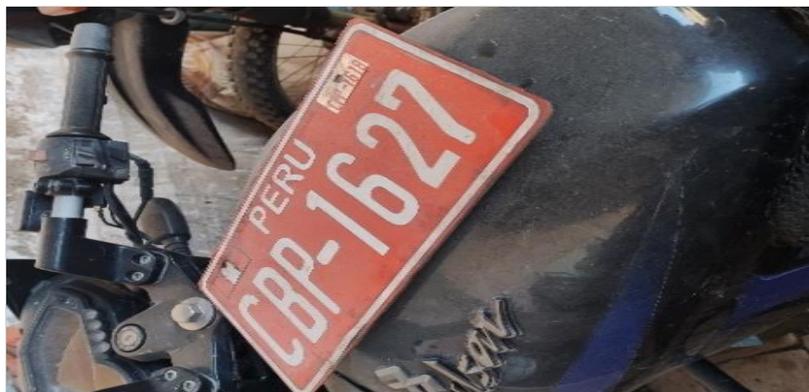
Imagen n.º 58
Placa CBP – 1627 suelta, ubicada entre los objetos y repuestos de vehículos

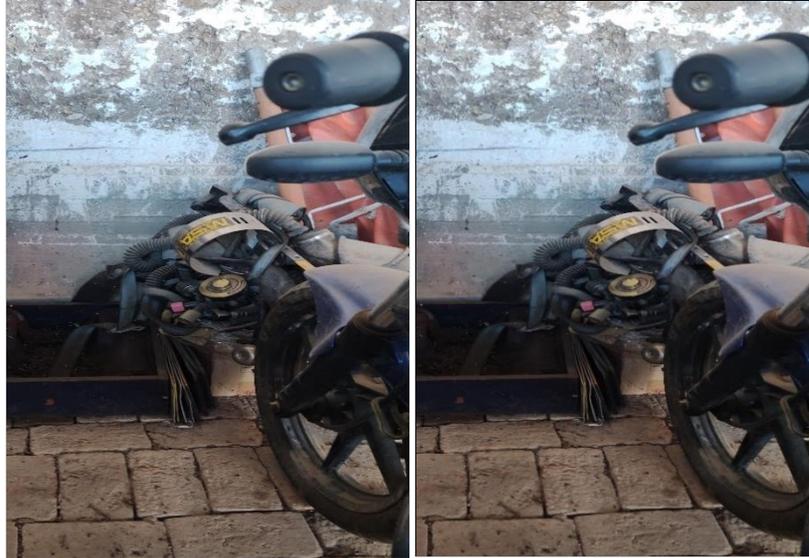
Imágenes n.ºs 59 y 60
Placas sueltas, ubicadas en la sala de máquinas

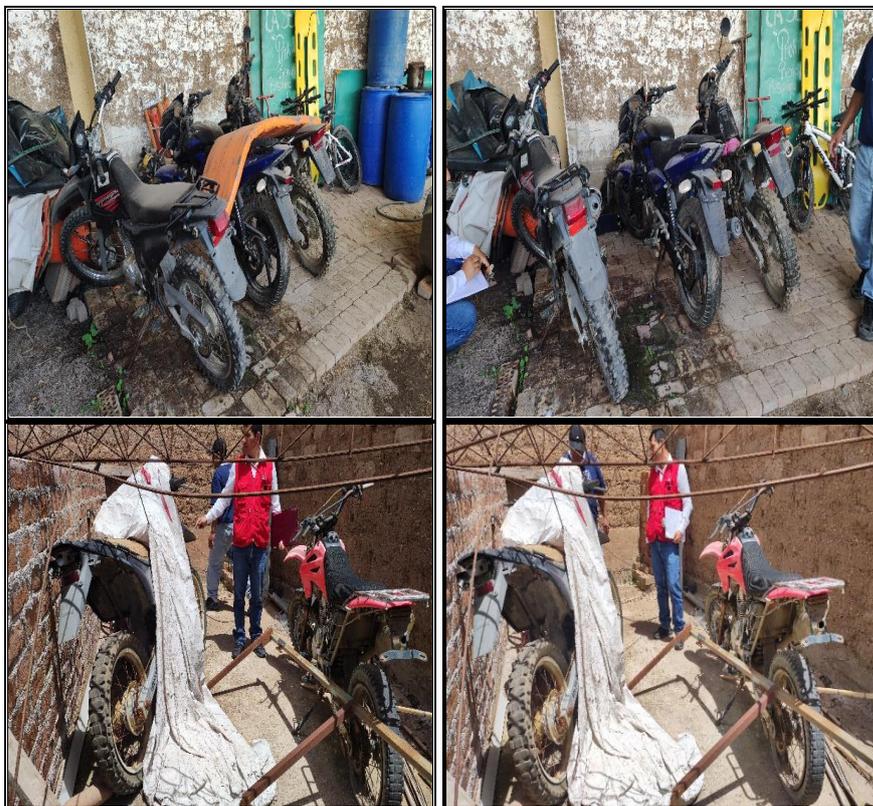
Imágenes n.ºs 61, 62, 63 y 64
Motocicletas de la Compañía de Bomberos “La Esmeralda n.º 220”,
en estado inoperativo por falta de mantenimiento; asimismo,
carecen de revisión técnica, placa de rodaje y tarjeta de propiedad.
