**INFORME DE HITO DE CONTROL**  
**N° 046-2023-OCI/5336-SCC**

**EJECUCIÓN DE OBRA:**  
**“CONSTRUCCIÓN Y MEJORAMIENTO DE LA CARRETERA**  
**PE-3N (BAMBAMARCA) - PACCHA - CHIMBÁN - PIÓN - L.D.**  
**CON AMAZONAS (EMP. AM - 103 - EL TRIUNFO)”**

**HITO DE CONTROL N° 10 – SUPERVISIÓN DE OBRA**  
**VALORIZACIÓN N° 33**

**CAJAMARCA, 20 DE NOVIEMBRE DE 2023**

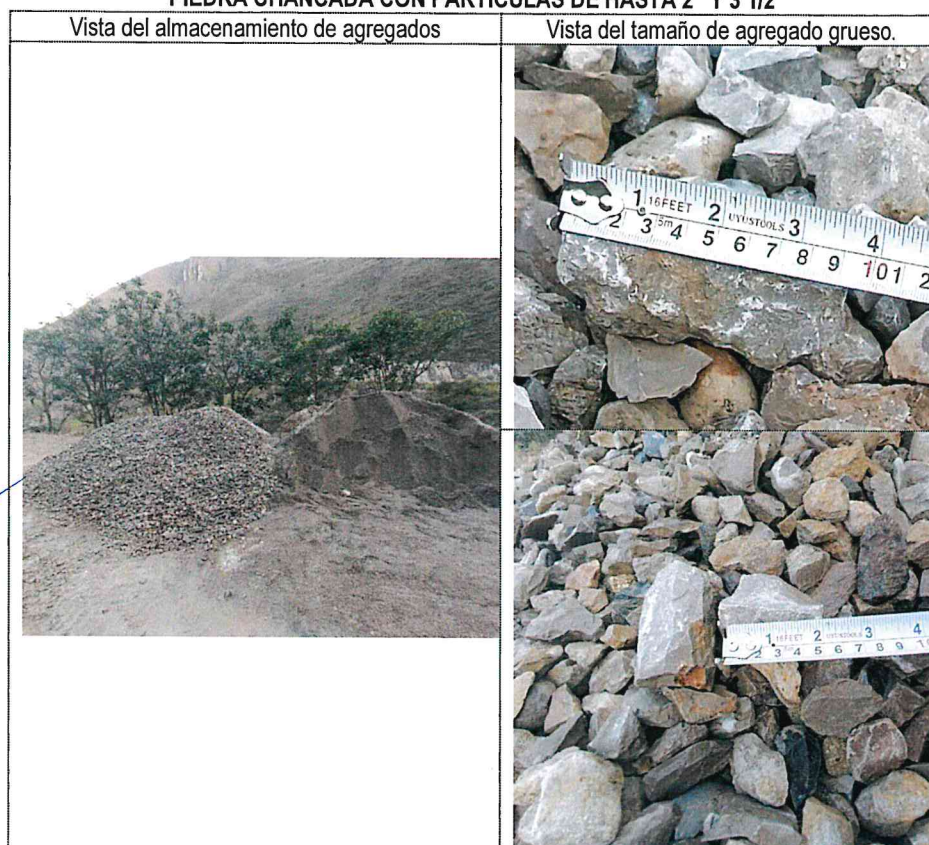
situación ha sido plasmada a través del "Acta de Inspección Física a Obra N° 001-2023-OC5336/CC-H10" y se aprecia en las siguientes imágenes:

**IMAGEN N° 2**  
**PIEDRA CHANCADA CON PARTÍCULAS DE HASTA 2" Y 3 1/2"**
