**INFORME DE VISITA DE CONTROL  
N° 019-2023-OCI/5338-SVC**

**“EJECUCIÓN DE LA OBRA: CREACIÓN DEL SERVICIO DE  
AGUA PARA RIEGO EN LOS SECTORES DE: TOMACUCHO,  
ERA CORRAL, PUCA ZANJA DEL CENTRO POBLADO DE  
CONDORSENCCA DEL DISTRITO DE HUANCAMELICA,  
PROVINCIA DE HUANCAMELICA, DEPARTAMENTO DE  
HUANCAMELICA”**

**PERÍODO DE EVALUACIÓN:  
DEL 7 AL 11 DE AGOSTO DE 2023**

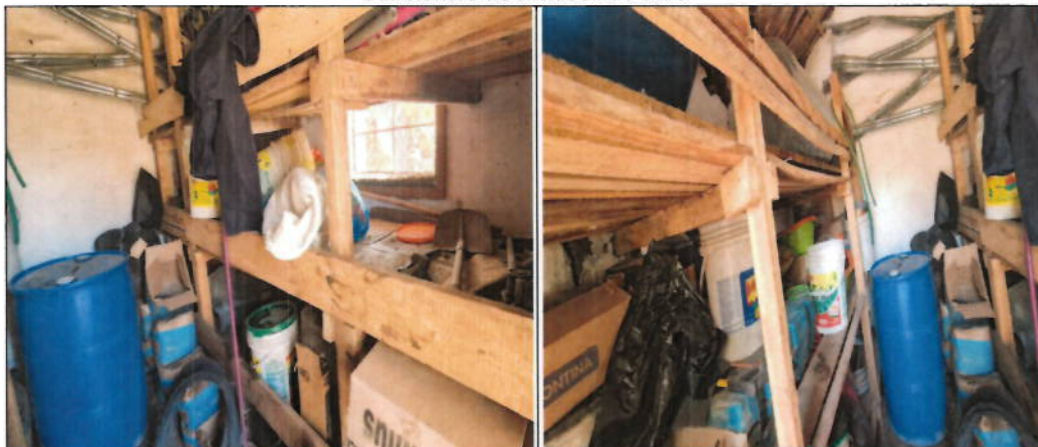
**Panel fotográfico n.º 1**  
**Ambientes de almacén de obra**

**Imagen fotográfica n.º 1:** Se observó en el almacén de obra, desorden y falta de limpieza.

**Imagen fotográfica n.º 2:** Se observó en el almacén de obra la carencia de tarjeta de control visible.

Las situaciones antes descritas, podrían afectar la resistencia y calidad de los materiales y por ende la vida útil de la Obra; asimismo, podría ocasionar la sustracción y deterioro de bienes al no tener un registro, control y saldo de existencias oportuno.

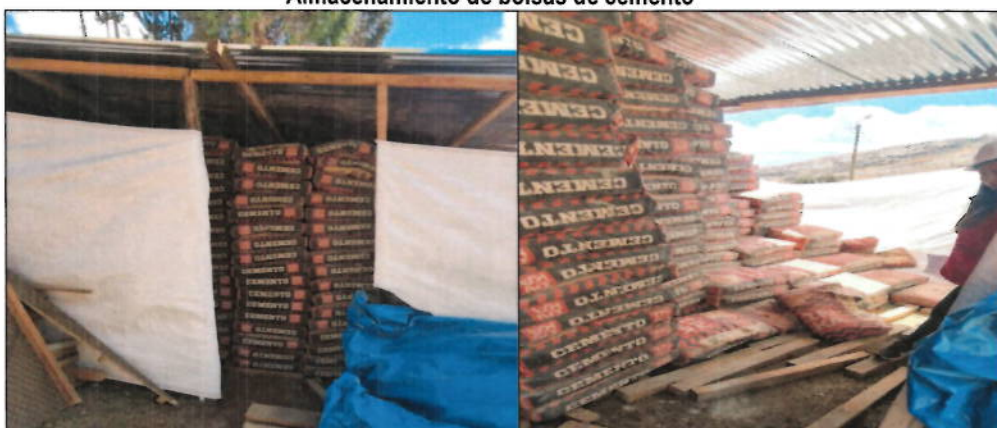
**Panel fotográfico n.º 2**  
**Almacenamiento de bolsas de cemento**

- a) **Cemento:** Se constató que, las bolsas de cemento se encontraban apiladas en cantidades de 17 filas, vulnerando el literal b) del numeral 3.7.3 del Reglamento Nacional de Edificaciones, el cual establece que: "(...) Se almacenará en pilas de hasta 10 bolsas (...)", lo cual ocasionaría que se compacten por efecto de la presión del peso, así mismo se observó bolsas de cemento sin una correcta cubierta con plástico, cuyo detalle se muestra en las imágenes siguientes:

**Imagen fotográfica n.º 3:** Se observa bolsas de cemento de marca Inka tipo I, almacenados en pilas de 17 bolsa.

**Imagen fotográfica n.º 4:** Se observa bolsas de cemento de marca Inka tipo I, almacenados en pilas de 17 bolsa.

b) El cemento en bolsas se almacenará en obra en un lugar techado, fresco, libre de humedad, sin contacto con el suelo. Se almacenará en pilas de hasta 10 bolsas y se cubrirá con material plástico u otros medios de protección

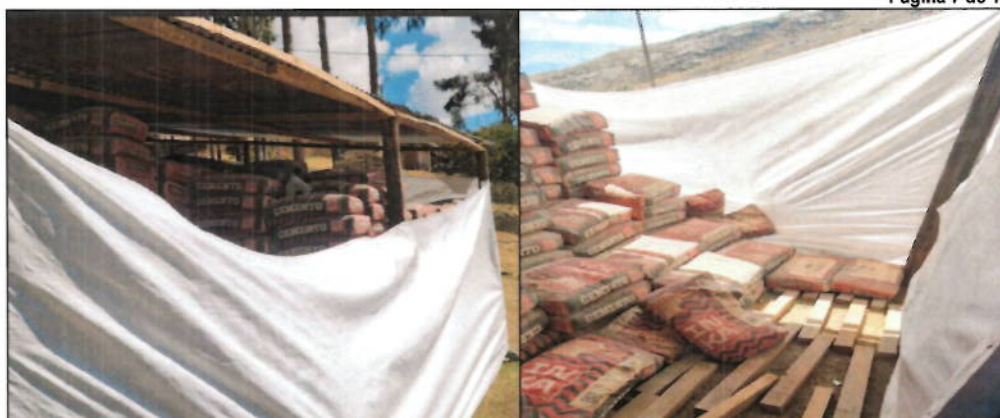
**Imagen fotográfica n.º 5:** Se observa bolsas de cemento marca Inka tipo I, cubierta parcialmente expuesta a posibles precipitaciones propias a la estación donde se ubica la obra.

**Imagen fotográfica n.º 6:** Se observa bolsas de cemento marca Inka, tipo I, almacenados con plástico y expuesta a la intemperie.

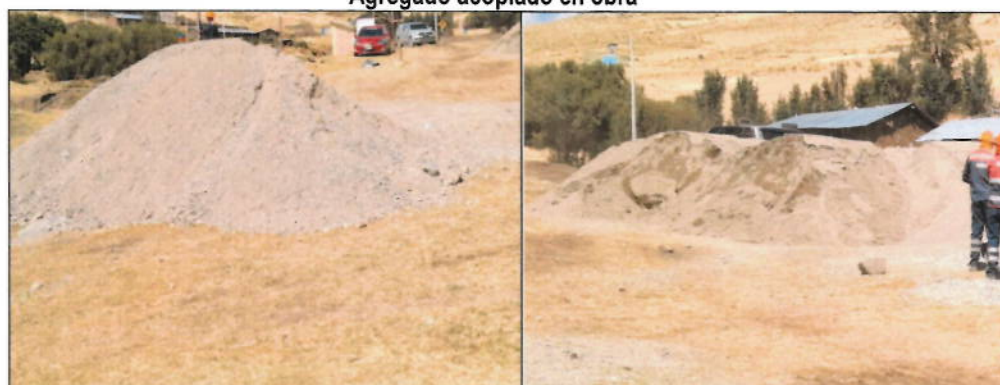
**Panel fotográfico n.º 3**  
**Agregado acopiado en obra**

- b) **Agregados:** Se evidenció el almacenamiento de agregados disperso sobre el piso, en contacto con los materiales del suelo natural, sin cobertura y expuestas a la intemperie, tal como se muestra en las imágenes fotográficas siguientes:

**Imagen fotográfica n.º 7:** Se observa agregados almacenados sobre el piso y en contacto con el terreno natural.

**Imagen fotográfica n.º 8:** Se observa arena fina almacenada sobre el piso sin tener seguridad y evitar el contacto con el terreno natural.

3.7.4. Los agregados se almacenarán o apilarán de manera de impedir la segregación de los mismos, su contaminación con otros materiales o su mezclado con agregados de características diferentes.

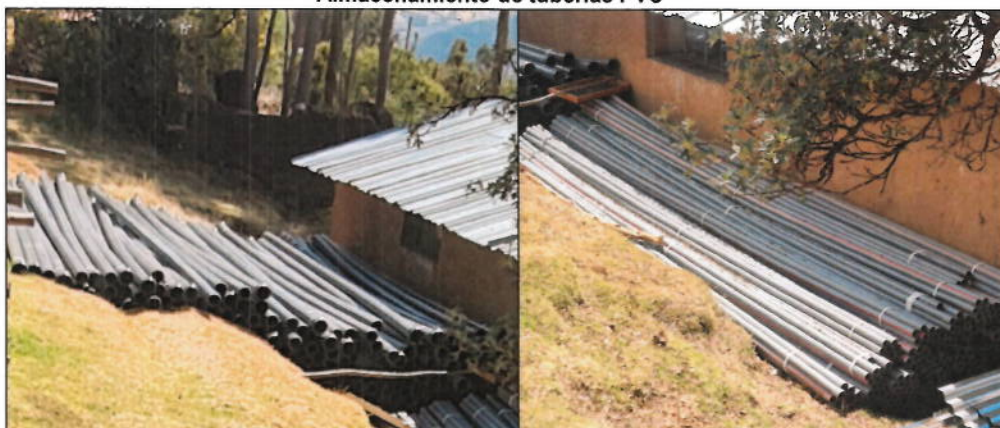
**Panel fotográfico n.º 4**  
**Almacenamiento de tuberías PVC**

- c) **Tuberías:** Se evidenció el almacenamiento de tuberías sobre el suelo, sin los soportes correspondientes para evitar la posible curvatura de la tubería de PVC, de igual manera no presentan ningún tipo de cubierta provocando la sobreexposición de las tuberías de PVC al sol, disminuyendo así la calidad del material.

Imagen fotográfica n.º 9: Se observa tubería PVC almacenados en el suelo en contacto con del suelo natural, expuestos a la intemperie.

Imagen fotográfica n.º 10: Se observa tubería PVC almacenados en el suelo en contacto con del suelo natural, expuestos a la intemperie.

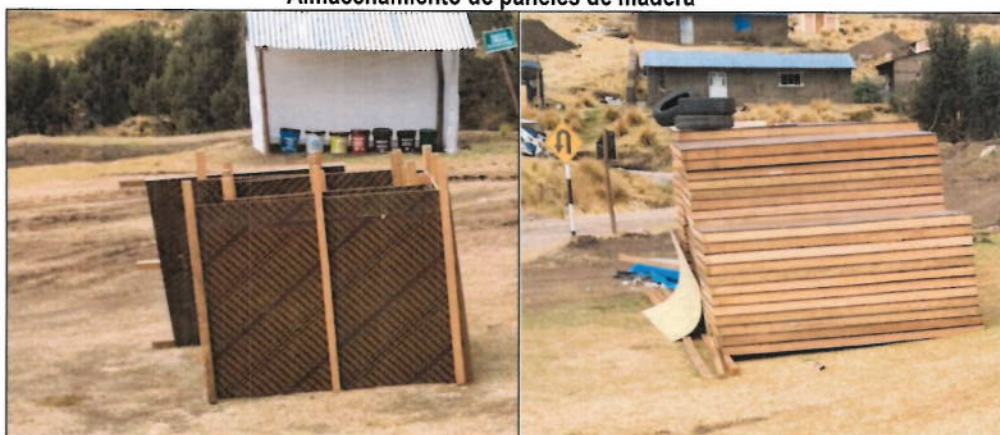
**Panel fotográfico n.º 5**  
**Almacenamiento de paneles de madera**

- d) **Paneles de Madera:** Se observó que el almacenamiento de madera se viene realizando a la intemperie, colocados sobre el terreno natural expuesto a la humedad y posibles lluvias propias de la zona, lo cual ocasionaría el deterioro del material.

Imagen fotográfica n.º 11: Se observa paneles de madera en contacto directo con el terreno natural, expuesto a la intemperie y ubicado afueras del almacén de obra.

Imagen fotográfica n.º 12: Se observa paneles de madera en contacto directo con el terreno natural, expuesto a la intemperie y ubicado afueras del almacén de obra.

12.4.2. Las piezas y estructuras de madera deben mantenerse a cubierto de la lluvia, bien ventiladas y protegidas de la humedad y del sol.
