**INFORME DE HITO DE CONTROL
N° 022-2023-OCI/5342-SCC**

**“MEJORAMIENTO DEL SISTEMA DE RIEGO DE LOS
CANALES COSQUE - ÑAMPOL - TENIENTE - LOQUETE -
LOS PIALES - FRIJOL II, MARGEN IZQUIERDA DEL RIO
JEQUETEPEQUE, PROVINCIA DE PACASMAYO -
REGIÓN LA LIBERTAD – CUI 2188762”**

**HITO DE CONTROL N° 2 -
VISITAS A LA EJECUCIÓN DE LA OBRA
AL 18 DE MAYO DE 2023**

TRUJILLO, 29 DE MAYO DE 2023

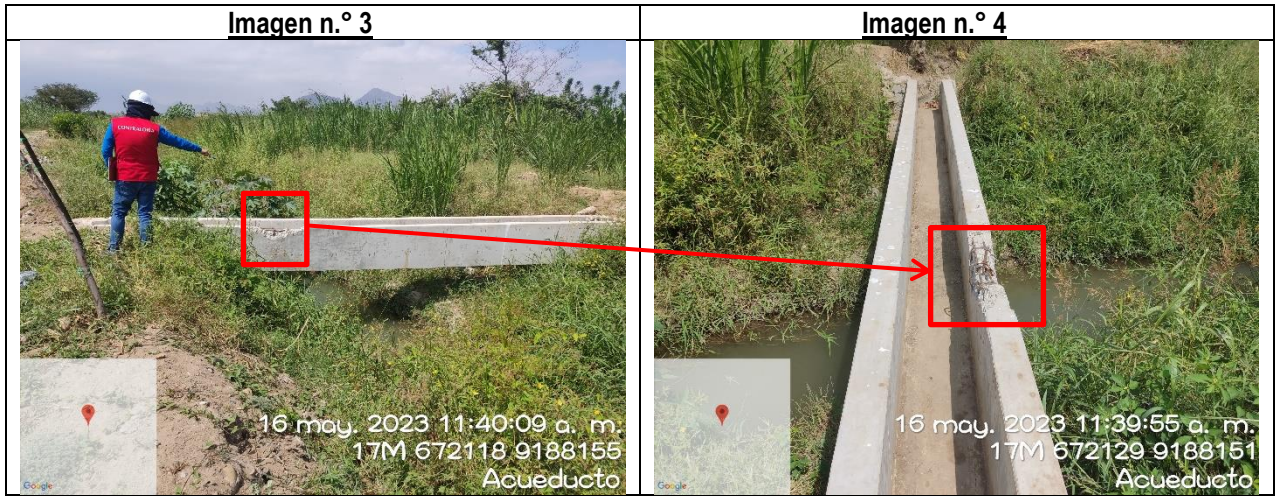
Al respecto, pese a que la presente partida se ejecutó y valorizó en su totalidad, esta presenta deficiencias técnicas, toda vez que, se denota desprendimiento del concreto armado de la estructura, tal como se muestra a continuación:

De las imágenes precedentes se advierte la presencia de deficiencias en la ejecución del Acueducto de concreto armado L=8m, afectando su calidad y funcionalidad.

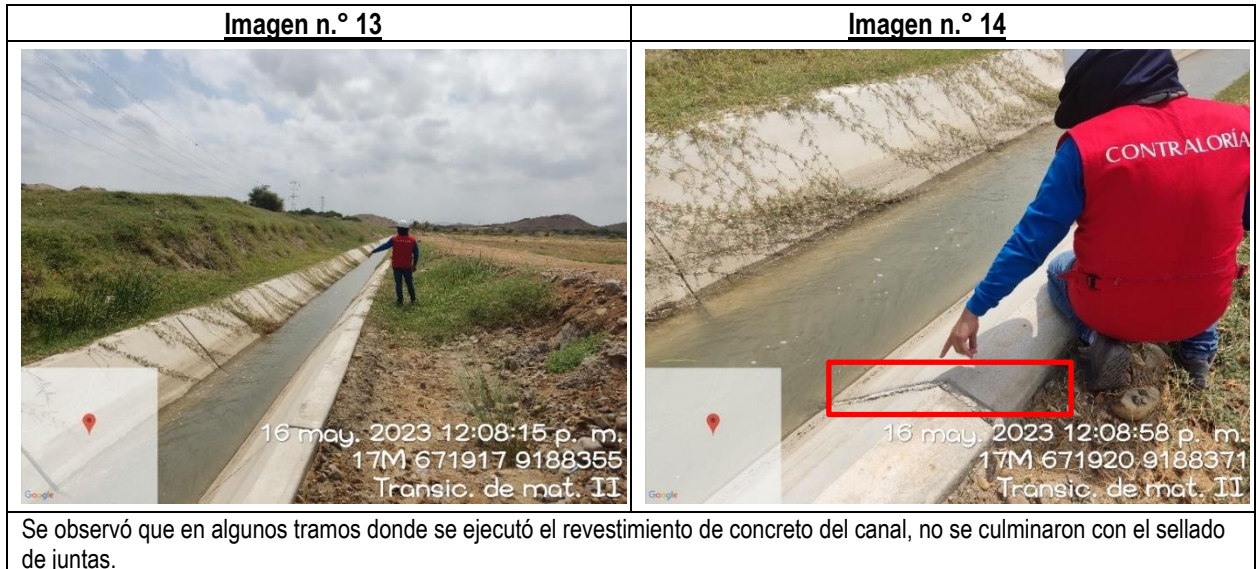
Al respecto, la Comisión de Control observó que el Concreto Simple del canal revestido presenta fisuras; además, las juntas de contracción y dilatación (sello elastomérico) constituidas en el mismo han sido instaladas de manera deficiente, toda vez que, se han separado de la estructura principal, tal como se muestra a continuación:

De las imágenes precedentes se advierte que, el avance parcial del Revestimiento del Canal presenta deficiencias en la calidad de su ejecución.

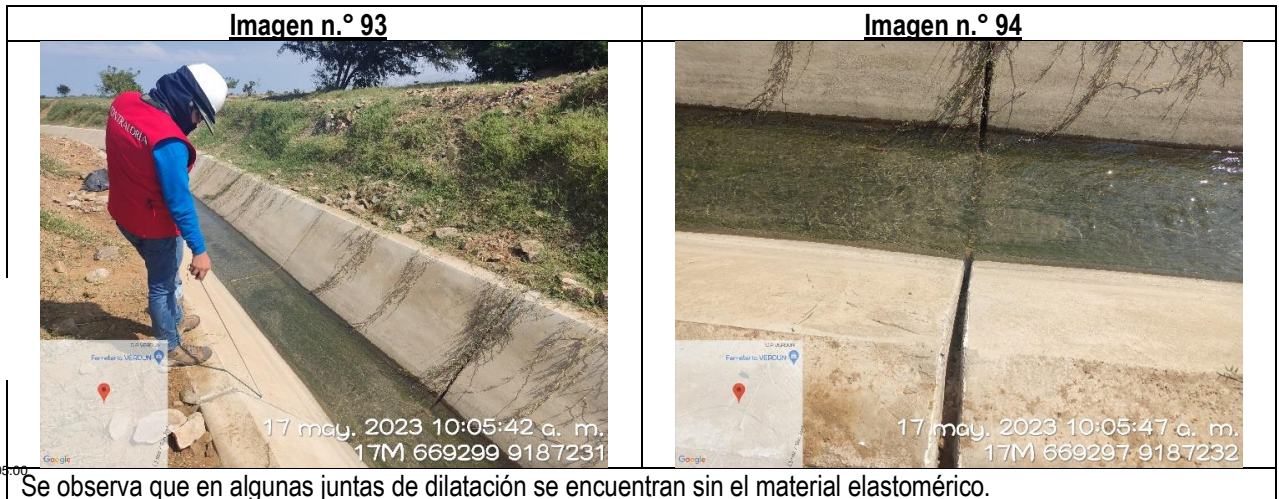
Al respecto, la Comisión de Control observó que el Concreto Simple del canal revestido presenta fisuras y segregación en la superficie de este; asimismo, algunas juntas de contracción y dilatación (sello elastomérico) constituidas en el mismo no fueron instaladas y otras se ejecutaron de manera deficiente, toda vez que, se han separado de la estructura principal, tal como se muestra a continuación:

Se observa que en algunas juntas de dilatación se encuentran sin el material elastomérico.

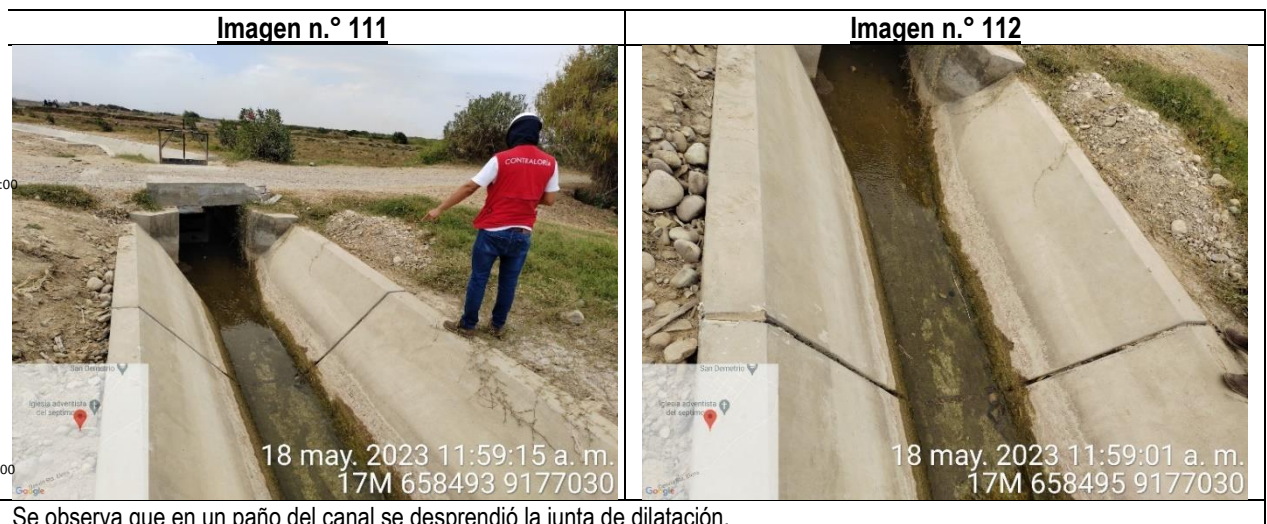
Al respecto, la Comisión de Control observó que el Concreto Simple del canal revestido presenta fisuras; además, las juntas de contracción y dilatación (sello elastomérico) constituidas en el mismo han sido instaladas de manera deficiente, toda vez que, se han separado de la estructura principal, tal como se muestra a continuación:

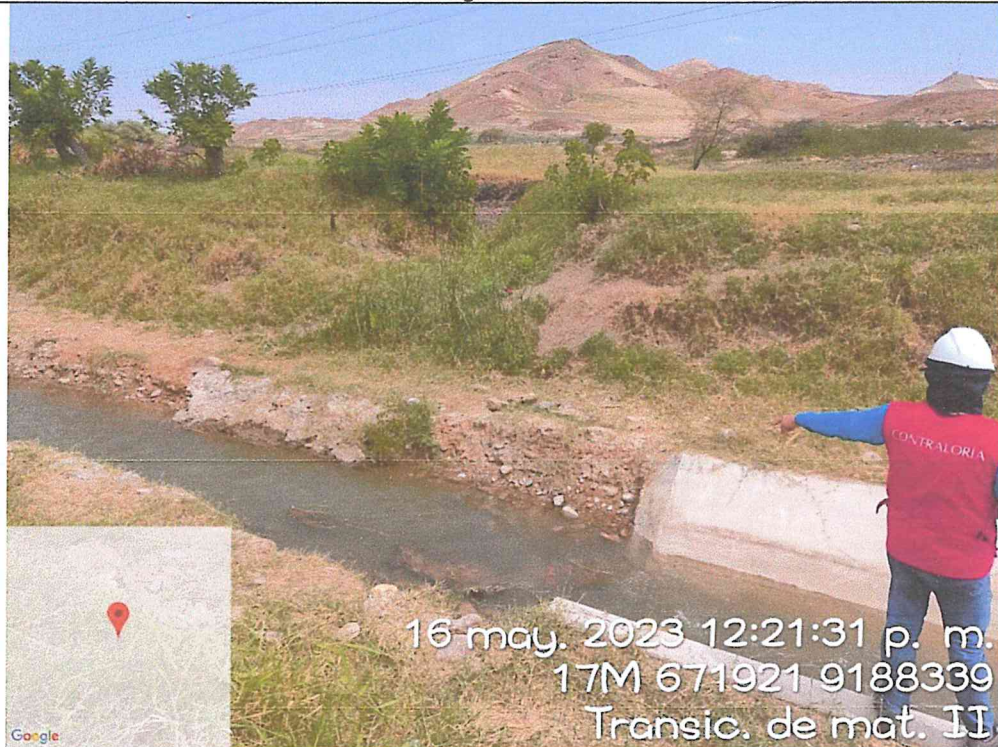
Se observa tramo del canal pendiente de ejecutar.

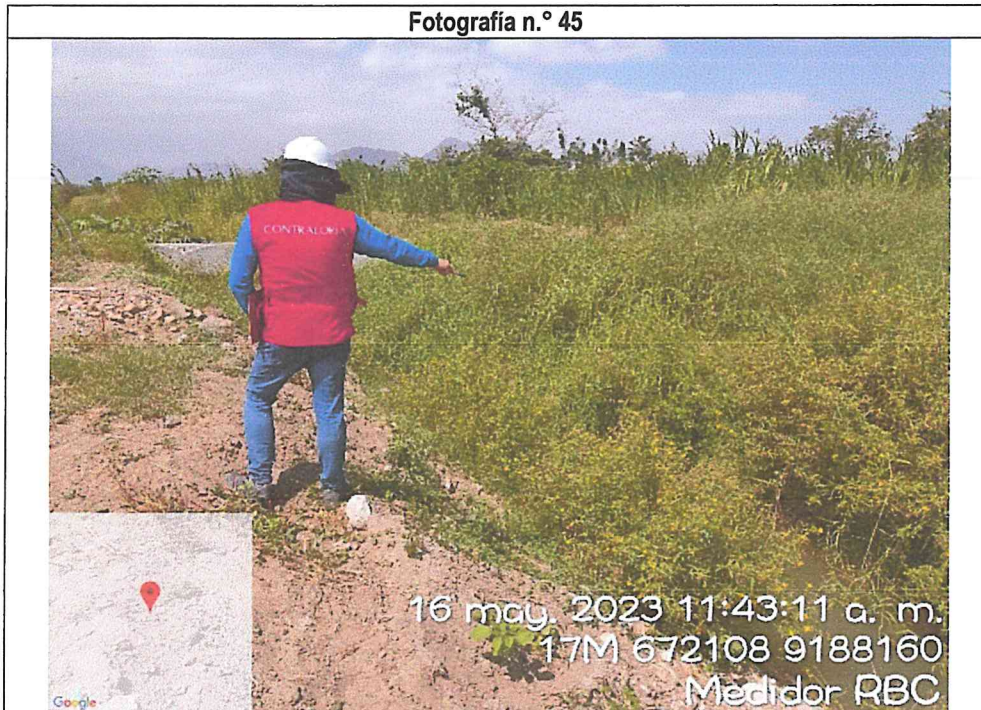
- Medidor RBC (Progresiva 0+080, coordenadas UTM Este: 672115.0343 y Norte: 9188156.2324): La comisión de control no ubicó la ejecución del medidor RBC, tal como se muestra a continuación:

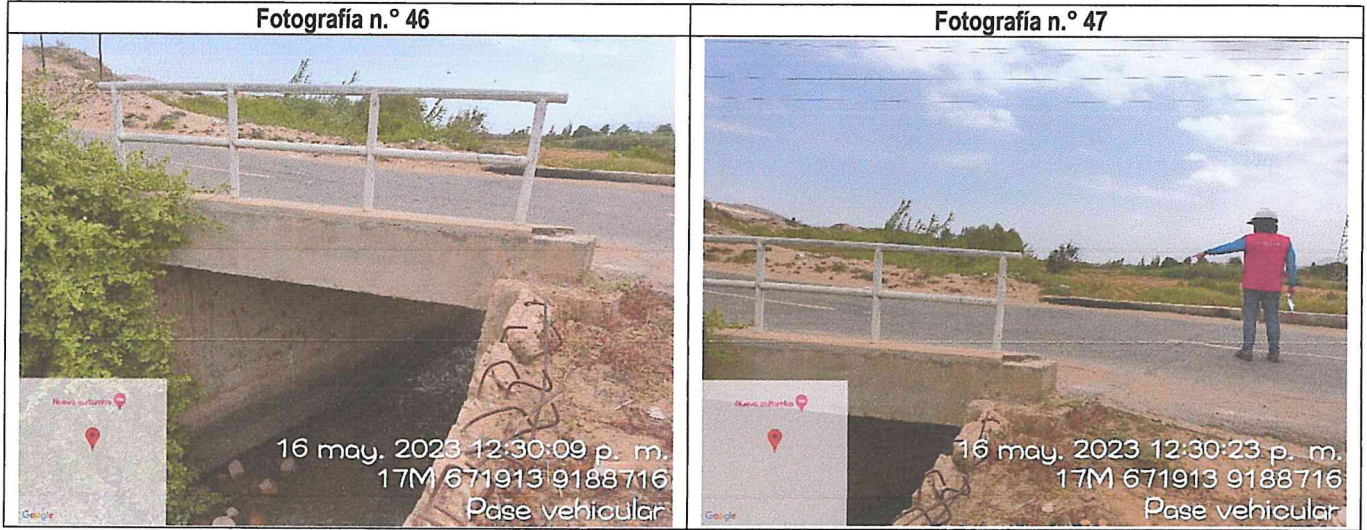
- Pase Vehicular (Ubicado entre las progresivas 0+740 y 0+760, coordenadas UTM Este: 671912.4088 y Norte: 9188719.8986): La comisión de control ubicó un pase vehicular deteriorado, el cual sería una infraestructura preexistente a la ejecución de los trabajos establecidos en el Expediente Técnico de la Obra para el Canal Cosque; ello considerando que, el Contratista no realizó ningún trabajo de conformación del referido canal en dicho tramo, tal como se muestra a continuación:

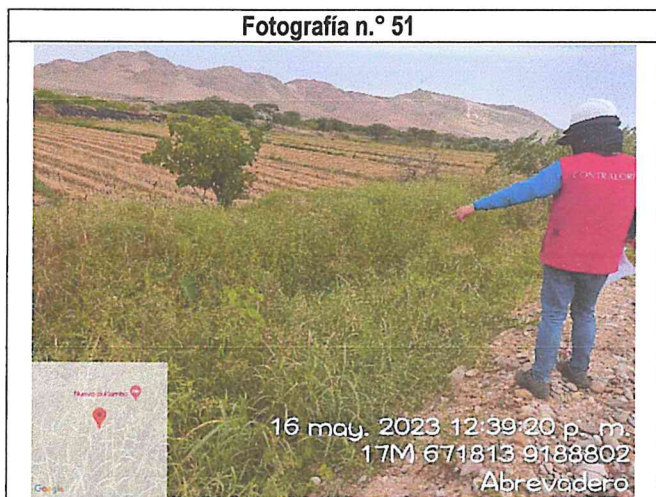
- Abrevadero (Ubicado en la cercanía de la progresiva 0+900, coordenadas UTM Este: 671809.2831 y Norte: 9188799.7352): La comisión de control no ubicó la citada estructura, tal como se muestra a continuación:

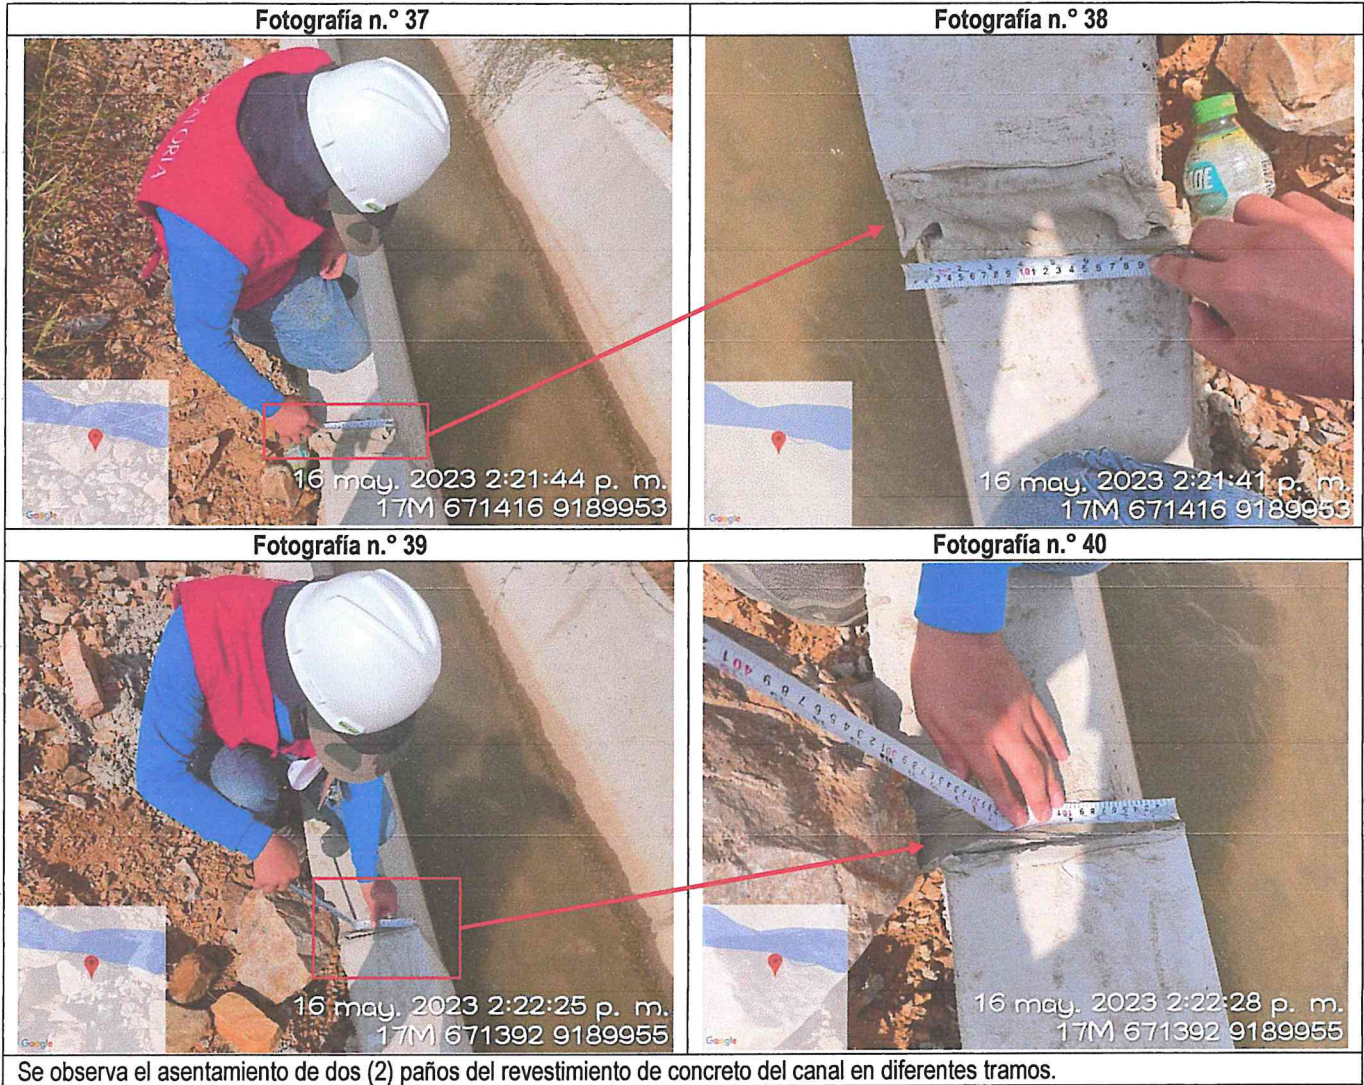
Se observa el asentamiento de dos (2) paños del revestimiento de concreto del canal en diferentes tramos.

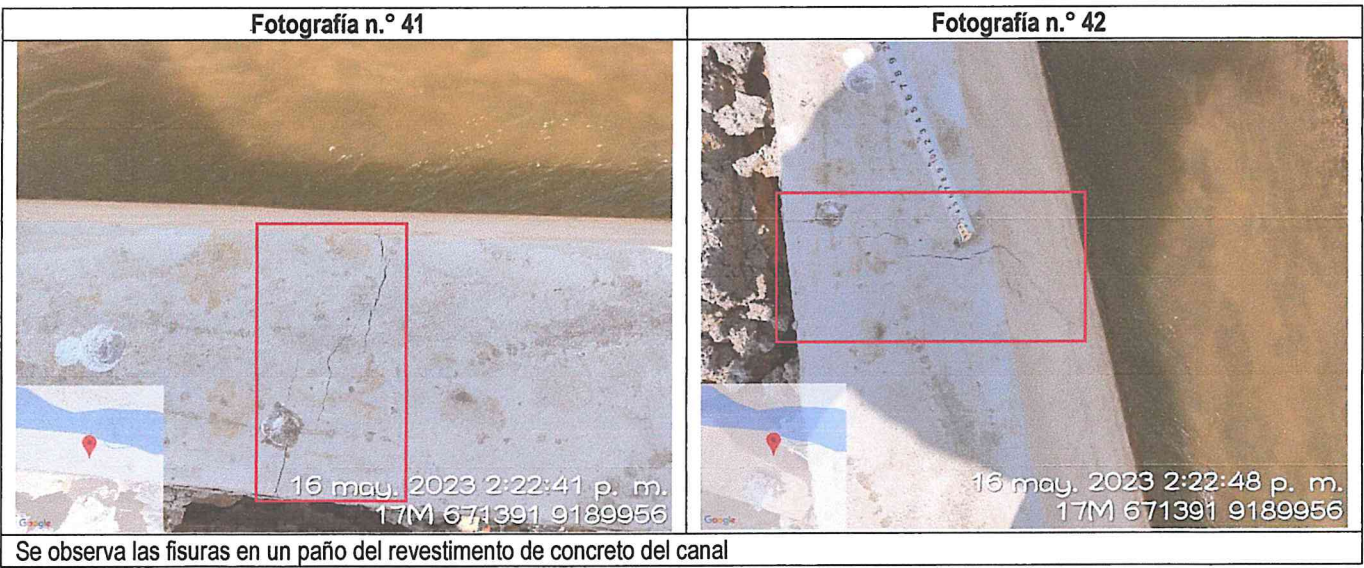
Se observa las fisuras en un paño del revestimiento de concreto del canal

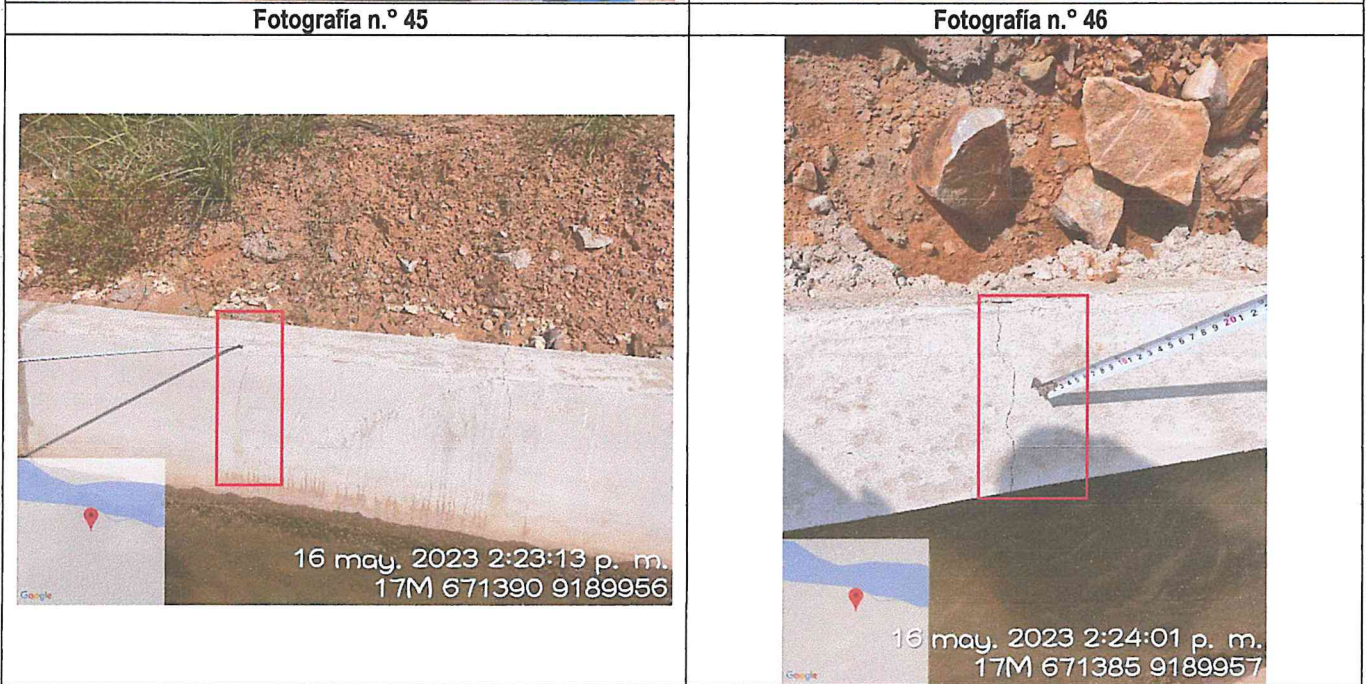
Se observa varias fisuras en diferentes paños del revestimiento de concreto del canal.

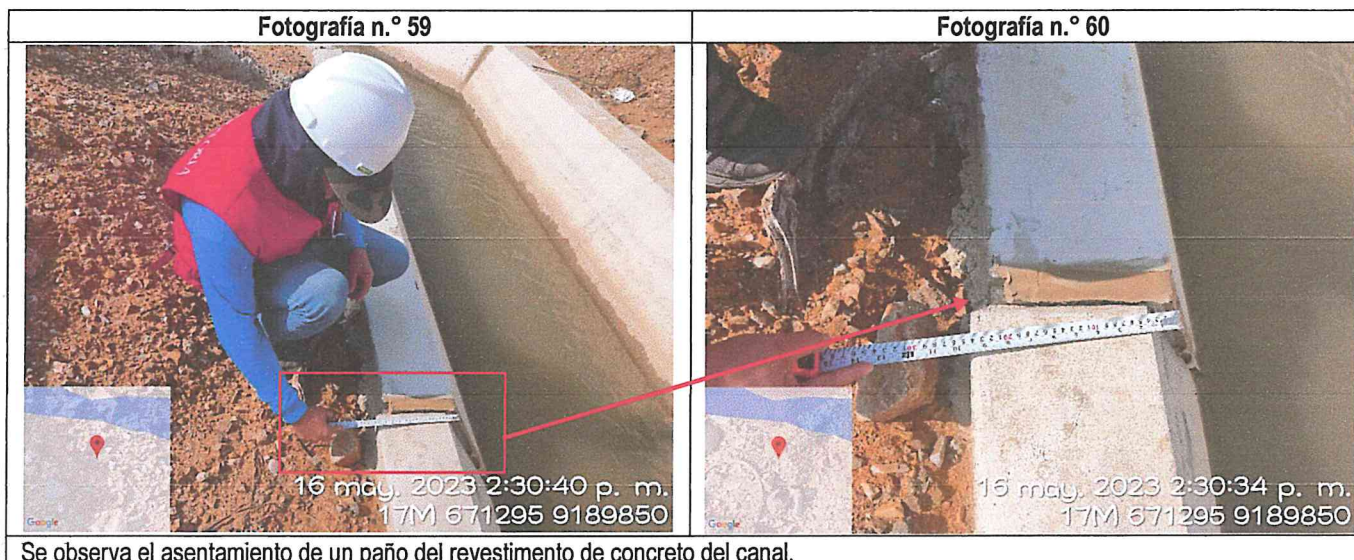
Se observa el asentamiento de un paño del revestimiento de concreto del canal.

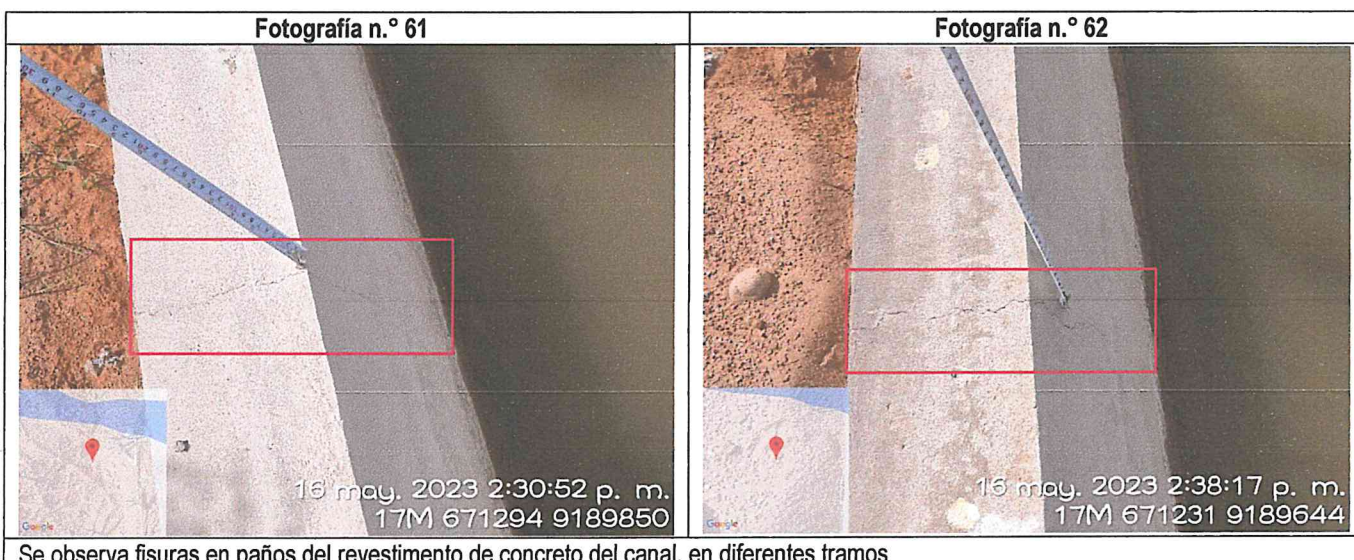
Se observa fisuras en paños del revestimiento de concreto del canal, en diferentes tramos

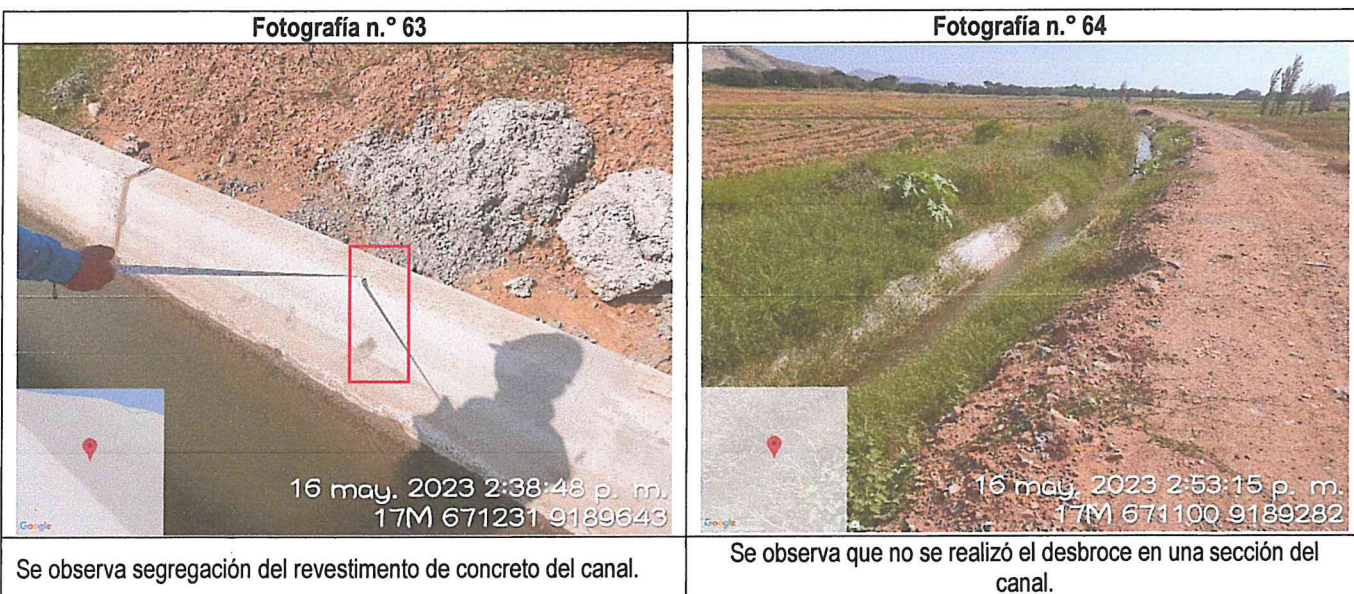
Se observa segregación del revestimiento de concreto del canal.

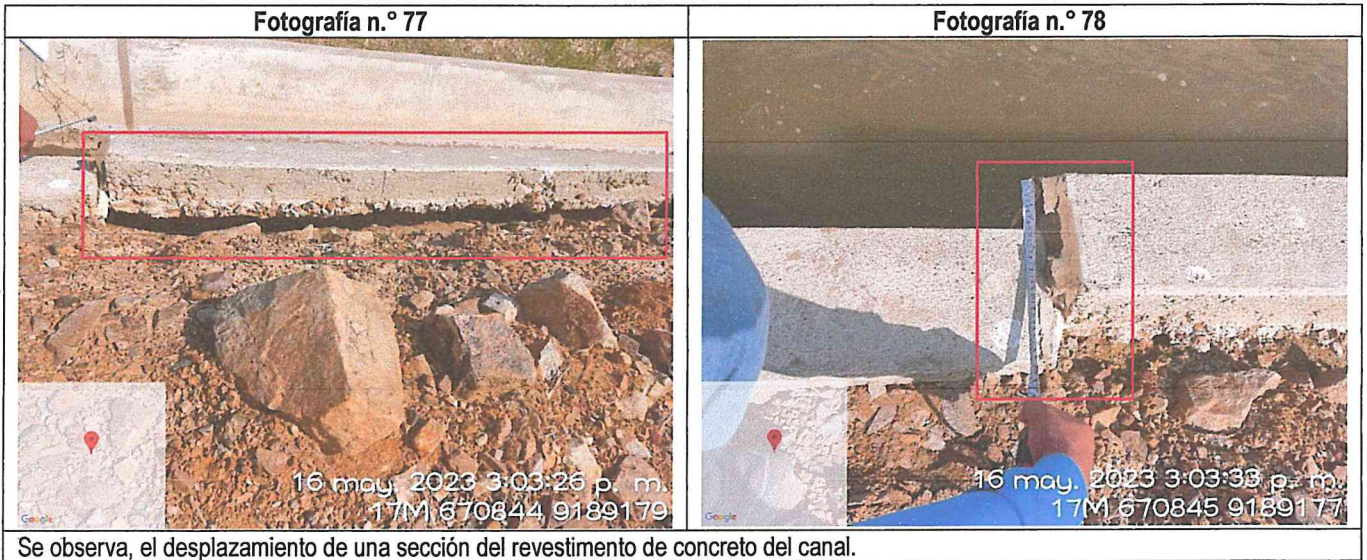
Se observa, el desplazamiento de una sección del revestimiento de concreto del canal.

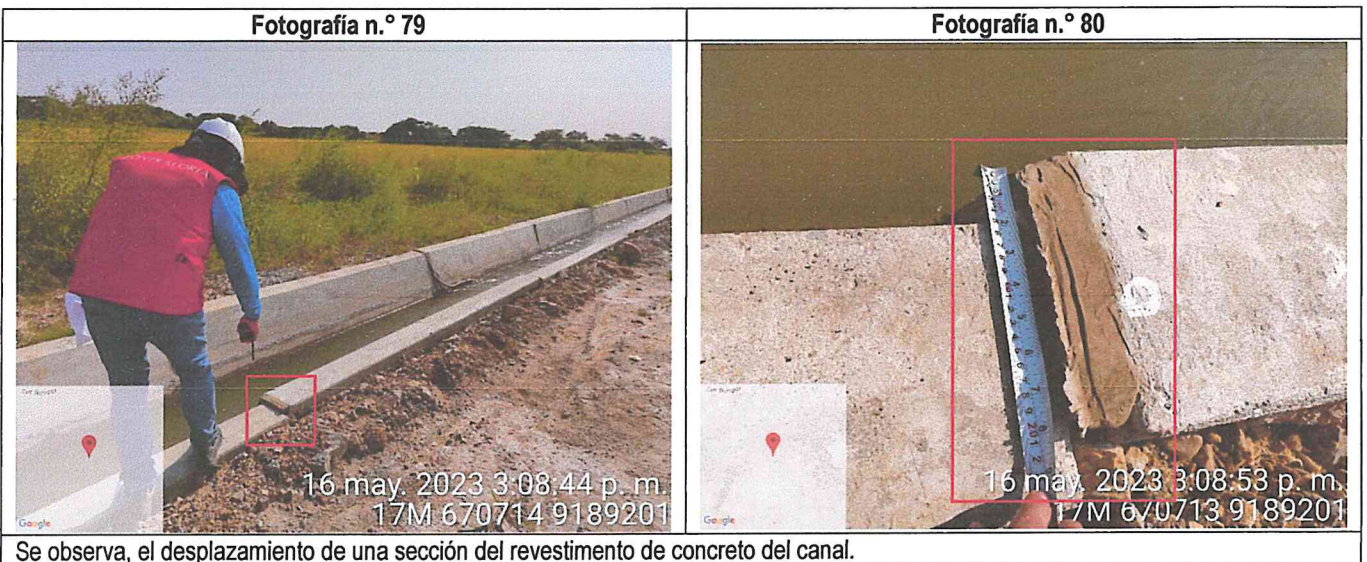
Se observa, el desplazamiento de una sección del revestimiento de concreto del canal.

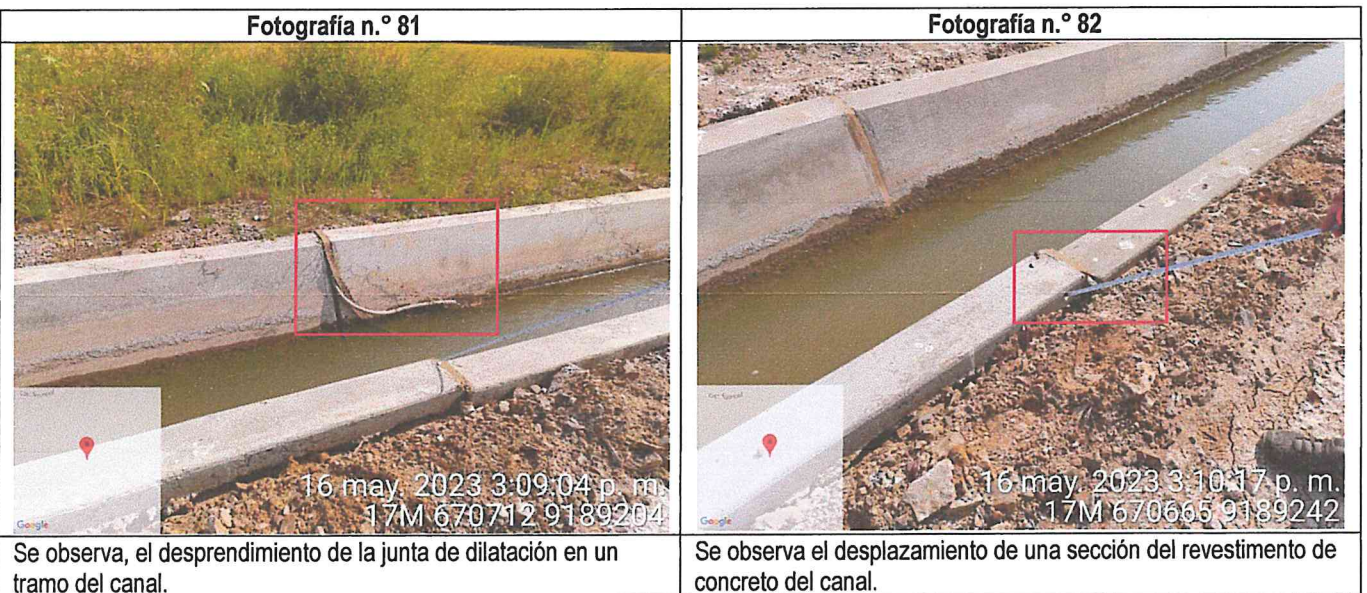
Se observa, el desprendimiento de la junta de dilatación en un tramo del canal.

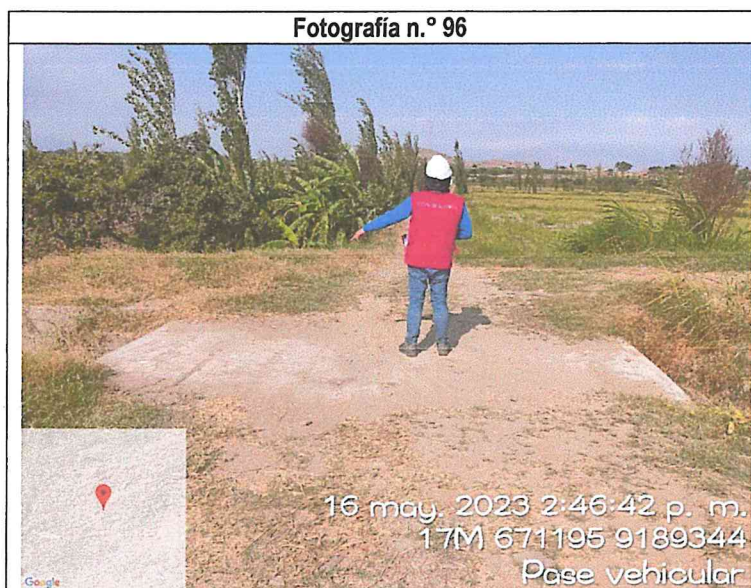
- Pase Vehicular (Ubicado entre las progresivas 0+920 y 0+940, coordenadas UTM Este: 671201.6552 y Norte: 9189344.8514): La comisión de control ubicó un pase vehicular deteriorado, con apariencia de ser una infraestructura preexistente los trabajos estipulados en el Expediente Técnico de la Obra para el Canal Ñampol, tal como se muestra a continuación:

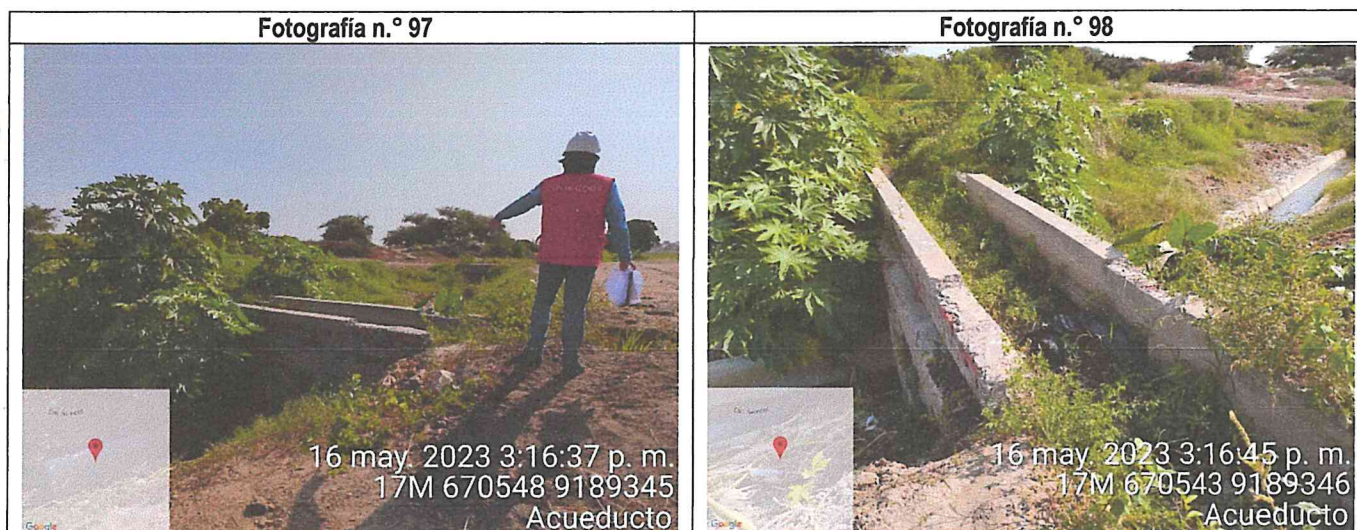
- Acueducto (Ubicado en la cercanía de la progresiva 1+700, coordenadas UTM Este: 670547.1282 y Norte: 9189348.4094): La comisión de control ubicó la citada estructura; no obstante, se encuentra deteriorada y tiene la apariencia de ser una infraestructura preexistente a la ejecución de los trabajos establecidos en el Expediente Técnico de la Obra para el Canal Ñampol, tal como se muestra a continuación:

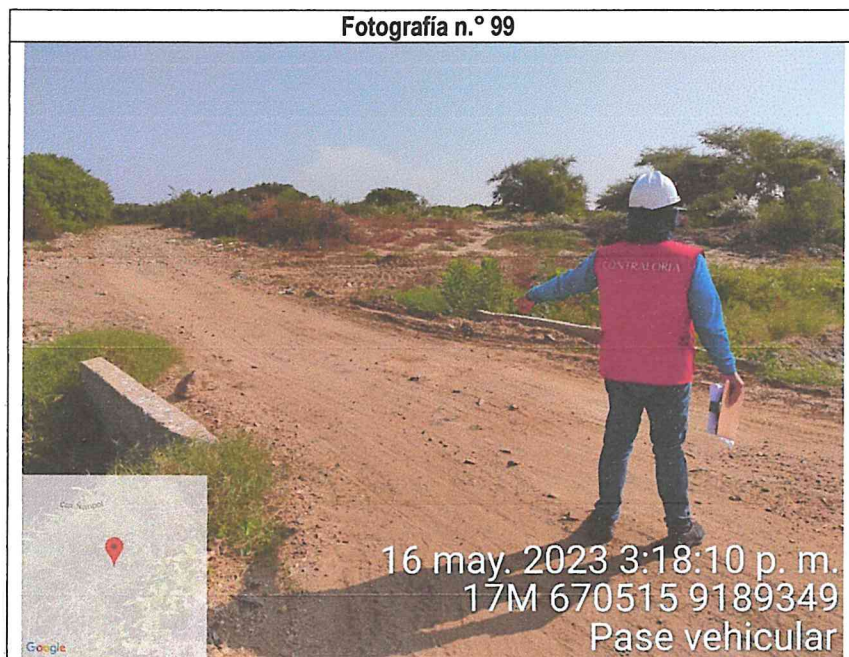
- Pase Vehicular (Ubicado entre las progresivas 1+720 y 1+740, coordenadas UTM Este: 670517.6128 y Norte: 9189349.8595): La comisión de control ubicó un pase vehicular deteriorado y tiene la apariencia de ser una infraestructura preexistente a la ejecución de los trabajos establecidos en el Expediente Técnico de la Obra para el Canal Ñampol, tal como se muestra a continuación:

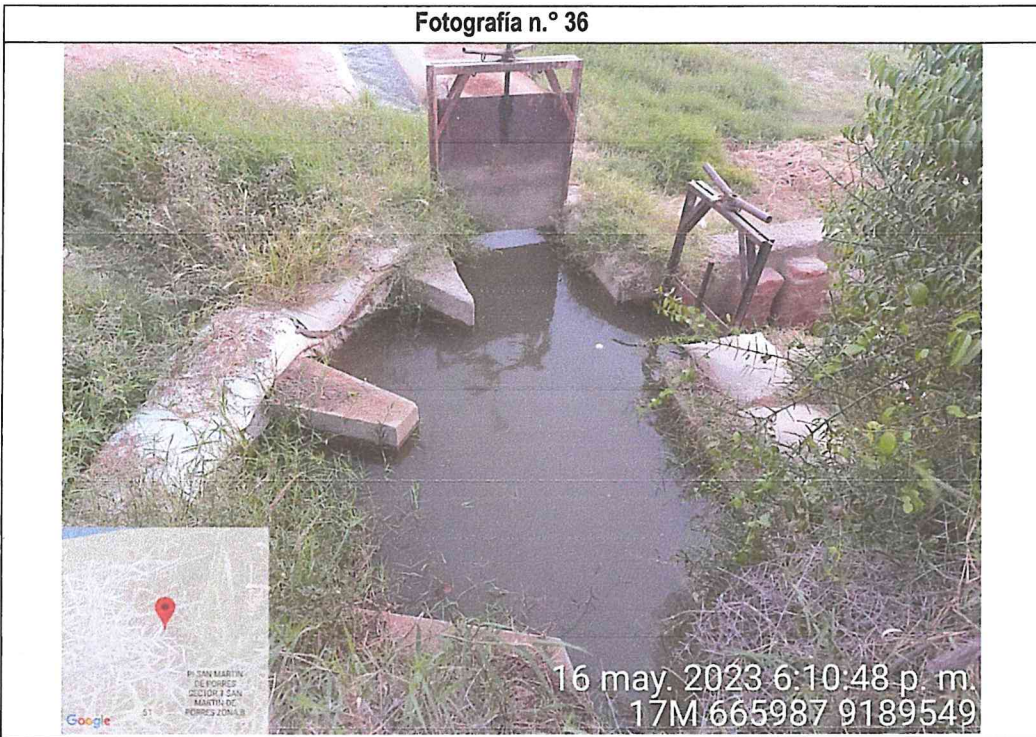
- h) La Comisión de Control observó en las coordenadas UTM Este: 665536 y Norte: 9189198 una compuerta reguladora; siendo que, presentan una manija para apertura diferente a lo estipulado en el expediente técnico de la Obra, la cual debe ser tipo volante; en tal sentido serían estructuras preexistentes a los trabajos estipulados en el Expediente Técnico de la Obra para el Canal Los Piales; asimismo, desde esa ubicación hasta el final del canal no se realizaron trabajos de conformación y revestimiento de concreto, tal como se muestran en las fotografías.

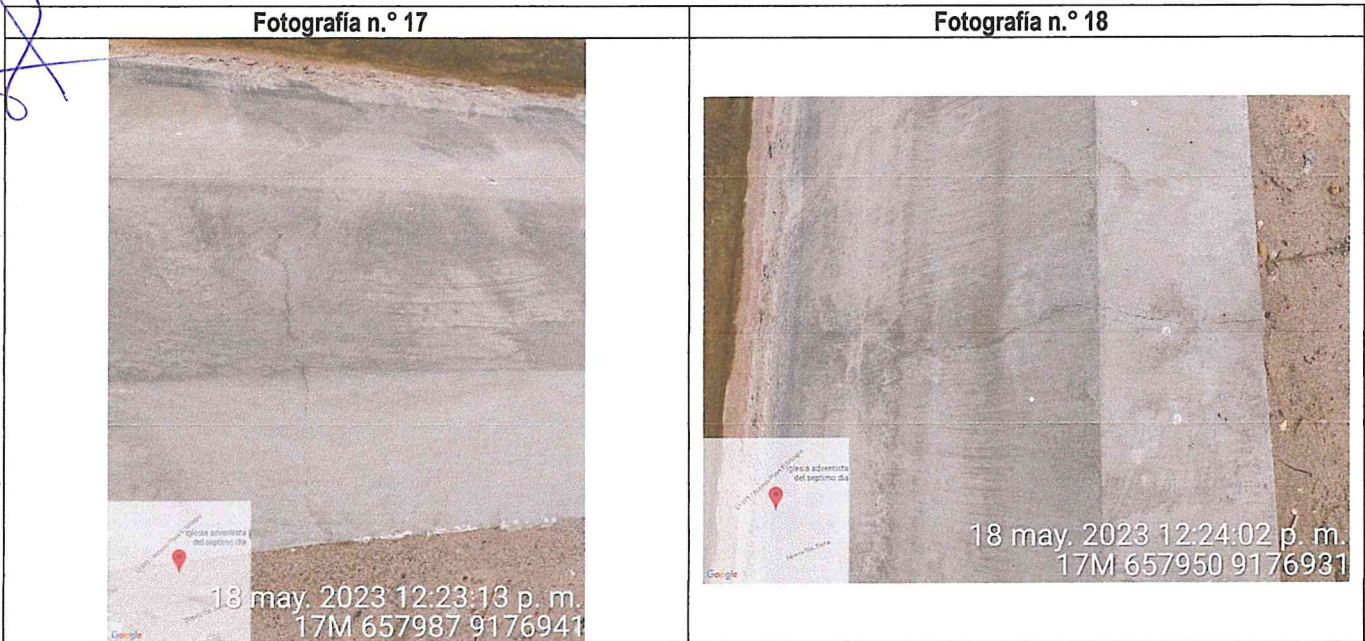
Se observan fisuras, en algunos paños del revestimiento de concreto del canal.

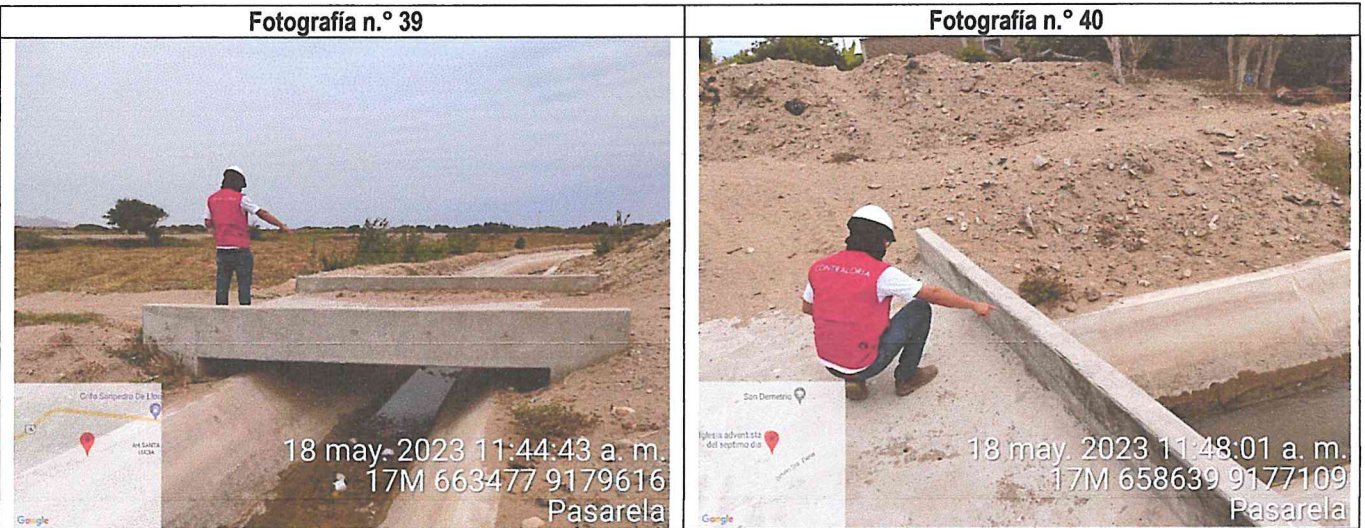
- Pasarela (entre la progresiva 0+140 y la progresiva 0+160), ubicado en las coordenadas UTM Este: 658636.113 y Norte: 9177112.854): Al respecto, se observa un deterioro prematuro de la misma, tal como se muestra a continuación:
