**INFORME DE HITO DE CONTROL**  
**N° 029-2023-OCI/5342-SCC**

**“REHABILITACIÓN DE LA INFRAESTRUCTURA DE LA I.E.  
MARÍA NEGRON UGARTE DE NIVEL SECUNDARIA,  
DISTRITO DE TRUJILLO, PROVINCIA DE TRUJILLO,  
REGIÓN LA LIBERTAD – SALDO OBRA, CUI: 2476481”**

**HITO DE CONTROL N° 3:**  
**EJECUCIÓN DEL CONTRATO DE OBRA A JUNIO DE 2023**

**TRUJILLO, 23 DE JUNIO DE 2023**

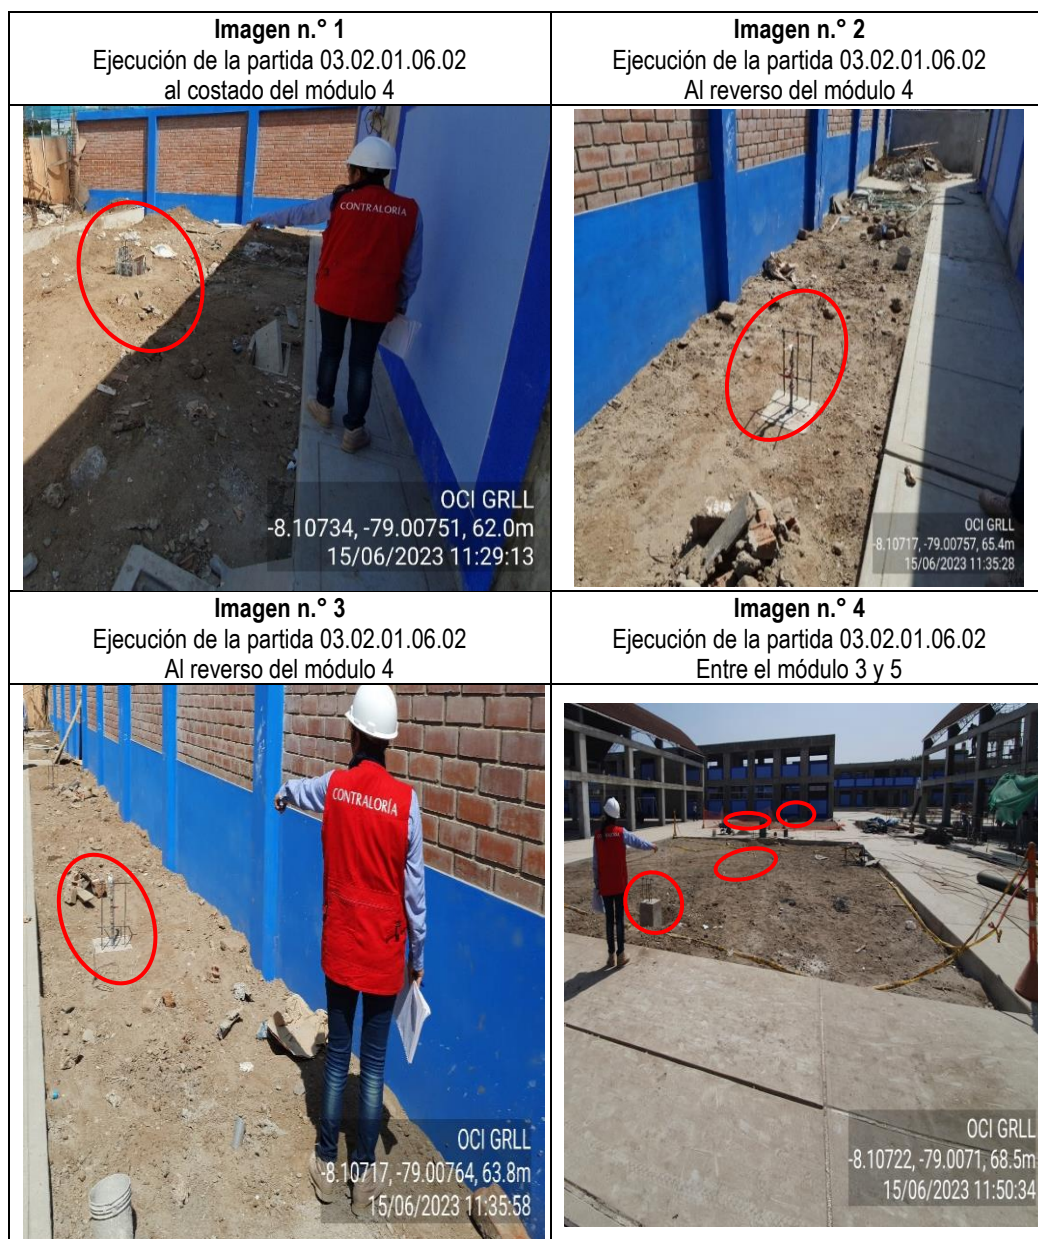
grifos de riego no cuentan con sus cajas nicho, además, se advierte que, no cuentan con la construcción de rejilla con puerta con candado para los grifos de riegos ya instalados, por lo que, la partida no se encontraría ejecutada al 100%, conforme a las imágenes siguientes:

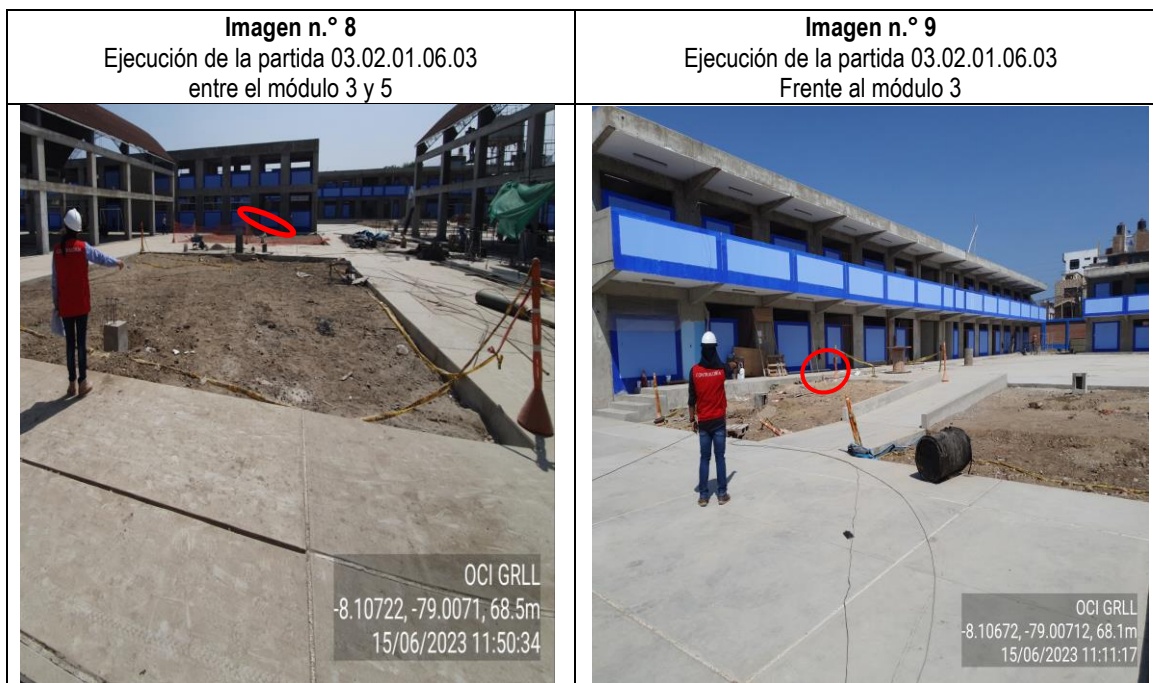
la visita de inspección realizada el 15 de junio de 2023, se advierte que dos (2) grifos de riego están pendientes de instalación; por lo que, la partida no se encontraría ejecutada al 100%, conforme a la imágenes siguientes:

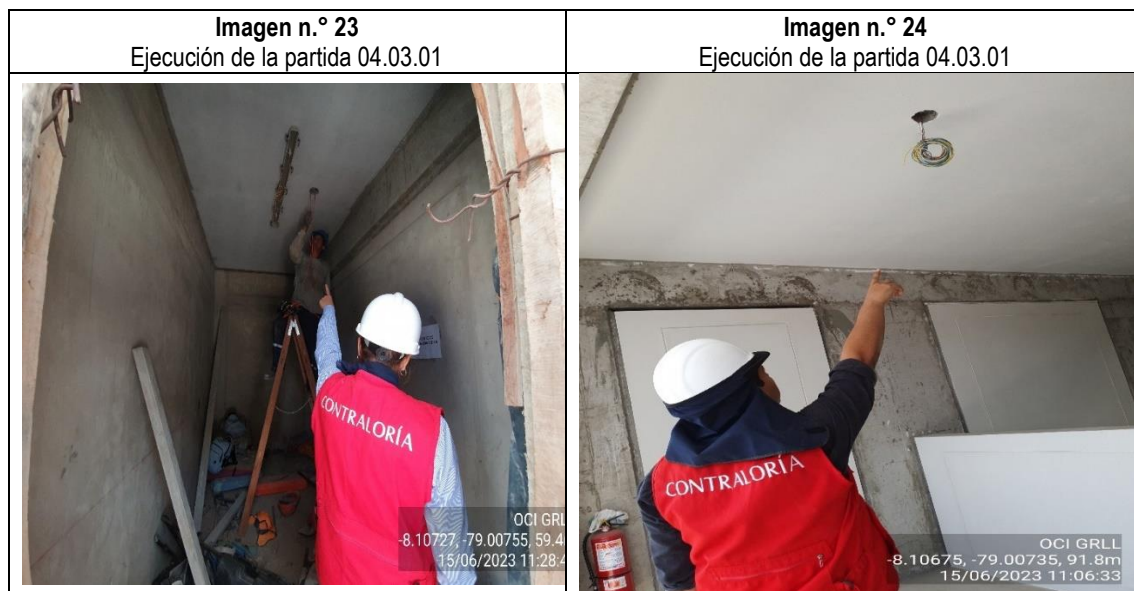
Sim embargo, de la visita de inspección física realizada el 15 de junio de 2023, se visualiza que el Contratista, se encuentra ejecutando la instalación de los equipos herméticos, conforme a las siguientes imágenes:

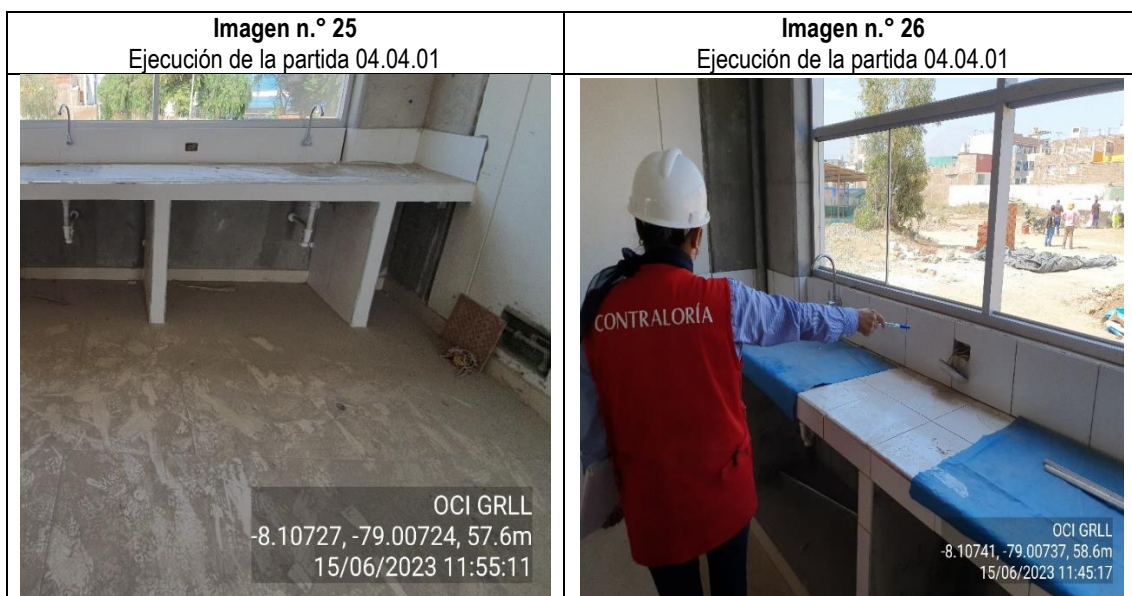
No obstante, de la visita de inspección física realizada el 15 de junio de 2023, se denota la ausencia del tomacorriente a prueba de agua, conforme a las siguientes imágenes:

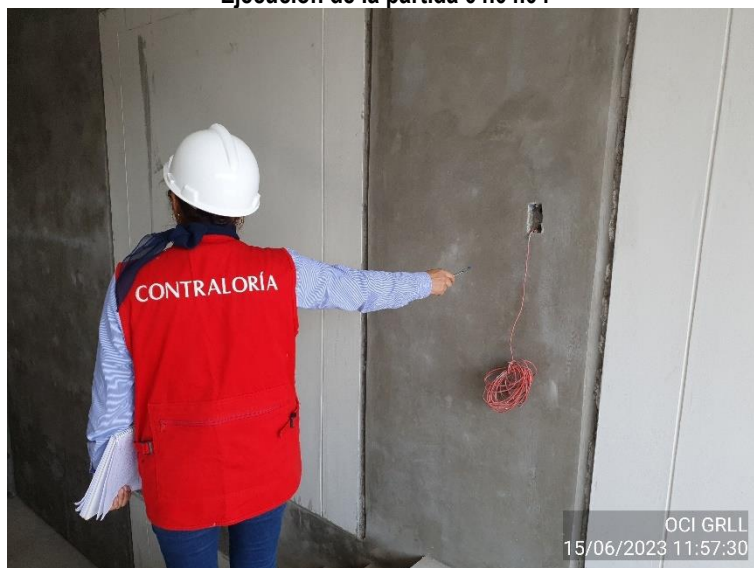
**Imagen n.º 27**  
**Ejecución de la partida 04.04.04**

Empero, de la visita de inspección física realizada el 15 de junio de 2023, se advierte la ausencia de interruptor, conforme a la siguiente imagen:

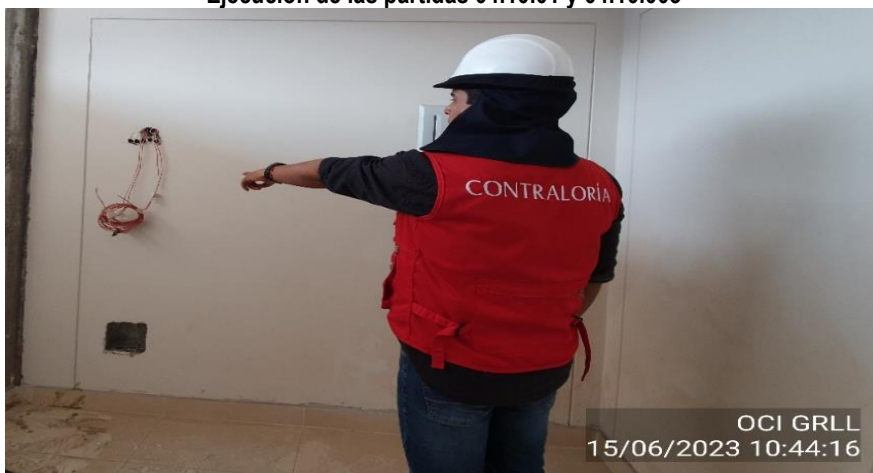
**Imagen n.º 28**  
**Ejecución de las partidas 04.10.01 y 04.10.003**

Sin embargo, de la visita de inspección física realizada el 15 de junio de 2023, se aprecia el cableado para salida de sensores de humo y temperatura; así como, el cableado para salida para luz (sirena contra incendio), conforme a la siguiente imagen:

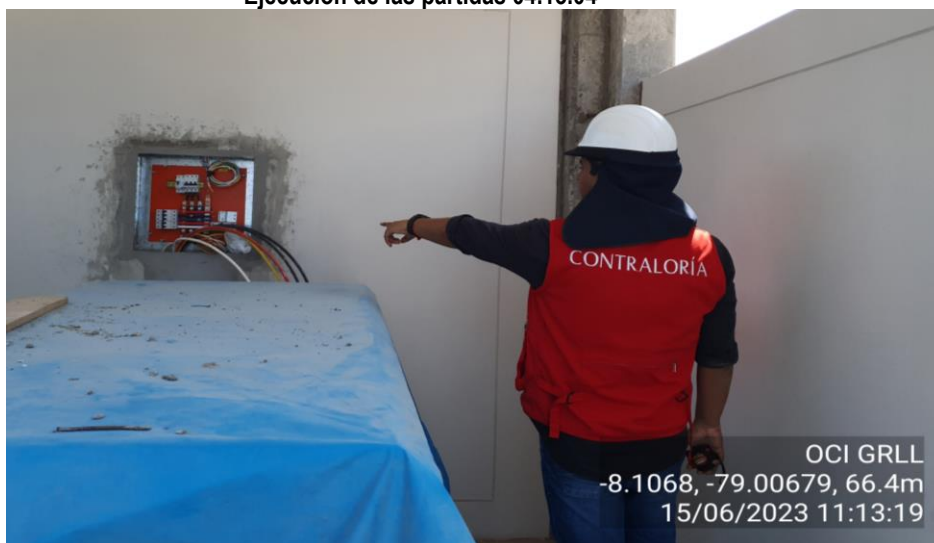
**Imagen n.º 29**  
**Ejecución de las partidas 04.13.04**

No obstante, de la visita de inspección física realizada el 15 de junio de 2023, se visualiza que la instalación del tablero de transferencia del grupo electrógeno, está en ejecución, el cual no se encuentra culminado al 100%, conforme a la siguiente imagen:

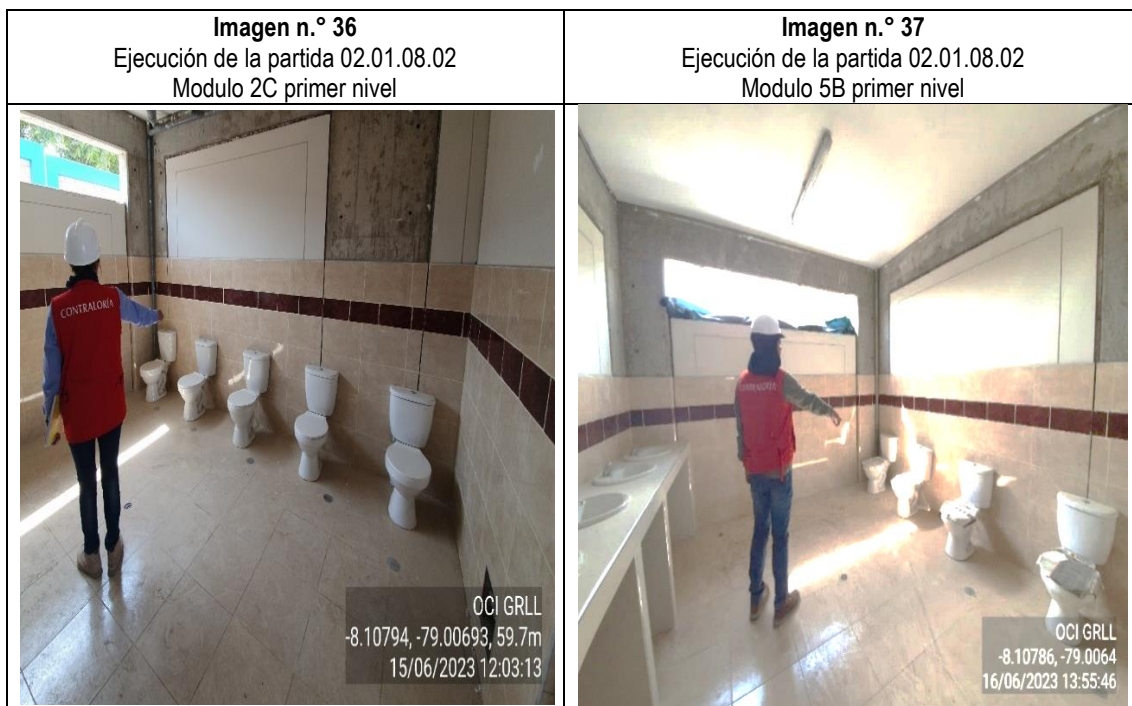
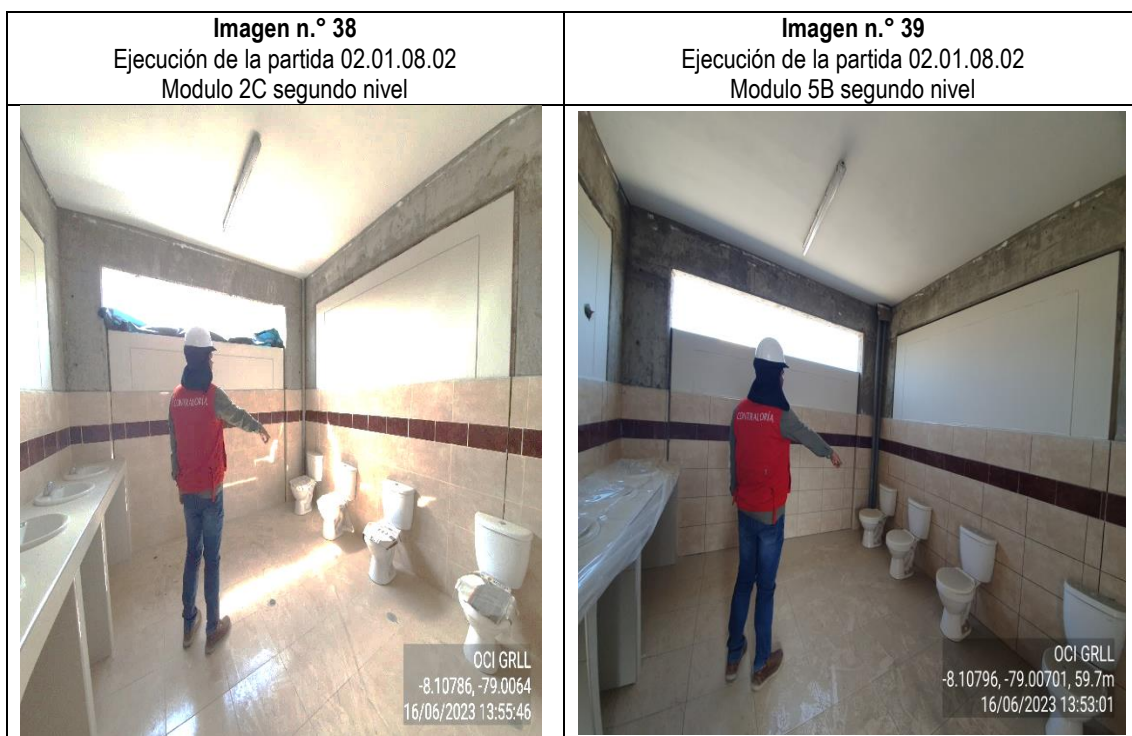
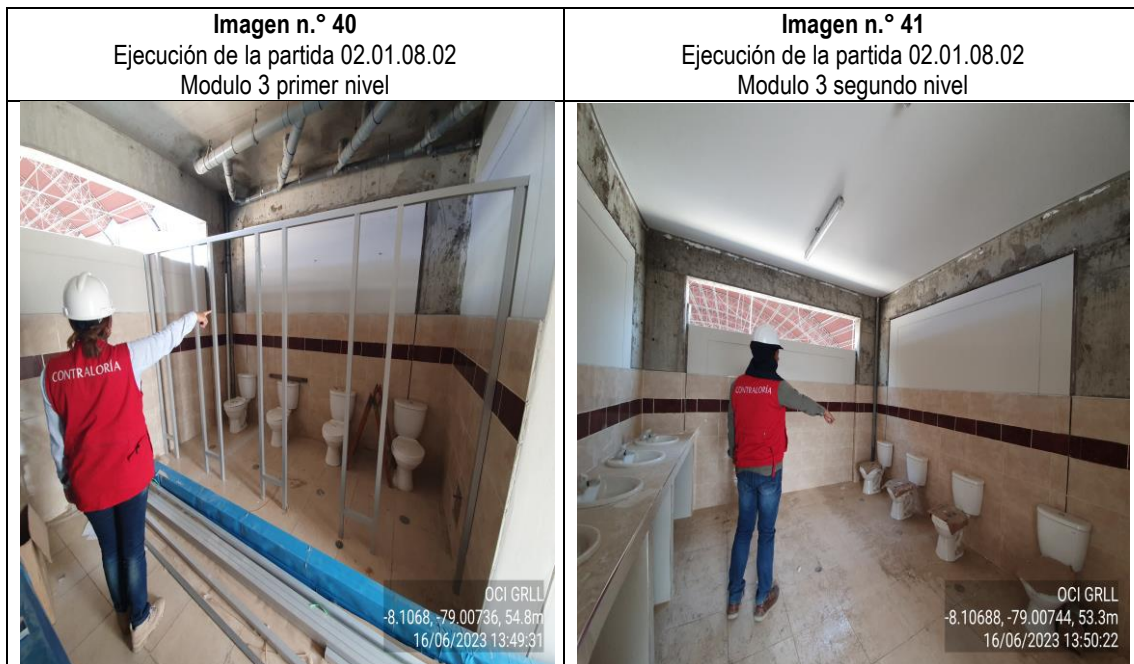
Sin embargo, de las visitas de inspección física realizadas el 15 y 16 de junio de 2023, no se advierte las divisiones y puertas de melamine de los servicios higiénicos de las alumnas en los módulos 2C, 3 y 5B del primer y segundo nivel; conforme las siguientes imágenes:

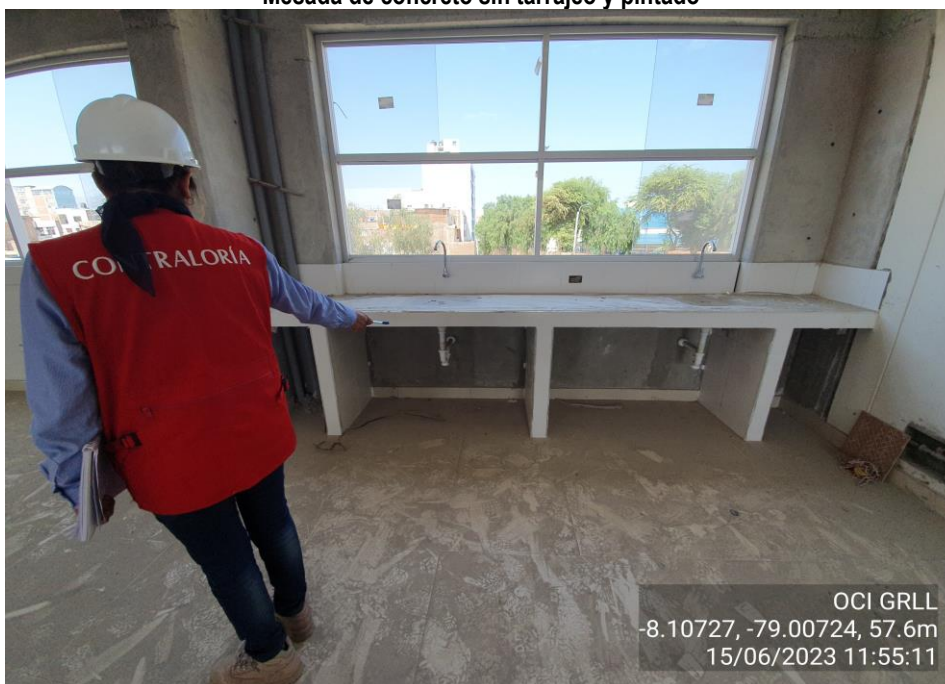
Sin embargo, de la visita de inspección física realizada el 15 de junio de 2023, se visualiza que los muros y soportes de las mesadas de concreto de la cocina de cafetería, del taller de arte y laboratorio de ciencia y tecnología, ubicados en el módulo 4 y módulo 5B del segundo nivel, respectivamente; no se encuentran tarrajeados y pintados, de modo que, dicha partida no estaría al 100%, conforme a la siguiente imagen:

**Imagen n.º 44**  
**Mesada de concreto sin tarrajeo y pintado**

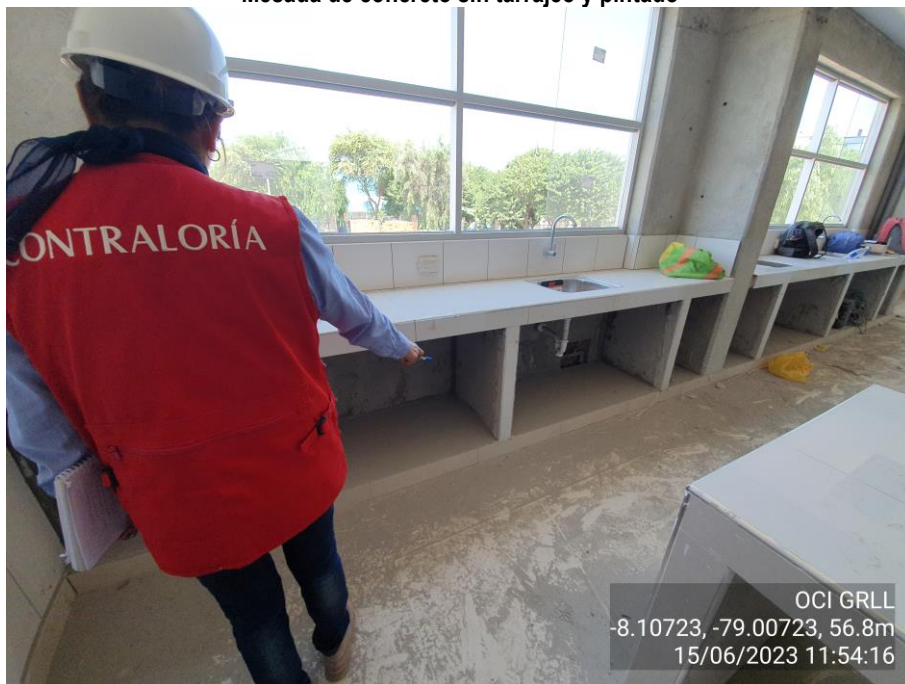
**Imagen n.º 45**  
**Mesada de concreto sin tarrajeo y pintado**

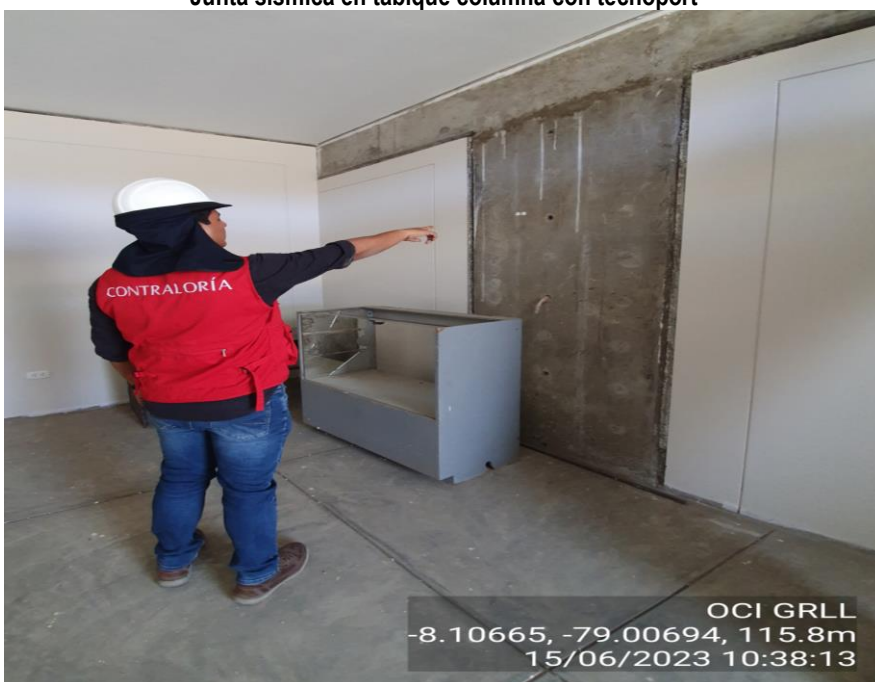
**Módulo 2**

**Junta sísmica en tabique columna con tecnoport**

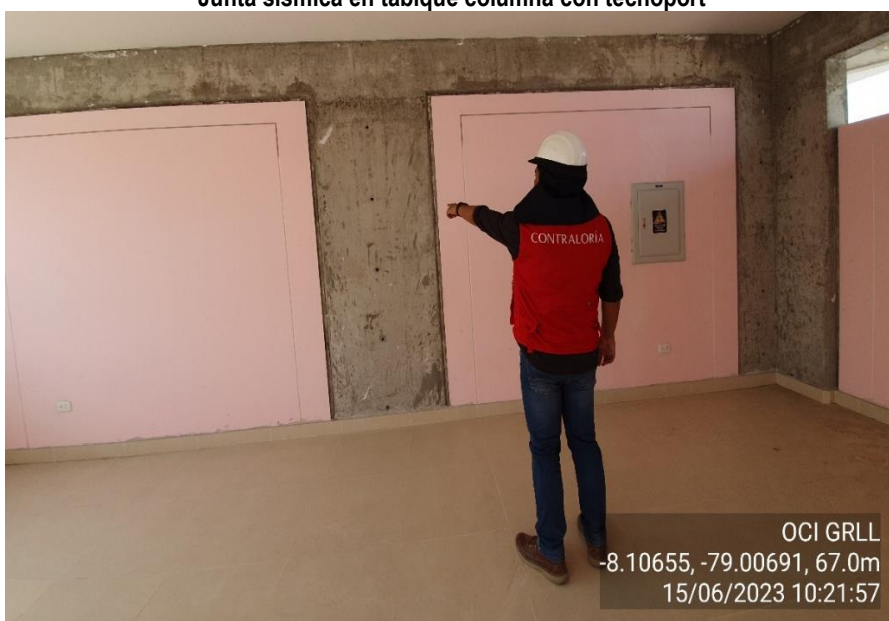
**Módulo 2**

**Junta sísmica en tabique columna con tecnoport**

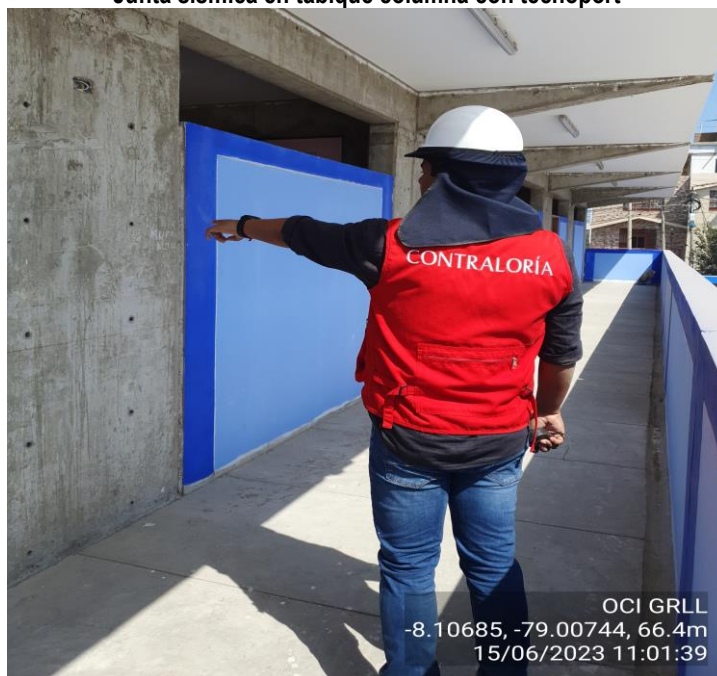
**Imagen n.º 49**  
**Módulo 3**  
**Junta sismica en tabique columna con tecnoport**

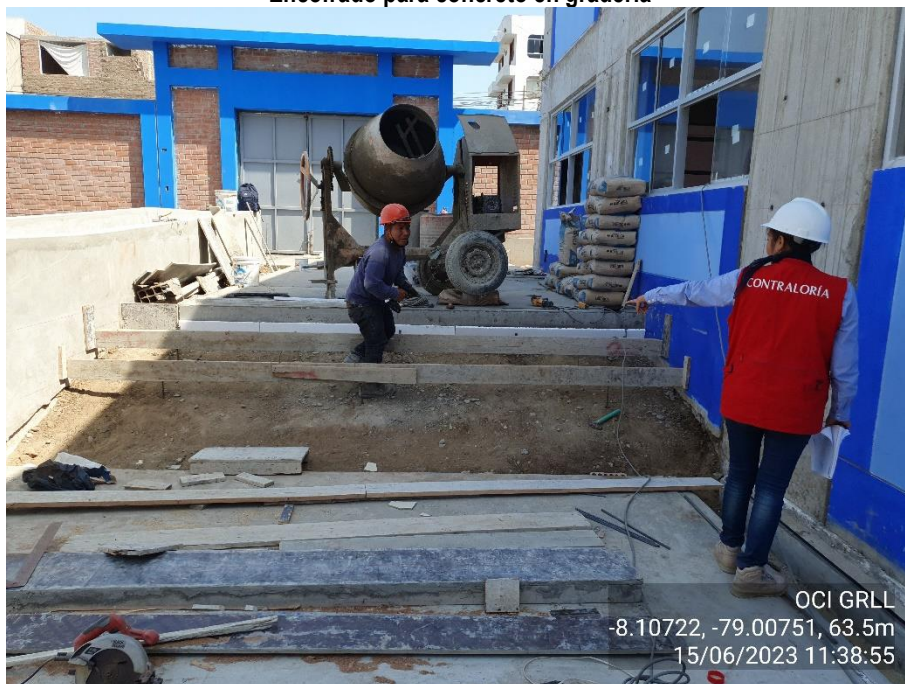
**Imagen n.º 51**  
**Encofrado para concreto en gradería**

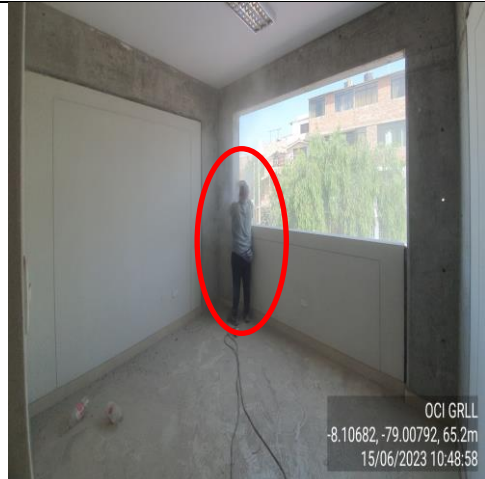
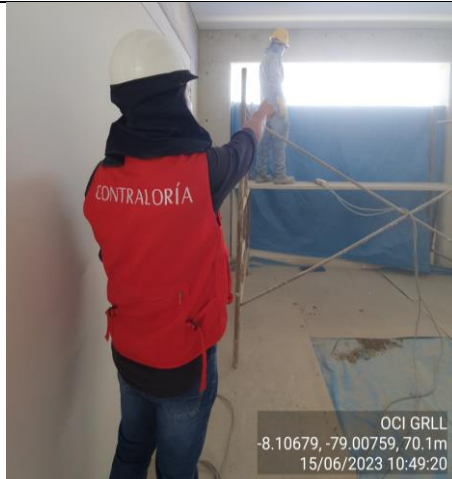
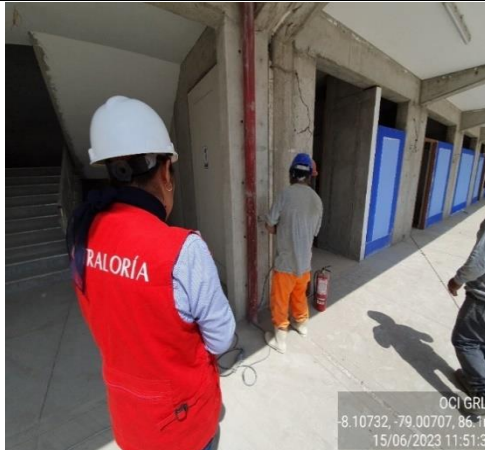
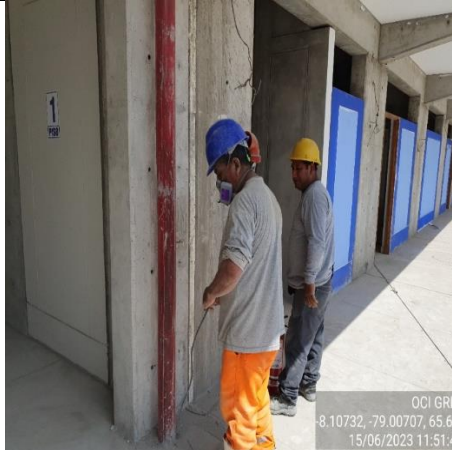
**Trabajadores que realizan actividades de construcción en Obra sin Equipos de Protección Individual (EPI) Básicos, ni de acuerdo a lo establecido al expediente técnico de la prestación adicional n.º3**

| <p><b>Imagen n.º 52</b><br/>Desbaste con disco en columna interior</p> <p>OCI GRLL<br/>-8.10682, -79.00792, 65.2m<br/>15/06/2023 10:48:58</p> | <p><b>Imagen n.º 53</b><br/>Desbaste con disco en columna interior</p> <p>OCI GRLL<br/>-8.10679, -79.00759, 70.1m<br/>15/06/2023 10:49:20</p> |
| <p><b>Imagen n.º 54</b><br/>Desbaste con disco en columna exterior</p> <p>OCI GRLL<br/>-8.10732, -79.00707, 86.1m<br/>15/06/2023 11:51:33</p> | <p><b>Imagen n.º 55</b><br/>Desbaste con disco en columna exterior</p> <p>OCI GRLL<br/>-8.10732, -79.00707, 65.6m<br/>15/06/2023 11:51:46</p> |
| <p><b>Descripción:</b> Personal obrero realizó actividades de construcción sin contar con los equipos de protección individual completos, de acuerdo al expediente técnico de la prestación adicional y la norma G.050.<br/> <b>Fuente:</b> Acta de inspección física n.º 004-2023 de la Obra, del 15 de junio de 2023<br/> <b>Elaborado por:</b> Comisión de control de concurrente</p> | |

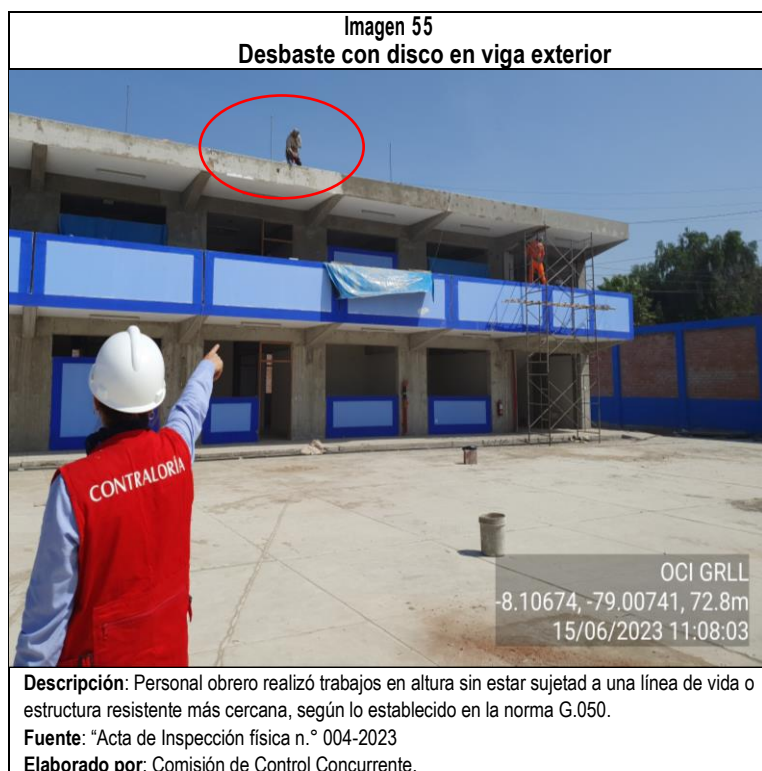
Se identificó que personal obrero realizó trabajos en altura (aproximadamente 2 mt.) sin estar sujetado a una línea de vida, a fin mantener una protección contra caída, como se muestra a continuación:
