**INFORME DE ORIENTACIÓN DE OFICIO
N° 024-2023-OCI/5346-SOO**

**EJECUCIÓN DE LA OBRA: “REHABILITACIÓN Y
MEJORAMIENTO DEL CAMINO VECINAL SUDADERO -
LAGO VALENCIA, DISTRITO DE LAS PIEDRAS -
TAMBOPATA - MADRE DE DIOS”**

**PERÍODO DE EVALUACIÓN:
DEL 20 DE SETIEMBRE AL 2 DE OCTUBRE DE 2023**

PUERTO MALDONADO, 25 DE OCTUBRE DE 2023

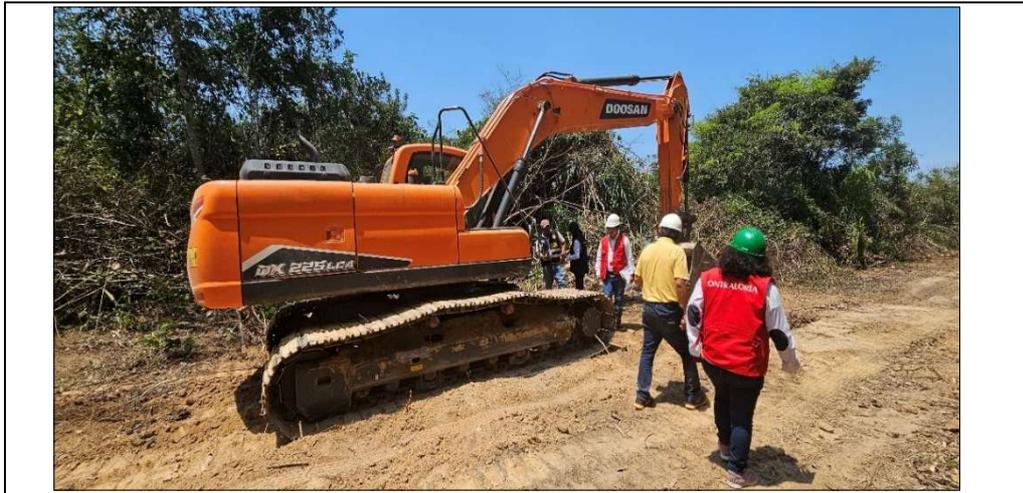
La comisión de control estando en la cantera advirtió que parte del área había sido explorada y se visualiza movimiento del material depositado.

Imagen n.º 1
Máquina excavadora utilizada en cantera ubicada aproximadamente a 2 kilómetros de la Comunidad Lago Valencia

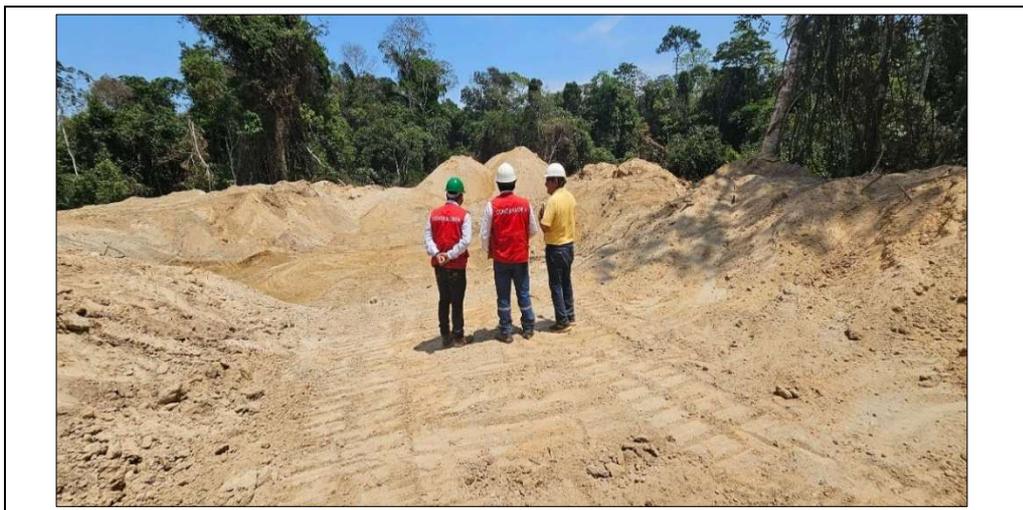
Ahora bien, de la visita a la Obra llevada a cabo el 15 de setiembre del 2023, se detectó que al finalizar el tramo de la carretera en la progresiva +46.964km, cruzando la comunidad de Lago Valencia, la apertura de un camino que lleva a una cantera aproximadamente a unos 2km de distancia desde la Comunidad Lago Valencia; en el trayecto se ubicó una máquina excavadora sobre oruga marca DOOSAN, modelo DX 225 LCA, con dirección a la cantera para realizar trabajos, lo cual se corrobora con la anotación en el cuaderno de obra, en el asiento del residente n.° 1016 de 4 de setiembre de 2023, donde dice textualmente: “*Continúan los trabajos de mantenimiento vial y acceso a cantera de mat. Granular ubicado en Lago Valencia con excavadora s/orugas DOOSAN DX225LC (...)*”.

Imagen n.º 2
Ubicación de cantera aproximadamente a 2 Kilómetros de la Comunidad Lago Valencia

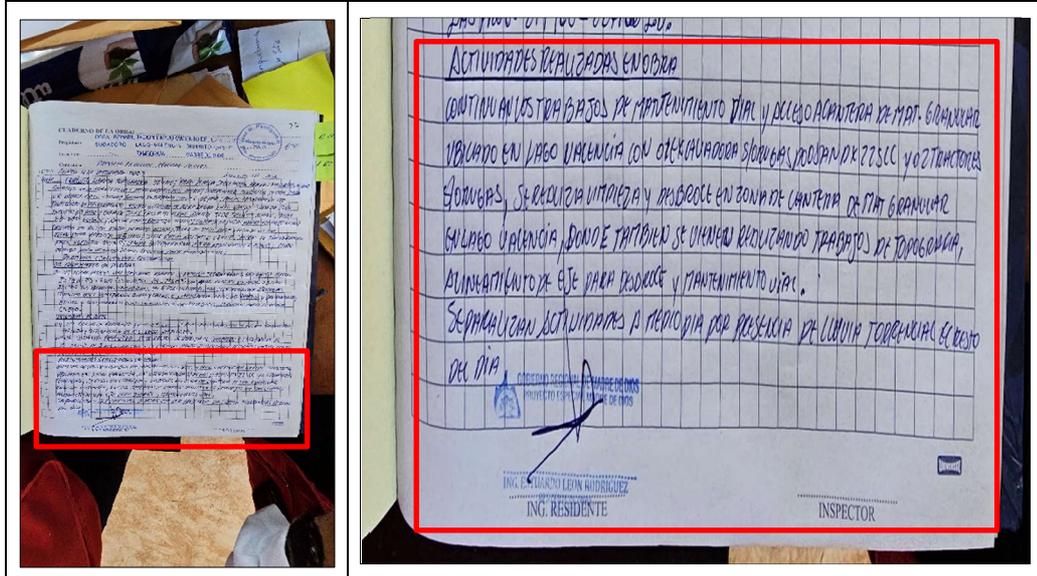
Imagen n.º 3
Anotación en cuaderno de obra indica apertura de acceso y uso de excavadora sobre oruga en la cantera ubicada en Lago Valencia

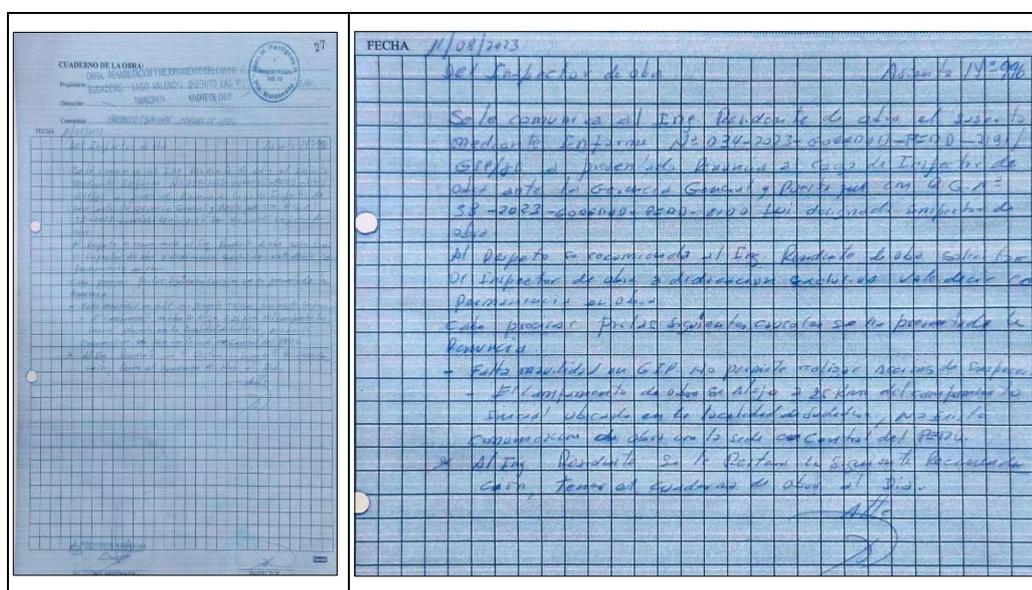
Se ha verificado que en el asiento del inspector n.º 996, en folio 27 del cuaderno de obra n.º 23, que el personal a cargo de la inspección de la Obra, comunicó su renuncia el 11 de agosto de 2023; por lo que, a partir del 12 de agosto de 2023 hasta el 15 de setiembre de 2023² no cuenta con inspector designado por la Entidad (ver imagen n.º3).

Imagen n.º 4
Asiento del Inspector n.º996, donde comunica su renuncia

La falta de contratación de un personal encargado de la Supervisión de Obra, tiene como consecuencia directa la limitación en el adecuado control técnico, administrativo y financiero de la Obra.

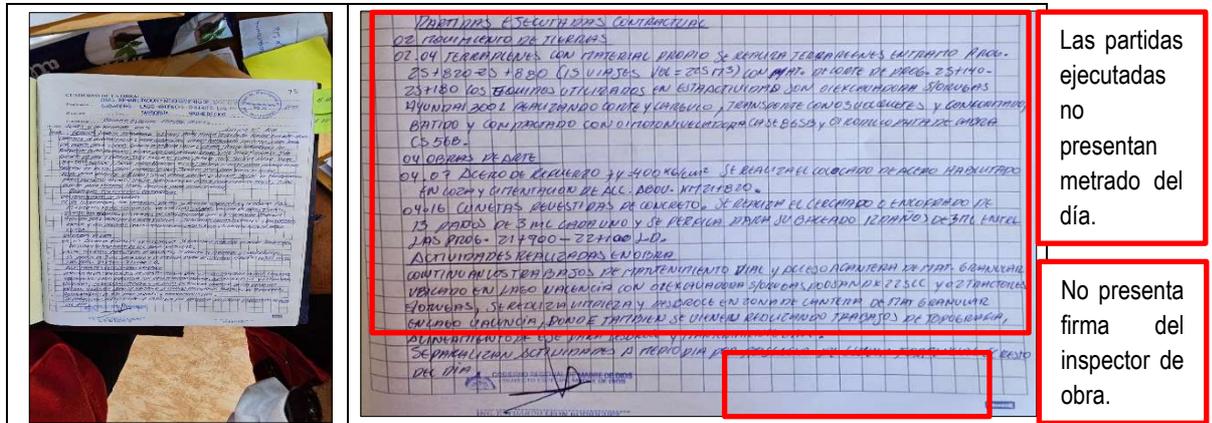
Durante la visita a la Obra el 15 de setiembre de 2023 se llevó a cabo una revisión de los registros en el cuaderno de obra, donde se identificó que en el asiento del residente n.º 1016 de 4 de setiembre de 2023, con folio 75 del cuaderno de obra n.º 23, en la sección de “partidas ejecutadas contractual”, no se registraba el metraje de avance de las partidas (ver imagen n.º 1) y no presenta firma del inspector.

Imagen n.º 5
Asiento del Residente n.º 1016, las partidas no presentan anotación de avance del día

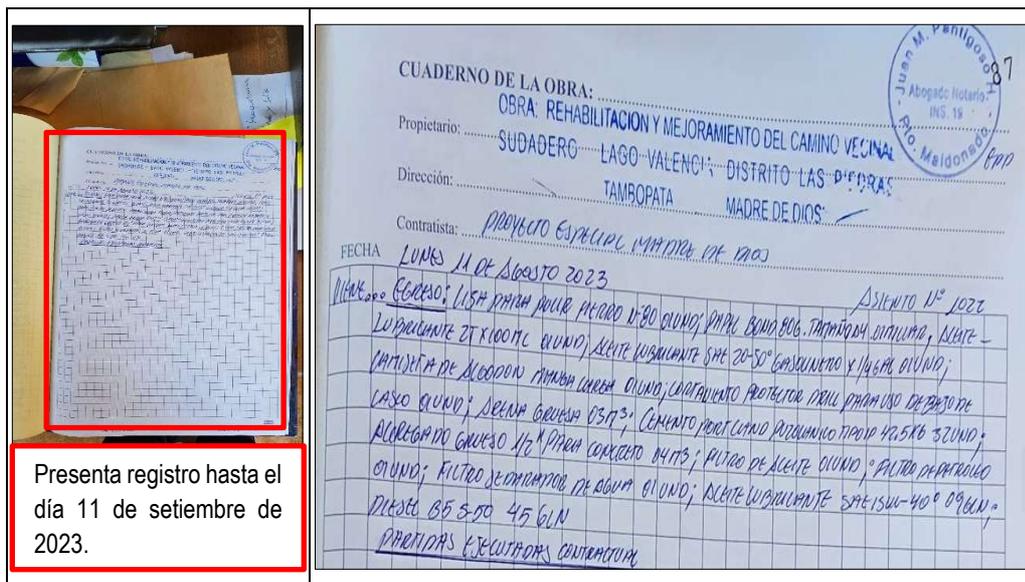
Asimismo, se observó que el último registro realizado por el residente corresponde al asiento n.º 1022 de 11 de setiembre de 2023, folio 87, el cual se encontraba parcialmente registrado; resultando 4 días sin consignar las anotaciones en el cuaderno de obra. Es importante destacar que este asiento presentaba un error en la fecha, ya que indicaba 11 de agosto de 2023 en lugar de 11 de setiembre de 2023. (ver imagen n.º 2).

Imagen n.º 6
Asiento del Residente n.º 1022, registrada hasta la fecha 11 de setiembre de 2023

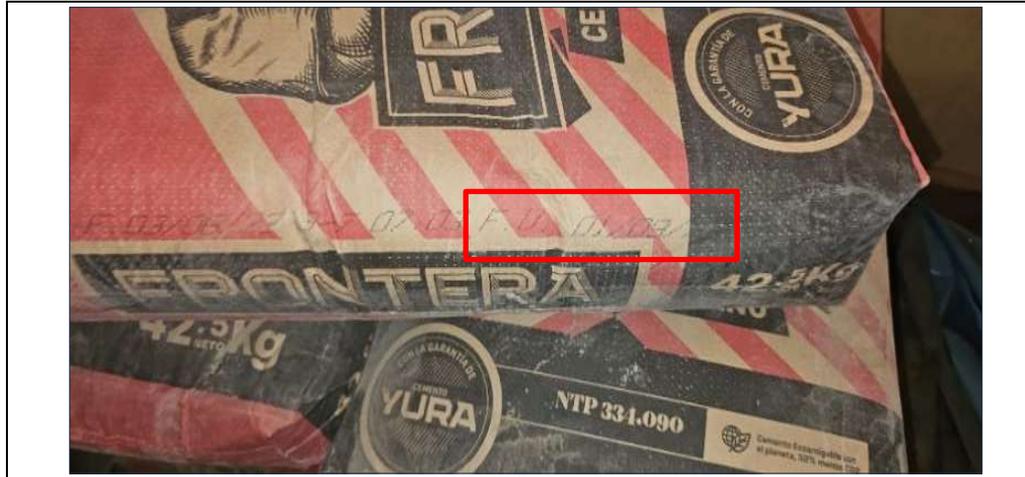
- El personal que se encontró en el almacén de la Obra afirmó ser el Almacenero de Obra, sin embargo, al momento de solicitarle el documento que respalde esta afirmación, no pudo proporcionar ningún documento que acredite la mencionada situación.
- Durante la inspección del área de almacenamiento en Obra, se detectó que materiales como envases plásticos ocupaban áreas de circulación, además, de la falta de orden, limpieza y señalización.
- Se constató que equipos menores, como un compactador neumático manual y una mezcladora de concreto, entre otros, se encontraban a la intemperie, sin contar con una cobertura que los protegiera de la exposición al sol y la lluvia.
- Se detectó 26 bolsas de cemento IP vencidas (ver imagen n.º 4), que de acuerdo a la orden de compra n.º 0000120 de 19 de mayo de 2023, tienen un precio unitario de S/ 31.15, con un monto valorizado que asciende a S/ 809.90.

Imagen n.º 7
Cemento con fecha de vencimiento 01/09/2023

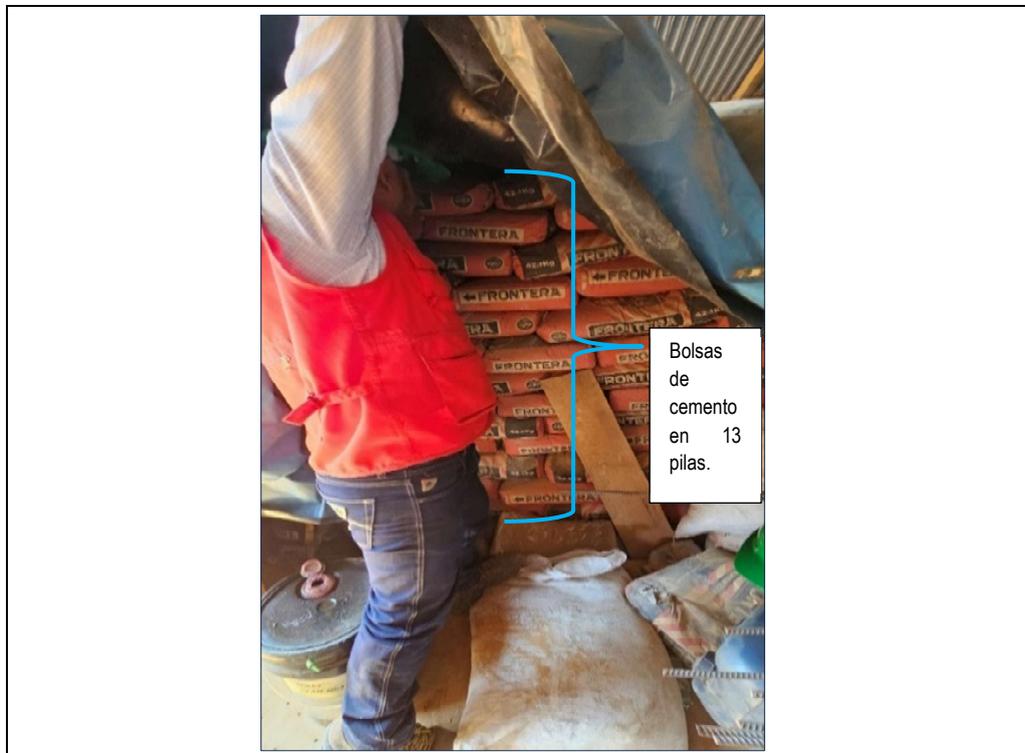
Además, se evidenció, que las bolsas de cemento no vencidas se encontraban apiladas en pilas de 13 unidades; contraviniendo lo indicado en la Norma E.060 Concreto Armado, literal b) del numeral 3.7.3, donde señala que una de las precauciones para el almacenamiento de bolsas de cemento en obra, se debe contar con un lugar techado, fresco, libre de humedad, sin contacto con el suelo; asimismo, su almacenamiento será en pilas de hasta 10 bolsas y se cubrirá con material plástico u otros medios de protección.

Imagen n.º 8
Cemento en pilas de 13 pilas

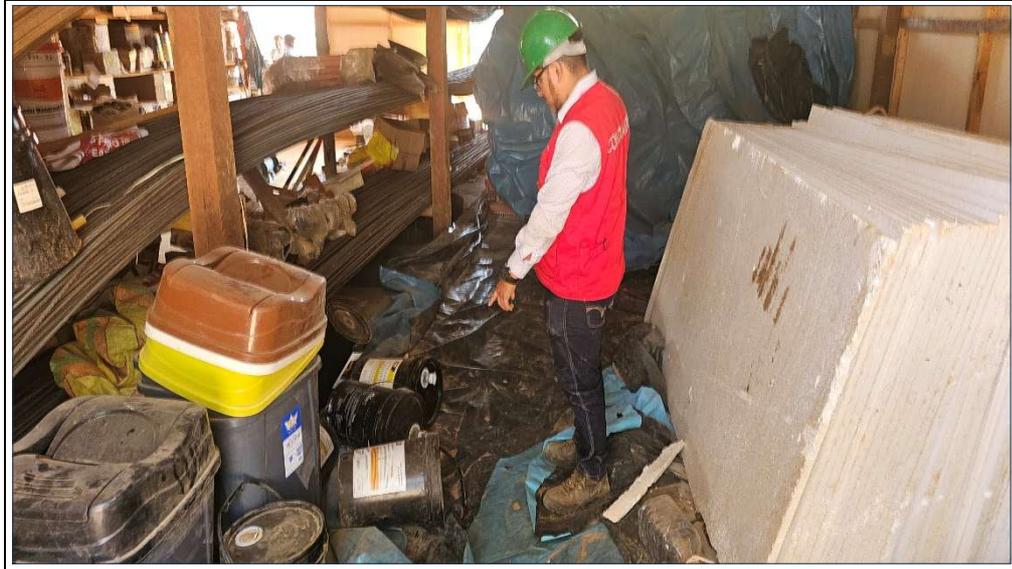
Imagen n.º 9
Falta orden y limpieza.

La ausencia de orden y limpieza dificulta la ubicación de los materiales necesarios para su disponibilidad inmediata, puede generar retrasos en la gestión del inventario y distribución de los bienes; además tener los equipos a la intemperie puede dar lugar al deterioro e inoperatividad, situaciones que ocasionarían indisponibilidad de recursos, y daños en el proceso de ejecución de la Obra, asimismo, tener apiladas las bolsas de cemento mayor a 10 pilas, se estaría incumpliendo a la normativa vigente.

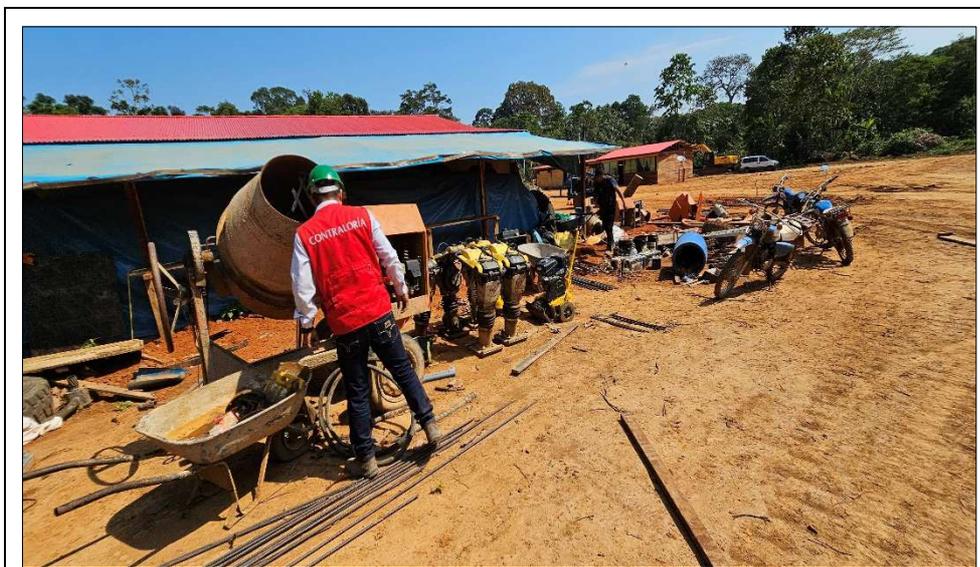
Imagen n.º 10
Equipos menores almacenados a la intemperie y en contacto con el suelo natural.

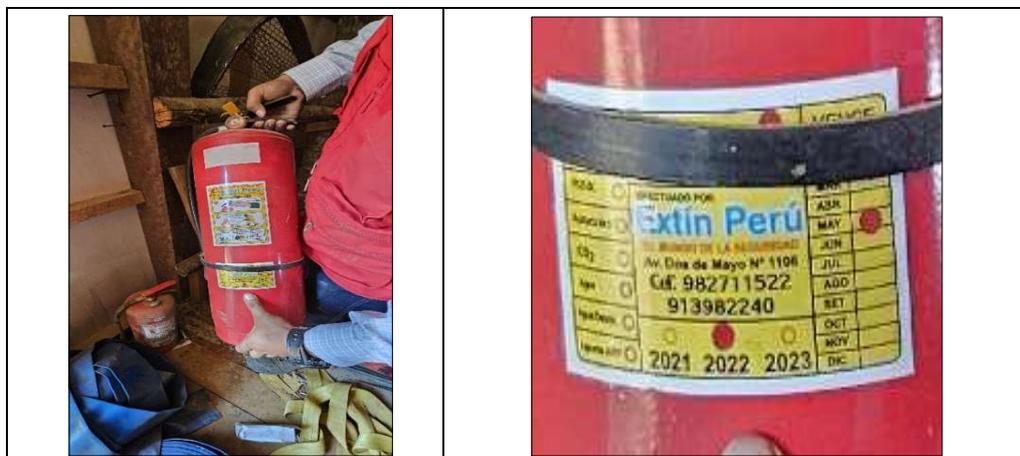
Imagen n.º 11
Extintores vencidos en mayo 2022

La situación identificada generaría mayor vulnerabilidad a incendios, peligro para la integridad física de los trabajadores, daños materiales y retrasos en la ejecución de la Obra, con repercusiones financieras.

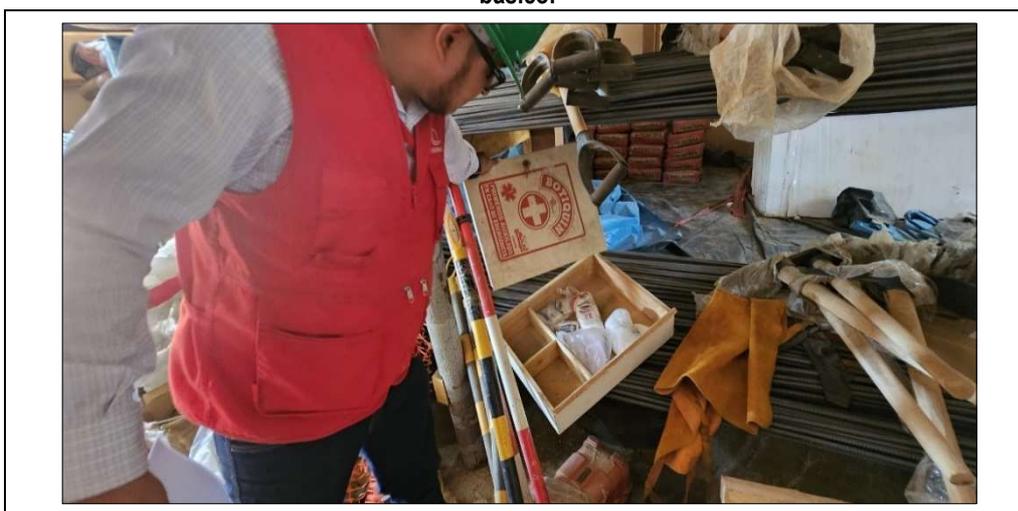
Imagen n.° 12

El botiquín no se encuentra instalado en lugar adecuado y no cumple con el equipamiento básico.

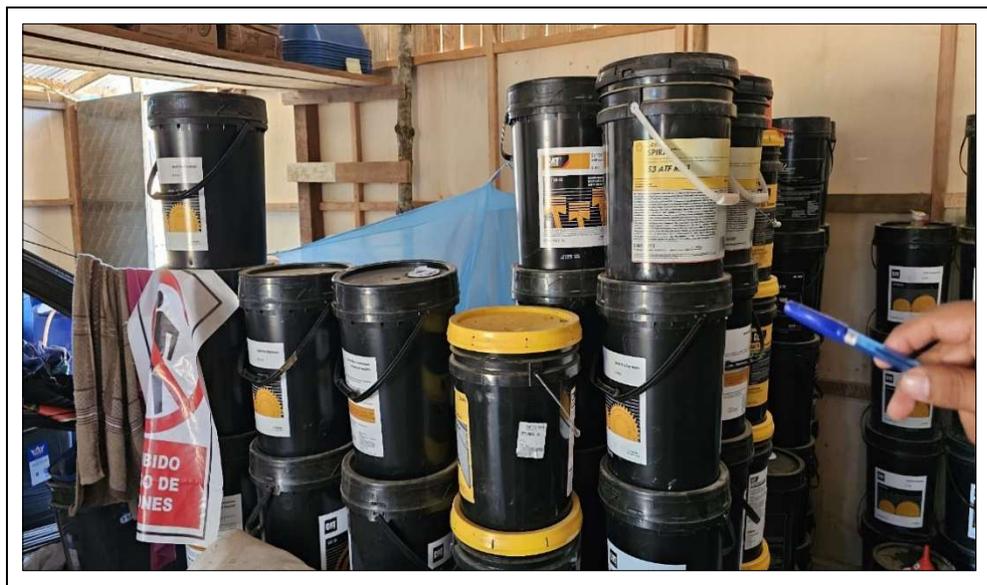
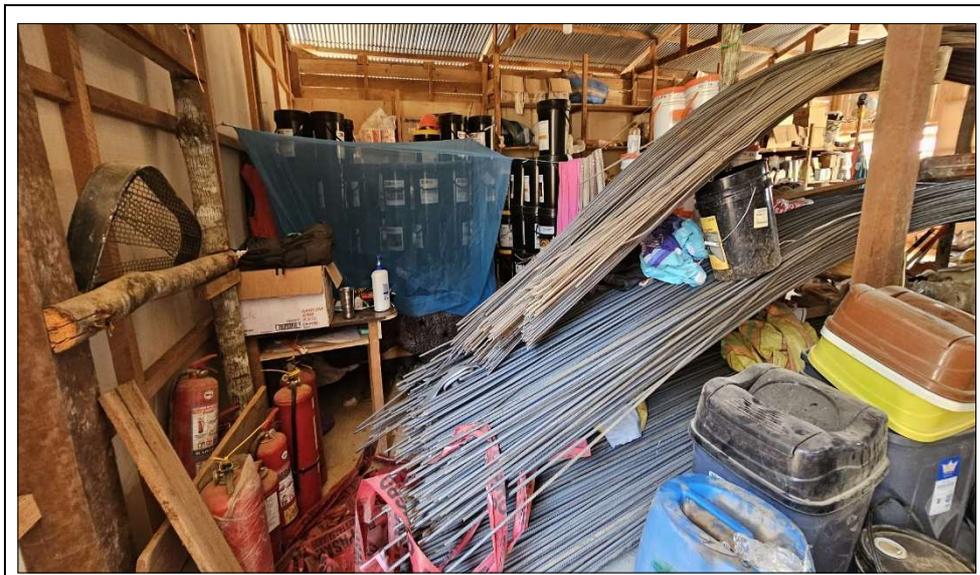
Durante la inspección llevada a cabo en la Obra el 15 de setiembre de 2023, se llevó a cabo una revisión exhaustiva del almacén, y se identificó un área designada como el dormitorio del almacenero de obra, encontrándose circundada por contenedores de aceite y curador; lo cual representa un riesgo, ya que la presencia de recipientes de aceite y curador en las cercanías del dormitorio aumenta el peligro de que estos objetos puedan caer y causar lesiones; esta situación, se documentó en el Acta n.º 001-2023-GOREMAD/OCI-ERI-PEMD-SUDADERO.

Imagen n.º 13
Dormitorio improvisado del almacenero de obra

La ubicación del dormitorio al interior del almacén de obra se traduce en un riesgo significativo para la seguridad del trabajador. La presencia de contenedores de aceite y curadores en las proximidades del dormitorio aumenta el peligro de que estos objetos puedan caer y causarle lesiones.

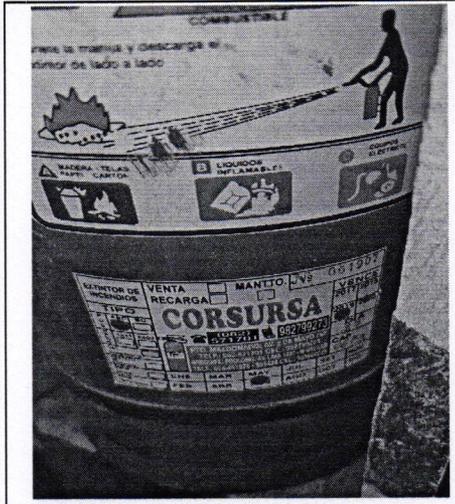
Imagen n.º01: Extintor n.º 01 vencido en Mayo 2019.

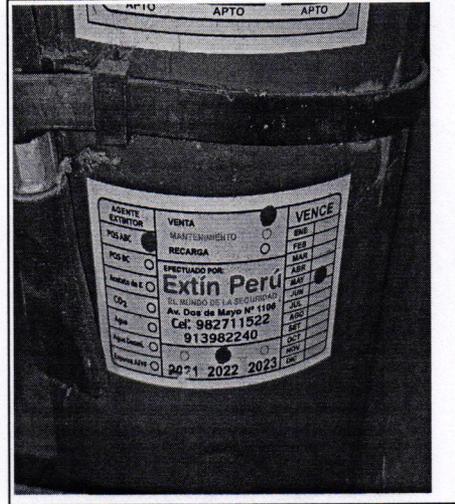
Imagen n.º02: Extintor n.º 02 vencido en Mayo 2022.

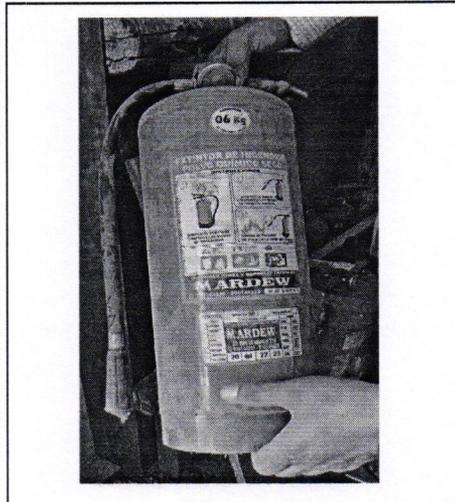
Imagen n.º03: Extintor n.º 03 vencido en Noviembre 2021.

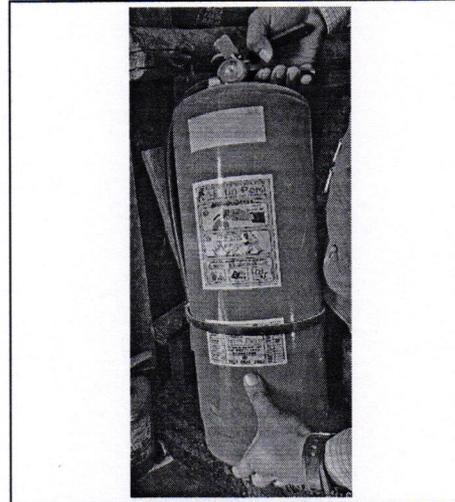
Imagen n.º04: Extintor n.º 04 vencido en Mayo 2022.

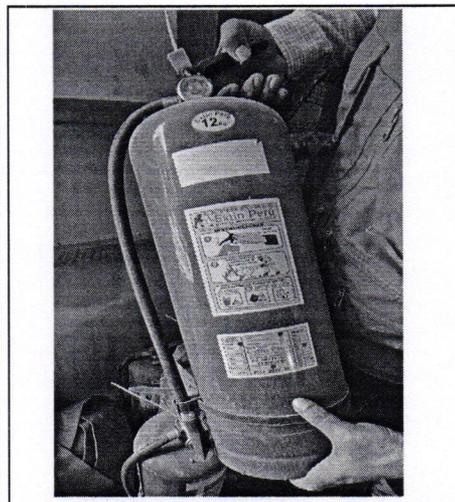
Imagen n.º05: Extintor n.º 05 vencido en Mayo 2022.

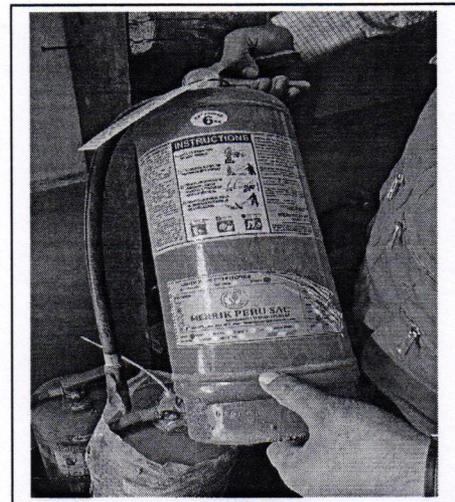
Imagen n.º06: Extintor n.º 06 vencido en Mayo 2020.

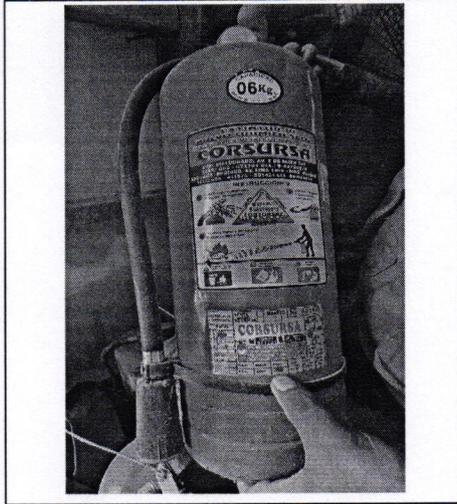
Imagen n.º07: Extintor n.º 07 vencido en Junio 2019.

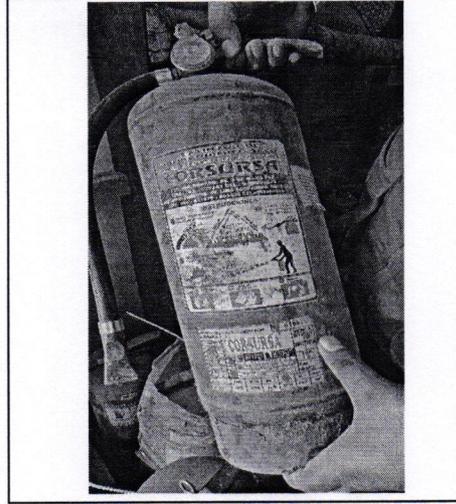
Imagen n.º08: Extintor n.º 08 vencido en Julio 2016.

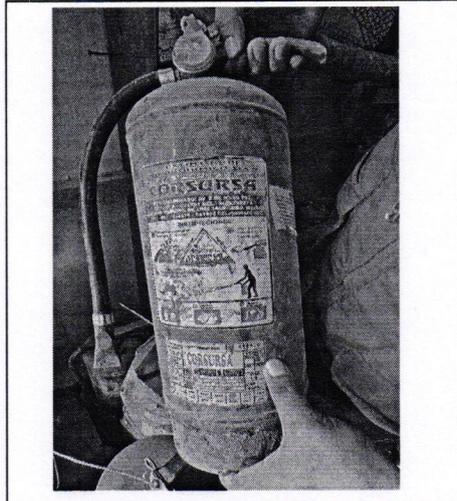
Imagen n.º09: Extintor n.º 09 vencido en Julio 2016.

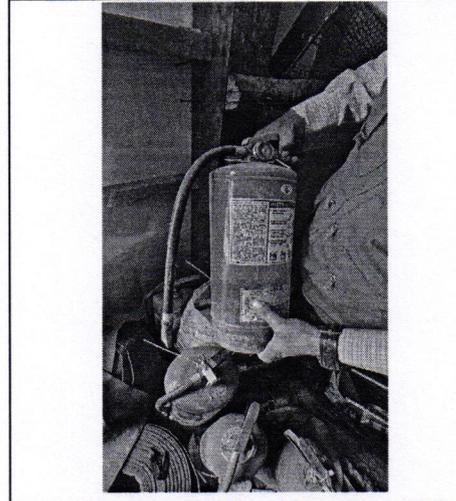
Imagen n.º10: Extintor n.º 10 vencido en Julio 2016.

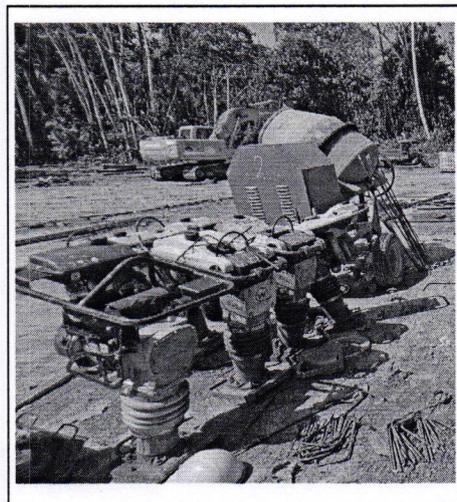
Imagen n.º11: Pisón compactador expuesto a la intemperie.

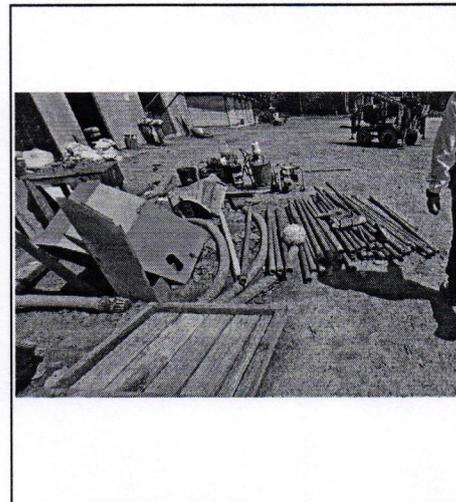
Imagen n.º12: Herramientas de encofrado expuesto a la intemperie y en contacto con el suelo.

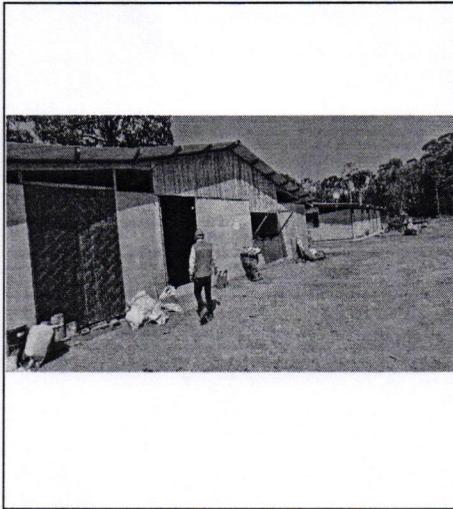
Imagen n.º13: Almacén sin señalización.

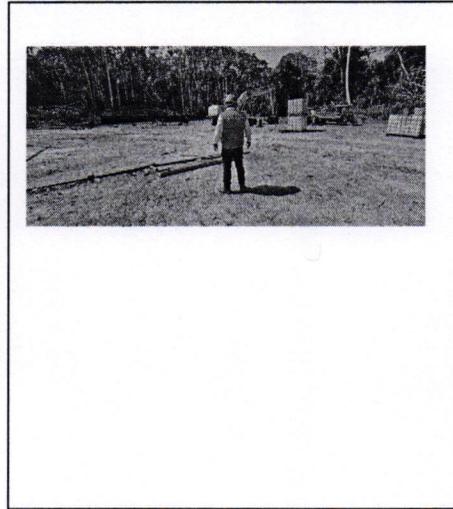
Imagen n.º14: Área de máquinas sin señalización.

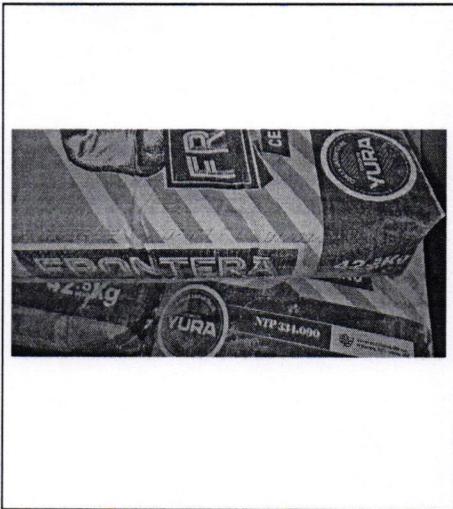
Imagen n.º15: Cemento vencido el 01/09/2023.

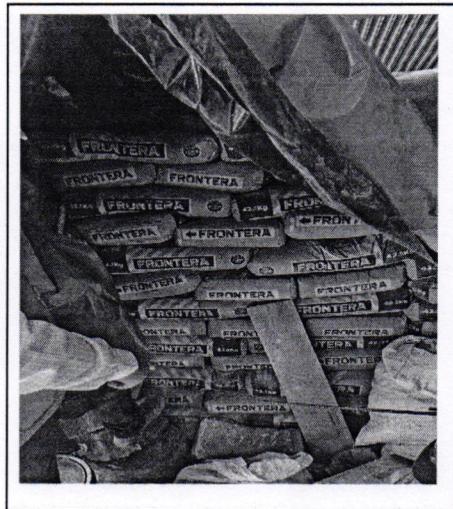
Imagen n.º16: cemento almacenado en pila de 13 bolsas.

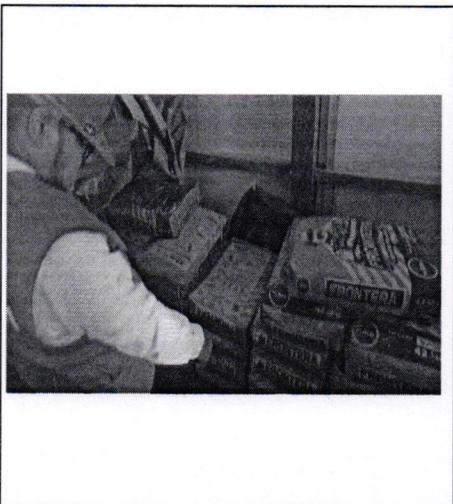
Imagen n.º17: 26 bolsas de cemento vencido.

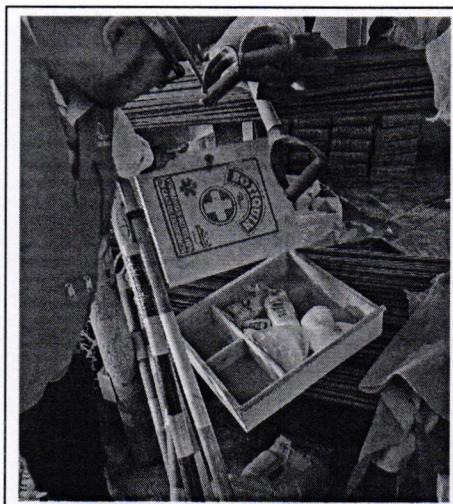
Imagen n.º18: Botiquín carece de equipamiento básico.

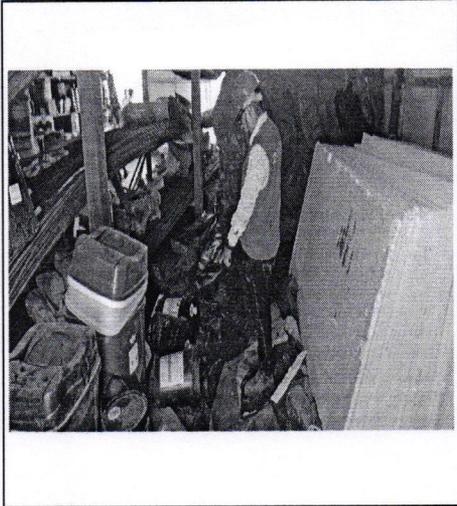
Imagen n.º19: Falta de Orden y Limpieza.

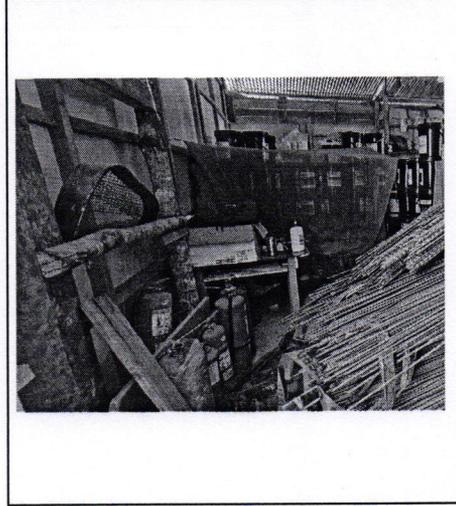
Imagen n.º20: Dormitorio dentro del Almacén de obra.

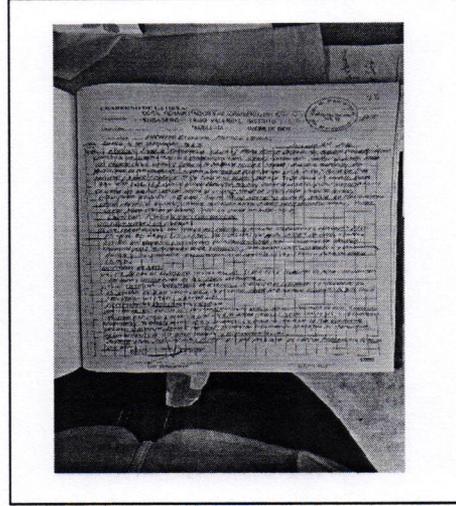
Imagen n.º22: Asiento del Residente n.º 1016 de 04 de setiembre de 2023.

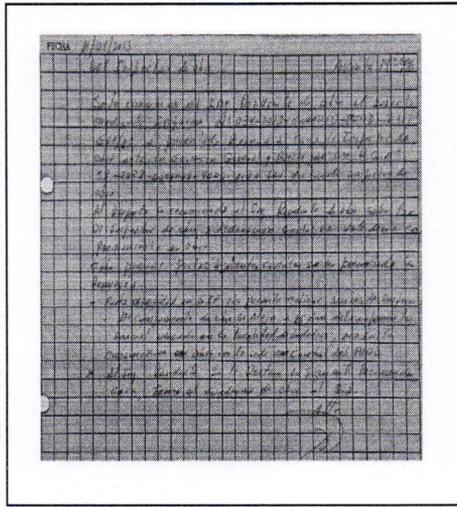
Imagen n.º23: Asiento del Inspector n.º996, donde comunica su renuncia.

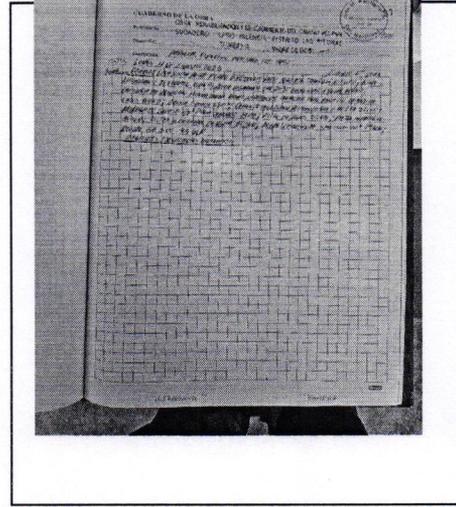
Imagen n.º24: Asiento del Residente n.º1022, llenado hasta la fecha 11 de setiembre de 2023.

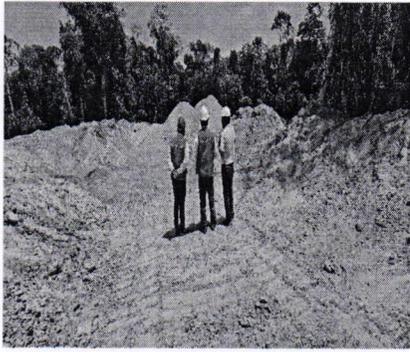
Imagen n.º25: Ubicación de cantera a 2 Kilómetros de la Comunidad Lago Valencia.

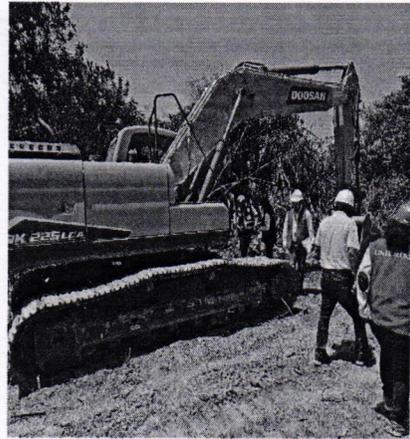
Imagen n.º26: se verificó que se viene realizando el acceso a la cantera ubicada a 2 kilómetros de la comunidad Lago Valencia.
