**INFORME DE HITO DE CONTROL**  
**N°012-2023-OCI/5348-SCC**

**EJECUCIÓN CONTRACTUAL DE LA OBRA:**  
**“MEJORAMIENTO Y AMPLIACIÓN DE LA PRESTACIÓN DEL**  
**SERVICIO EDUCATIVO DE LA I.E. NRO 31 NUESTRA**  
**SEÑORA DEL CARMEN DISEÑO ARQUITECTÓNICO**  
**BIOClimÁTICO EN LA URBANIZACIÓN SAN JUAN,**  
**DISTRITO DE YANACANCHA – PASCO - PASCO”**

**HITO DE CONTROL N° 01 – ESTADO SITUACIONAL DE LA**  
**EJECUCION DE OBRA Y VALORIZACION DE OBRA N°4**  
**CORRESPONDIENTE AL MES DE JULIO DE 2023**

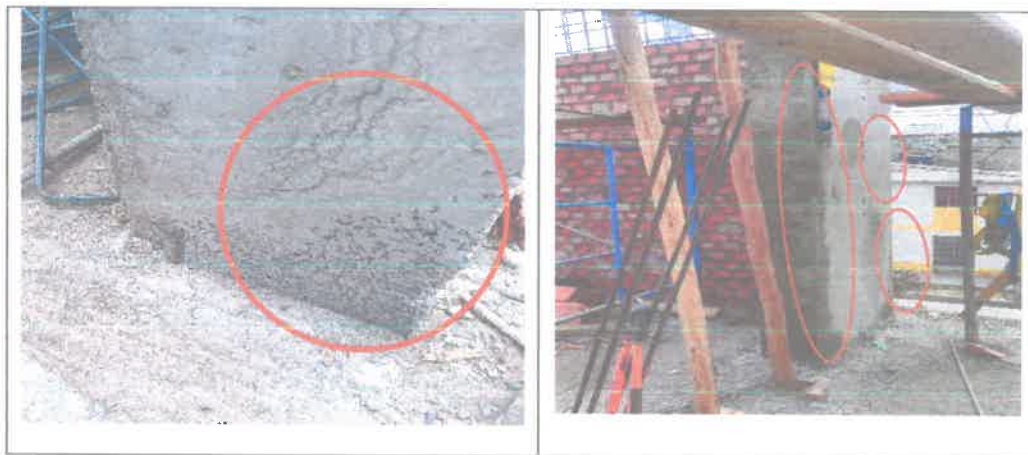
Panel fotográfico del día 7/08/2023 de partidas ejecutadas con deficiencias

De las fotografías mostradas se puede evidenciar, la existencia de vacíos o cangrejerías en el concreto armado de las columnas del **Módulo III: Bloque Aulas 01**, localizados en la columna del eje "5C" del segundo piso y todas las columnas del 3er piso; estos vacíos o cangrejerías en el concreto armado responde a un deficiente control y ejecución durante el proceso constructivo durante la ejecución de los trabajos de vaciado de concreto, afectando la estabilidad, seguridad y durabilidad de la estructura y una disminución en la resistencia de la estructura.

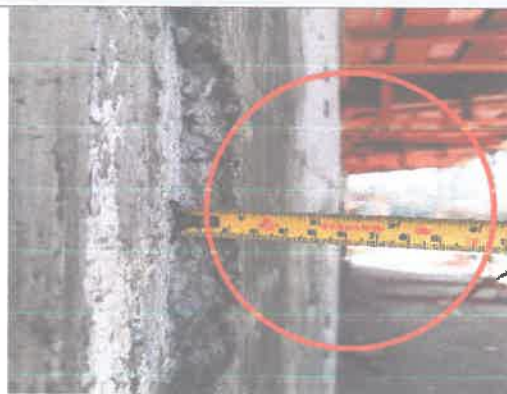
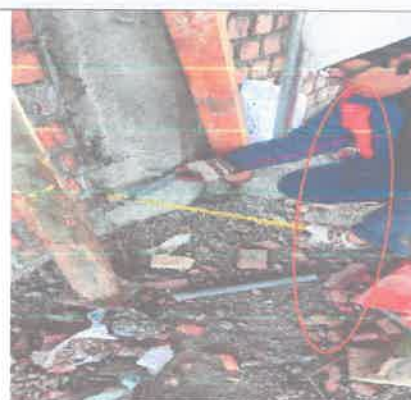
Se muestra que en el segundo nivel del Módulo III: **Bloque Aulas 01** la columna ubicada en el eje 11B, presenta un soplo de concreto desde el inicio hasta 1.5m de altura con una panza de 7 a 10cm las cuales pone en riesgo al elemento estructural (columna).

del segundo piso presenta un sople de 1" con una altura de 1.00 m en la parte inferior de la columna así también en el eje "11B" del segundo piso presenta un sople de 3" a 4" con una altura de 1.50 m en la parte inferior de la columna, estos soplos de concreto o concreto sobresalido responde a un deficiente control y ejecución durante la ejecución del encofrado de columnas y vaciado de concreto, para corregir esta deficiencia se tendrá que realizar un desgaste en el concreto; este acción debilitará la estructura y poner en riesgo al elemento estructural

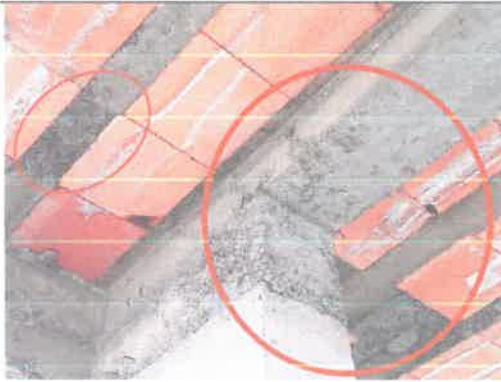
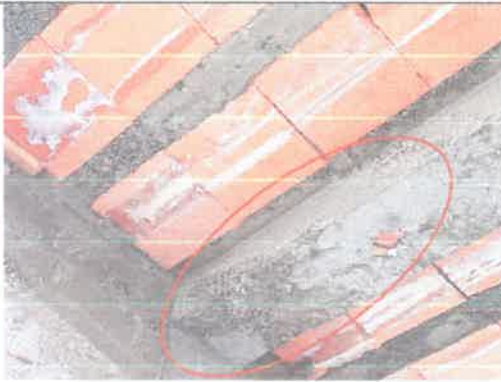
| Mediante este panel fotográfico se evidencia en el módulo III: bloque Aula 01; primer nivel los ejes 7,8,9 del eje A ha C la presencia de cangrejas en la columna, viga y viguetas poniendo en riesgo la parte estructural de los elementos. | Con la imagen siguiente se evidencia que las vigas y viguetas presentan cangrejas y restos de ladrillo en vigas del módulo VII: Bloque Aula 02. |

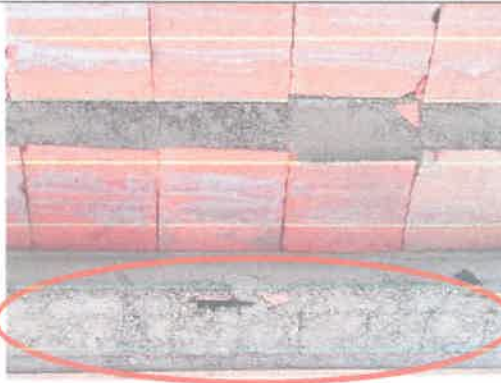
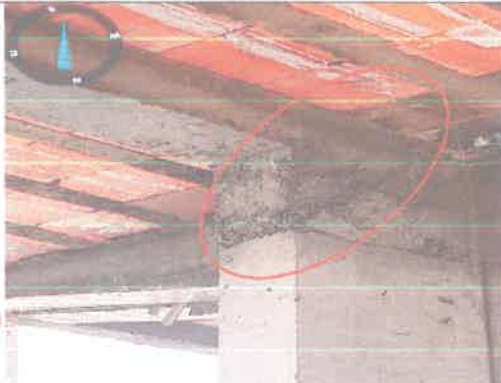
| En esta foto se evidencia que la viga presenta exposición acero principal y estribos del Módulo IX: Bloque Talleres 02, ubicado en el eje A-A entre 2-3 a la vez separación de finos en ese tramo | En esta imagen se observa la cangrejera en la viga de amarre y la junta del Módulo IX: Bloque Talleres 02 que se genera entre la columna y su encimado en el punto 7C. |

concreto armado responde a un deficiente control y ejecución durante el proceso constructivo durante la ejecución de los trabajos de vaciado de concreto, afectando la estabilidad, seguridad y durabilidad de la estructura y una disminución en la resistencia de la estructura.

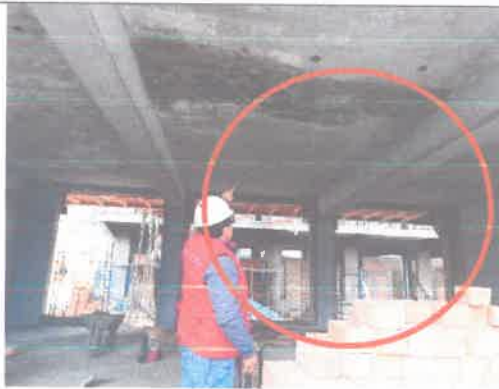
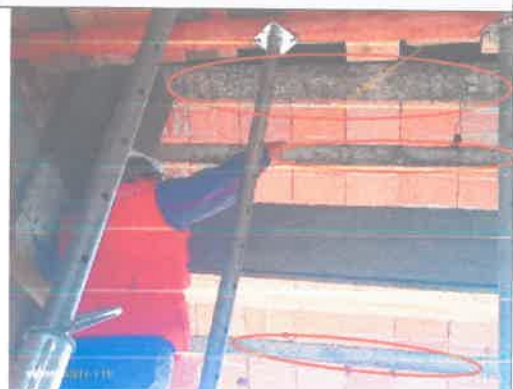
Con esta imagen se evidencia que el módulo VIII: Bloque talleres 01, se encuentra con cangrejeras tanto las vigas como las viguetas las cuales se encontró a personal tratando de atenuar sin ningún aditivo de endurecimiento

De las fotografías mostradas se puede evidenciar, la existencia de vacíos o cangrejeras en el concreto armado de las vigas y viguetas a la vez la exposición de acero del **Módulo VIII: Bloque Talleres 01** y **Módulo IX: Bloque Talleres 02** estos vacíos o cangrejeras en el concreto armado responde a un deficiente control y ejecución durante el proceso constructivo durante la ejecución de los trabajos de vaciado de concreto en viguetas, esto ha producido que en el cielo raso de los ambientes se encuentre humedad producto de las filtraciones por cangrejera; todo esto afectara la estabilidad, seguridad y durabilidad de la estructura y una disminución en la resistencia de la estructura.

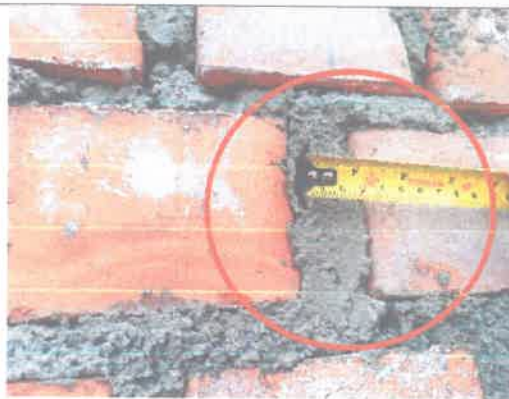
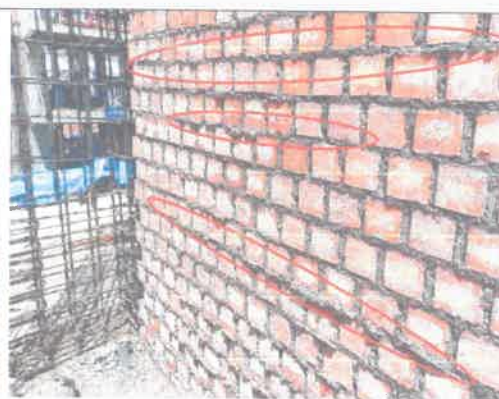
En las imágenes siguientes se evidencia en los ejes 14,11,5,4,1 del Módulo III: bloque aula 01 la existencia de deficiente proceso constructivo en la albañilería ya que la junta en un 60% supera los

Asimismo, se evidencia en la en el módulo II: Bloque de ingreso, segundo nivel en el eje E-E presenta deficiencia en el mortero de albañilería en cual en todo el paño sobresale 1"

3.5cm siendo 1.5cm el máximo el cual estas se pueden fisurar de forma longitudinal

De las fotografías mostradas se puede evidenciar, el incumplimiento de las especificaciones técnicas para el correcto proceso constructivo durante la ejecución de muros de cabeza del **Módulo II: Bloque Ingreso y Módulo III: Bloque Aulas 01**; en la inspección física de obra se pudo dar cuenta que hay juntas de mortero que no se encuentran cubiertas o rellenadas en su totalidad producto del deficiente fraguado, así mismo juntas de mortero que sobrepasan los 1.5cm; incumpliendo con lo establecido en la Norma E-070 que indica que: (...) *"En la albañilería con unidades asentadas con mortero, todas las juntas horizontales y verticales quedarán completamente llenas de mortero. El espesor de las juntas de mortero será como mínimo 10 mm y el espesor máximo será 15 mm"*; esta deficiencia perjudicará y debilitará los muros portantes y afectando la durabilidad de la estructura.

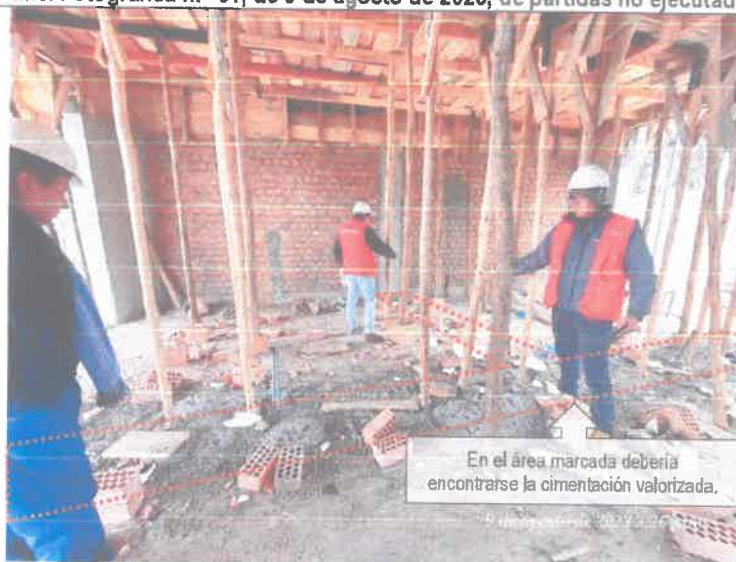
**Imagen n.º 24**  
**Panel Fotográfica n.º 01, de 9 de agosto de 2023, de partidas no ejecutadas**

**Descripción:** La Comisión de Control conjuntamente con el Supervisor de Obra; evidencian la no existencia de la excavación de zanjas de cimiento en el Eje F Tramo 1-3; el cual se encuentra incluido en el sustento de planilla de metrados de la Valorización n.º 04; la parte resaltada corresponde a los tramos valorizados no ejecutados.

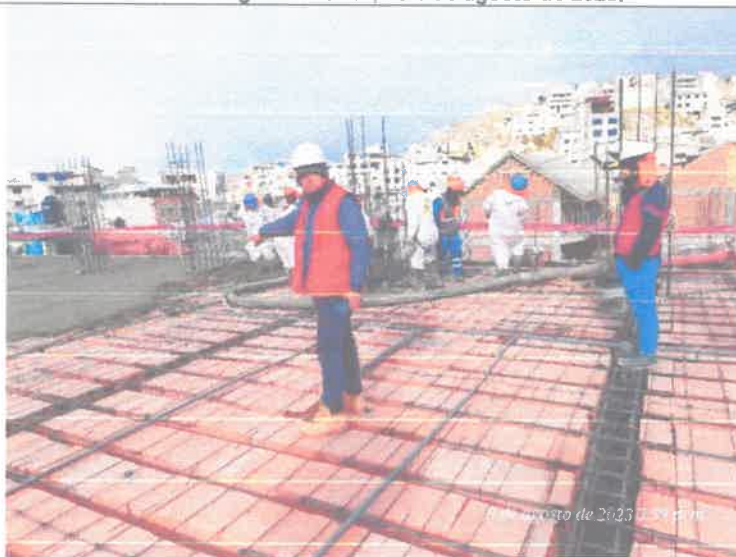
**Panel Fotográfica n.º 02, de 9 de agosto de 2023.**

**Descripción:** Para la fecha 09.08.2023, donde la Comisión de Control realizó la inspección física de la obra, se pudo dar cuenta que los trabajos de concreto en vigas y losa aligerada sobre el 2 piso, que habían sido valorizados; se venían ejecutando recién.

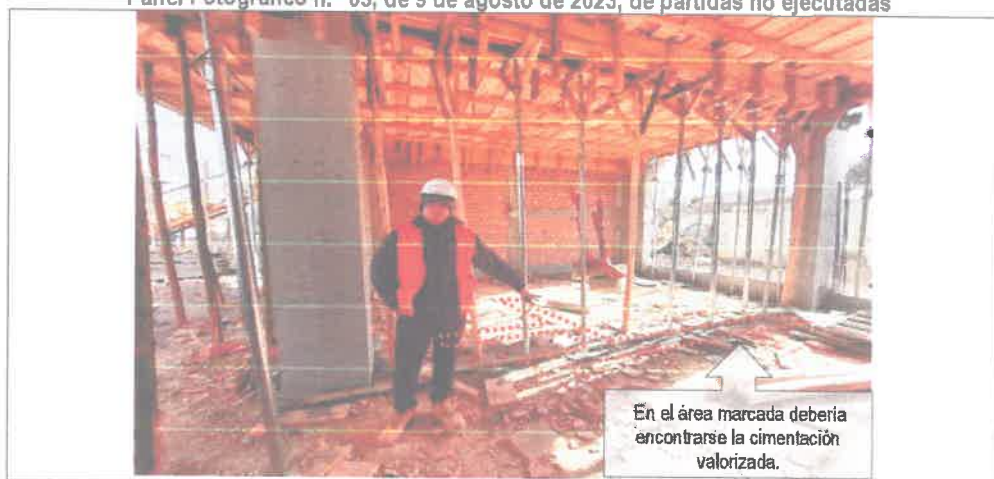
**Imagen n.º 31**  
**Panel Fotográfico n.º 03, de 9 de agosto de 2023, de partidas no ejecutadas**

**Descripción:** La Comisión de Control; evidencia la no existencia de la excavación de zanjas de cimiento en los Eje D Tramo 1-3 y Eje 2 Tramo C-E; el cual se encuentra incluido en el sustento de planilla de metrados de la Valorización n.º 04, la parte resaltada corresponde a los tramos valorizados no ejecutados.

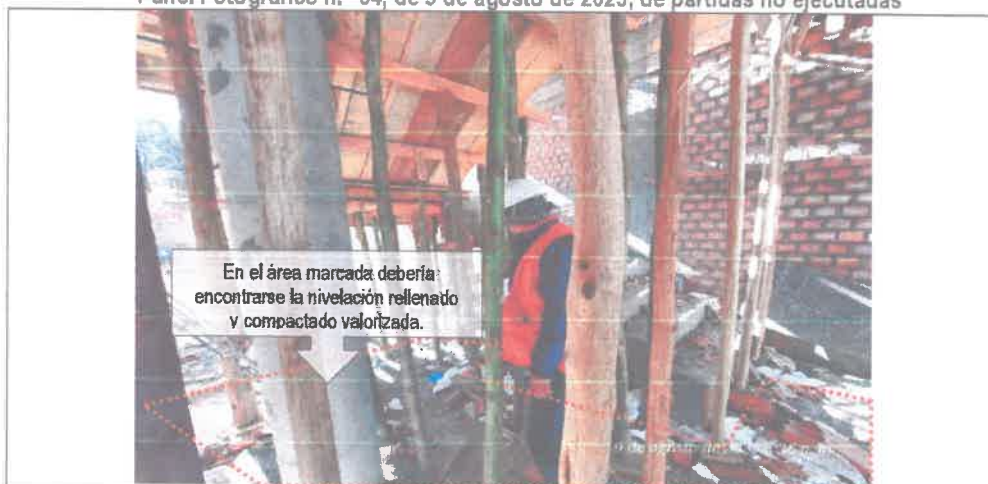
**Descripción:** La Comisión de Control; evidencian la no existencia de la nivelación, relleno y compactado con material propio debajo de la escalera; el cual se encuentra incluido en el sustento de planilla de metrados de la Valorización n.º 04.

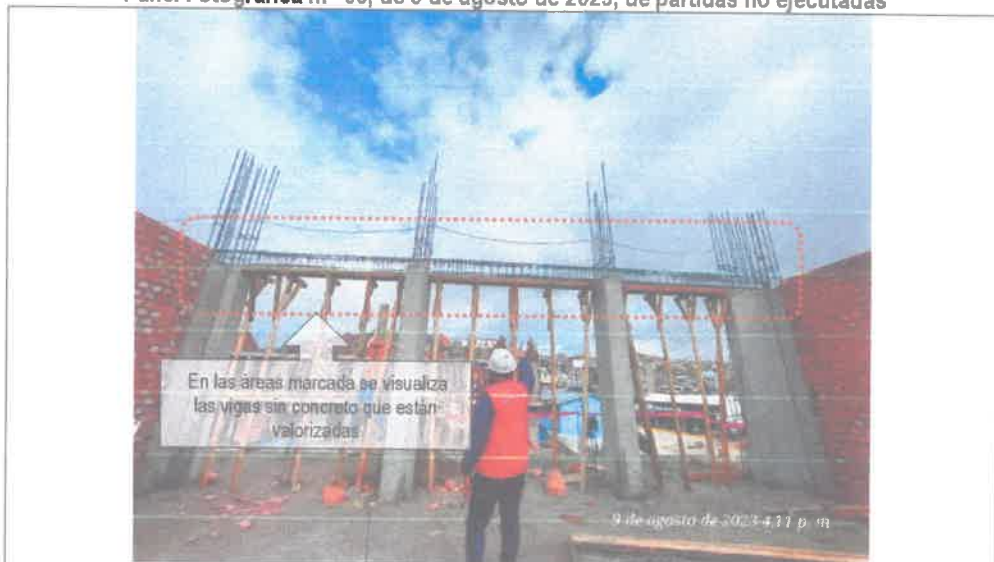
**Descripción:** La Comisión de Control; evidencia la inexistencia de concreto, encofrado y desencofrado normal de vigas sobre el 3er piso en el eje 1-1; por tal razón el porcentaje acumulado del 100% en ambas partidas indicado en la valorización n.º 04; no tiene correspondencia con lo realmente ejecutado.

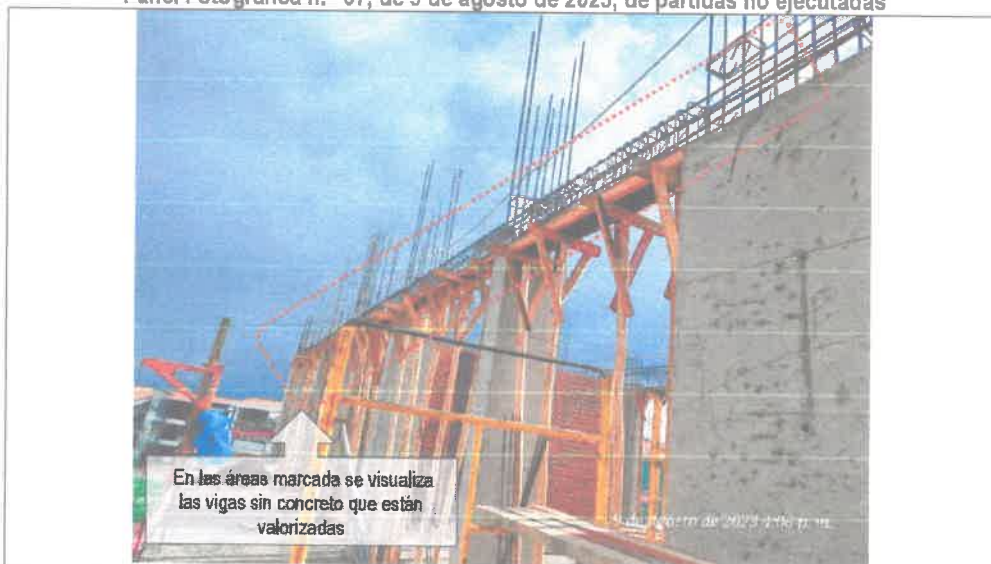
**Descripción:** La Comisión de Control; evidencia la inexistencia de concreto, encofrado y desencofrado normal de vigas sobre el 3er piso en el eje 3-3; por tal razón el porcentaje acumulado del 100% en ambas partidas indicado en la valorización n.º 04; no tiene correspondencia con lo realmente ejecutado.

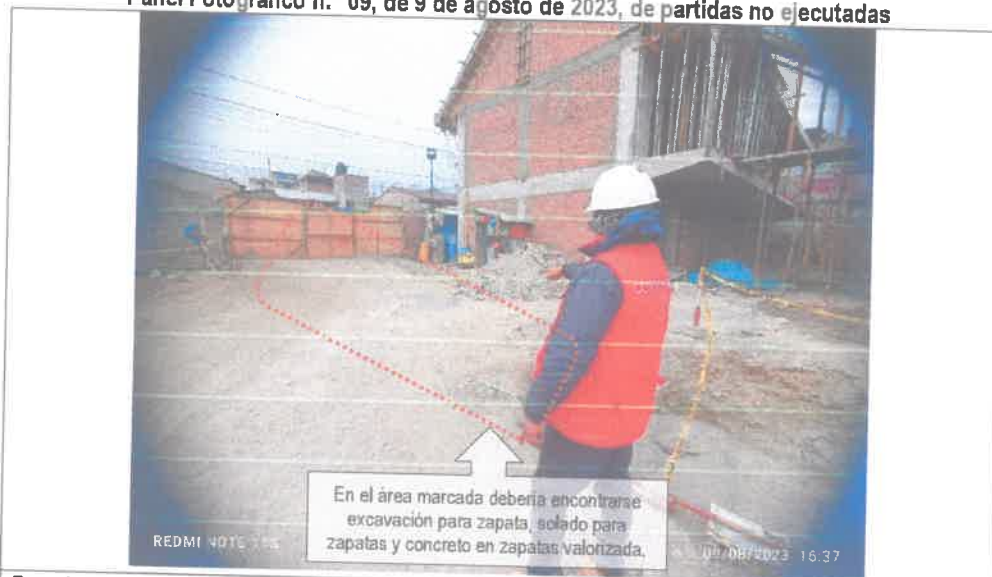
**Imagen n.º 43**  
**Panel Fotográfico n.º 09, de 9 de agosto de 2023, de partidas no ejecutadas**

**Descripción:** En la fotografía se evidencia la no ejecución de excavación de zanjas para zapata, solado para zapatas y concreto en zapatas en las zapatas tipo "Z-3" (ubicadas en el eje 1B, 3C), zapatas tipo "Z-4" (ubicadas en el eje 6B, 6C), zapatas tipo "Z-2" (ubicadas en el eje 3D, 4D y 5D) y zapata "ZC-1" (ubicada en el eje 1D); que fueron incluidos en el sustento de planilla de metrados de la Valorización n.º 04.

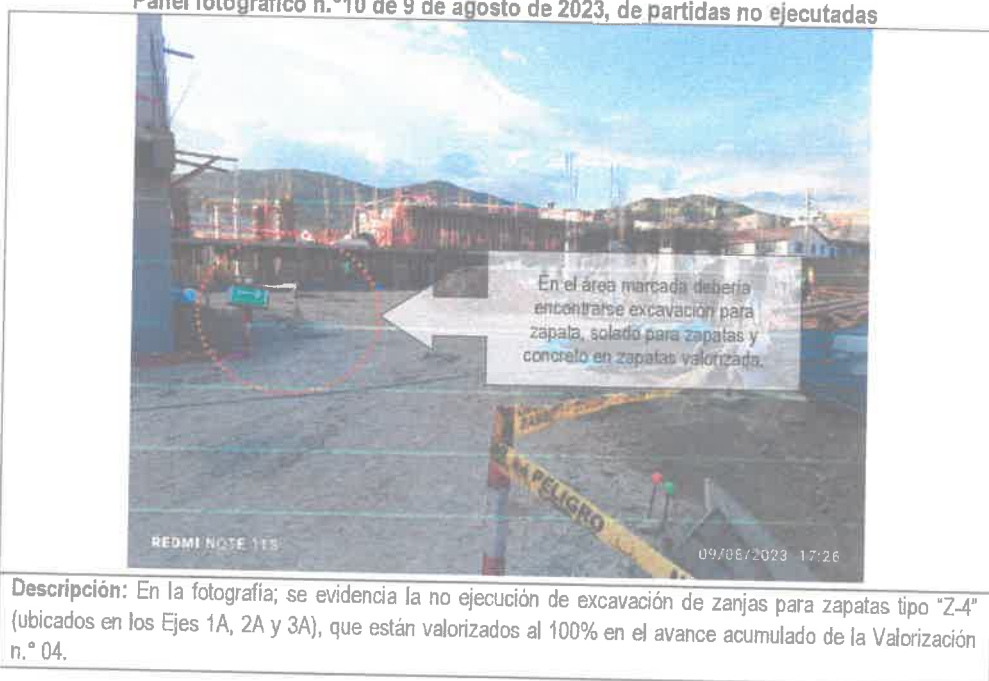
**Descripción:** En la fotografía; se evidencia la no ejecución de excavación de zanjas para zapatas tipo "Z-4" (ubicados en los Ejes 1A, 2A y 3A), que están valorizados al 100% en el avance acumulado de la Valorización n.º 04.

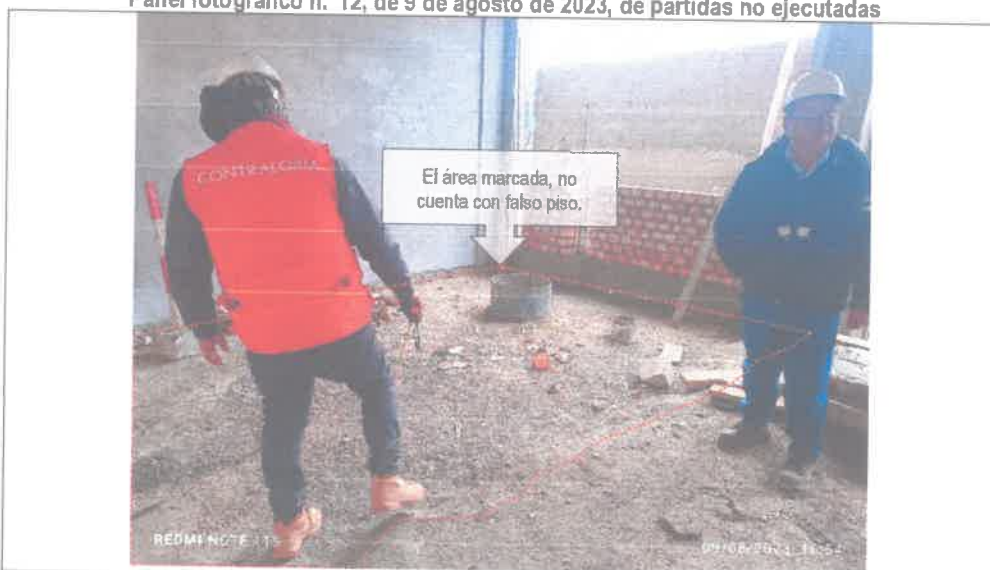
**Descripción:** En la fotografía; se evidencia la ejecución parcial de falso piso de 4" en el taller de computación; que están valorizados al 100% en el avance acumulado de la Valorización n.º 04.

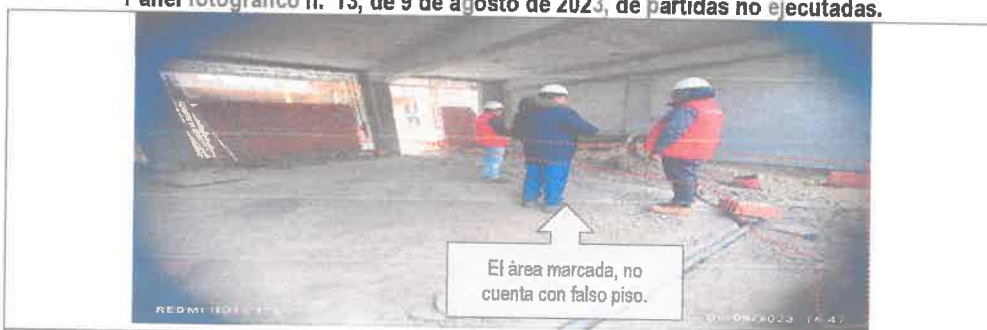
**Descripción:** En la fotografía; se evidencia la ejecución parcial de falso piso de 4" en el taller de contabilidad; que están valorizados al 100% en el avance acumulado de la Valorización n.º 04.

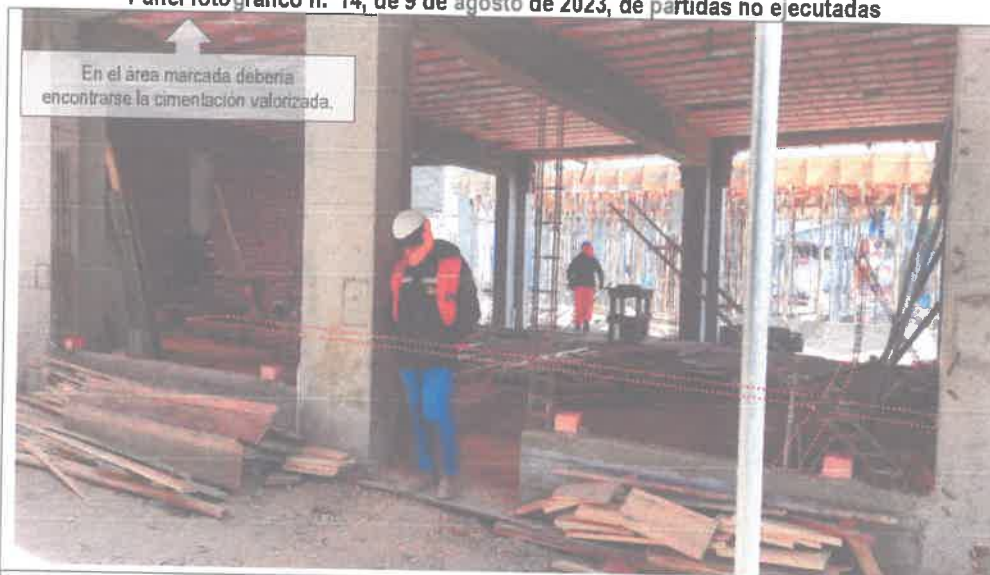
**Descripción:** La Comisión de Control conjuntamente con el Supervisor de Obra; evidencian la no existencia de la excavación de zanjas de cemento, concreto en cemento corrido y sobrecimiento en el Eje B Tramo 1-4, Eje 1-2 Tramo A-B; el cual se encuentra incluido en el sustento de planilla de metrados de la Valorización n.º 04; la parte enmarcada corresponde a los tramos valorizados no ejecutados.

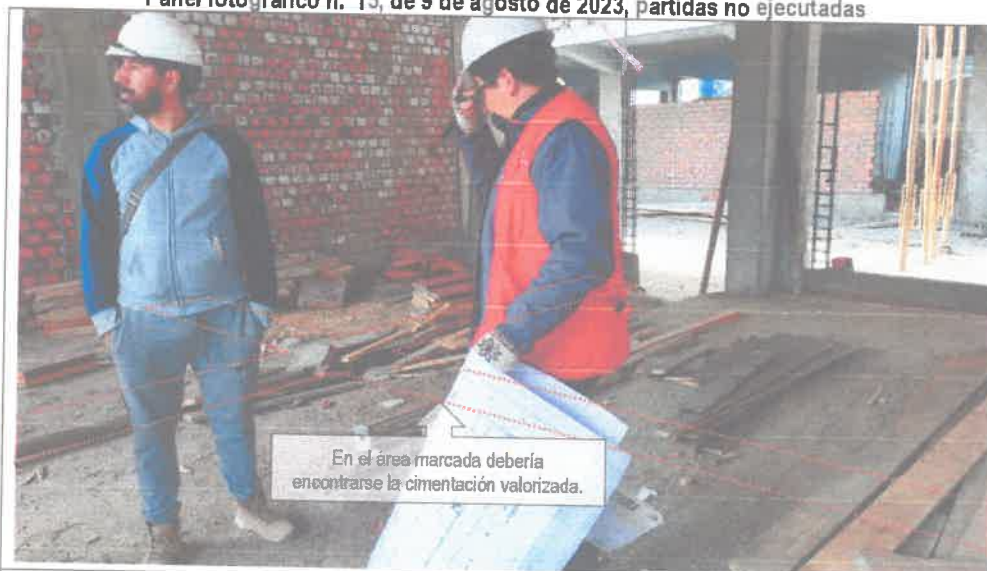
**Descripción:** La Comisión de Control conjuntamente con el Supervisor de Obra; evidencian la no existencia de la excavación de zanjas de cemento, concreto en cemento corrido y sobrecimiento en el Eje B Tramo 4-7, Eje 4-5 Tramo A-B; el cual se encuentra incluido en el sustento de planilla de metrados de la Valorización n.º 04; la parte enmarcada corresponde a los tramos valorizados no ejecutados.

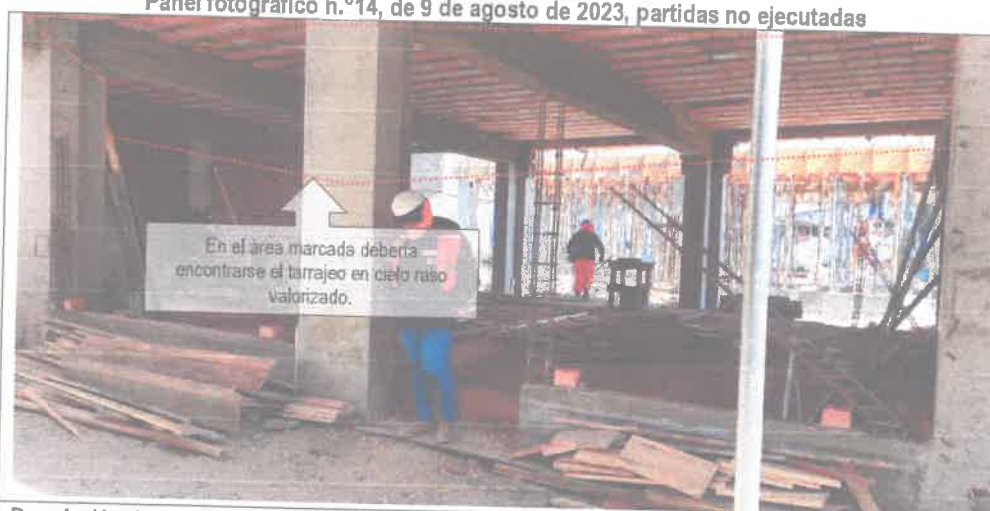
**Descripción:** La Comisión de Control conjuntamente; evidencia la no existencia de tarrajeo en cielo raso; en el taller de computación e informática, oficina de docente y deposito; el cual se encuentra incluido en el sustento de planilla de metrados de la Valorización n.º 04.

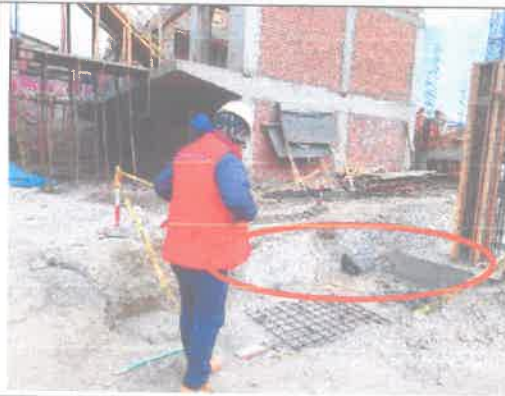
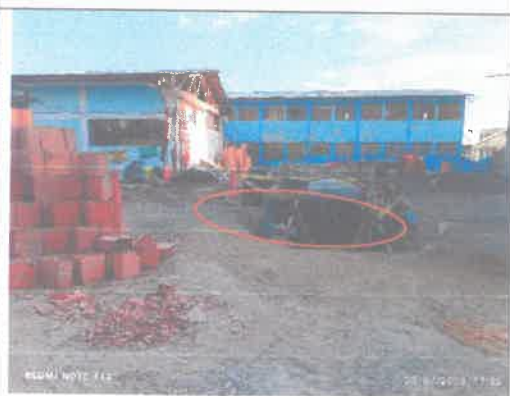
**Imagen n.º 57**  
**Panel fotográfico de deficiencias de señalización**

En la imagen siguiente se muestra la ausencia y deterioro de baranda y señalización en área de trabajo con excavación

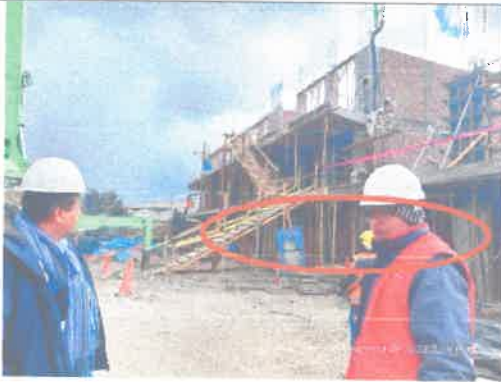
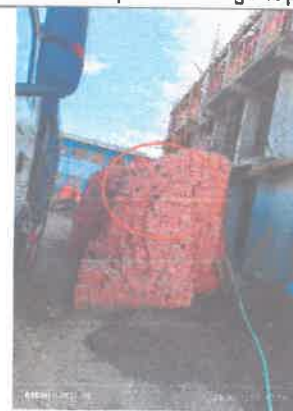
Aquí se muestra la ausencia y deterioro de baranda y señalización en área de trabajo con excavación

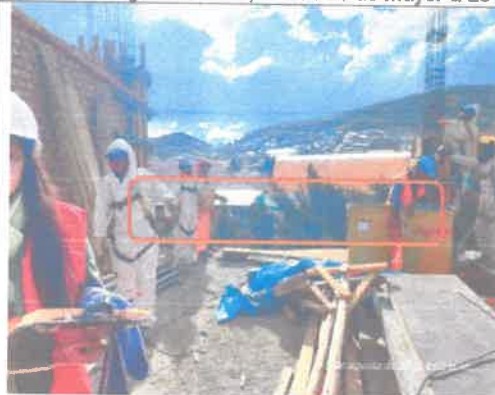
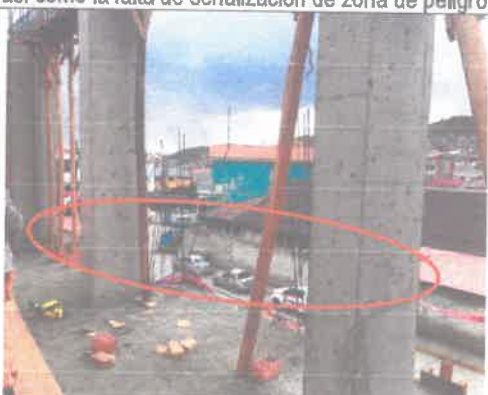
En la imagen se muestra que personal viene realizando trabajos en un área que carece de señalización, corriendo riesgo de caídas, la cual es de mayor a 20 m, así como la falta de señalización de zona de peligro

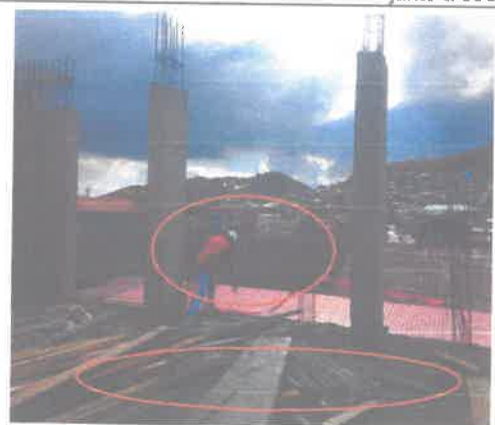
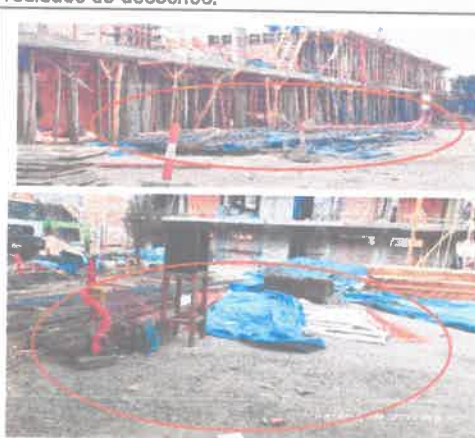
**Panel fotográfico de deficiencias de señalización**

De las imágenes mostradas, es de precisar que los desechos de acero y otros materiales generados en obras de construcción pueden tener un impacto en el medio ambiente si no son gestionados adecuadamente, como también pueden representar un riesgo para la seguridad de los trabajadores y el público en general, generando riesgo de causar lesiones si no se manejan de manera segura y se eliminan correctamente; entonces es preciso indicar que corresponde a la Supervisión de Obra verificar el cumplimiento de las normas de seguridad, como la seguridad de obra y señalización, entre otros siendo este parte de sus obligaciones específicas.
