**INFORME DE VISITA CONTROL  
N° 018-2023-OCI/5348-SVC**

**PROCESO DE RECEPCIÓN DE LA OBRA: "INSTALACIÓN  
DEL SERVICIO DE EDUCACIÓN INICIAL DE LA I.E.  
SEMILLITAS DEL SABER DEL ANEXO DE YARHUAY,  
DISTRITO DE PAUCARTAMBO, PROVINCIA Y REGIÓN  
PASCO"**

**PERÍODO DE EVALUACIÓN:  
DEL 24 DE AGOSTO AL 04 DE SETIEMBRE DE 2023**

**PASCO, 11 DE SETIEMBRE DE 2023**

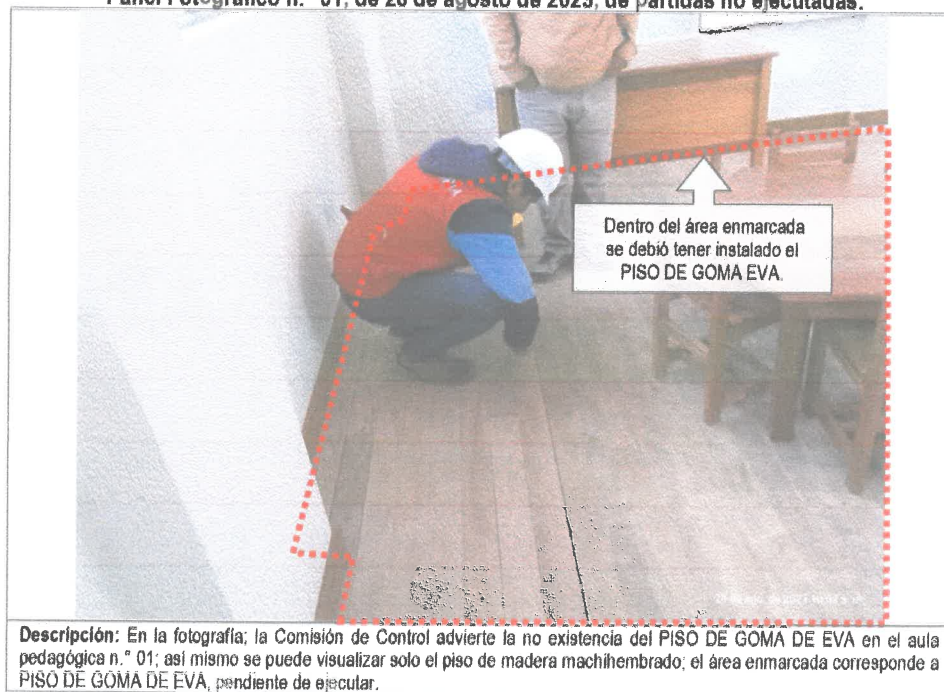
**Imagen n.º 6**  
**Panel Fotográfico n.º 01, de 28 de agosto de 2023, de partidas no ejecutadas.**

**Descripción:** En la fotografía, la Comisión de Control advierte la no existencia del PISO DE GOMA DE EVA en el aula pedagógica n.º 01; así mismo se puede visualizar solo el piso de madera machihembrado; el área enmarcada corresponde a PISO DE GOMA DE EVA, pendiente de ejecutar.

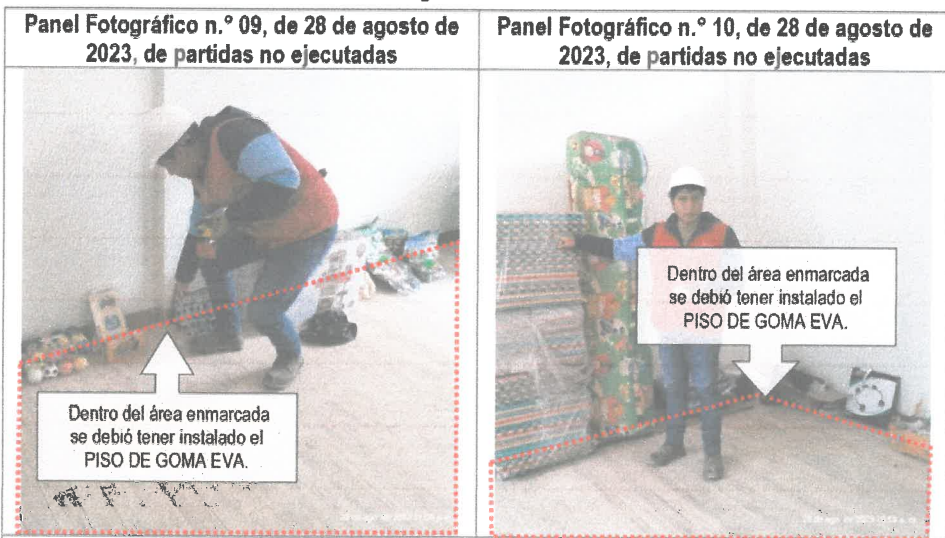
**Imagen n.º 14**

**Descripción:** Se advierte la no existencia del PISO DE GOMA EVA en la sala de psicomotricidad; donde se puede visualizar solo el piso de madera machihembrado.

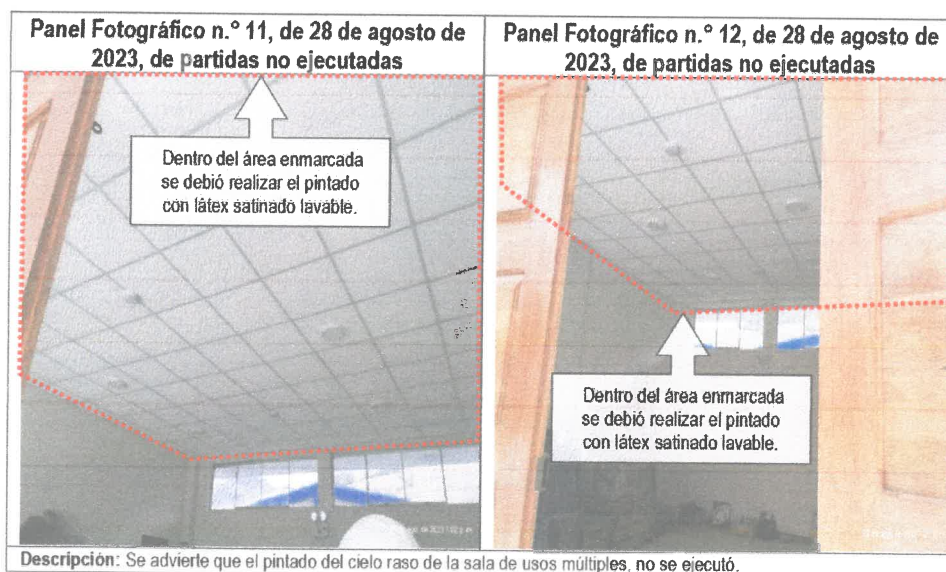
**Imagen n.º 17**

**Descripción:** Se advierte que el pintado del cielo raso de la sala de usos múltiples, no se ejecutó.

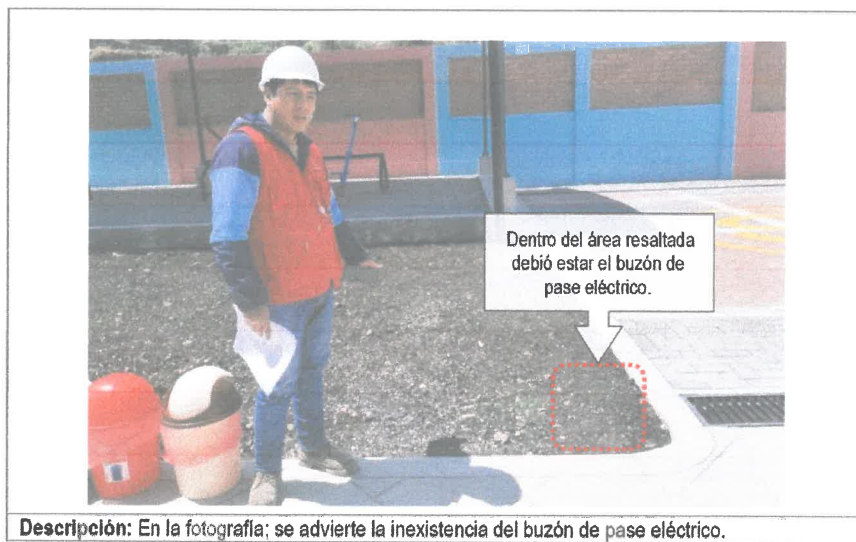
**Imagen n.º 24**  
**Panel Fotográfico n.º 19, de 28 de agosto de 2023, de partidas no ejecutadas**

**Descripción:** En la fotografía, se advierte la inexistencia del buzón de pase eléctrico.  
**Fuente:** Visita de Inspección Física del 28 de agosto de 2023.

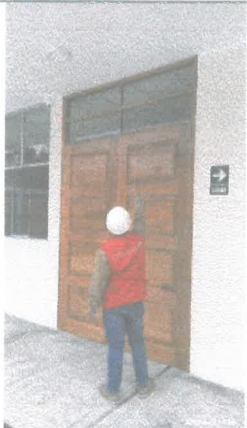
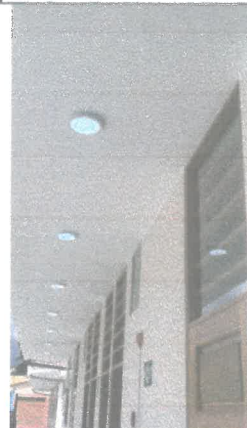
| Panel Fotográfico n.º 05, de 28 de agosto de 2023, de partidas deficientemente ejecutadas | Panel Fotográfico n.º 06, de 28 de agosto de 2023, de partidas deficientemente ejecutadas |
|---|---|
| <b>Descripción:</b> En la fotografía, se muestra el vidrio sobre la puerta de acceso hacia la sala de usos múltiples del Módulo II: Ambientes Administrativos, donde se ha colocado vidrio laminado. | <b>Descripción:</b> En la fotografía, se muestra el vidrio utilizado sobre las puertas del Módulo I: Aulas Pedagógicas, donde se ha colocado vidrio laminado. |

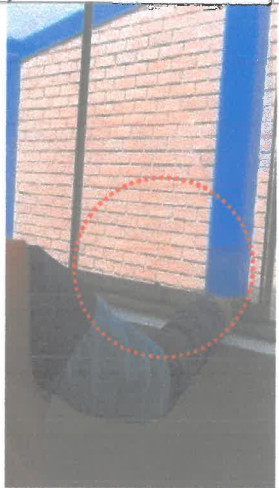
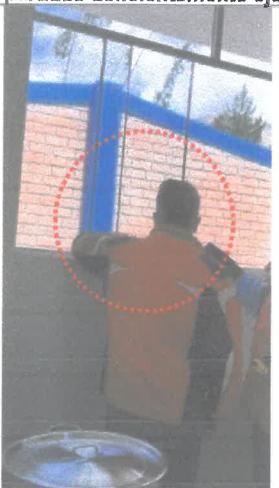
| Panel Fotográfico n.º 09, de 28 de agosto de 2023, de partidas deficientemente ejecutadas | Panel Fotográfico n.º 10, de 28 de agosto de 2023, de partidas deficientemente ejecutadas |
|---|---|
| <b>Descripción:</b> En la fotografía; de la ventana del Aula Pedagógica n.º 02 del Módulo I: Aulas Pedagógicas se advierte que la dimensión del tubo rectangular no corresponde al indicado en el expediente técnico. | <b>Descripción:</b> En la fotografía; se advierte que la dimensión del tubo rectangular de la ventana de la cocina del Módulo II: Ambientes Administrativos, no corresponde al indicado en el expediente técnico. |

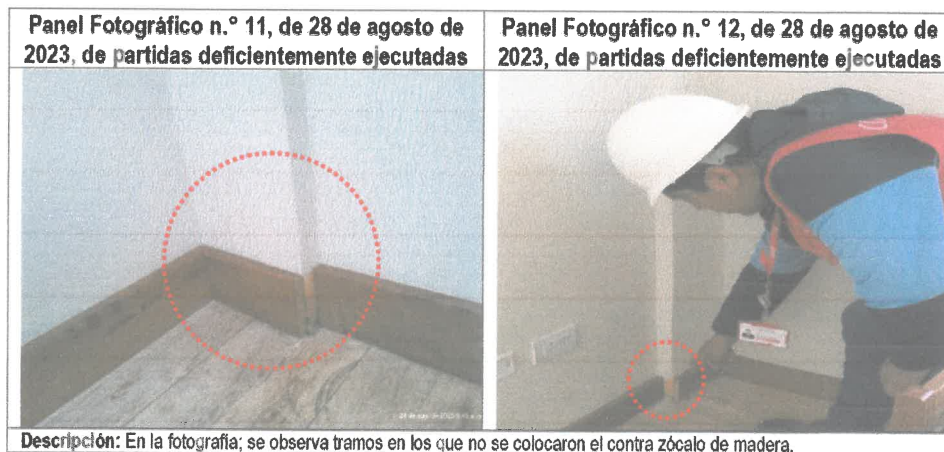
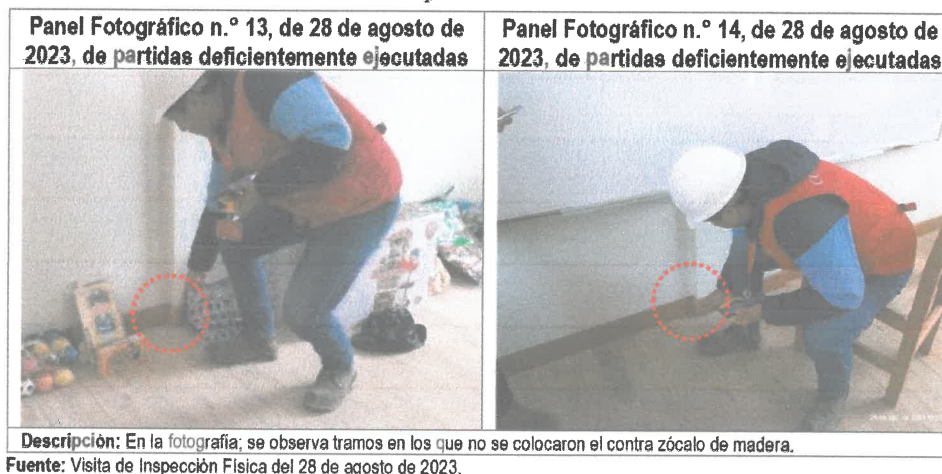
De las fotografías mostradas se puede advertir, que los trabajos de contra zócalo de madera tornillo de 3/4"x2" con rodón de 3/4", no se han instalado en su totalidad, dejando tramos sin la colocación de contra zócalos; hechos que vendría transgrediendo las obligaciones contractuales del contratista.

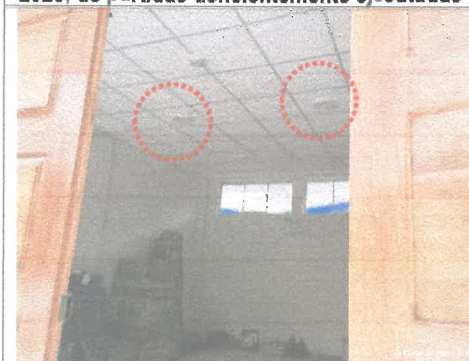
Panel Fotográfico n.º 15, de 28 de agosto de 2023, de partidas deficientemente ejecutadas

Descripción: En la fotografía; se puede ver que las luminarias de la sala de psicomotricidad del Módulo II: Ambientes Administrativos son circulares y no rectangulares como indica en el expediente técnico.

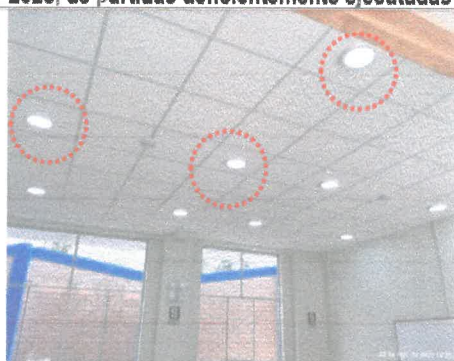
Panel Fotográfico n.º 16, de 28 de agosto de 2023, de partidas deficientemente ejecutadas

Descripción: En la fotografía; del cielo raso del aula pedagógica n.º 02 del Módulo I: Aulas Pedagógicas se pueden ver luminarias circulares las cuales no tienen correspondencia con las luminarias rectangulares indicadas en el expediente.

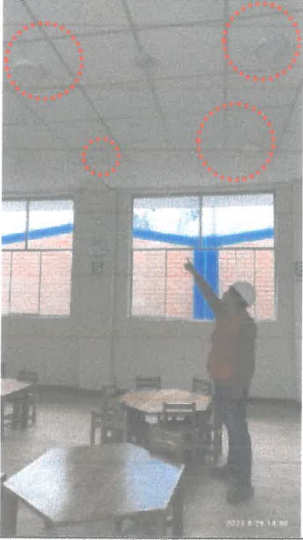
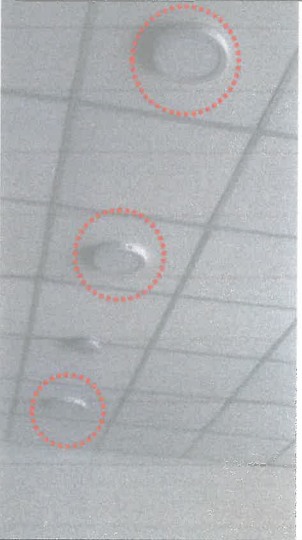
| Panel Fotográfico n.º 17, de 28 de agosto de 2023, de partidas deficientemente ejecutadas | Panel Fotográfico n.º 18, de 28 de agosto de 2023, de partidas deficientemente ejecutadas |
|---|---|
| <b>Descripción:</b> En la fotografía; se puede ver que las luminarias del aula pedagógica n.º 01 del Módulo I: Aulas Pedagógicas son circulares y no rectangulares como indica en el expediente técnico. | <b>Descripción:</b> En la fotografía; del cielo raso del aula pedagógica n.º 02 del Módulo I: Aulas Pedagógicas se pueden ver luminarias circulares las cuales no tienen correspondencia con las luminarias rectangulares indicadas en el expediente. |

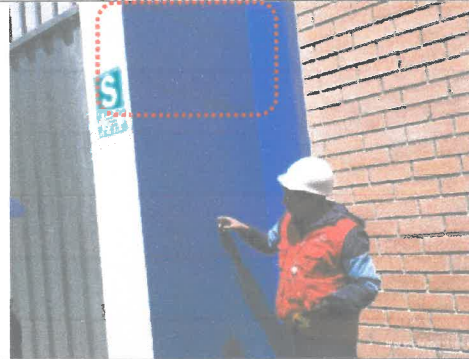
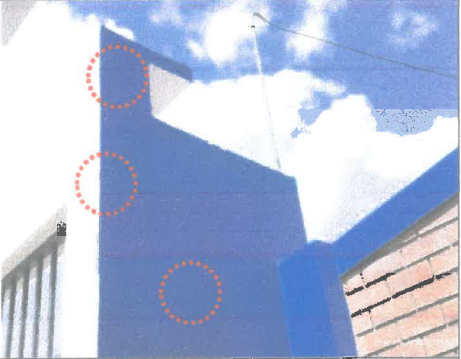
| Panel Fotográfico n.º 21, de 28 de agosto de 2023, de partidas deficientemente ejecutadas | Panel Fotográfico n.º 22, de 28 de agosto de 2023, de partidas deficientemente ejecutadas |
|---|---|
| <b>Descripción:</b> En la fotografía; se observa que en la parte superior del muro existe la presencia de franjas producto del desnivel en el tarrajeo. | <b>Descripción:</b> En la fotografía; se advierte la existencia de elementos de concreto sobresaliente producto del no lijado antes de aplicar las manos de pintura. |

En cuanto a las fotografías mostradas se puede advertir, la existencia de desnivel, agujeros y elementos de concretos sobresalientes en los muros exteriores del Pórtico de Ingreso del Cerco Perimétrico; el desnivel, los agujeros y los elementos de concreto sobresaliente responde a un deficiente control y ejecución durante el proceso constructivo; producto de que los responsables de la ejecución de la obra no se verificaron el nivelado en la aplicación del tarrajeo y no se realizó el lijado y sellado de agujeros antes de aplicar las manos de pintura; entonces se puede indicar que estas deficiencias afectan la calidad de la obra.

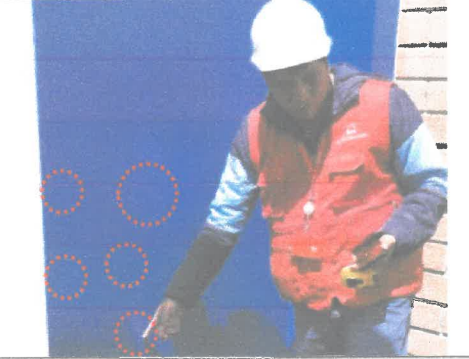
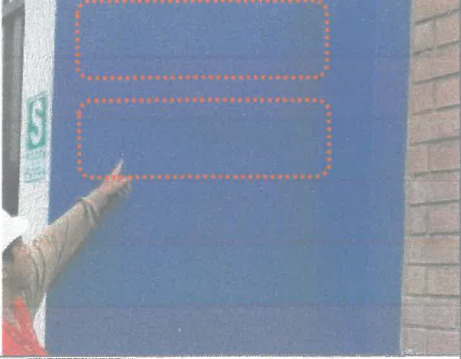
| Panel Fotográfico n.º 23, de 28 de agosto de 2023, de partidas deficientemente ejecutadas | Panel Fotográfico n.º 24, de 28 de agosto de 2023, de partidas deficientemente ejecutadas |

| Panel Fotográfico n.º 23, de 28 de agosto de 2023, de partidas deficientemente ejecutadas | Panel Fotográfico n.º 24, de 28 de agosto de 2023, de partidas deficientemente ejecutadas |
|---|---|
| <b>Descripción:</b> En la fotografía; se advierte la existencia de agujeros en el tarrajeo producto de realizar el sellado antes de aplicar las manos de pintura. | <b>Descripción:</b> En la fotografía; se advierte la existencia de desnivel en el tarrajeo. |

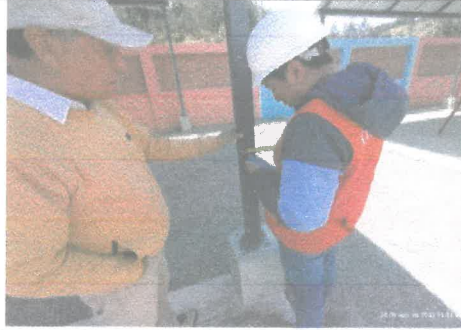
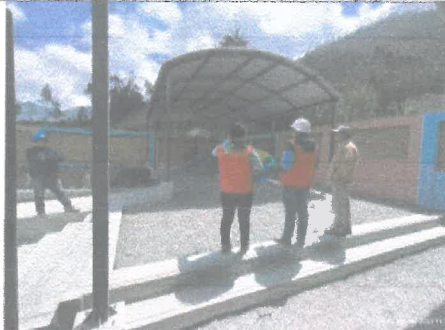
| Panel Fotográfico n.º 25, de 28 de agosto de 2023, de partidas deficientemente ejecutadas | Panel Fotográfico n.º 26, de 28 de agosto de 2023, de partidas deficientemente ejecutadas |
|---|---|
| <b>Descripción:</b> En la fotografía; se observa la verificación de dimensiones de las columnas metálicas, realizada por la comisión de control. | <b>Descripción:</b> En la fotografía; se observa los patios de juegos donde se usaron columnas metálicas de 3", lo cual difiere de lo especificado en el expediente técnico. |

De las evidencias fotografías mostradas se puede advertir, que los tubos metálicas LAC para las columnas instaladas en los patios de juego no cumplen con las dimensiones establecidas en el expediente técnico; este incumplimiento responde a un deficiente control y ejecución durante el proceso constructivo, producto de que no se verificó si las dimensiones de las columnas metálicas eran las indicadas en el expediente técnico; esta deficiencia afecta el comportamiento estructural ya que los cálculos y diseño estructural realizados para el patio de juegos; ha considerado el uso de tubos metálicos LAC de 4", para las columnas.

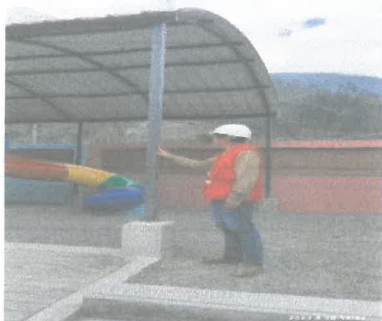
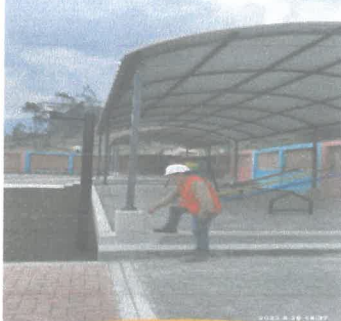
| Panel Fotográfico n.º 27, de 28 de agosto de 2023, de partidas deficientemente ejecutadas | Panel Fotográfico n.º 28, de 28 de agosto de 2023, de partidas deficientemente ejecutadas |

| Panel Fotográfico n.º 27, de 28 de agosto de 2023, de partidas deficientemente ejecutadas | Panel Fotográfico n.º 28, de 28 de agosto de 2023, de partidas deficientemente ejecutadas |
|---|---|
| <b>Descripción:</b> En la fotografía, se advierte que las columnas metálicas LAC del patio de juegos, debieron ser de 4" y no de 3". | <b>Descripción:</b> En la fotografía, se advierte que las dimensiones de las columnas metálicas no corresponden a lo indicado en el expediente técnico. |

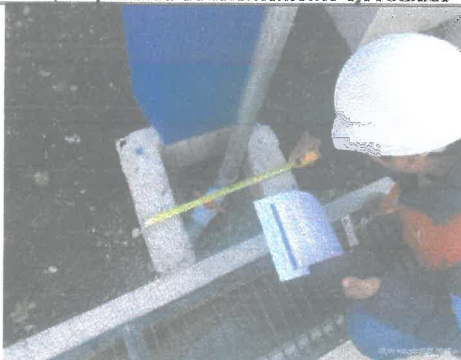
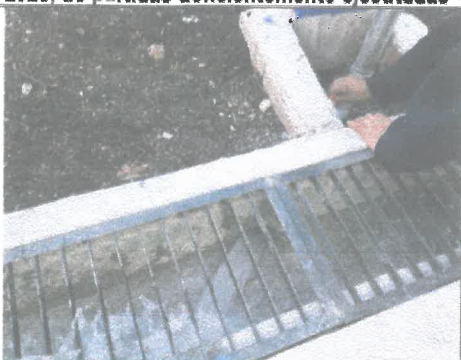
| Panel Fotográfico n.º 29, de 28 de agosto de 2023, de partidas deficientemente ejecutadas | Panel Fotográfico n.º 30, de 28 de agosto de 2023, de partidas deficientemente ejecutadas |

| Panel Fotográfico n.º 29, de 28 de agosto de 2023, de partidas deficientemente ejecutadas | Panel Fotográfico n.º 30, de 28 de agosto de 2023, de partidas deficientemente ejecutadas |
|---|---|
| <b>Descripción:</b> En la fotografía; se observa la verificación de dimensiones de la caja de rebose, realizada por la comisión de control. | <b>Descripción:</b> En la fotografía; se observa la caja de rebose que no cumple con lo establecido en el expediente técnico. |

Al respecto, de las fotografías mostradas se puede advertir, que las dimensiones de la caja de rebose ejecutada son de 0.45x0.45m y una profundidad de 0.45m incumpliendo con lo especificado en el expediente técnico de obra, incumplimiento que responde a un deficiente control y ejecución durante el proceso constructivo, al no haberse verificado si las dimensiones de la caja de rebose eran las indicadas en el expediente técnico de obra, deficiencias que vendrían transgrediendo las obligaciones contractuales por parte del contratista.

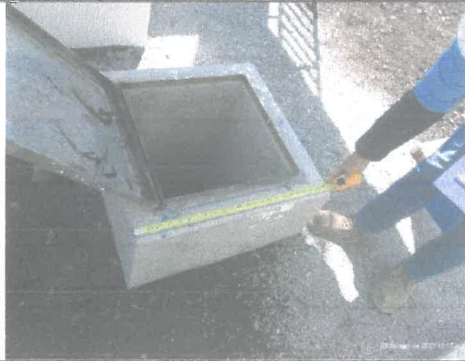
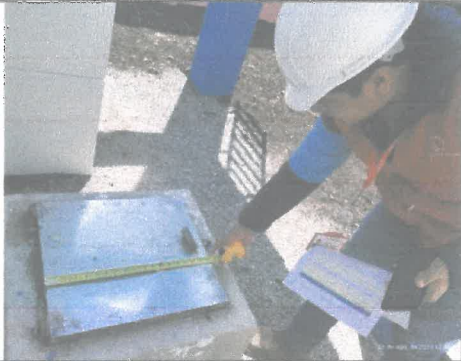
| Panel Fotográfico n.º 31, de 28 de agosto de 2023, de partidas deficientemente ejecutadas | Panel Fotográfico n.º 32, de 28 de agosto de 2023, de partidas deficientemente ejecutadas |
|---|---|
| <b>Descripción:</b> En la fotografía; se observa la verificación de dimensiones del acceso al tanque cisterna, realizada por la comisión de control. | <b>Descripción:</b> En la fotografía; se observa la verificación de dimensiones de la tapa metálica del acceso al tanque cisterna, realizada por la comisión de control. |

De las fotografías mostradas se puede advertir, que las dimensiones del acceso al tanque cisterna y la tapa metálica ejecutada es de 0.45x0.45m, incumpliendo lo especificado en el expediente técnico; este incumplimiento responde a un deficiente control y ejecución durante el proceso constructivo; producto de que no se verificó si las dimensiones del acceso al tanque cisterna y la tapa metálica eran las indicadas en el expediente técnico; esta deficiencia responde a un incumplimiento de lo señalado y especificado en el expediente técnico; es preciso mencionar que el acceso de 0.45x0.45m dificulta el ingreso del personal para los mantenimientos rutinarios que se harán al tanque cisterna ya que el espacio de ingreso del personal no es reducido e inadecuado; transgrediendo las obligaciones contractuales por parte del contratista.

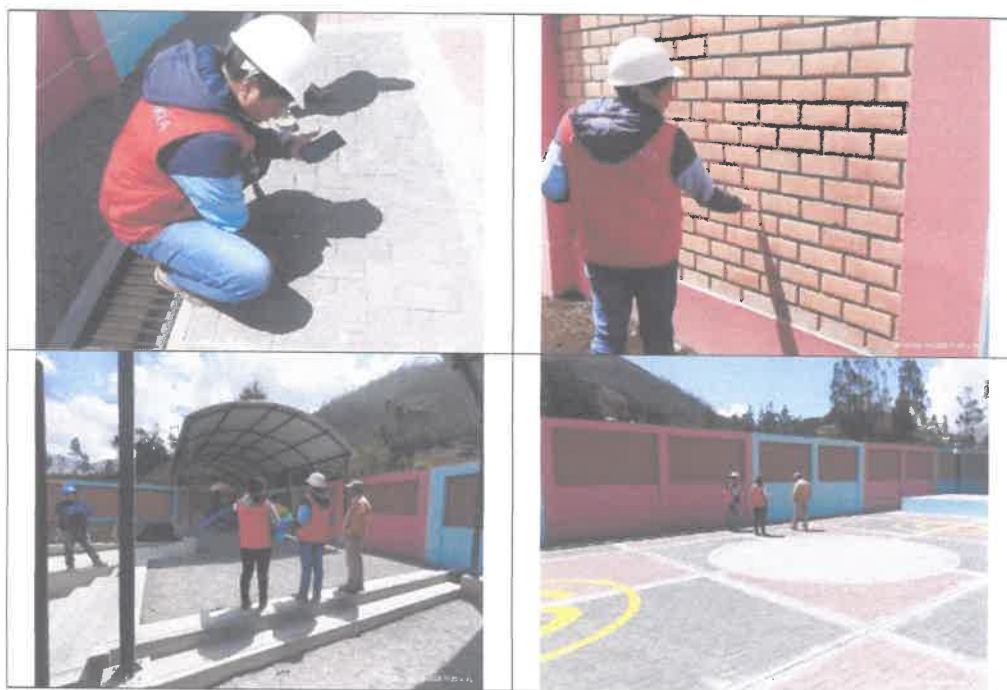
21. Existe deficiencia en el tarrajeo del pórtico del ingreso, presentando agujeros y desnivel y remates de las vigas.
22. En el muro del cerco perimétrico de la parte frontal, laterales y posterior se observó la existencia de juntas que no están rellanadas donde se visualiza que presentan agujeros y desnivel.

23. En la parte áreas verdes, no se realizó las plantaciones de plantones.
24. Las columnetas metálicas para techo del patio de juegos, según expediente técnico deben ser de 4" x 4", sin embargo, se advierte que son de 3" x 3".
25. Los rellenos de las juntas del piso adoquinado en algunos sectores no se encuentran rellenos completamente.
26. Falta la ejecución de buzones de paso eléctricos; el personal técnico indica que: "por tener presencia de aguas subterráneas se optó por no colocarlos."
