INFORME DE VISITA CONTROL
N° 023-2023-OCI/5348-SVC

**PROCESO CONSTRUCTIVO DE LA OBRA:
"MEJORAMIENTO DEL SISTEMA DE PROTECCIÓN FRENTE
A INUNDACIONES DEL ÁREA URBANA DEL CENTRO
POBLADO DE CHUPACA DEL DISTRITO DE
PAUCARTAMBO, PROVINCIA Y DEPARTAMENTO DE
PASCO"**

**PERÍODO DE EVALUACIÓN:
DEL 20 AL 29 DE SETIEMBRE DE 2023**

PASCO, 3 DE OCTUBRE DE 2023

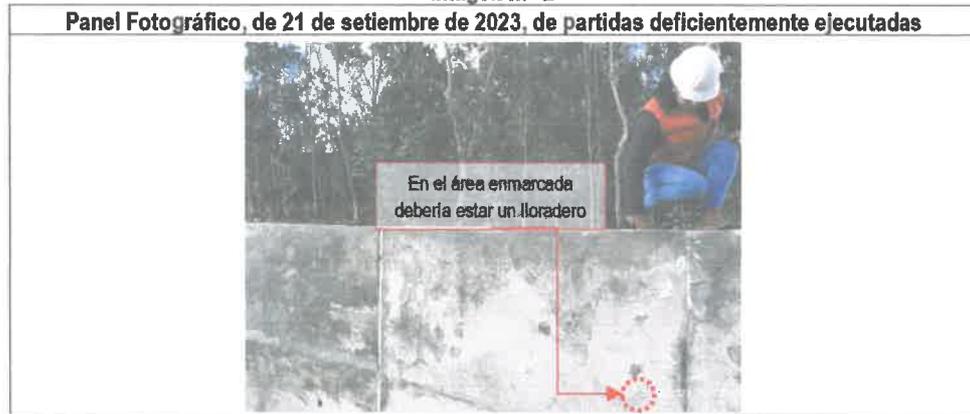
Descripción: En la fotografía se advierte que entre las progresivas Km 0+620 al Km 0+640 del río Japaran, no se han colocado algunas tuberías de drenaje para lloraderos.

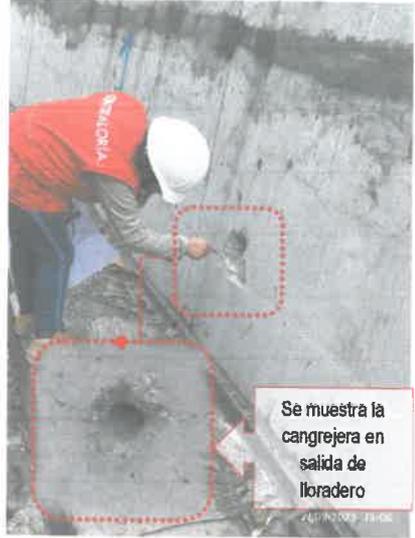
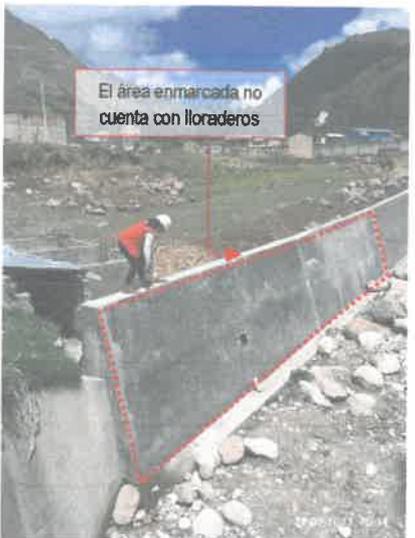
<p>Descripción: En la imagen mostrada la comisión de control advierte que entre las progresivas Km 0+000 al Km 0+080 del río Japaranan; existen algunas tuberías de drenaje para lloraderos que presentan desmoronamiento en la salida por presencia de cangrejera.</p>	<p>Descripción: En la fotografía mostrada la comisión de control señala que entre las progresivas Km 0+620 al Km 0+640 del río Japaran; no se han colocado las tuberías de drenaje para lloraderos.</p>

De las fotografías presentadas se puede evidenciar, las deficiencias en las que viene incurriendo el contratista - Consorcio Chupaca, durante la ejecución de la colocación de las tuberías de drenaje para lloraderos en los muros de contención de concreto ciclópeo, incumpliendo con lo estipulado en el expediente técnico; el cual es producto de un defectuoso proceso constructivo y un deficiente control en la ejecución; situación que va repercutir negativamente en el comportamiento estructural afectando los factores de seguridad de los muros de contención; debido que la no colocación de tuberías de drenaje en tramos de muro de contención así como la obstrucción de algunas tuberías de drenaje, incumple con el Ítem n.º 39.13.8. de la norma técnica E.050¹⁷ la cual señala que: "Los muros de contención deben tener un sistema de drenaje que evacúe el agua que filtre hacia el para evitar que las fuerzas de filtración reduzcan los factores de seguridad (...).

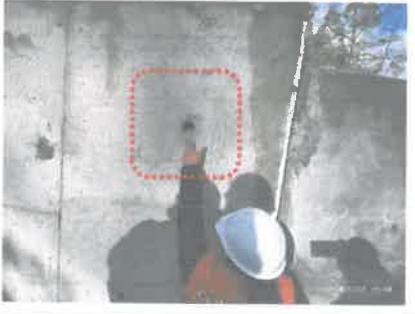
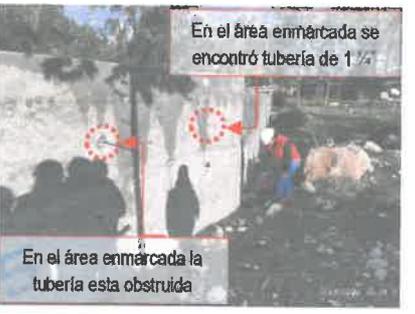
<p>Descripción: En la fotografía la comisión de control advierte que entre las progresivas Km 0+500 al Km 0+520 del río Japaranan, existen algunas tuberías de drenaje para lloraderos que presentan desmoronamiento en la salida por presencia de cangrejera.</p>	<p>Descripción: En la fotografía la comisión de control advierte que entre las progresivas Km 0+520 al Km 0+540 del río Japaran, existen tubería de 1 1/4" y tuberías de drenaje obstruidas ya que al intentar pasar un fierro no se pudo lograr.</p>

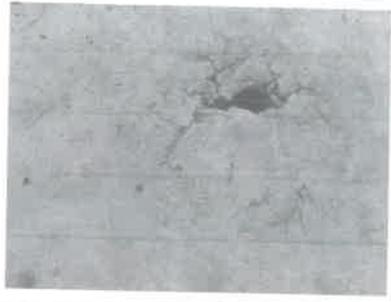
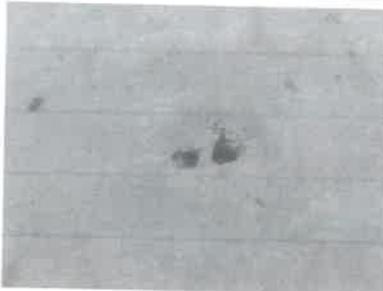
<p>Descripción: En las fotografías se puede apreciar de cerca las tuberías de drenaje para lloraderos obstruidos.</p>

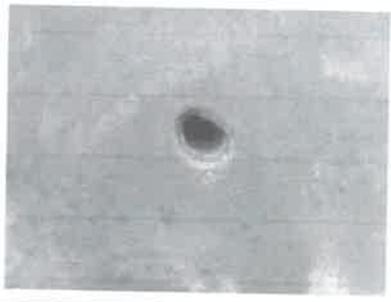
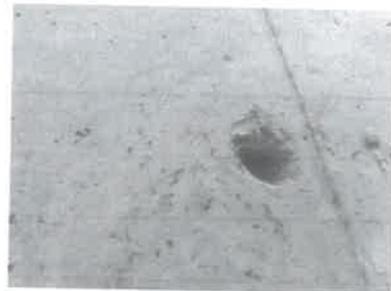
<p>Descripción: En las fotografías se puede apreciar de cerca las tuberías de drenaje para lloraderos deformados en la salida.</p>

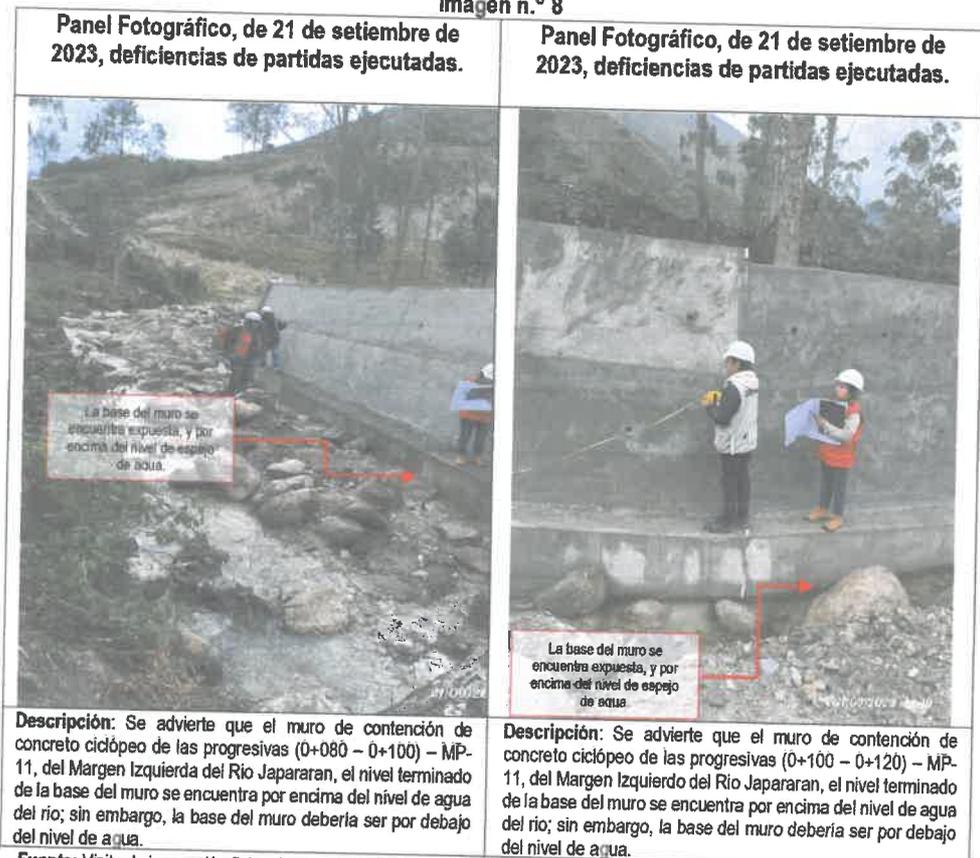
Imagen n.º 8

Es de acotar que, la deficiencia advertida viene incumpliendo con lo indicado en el expediente técnico, debido que en la ejecución de la partida del Trazo replanteo de nivelación durante la ejecución de Obra, sumado a ello la falta de control topográfico (Progresivas, estacas, señalizaciones topográficas) y la falta de aprobación de los planos de replanteo por la supervisión de los muros de contención de concreto ciclópeo y armado, afectaría con el objetivo del proyecto, calidad y ubicación de los muros de concreto ciclópeo, conllevando al incumplimiento con lo mencionado en el ítem n.º 18.2.2.1.2 – del Manual de carreteras, túneles, muros y obras complementarias¹⁹, respecto a los Estudios Topográficos donde señala que: "(...)Se debe establecer la topografía actual del sitio de emplazamiento mediante mapas de curvas de nivel y fotografías. Estos estudios deben incluir los antecedentes del predio en términos de los movimientos de masas de suelo, erosión de suelos y rocas y serpenteo de los cursos de agua como establece el manual de carreteras: diseño Geométrico (...)".

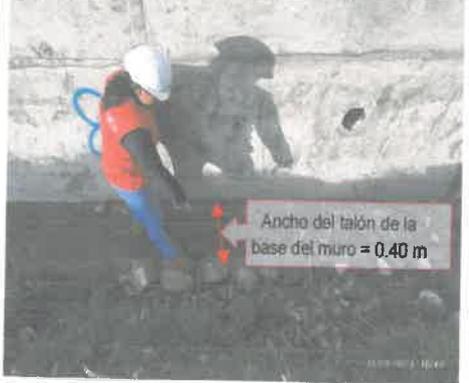
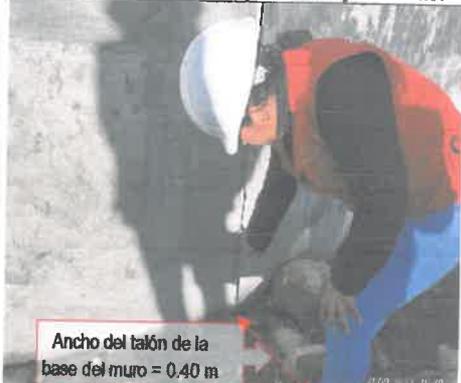
<p align="center">Ancho del talón de la base del muro = 0,40 m</p>

<p align="center">Ancho del talón de la base del muro = 0,40 m</p>
<p>Descripción: en la imagen señalada, se advierte que el muro de contención de concreto ciclópeo de las progresivas (0+680 – 0+690), del Margen Derecha del Rio Japararan las zapatas presenta un talón de medida (0.40m), las cuales deben ser 0.60 m como indica el expediente técnico.</p>	<p>Descripción: en la imagen mostrada se señala que el muro de contención de concreto ciclópeo de las progresivas (0+690 – 0+700), del Margen Derecha del Rio Japararan las zapatas presenta un talón de medida (0.40m), las cuales deben ser 0.60 m como indica el expediente técnico.</p>

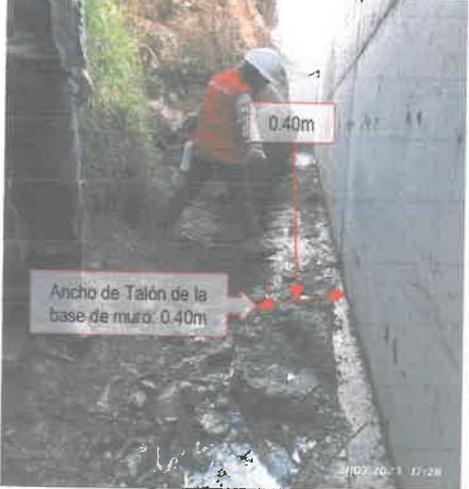
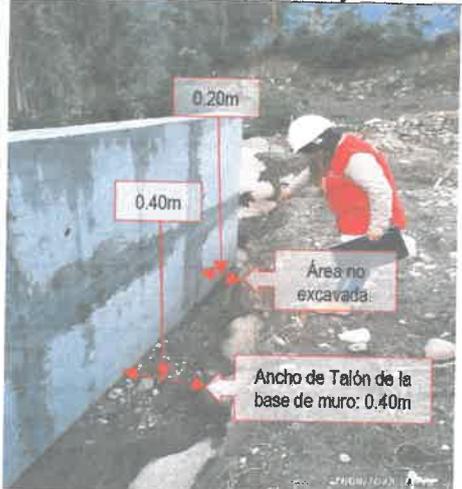
<p align="center">Ancho de Talón de la base de muro: 0.40m</p>

<p align="center">0.20m</p> <p align="center">0.40m</p> <p align="center">Área no excavada:</p> <p align="center">Ancho de Talón de la base de muro: 0.40m</p>
<p>Descripción: en la imagen señalada que el muro de contención de concreto ciclópeo de las progresivas (0+680 – 0+760), del Margen Derecha del Rio Chanchos las zapatas presenta un talón de medida (0.40m).</p>	<p>Descripción: en la imagen mostrada indica que el muro de contención de concreto ciclópeo de las progresivas (0+810 – 0+860), del Margen Derecha del Rio Chanchos las zapatas presenta un talón de medida (0.40 m).</p>

de las zapatas tiene un ancho de zapata 1.80; y un talón de base de muro= 0.40 y que en las progresiva 0+680 – 0+760 y 0+810 – 0+860, se viene desarrollando las zapatas con un ancho de 1.85 y un talón de Zapata 0.45, incumpliendo con lo requerido en el Expediente Técnico de Obra, conllevando a un trabajo deficiente que afecta a la estructura, calidad y funcionamiento del muro de contención, generando riesgo de fallas por el deslizamiento de la base de la zapata por el peso propio del terreno, vuelco del muro y levantamiento de la zapata.

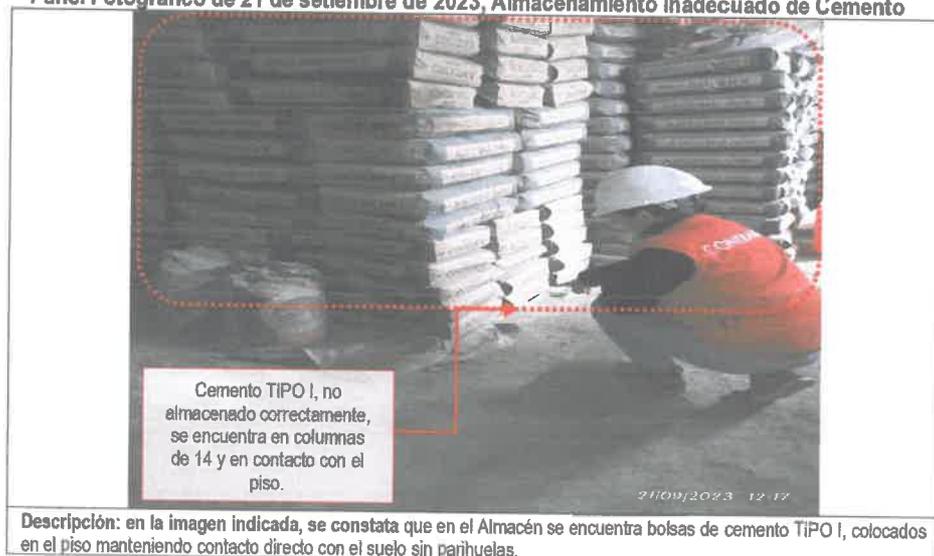
Descripción: en la imagen indicada, se constata que en el Almacén se encuentra bolsas de cemento TIPO I, colocados en el piso manteniendo contacto directo con el suelo sin parrillas.

En la imagen mostrada se puede observar que, el cemento se encuentra deficientemente almacenado, puesto que se encuentran en contacto directo con el suelo, incumpliendo con lo señalado en la Norma Técnica E.060 Concreto Armado; asimismo, el mal almacenamiento del cemento y los agregados, puede generar riesgo de humedecer u otras acciones de agentes externos, permitiendo su contaminación y el prematuro endurecimiento del material, perjudicando la calidad y vida útil de obra.

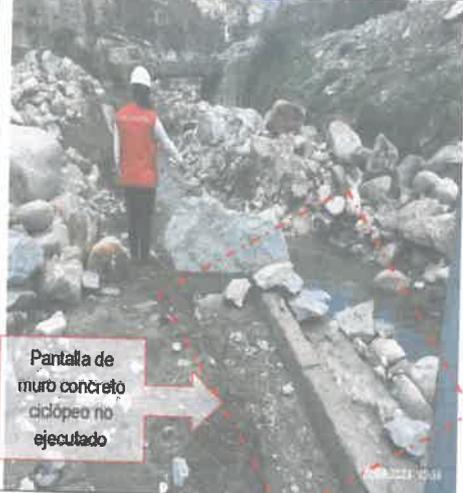
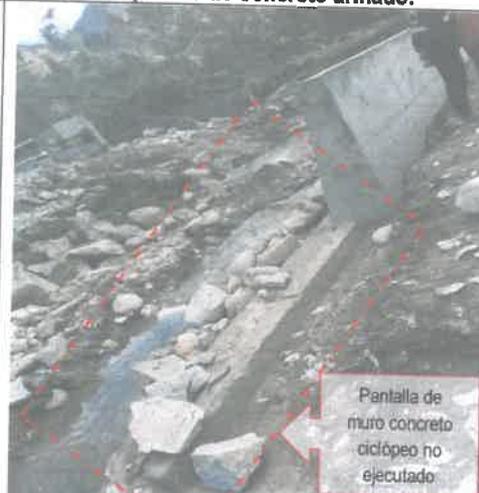
<p>Descripción: De la fotografía indicada se advierte que el tramo valorizado (0+810 – 0+820) del Margen Derecha del Rio Chanchos no se encuentra la pantalla del muro de concreto ciclópeo, solo se ubicó una zapata de largo 5.20 m, y ancho de 2.00 m.</p>	<p>Descripción: De la fotografía indicada se advierte que el tramo valorizado (0+810 – 0+820) del Margen Derecha del Rio Chanchos no se encuentra la pantalla del muro de concreto ciclópeo, solo se ubicó una zapata de largo 5.20 m, y ancho de 2.00 m.</p>

De las imágenes precedentes las partes enmarcadas corresponde a las pantallas del Muro de Contención los tramos MP-06 y MP-08 que no están ejecutadas, en ese sentido la comisión de control advierte que la partida 04.02.02 esta parcialmente ejecutada por el contratista, advirtiéndose que el metrado presentado por el contratista no corresponde con lo encontrado en obra, esta situación responde a una deficiente verificación de los metrados realmente ejecutados por parte de la supervisión.

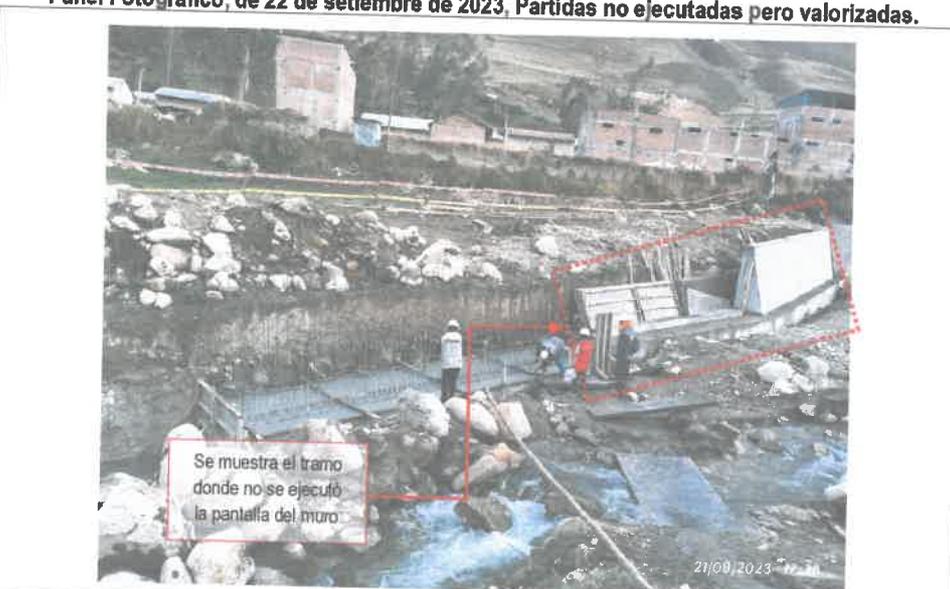
<p>Descripción: Se advierte que el tramo valorizado (0+757 – 0+763) del Margen Derecha del Rio Chanchos no se encuentra la pantalla del muro de concreto ciclópeo, solo se ubicó una zapata de largo 6.00 m, y ancho de 2.00 m.</p>

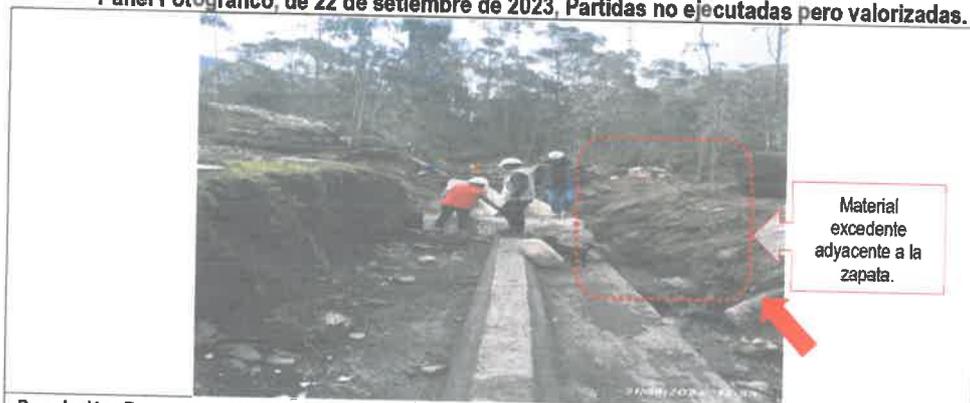
Imagen n.º 21
Panel Fotográfico, de 22 de setiembre de 2023, Partidas no ejecutadas pero valorizadas.

Descripción: En esta toma fotográfica se advierte que el tramo valorizado (0+265.65 – 0+325) del Margen Derecha del Rio Japararan presenta material excedente de la excavación del terreno.

De las imágenes precedentes, se advierte la existencia de materiales excedentes así como material para descolmatar en ambos márgenes del río Japaran y sumado a que el personal técnico de obra ha indicado que no se ha realizado eliminación ni tienen conocimiento de la ubicación del botadero; por tal razón, la comisión de control advierte que el metrado valorizado no corresponde a lo encontrado en campo; esta situación responde a una deficiente verificación de los metrados realmente ejecutados por parte de la supervisión.

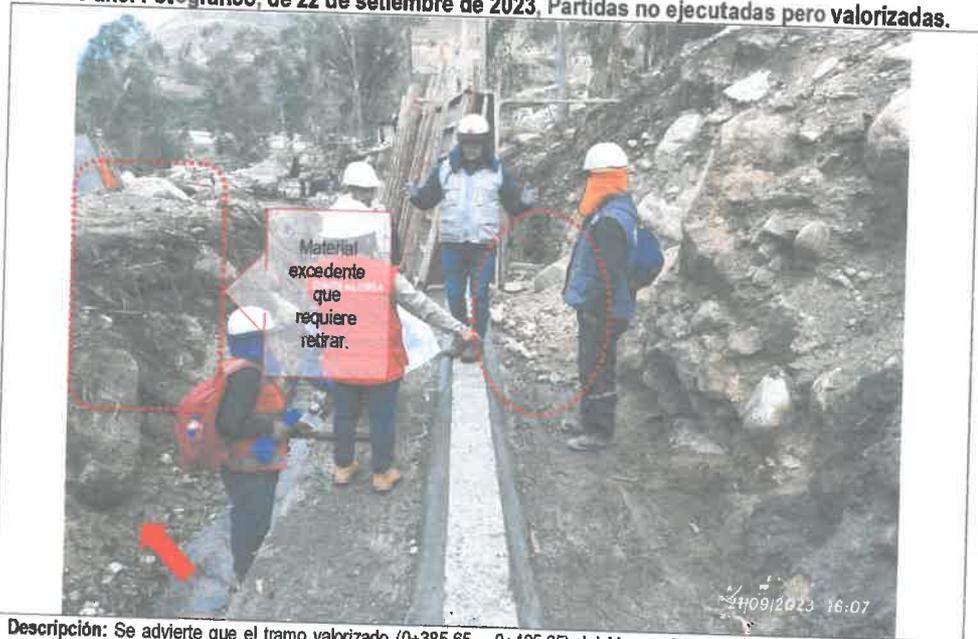
Imagen n.º 22
Panel Fotográfico, de 22 de setiembre de 2023, Partidas no ejecutadas pero valorizadas.

Descripción: Se advierte que el tramo valorizado (0+385.65 – 0+425.65) del Margen Derecha del Rio Japaranan presenta material excedente de la excavación del terreno.
Fuente: Visita de inspección física de obra de 22 de setiembre de 2023 e Informe Técnico n.º001-2023-MVAR/EIC/OCI-GOREPA, de 27 de setiembre de 2023
Elaborado: Comisión de Visita de Control.

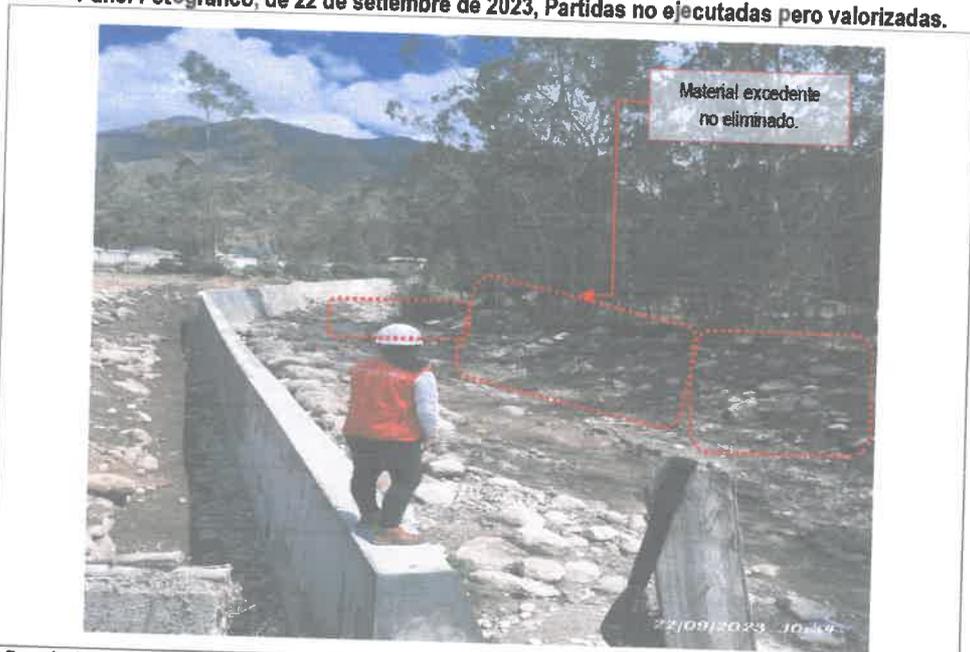
Imagen n.º 23
Panel Fotográfico, de 22 de setiembre de 2023, Partidas no ejecutadas pero valorizadas.

Descripción: Se advierte que el tramo valorizado (0+520 – 0+540) del Rio Japaranan aun presenta material excedente de la descolmatación y limpieza de cauce de rio.
Fuente: Visita de inspección física de obra de 22 de setiembre de 2023 e Informe Técnico n.º001-2023-MVAR/EIC/OCI-GOREPA, de 27 de setiembre de 2023
Elaborado: Comisión de Visita de Control.

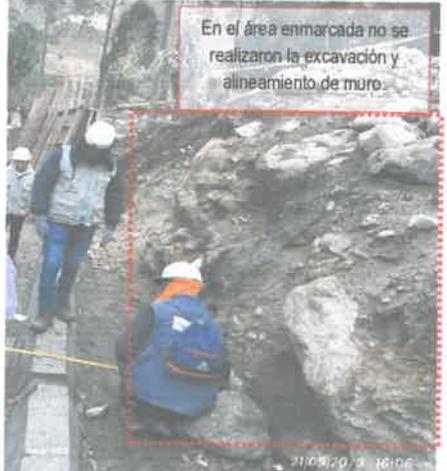
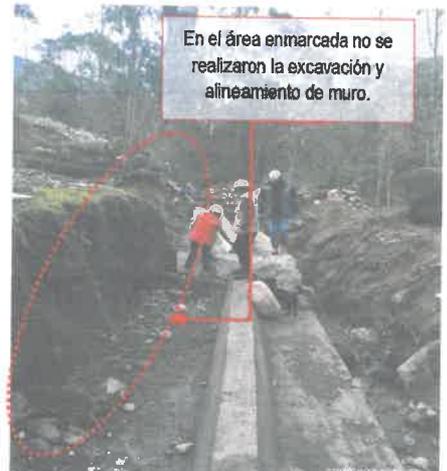
<p>Descripción: En la fotografía la comisión de control advierte que no se realizó el corte a nivel de perfilado de talud indicado en el plano correspondiente a las progresivas 0+385.65 - 0+425.65 del río Japaparan – margen derecha.</p>	<p>Descripción: En la fotografía la comisión de control advierte que no se realizó el corte a nivel de perfilado de talud indicado en el plano correspondiente a las progresivas 0+265.65 - 0+325.65 del río Japaparan – margen derecha.</p>

Por lo detallado, de las fotografías en las partes señaladas se puede evidenciar que la excavación no se realizó a nivel de perfilado de talud solo se realizó a nivel de zapata, esta deficiencia podría ocasionar que el drenaje de las aguas afecte a la estructura del muro de contención, ya que al no haber espacio para la colocación de material seleccionado como relleno; se desequilibra el talud produciendo fallas por empuje horizontal del terreno; este hecho responde a una deficiencia en la ejecución y el control.

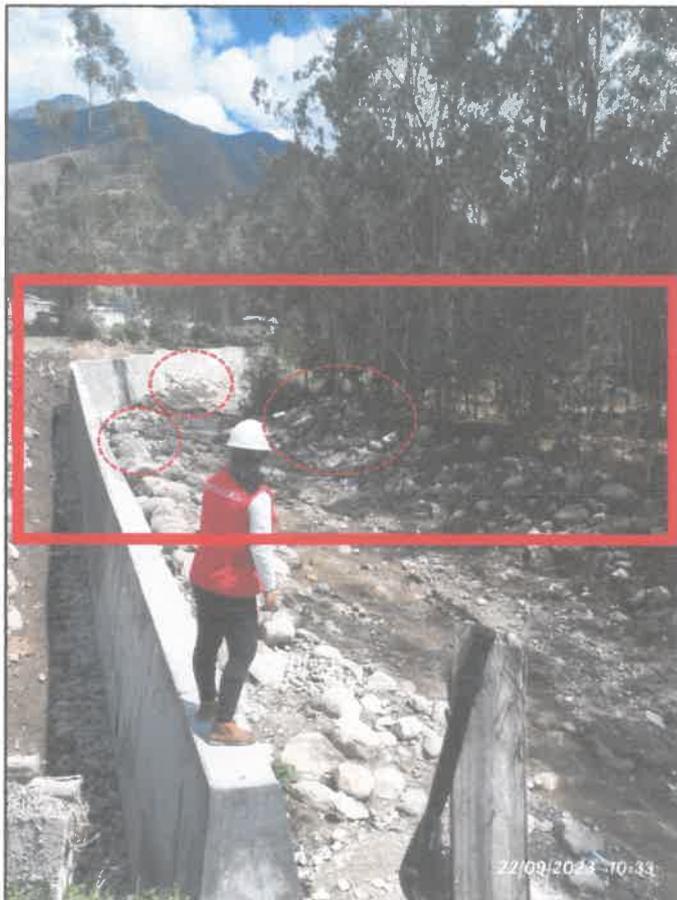
verifica que este material se encuentra en el borde izquierdo del río; evidenciándose que lo valorizado en el mes de agosto de 2023, (Valorización n.º03) en el ítem 04.02.02 de los metrados no es lo correspondiente a 245.93 m³ al 9.36 %, hecho que se evidencia en la siguiente toma fotográfica.
