INFORME DE HITO DE CONTROL
N° 070 -2023-OCI/5349-SCC

**“REHABILITACIÓN Y MEJORAMIENTO DE CAMINO
VECINAL – 21.60 KM. CABRERÍA – CASAS QUEMADAS
– LA PROVIDENCIA – MURCIÉLAGOS – QUEBRADA
SECA DEL DISTRITO DE LANCONES – PROVINCIA DE
SULLANA - PIURA”**

**HITO DE CONTROL N° 2 – EJECUCIÓN DE OBRA
VALORIZACIÓN N° 8**

**PERÍODO DE EVALUACIÓN DEL HITO DE CONTROL:
DEL 17 DE JULIO DE 2023 AL 2 DE AGOSTO DE 2023**

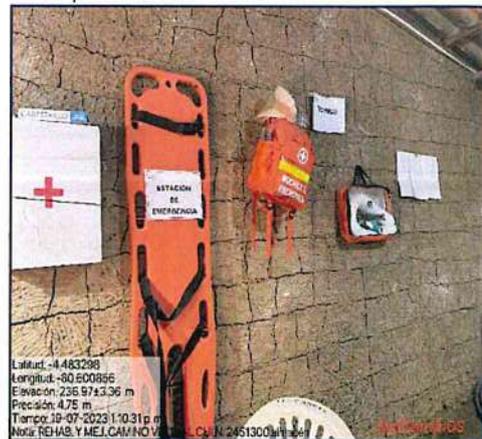
Fotografía n.º 20 Implementacion Covid-19 – Tópico de campamento.

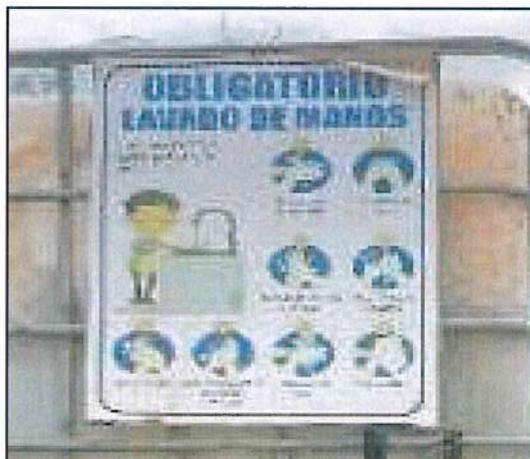
Fotografía n.º 21: Implementacion Covid-19 – Señalética deteriorada.

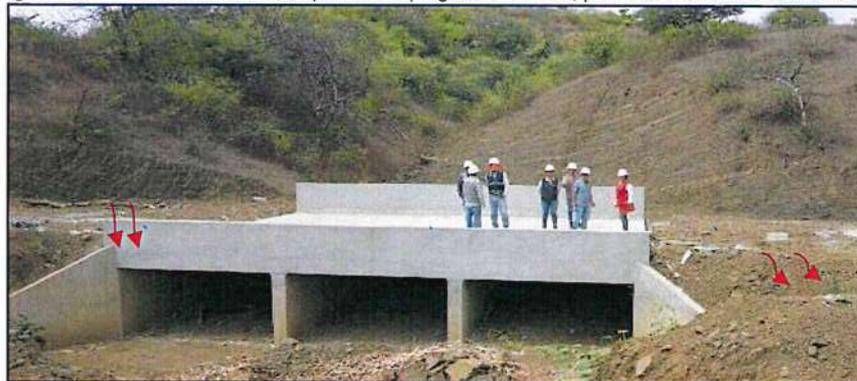
En la visita de inspección realizada a la Obra el 19 de julio de 2023, la comisión de control encontró erosión en el talud del terreno aledaño a las alcantarillas, entre la base y los aleros de las alcantarillas, como consta en el acta de inspección N° 02-2023-CG/OC5349/LEY N° 31358-2451300 y se resume en las fotografías siguientes:

Fotografía n.º 23: Alcantarilla N°13, aprox. en la progresiva 11+550, presenta erosión de talud sobre aleros.

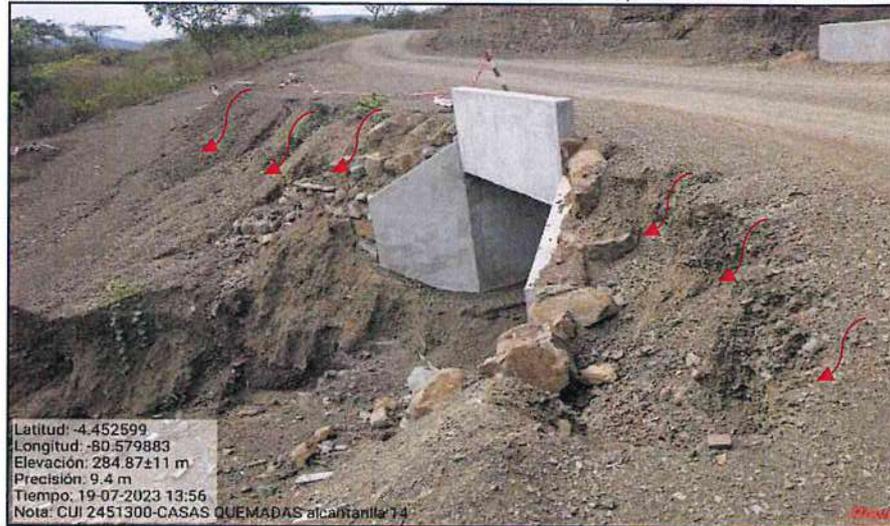
Fotografía n.º 24: Aprox. progresiva 11+780 se encuentra alcantarilla N°14, presenta erosión de talud sobre aleros

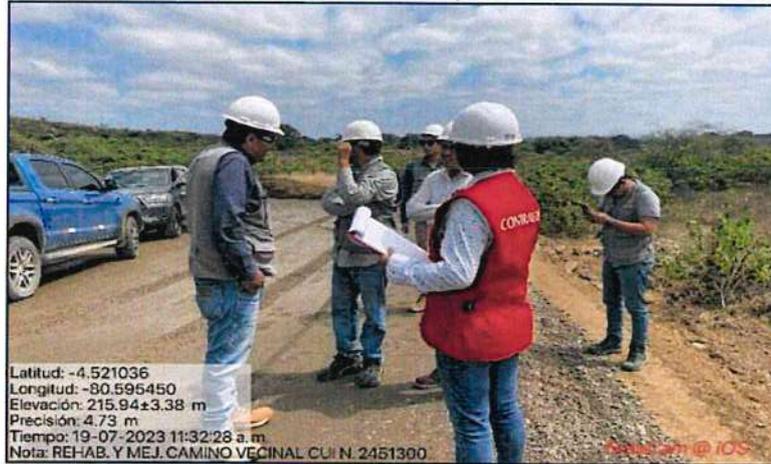
Fotografía n.º 25: Personal de la supervisión no usa implementos contra el COVID-19: mascarillas.

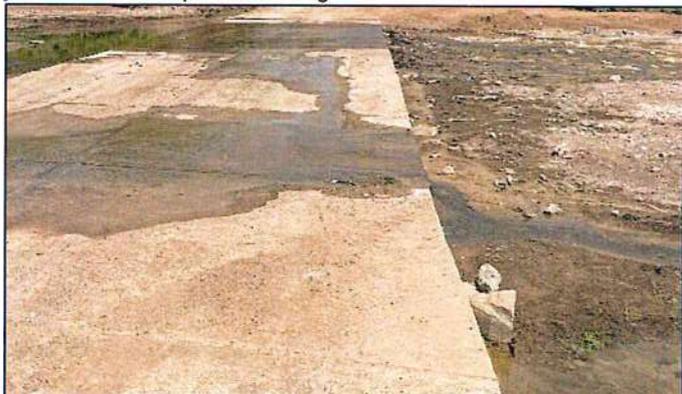
Fotografía n.º 9 El badén N°1 tiene juntas de dilatación sin sellar y no tiene emboquillado de ingreso ni de salida.

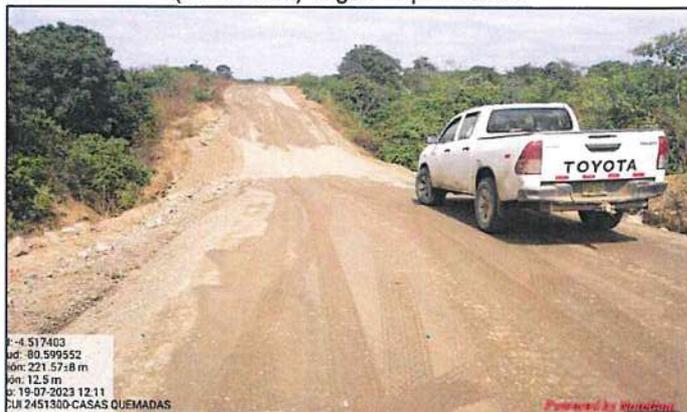
Fotografía n.º 12: No hay inicio de trabajos en alcantarillas N°1 (Prog. 00+811), N°2 (Prog. 00+915), N°3 (01+028.91) y N°4 (01+389.36) según Exp. Técnico.

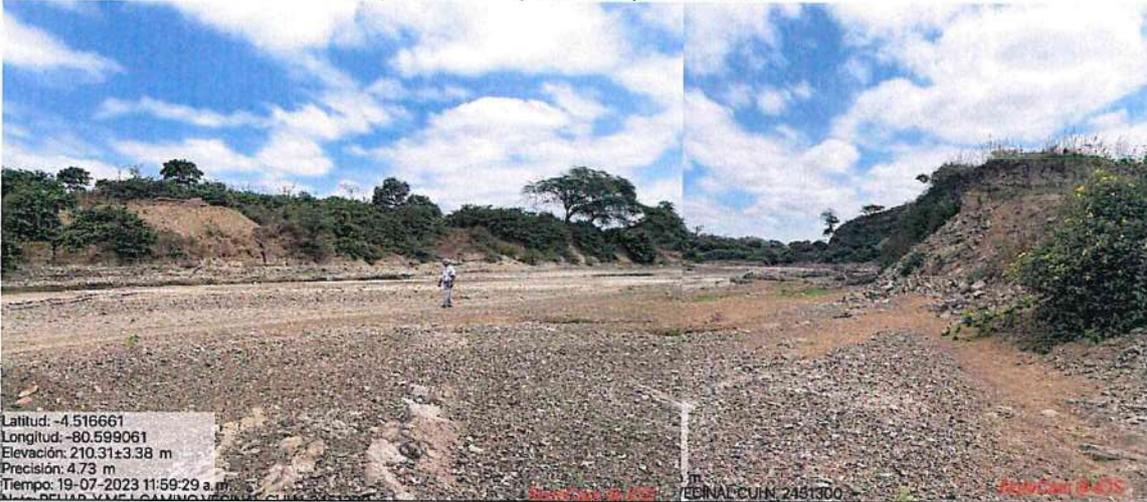
Fotografía n.º 13: No hay inicio de trabajos en alcantarilla multiplate N°1 (7 ojos). Forma parte del adicional N°1, que se encuentra en proceso de aprobación por la Entidad.

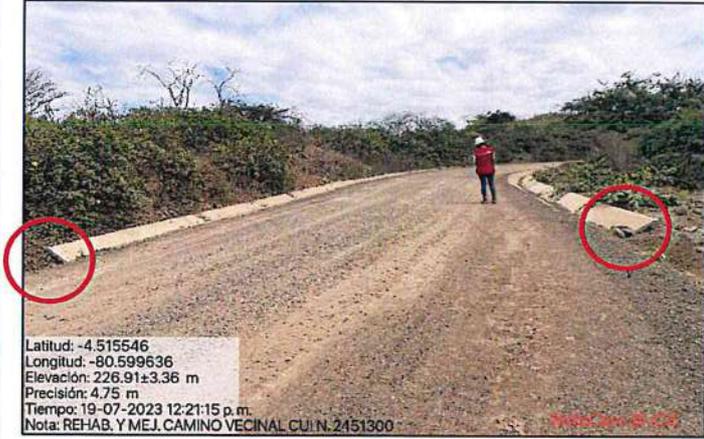
Fotografía n.º 18: Aprox. Progresiva 1+820, se visualizan cunetas terminadas a ambos lados, con presencia de erosión en sus extremos.

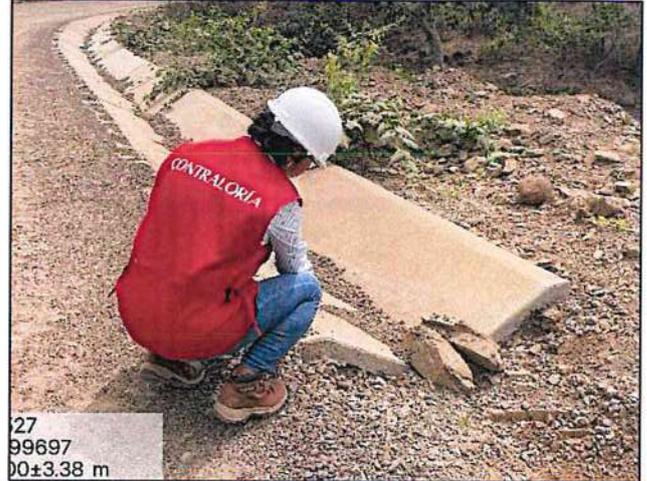
Fotografía n.º 19: Aprox. Progresiva 1+820. Extremos de las cunetas erosionadas.

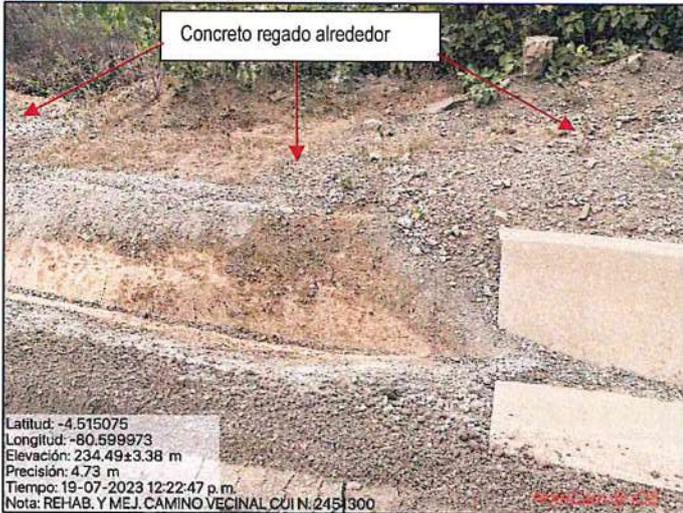
Fotografía n.º 20: Aprox. Progresiva 1+820. Extremos de las cunetas y concreto regado alrededor.

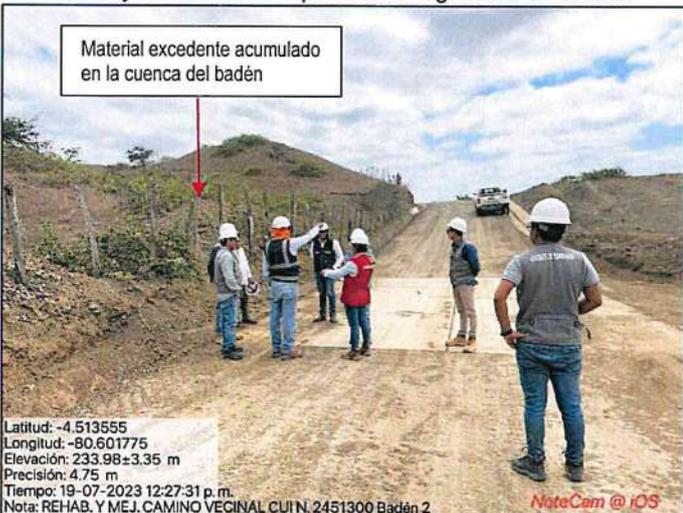
Fotografía n.º 22: El badén N°2 tiene juntas de dilatación sin sellar y no tiene emboquillado de ingreso ni de salida.

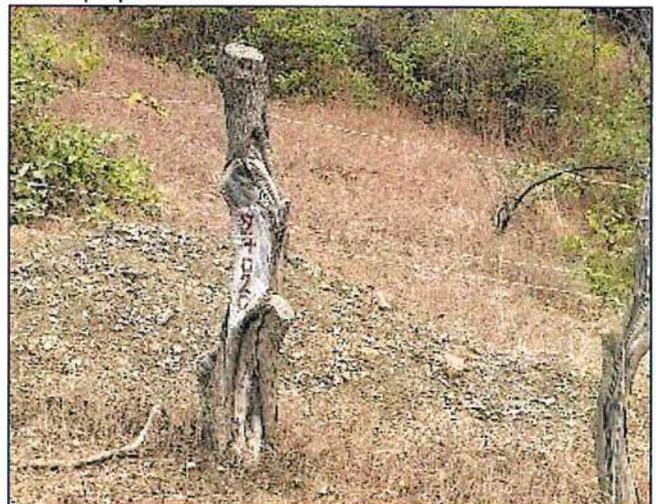
Fotografía n.º 23: Monumentación de progresiva sobre palo de cerco de propiedad de terceros.

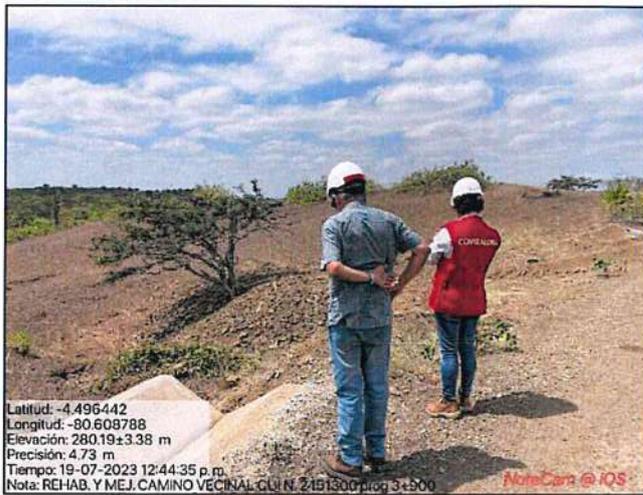
Fotografía n.º 31: En aprox. Progresiva 3+900 los extremos de cunetas están erosionadas.

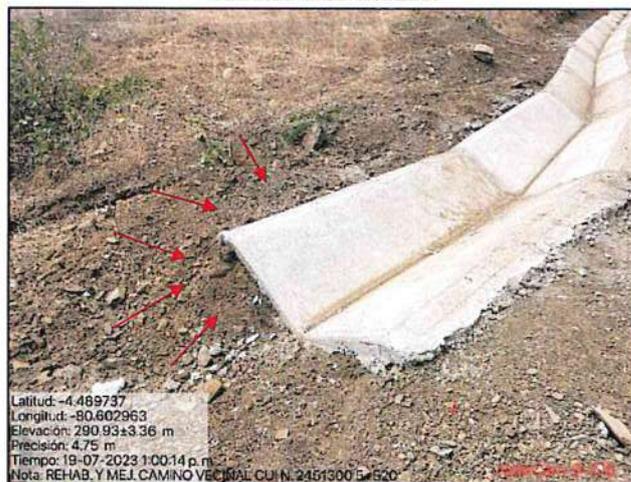
Fotografía n.º 35: En aprox. Progresiva 5+520 se verifica cunetas erosionadas.

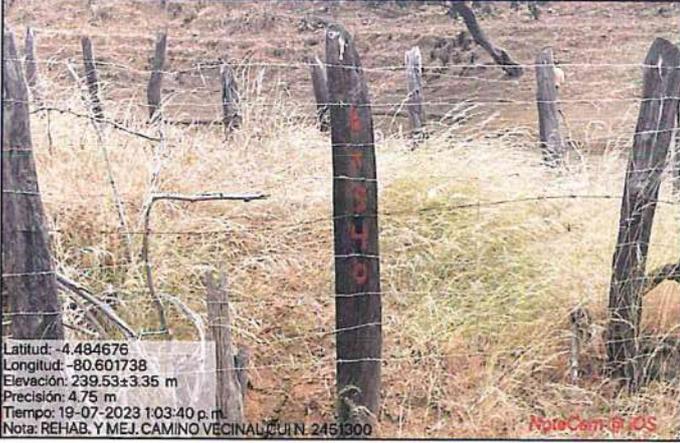
Fotografía n.º 36: Monumentación de progresiva sobre palo de cerco de propiedad de terceros.

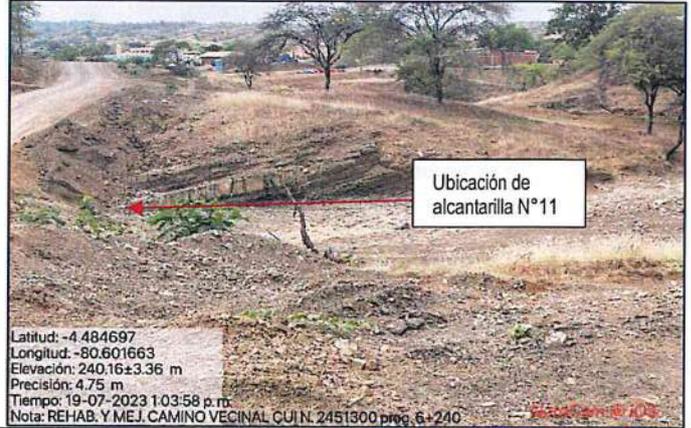
Fotografía n.º 37: Desde la progresiva 6+240 no se visualizan cunetas hasta el campamento y en aprox. progresiva 6+240 no se encuentra alcantarilla N°11

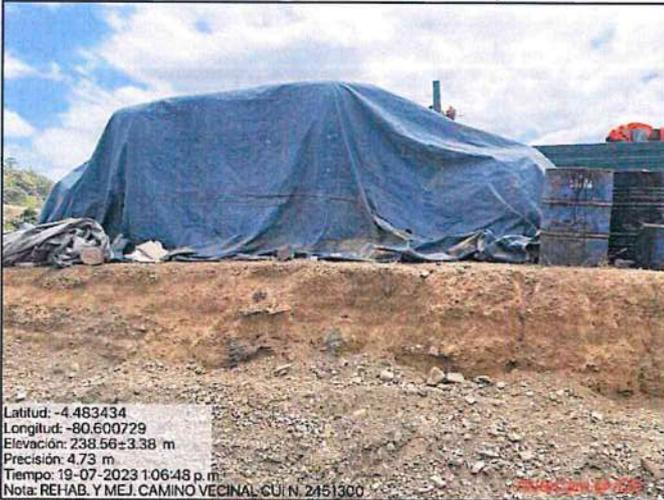
Fotografía n.º 38 En la progresiva 6+420 encontramos el campamento principal de la obra. No hay cunetas.

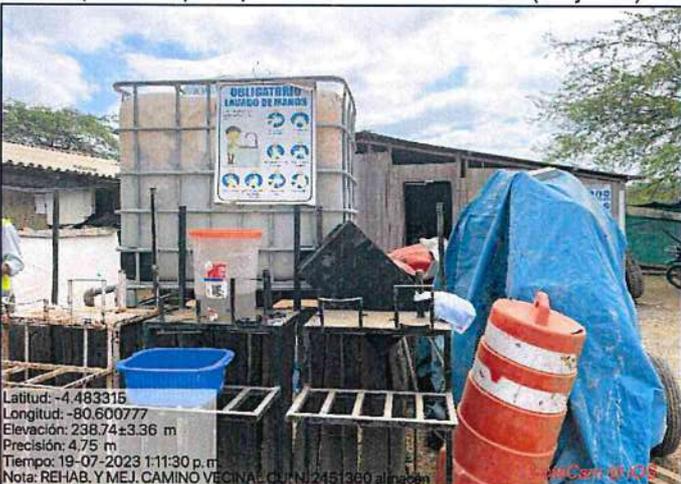
Fotografía n.º 46: En la progresiva 6+420 encontramos el campamento principal de la obra: Lavamanos (sin jabón).

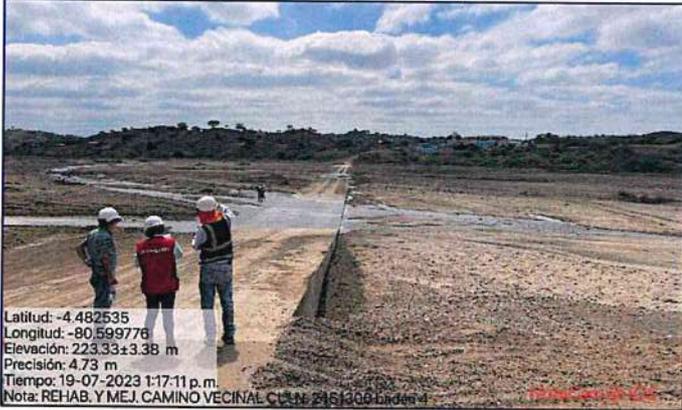
Fotografía n.º 48: Aprox. Progresiva 6+580 se encuentra el badén N°4, L=320m, no tiene emboquillado completo, tiene juntas de dilatación sin sellar y hasta aquí no hay cunetas.

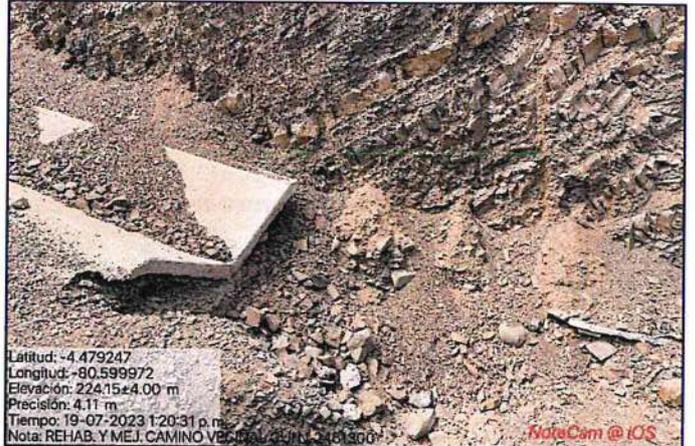
Fotografía n.º 49: Cunetas cimentadas sobre suelo suelto y sus extremos erosionados.

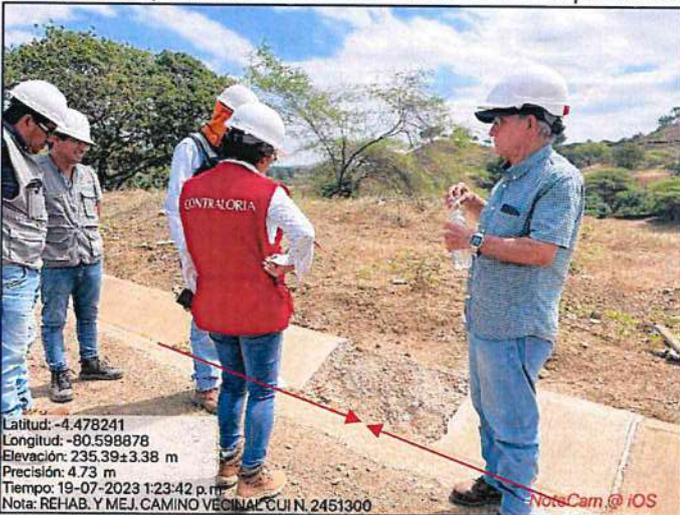
Fotografía n.º 50: Aprox. Progresiva 7+120 se encuentra un encuentro de pendientes en sentido contrario: Contrapendiente.

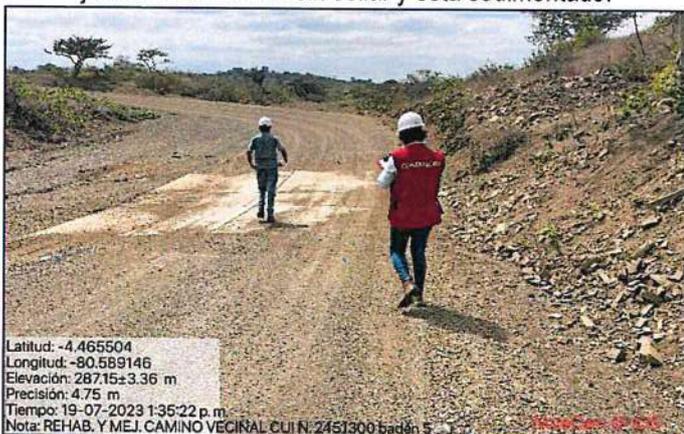
Fotografía n.º 52: Aprox. Progresiva 9+216 se encuentra el badén N°5, no tiene emboquillado de entrada ni de salida, tiene juntas de dilatación sin sellar y está sedimentado.

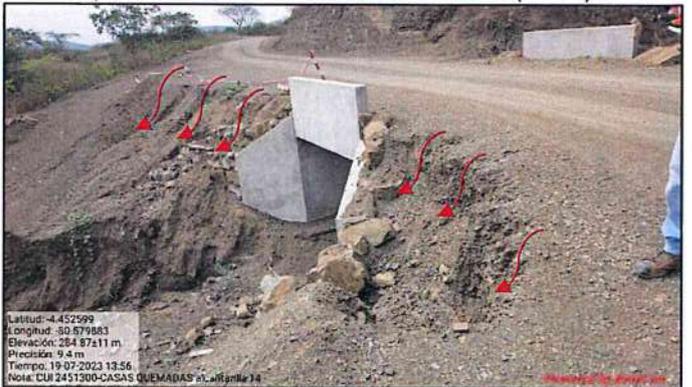
Fotografía n.º 59: Aprox. Progresiva 11+780 se encuentra alcantarilla N°14, no tiene emboquillado de entrada ni de salida y presenta erosión de talud sobre aleros (salida)

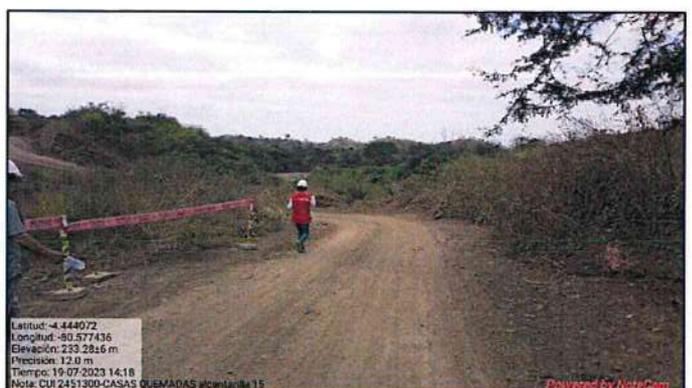
Fotografía n.º 69: En las aproximaciones de la progresiva 13+218 no se visualizan cunetas.

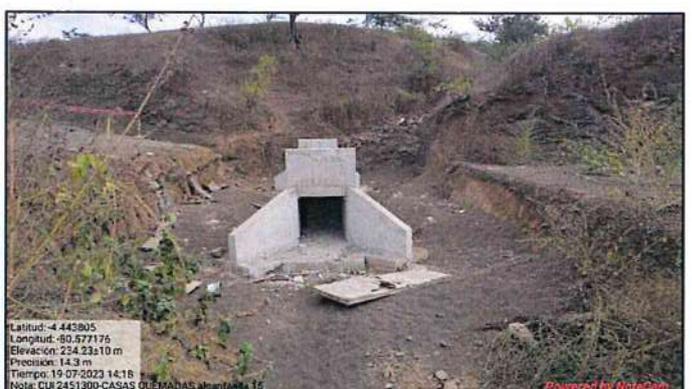
Fotografía n.º 71: Aprox. Progresiva 13+218 se encuentra alcantarilla N°15, no tiene emboquillado de entrada ni de salida.

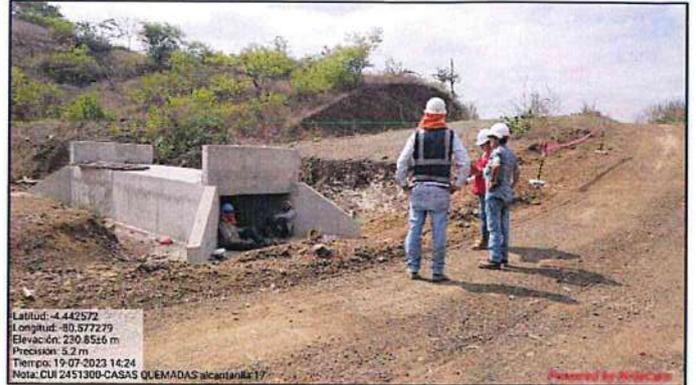
Fotografía n.º 73: Aprox. Progresiva 13+383 se encuentra alcantarilla N°17, estructura completa, no tiene emboquillado de entrada ni de salida.

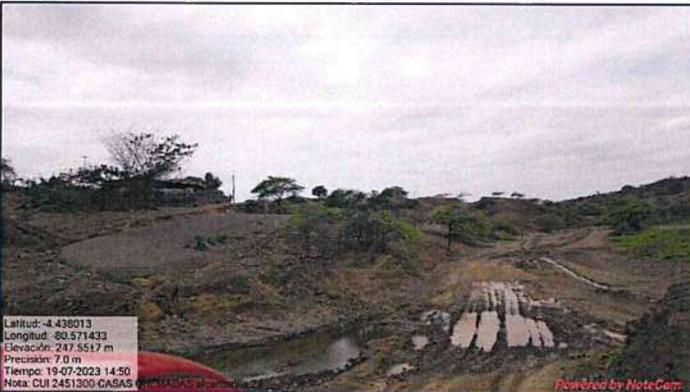
Fotografía n.º 86: Aprox. Progresiva 14+354 no se encuentra la alcantarilla N°21.

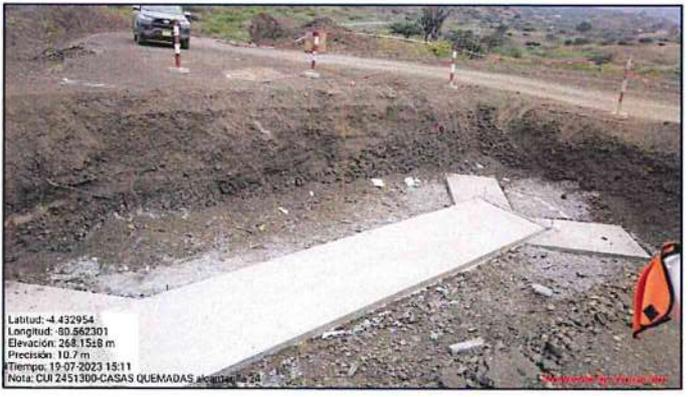
Fotografía n.º 95: Aprox. Progresiva 15+640 se encuentra alcantarilla N°24, se encuentra a nivel de solado.

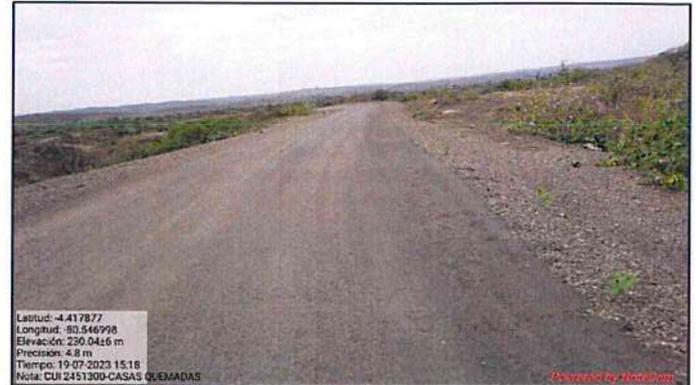
Fotografía n.º 97: Desde aprox. Progresiva 15+640 se visualiza base compactada con imprimacion con antigüedad mayor a 7 meses.

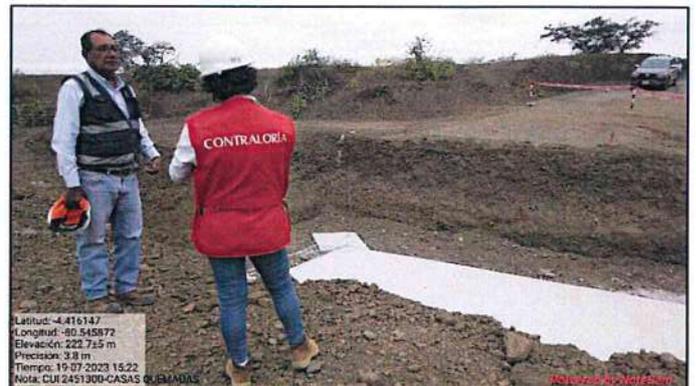
Fotografía n.º 99: Aprox. Progresiva 18+961 se encuentra alcantarilla N°25, se encuentra a nivel de solado.

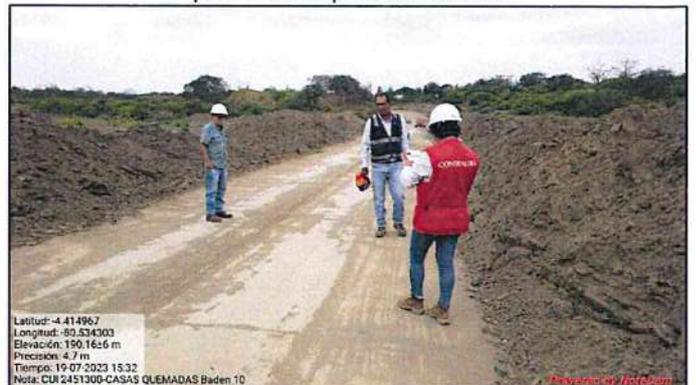
Fotografía n.º 101: Aprox. Progresiva 20+500 se encuentra el badén N°10, L=120m, con acumulacion de material a los costados producto de la remoción de material sedimentado producto del periodo lluvioso.
