**INFORME DE HITO DE CONTROL  
N° 098 -2023-OCI/5349-SCC**

**“MEJORAMIENTO DE LOS SERVICIOS DE SALUD DEL  
ESTABLECIMIENTO DE SALUD HUARMACA, DEL DISTRITO  
DE HUARMACA, PROVINCIA DE HUANCABAMBA,  
DEPARTAMENTO DE PIURA”**

**HITO DE CONTROL N° 10 – ESTADO SITUACIONAL DE LA  
OBRA**

**PIURA, 20 DE NOVIEMBRE DE 2023**

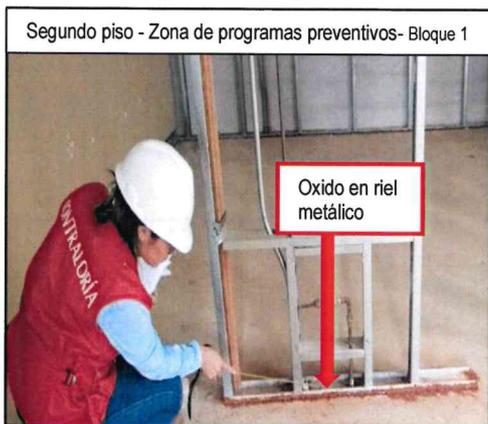
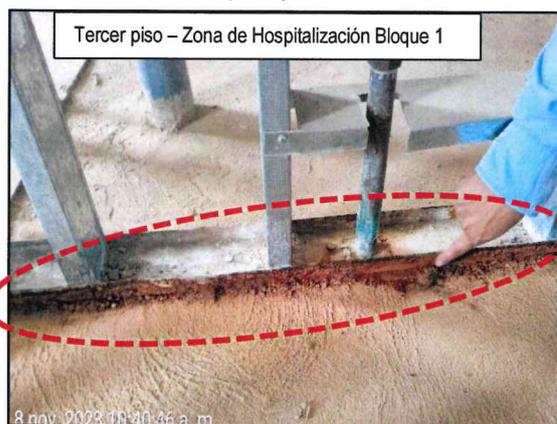
*En la zona de programas preventivos, se pudo verificar que en la gran mayoría de los tabiques en sistema drywall y que actualmente se encuentran en estructura metálica, los rieles anclados al contrapiso presentan oxido y corrosión, permitiendo que los clavos de fijación y tornillos de la misma estructura se encuentren sobresalidos.*

*En las zonas hospitalización, esterilización, se pudo constatar que los rieles de la perfilería metálica (Tabiques drywall) instalados y anclados al contrapiso presentan oxido y corrosión (...).*

#### Fotografías n.ºs 1 y 2: Estructuras metálicas en contacto con el piso, presentan óxido

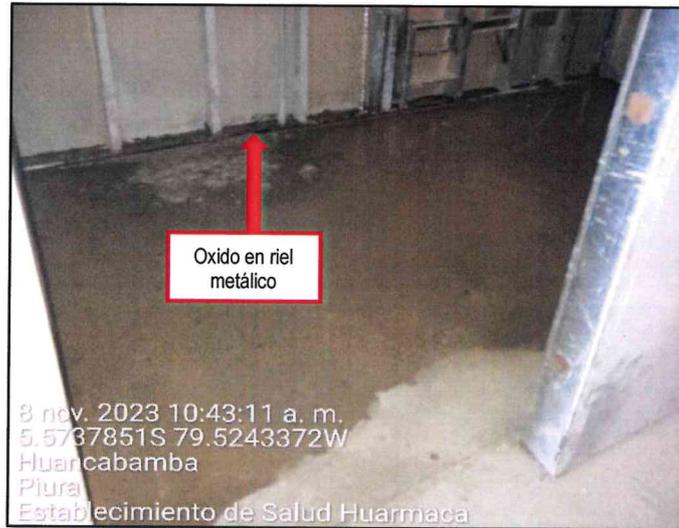
**Fotografía n.º 3 – Empozamiento de agua en zona de hospitalización – Bloque 1**

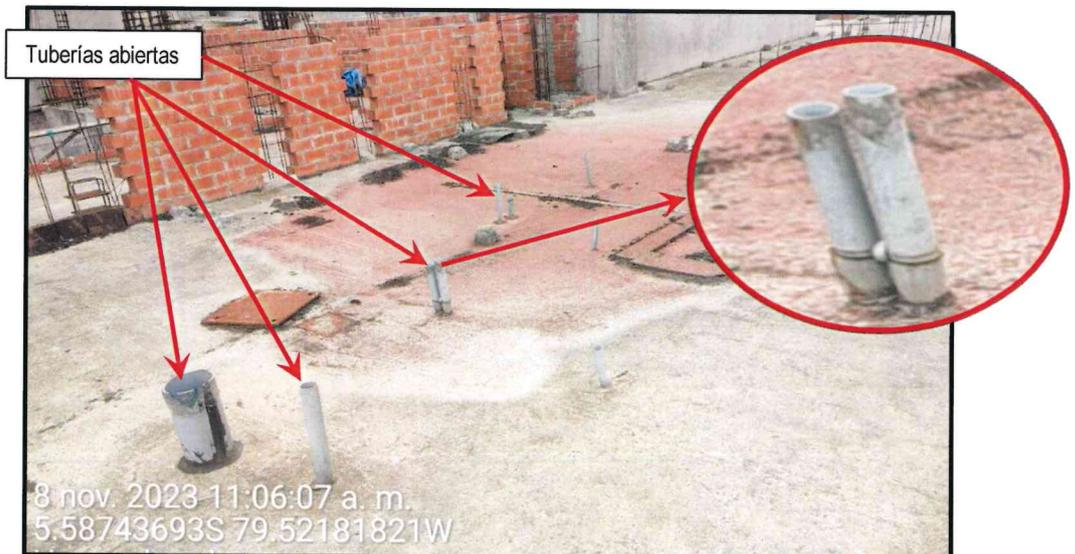
**Fotografías n.º 4 – Tuberías de instalaciones eléctricas y sanitarias abiertas (sin tapón) - Azotea**

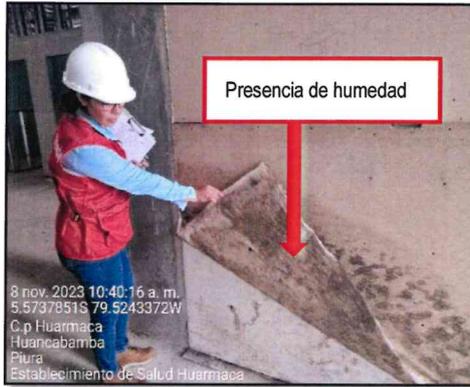
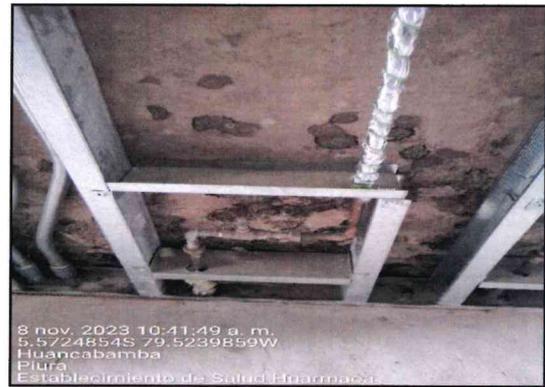
(...) los muros que están emplacados en una sola cara, presentan Humedad en la parte inferior de manera que el material que es placa de yeso se vea muy afectado y deteriorado (...).”

Fotografías n.ºs 5 y 6: Placas de yeso con presencia de humedad, Tercer piso. Zona de hospitalización del Bloque 1

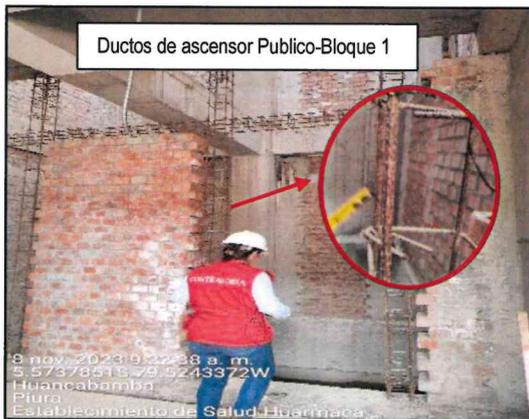
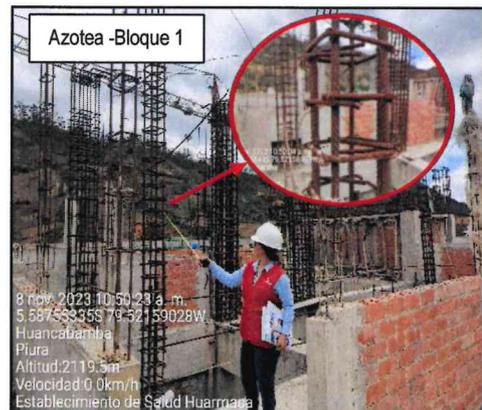
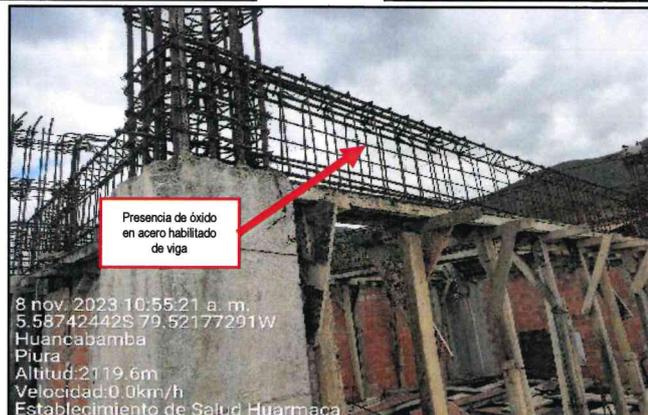
*(...) acero de refuerzo, correspondiente a columnas, columnetas y vigas con presencia de óxido (...)"*

Fotografías n.ºs 7, 8 y 9.-Acero de refuerzo habilitado con presencia de óxido – Bloque 1

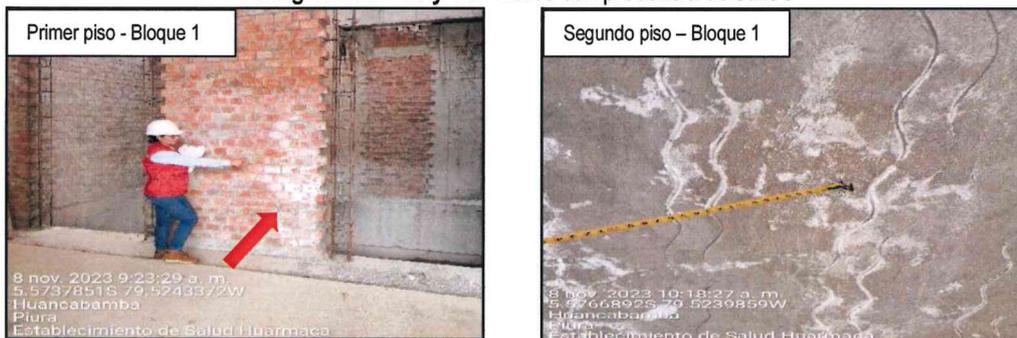
**Fotografía n.ºs 10 y 11.- Muros con presencia de salitre**

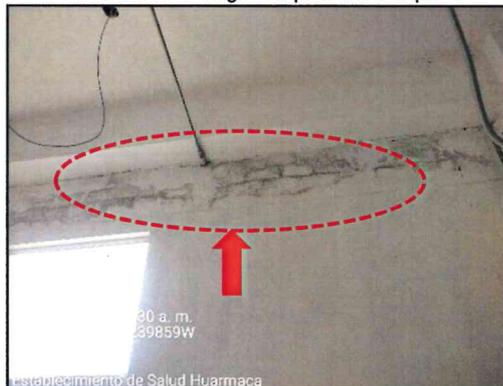
**Fotografía n.º 12.-Muro con presencia de humedad en el segundo piso del Bloque 1**

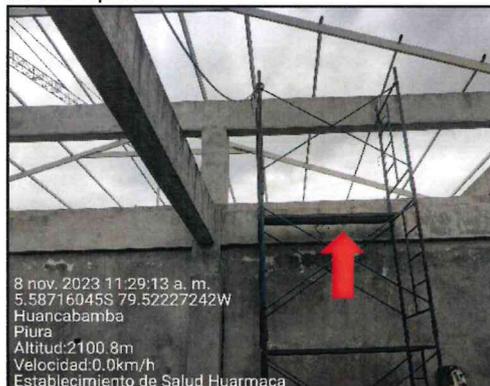
**Fotografía n.ºs 13.-Muro con presencia de salitre en el Bloque 2.**

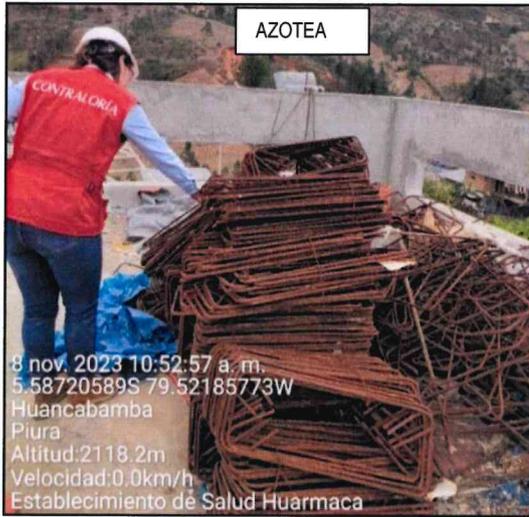
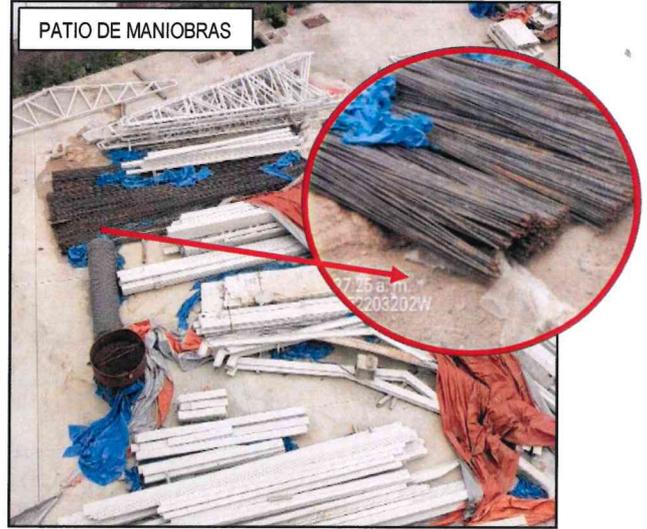
En la azotea del bloque 1 y patio de maniobras, se evidenció inadecuado almacenamiento de estribos de acero corrugado de 3/8” habilitado y varillas de acero corrugado de 1/2”. Estos materiales están expuestos a la intemperie sin protección alguna, apoyados únicamente sobre una manta de plástico totalmente deteriorado. Es importante señalar que el acero exhibe un elevado grado de oxidación y corrosión.

Fotografía n.ºs 18 y 19- Acero de refuerzo expuesto al intemperie y contacto directo con el piso

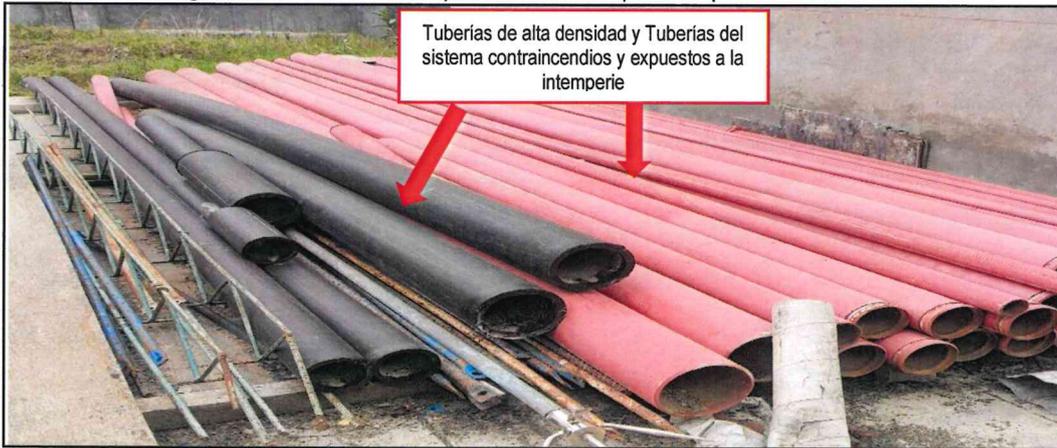
Fotografía n.º 20.- Tuberías expuestas a la intemperie sin protección de cobertura

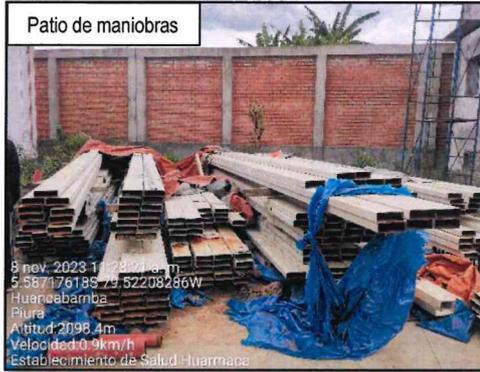
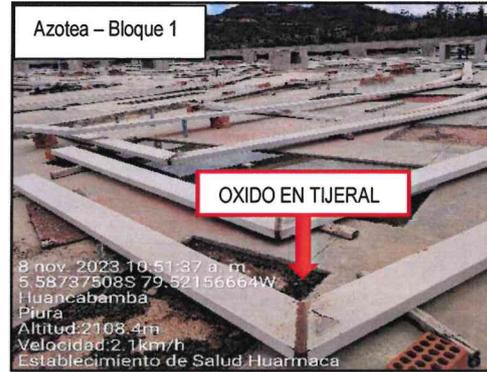
**Fotografía n.ºs 21 y 22.- Estructura metálica, expuesta a intemperie presenta signos de oxidación**

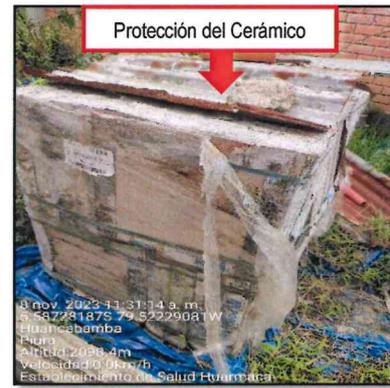
**Fotografías n.ºs 23, 24 y 25- Bolsas de yeso e imprimante base y cerámica, apoyadas sobre mantas de plástico y cubiertas por planchas de calamina galvanizada.**

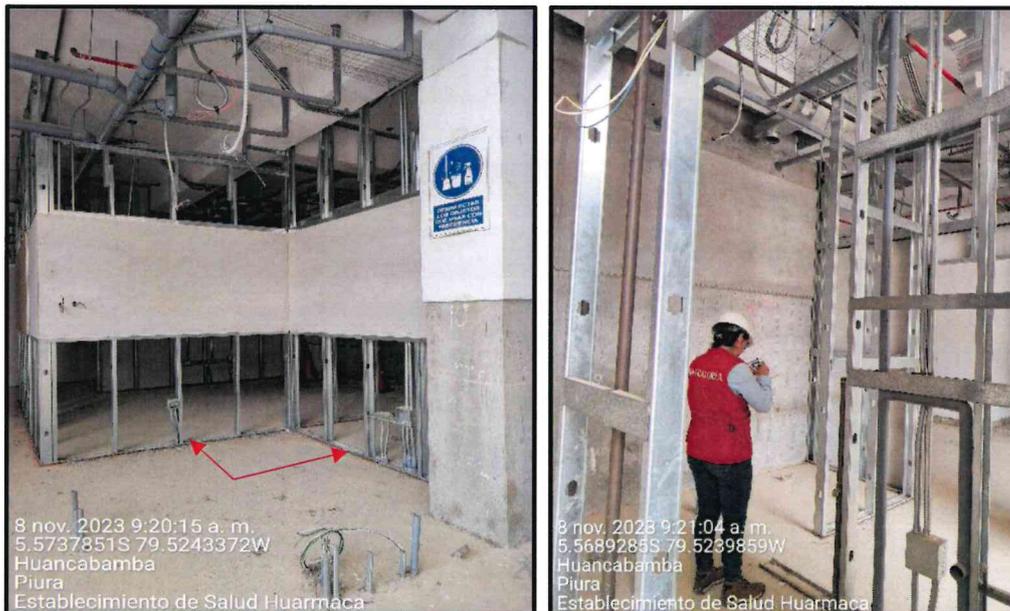
Fotografías n.°s 02 y 03

Primer piso-Bloque 1, Presencia de óxido en estructuras metálicas del sistema drywall en contacto con el piso (riel metálico)

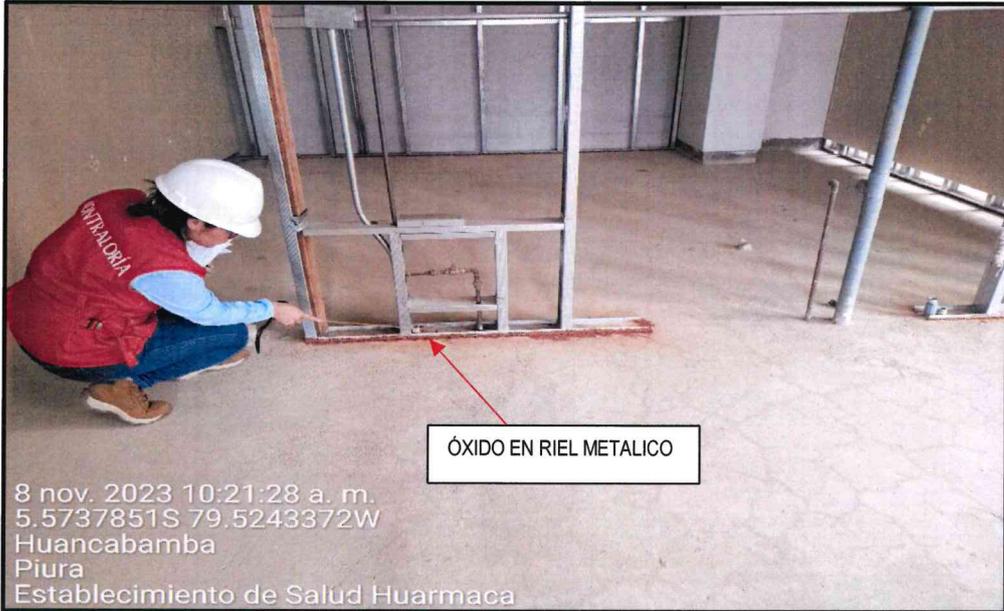
Fotografía n.º 04

Segundo piso - Zona de programas preventivos- Bloque 1, Presencia de óxido en estructuras metálicas del sistema drywall en contacto con el piso (riel metálico).

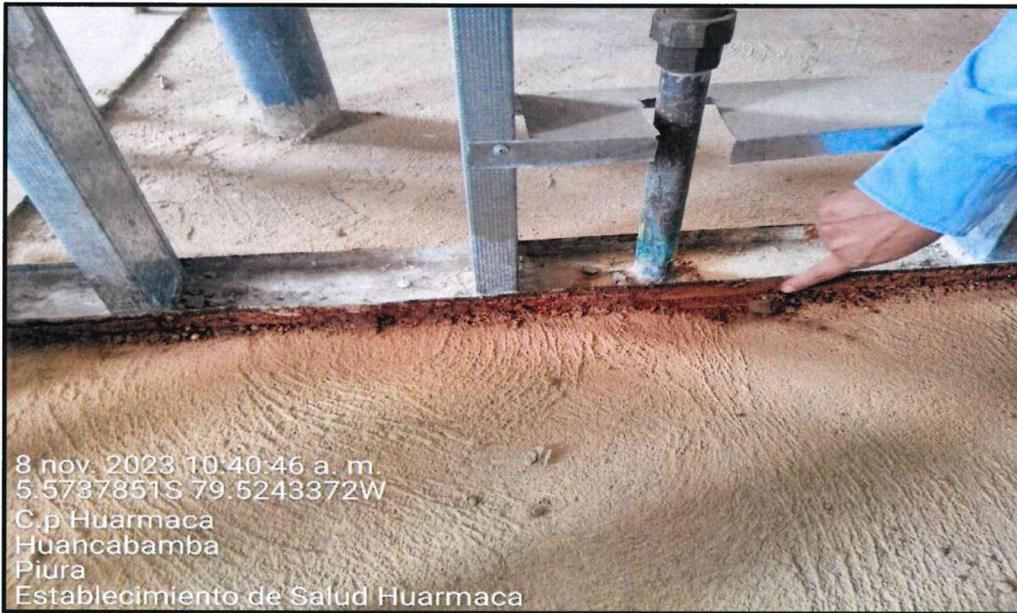
Fotografía n.º 05

Segundo piso - Zona de programas preventivos- Bloque 1, Presencia de óxido en estructuras metálicas del sistema drywall en contacto con el piso (riel metálico).

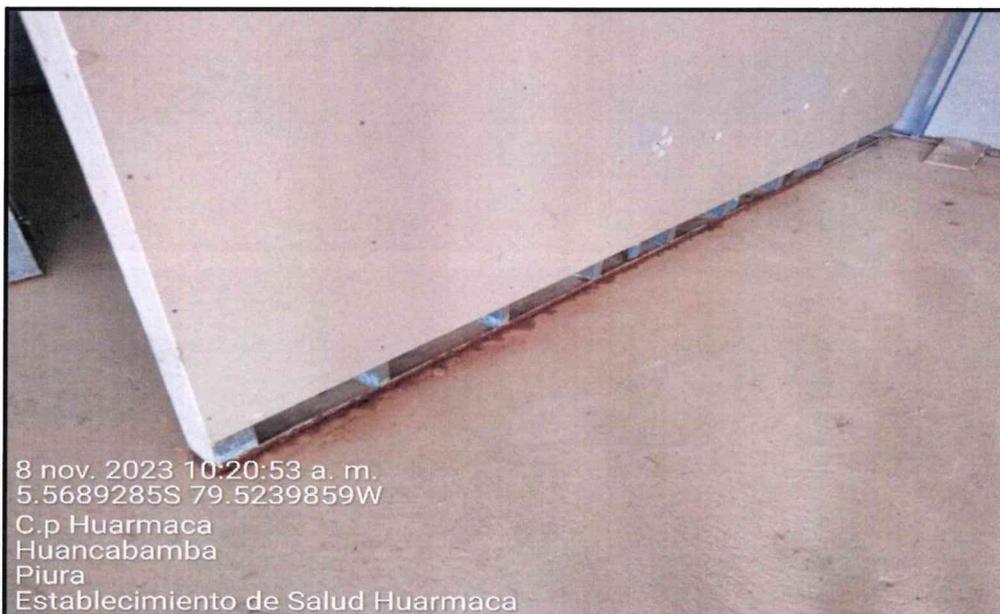
Fotografía n.º 06

Segundo piso - Zona de programas preventivos- Bloque 1, Presencia de óxido en estructuras metálicas del sistema drywall en contacto con el piso (riel metálico).

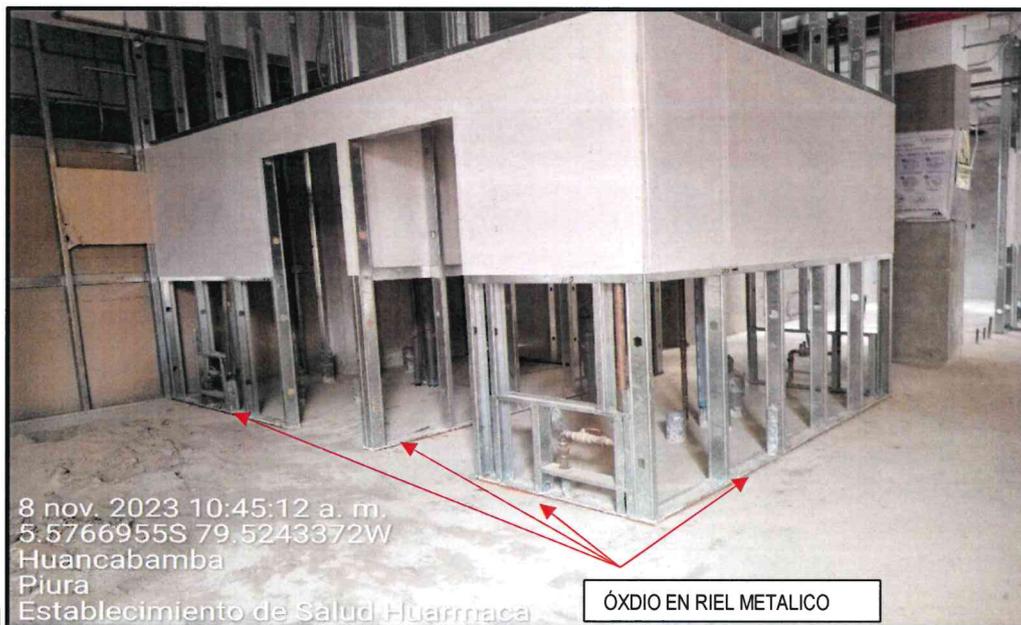
Fotografía n.º 07

Tercer piso - Zona de Hospitalización - Bloque 1, Presencia de óxido en estructuras metálicas del sistema drywall en contacto con el piso (riel metálico).

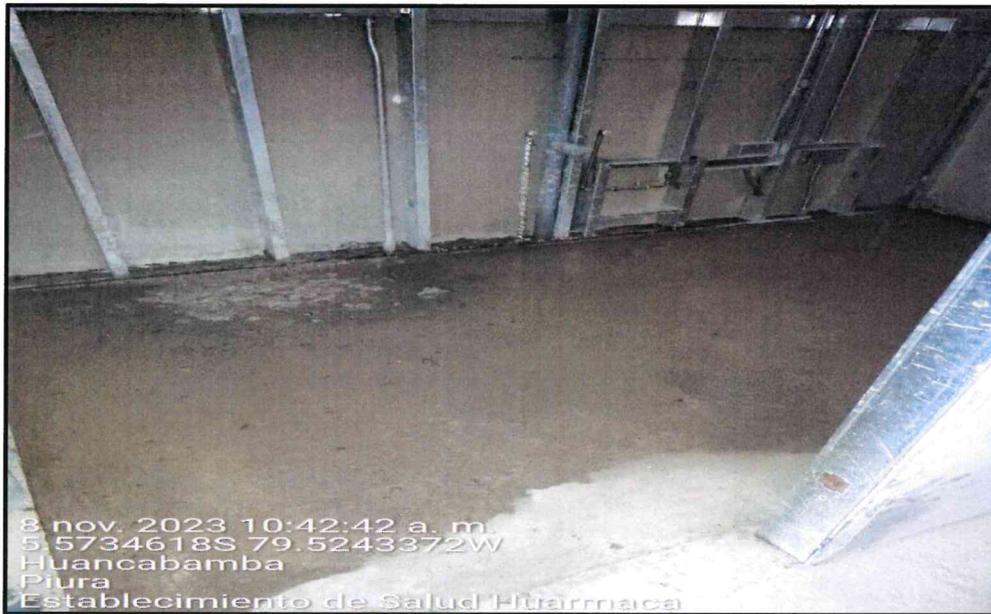
Fotografía n.º 08

Tercer Piso - Zona de Hospitalización - Bloque 1, Empozamiento de agua, presencia de oxido y humedad en muro del sistema drywall que están en contacto con el piso.

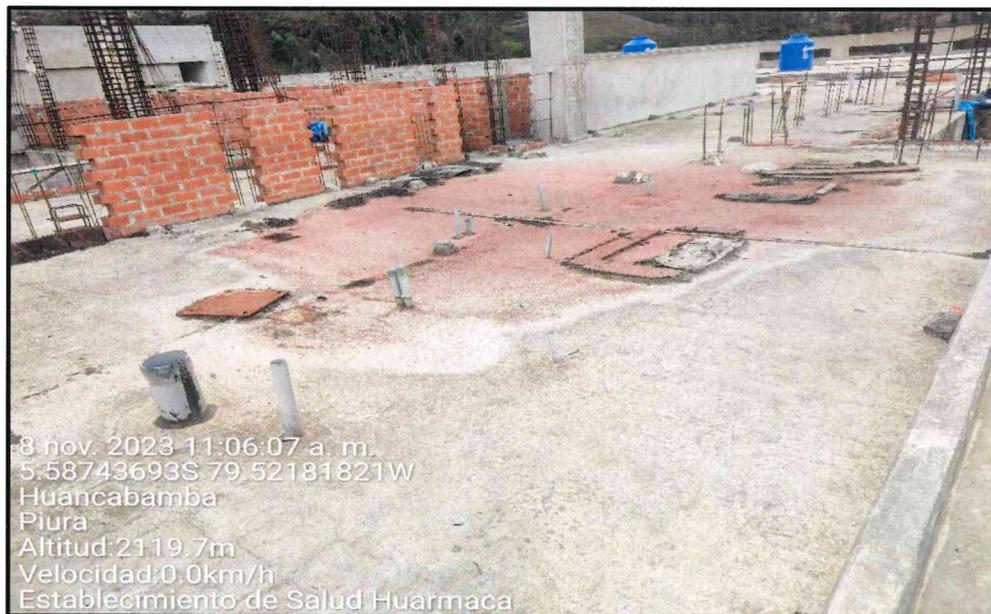
Fotografía n.º 09

Azotea-Bloque 1, Tuberías de instalaciones eléctricas y sanitarias abiertas (sin tapón)

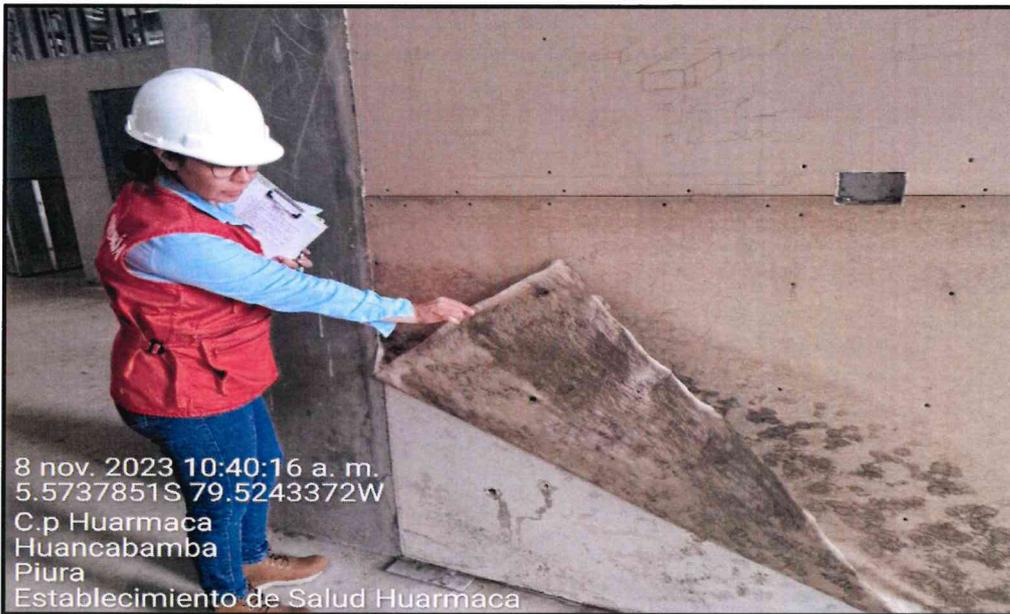
Fotografía n.º 10

Tercer piso-Zona de hospitalización - Bloque 1, Placas de yeso con presencia de humedad.

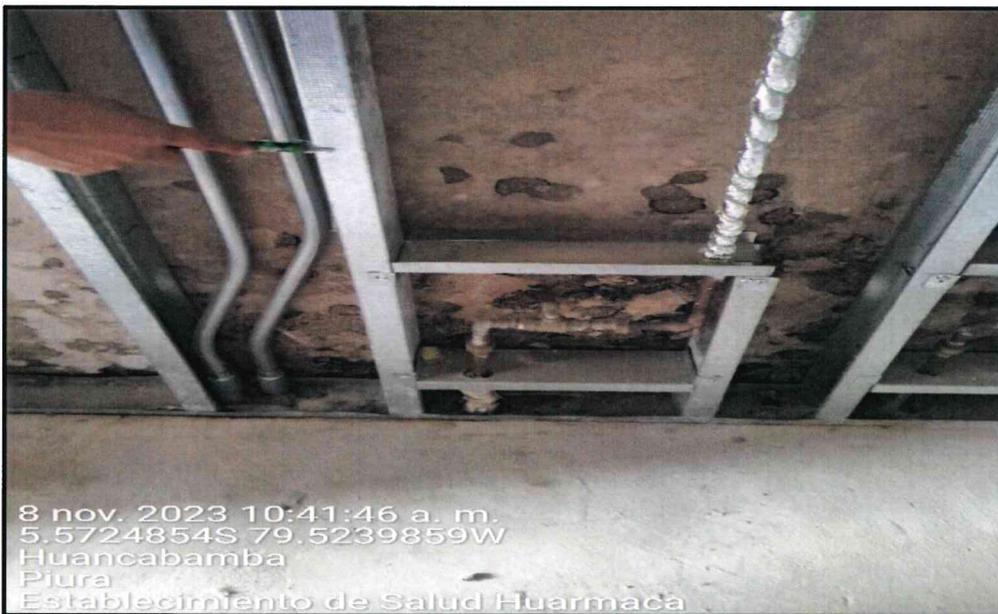
Fotografía n.º 11

Tercer piso-Zona de hospitalización - Bloque 1, Placas de yeso con presencia de humedad.

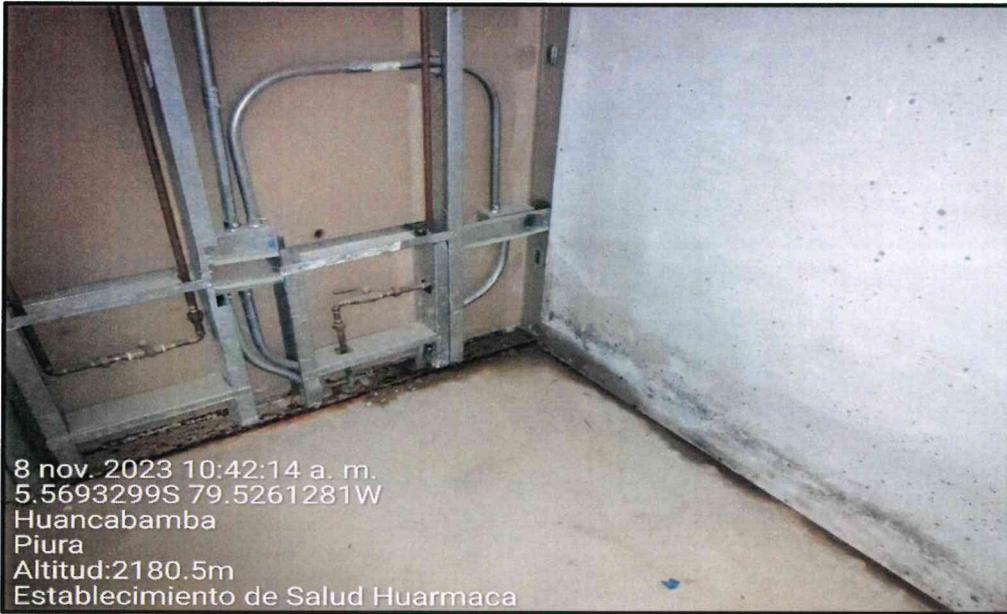
Fotografía n.º 12

Tercer piso-Zona de hospitalización - Bloque 1, Placas de yeso y riel metálico con presencia de humedad.

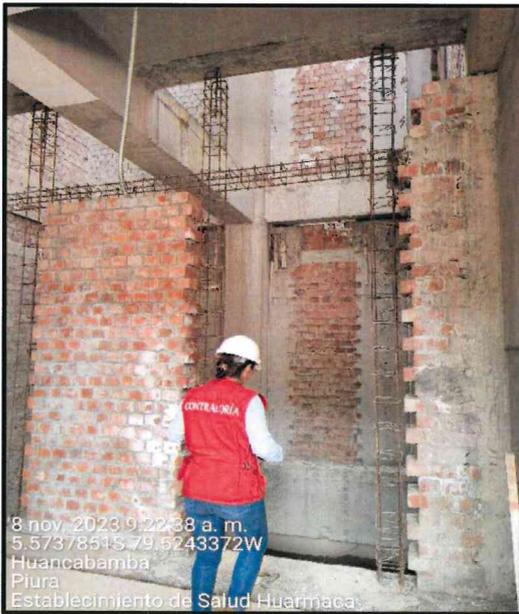
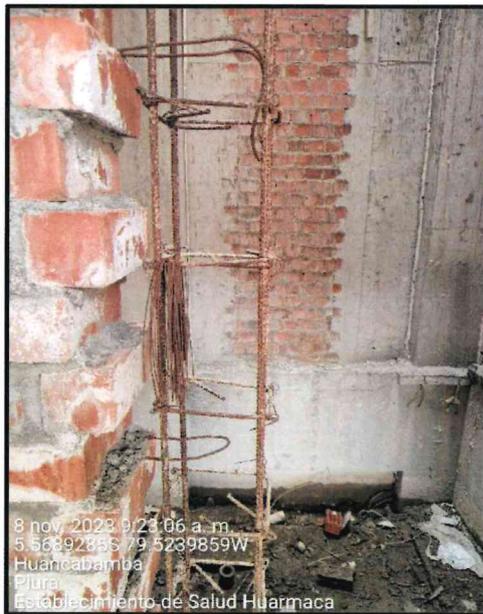
Fotografías n.ºs 13 y 14

Primer piso - Ductos para ascensor público - Bloque 1, Acero de refuerzo en columnas habilitado con presencia de óxido.

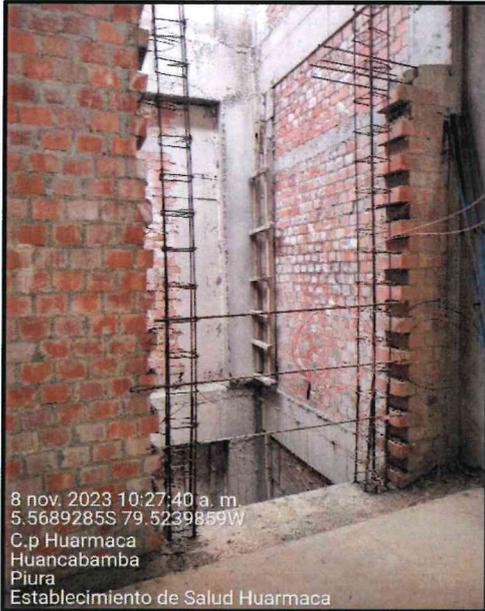
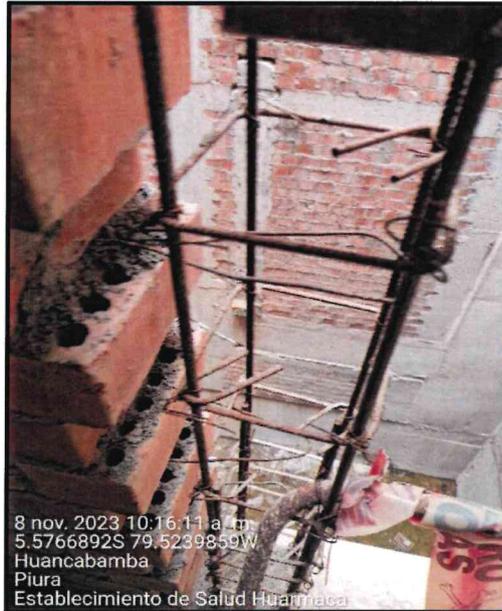
Fotografías n.ºs 15 y 16

Segundo piso - Ductos para ascensor público - Bloque 1, Acero de refuerzo en columnas habilitado con presencia de óxido.

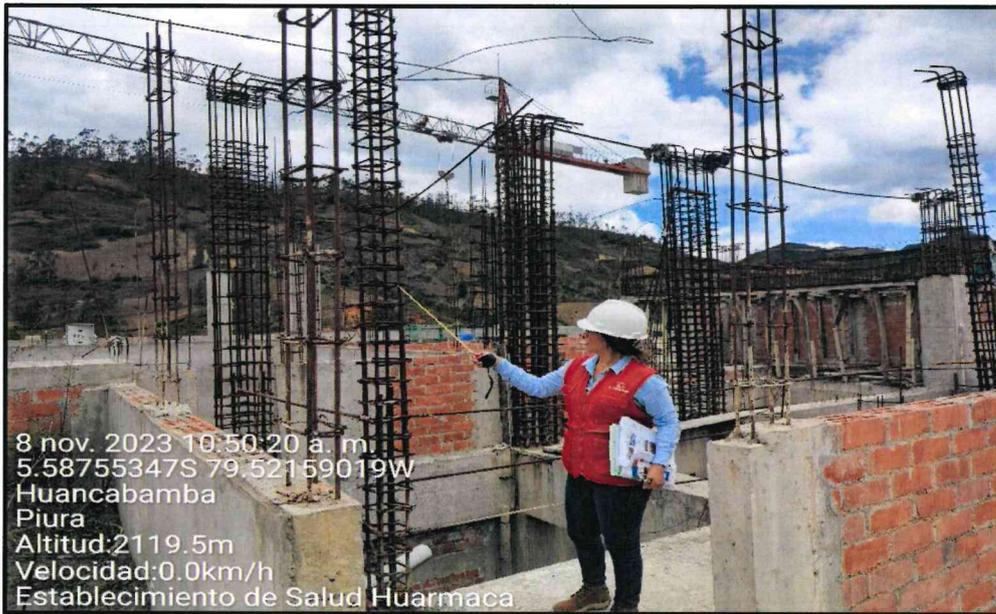
Fotografía n.º 17

Azotea – Bloque 1, acero de refuerzo habilitado, correspondiente a columnas, columnetas y vigas con presencia de óxido.

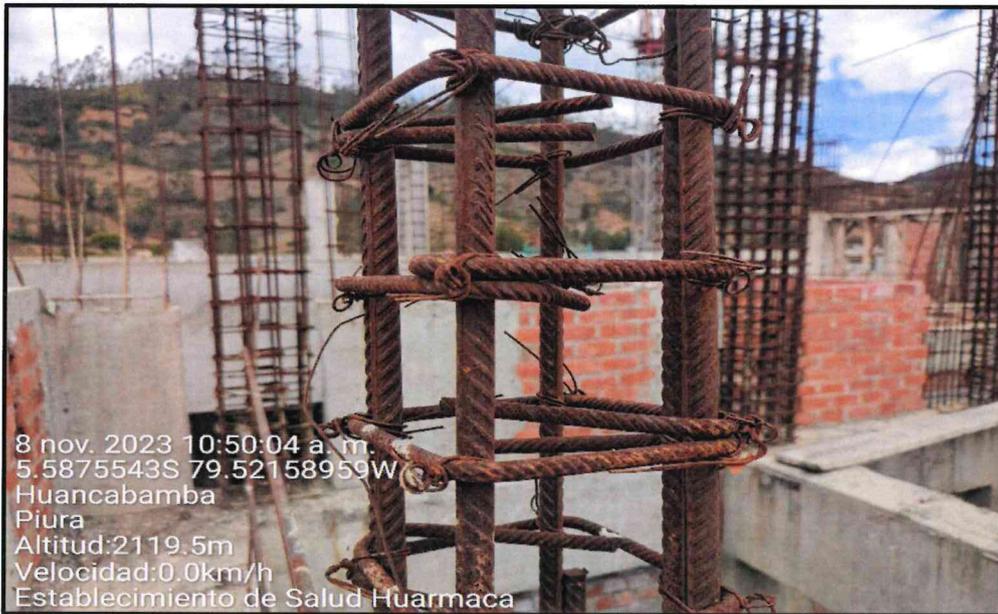
Fotografía n.º 18

Azotea-Bloque 1, acero de refuerzo habilitado, correspondiente a columnetas con presencia de oxido.

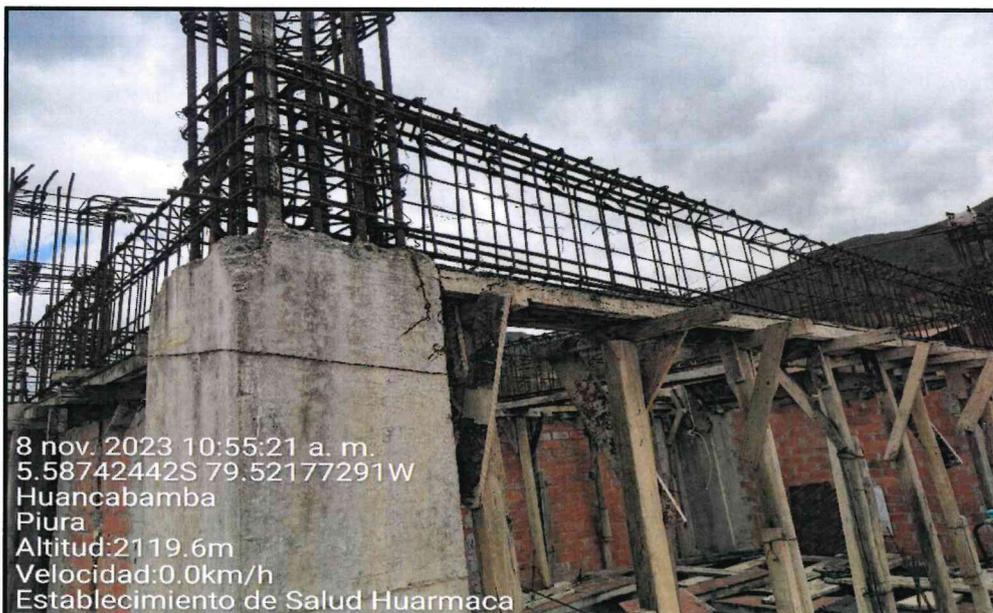
Fotografía n.º 19

Azotea- Bloque 1, acero de refuerzo habilitado, correspondiente a vigas con presencia de oxido.

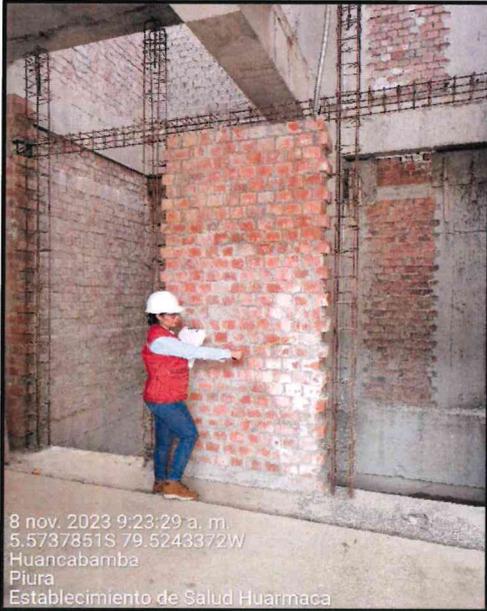
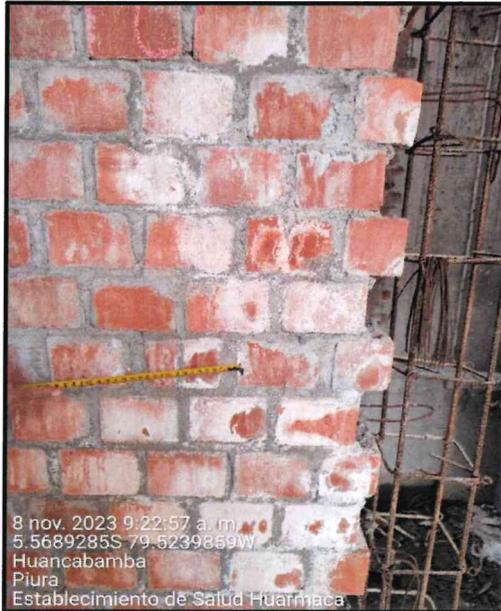
Fotografías n.ºs 20 y 21

Primer piso-Ducto para ascensor de público - Bloque 1, muros de albañilería sin tarrajeo con presencia de salitre.

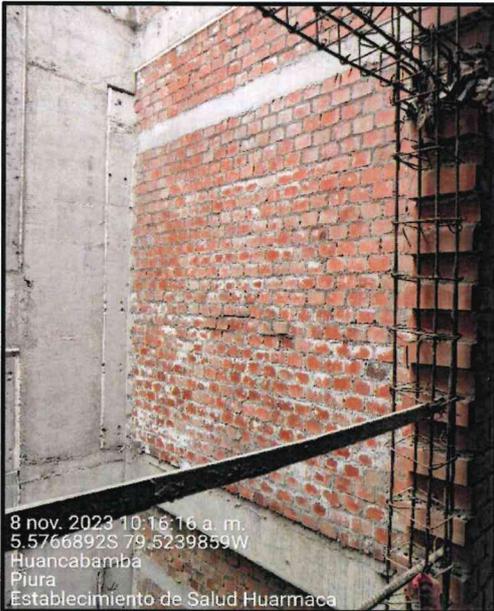
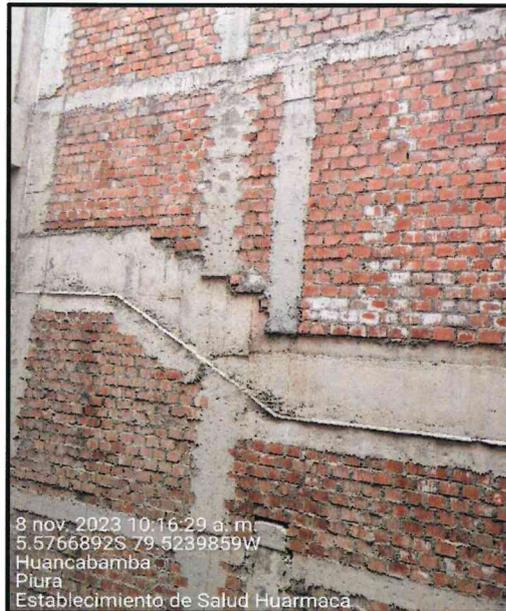
Fotografías n.ºs 22 y 23

Segundo piso-Ducto para ascensor de público - Bloque 1, muros de albañilería sin tarrajeo con presencia de salitre.

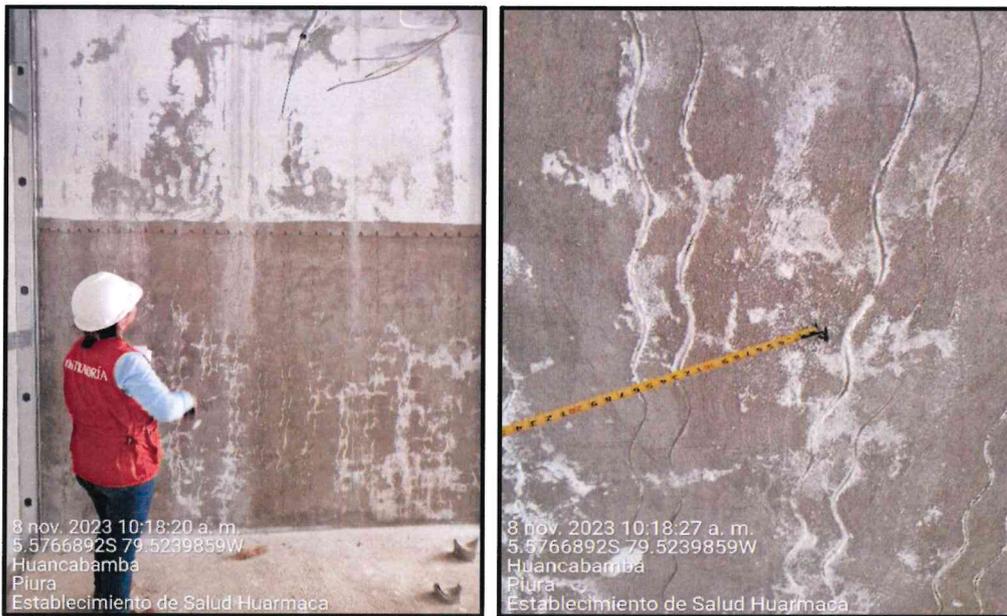
Fotografías n.ºs 24 y 25

Segundo piso-Zona de UPSS centro de hemoterapia y banco de sangre- Bloque 1, muros con presencia de salitre.

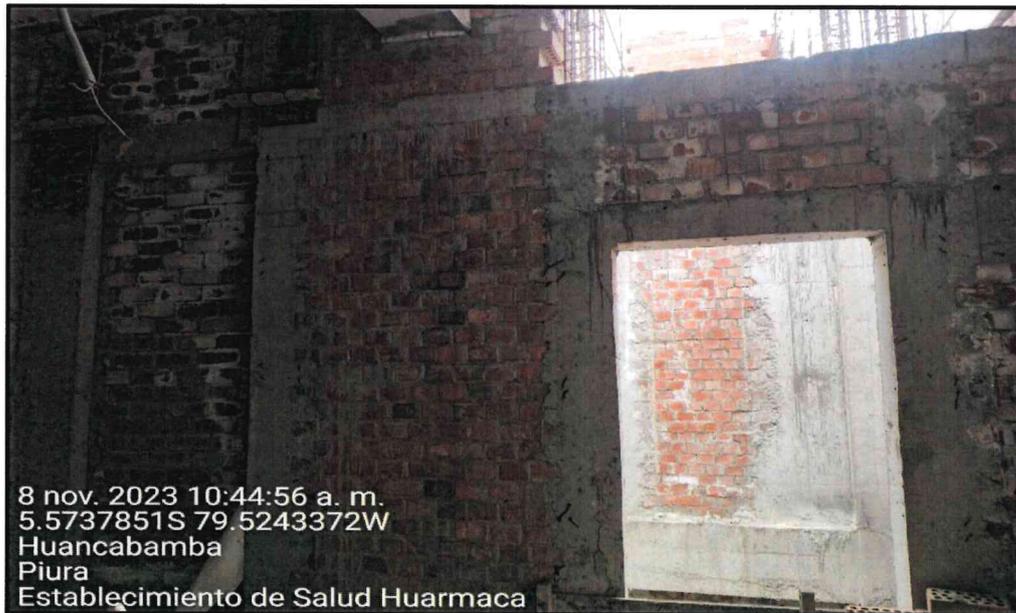
Fotografía n.º 26

Tercer piso - Bloque 1, muros de albañilería con presencia de salitre.

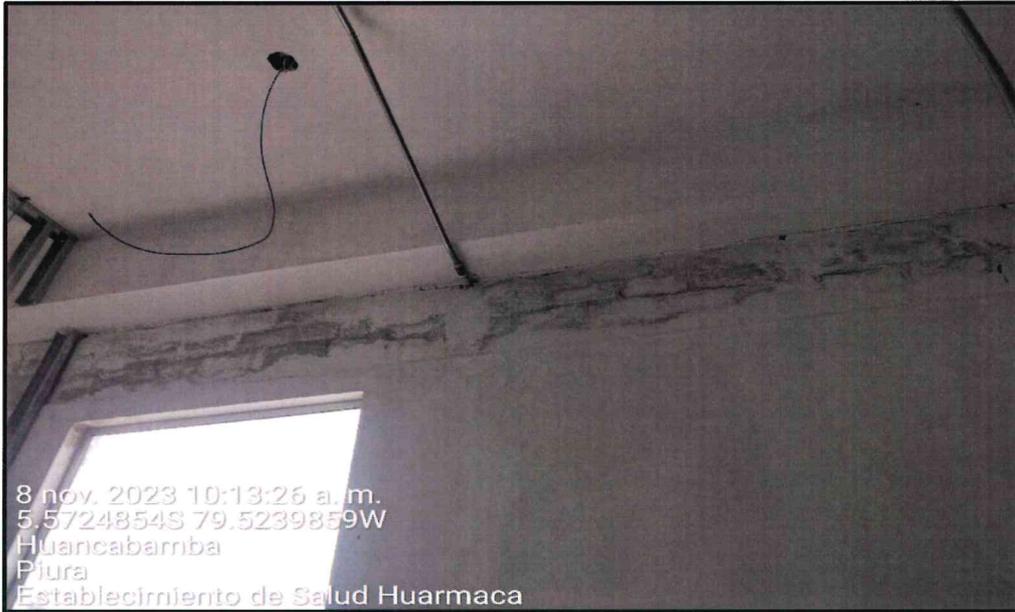
Fotografía n.º 27

Segundo piso-Zona de UPSS centro de hemoterapia y banco de sangre- Bloque 1, muro con presencia de humedad.

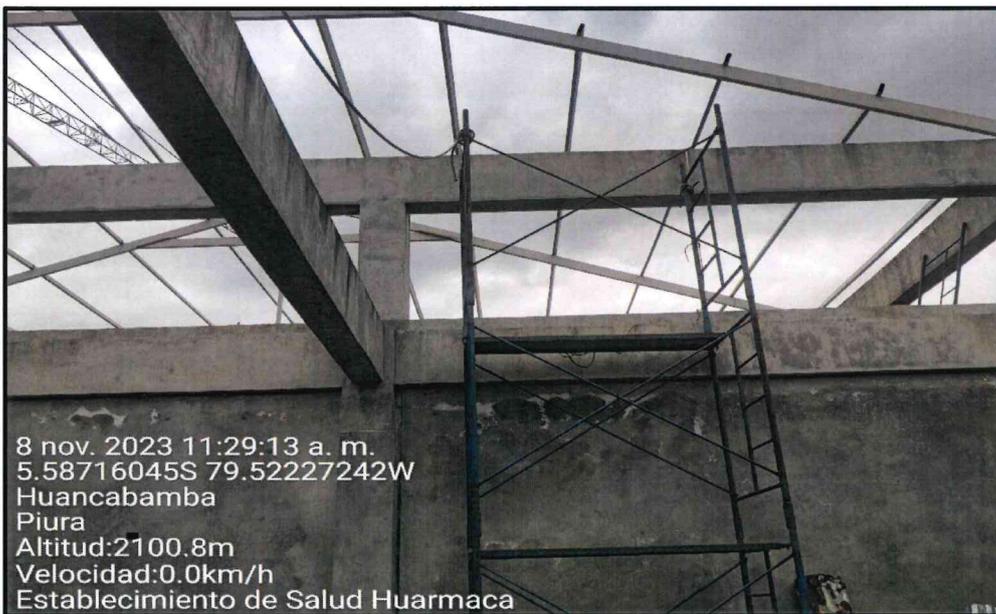
Fotografía n.ºs 28

Bloque 2, muro con presencia de salitre.

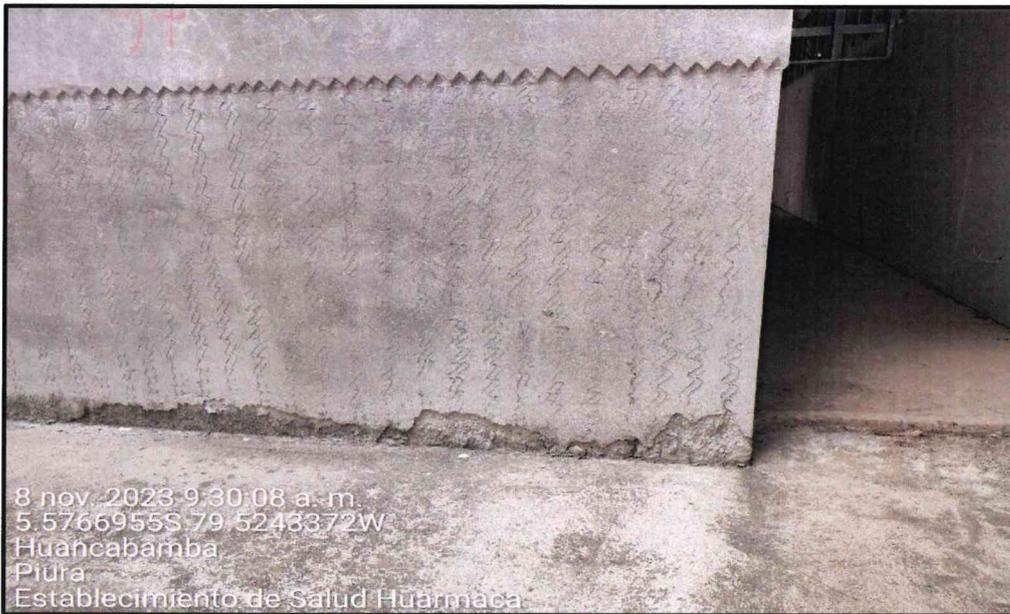
Fotografía n.º 29

Primer piso-Patio N° 2 Vacío-Bloque 1, muros con desprendimiento de mortero producto de la humedad.

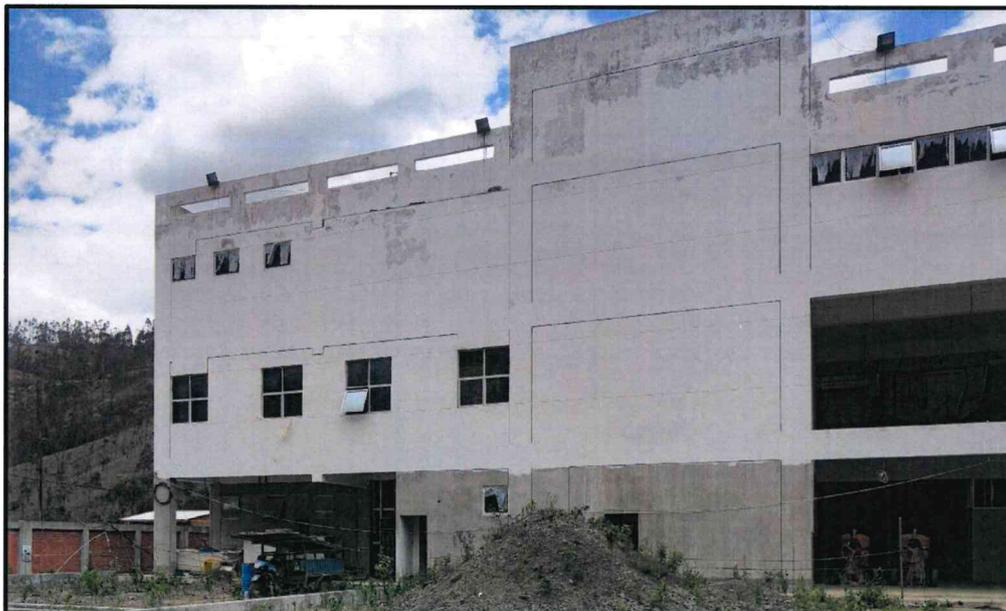
Fotografía n.º 30

Fachada principal -Bloque 1, muros con desprendimiento de pintura base.

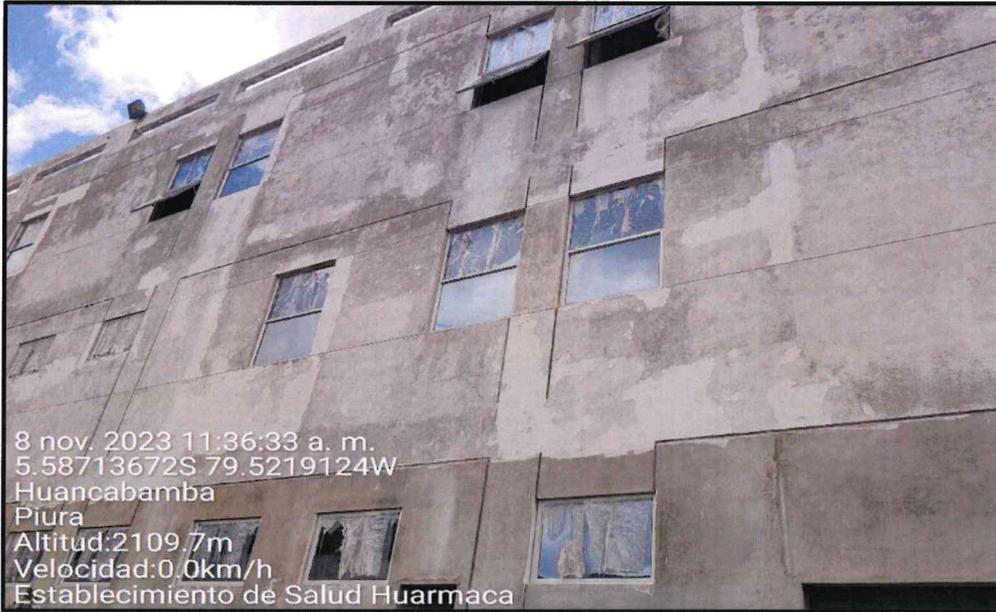
Fotografía n.º 31

Muros laterales -Bloque 1, con desprendimiento de pintura base.

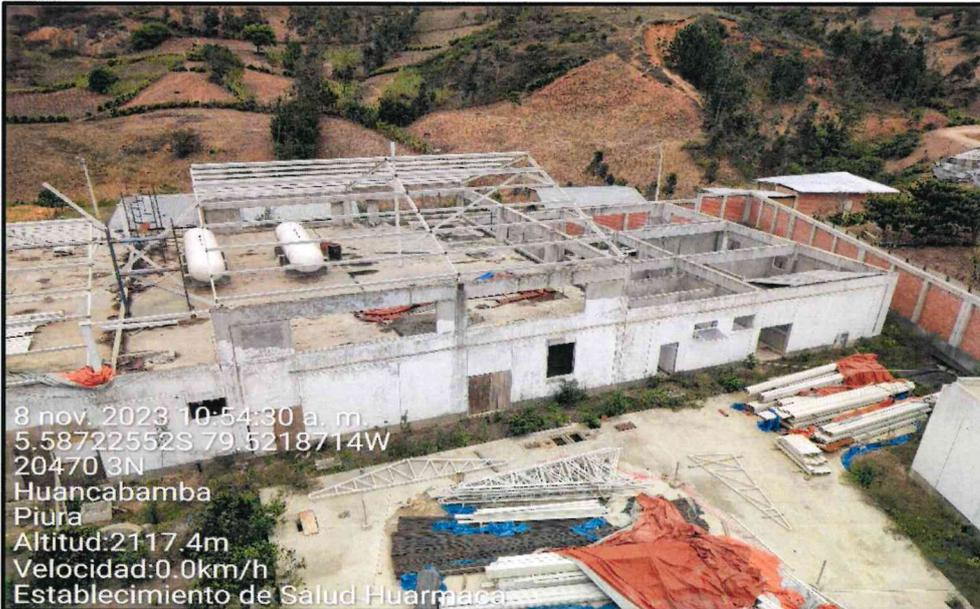
Fotografía n.º 32

Muros Laterales -Bloque 3, con desprendimiento de pintura base.

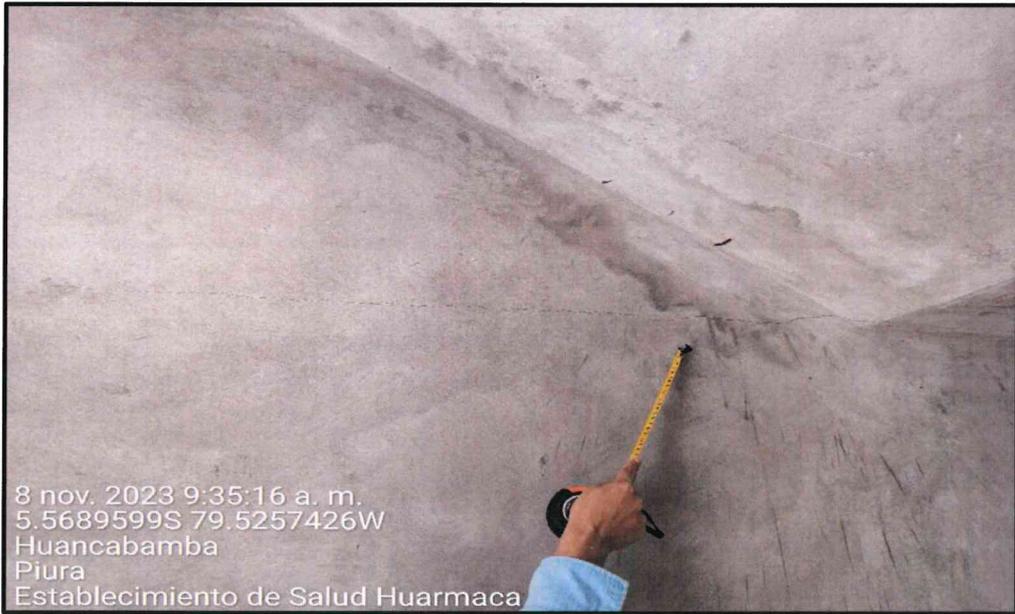
Fotografía n.º 33

Primer piso-Muro debajo de escalera 4 – Bloque 1, con presencia de fisura horizontal.

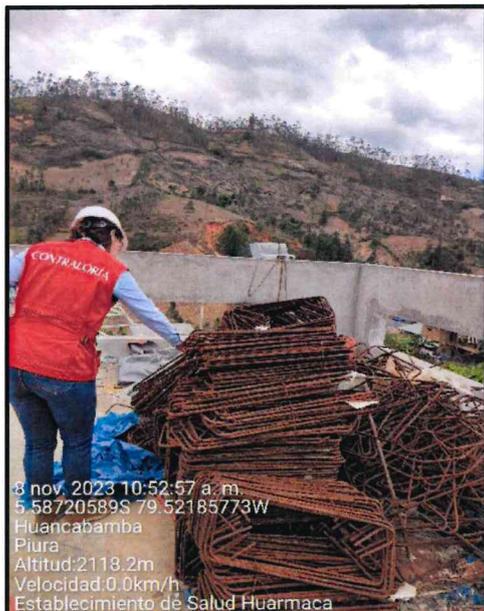
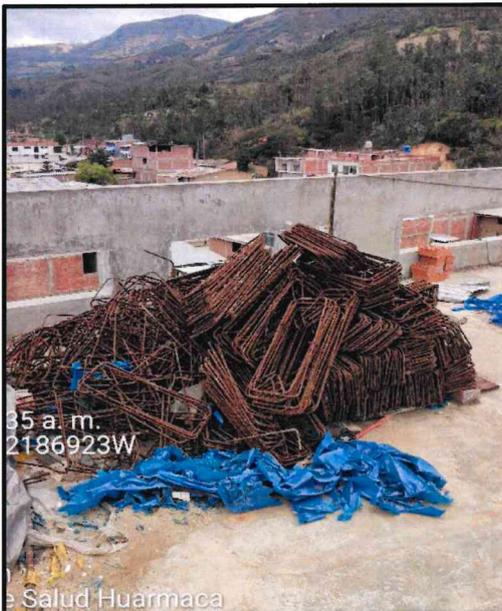
Fotografías n.ºs 36 y 37

Azotea – Bloque 1, Acero de refuerzo habilitado expuesto al intemperie y contacto directo con el piso.
