**INFORME DE HITO DE CONTROL  
N° 098 -2023-OCI/5349-SCC**

**“MEJORAMIENTO DE LOS SERVICIOS DE SALUD DEL  
ESTABLECIMIENTO DE SALUD HUARMACA, DEL DISTRITO  
DE HUARMACA, PROVINCIA DE HUANCABAMBA,  
DEPARTAMENTO DE PIURA”**

**HITO DE CONTROL N° 10 – ESTADO SITUACIONAL DE LA  
OBRA**

**PIURA, 20 DE NOVIEMBRE DE 2023**

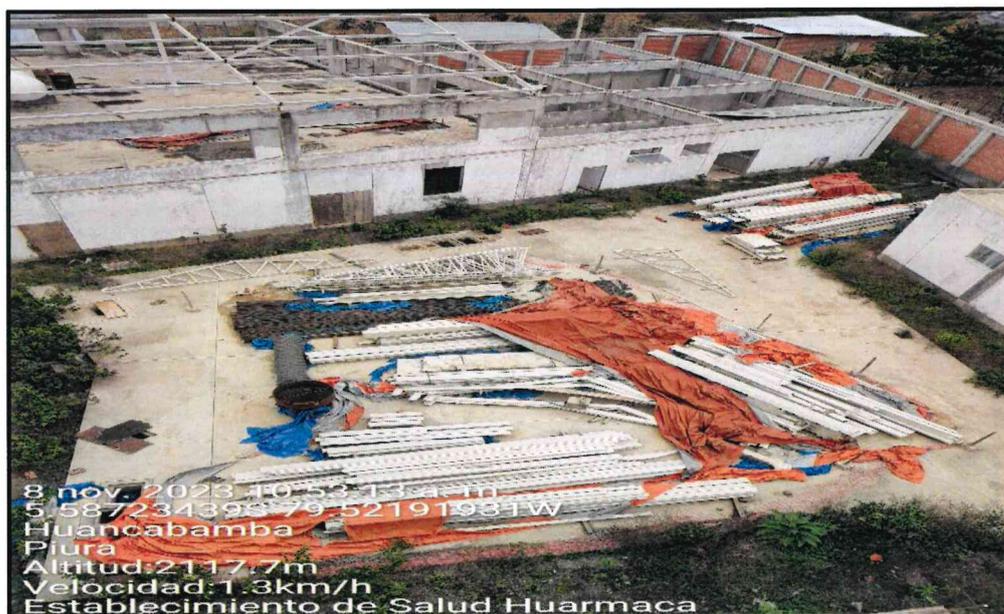
Fotografía n.º 38

Áreas Exteriores-Patio de maniobras, materiales de construcción (varillas de acero de refuerzo de ½", estructurales metálicas para cobertura) expuestos a la intemperie y sin protección alguna.

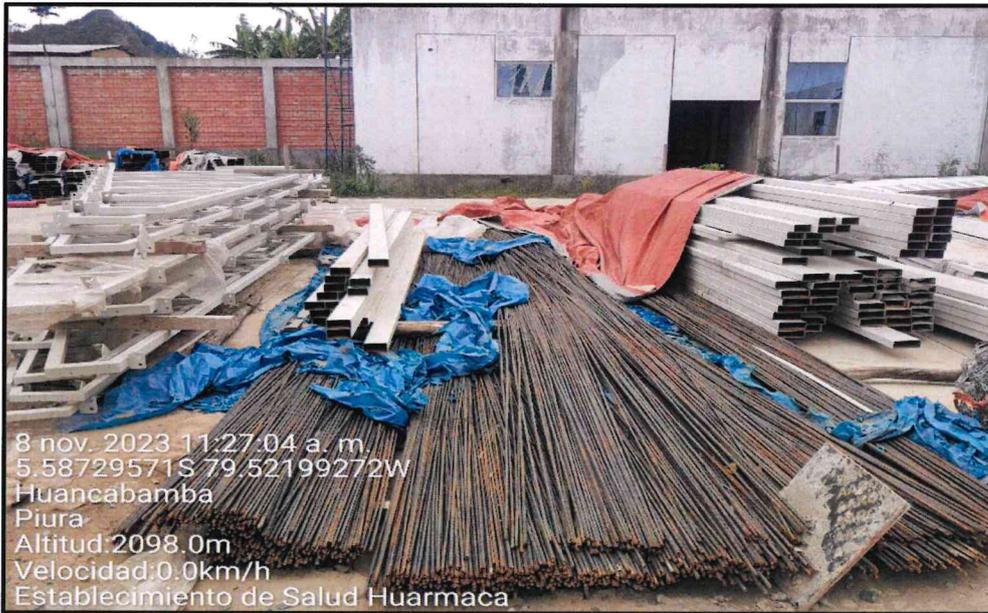
Fotografía n.º 39

Áreas exteriores-Patio de maniobras, se observa que las varillas de acero de refuerzo de ½" presentan oxido en los extremos además de estar expuestas a las inclemencias del tiempo, apoyadas sobre una manta de plástico deteriorada, lo que resulta en un contacto directo con el suelo y el material de hormigón circundante.

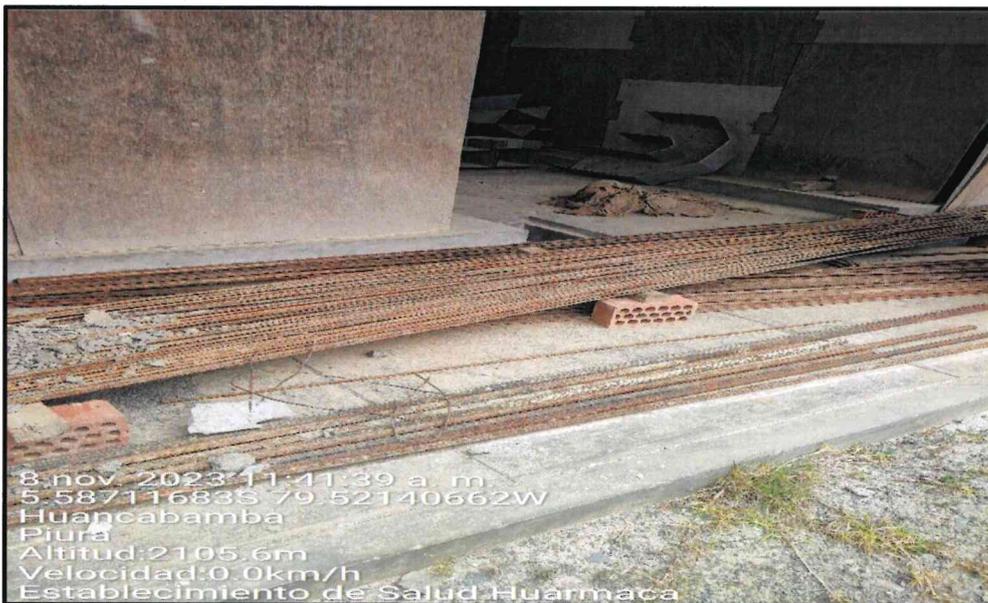
Fotografía n.º 40

Bloque 5, se observa que las varillas de acero de refuerzo de ½" con presencia de oxido y están expuestas a las inclemencias del tiempo, apoyadas directamente sobre el piso de concreto.

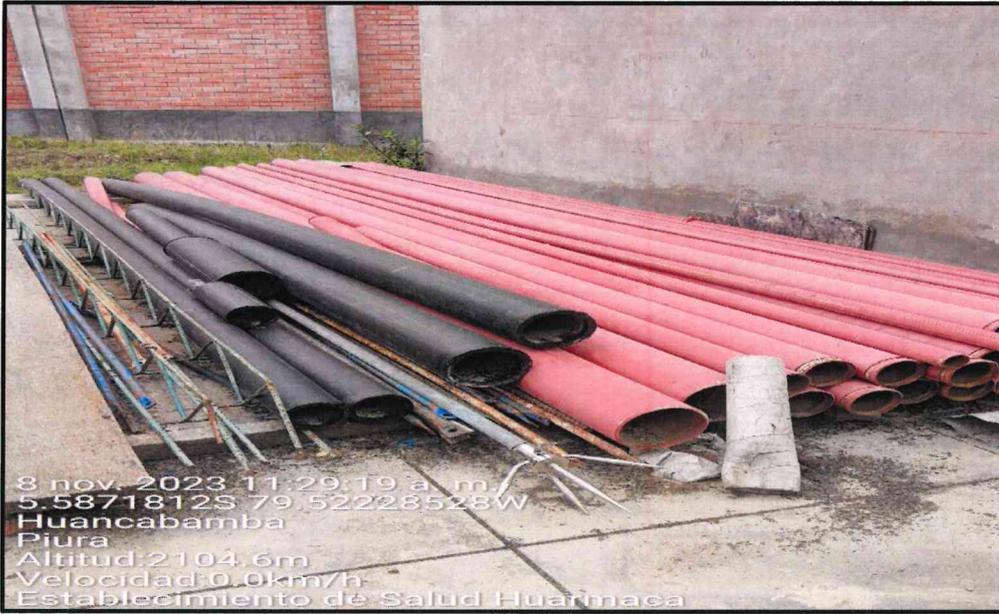
Fotografía n.º 41

Áreas exteriores-Patio de maniobras-Tuberías de polietileno de alta densidad (HDPE) y sistema contraincendios, expuestas a la intemperie.

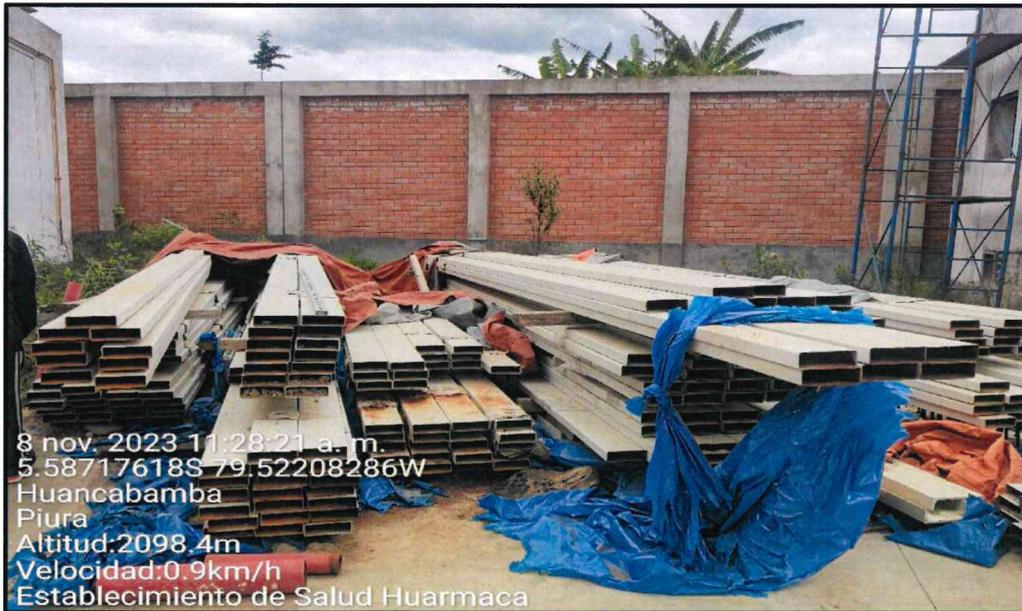
Fotografía n.º 42

Áreas exteriores-Patio de maniobras-Estructuras metálicas (correas y tijerales de cobertura liviana).

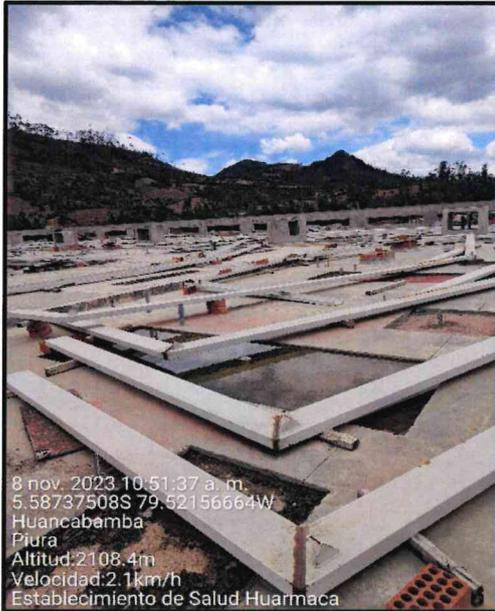
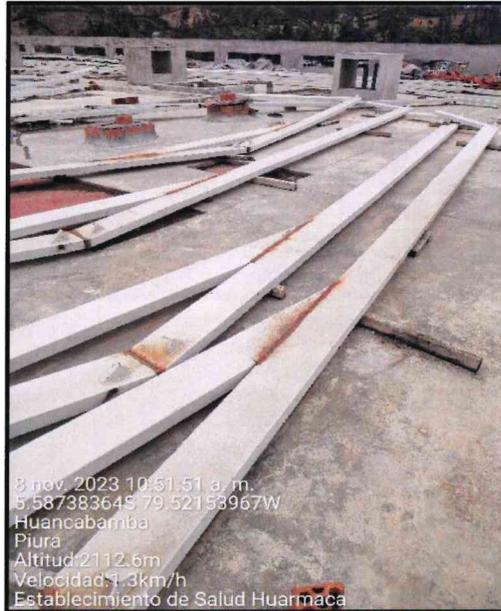
Fotografías n.ºs 43 y 44

Azotea - Bloque 1, Estructura metálica (tijeral tipo I, II y III), esparcidos totalmente y sin protección, es de precisar que dichos elementos presentan de signos de oxidación en las uniones de soldadura.

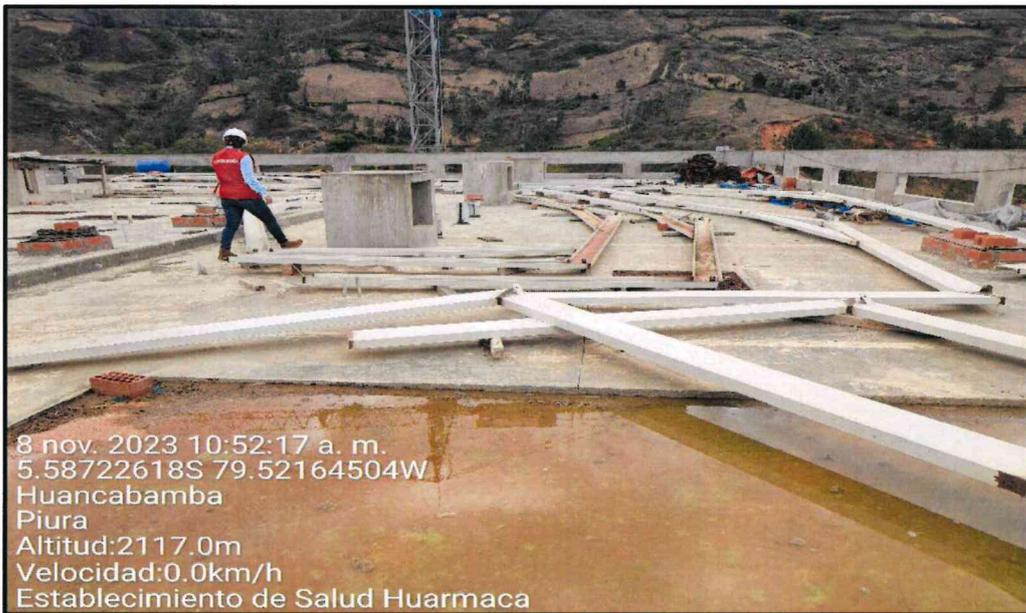
Fotografía n.º 45

Azotea - Bloque 1, Estructura metálica (tijeral tipo I, II y III), esparcidos totalmente y sin protección, es de precisar que dichos elementos presentan de signos de oxidación en las uniones de soldadura.

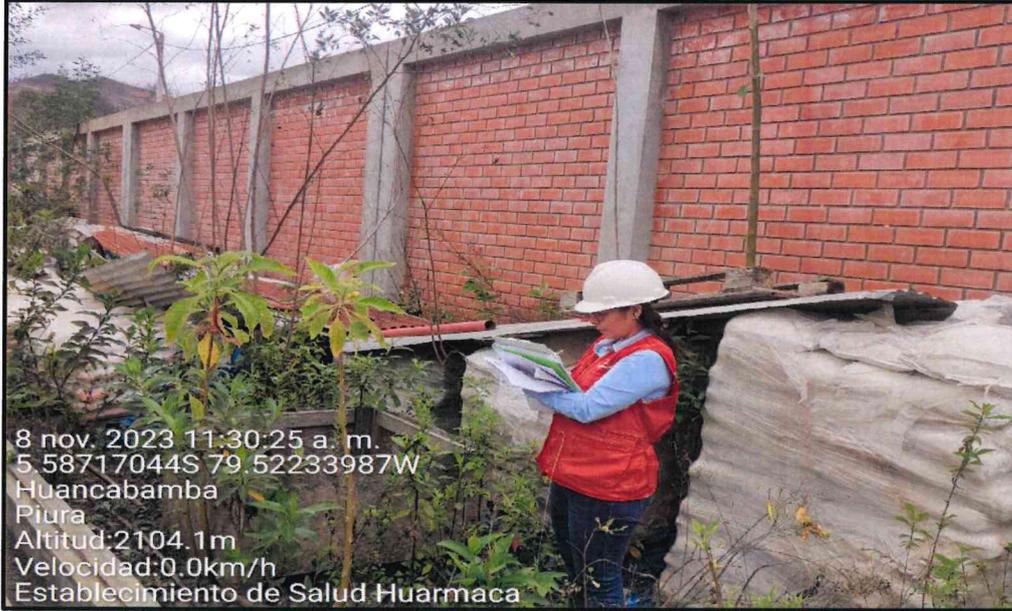
Fotografía n.º 46

Áreas exteriores; Bolsas de yeso expuestas a la intemperie; mismas que se encuentran apoyadas únicamente sobre mantas de plástico y cubiertas con planchas de calamina galvanizada en mal estado.

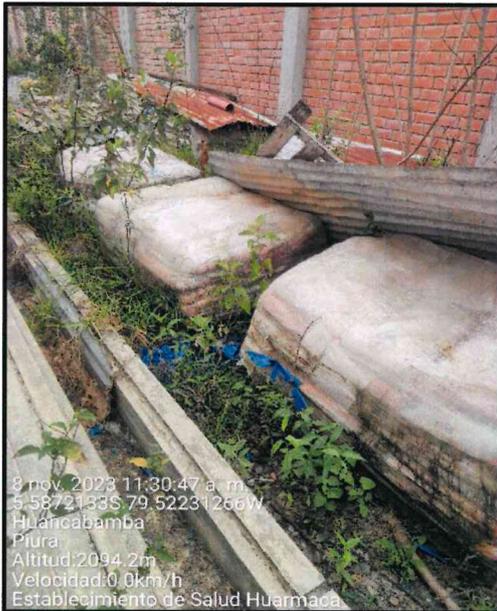
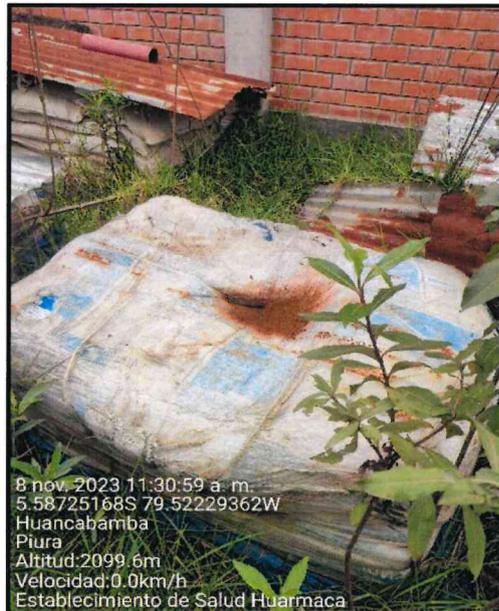
Fotografías n.ºs 47 y 48

Áreas exteriores; Bolsas de imprimante base expuestas a la intemperie; mismas que se encuentran apoyadas únicamente sobre mantas de plástico y cubiertas con planchas de calamina galvanizada en mal estado.

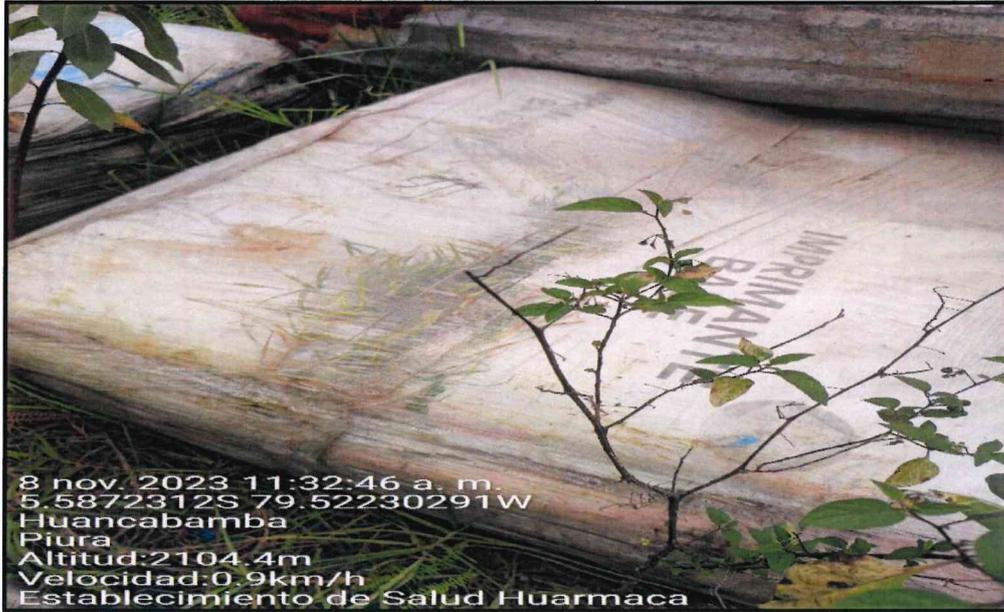
Fotografía n.º 49

Áreas exteriores; Crecimiento de vegetación dentro de las bolsas de imprimante base, producto de un inadecuado almacenamiento.

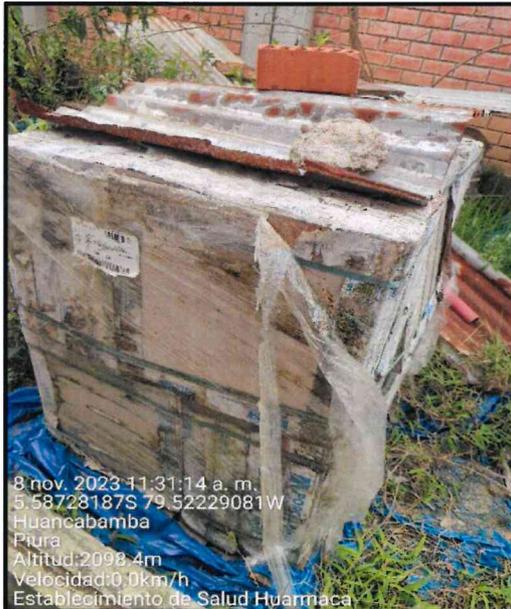
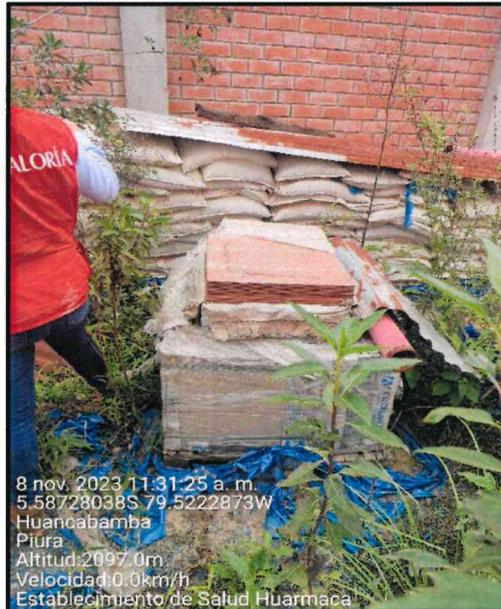
Fotografías n.ºs 50 y 51

Áreas exteriores; Cajas de cerámica expuestas a la intemperie; mismas que se encuentran apoyadas únicamente sobre mantas de plástico y cubiertas con planchas de calamina galvanizada en mal estado.
