**INFORME DE HITO DE CONTROL  
N° 011-2023-OCI/5353-SCC**

**OBRA “RECONSTRUCCIÓN DE PISTAS DE LA CALLE  
JORGE HERRERA ENTRE LA CALLE MAYOR NOVOA Y  
24 DE JULIO, CALLE MAYOR NOVOA ENTRE LA CALLE  
BOLIVAR Y FRANCISCO NAVARRETE; DEL CERCADO DE  
TUMBES – DISTRITO DE TUMBES, PROVINCIA DE  
TUMBES Y REGIÓN DE TUMBES”**

**HITO DE CONTROL N° 1 – EJECUCIÓN DE OBRA**

**DEL 9 AL 15 DE MAYO DE 2023**

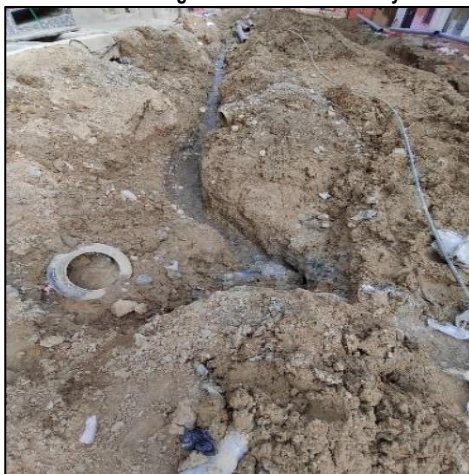
Imagen n.º 1

En la inspección física realizada a la Obra por la comisión de control, el 4 de mayo de 2023, se constató que en la calle Mayor Novoa entre las calles Paula Vigil y la calle Bolívar, aguas servidas se encontraban discurriendo por la vía, (imágenes n.ºs 1 y 2), las mismas que eran descargadas en el buzón existente en la calle Bolívar, se pudo verificar que las aguas servidas estaban en contacto directo con el suelo generando la contaminación del mismo, además de emitir malos olores en la zona señalada; asimismo, en la misma calle, se pudo advertir que una conexión domiciliar de desagüe, presentaba fugas de aguas servidas, (imagen n.º 3).

Inicio de recorrido de agua servida en la calle Mayor Novoa

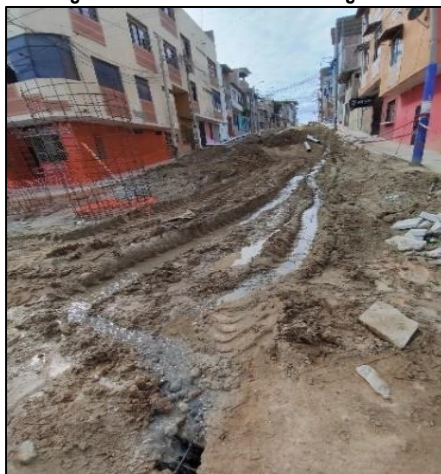
Imagen n.º 2

Descarga en buzón de calle Bolívar de agua servida.

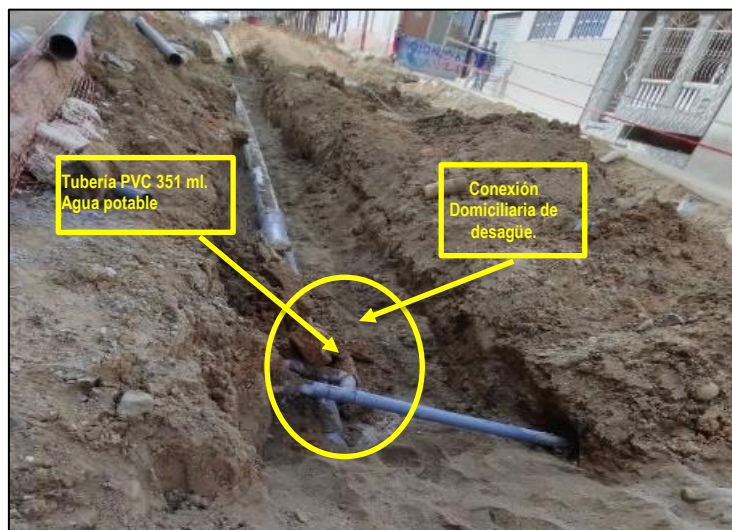
Al respecto, el Ing. Wilmer Cordova Lopez, residente de obra, señaló que se trataba de una conexión provisional, sin embargo, la comisión de control pudo verificar que, debajo de la zona de derrame, se encontraba la tubería matriz de agua potable de 315 ml que forma parte del proyecto, que, si bien aún no se encuentra en funcionamiento, el agua servida está entrando en contacto con el suelo que rodea a la tubería mencionada, generando riesgo de contaminación de la misma.

**Imagen n.º 3**  
**Fuga de agua servida en conexión domiciliar en calle Mayor Novoa.**

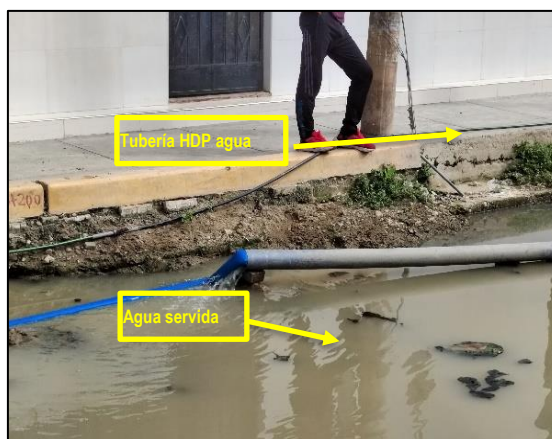
Asimismo se evidenció que, en la calle Jorge Herrera, se estaba realizando el bombeo de aguas residuales, con una bomba de agua y un sistema de mangueras y tuberías, sin embargo, el sistema presentaba fugas (imagen n.º 4), ocasionado que el agua servida sea descargada en la vía, lo que a su vez originó el empozamiento del agua servida; aunado a ello, las aguas servidas bombeadas estaban siendo descargadas en la misma vía, y no en otro buzón, verificándose que en la última cuadra de la calle Jorge Herrera dichas aguas también se encontraban estancadas (imágenes n.ºs 5, 6, 7 y 8), lo que generaba malos olores, contaminación del suelo y posiblemente del agua subterránea.

**Imagen n.º 4**  
**Tubería HDP para agua potable en calle Jorge Herrera.**

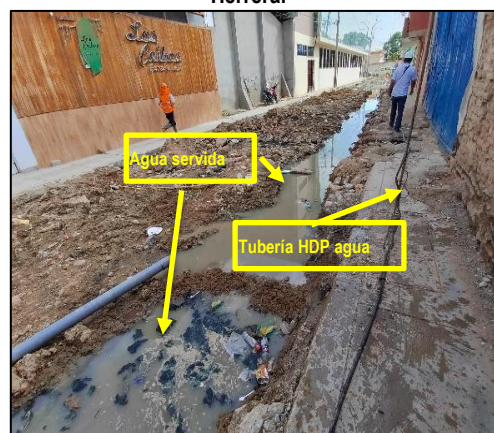
**Imagen n.º 5**  
**Tubería HDP para agua potable en calle Jorge Herrera.**

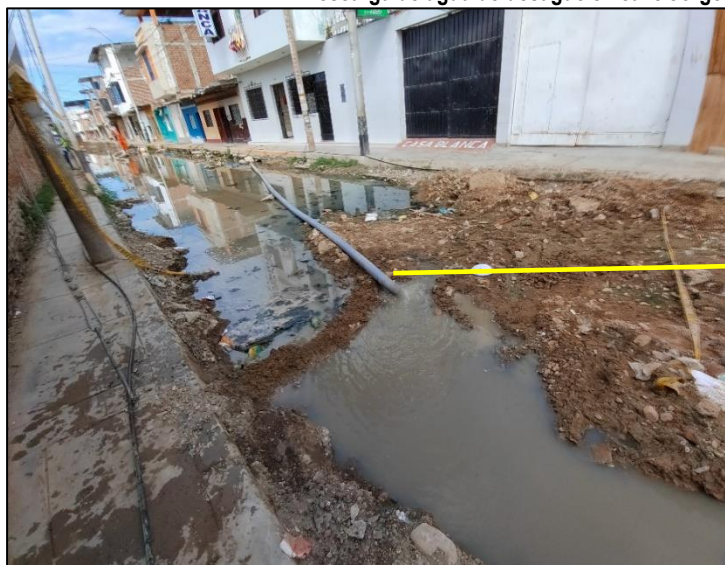
**Imagen n.º 6**  
**Descarga de agua de desagüe en calle Jorge Herrera.**

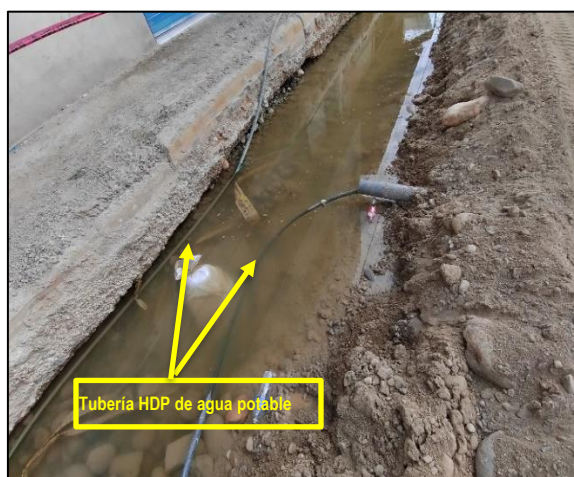
**Imagen n.º 7**  
**Presencia de napa freática alta en calle Jorge Herrera.**

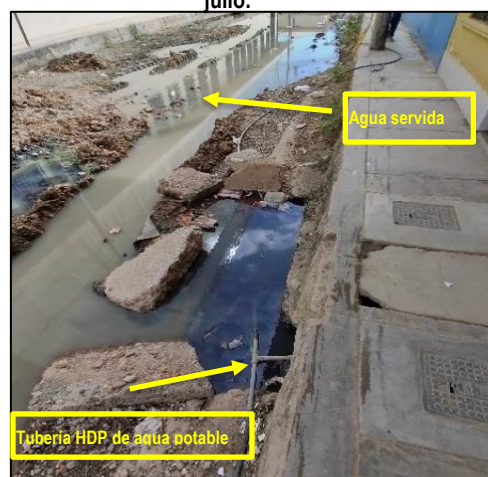
**Imagen n.º 8**  
**Tubería HDP para agua potable en calle Jorge Herrera, en la última cuadra llegando a calle 24 de julio.**

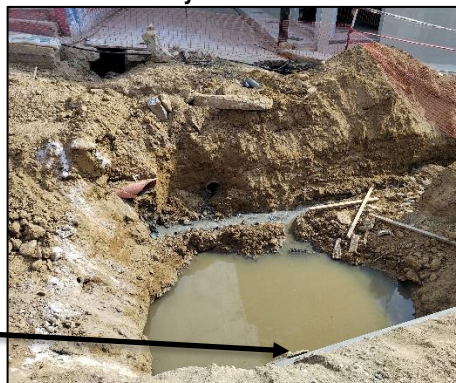
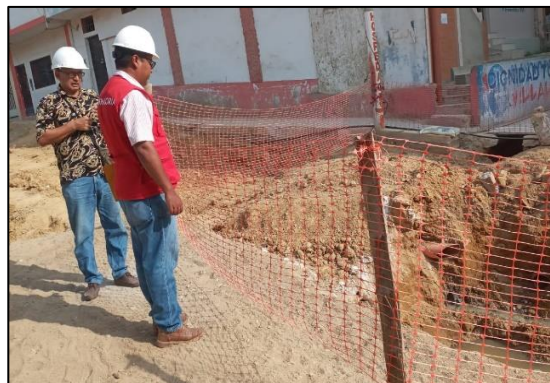
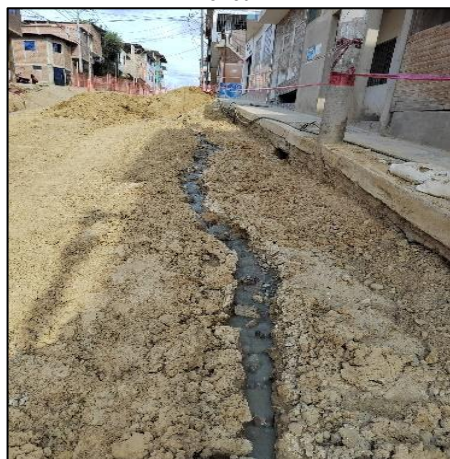
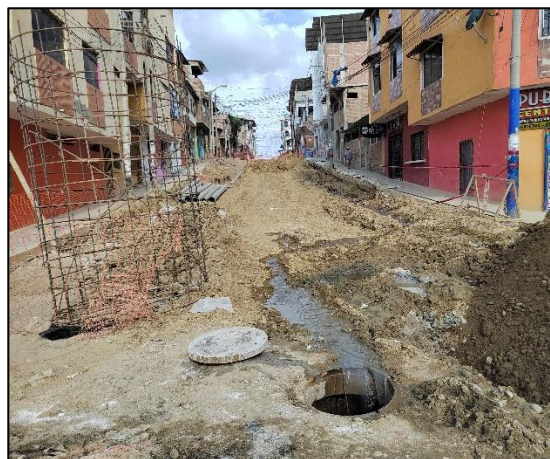
Durante el recorrido se pudo constatar nuevamente que el agua servida o proveniente de desagüe, se encontraba discurriendo por la calle Mayor Novoa (imágenes n.ºs 9, 10, 11 y 12), evidenciándose de esta manera que el problema de contaminación aun continuaba.

**Imagen n.º 9**  
**Inicio de recorrido de agua servida en la calle**  
**Mayor Novoa**

**Imagen n.º 10**  
**Inicio de recorrido de agua servida en la calle Mayor**  
**Novoa**

**Imagen n.º 11**  
**Recorrido del agua servida por la calle Mayor**  
**Novoa.**

**Imagen n.º 12**  
**Descarga en buzón de calle Bolívar de agua servida.**

Al respecto, el residente de obra señaló<sup>7</sup> que la tubería de desagüe en dicha zona se encontraba obstruida aparentemente por una piedra, motivo por el cual, el agua de desagüe estaba discurriendo por la calle, señaló además, que se ha intentado desatorar la tubería con Hidrojet, pero que no ha sido posible, siendo el motivo por el cual el agua servida se encontraba discurriendo por la calle Mayor Novoa, sin embargo, el hecho advertido, podría afectar la tubería de 315 ml de agua potable que se encuentra a escasos metros de la fuga de agua servida (imagen n.º 9), además que genera malos olores contaminando el aire, el suelo (al entrar en contacto directo con el mismo) y posiblemente las aguas subterráneas con la filtración del agua servida hacia la napa freática.

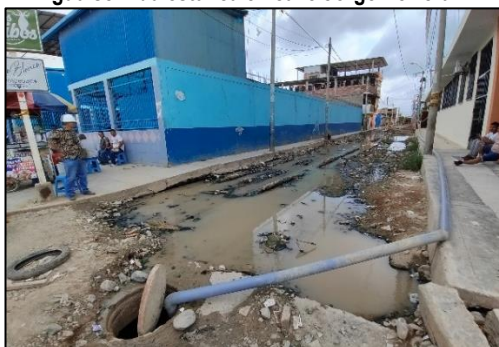
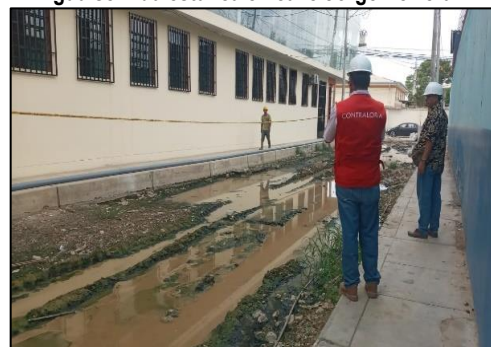
Así también, se evidenció que el Contratista venía realizando el bombeo de aguas servidas descargándolas en el último buzón de la calle Jorge Herrera (intersección con 24 de julio), sin embargo, se pudo constatar que el agua que había sido evacuada en la vía, aun se encontraba estancada en la última cuadra de la calle Jorge Herrera, como se puede ver en las imágenes n.ºs 13 y 14, contaminando el suelo adyacente y posiblemente las aguas de la napa freática.

**Imagen n.º13**  
**Agua servida estanca en calle Jorge Herrera**

**Imagen n.º14**  
**Agua servida estanca en calle Jorge Herrera**

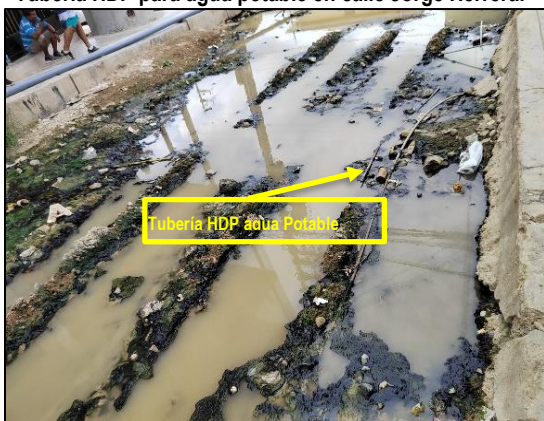
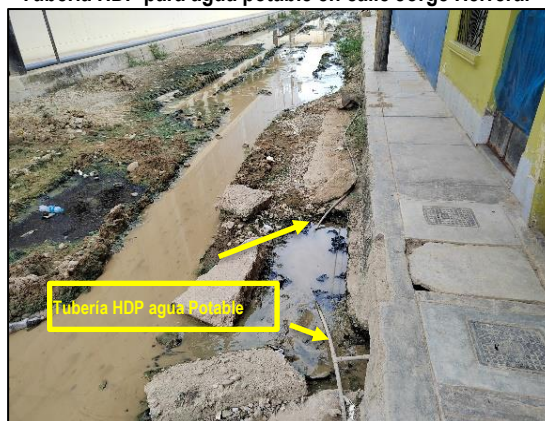
Aunado a ello en las visitas realizadas por la comisión de control, se pudo advertir que las tuberías HDP instaladas para suministrar temporalmente de agua potable a las viviendas, se encontraban sumergidas en algunos tramos en el agua contaminada con aguas servidas provenientes del bombeo (imagen n.ºs 15 y 16), lo que podría generar la contaminación del agua potable que abastece a las viviendas de la calle Jorge Herrera.

**Imagen n.º 15**  
**Tubería HDP para agua potable en calle Jorge Herrera.**

**Imagen n.º 16**  
**Tubería HDP para agua potable en calle Jorge Herrera.**

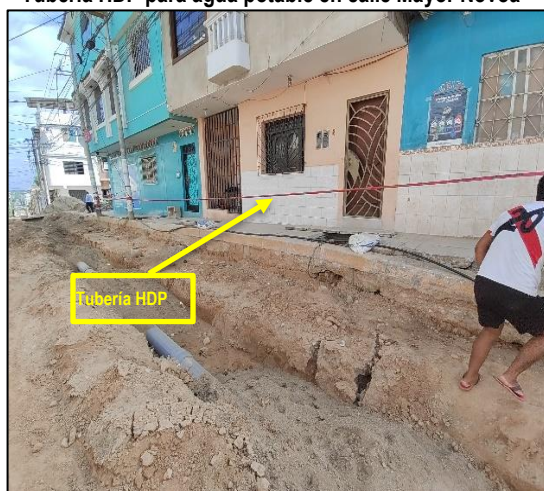
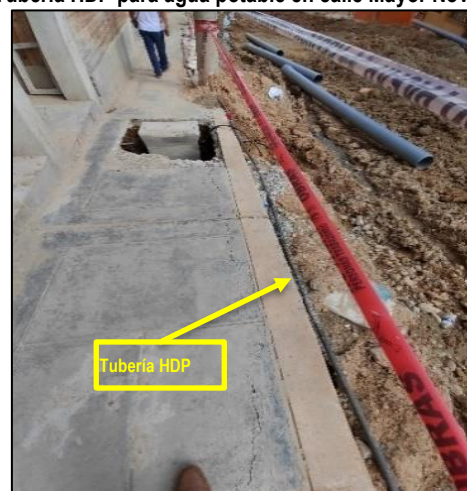
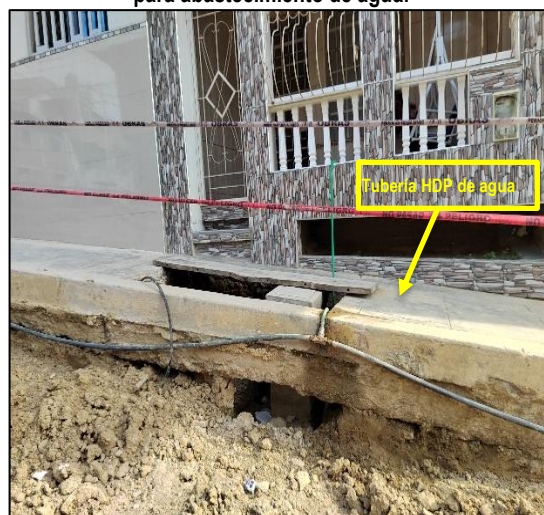
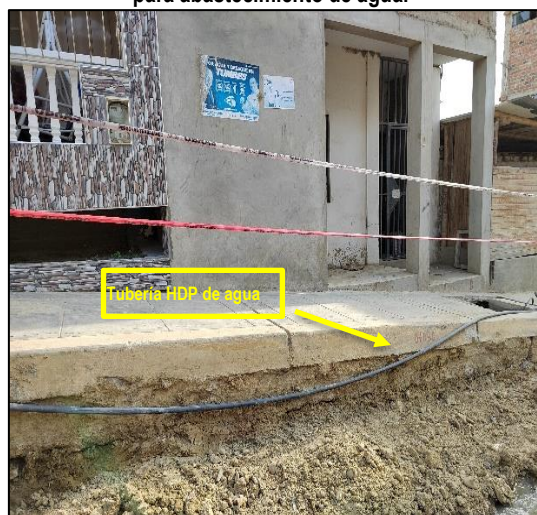
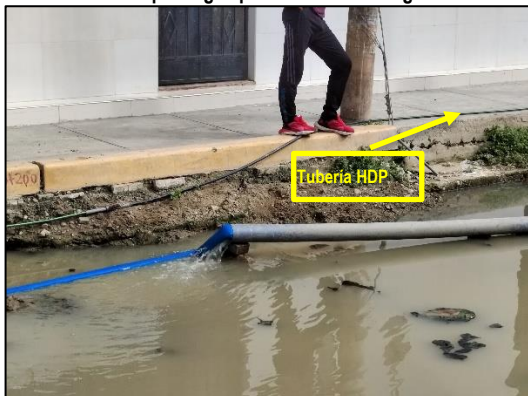
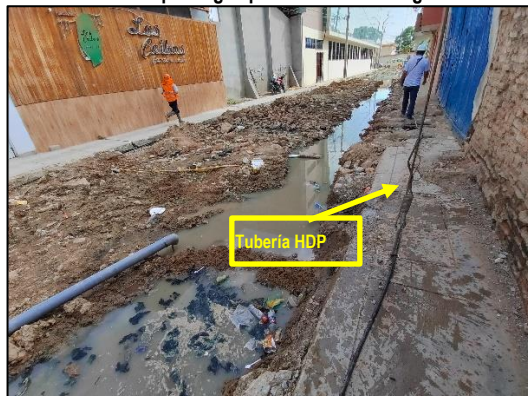
Durante las visitas de inspección física realizadas<sup>9</sup> a la Obra por la comisión de control, se constató que el Contratista venía ejecutando trabajos de instalación de tubería HDP para agua potable en las calles Mayor Novoa y Jorge Herrera, conforme se puede visualizar en las imágenes n.ºs 17, 18, 19, 20, 21 y 22; no obstante, de la revisión a la totalidad del expediente técnico de la citada Obra<sup>10</sup>, se advierte que estos trabajos no se encuentran contemplados en alguna partida que lo conforma.

**Imagen n.º 17**  
**Tubería HDP para agua potable en calle Mayor Novoa**

**Imagen n.º 18**  
**Tubería HDP para agua potable en calle Mayor Novoa**

**Imagen n.º 19**  
**Cerco de seguridad en calle Mayor Novoa y tubería HDP para abastecimiento de agua.**

**Imagen n.º 20**  
**Cerco de seguridad en calle Mayor Novoa y tubería HDP para abastecimiento de agua.**

Imagen n.º 21  
Tubería HDP para agua potable en calle Jorge Herrera.

Imagen n.º 22  
Tubería HDP para agua potable en calle Jorge Herrera.

Al respecto, el residente de obra, indicó en el momento de la visita (10 de mayo de 2023) que dichos trabajos forman parte de un adicional de obra<sup>11</sup>, no obstante, de la revisión a la totalidad de las resoluciones emitidas<sup>12</sup> por la Entidad, durante el presente año, se advierte que NO se ha emitido resolución de procedencia de adicional de obra; afirmando al respecto, que, el Contratista ha ejecutado la actividad de instalación de tubería HDP para conexiones de agua potable, sin que la entidad haya emitido el acto resolutorio que lo apruebe y con el riesgo que no se cuente con certificación presupuestal o previsión presupuestal que garantice el pago por los trabajos ejecutados.

La ejecución de trabajos y/o partidas adicionales, sin contar con la resolución de procedencia por parte de la Entidad, podría ocasionar que no se apruebe su procedencia y no se paguen los trabajos realizados por el Contratista.

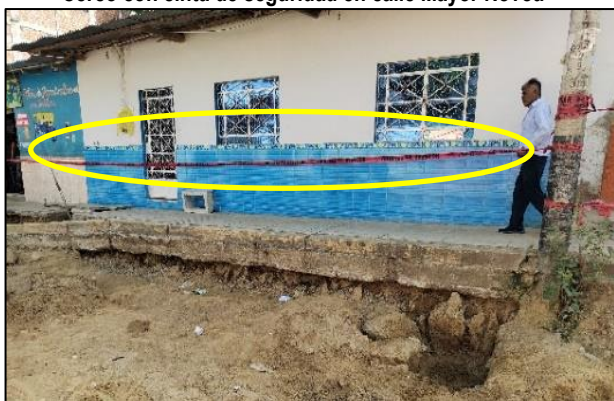
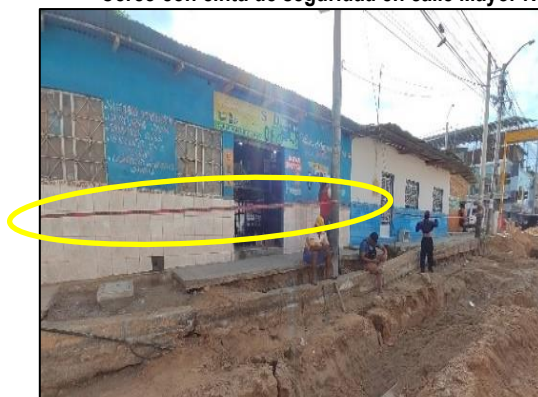
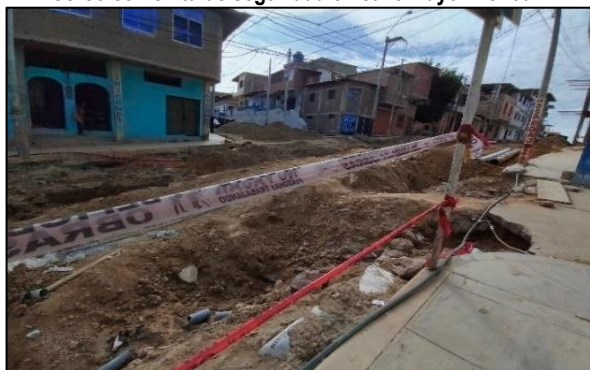
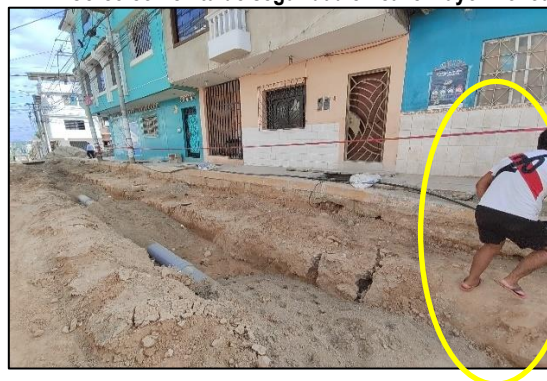
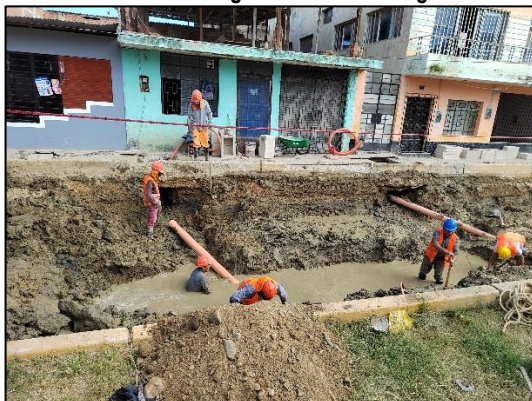
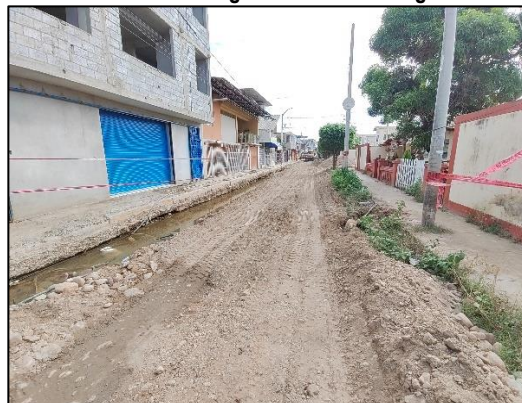
Cerco con cinta de seguridad en calle Mayor Novoa

Imagen n.º 27  
Cerco con cinta de seguridad en calle Jorge Herrera

Imagen n.º 28  
Cerco con cinta de seguridad en calle Jorge Herrera

Conforme se evidenció en las fotografías que anteceden, **el Contratista viene utilizando (en su mayoría) como elemento de seguridad “cintas de seguridad”** (la cual viene resultando ineficiente), **a pesar que**, las especificaciones técnicas de la partida 02.01.02 “Cerca de malla de 1 m altura para límite de seguridad de obra”, exigen que **el cerco de seguridad, debe constar de una malla de polietileno de alta densidad, incluyendo aditivos para la protección de los rayos UV y la dimensión en cuanto a su altura mínima es de 1.00 m**, es decir, el Contratista viene utilizando (en su mayoría) un elemento de seguridad que no corresponde a lo establecido en el expediente técnico de la Obra.

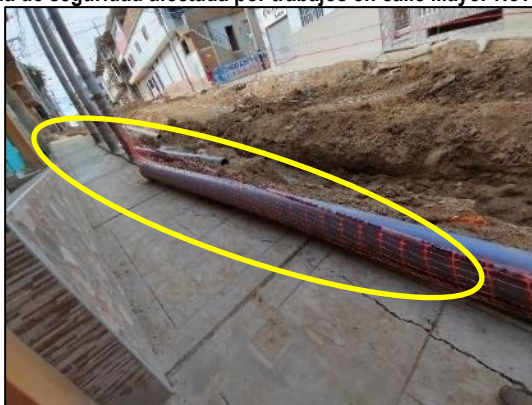
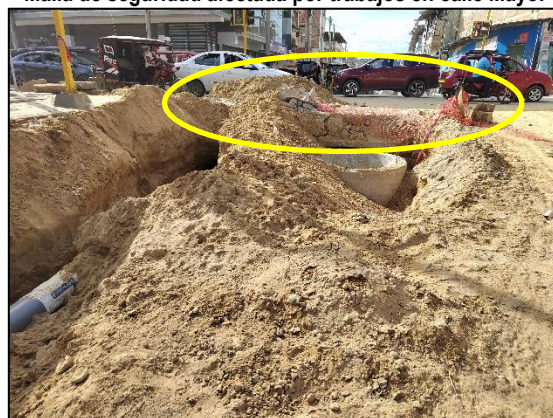
Al respecto, se precisa que, solo en algunos tramos de la calle Mayor Novoa se ha colocado cerco de seguridad con malla, sin embargo, esta ha sido afectada por los propios trabajos de la obra, y no brinda la seguridad necesaria para disminuir el riesgo de accidentes, conforme se puede apreciar en las imágenes siguientes:

Imagen n.º 29  
Malla de seguridad afectada por trabajos en calle Mayor Novoa.

Imagen n.º 30  
Malla de seguridad afectada por trabajos en calle Mayor Novoa

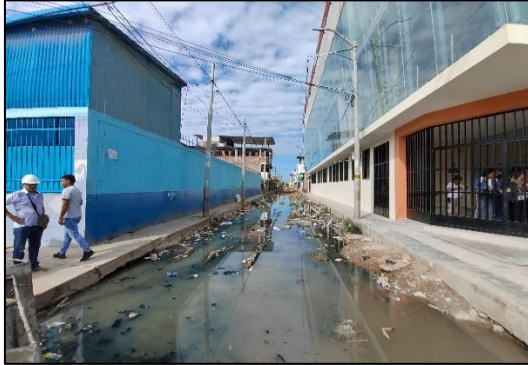
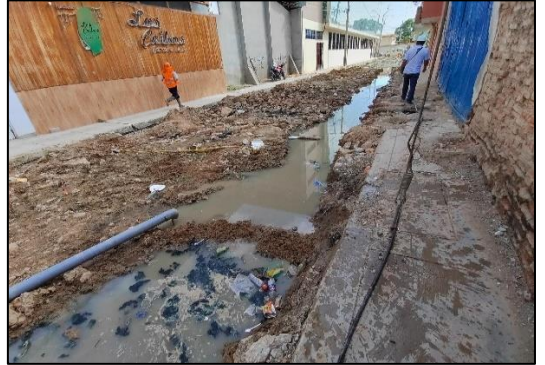
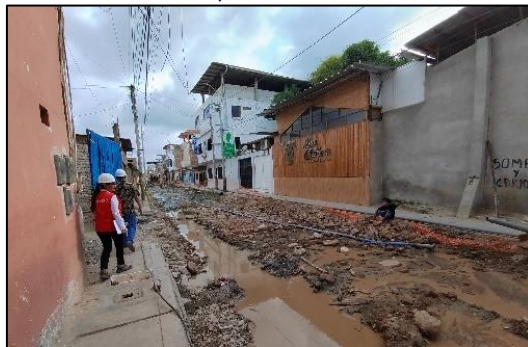
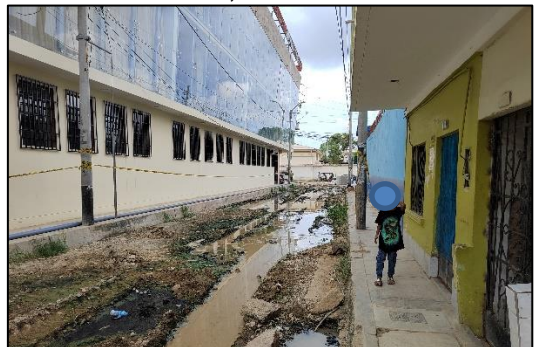
Por otro lado, se constató que en la calle Jorge Herrera, existen zonas donde no se ha colocado medida de seguridad alguna, (conforme se aprecia en las imágenes n.ºs 31, 32, 33 y 34), a pesar que la calle se encuentra llena de aguas servidas en la última cuadra de esta zona (donde funcionan instituciones educativas y transitan usuarios del Hospital y terminales terrestres),

inclusive como se puede ver en la imagen n.º 34, transitan niños ,con el riesgo de caer y entrar en contacto con el agua servida estancada en la calle señalada.

**Imagen n.º 31**  
**Ausencia de cerco de seguridad en calle Jorge Herrera.**

**Imagen n.º 32**  
**Ausencia de cerco de seguridad en calle Jorge Herrera.**

**Imagen n.º 33**  
**Falta de cerco de seguridad lado derecho en calle Jorge Herrera, en final de tramo.**

**Imagen n.º 34**  
**Falta de cerco de seguridad lado derecho en calle Jorge Herrera, en final de tramo**

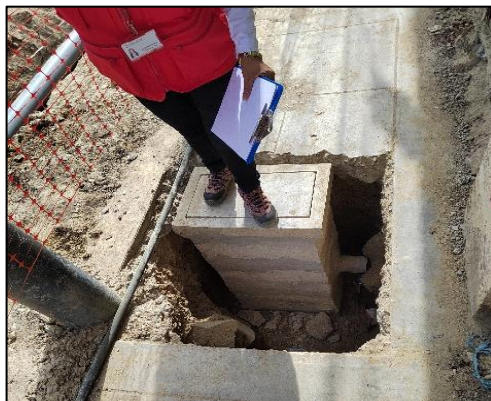
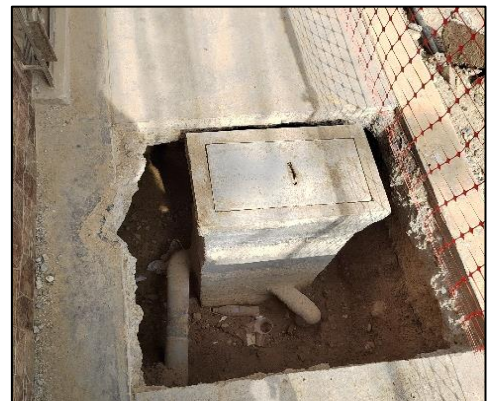
Aunado a ello, en la inspección física realizada el 10 de mayo de 2023, se constató que en la calle Mayor Novoa, existían buzones de conexiones de agua domiciliaria instalados en excavaciones sin cerco de seguridad ni puentes por donde transiten los transeúntes, lo que podría ocasionar accidentes por las excavaciones realizadas por el Contratista.

**Imagen n.º 35**  
**Buzones de agua domiciliarios con excavación expuesta en calle Mayos Novoa**

**Imagen n.º 36**  
**Buzones de agua domiciliarios con excavación expuesta en calle Mayor Novoa**

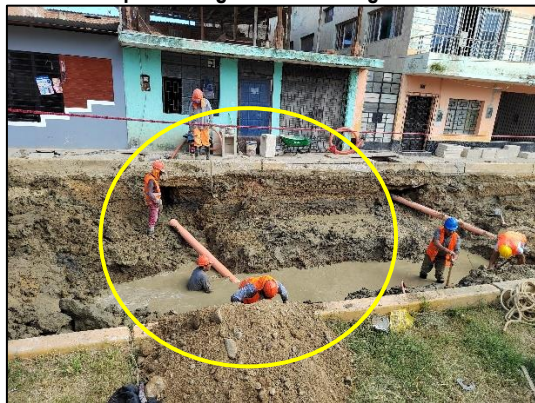
Cabe señalar que, al realizar los trabajos en dichas condiciones, no garantiza que éstos se ejecuten correctamente; tal es el caso, de la colocación de la capa de Hormigón E=0.20 P/COL, que se necesita nivelar previamente el fondo de la zanja a una profundidad de 50 cm, y la presencia de agua en la zona de trabajo impediría la ejecución de la señalada partida, inclusive de poder ejecutarla, por lo que, se vería afectada; similar situación se tiene en la colocación de la cama de arena y los rellenos compactados en las capas superiores de la tubería, como se puede ver en la imagen n.º 40, por cuanto resultarían afectados al no poder ejecutarse y compactarse los rellenos proyectados.

**Imagen n.º 39**  
**Ejecución de trabajos de instalación de tuberías de PVC**  
**SAP para desagüe en Calle Jorge Herrera**

Asimismo, conforme se evidencia en la imagen n.º 39, pese a que la altura de excavación es mayor de 2 metros, no se evidencia la ejecución de las partidas de entibado de zanjas, lo que está ocasionando que se incremente considerablemente el área de excavación, y por ende de los rellenos, inclusive que las excavaciones estén ocupando todo el ancho de la calle; así también, el riesgo de realizar pagos por partidas que no se están ejecutando.

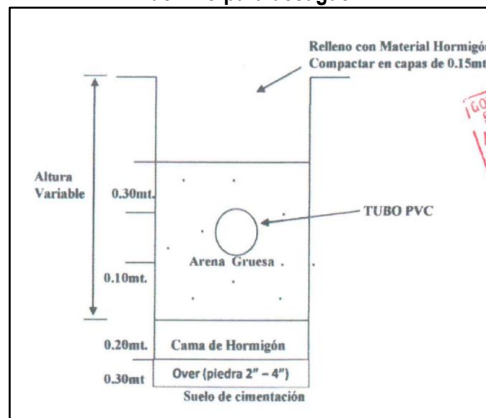
**Imagen n.º 40**  
**Trabajos a ejecutar en la instalación de tubería**  
**de PVC para desagüe.**
