**INFORME DE HITO DE CONTROL
N° 012-2023-OCI/5353-SCC**

**OBRA “REHABILITACIÓN DEL LOCAL ESCOLAR N° 064,
DEL CENTRO POBLADO PAJARITOS DEL DISTRITO DE
CANOAS DE PUNTA SAL, PROVINCIA DE
CONTRALMIRANTE VILLAR - TUMBES”**

HITO DE CONTROL N° 1 – EJECUCIÓN DE OBRA

TUMBES, 26 DE MAYO 2023

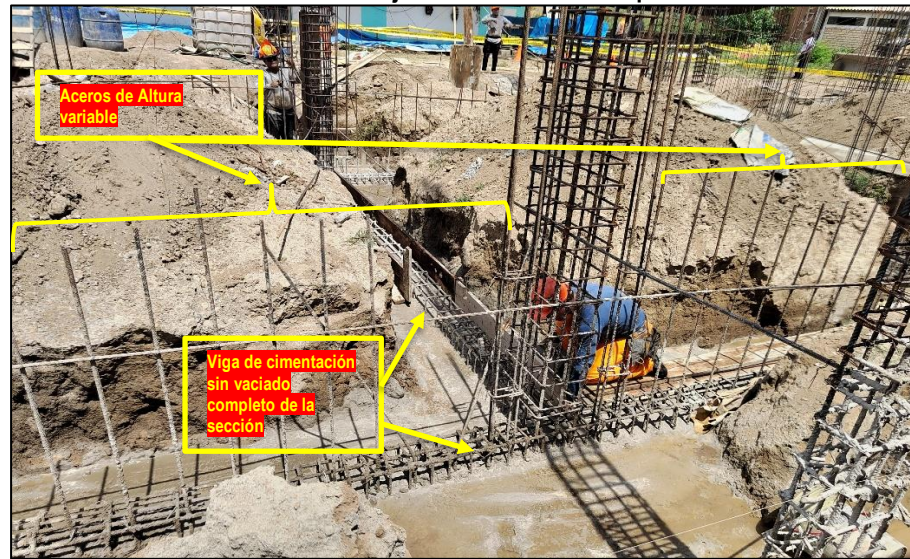
Imagen n.º 1
Vista de trabajos en cimentación bloque I

Ante el hecho constatado por la comisión de control, el ingeniero Hubert Jaime Chavez Dioses, residente de obra, señaló que se venía realizando de esa manera por proceso constructivo⁶, sin embargo, de la revisión a las especificaciones técnicas de las partidas de colocación de concreto contempladas en el expediente técnico de la Obra⁷, se advierte que, el vaciado deberá realizarse en forma continua en capas de espesor, tal que **el concreto no sea depositado sobre otro que**

ya ha endurecido lo suficiente como para causar la formación de juntas o planos de vaciado dentro de las secciones, sin embargo, con el vaciado de las vigas de cimentación realizado por el Contratista se están generando juntas de construcción dentro de la sección de la viga de cimentación, lo que resulta en deficiencia técnica.

Asimismo, como se aprecia en las imágenes n.ºs 1 y 4, los aceros colocados como refuerzo del sobrecimiento armado, **son de altura variable**, lo que podría ocasionar resistencias variables del cimiento armado, al tener el elemento en la parte final de la altura, zonas donde no tendrá la misma cantidad de acero, por cuanto, tal como se indica en la imagen n.º 3, correspondiente al plano E-05 “De Cimentación Bloque I”, que **especifica una altura uniforme de 1,45 m**, además, el hecho que las dimensiones del acero se hayan realizado de forma heterogénea, podría generar que el Contratista valore metros no ejecutados.

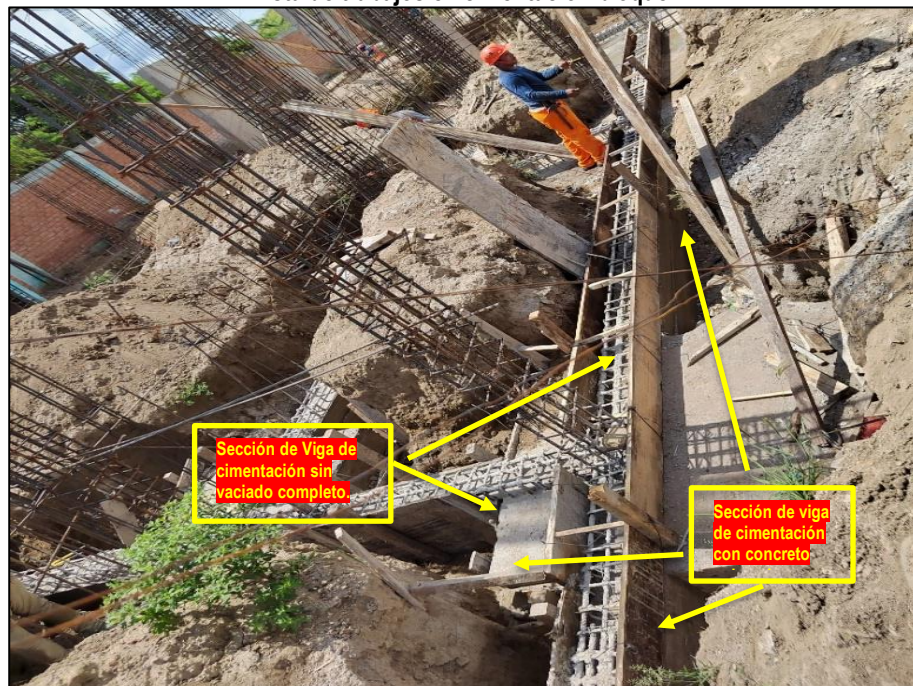
Imagen n.º 2
Vista de trabajos en cimentación bloque I

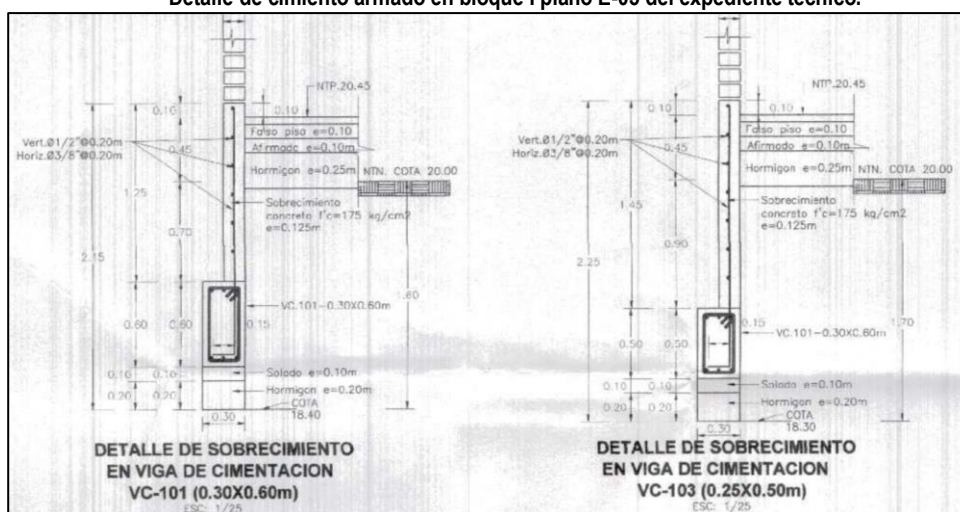
Imagen n.º 3
Detalle de cimiento armado en bloque I plano E-05 del expediente técnico.

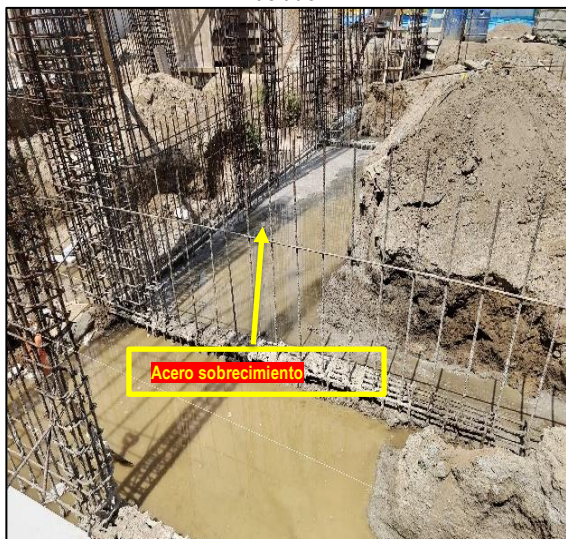
Imagen n.º 4

Del mismo modo, se ha advertido que se ha valorizado las partidas de “01.07.03.01 concreto $f'c=175$ kg/cm² para sobrecimiento armado” con un metrado de 22,27 m³ pagándose S/11 171,30 que equivale al 55,08% de avance, de igual forma la partida “01.07.03.03 encofrado y desencofrado de sobrecimiento” se ha valorizado un metrado de 274,37 m², pagándose S/13 471,57 que equivale un avance de la partida de 56,63%; sin embargo, durante las inspecciones físicas realizadas por la comisión de control, **se evidenció que dichos trabajos no han sido ejecutados**, habiéndose verificado que solo se encontraban los aceros de los sobrecimientos armados, y como se puede ver en las imágenes n.ºs 4 y 5, aun no se han realizado el vaciado ni encofrado de sobrecimientos armados en la estructura del bloque I, cuya estructura es la única en ejecución.

Vista de acero en sobrecimiento armado, sin encofrado ni vaciado

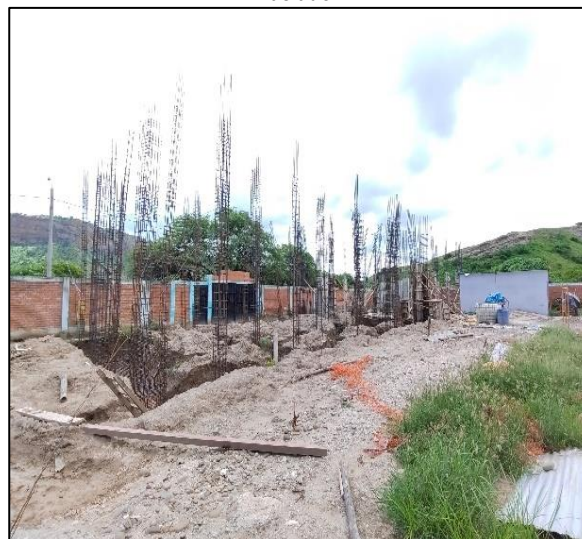
Imagen n.º 5

Vista de acero en sobrecimiento armado, sin encofrado ni vaciado

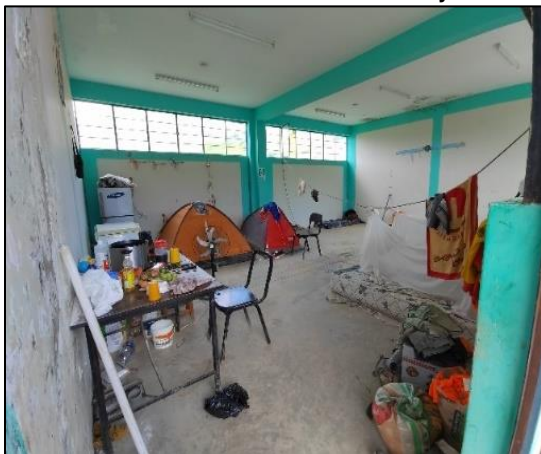
Otro de los aspectos que identificó la comisión de control en la inspección física realizada el 3 de mayo de 2023¹³, es que el contratista viene utilizando 3 aulas existentes de la institución educativa como dormitorios para el personal¹⁴, como se puede apreciar en las imágenes n.°s 6 y 7; asimismo, en la inspección física realizada el 11 de mayo de 2023¹⁵, se advirtió que los servicios higiénicos (SS.HH) portátiles se encontraban cerrados con candado conforme a la imagen n.° 8, y de acuerdo a lo señalado por el residente de obra, se encontraban utilizando los SS.HH. existentes de la institución educativa porque son más ventilados¹⁶, es decir que los SS.HH. portátiles del Contratista no se encuentran en uso.

Imagen n.º 6
Vista de aulas utilizadas como dormitorios y cocina.

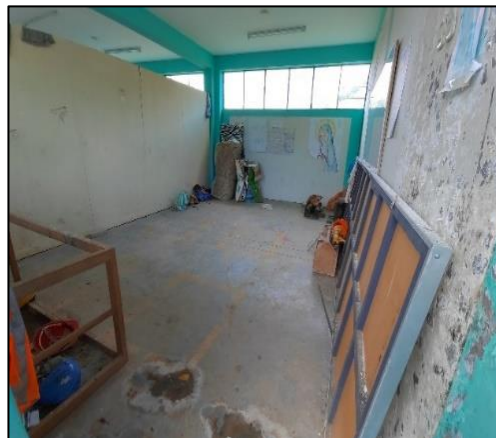
Imagen n.º 7
Vista de aulas utilizadas como dormitorio

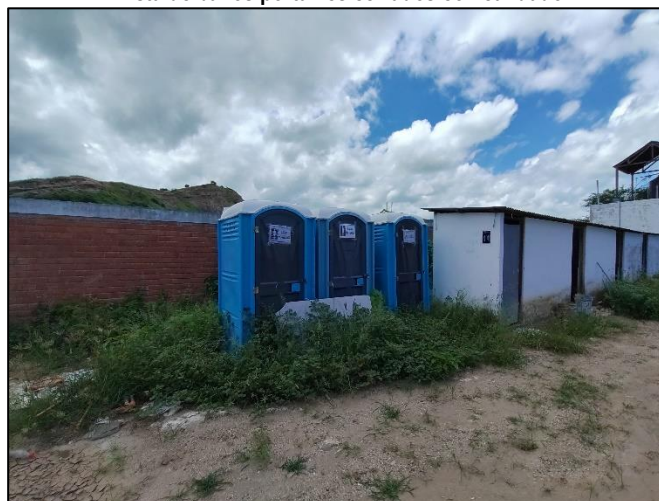
Imagen n.º 8
Vista de baños portátiles cerrados con candado

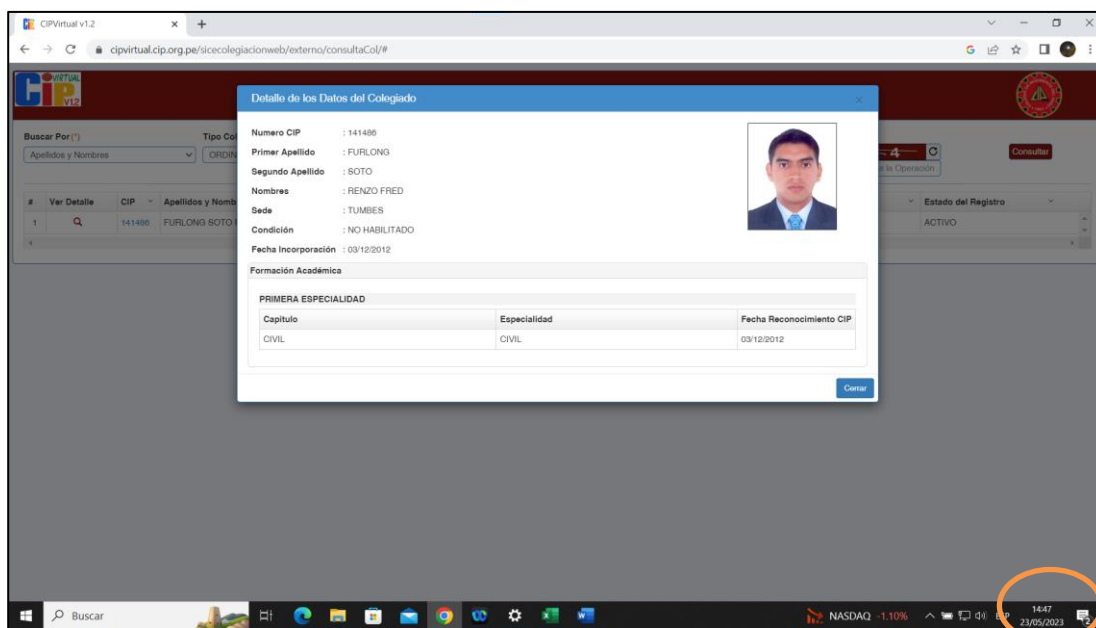
Por otro lado, **según reporte** de la consulta realizada el 23 de mayo de 2023 en el portal de “Búsqueda de Colegiados”²² del Colegio de Ingenieros del Perú, la comisión de control verificó que el ingeniero civil Renzo Fred Furlong Soto con CIP n.º 141486, profesional “Especialista en seguridad e higiene ocupacional y ambiental” del Contratista²³, **no se encuentra habilitado por el Colegio de Ingenieros del Perú**, conforme se visualiza en la imagen que se muestra a continuación:

Imagen n.º 10
Captura de pantalla al 23 de mayo de 2023, donde se reporta que el profesional NO se encuentra habilitado por el Colegio de Ingenieros del Perú
