**INFORME DE HITO DE CONTROL
N° 017-2023-OCI/5353-SCC**

**OBRA “RECONSTRUCCIÓN DE PISTAS Y VEREDAS EN
LA CALLE TARAPACÁ, AV. PIURA, AV. ARICA, CALLE 24
DE JULIO Y PROLONGACIÓN TARAPACÁ DEL BARRIO
SAN JOSÉ DEL DISTRITO DE TUMBES - PROVINCIA DE
TUMBES – DEPARTAMENTO DE TUMBES”**

HITO DE CONTROL N° 1 – EJECUCIÓN DE OBRA

TUMBES, 28 DE JUNIO 2023

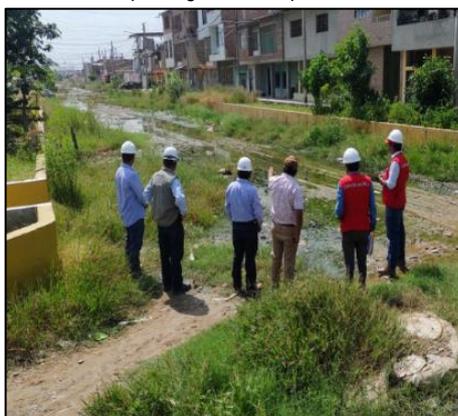
Asimismo, se pudo verificar la presencia de aguas servidas en la prolongación Tarapacá¹⁰, que, de acuerdo a lo señalado por el Contratista y la supervisión de la Obra, las filtraciones de aguas servidas se deben a que continua funcionando el sistema antiguo de desagüe en dicha calle, debido a que el nuevo sistema instalado, aun no funciona por la falta de transferencia de la Entidad, a la entidad encargada de la operación y mantenimiento, hecho que impide al Contratista iniciar la ejecución de los trabajos considerados en el presupuesto de pavimento rígido¹¹ en dicha vía.

Imagen n.º 2
Inspección a zona de intervención en prolongación Tarapacá

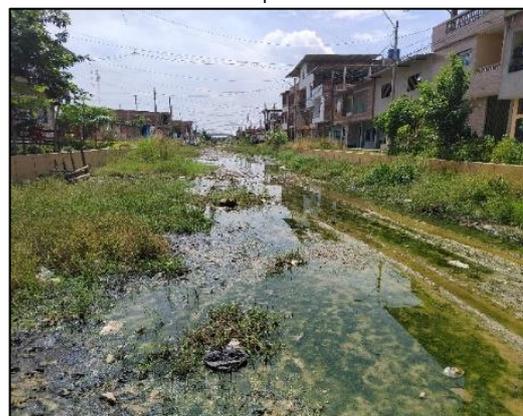
Imagen n.º 3
Inspección a zona de intervención en prolongación Tarapacá

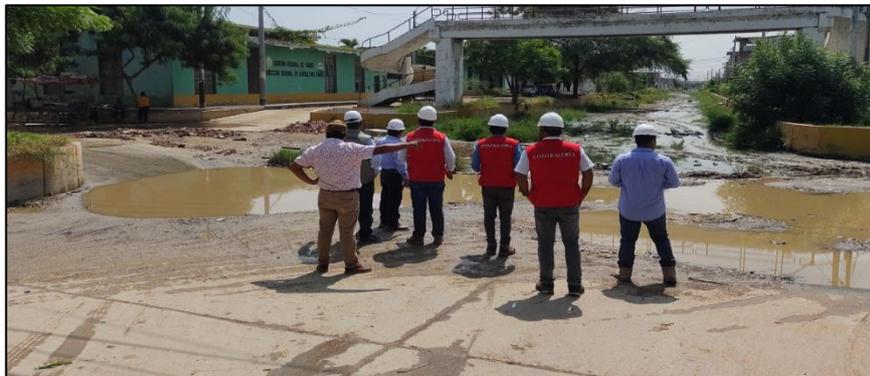
Imagen n.º 4
Inspección a zona de intervención en prolongación Tarapacá

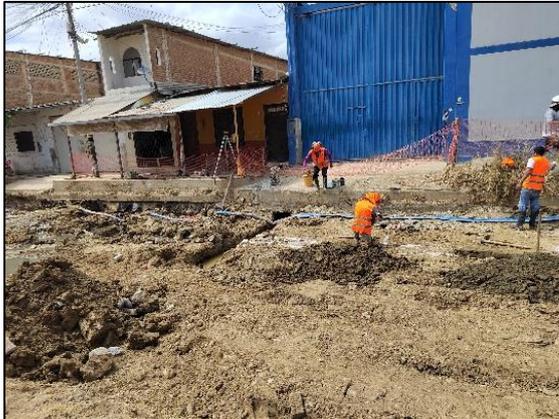
Imagen n.º 5

Otro aspecto identificado por la comisión de control en la inspección física realizada el 20 junio de 2023, está relacionado a la constatación del estado de la maquinaria excavadora que el Contratista debe utilizar para la excavación de las zanjas para la instalación de las tuberías de desagüe, identificando que esta se encontraba inoperativa¹², hecho que repercute en la ejecución de la Obra al no ejecutarse la partida programada; además, se verificó que la excavación de zanja para la instalación del sistema de agua potable, se viene ejecutando de forma manual; al respecto, en el análisis de costos unitarios del expediente técnico, para la partida 02.02.01.01.01 Excav. zanja(máq)p/tub t-saturado DN 110-200mm de 1,50 m prof., se ha presupuestado la utilización de maquinaria para su ejecución; sin embargo, como se ha mencionado los trabajos se están realizando de forma manual, debiendo tenerse en cuenta que las excavaciones manuales tienen un rendimiento menor que las realizadas con maquinaria, y la ejecución de los trabajos en tales condiciones generaría su retraso.

Cabe señalar que la avería de la excavadora ya había sido advertida por la supervisión, en el **asiento de cuaderno de obra n.º 17** de 22 de mayo de 2023 quien señaló: *“EL DIA DE HOY SE VERIFICA EN OBRA QUE LOS TRABAJOS DE CORTE DE TERRENO CON MAQUINARIA SE ENCUENTRAN PARALIZADOS, DEBIDO A QUE LA EXCAVADORA HA SUFRIDO FALLAS MECANICA”* (SIC); es decir que, la excavadora viene presentando averías, situación que retrasaría la ejecución de los trabajos de excavación, lo que a su vez afectaría el plazo de ejecución de la Obra.

Vista de excavación manual de zanja para instalación de tubería de agua potable.

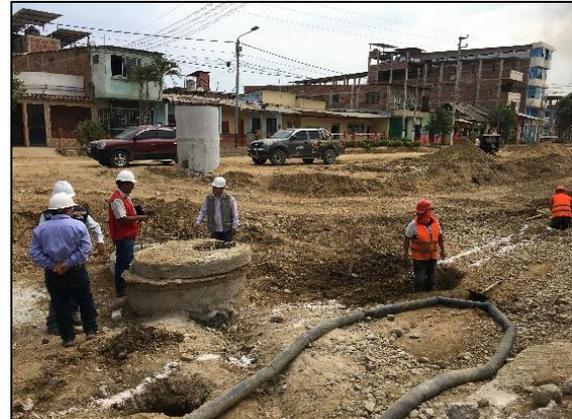
Imagen n.º 6

Vista de excavación manual de zanja para instalación de tubería de agua potable.

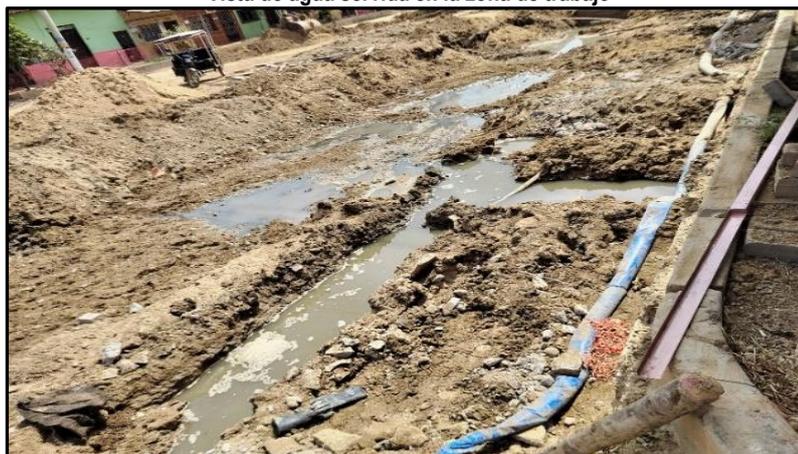
Al respecto, la presencia de aguas servidas puede originar desde infecciones cutáneas y diarreas hasta casos de hepatitis A y enfermedades oculares como conjuntivitis, conforme lo alertó el director de Control y Vigilancia de la Dirección General de Salud Ambiental (DIGESA)³¹, así también, en las aguas estancadas, pueden ser puntos de reproducción o acumulación de zancudos, insectos transmisores de diferentes enfermedades, por lo que la presencia de las aguas servidas genera un riesgo a la salud pública.

Imagen n.º 14
Vista de agua servida en la zona de trabajo

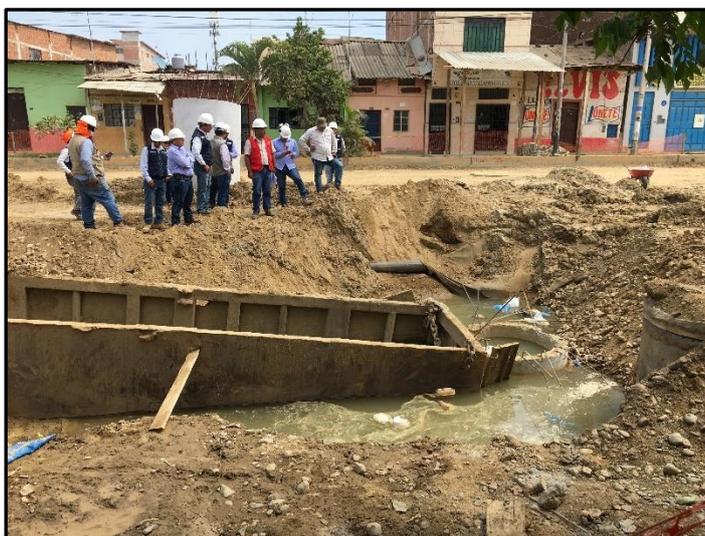
Imagen n.º 15

Vista de la excavación realizada que generó el descubrimiento de la tubería de PVC

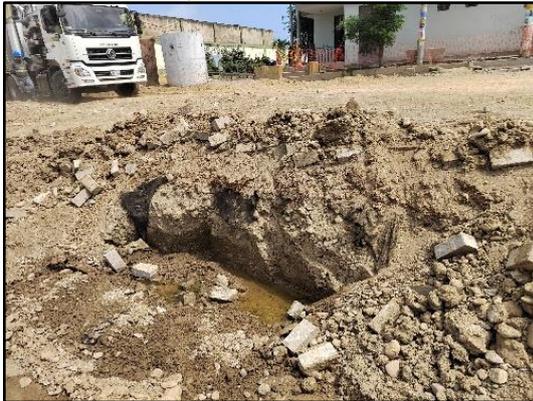
la Av. Piura y la calle Abad Puell), por ende, se viene ejecutando la partida **01.02.03.02. Extracción de adoquín de concreto manual existente**; y la disposición de los adoquines extraídos han sido colocados de manera inadecuada en la jardinera ubicada al costado de la vía, inobservando lo indicado en el expediente técnico de Obra que señala en las especificaciones técnicas: “(...) *extracción se realizará teniendo cuidado de no realizar daño a las estructuras, posterior a la extracción se apilará en una zona para luego ser trasladado al área municipal* (...)”; es decir, que el apilamiento de adoquines no se está realizando conforme lo indicado en el expediente técnico, pudiendo generarse daños a los adoquines extraídos.

Imagen n.º 16
Vista de adoquines de concreto en av. Arica.

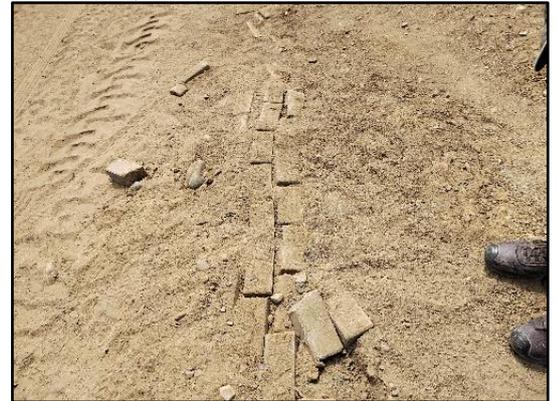
Imagen n.º 17
Vista de adoquines de concreto en av. Arica.

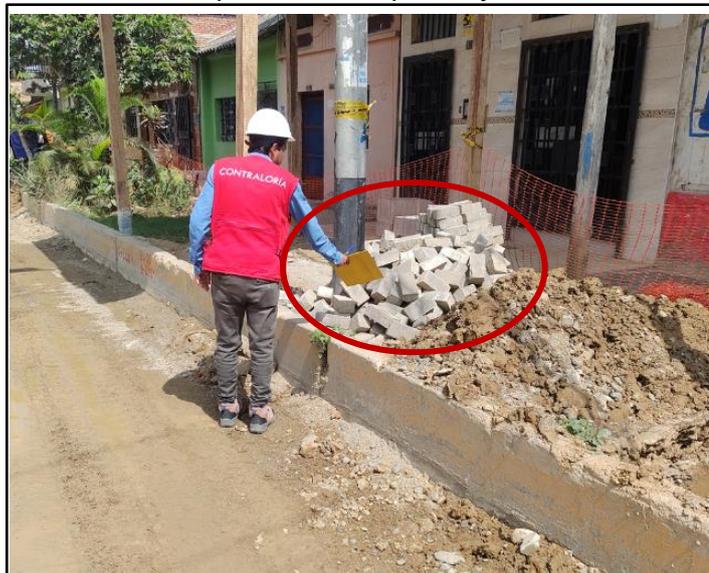
Imagen n.º 18
Vista de apilamiento de adoquines en jardinera

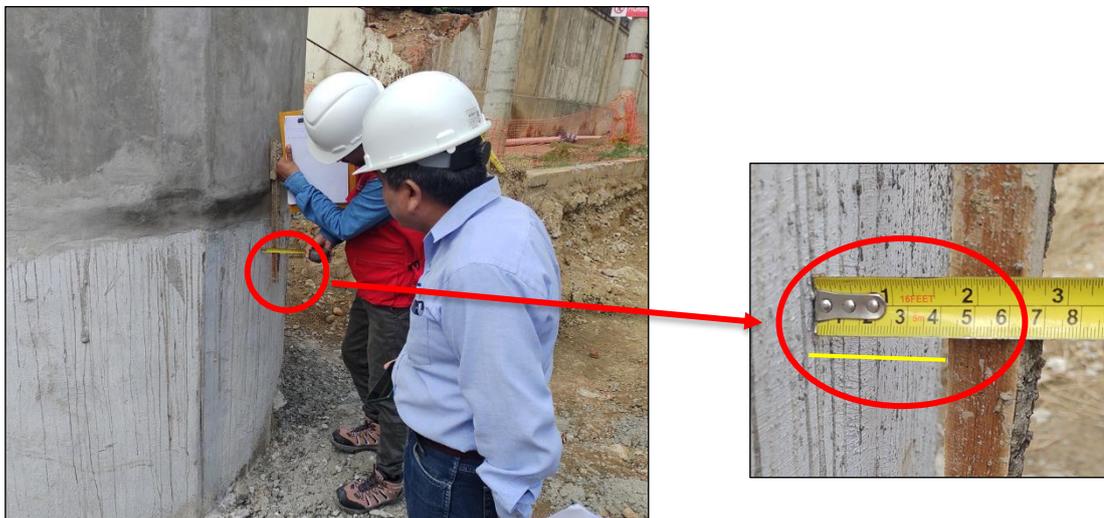
Otro de los aspectos identificados por la comisión de control, en la visita de inspección física realizada el 9 de junio de 2023, en el marco del control concurrente, está relacionado con la construcción del buzón ubicado en la intercepción de la Av. Piura con la calle Tarapacá, el mismo que en el momento de la visita se encontraba en proceso de construcción, constatando que, en la construcción del buzón tipo II, el espesor del muro de la parte inferior es menor en 4,5 cm, en relación al espesor del muro de la parte superior; contraviniendo lo exigido en el plano "D-BZ AL-7A" del expediente técnico de la Obra, **que establece un espesor para el muro de 20 cm y de manera uniforme.**

Imagen n.º 21
Desfase de espesores de muros en buzón Tipo II

Es decir, el Contratista está colocando menor cantidad de concreto en el vaciado de los buzones, lo que implicaría que la Entidad podría estar valorizando por metrados que no se están ejecutando, asimismo, se están disminuyendo las dimensiones de los elementos, lo que podría afectar en su resistencia.
