**INFORME DE HITO DE CONTROL  
N° 022-2023-OCI/5353-SCC**

**OBRA “RECONSTRUCCIÓN DE PISTAS DE LA CALLE  
JORGE HERRERA ENTRE LA CALLE MAYOR NOVOA Y  
24 DE JULIO, CALLE MAYOR NOVOA ENTRE LA CALLE  
BOLIVAR Y FRANCISCO NAVARRETE; DEL CERCADO DE  
TUMBES – DISTRITO DE TUMBES, PROVINCIA DE  
TUMBES Y REGIÓN DE TUMBES”**

**HITO DE CONTROL N° 2 – EJECUCIÓN DE OBRA**

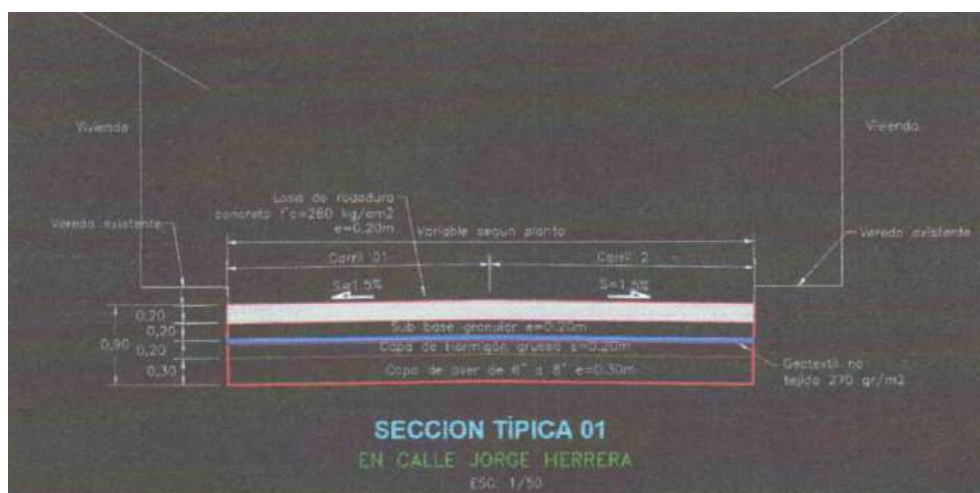
### Imagen n.º 3

De la revisión al expediente técnico de la obra, se ha podido advertir que, las especificaciones técnicas, planos de obra, metrados, presupuesto y estudio de mecánica de suelos del expediente técnico de Obra, indica que el material a utilizar en el mejoramiento de la sub rasante debe ser con **over de diámetros entre 6" a 8"** en una capa de espesor de 0,30m, y sobre este se colocara una capa de hormigón de espesor de 0,20 m, (como se puede ver en las imágenes n.ºs 2 y 3); y en el análisis de costos unitarios se ha presupuestado dicho material (imagen n.º 4).

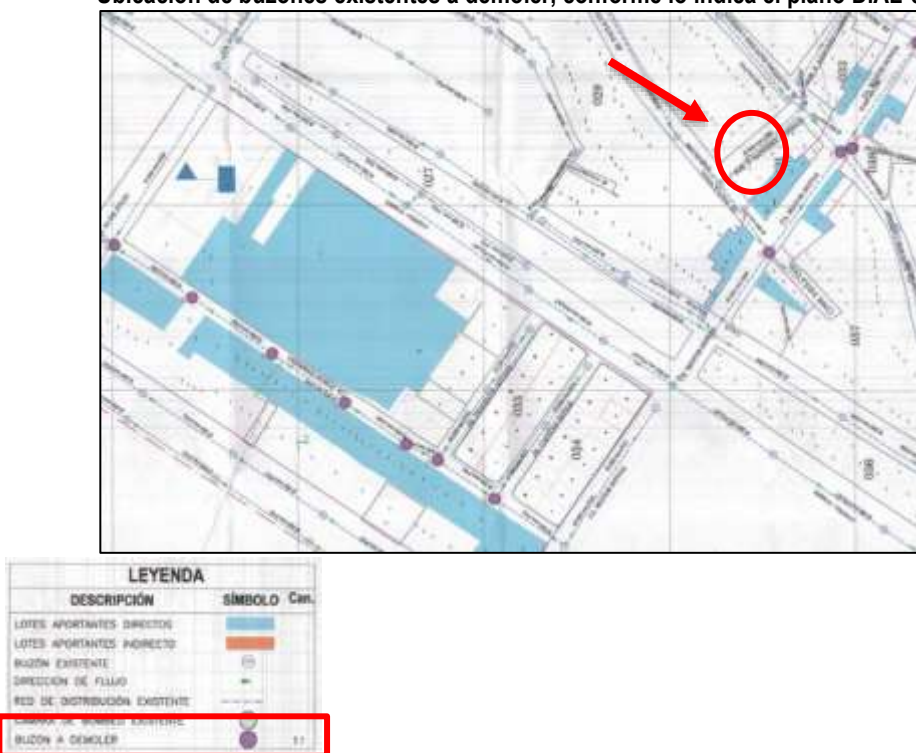
**Imagen n.º 18**  
Ubicación de buzones existentes a demoler, conforme lo indica el plano D.AL-01

Revisado el plano Demolición de Buzones Existentes (D.AL-01), se verifica que en total son 11 buzones existentes a demoler distribuidos a lo largo de las calles a intervenir (imagen n.º 18) y en la intercepción entre la calle Mayor Novoa y calle Sanches Carrión existen dos buzones a demoler, conforme lo indica el plano en mención:

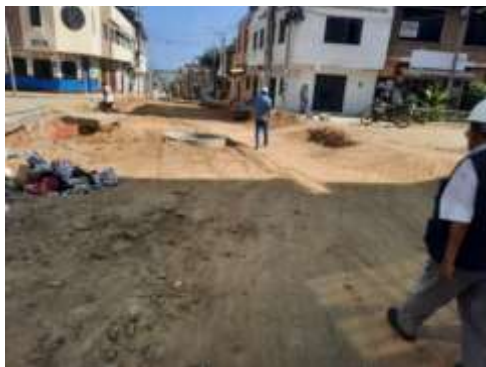
**Imagen n.º19**

De la inspección realizada el día 20 y 28 de junio del 2023, se ha evidenciado que en la intercepción entre la calle Mayor Novoa y calle Sanches Carrión, existe un buzón existente sin demoler tal como se evidencia en el registro fotográfico (imagen n.ºs 19 y 20); sin embargo, en la valorización n.º 4 se ha valorizado al 100% su ejecución<sup>28</sup>.

Buzón ubicado en la intersección ente calle Mayor Novoa y calle Sanches Carrión, existente sin demoler

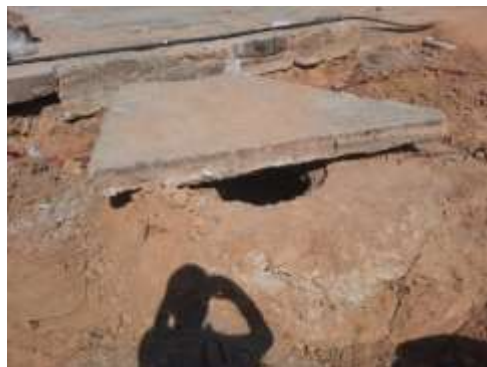
**Imagen n.º20**

Buzón existente con exposición de acero y sin tapa
