**INFORME DE HITO DE CONTROL  
N° 028-2023-OCI/5353-SCC**

**OBRA “MEJORAMIENTO DEL SERVICIO EDUCATIVO EN  
LA I.E N° 133 SUSANA HIGUSHI CENTRO POBLADO DE  
NUEVO PROGRESO – EL TUTUMO – DISTRITO DE  
MATAPALO – PROVINCIA DE ZARUMILLA – REGIÓN  
TUMBES”**

**HITO DE CONTROL N° 2 – EJECUCIÓN DE OBRA**

**DEL 10 DE AGOSTO AL 16 DE AGOSTO DE 2023**

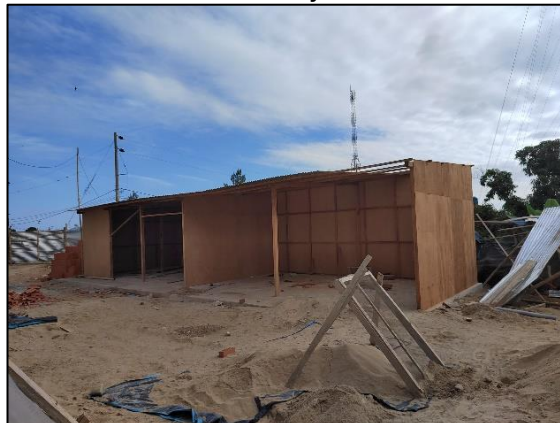
En la inspección a la Obra, realizada el 16 de agosto de 2023, el asistente del Residente<sup>13</sup> señaló a la comisión de control que el área de comedor se estaba habilitando también en la parte posterior de los módulos 5 y 6<sup>14</sup>.

Sobre el particular, la comisión de control pudo verificar que dichos trabajos recién se están realizando como se puede verificar en la imagen n.º 1 del presente informe; sin embargo, la partida **01.03.02.12 Implementación de servicio de comedor de personal** registra un avance acumulado de 30%<sup>15</sup>, que representa un costo unitario valorizado de S/2 272,92 que, incluidos los gastos generales, utilidad e IGV representa un pago de **S/3 218,45**.

**Imagen n.º 1**  
**Vista de estructura de madera y triplay instalándose en la parte posterior**  
**de los módulos 5 y 6 de la Obra**

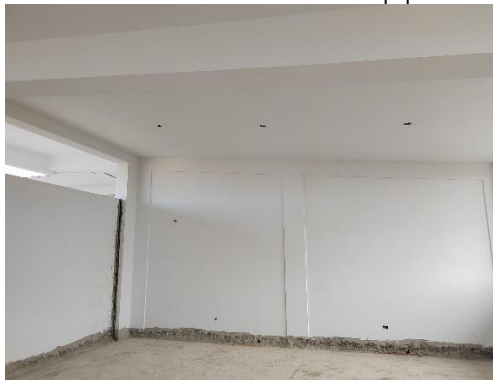
**Imagen n.º 2**

No obstante, en las inspecciones realizadas por la comisión de control<sup>16</sup>, se pudo advertir que al 16 de agosto de 2023, no se había instalado ningún ventilador ni equipo de emergencia, por cuanto conforme se dejó constancia en el numeral 6 del Acta de Inspección Física n.º 006 -2023-GRT/OCI-CC6 de 16 de agosto de 2023, respectivamente, el asistente de Residente señaló que se tiene programado realizar la ejecución de las partidas de cableado de instalaciones eléctricas, instalación de tableros y equipos recién al mes de octubre de 2023; además, como se puede apreciar en las siguientes imágenes, a la fecha de emisión del presente informe no se ha instalado ningún ventilador ni luz de emergencia en ningún ambiente de la Institución Educativa – obra materia de presente control concurrente.

Vista de aula sin ventiladores de equipos.

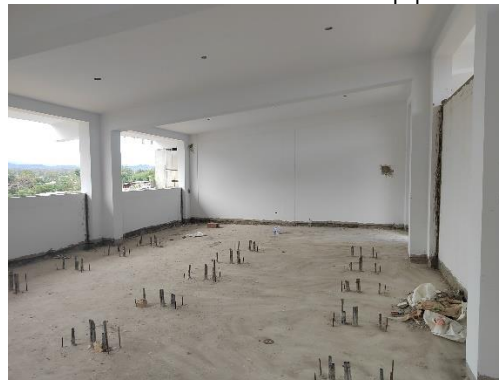
**Imagen n.º 3**

Vista de aula sin ventiladores de equipos

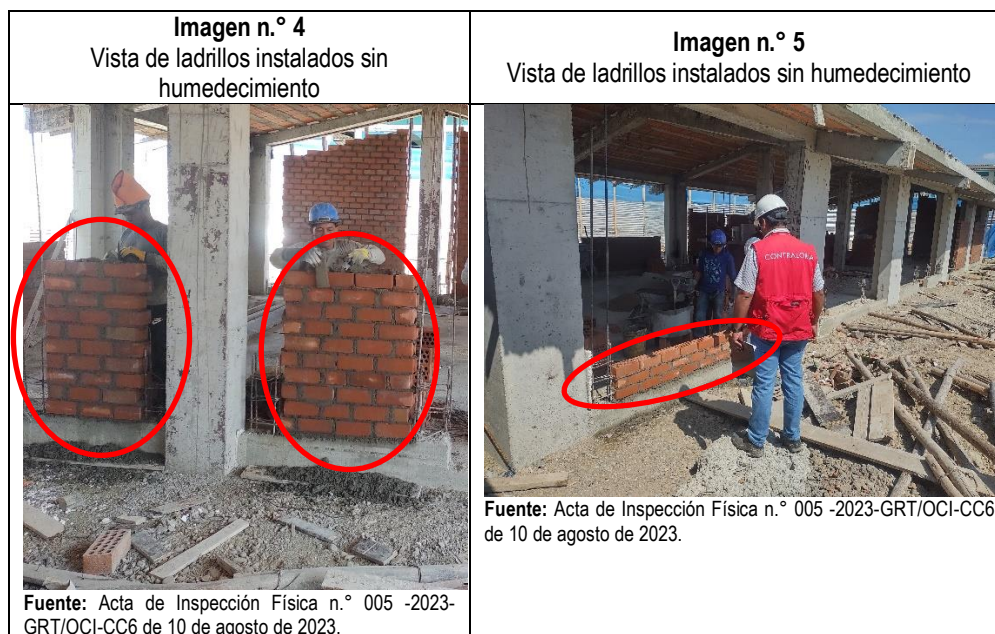
Al respecto, cabe señalar que durante la inspección realizada el 10 de agosto de 2023, la comisión de control verificó que se venían ejecutando trabajos de asentado de ladrillos en la zona de Educación Inicial; sin embargo, personal del Contratista no venía realizando el humedecimiento previo del ladrillo conforme las especificaciones técnicas del Expediente Técnico, dejándose constancia de ello en el numeral 4 del Acta de Inspección Física n.° 006-2023-GRT/OCI-SCC6 de 10 de agosto de 2023.

El hecho antes señalado, debió ser advertido por la Supervisión de Obra, quien debió encontrarse en el lugar para verificar la ejecución de los trabajos; asimismo, como se ha descrito en el hecho adverso n.° 1 del presente informe, se están **valorizando trabajos no ejecutados,** siendo responsabilidad de la Supervisión de Obra verificar que registren avances realmente ejecutados en las valorizaciones. Aunado a ello en el informe de hito de control n.° 1, se
