**INFORME DE HITO DE CONTROL
N° 033-2023-OCI/5353-SCC**

**OBRA “REHABILITACIÓN DEL LOCAL ESCOLAR N° 064,
DEL CENTRO POBLADO PAJARITOS DEL DISTRITO DE
CANOAS DE PUNTA SAL, PROVINCIA DE
CONTRALMIRANTE VILLAR - TUMBES”**

HITO DE CONTROL N° 2 – EJECUCIÓN DE OBRA

**PERÍODO DE EVALUACIÓN DEL HITO DE CONTROL:
DEL 28 DE AGOSTO DE 2023 AL 1 DE SETIEMBRE DE 2023**

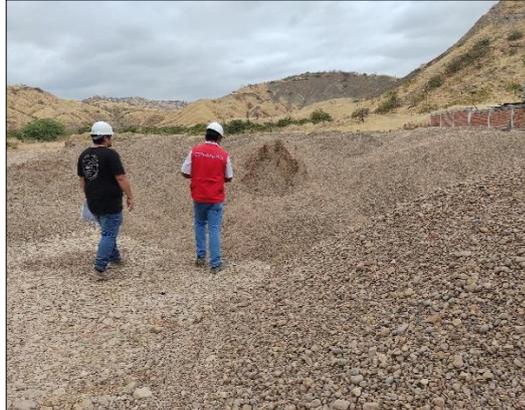
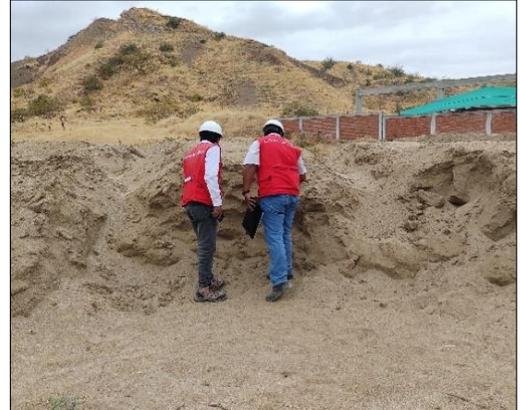
Durante la inspección, la comitiva pudo advertir que la mayor parte de los agregados (arena gruesa, arena fina y agregado grueso), se encontraban acopiados en la parte exterior de la Institución Educativa N° 064 Juan Pablo II (imagen n.° 1 y 2)¹²; y una parte en la zona de preparación de concreto. La Comisión de Control realizó la inspección de los agregados, verificando las características que presentaban tomando medidas de los mismos, las que oscilan entre 0,7 a 1,1 cm las más pequeñas, y 6,5 a 8 cm las más grandes (imagen n.° 3 y 4); también, se pudo advertir que el agregado señalado tiene una superficie lisa¹³; de igual manera, cabe mencionar que el especialista de seguridad de la Supervisión de Obra, señaló que el material se zarandea antes de ser utilizado.

Imagen n.º 1:
Agregados en la parte exterior de la I.E Juan Pablo II

Imagen n.º 2:
Agregados en la parte exterior de la I.E Juan Pablo II

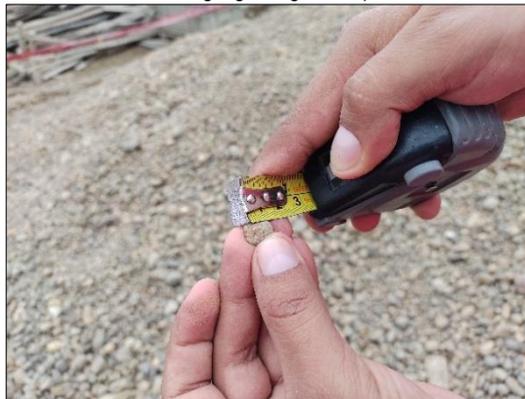
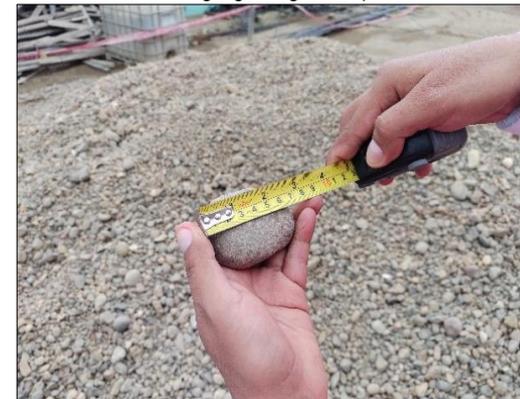
Imagen n.º 3:
Verificación de agregado grueso para concreto.

Imagen n.º 4:
Verificación de agregado grueso para concreto.

Sin embargo, conforme a lo advertido por la Comisión de Control, el material que se viene utilizando en la preparación de concreto en Obra, es distinto al especificado en el Expediente Técnico, presentando características distintas a las normada y presupuestadas, cabe señalar que la piedra chancada tiene costo superior a la obtenida en cantera en lecho de río¹⁵.

El hecho de que se esté utilizando agregado grueso con características que no cumplirían con aquellas indicadas en el Expediente Técnico de la Obra y normativa aplicable, podrían afectar la calidad de los trabajos y la vida útil de la obra; asimismo, se estaría pagando por un material de menor calidad.

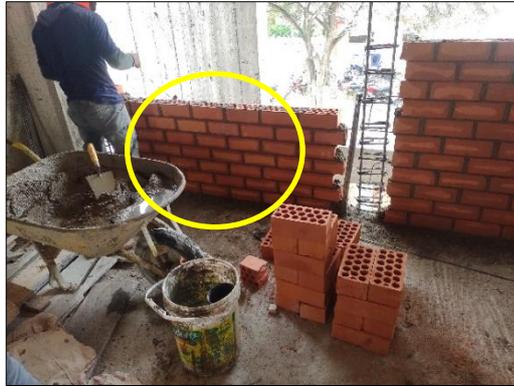
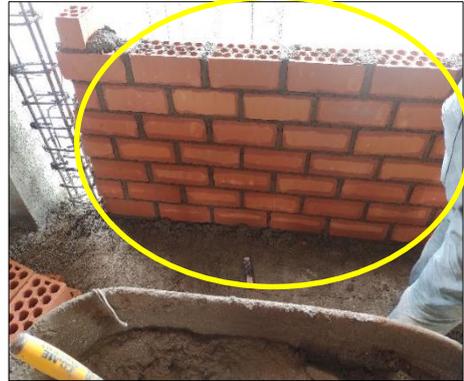
Durante la primera inspección física a los trabajos ejecutados en Obra, realizada por la comisión de control el 11 de agosto de 2023¹⁷, se advirtió que el Contratista viene ejecutando la partida muro de ladrillo tipo IV (12,5x9x23) aparejo en sogá¹⁸, en el segundo nivel del módulo I, verificándose no se estaba realizando el humedecimiento previo de los ladrillos antes de ser colocados (imagen n.º 8 y 9); contraviniendo lo indicado en las especificaciones técnicas del Expediente Técnico de la Obra, respecto a que las unidades de ladrillo deben de sumergirse en aguas al pie del sitio donde se va levantar la Obra de albañilería antes de su asentado, y **en épocas calurosas deberán tenerse sumergidos el tiempo necesario para que queden bien embebidos y no absorban el agua del mortero**; asimismo, el inciso 10.4 del capítulo IV de la norma técnica E.070 del Reglamento Nacional de Edificaciones, señala que, de acuerdo a las condiciones climatológicas donde se encuentra ubicada la obra, las unidades de albañilería deberán regarlas durante media hora, entre 10 y 15 horas antes de asentarlas.

Imagen n.º 8:
Utilización de Ladrillo sin humedecer.

Imagen n.º 9:
Asentado de Ladrillo sin humedecer.

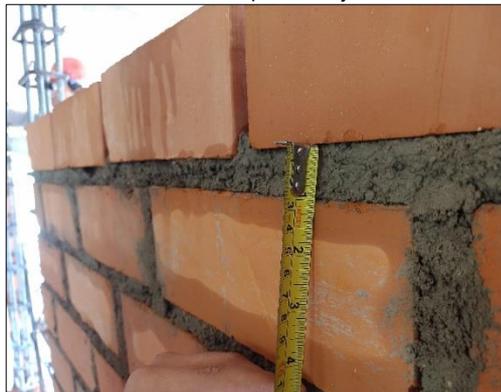
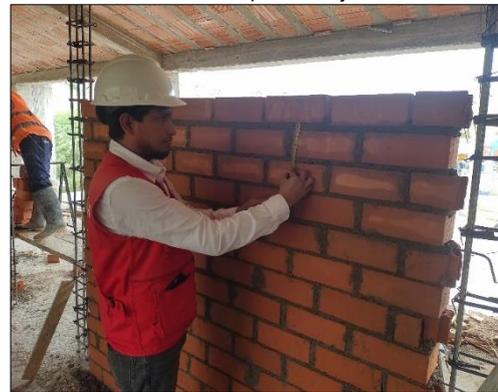
Asimismo, la Comisión de Control durante la inspección a los trabajos, realizó la medición aleatoria de los espesores del mortero colocado, registrando las siguientes medidas: 1,5; 2,0; 2,0; 1,5; 1,0; 1,0 y 3,0 cm¹⁹ (imagen n.º 10 y 11), de las cuales se advierte que tres (3) mediciones están por encima del rango establecido en las especificaciones técnicas, en la cual se precisa que el espesor de las juntas deberá ser uniforme y constante pudiendo usarse desde 1,0 cm a 1,5 cm.²⁰

Imagen n.º 10:
Medición de espesor de junta

Imagen n.º 11:
Medición de espesor de junta

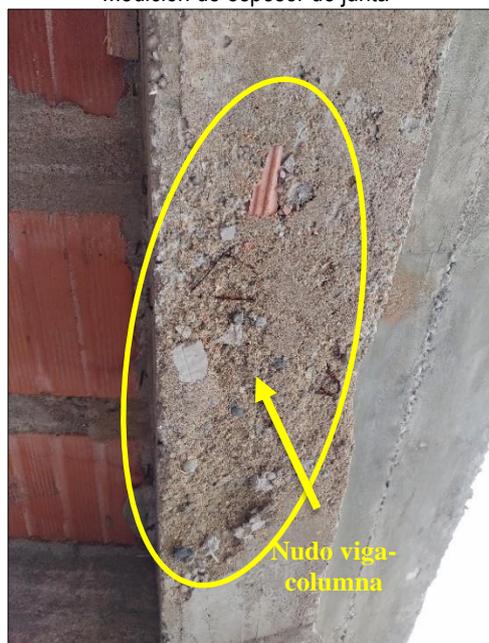
Imagen n.º 12:
Medición de espesor de junta

La Comisión de Control en la visita de inspección física a Obra realizada el día 11 de agosto del 2023²¹, pudo advertir que en la parte inferior de la viga del eje "1-1", intersección con el eje "J-J", en un tramo de aproximadamente 70 cm, presentaba contaminación con material arenoso, que

al tacto se desprendía de la misma (imagen n.º 12)²², al respecto el maestro de Obra señaló que en la zona se tenía instalada la rampa de acceso para el vaciado de concreto, y que se colocó para facilitar el desplazamiento del personal un saco con arena y que pueden ser restos de dicho material el que se quedó en la viga²³.

Ante el desprendimiento del material arenoso de la parte inferior de la viga, se podría generar de que el acero de refuerzo no cuente con el recubrimiento indicado en los planos y que se genere la reducción de la sección de concreto de la viga, ocasionando la disminución de la resistencia de diseño considerando que ante un evento sísmico los mayores esfuerzos se concentran cerca de los nodos entre viga y columna.

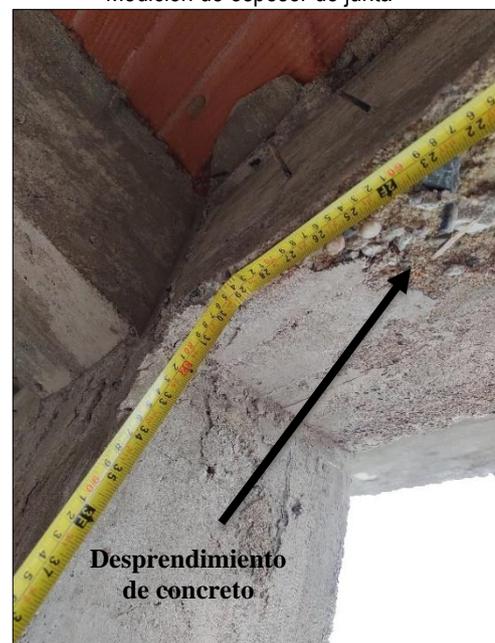
Imagen n.º 13:
Medición de espesor de junta

Concreto en vigas con presencia de material arenoso y contaminado

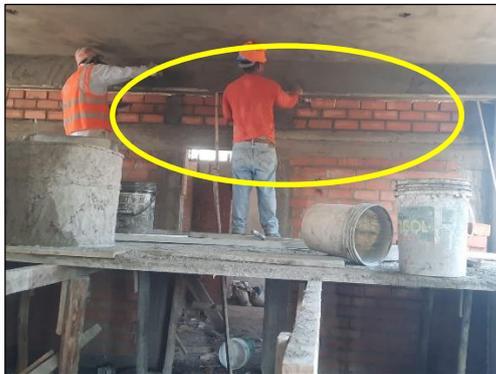
Imagen n.° 14

La Comisión de Control en la visita de inspección física realizada a la Obra el 31 de agosto del 2023²⁴, pudo advertir que en los muros internos ubicados entre el eje "B-B" y "C-C" del primer nivel en el módulo "I", la construcción de la viga de cierre para confinar los muros internos, se está colocando tres hiladas por debajo de la parte final del muro (imágenes n.ºs 14 y 15), procedimiento que contraviene lo indicado en el detalle "Encuentros: Viga de cierre – Viga Peraltada" del plano E-09 (folio 116) del Expediente Técnico de la Obra, y lo indicado en el numeral 29.9 de la norma técnica E.070 que señala: "**Los arriostres podrán estar compuestos por la cimentación, las columnas de confinamiento, las losas rígidas de techo (para el caso de muros portantes), las vigas soleras (para el caso de cercos, tabiques y parapetos) y los muros transversales**".

Al respecto, la Comisión de Control advierte la ejecución de trabajos en la construcción de las vigas de cierre en la parte terminal de los muros internos, inobservando lo indicado en el Expediente Técnico de la Obra y normativa aplicable; lo que podría generar el riesgo de que la parte superior del muro no se confine, y el posible desprendimiento del muro ante un movimiento sísmico.

Asentado de tabiquería en eje C-C del módulo I.

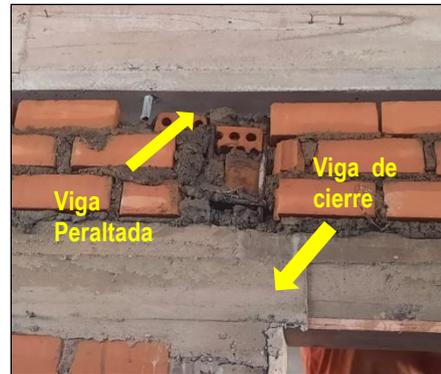
Imagen n.° 15

Cabe mencionar que, el residente de Obra en el numeral 4 de Acta de Inspección física n.° 003-2023-GRT/OCI-SCC-004 de 31 de agosto del 2023, señaló: “Las vigas en los muros interiores no están considerados en los planos, y las han colocado con la finalidad de confinar los muros y que por proceso constructivo no se ha podido colocar en la parte terminal del muro, porque no se podrían vaciarlos, sino que se colocaron un poco más abajo del techo” (imágenes n.os 14, 15, 16 y 17)²⁵.

Ejecución de vigas de cierre en tabiquería interna

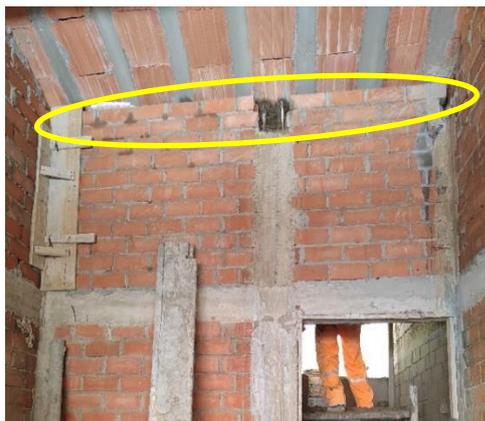
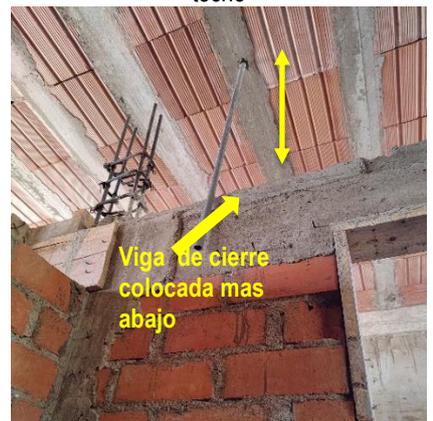
Encuentro entre Muros internos y losas de techo

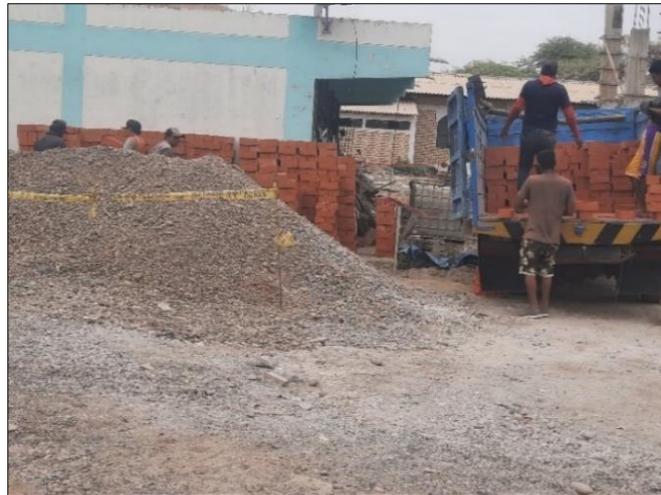
Imagen n.º 19

Personal Obrero, descargando y apilando ladrillo

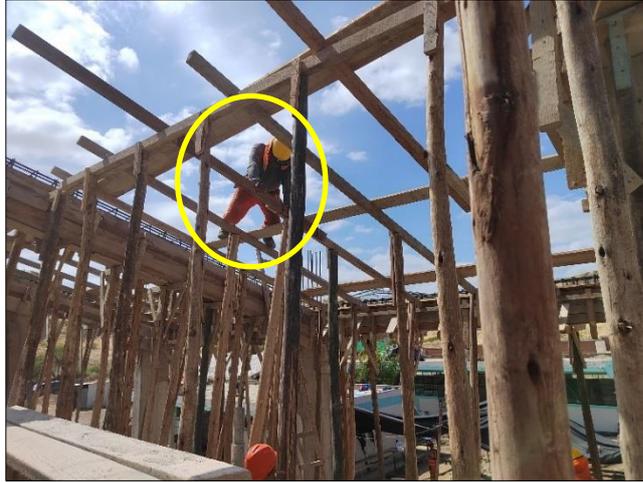
Imagen n.º 20

Personal obrero realiza trabajos en altura sin contar con línea de vida y arnés de seguridad.

altura; sin embargo, el referido personal no contaba con línea de vida y el arnés de seguridad²⁷; incrementándose el riesgo de daños por caídas.

Personal Obrero, realizando trabajos en altura
