**INFORME DE HITO DE CONTROL
N° 045-2023-OCI/5353-SCC**

**SERVICIO: “LIMPIEZA, DESCOLMATACIÓN DEL RÍO
ZARUMILLA, SECTOR UÑA DE GATO - BOCATOMA LA
PALMA, DISTRITO DE AGUAS VERDES, PROVINCIA
ZARUMILLA, DEPARTAMENTO DE TUMBES”**

**HITO DE CONTROL N° 1 – FICHA TÉCNICA DEFINITIVA
(FTD) AL 100% E INICIO DE EJECUCIÓN DE ACTIVIDADES**

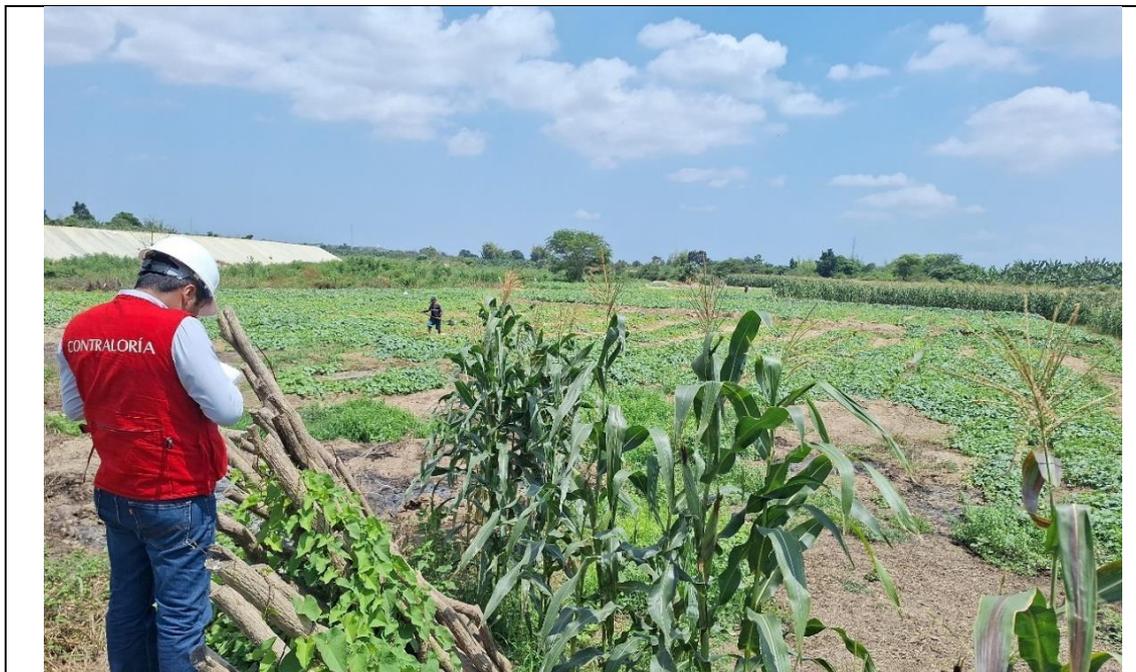
REGISTRO FOTográfico N° 1

El 22 de setiembre de 2023, la Comisión de Control junto al residente del Servicio y el ingeniero de campo de la ANA, realizaron una inspección física en el terreno donde se viene ejecutando el Servicio, en la cual se verificó que existen plantaciones de maíz en la progresiva 0+500, en el cauce del río Zarumilla, tal como se muestra en el registro fotográfico siguiente:

PLANTACIÓN DE MAÍZ EN EL CAUCE DEL RÍO ZARUMILLA EN LA PROGRESIVA 0+500

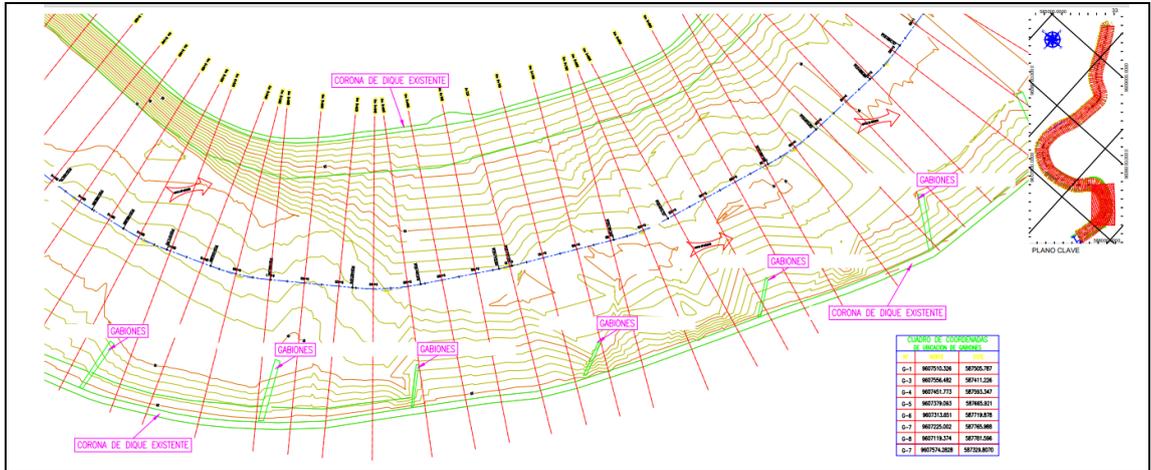
IMAGEN N° 2
UBICACIÓN DE LAS PLANTACIONES ENTRE LAS PROGRESIVAS 0+380 – 0+740

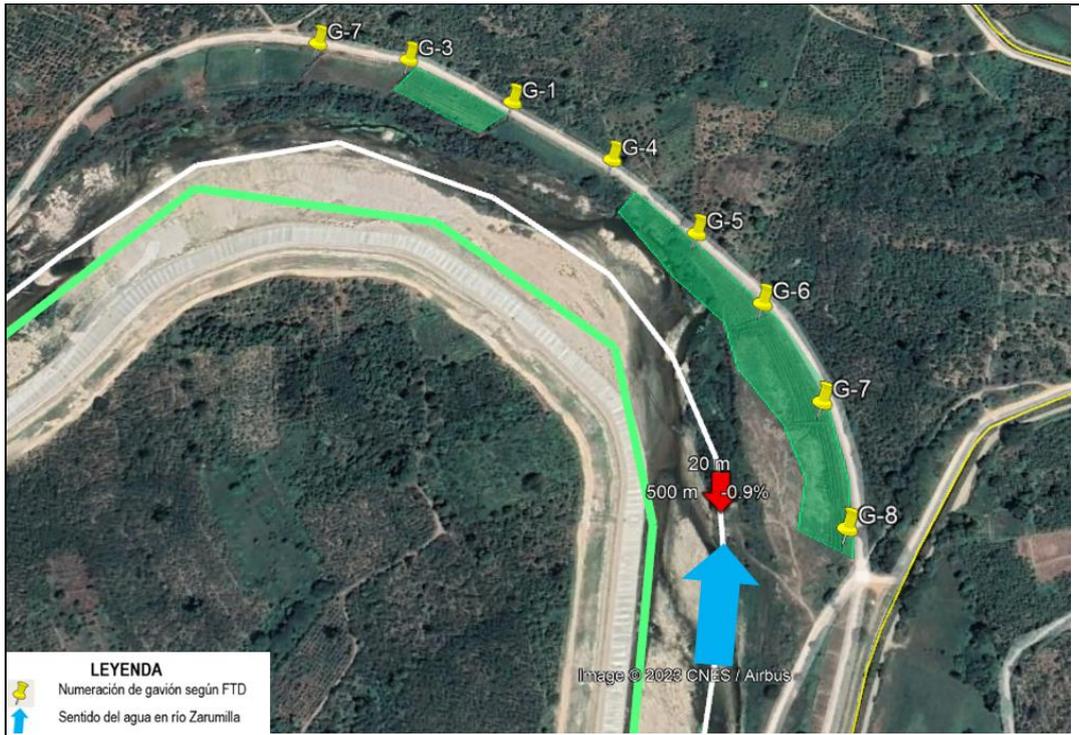
IMAGEN N° 3
VISTA EN GOOGLE EARTH SOBRE LA UBICACIÓN DE LAS PLANTACIONES

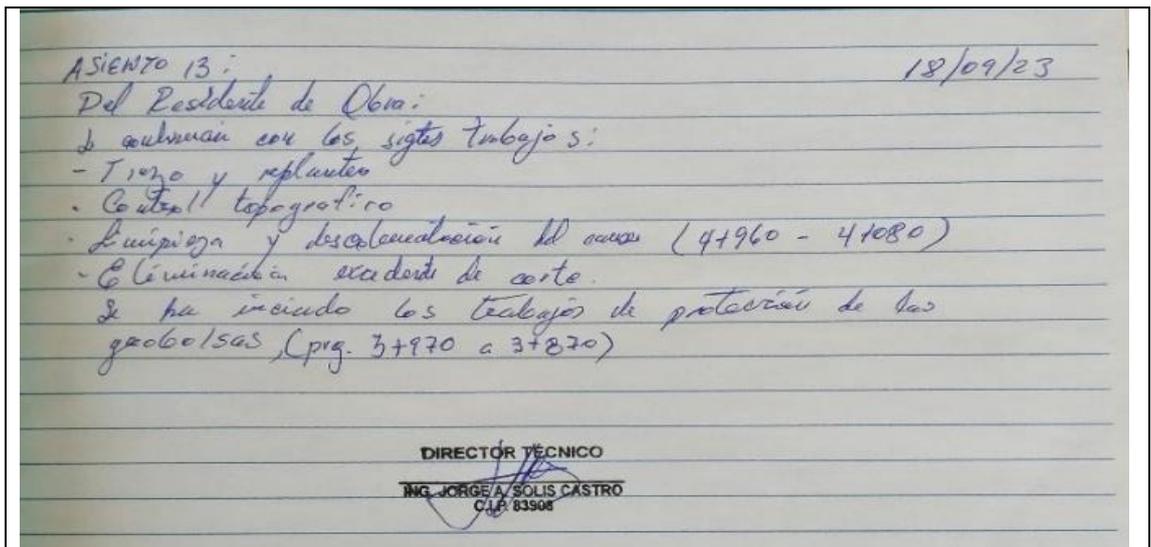
REGISTRO FOTOGRÁFICO N° 2
ASIENTO N° 13 DEL RESIDENTE DEL SERVICIO CON LA INDICACIÓN "18/09/23"

De lo cual, se advierte que, al 22 de setiembre de 2023, habían transcurrido cuatro (4) días sin que se haya realizado anotación alguna en el citado cuaderno de ocurrencias del Servicio; por lo que, se viene incumpliendo con lo dispuesto en los Términos de Referencia del Servicio en lo referente a la periodicidad del llenado del cuaderno de ocurrencias del Servicio.

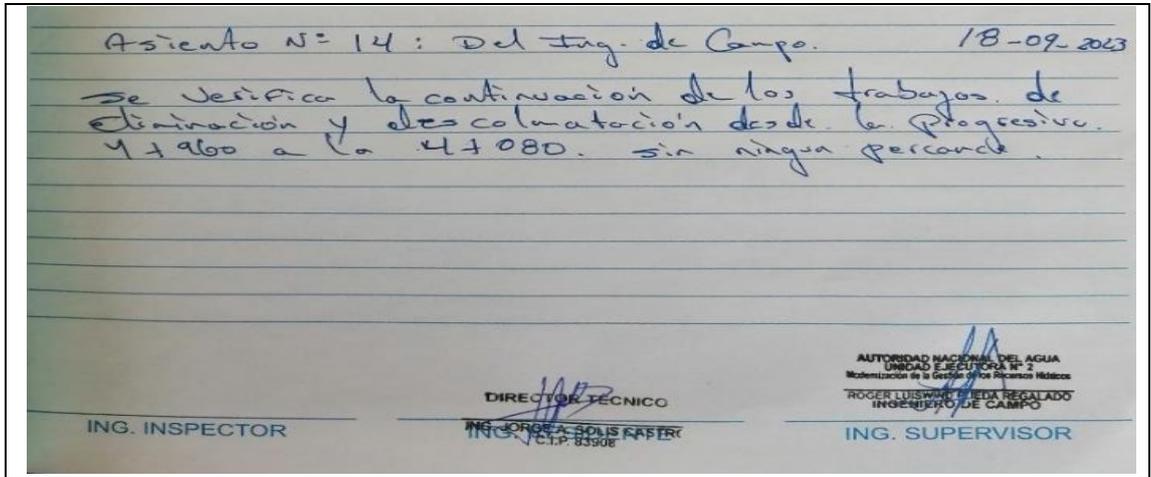
REGISTRO FOTOGRÁFICO N° 3
ASIENTO N° 14 DEL INGENIERO DE CAMPO DE LA ANA CON LA INDICACIÓN "18-09-2023"

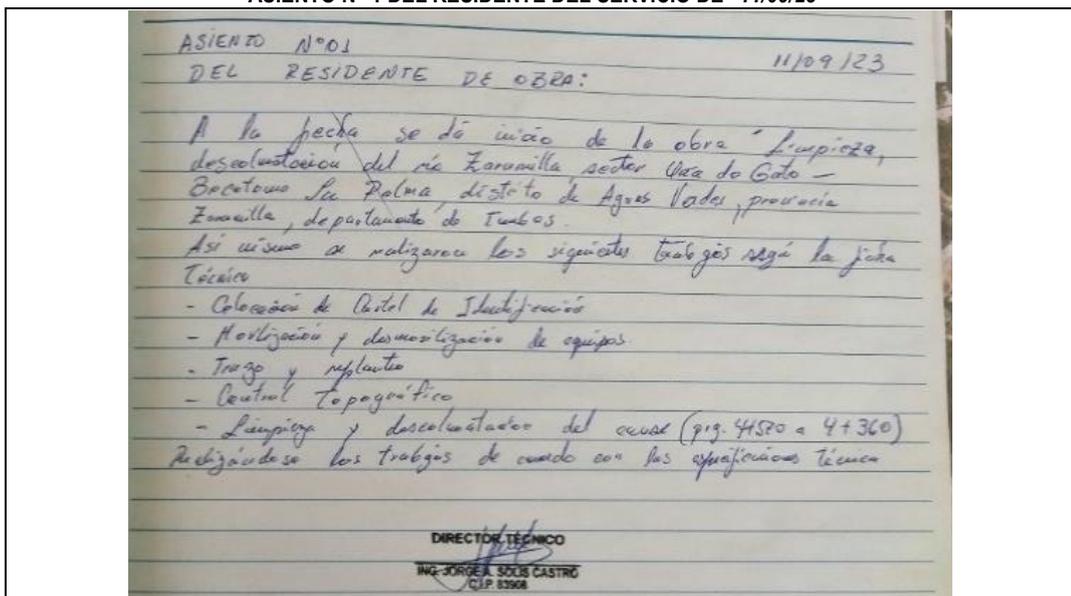
REGISTRO FOTOGRÁFICO N° 4
ASIENTO N° 1 DEL RESIDENTE DEL SERVICIO DE "11/09/23"

De lo cual se tiene que, en los citados asientos del cuaderno de ocurrencias del Servicio, correspondientes a los días 11, 13 y 18 de setiembre de 2023, tanto el Contratista, a través de su residente, como el ingeniero de campo, no han anotado los aspectos requeridos en los Términos de Referencia del Servicio, referidos a:

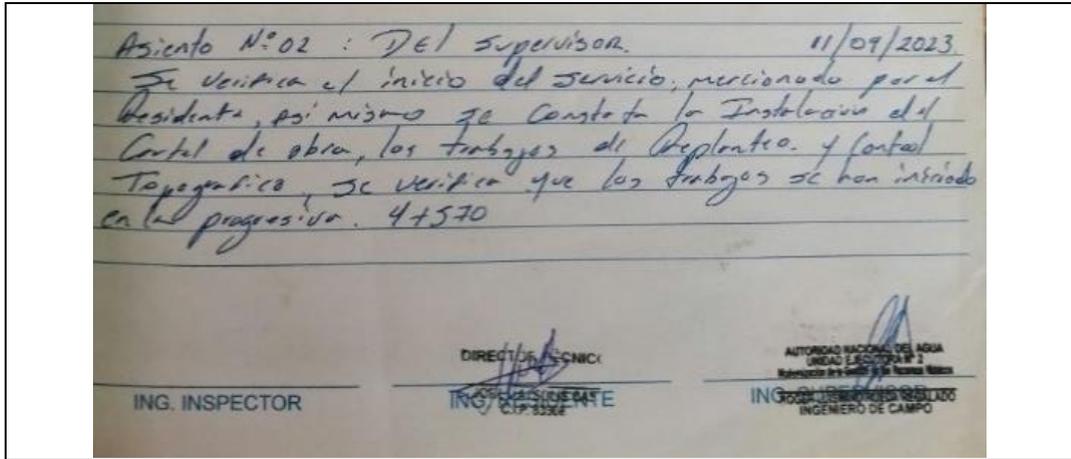
REGISTRO FOTOGRÁFICO N° 5
ASIENTO N° 2 DEL INGENIERO DE CAMPO DE "11/09/2023"

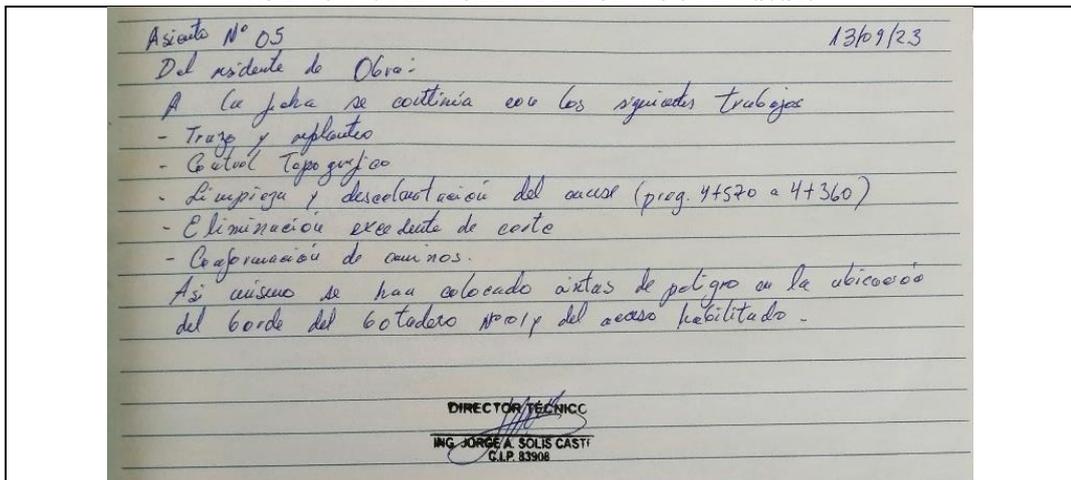
REGISTRO FOTOGRÁFICO N° 6
ASIENTO N° 5 DEL RESIDENTE DEL SERVICIO DE "13/09/23"

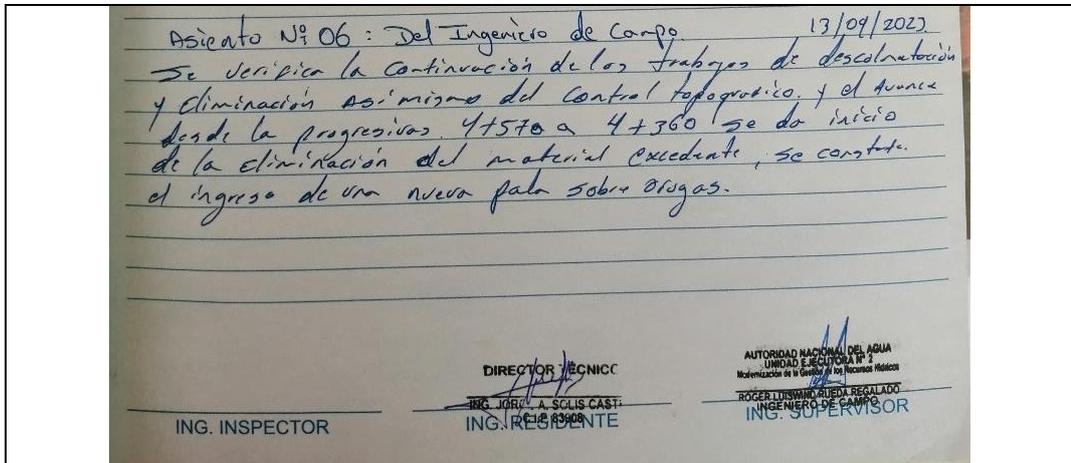
REGISTRO FOTOGRÁFICO N° 7
ASIENTO N° 6 DEL INGENIERO DE CAMPO DE "13/09/2023"

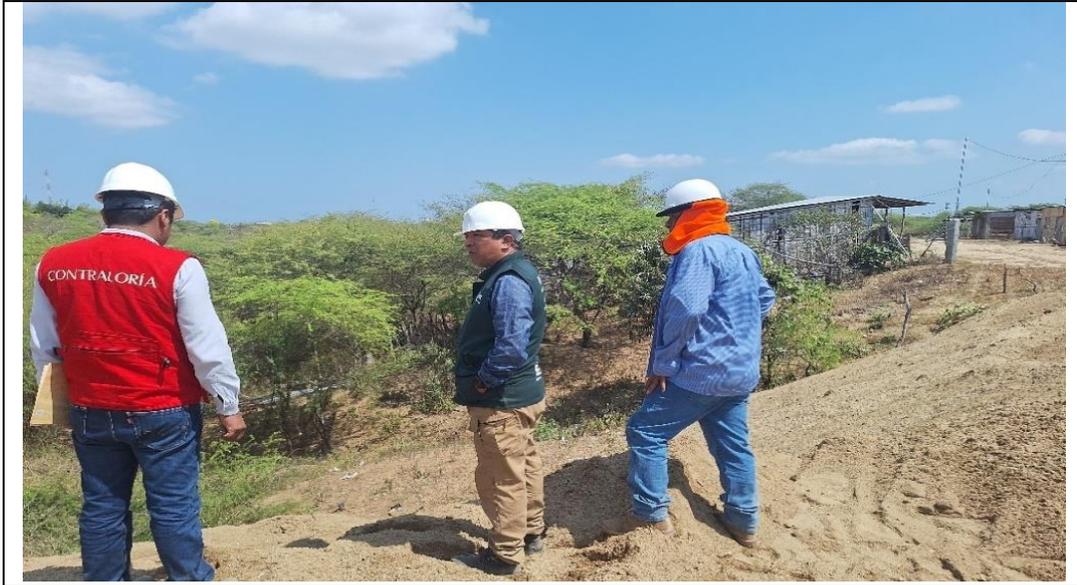
Asimismo, se constató en la citada inspección física que, el material excedente viene siendo depositado en el citado “botadero adicional”, conforme se aprecia en el registro fotográfico siguiente:

REGISTRO FOTOGRÁFICO N° 8
“BOTADERO ADICIONAL” UBICADO EN EL SECTOR UÑA DE GATO⁵

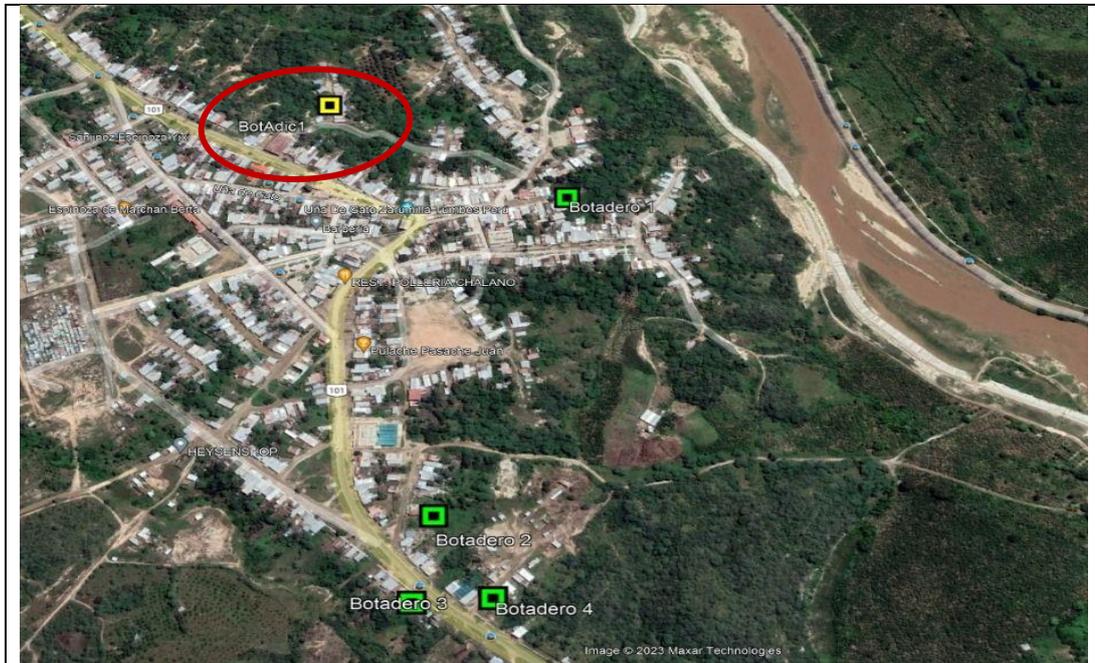
IMAGEN N° 7

Sobre el particular, corresponde precisar que, de la revisión a las citadas coordenadas del “botadero adicional”, se corrobora que su ubicación no se condice con ninguna de las correspondientes a los cuatro (4) botaderos establecidos en la FTD; lo cual se ilustra en la imagen siguiente.

UBICACIÓN EN GOOGLE EARTH DE LOS BOTADEROS ESTABLECIDOS EN LA FTD Y DEL BOTADERO ADICIONAL⁶

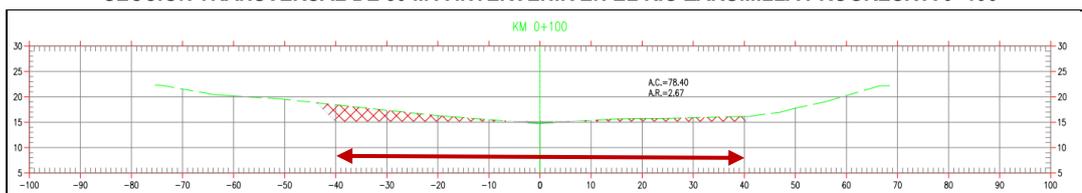
IMAGEN N° 9
SECCIÓN TRANSVERSAL DE 80 M A INTERVENIR EN EL RÍO ZARUMILLA PROGRESIVA 0+100

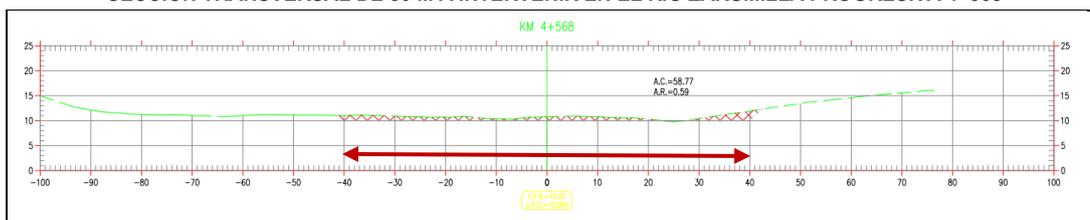
IMAGEN N° 10
SECCIÓN TRANSVERSAL DE 80 M A INTERVENIR EN EL RÍO ZARUMILLA PROGRESIVA 4+568

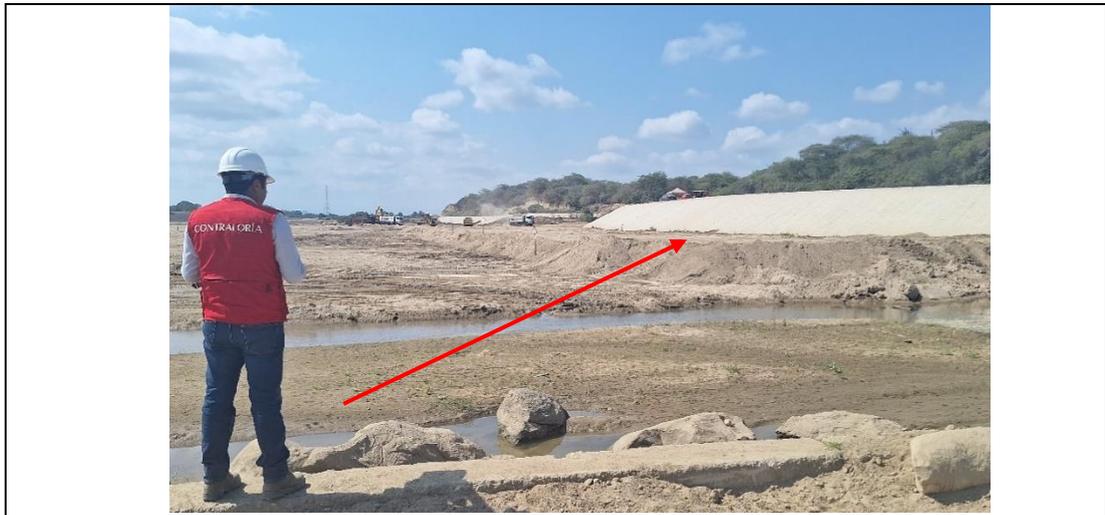
REGISTRO FOTOGRÁFICO N° 9
PROGRESIVA 4+570 CUYO ANCHO DE CAUCE ES 145 M

Sobre el particular, resulta importante precisar que, el objetivo del presente Servicio es la limpieza y descolmatación del cauce del río Zarumilla que tiene por finalidad reducir los riesgos, vulnerabilidades, daños o impacto ante la posible ocurrencia del Fenómeno El Niño, en el marco de la declaratoria del Estado de Emergencia por peligro inminente ante intensas precipitaciones pluviales (período 2023-2024) y posible Fenómeno El Niño, por el Decreto Supremo N° 072-2023-PCM; no obstante, al ejecutarse trabajos de limpieza y descolmatación en una dimensión menor a la requerida, no se estaría garantizando la eficiencia y eficacia del Servicio.

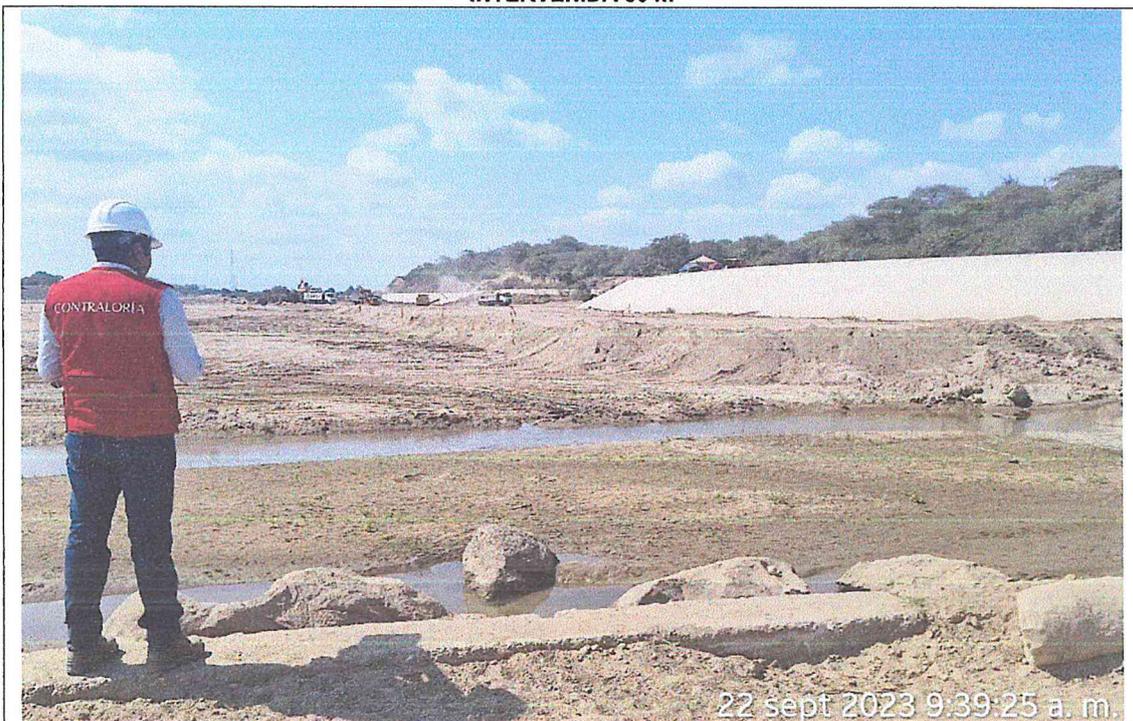
REGISTRO FOTOGRÁFICO N° 4

COMISIÓN DE CONTROL EN PROGRESIVA 4+570, ANCHO DE CAUCE 145 m LONGITUD DE CAUCE INTERVENIDA 80 m

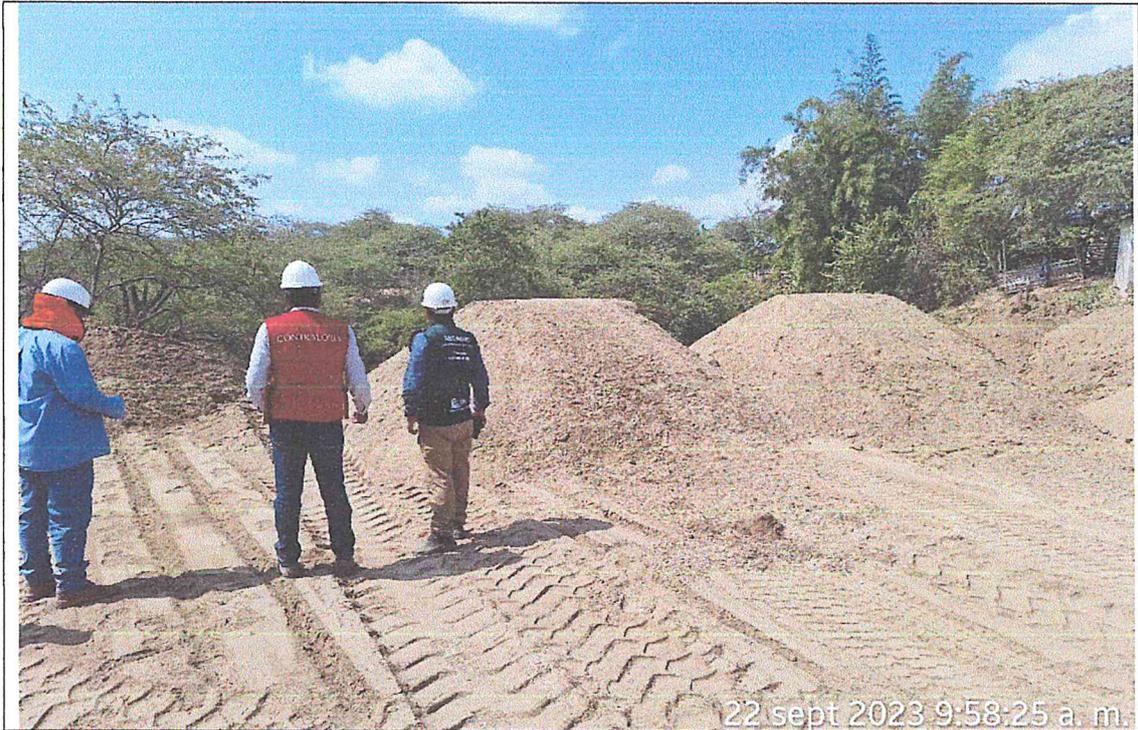
REGISTRO FOTOGRÁFICO N° 5

COMISIÓN DE CONTROL, INGENIERO DE CAMPO DE LA ANA Y RESIDENTE DEL SERVICIO EN SECTOR DE BOTADERO ADICIONAL 1 HABILITADO A SOLICITUD DE MORADORES DEL C.P VILLA DE UÑA DE GATO

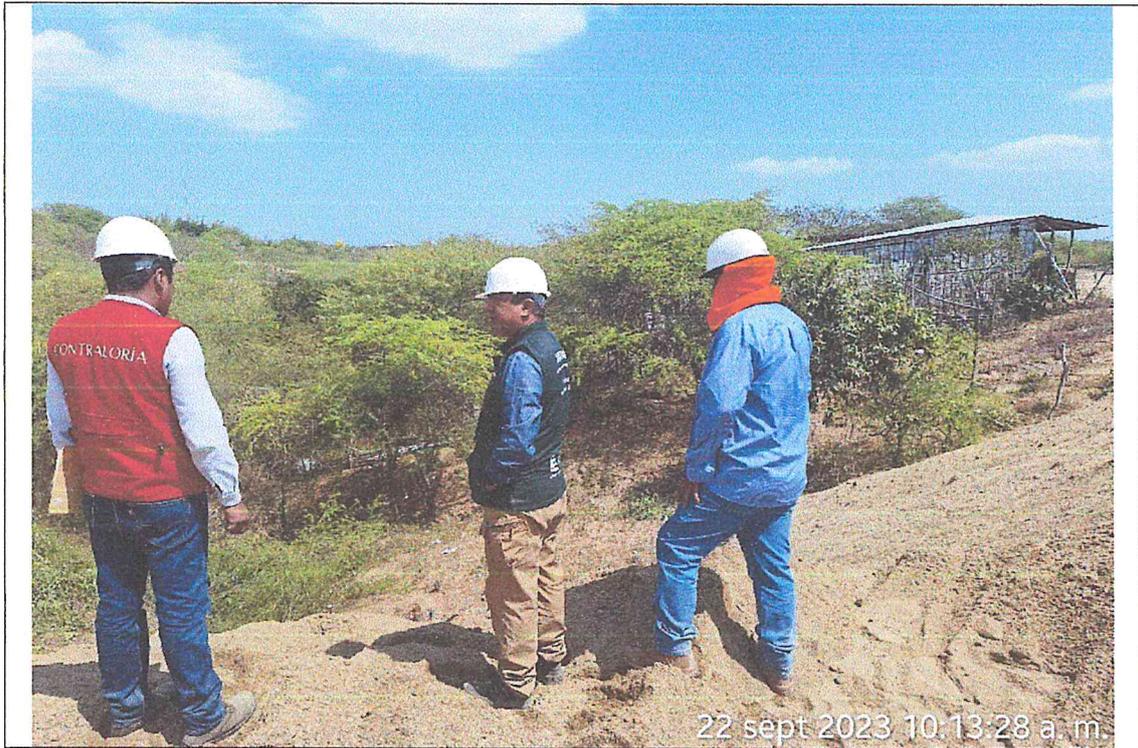
REGISTRO FOTOGRÁFICO N° 7

COMISIÓN DE CONTROL INGENIERO DE CAMPO DE LA ANA Y RESIDENTE DEL SERVICIO EN SECTOR DE BOTADERO ADICIONAL 2 HABILITADO A SOLICITUD DE LA MUNICIPALIDAD DEL C.P VILLA DE UÑA DE GATO

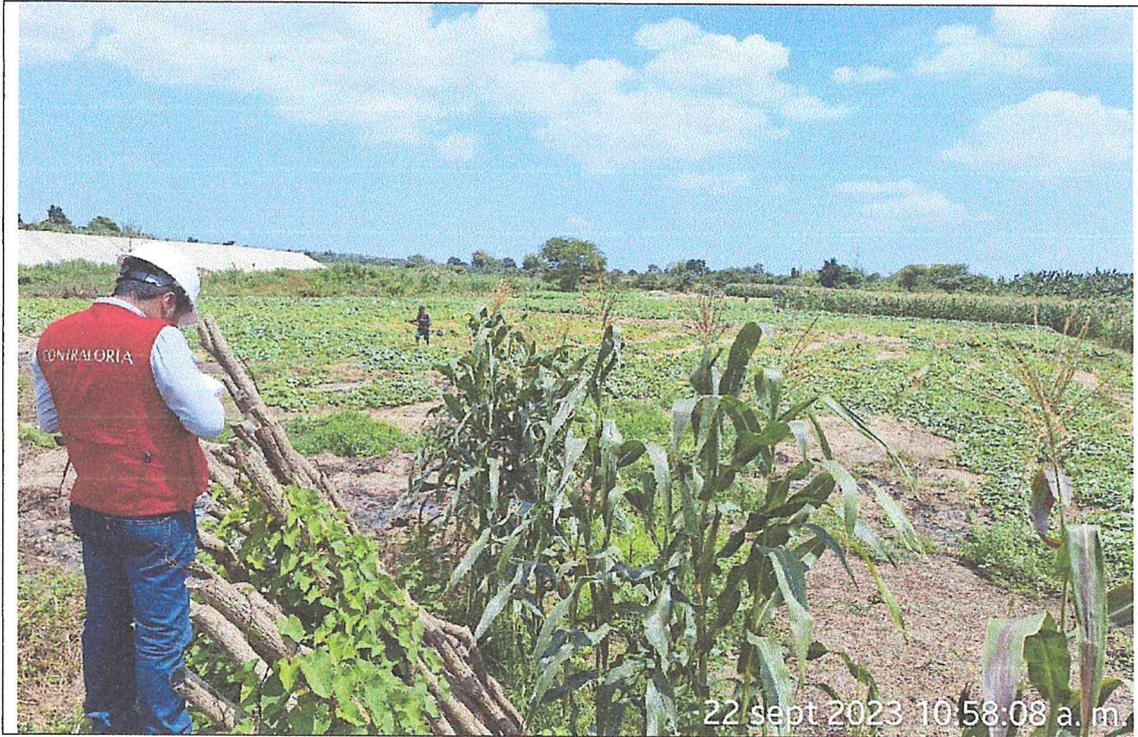
**REGISTRO FOTOGRÁFICO N° 13
COMISIÓN DE CONTROL EN ZONA DONDE EXISTEN SEMBRIOS EN EL CAUCE DEL RÍO ZARUMILLA
PROGRESIVA 0+500**
