**INFORME DE HITO DE CONTROL  
N° 046-2023-OCI/5353-SCC**

**SERVICIO: “LIMPIEZA, DESCOLMATACIÓN DEL RÍO  
ZARUMILLA, SECTOR UÑA DE GATO - PUENTE EUROPA,  
DISTRITO DE AGUAS VERDES, PROVINCIA DE ZARUMILLA,  
DEPARTAMENTO DE TUMBES”**

**HITO DE CONTROL N° 1 – FICHA TÉCNICA DEFINITIVA  
(FTD) AL 100% E INICIO DE EJECUCIÓN DE ACTIVIDADES**

**PERÍODO DE EVALUACIÓN DEL HITO DE CONTROL:  
DEL 22 DE SETIEMBRE DE 2023 AL 28 DE SETIEMBRE DE 2023**

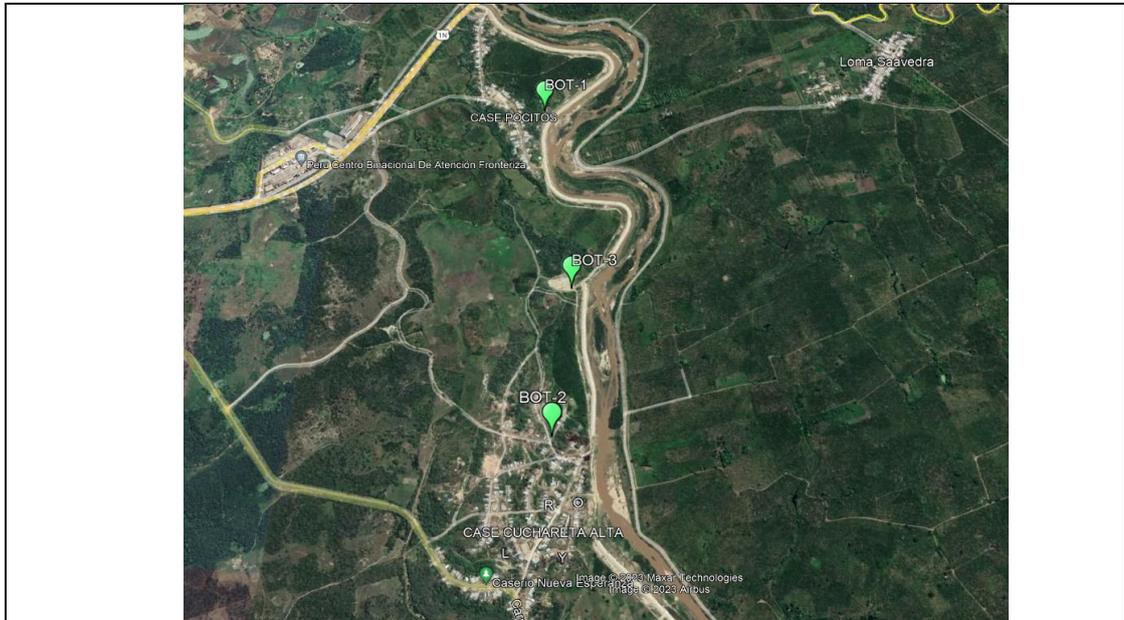
**IMAGEN N° 4**

**VISTA EN GOOGLE EARTH DE LOS DME ESTABLECIDOS EN LA FTD**

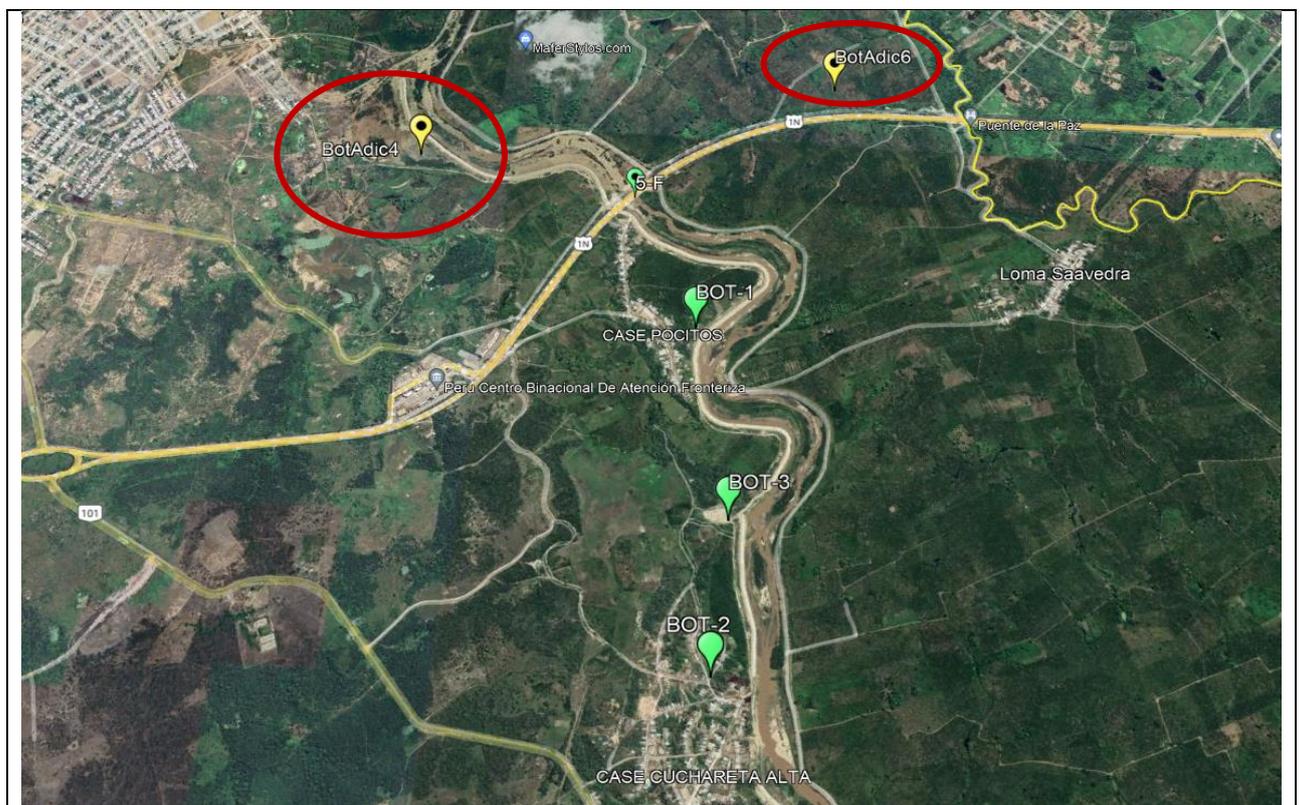
#### **IMAGEN N° 8**

#### **UBICACIÓN EN GOOGLE EARTH DE LOS DME QUE SE DETALLAN EN LA FTD Y DE LOS DME ADICIONALES<sup>7</sup>**

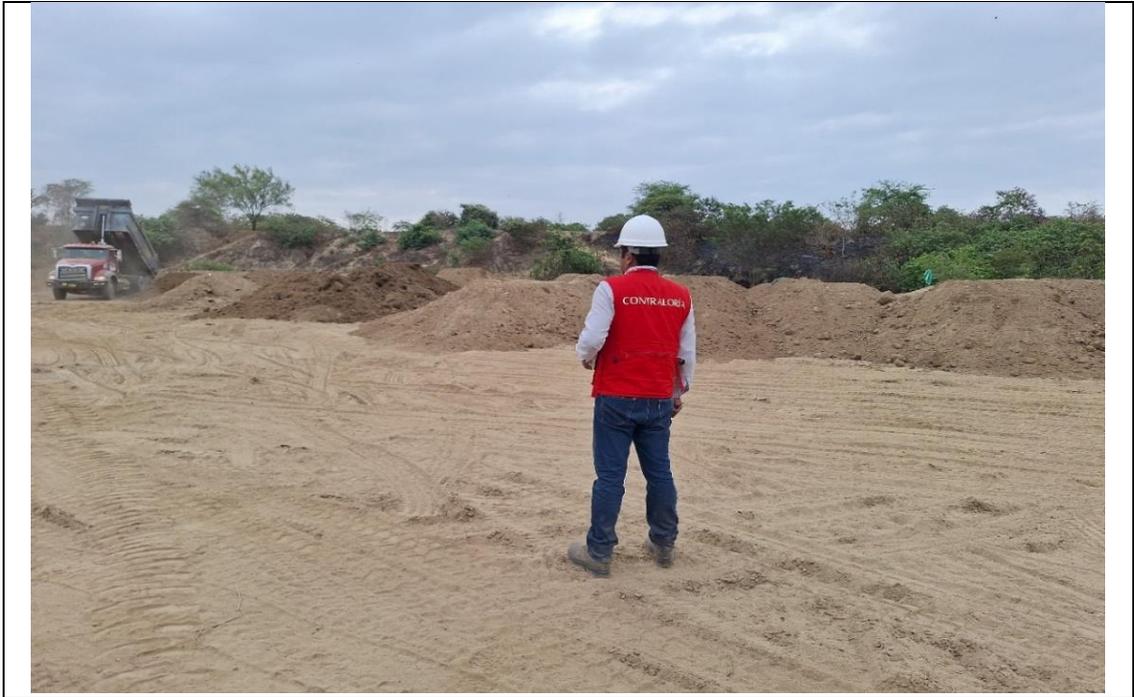
**REGISTRO FOTOGRÁFICO N° 1**  
**BOTADERO ADICIONAL N° 4 UBICADO EN EL SECTOR PUENTE EUROPA<sup>8</sup>**

Finalmente, resulta importante precisar que, el material excedente extraído del cauce del río Zarumilla es un material suelto no compactado, que al ser depositado en los citados “DME adicionales” podría generar problemas de estabilización de suelos, afectando a las estructuras o terrenos agrícolas aledaños a estos DME.

La situación expuesta genera el riesgo de ocasionar problemas de estabilización de suelos, afectándose así a las estructuras o terrenos agrícolas aledaños.

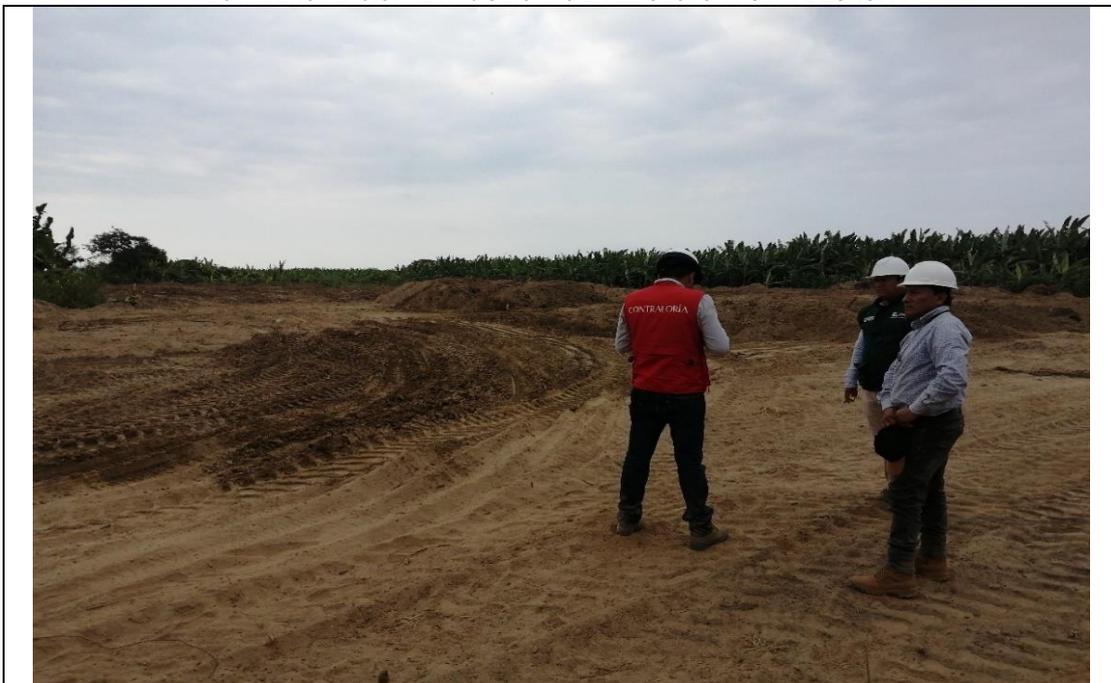
**REGISTRO FOTOGRÁFICO N° 2**  
**BOTADERO ADICIONAL N° 6 UBICADO EN EL SECTOR PUENTE EUROPA<sup>9</sup>**

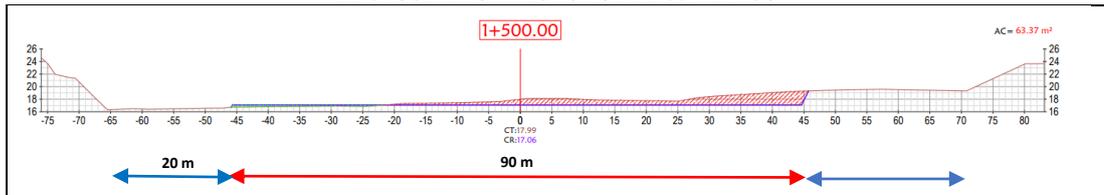
**IMAGEN N° 10**

**SECCIÓN TRANSVERSAL DE RÍO ZARUMILLA PROGRESIVA 1+500, DONDE SE DETALLA LA INTERVENCIÓN EN EL CAUCE EN UNA LONGITUD DE 90 METROS**

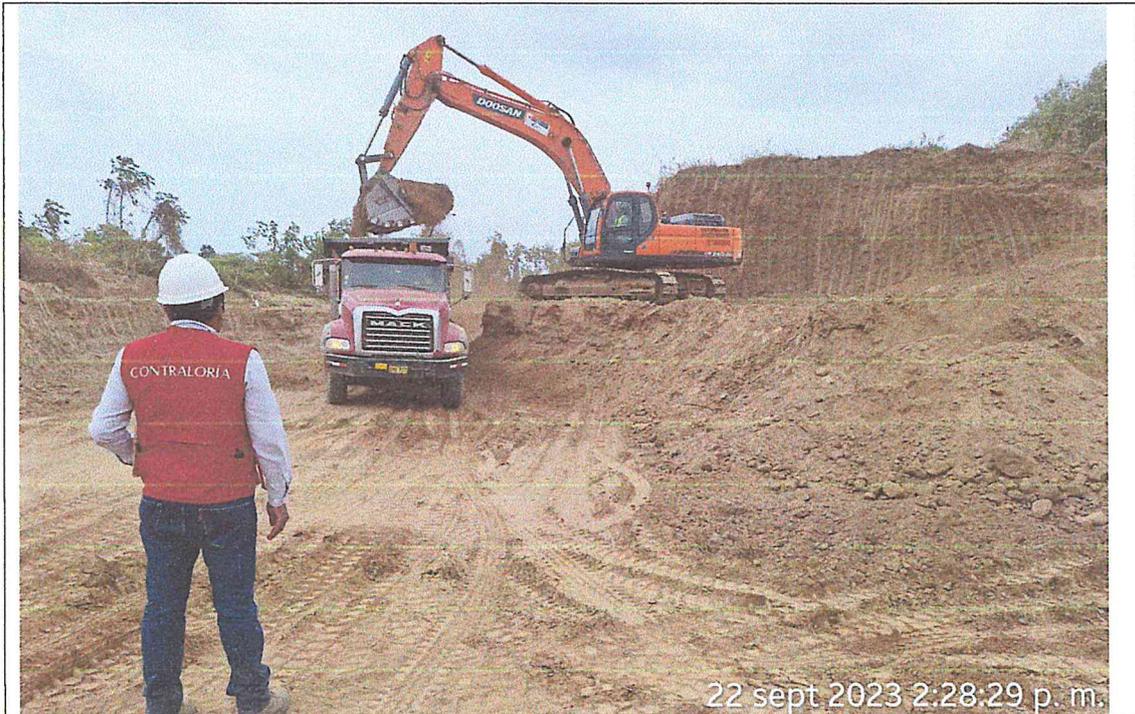
**REGISTRO FOTOGRÁFICO N° 3  
TRABAJOS DE LIMPIEZA Y DESCOLMATACIÓN DEL CAUCE DE RÍO ZARUMILLA**

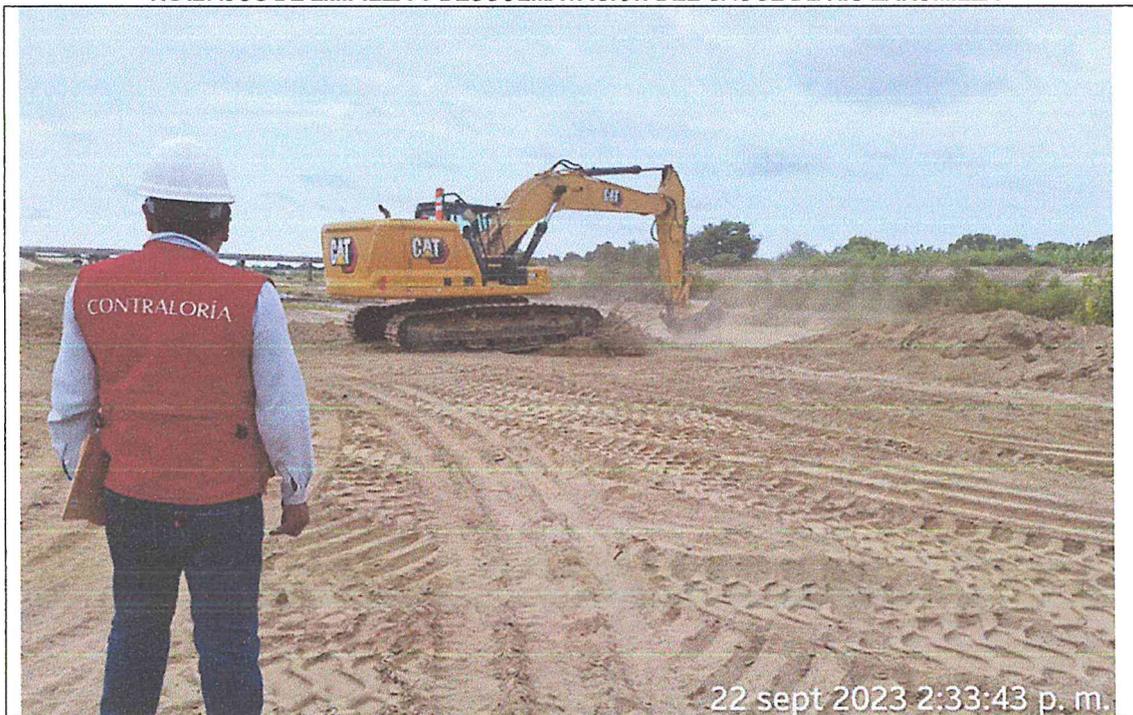
**REGISTRO FOTOGRÁFICO N° 4  
TRABAJOS DE LIMPIEZA Y DESCOLMATACIÓN DEL CAUCE DE RÍO ZARUMILLA**

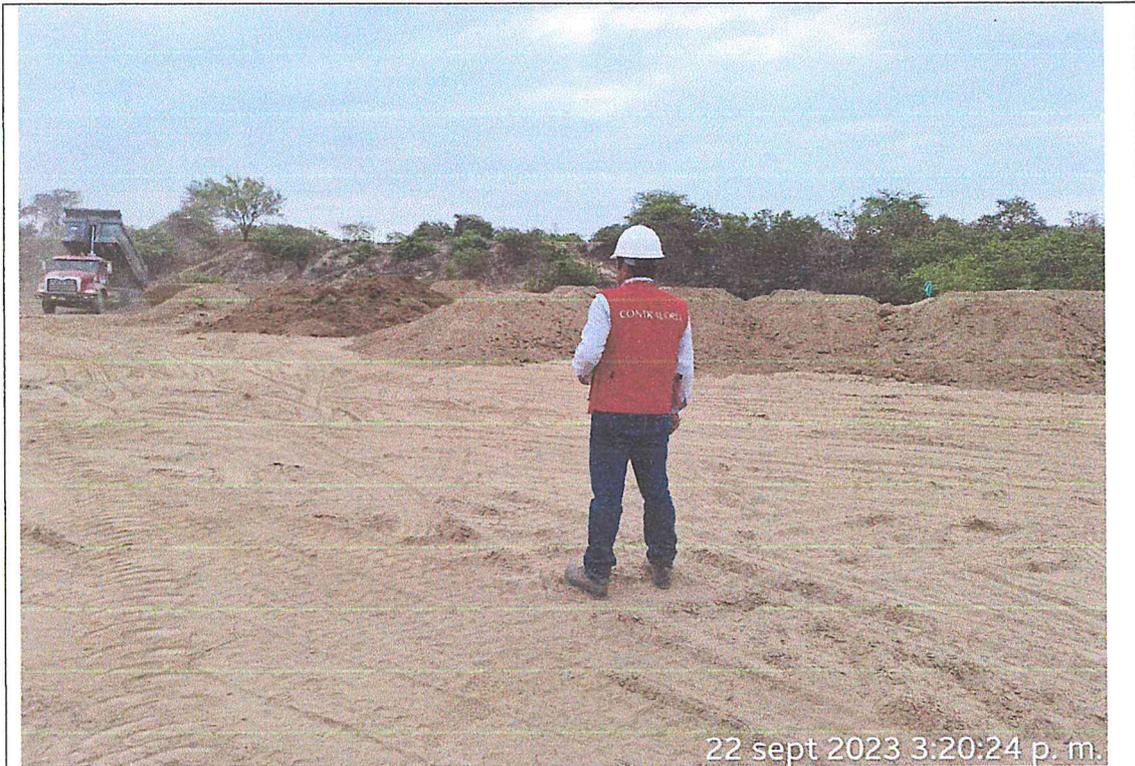
**REGISTRO FOTOGRÁFICO N° 5  
ELIMINACIÓN DE MATERIAL EN DEPÓSITO DE MATERIAL EXCEDENTE DME ADICIONAL**

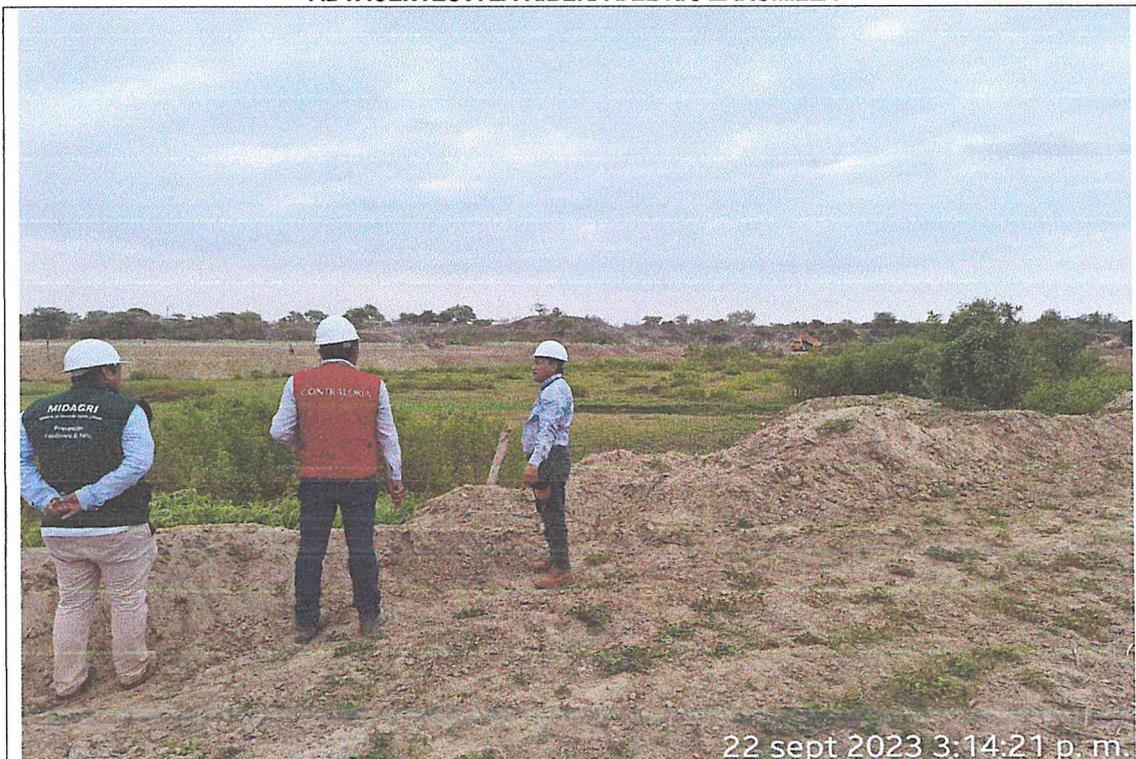
**REGISTRO FOTOGRÁFICO N° 6  
COMISIÓN DE CONTROL, INGENIERO DE CAMPO DE LA ANA Y RESIDENTE DEL SERVICIO EN SECTOR  
DE BOTADERO ADICIONAL 2 HABILITADO A SOLICITUD DE LOS DUEÑOS DE LOS TERRENOS  
ADYACENTES A LA RIBERA DEL RÍO ZARUMILLA**

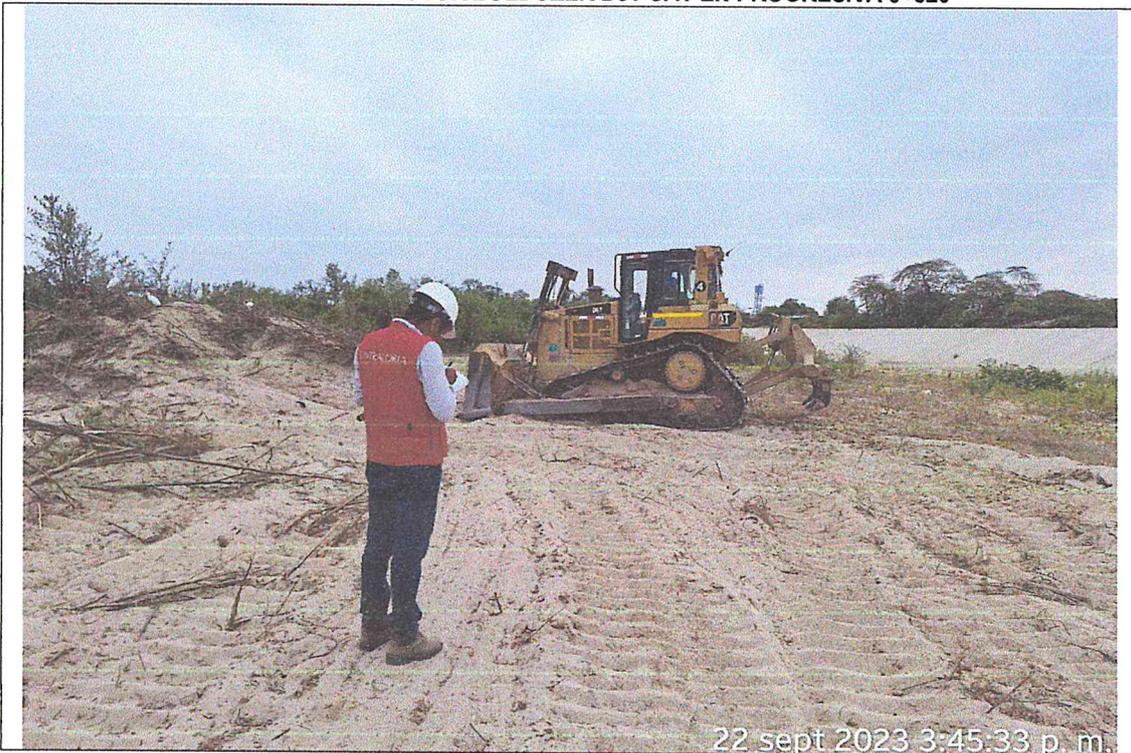
**REGISTRO FOTOGRÁFICO N° 7**  
**TRABAJOS DE TRACTOR BULDOZER D6T CAT EN PROGRESIVA 3+520**

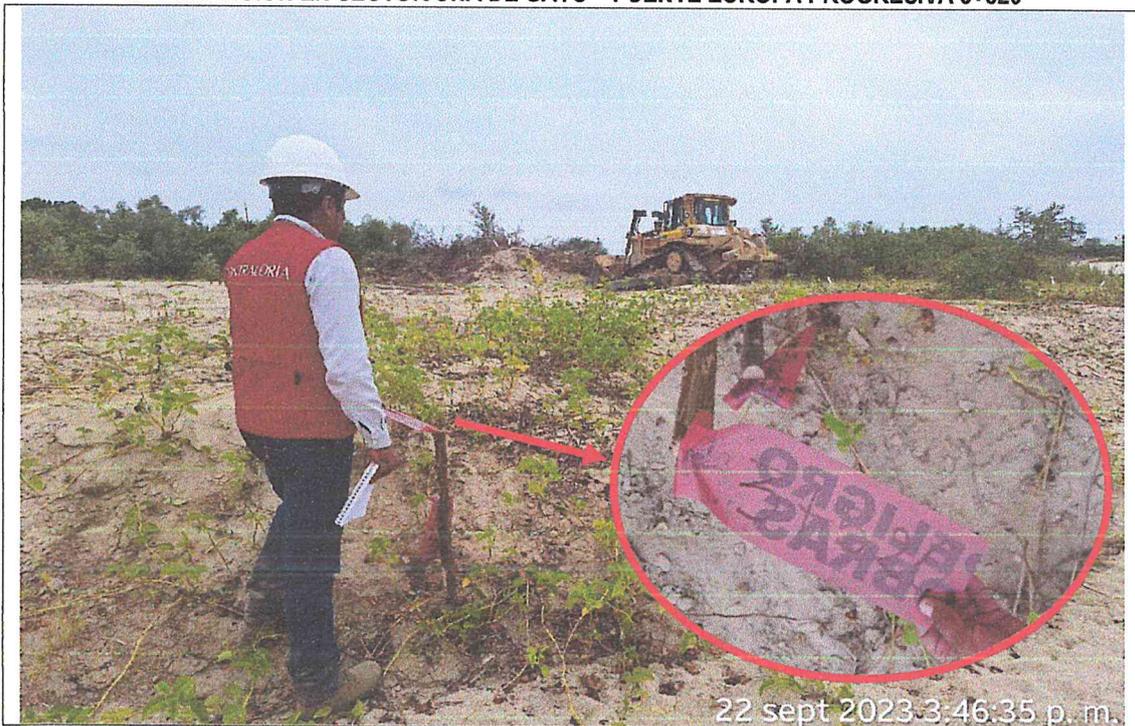
**REGISTRO FOTOGRÁFICO N° 8**  
**INTERVENCIÓN EN SECTOR UÑA DE GATO – PUENTE EUROPA PROGRESIVA 3+520**

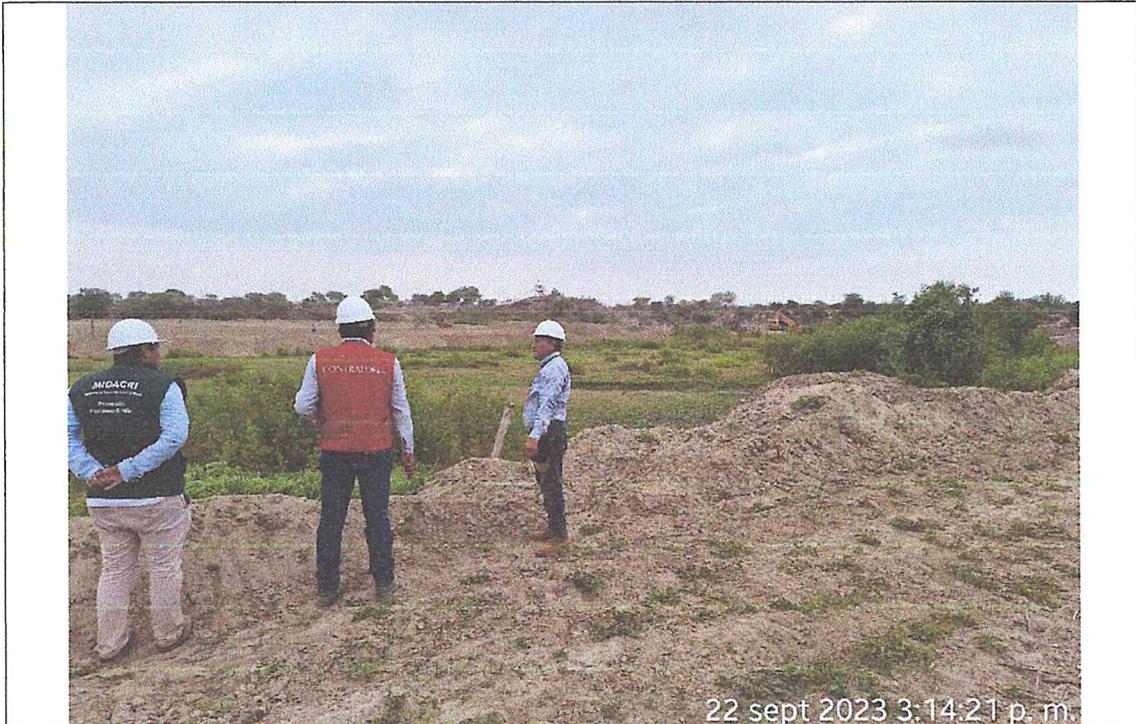
**REGISTRO FOTOGRÁFICO N° 9**

**COMISIÓN DE CONTROL, INGENIERO DE CAMPO DE LA ANA Y RESIDENTE DEL SERVICIO EN BOTADERO ADICIONAL HABILITADO A SOLICITUD DE AGRICULTORES DEL SECTOR**

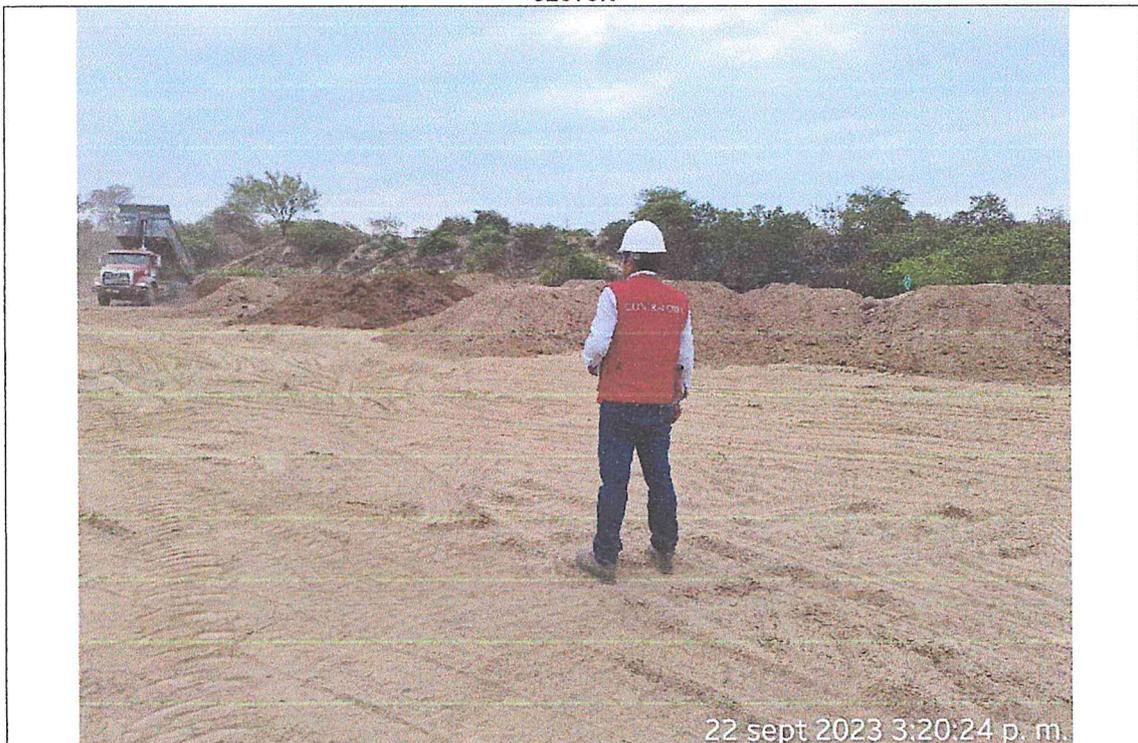
**REGISTRO FOTOGRÁFICO N° 10**

**MATERIAL DEPOSITADO EN BOTADERO ADICIONAL N° 4, HABILITADO A SOLICITUD DE AGRICULTORES DEL SECTOR**
