**INFORME DE HITO DE CONTROL
N° 047-2023-OCI/5353-SCC**

**SERVICIO: “LIMPIEZA, DESCOLMATACIÓN DE LA
QUEBRADA SECA, BOCAPÁN, SECTORES, PAJARITOS,
CHERRELIQUE BELLAVISTA, CAÑAVERAL, DISTRITO DE
CANOAS DE PUNTA SAL, CASITAS, PROVINCIA DE
CONTRALMIRANTE VILLAR, DEPARTAMENTO DE
TUMBES”**

**HITO DE CONTROL N° 1 – FICHA TÉCNICA DEFINITIVA
(FTD) AL 100% E INICIO DE EJECUCIÓN DE ACTIVIDADES**

TUMBES, 12 DE OCTUBRE DE 2023

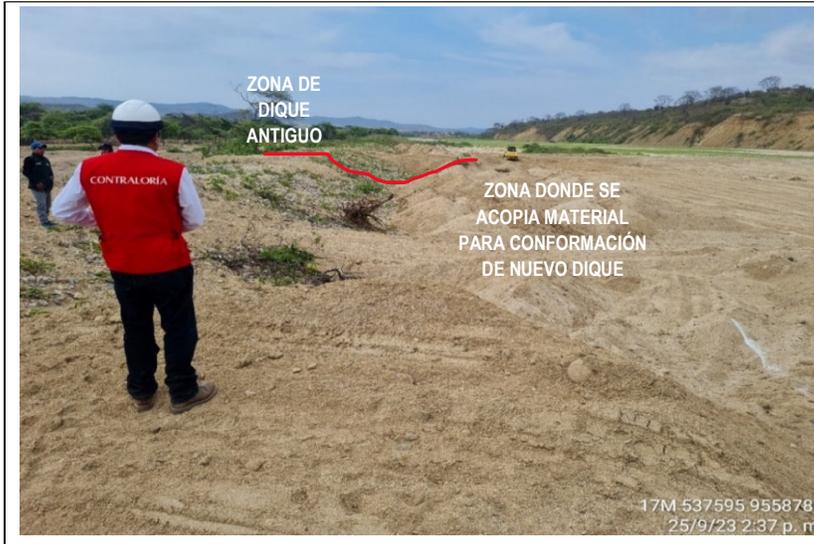
FOTOGRAFÍA N° 1

En la fotografía se aprecia, que se viene acumulando material propio de la descolmatación para la conformación del nuevo dique dentro del cauce de la quebrada. Además, este material se acumula a unos metros del dique existente, dejando un espacio sin material entre ambos diques. La línea en roja permite apreciar la sección que se formaría, antes de ser rellenado el espacio entre ambos diques.

INGENIERO DE CAMPO DEL ANA	Asiento n.° 43, de 25 de setiembre de 2023	"(...) <i>Así mismo, se recomienda juntar los diques tanto el nuevo como el existente para que no quede una grieta el cual debe ser rellenado con material y será valorizado como dique. (...)</i> "

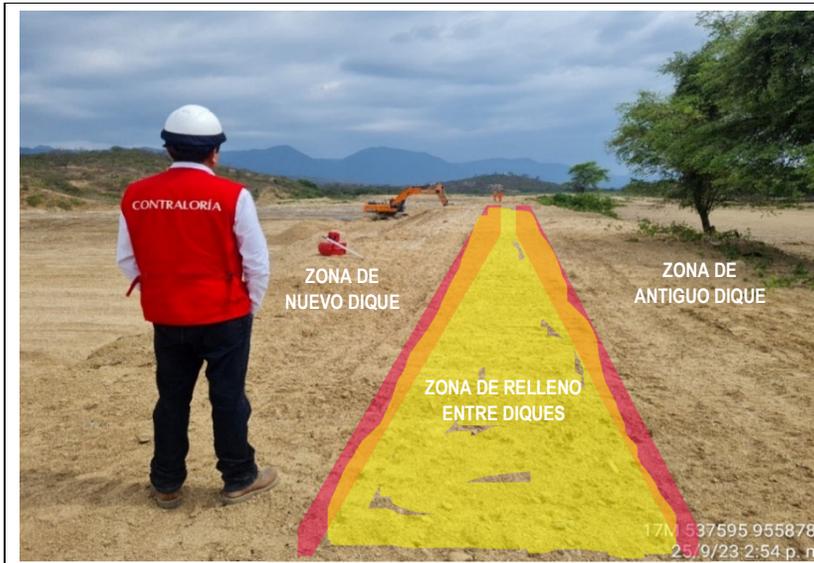
FOTOGRAFÍA N° 2

En la fotografía se señaló el área que fue rellenada entre ambos diques, siendo el material utilizado propio de la descolmatación.

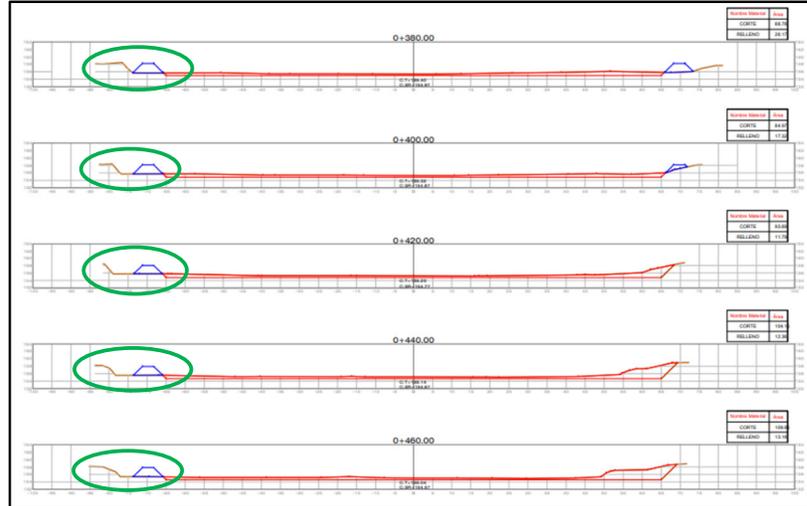
IMAGEN N° 2:
SECCIONES TRANSVERSALES DE LA QUEBRADA CHERRELIQUE ENTRE LAS PROGRESIVAS 0+380 HASTA 0+460. (*)

Legenda: (*) Se agregó el elipse de color verde para detallar la formación de un canal trapezoidal entre el nuevo dique y una margen de la quebrada (dique antiguo).

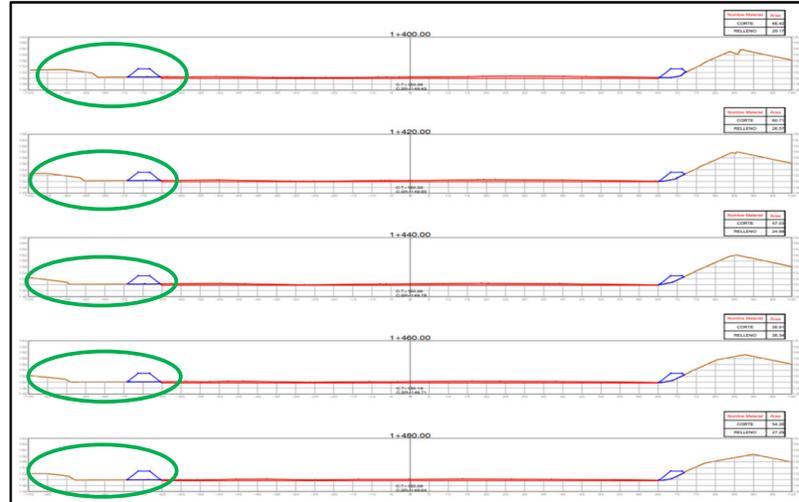
IMAGEN N° 3:
SECCIONES TRANSVERSALES DE LA QUEBRADA CHERRELIQUE ENTRE LAS PROGRESIVAS 1+400 HASTA 1+480. (*)

Legenda: (*) Se agregó el elipse de color verde para detallar la formación de un canal trapezoidal entre el nuevo dique y una margen de la quebrada (dique antiguo).

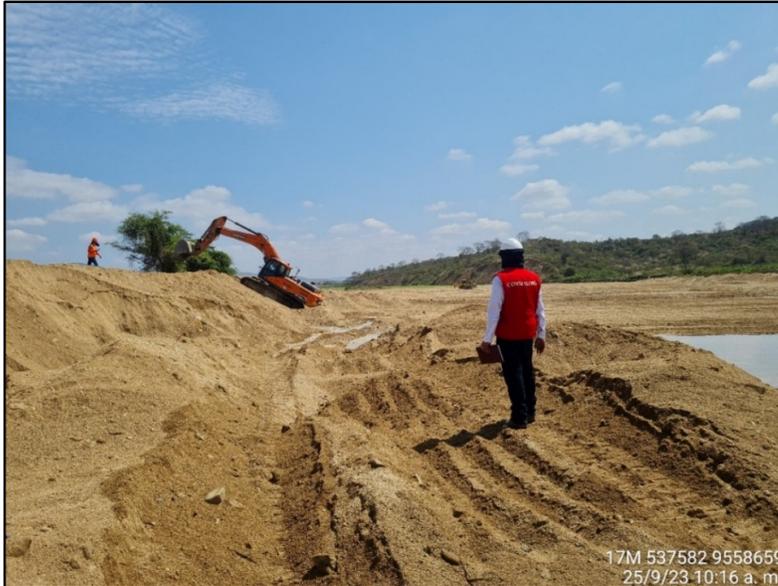
FOTOGRAFÍA N° 3
CONFORMACIÓN DE DIQUE CON MATERIAL PROPIO ENTRE LAS PROGRESIVAS
0+800 – 0+840, EN LA MARGEN IZQUIERDA DE LA QUEBRADA.

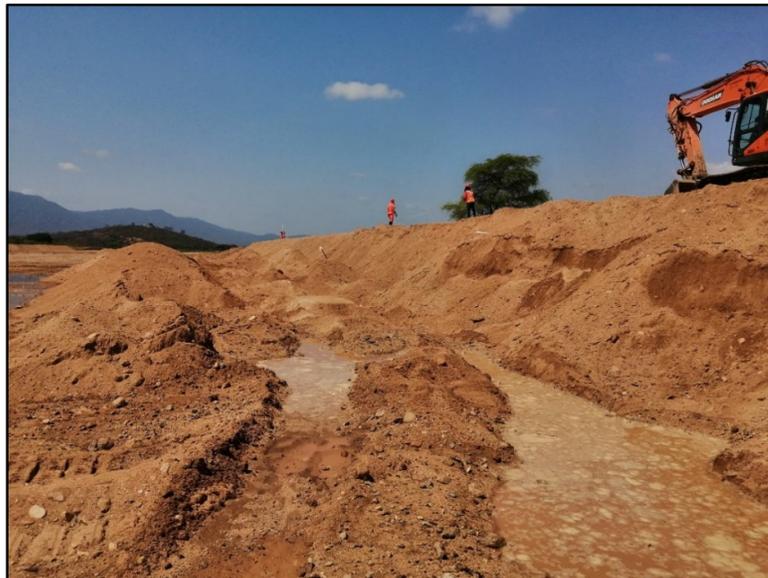
FOTOGRAFÍA N° 4
TRABAJOS DE CONFORMACIÓN DE DIQUE CON MATERIAL PROPIO EN LA MARGEN
IZQUIERDA DE LA QUEBRADA.

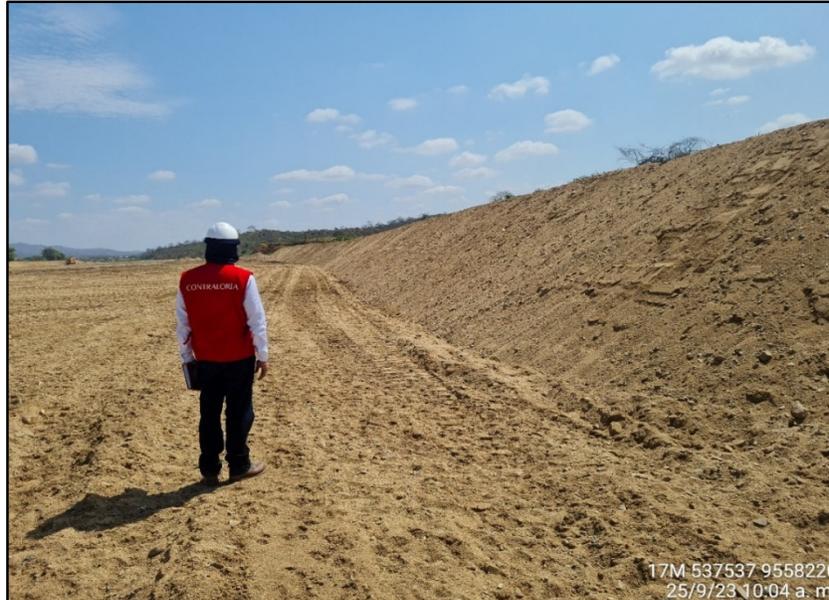
FOTOGRAFÍA N° 5
DIQUE CONFORMADO CON MATERIAL PROPIO, ENTRE LAS PROGRESIVAS 0+100 – 0+260 EN LA MARGEN DERECHA DE LA QUEBRADA.

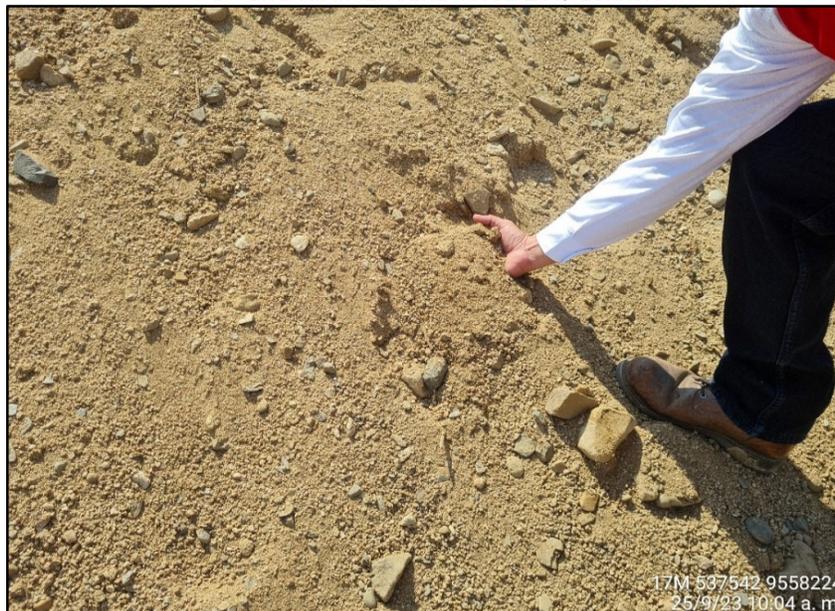
FOTOGRAFÍA N° 6
MATERIAL PROPIO DE LA CONFORMACIÓN DE DIQUE, ENTRE LAS PROGRESIVAS 0+100 – 0+260 EN LA MARGEN DERECHA DE LA QUEBRADA.

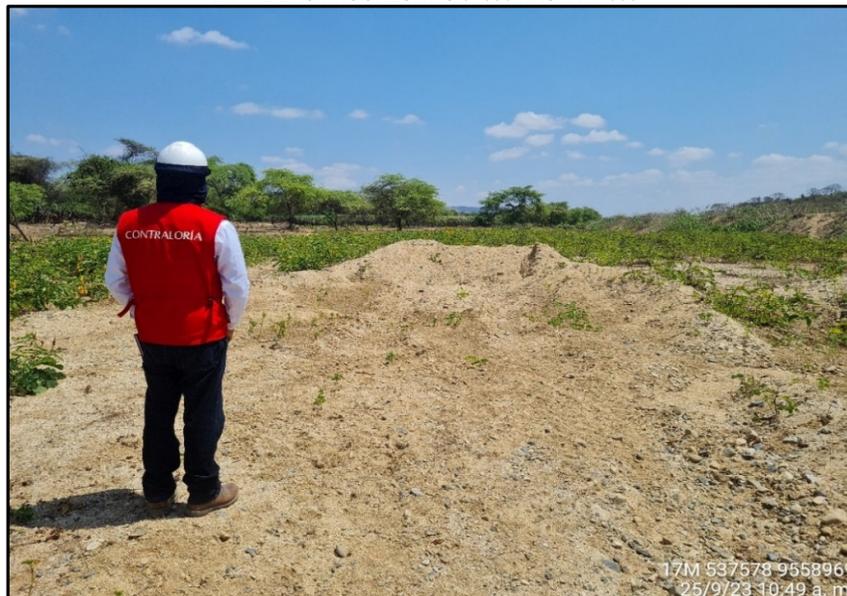
ZONA DE ELIMINACIÓN DE MATERIAL EXCEDENTE, DME UBICADO EN LA PARTE POSTERIOR DEL DIQUE PROYECTADO A LA MARGEN IZQUIERDA DE LA QUEBRADA CHERRELIQUE, ENTRE LAS PROGRESIVAS 0+800 HASTA 1+000

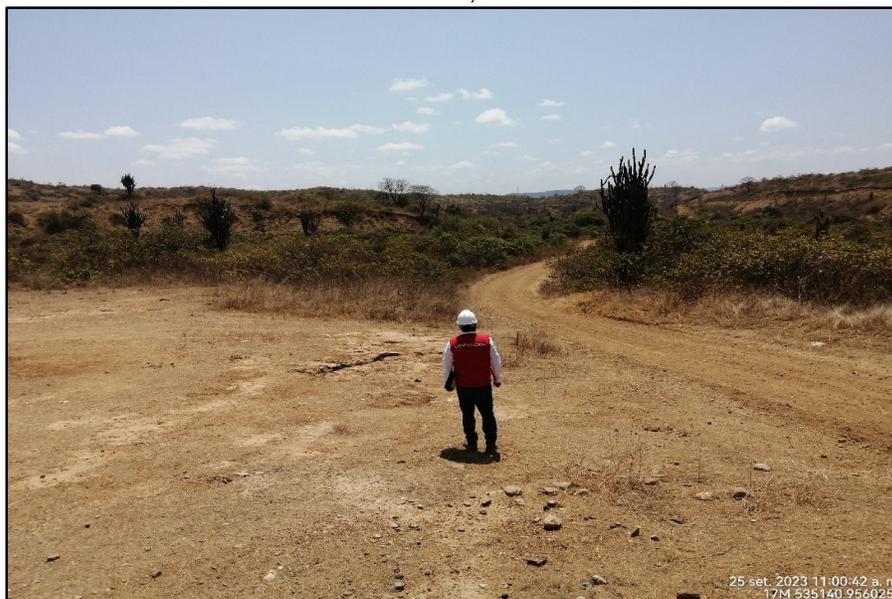
FOTOGRAFÍA N° 8
ZONA DE ELIMINACIÓN DE MATERIAL EXCEDENTE, UBICADO EN EL SECTOR PIEDRAS BLANCAS⁸

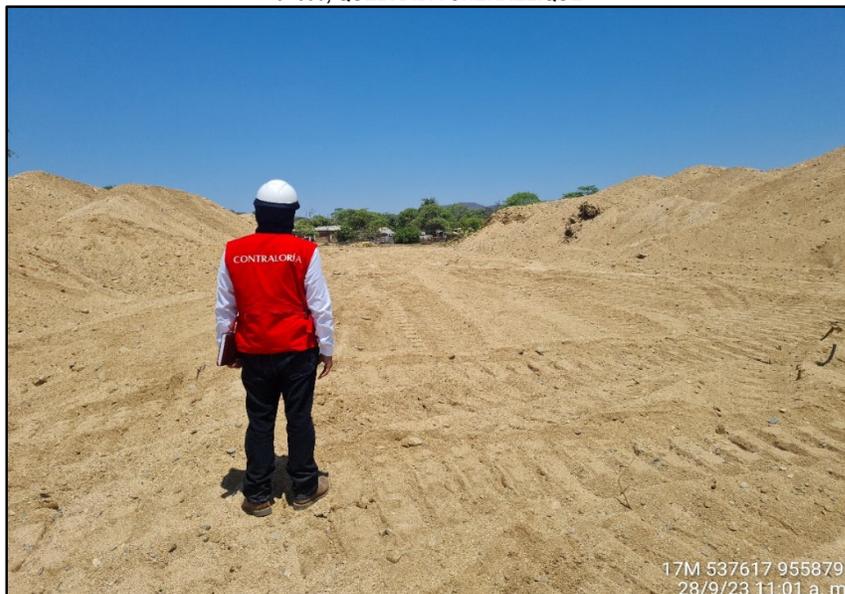
FOTOGRAFÍA N° 9
ACCESO ZONA DE ELIMINACIÓN DE MATERIAL EXCEDENTE, UBICADO EN LA PROGRESIVA
0+600, QUEBRADA CHERRELIQUE

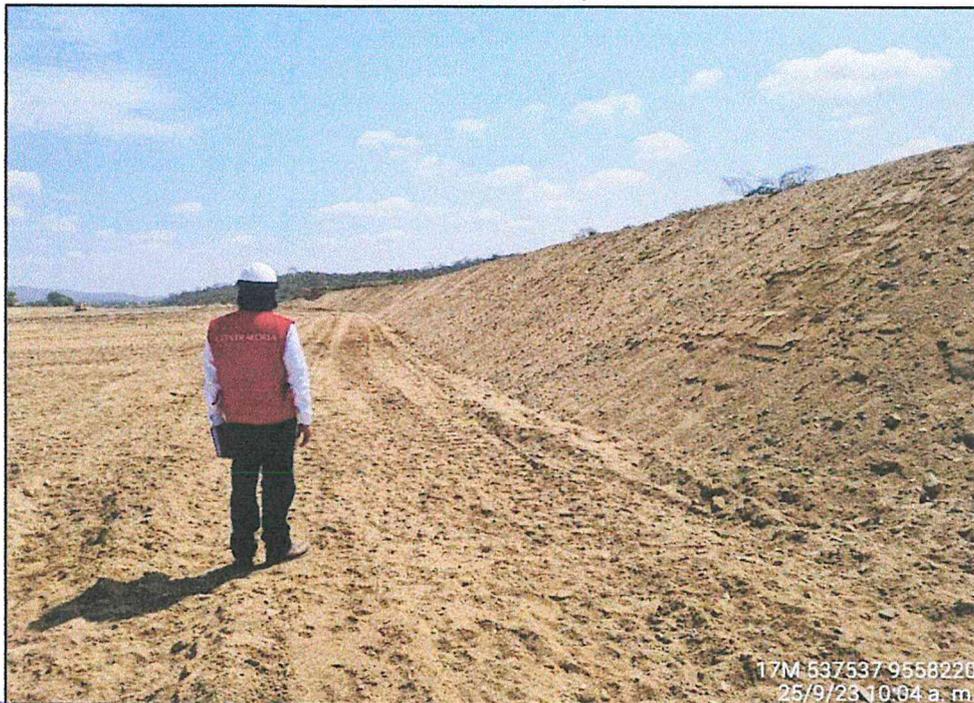
DIQUE CONFORMADO CON MATERIAL PROPIO, ENTRE LAS PROGRESIVAS 0+100 – 0+260 EN LA MARGEN DERECHA DE LA QUEBRADA.

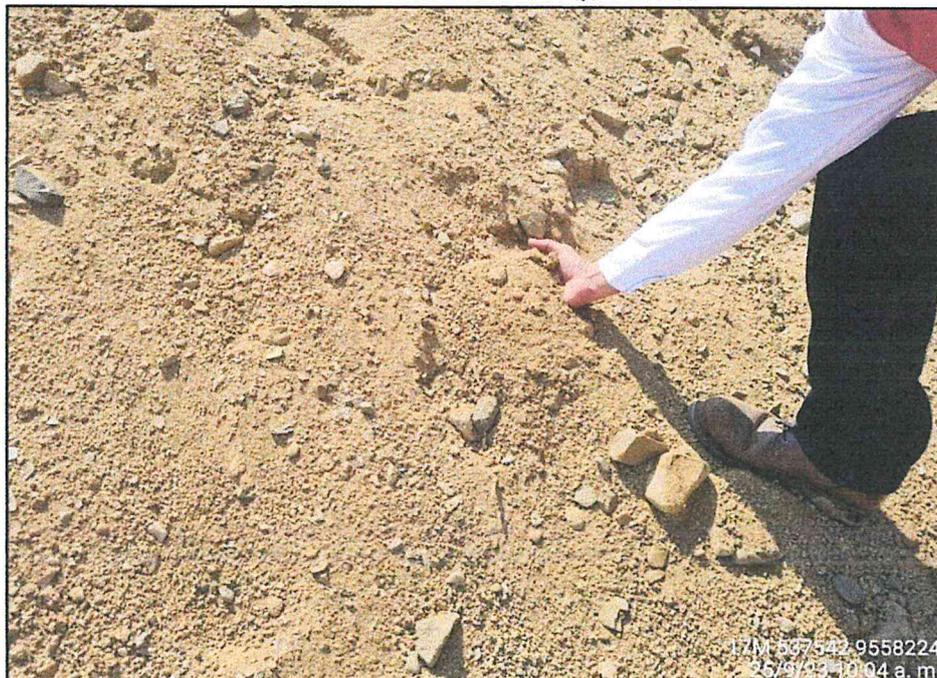
REGISTRO FOTOGRÁFICO N° 6

MATERIAL PROPIO DE LA CONFORMACIÓN DE DIQUE, ENTRE LAS PROGRESIVAS 0+100 – 0+260 EN LA MARGEN DERECHA DE LA QUEBRADA.

Se puede apreciar que predominan arenas con un contenido menor de material gravoso.

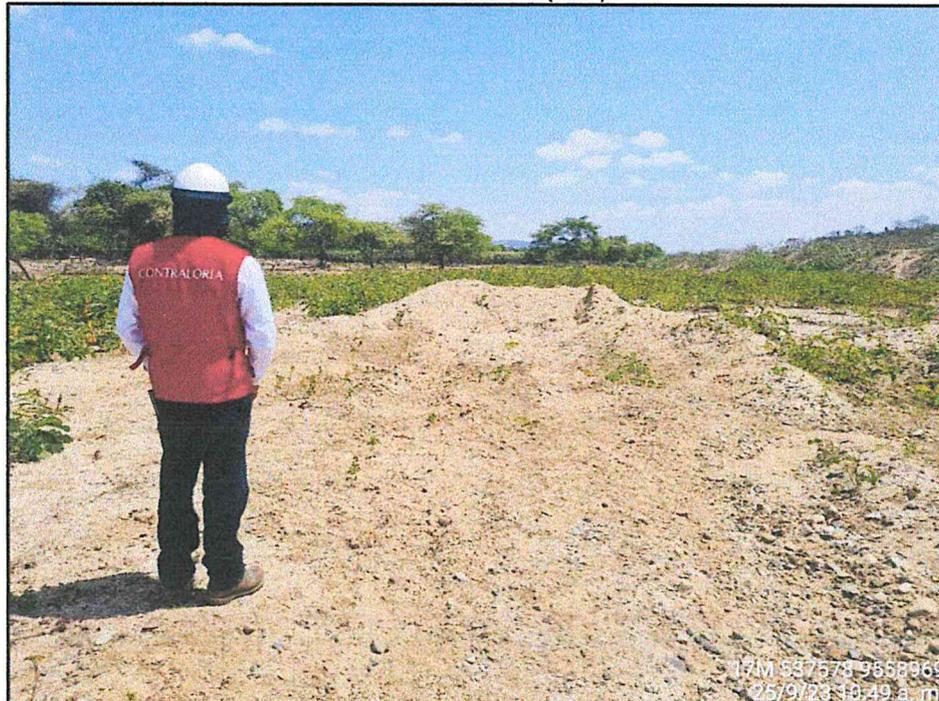
REGISTRO FOTOGRÁFICO N° 10

UBICACIÓN DE DEPÓSITO DE MATERIAL EXCEDENTE EL CUAL SE ENCUENTRA EN TRÁMITE PARA SU USO AUTORIZADO (DME).

En fecha 25 de setiembre de 2023, la partida de eliminación de material excedente distancia máxima 5 km, aún no ha iniciado su ejecución en el servicio que se viene realizando. Este depósito de material excedente se encuentra en la parte posterior del dique proyectado a la margen izquierda, entre las progresivas 0+800 hasta 1+000.

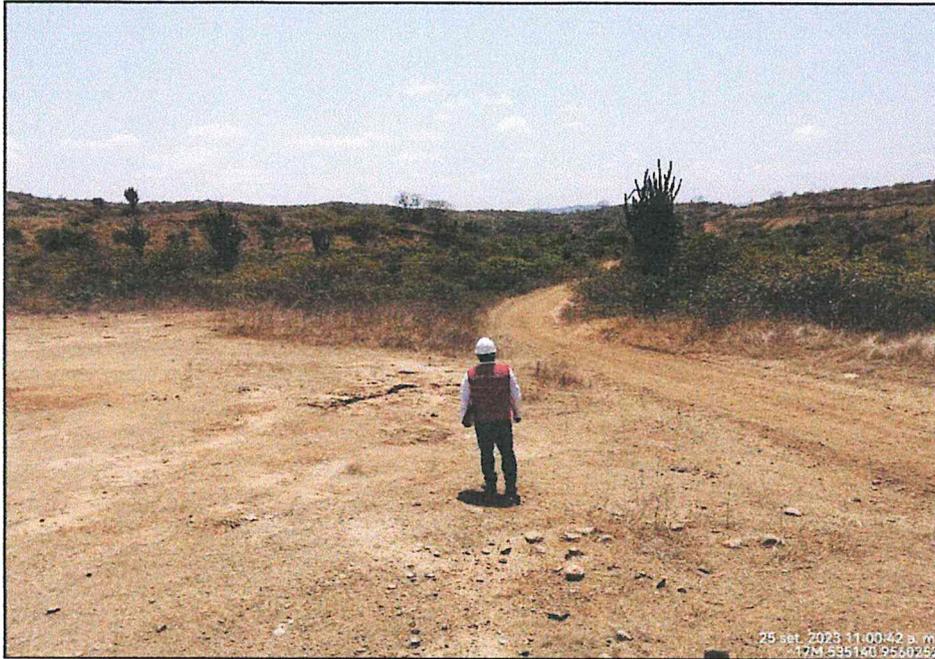
UBICACIÓN DE DEPÓSITO DE MATERIAL EXCEDENTE (DME), EL CUAL SE ENCUENTRA EN TRÁMITE PARA SU USO AUTORIZADO EN EL SECTOR PIEDRA BLANCA.

En esta zona se ubican tres (3) depósitos de material excedente (DME) ubicados en el sector Piedra Blanca ubicado aproximadamente a 4 kilómetros (km), desde el centro de la zona de ejecución del servicio hasta la zona donde se ubican los DME, lado izquierdo del camino vecinal que va desde Cherrelique hasta Punto Mero, estas áreas presentan escasa vegetación entre verde y seca.

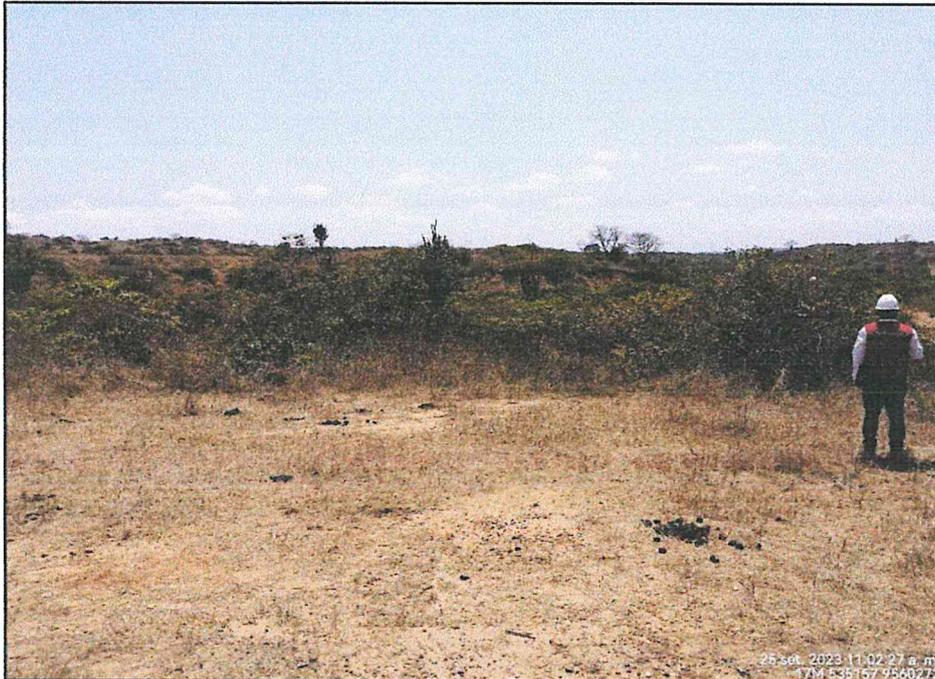
DMEs UBICADOS EN SECTOR PIEDRA BLANCA, ESTE PRESENTA VEGETACIÓN ENTRE VERDE Y SECA

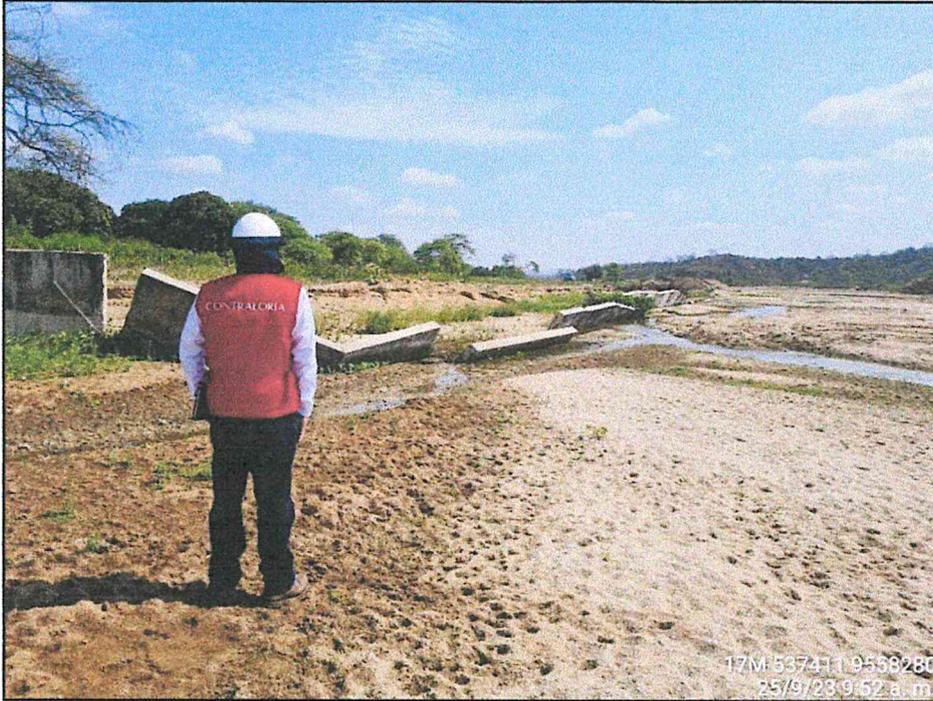
MURO DE CONTENCIÓN COLAPSADO ENTRE LAS PROGRESIVAS 0+100 – 0+220 EN LA MARGEN IZQUIERDA DE LA QUEBRADA

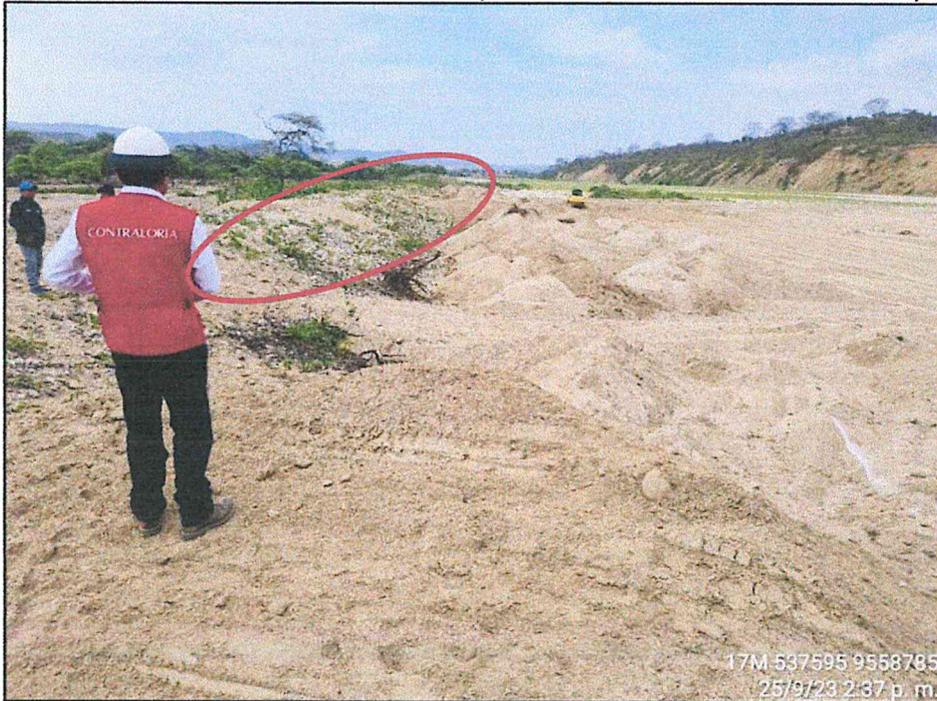
REGISTRO FOTOGRÁFICO N° 16
DIQUE EXISTENTE EN MARGEN IZQUIERDA (REFERENCIA: LO REMARCADO EN ROJO).

Se evidenció la existencia de un Dique entre las progresivas 0+600 – 1+200 aproximadamente del lado izquierdo del cauce, adyacente al área donde se viene ejecutando la conformación del Dique Proyectado con material propio del correspondiente servicio.
Fuente: Inspección física de 25 de setiembre de 2023

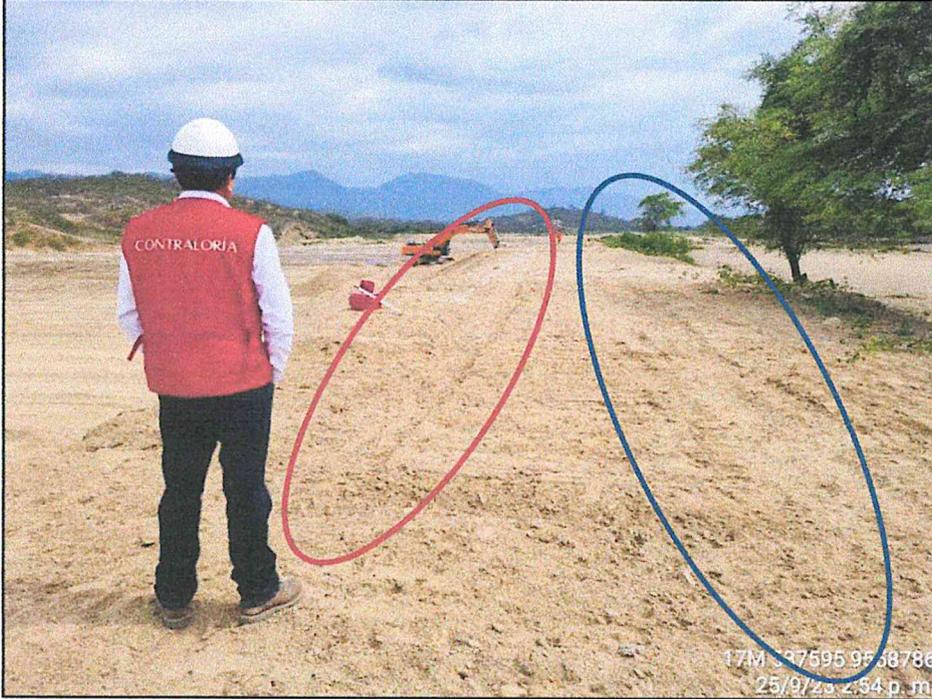
**REGISTRO FOTOGRÁFICO N° 17
CONFORMACIÓN DE DIQUE CON MATERIAL PROPIO ADYACENTE A DIQUE EXISTENTE**

Se evidencia que se viene ejecutando un relleno con material propio entre el dique existente y el dique proyectado, con el fin de nivelar ambas coronas (parte superior de los diques), dicho material de relleno, es producto del corte de la descolmatación del cauce de la quebrada.

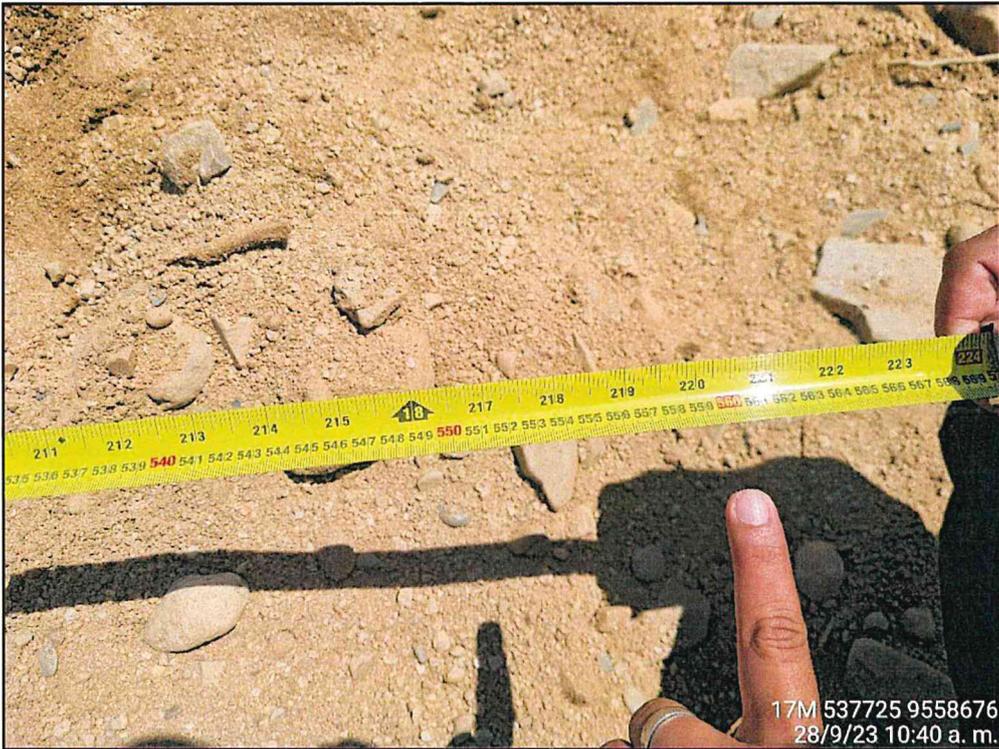
REGISTRO FOTOGRÁFICO N° 3
LONGITUD DE LA CORONA DEL DIQUE=5.60 METROS, PROGRESIVA 0+580, MARGEN DERECHA.

Medición realizada en la corona del dique conformado con material propio, en la Progresiva 0+580 de la margen derecha del cauce.
Fuente: Inspección física de 28 de setiembre de 2023.

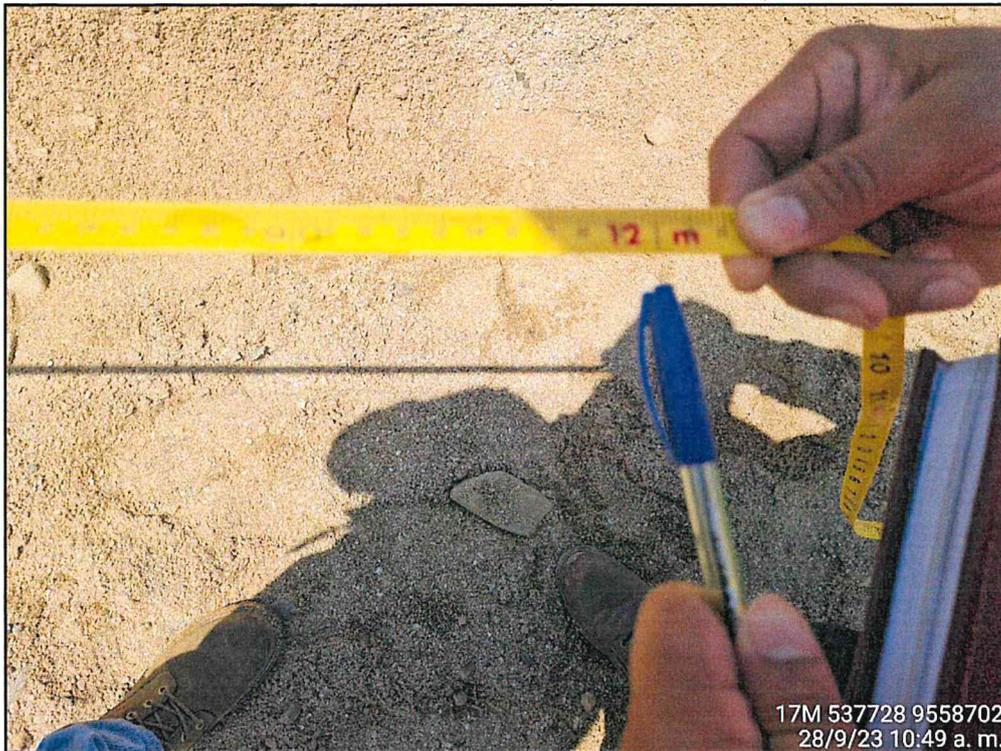
REGISTRO FOTOGRÁFICO N° 5
LONGITUD DE LA BASE DEL DIQUE=12.00 METROS, PROGRESIVA 0+580, MARGEN DERECHA.

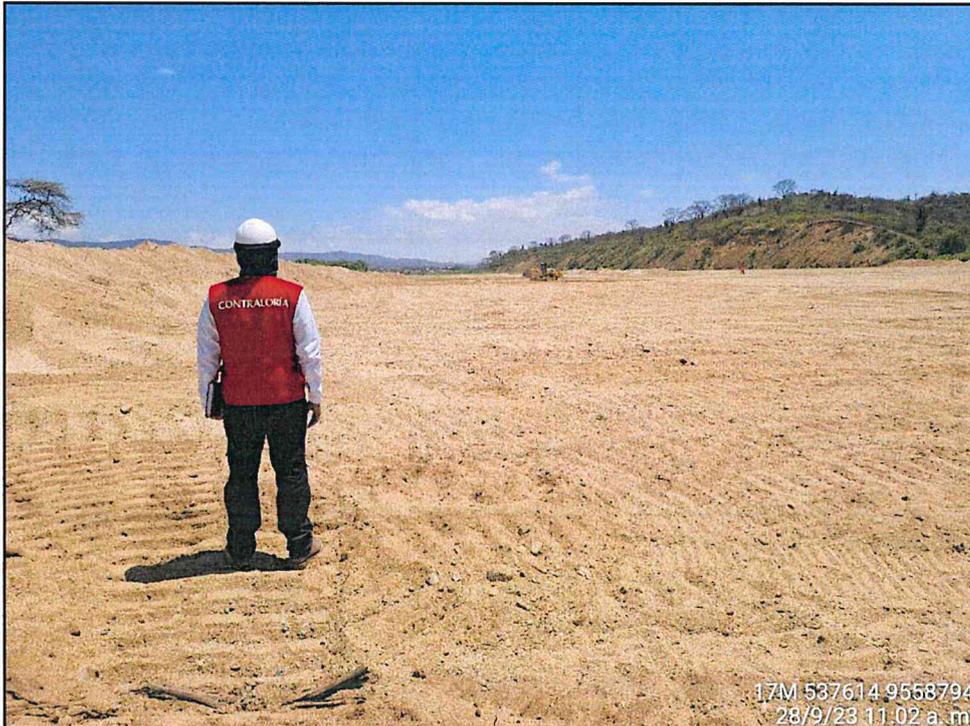
**REGISTRO FOTOGRÁFICO N° 8
CAUCE DE LA QUEBRADA, VISTA HACIA AGUAS ABAJO EN PROGRESIVA 0+600**

Se evidencia en la margen izquierda del cauce acumulación de material propio, producto de los trabajos de descolmatación, y en la margen derecha del cauce ladera de cerro natural. En el centro del cauce el tractor sobre orugas.
Fuente: Inspección física de 28 de setiembre de 2023.

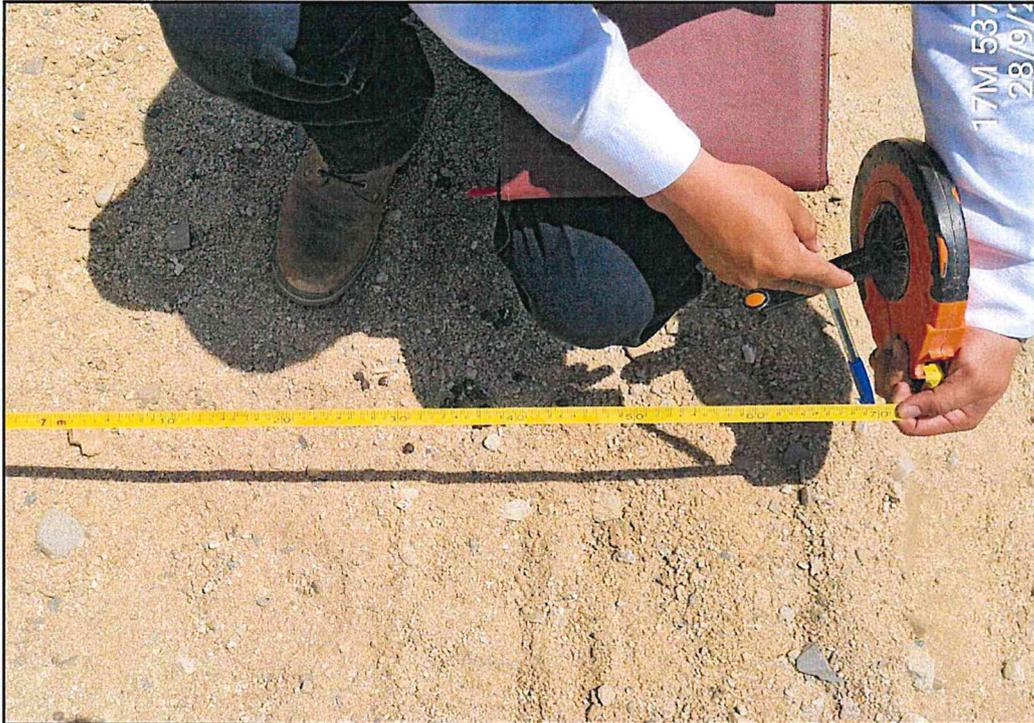
LONGITUD DE LA CORONA DEL DIQUE=7.70 METROS, PROGRESIVA 0+640, MARGEN DERECHA.

Medición realizada en la corona del dique conformado con material propio, en la Progresiva 0+640 de la margen izquierda del cauce.
Fuente: Inspección física de 28 de setiembre de 2023.
