**ÓRGANO DE CONTROL INSTITUCIONAL  
GOBIERNO REGIONAL DE TUMBES**

**INFORME DE HITO DE CONTROL  
N° 054-2023-OCI/5353-SCC**

**SERVICIO: “LIMPIEZA, DESCOLMATACIÓN DE LA  
QUEBRADA HUALTACAL, FAICAL, SECTORES: RICA  
PLAYA, LEANDRO CAMPOS, DISTRITO DE SAN JACINTO,  
MATAPALO, PROVINCIA TUMBES Y ZARUMILLA,  
DEPARTAMENTO DE TUMBES”**

**HITO DE CONTROL N° 2 – AVANCE DE EJECUCIÓN DE  
ACTIVIDADES Y REGULARIZACIÓN DEL PROCEDIMIENTO  
DE CONTRATACIÓN DIRECTA**

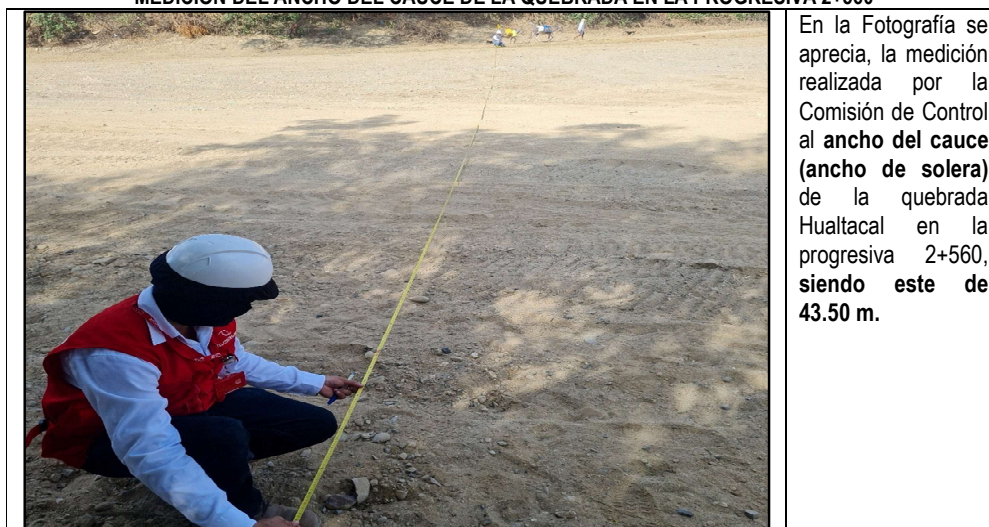
**MEDICIÓN DEL ANCHO DEL CAUCE DE LA QUEBRADA EN LA PROGRESIVA 2+560**

En la Fotografía se aprecia, la medición realizada por la Comisión de Control al **ancho del cauce (ancho de solera)** de la quebrada Hualtactal en la progresiva 2+560, **siendo este de 43.50 m.**

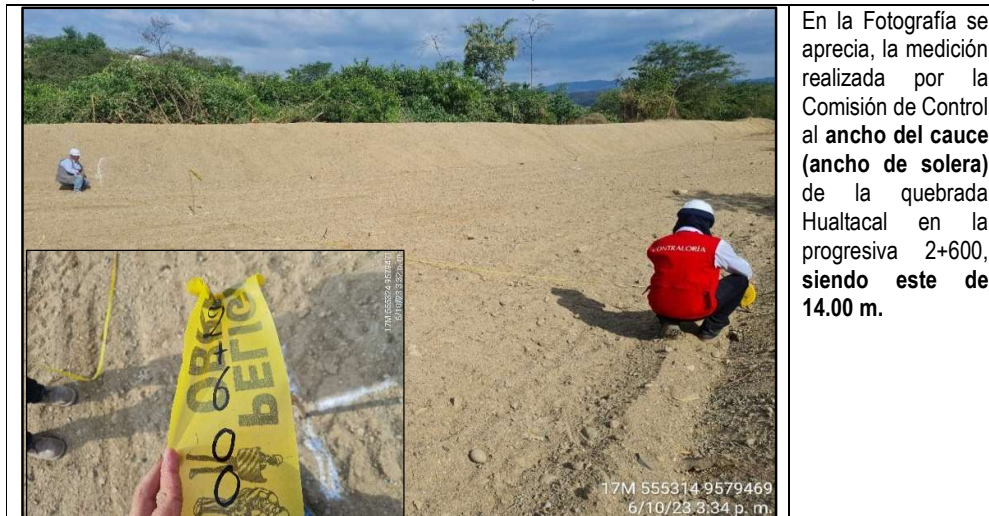
**FOTOGRAFÍA N° 2**  
**MEDICIÓN DEL ANCHO DEL CAUCE DE LA QUEBRADA EN LA PROGRESIVA 2+600**

En la Fotografía se aprecia, la medición realizada por la Comisión de Control al ancho del cauce (ancho de solera) de la quebrada Hualtaca en la progresiva 2+600, siendo este de 14.00 m.

La situación expuesta, de la presencia de un estrechamiento en el cauce en la quebrada Hualtaca, generan los riesgos de pérdida de la inversión, afectación de pobladores y cultivos aledaños, ante un eventual Fenómeno El Niño.

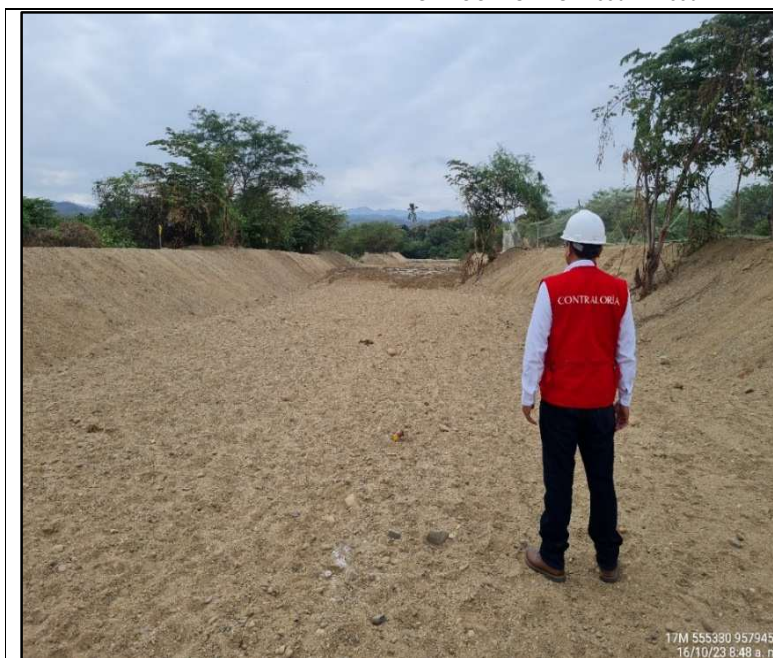
En fotografía, personal de la Comisión de Control se ubica en la progresiva 2+620 aproximadamente del cauce de la quebrada Hualtaca, después del cruce del badén hacia agua abajo.

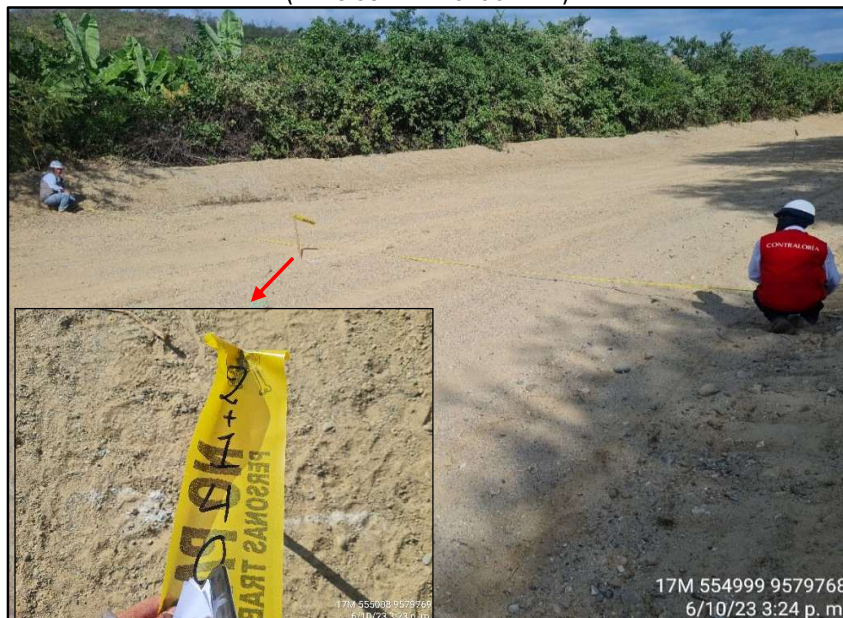
**FOTOGRAFÍA N° 7**  
**MEDICIÓN DEL ANCHO DEL FONDO DEL CAUCE DE LA QUEBRADA EN LA PROGRESIVA 2+140.**  
**(VER SIGUIENTE FOTOGRAFÍA).**

En el centro del eje del cauce de la quebrada se ubican estacas señalizadas, en las cuales se indican las progresivas, tal como se muestra en la fotografía indicada con flecha roja, siendo esta la progresiva 2+140.

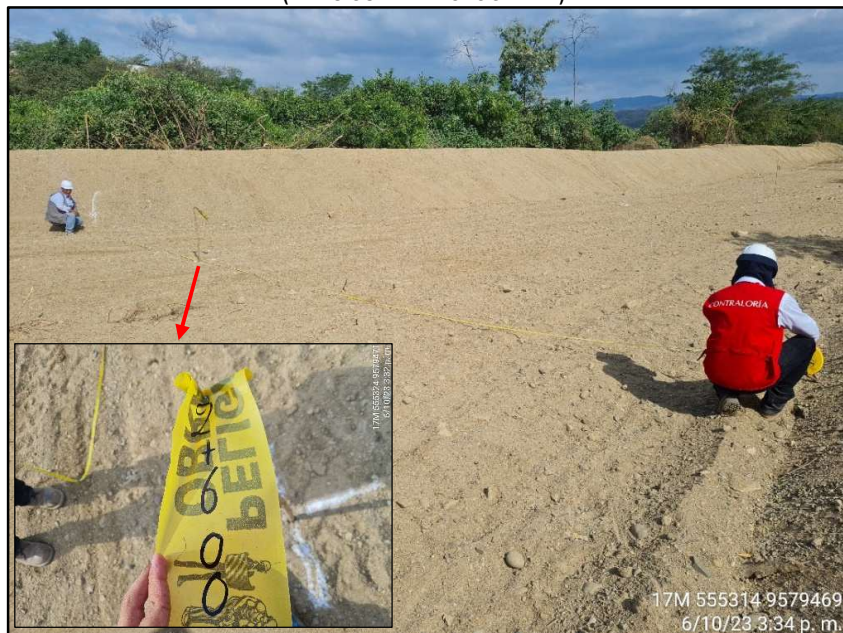
**FOTOGRAFÍA N° 9**  
**MEDICIÓN DEL ANCHO DEL FONDO DEL CAUCE DE LA QUEBRADA EN LA PROGRESIVA 2+600.**  
**(VER SIGUIENTE FOTOGRAFÍA).**

En el centro del eje del cauce de la quebrada se ubican estacas señalizadas, en las cuales se indican las progresivas, tal como se muestra en la fotografía indicada con flecha roja, siendo esta la progresiva 2+600.

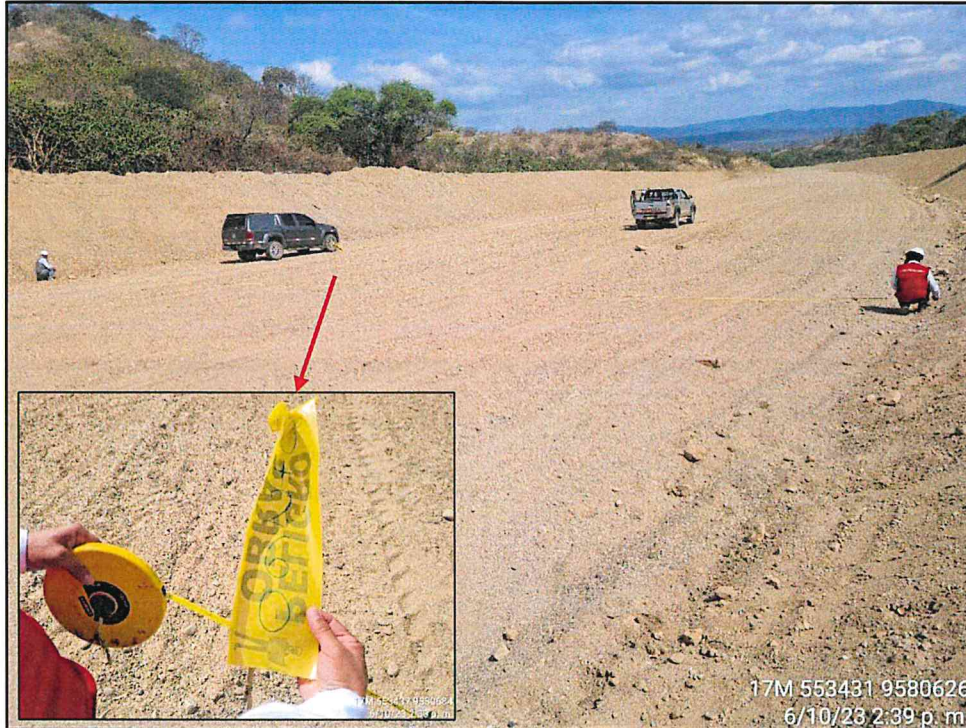
**MEDICIÓN DEL ANCHO DEL FONDO DEL CAUCE DE LA QUEBRADA EN LA PROGRESIVA 0+260 (VER SIGUIENTE FOTOGRAFÍA).**

En el centro del eje del cauce de la quebrada se ubican estacas señalizadas, en las cuales se indican las progresivas, tal como se muestra en la fotografía indicada con flecha roja, siendo esta la progresiva 0+260.

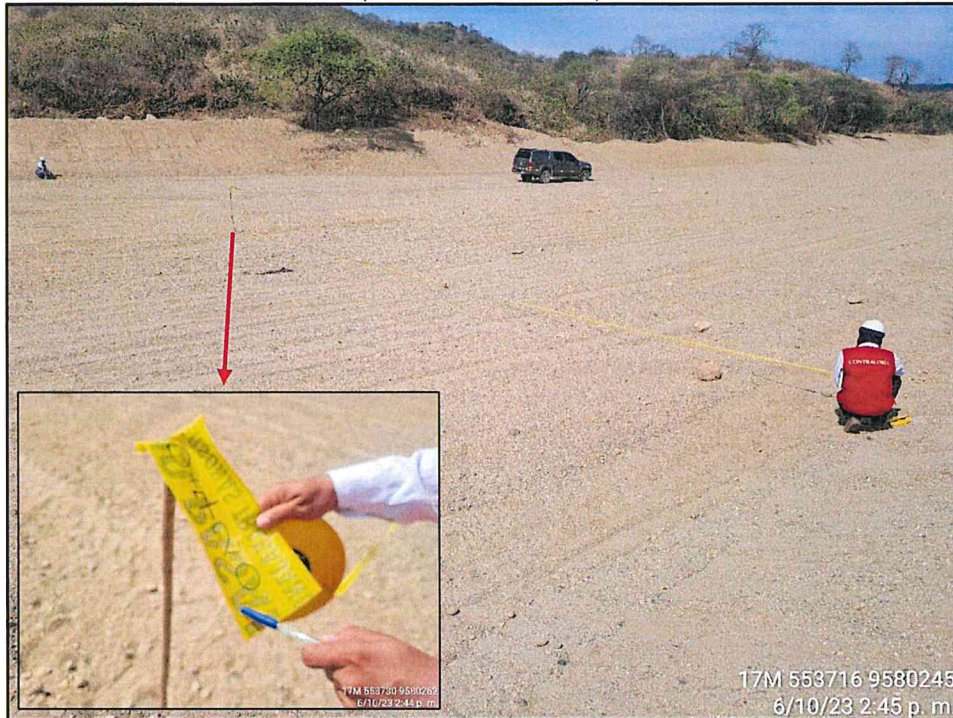
**MEDICIÓN DEL ANCHO DEL FONDO DEL CAUCE DE LA QUEBRADA EN LA PROGRESIVA 0+720 (VER SIGUIENTE FOTOGRAFÍA).**

En el centro del eje del cauce de la quebrada se ubican estacas señalizadas, en las cuales se indican las progresivas, tal como se muestra en la fotografía indicada con flecha roja, siendo esta la progresiva 0+720.

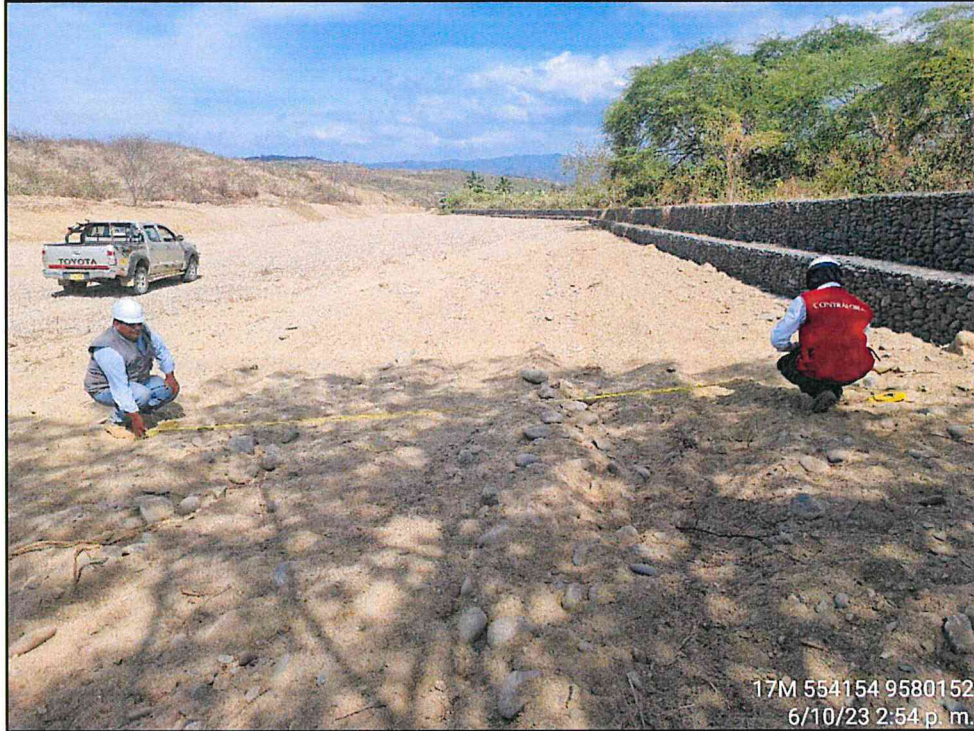
**MEDICIÓN DEL ANCHO NO INTERVENIDO POR ESTRUCTURA DE CONTENCIÓN DE GAVIONES (RETIRO).  
(VER SIGUIENTE FOTOGRAFÍA).**

En la progresiva 1+200, se realizó una medición, teniéndose que existe un ancho no intervenido de cinco (5) metros, siendo este el retiro desde la base de la estructura de contención de gaviones (primera línea de gaviones, la cual no se puede ver en fotografía)  
Fuente: Inspección física, 6 de octubre de 2023.

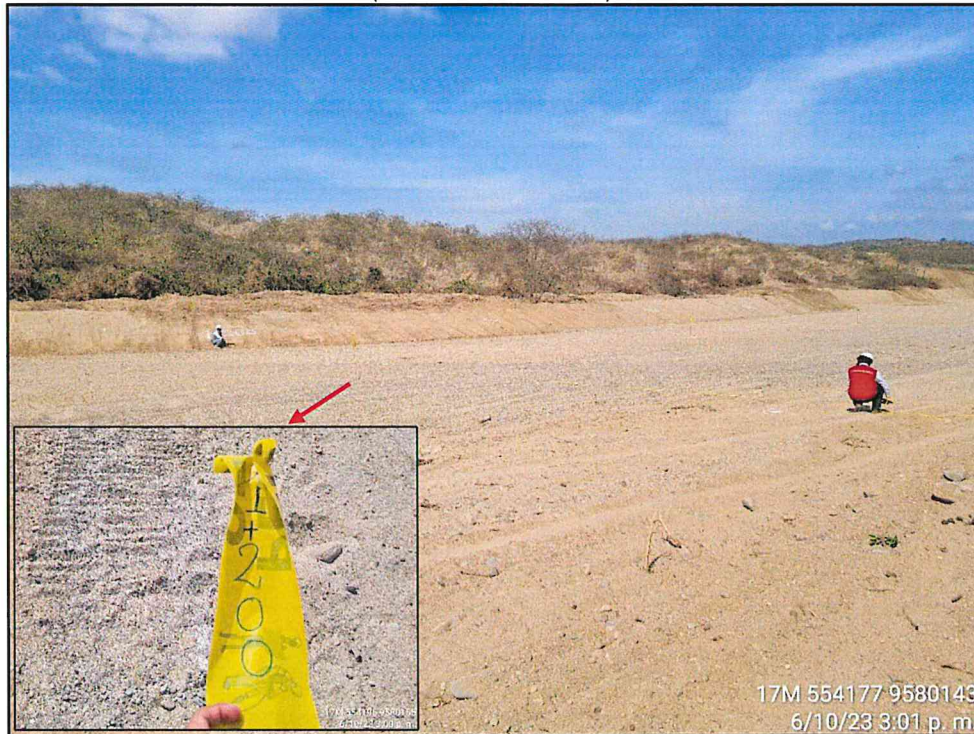
**MEDICIÓN DEL ANCHO DEL FONDO DEL CAUCE DE LA QUEBRADA EN LA PROGRESIVA 1+200  
(VER SIGUIENTE FOTOGRAFÍA).**

En el centro del eje del cauce de la quebrada se ubican estacas señalizadas, en las cuales se indican las progresivas, tal como se muestra en la fotografía indicada con flecha roja, siendo esta la progresiva 1+200.

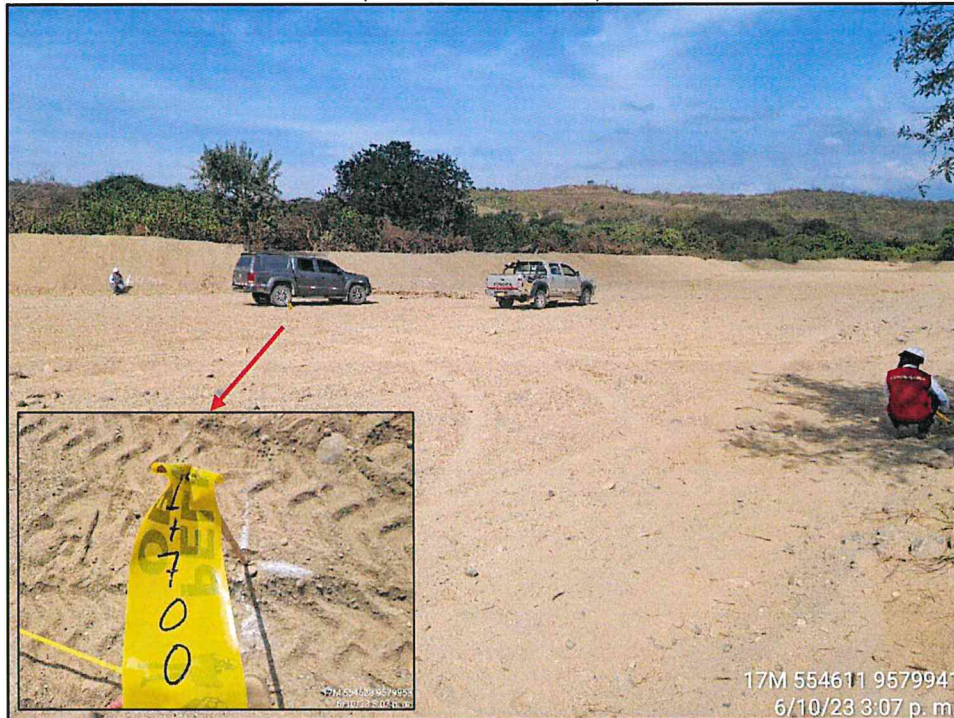
**MEDICIÓN DEL ANCHO DEL FONDO DEL CAUCE DE LA QUEBRADA EN LA PROGRESIVA 1+700  
(VER SIGUIENTE FOTOGRAFÍA).**

En el centro del eje del cauce de la quebrada se ubican estacas señalizadas, en las cuales se indican las progresivas, tal como se muestra en la fotografía indicada con flecha roja, siendo esta la progresiva 1+700.  
Fuente: Inspección física, 6 de octubre de 2023.

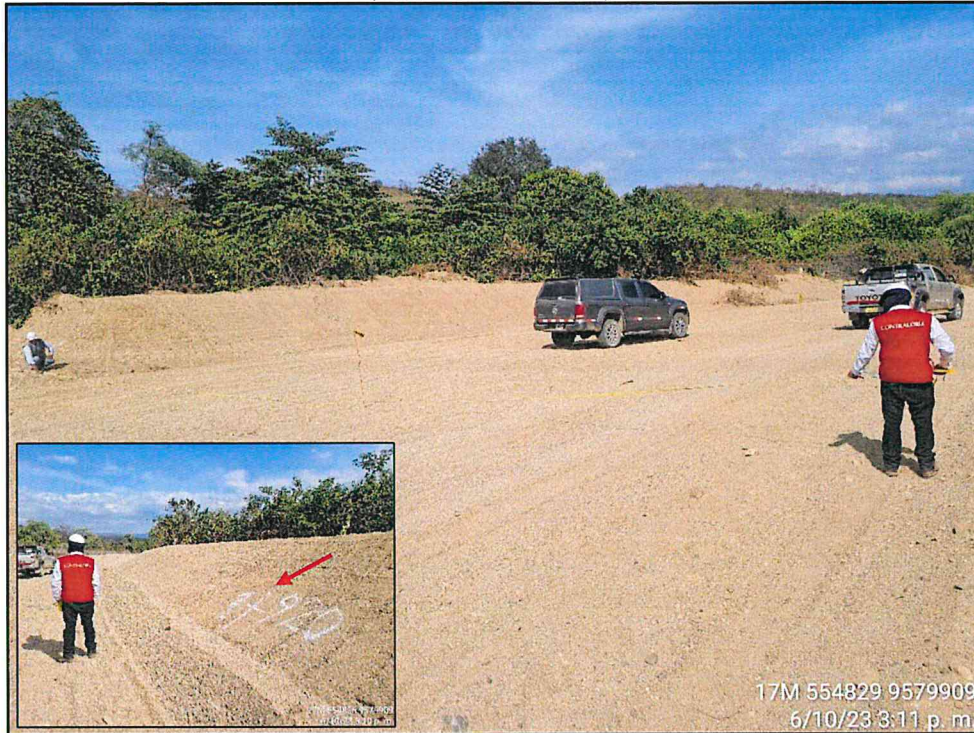
En talud del dique se puede apreciar la progresiva, tal como se muestra en la fotografía indicada con flecha roja, siendo esta la progresiva 1+920.

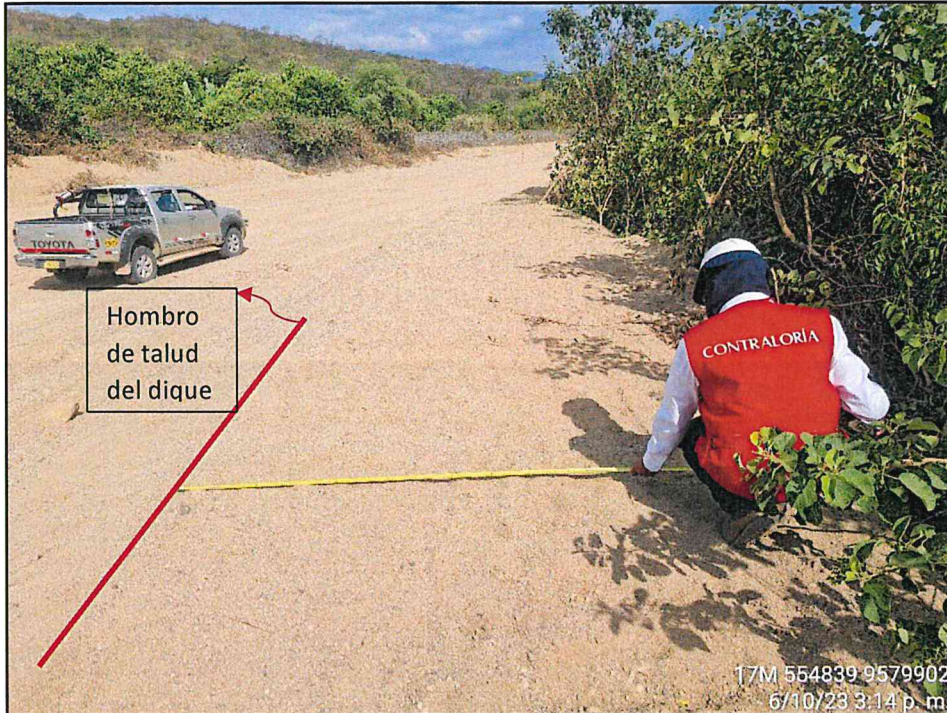
Medición realizada en la corona del dique conformado con material propio, en la Progresiva 1+920 de la margen derecha del cauce de la quebrada Hualtaca.

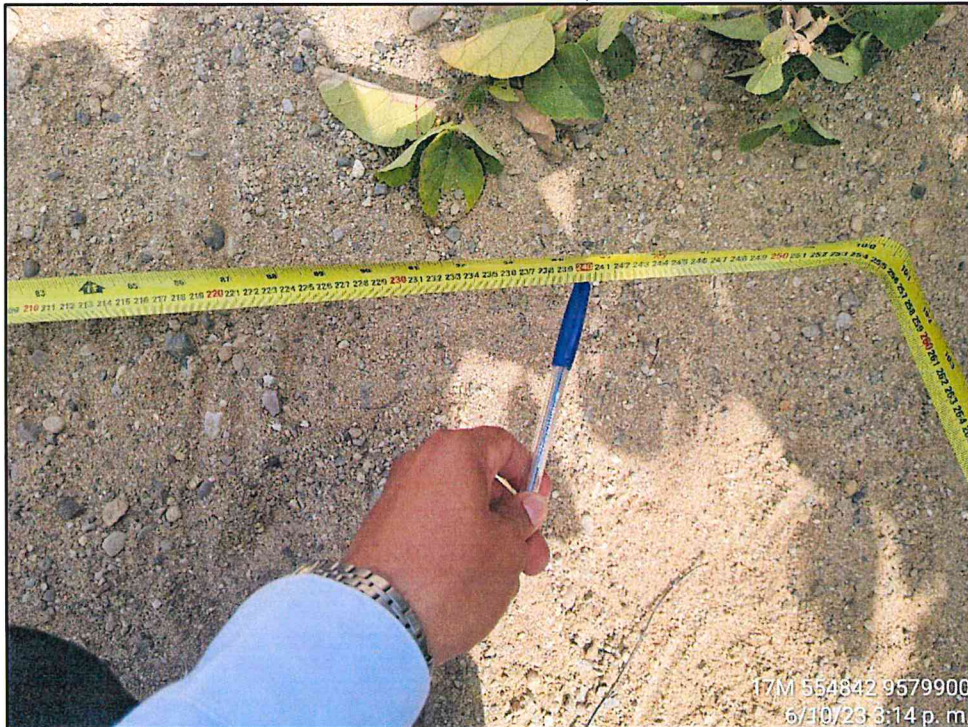
Medición realizada en la corona del dique conformado con material propio, en la Progresiva 1+920 de la margen derecha del cauce de la quebrada Hualtaca.

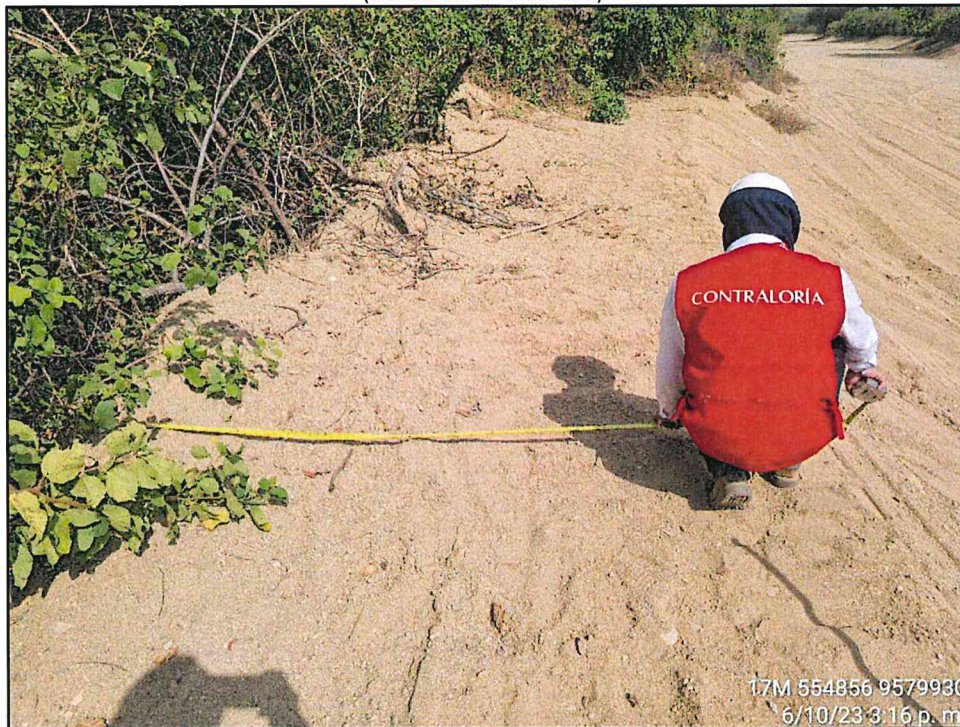
Medición realizada en la corona del dique conformado con material propio, en la Progresiva 1+920 de la margen izquierda del cauce de la quebrada Huallacal.

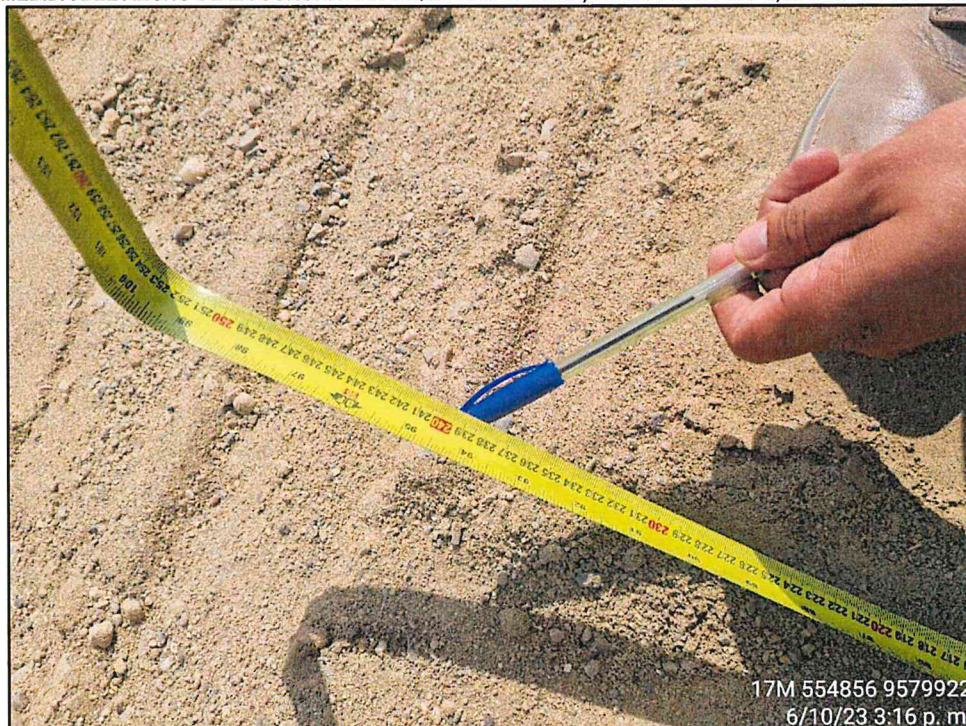
Medición realizada en la corona del dique conformado con material propio, en la Progresiva 1+920 de la margen derecha del cauce de la quebrada Huallacal.

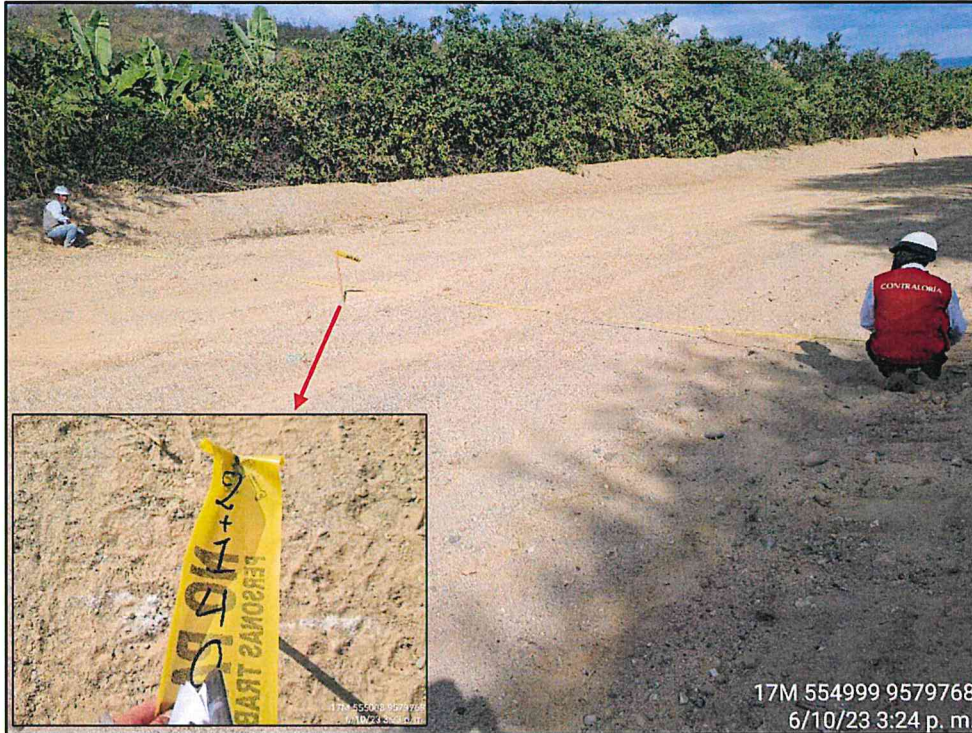
En el centro del eje del cauce de la quebrada se ubican estacas señalizadas, en las cuales se indican las progresivas, tal como se muestra en la fotografía indicada con flecha roja, siendo esta la progresiva 2+140.  
Fuente: Inspección física, 6 de octubre de 2023.

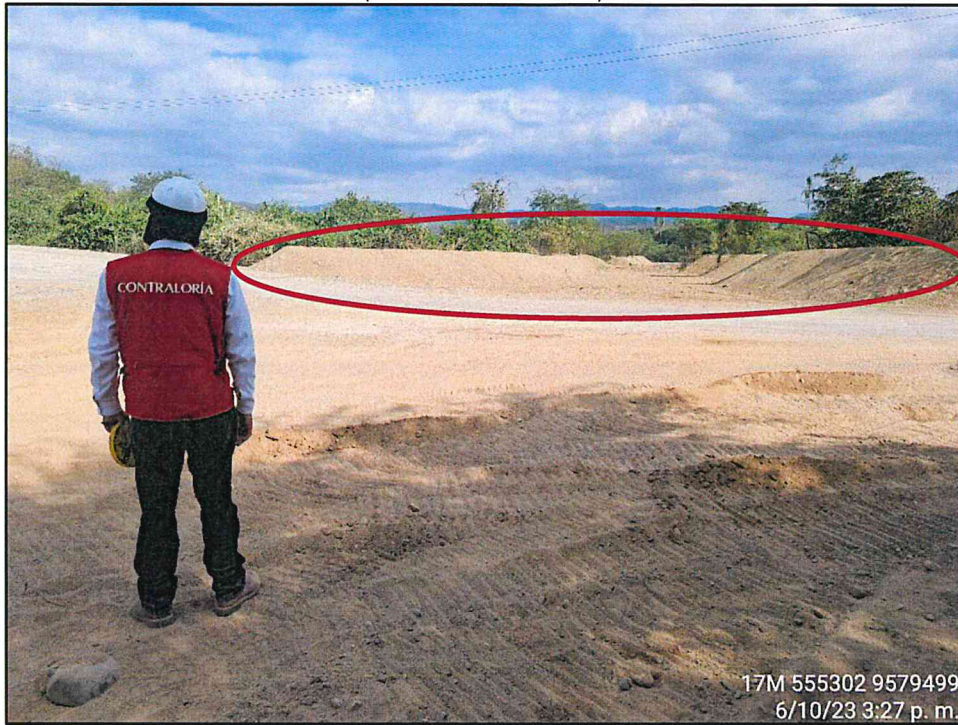
En fotografía el personal de la Comisión de control se ubica en la progresiva 2+560 del cauce de la quebrada Hualtacal, lo remarcado en rojo refiere al cauce de la quebrada Hualtacal hacia aguas abajo, después del cruce del baden.  
Fuente: Inspección física, 6 de octubre de 2023.

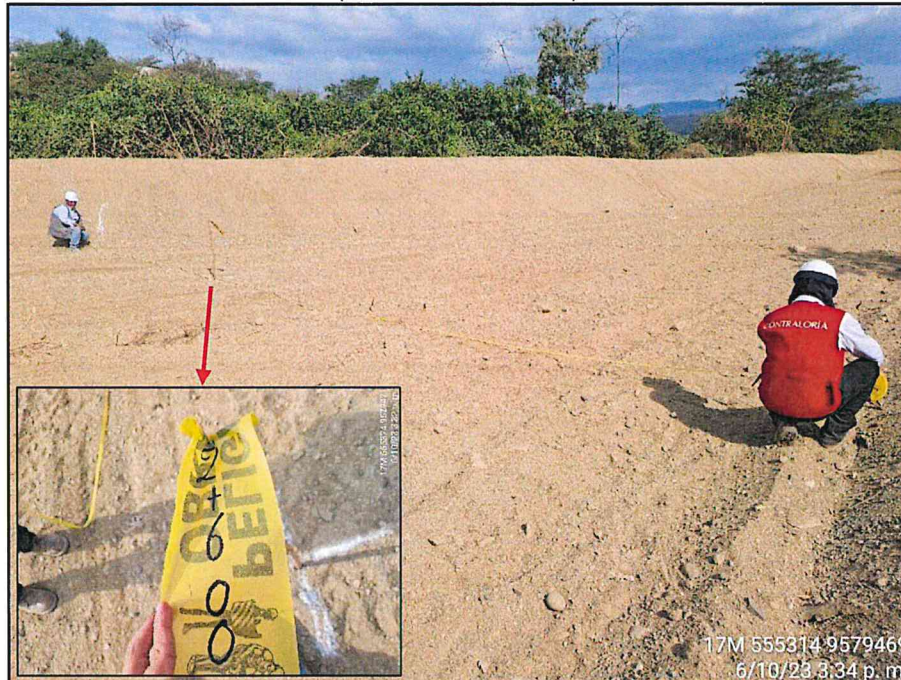
En el centro del eje del cauce de la quebrada se ubican estacas señalizadas, en las cuales se indican las progresivas, tal como se muestra en la fotografía indicada con flecha roja, siendo esta la progresiva 2+600.  
Fuente: Inspección física, 6 de octubre de 2023.

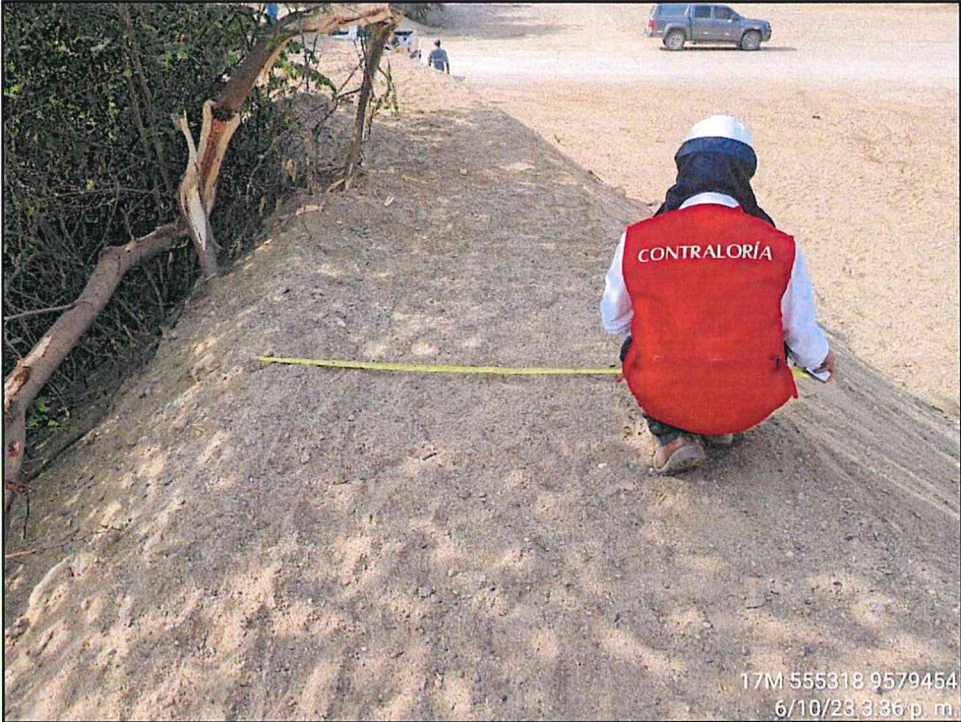
Medición realizada en la corona del dique conformado con material propio, en la Progresiva 2+600 de la margen derecha del cauce de la quebrada Hualtacal.

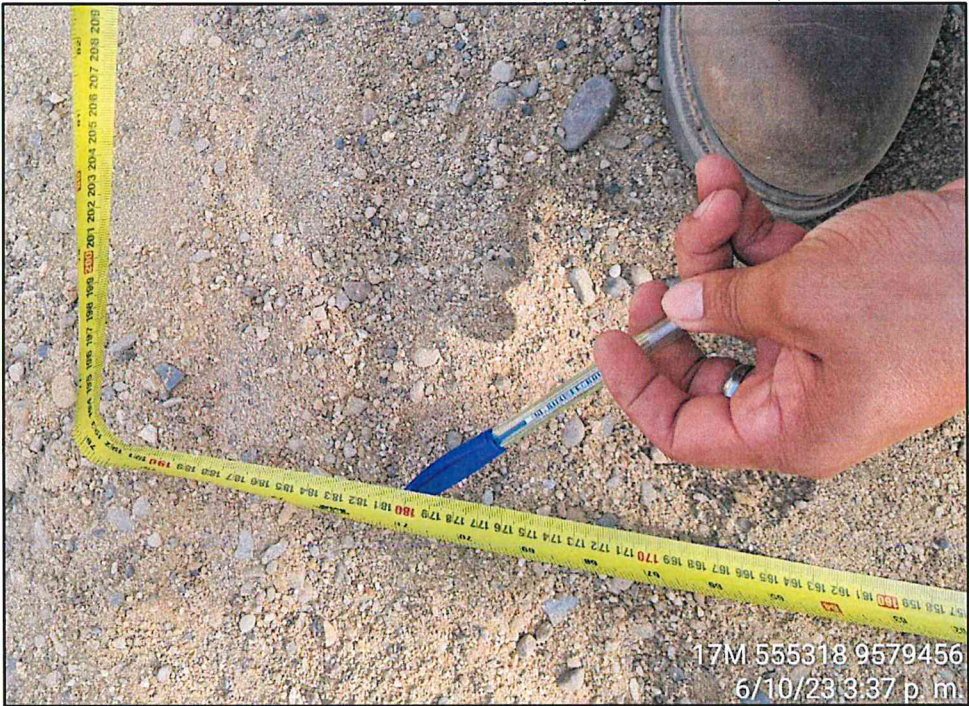
Medición realizada en la corona del dique conformado con material propio, en la Progresiva 2+600 de la margen derecha del cauce de la quebrada Hualtacal.

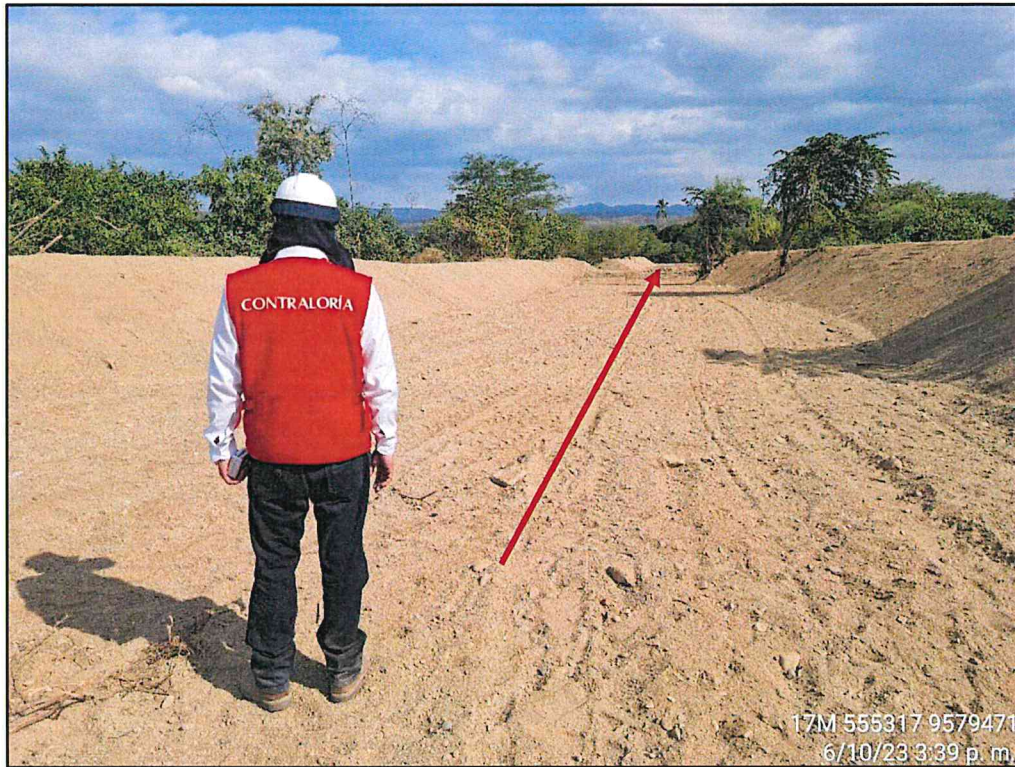
En fotografía personal de la Comisión de control se ubica en la progresiva 2+600 del cauce de la quebrada Hualtacal, el sentido de la flecha en rojo, refiere al cauce de la quebrada Hualtacal hacia aguas abajo.  
Fuente: Inspección física, 6 de octubre de 2023.

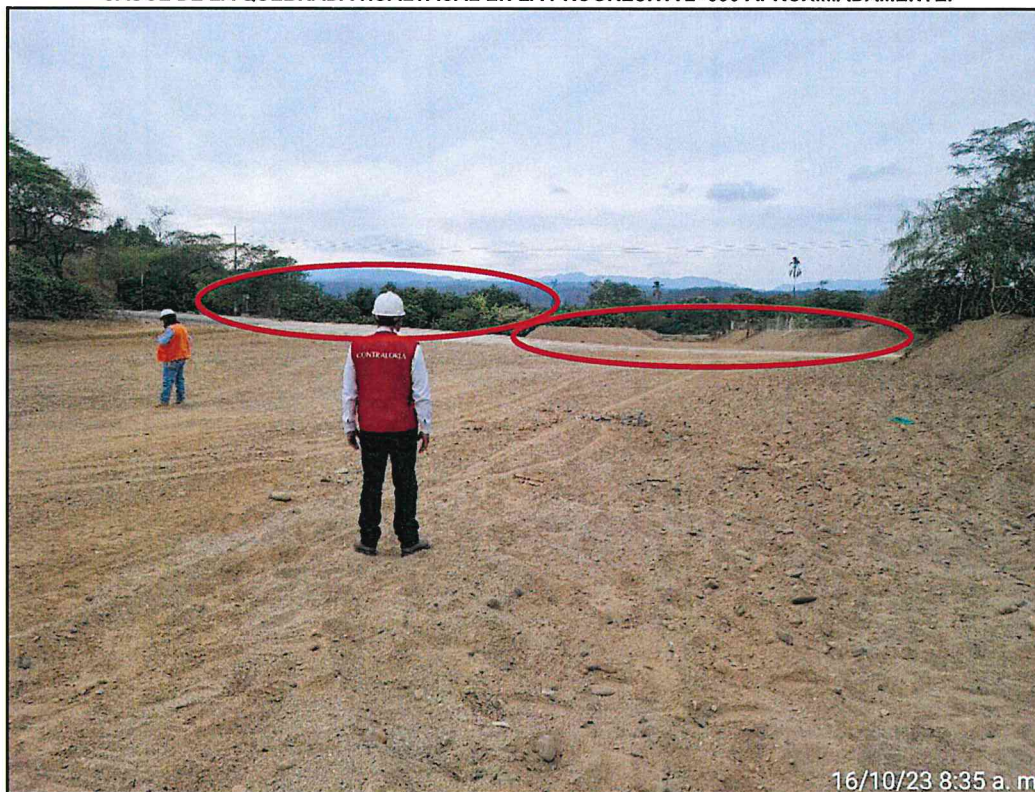
En fotografía, personal de la Comisión de control se ubica en la progresiva 2+530 aproximadamente del cauce de la quebrada Hualtactal, lo remarcado en rojo lado derecho refiere al cauce de la quebrada Hualtactal hacia aguas abajo en la progresiva 2+600, después del cruce del baden, lo remarcado en rojo lado izquierdo refiere a terrenos de cultivo que podrían encontrarse dentro del cauce de la quebrada Hualtactal.  
Fuente: Inspección física, 16 de octubre de 2023.

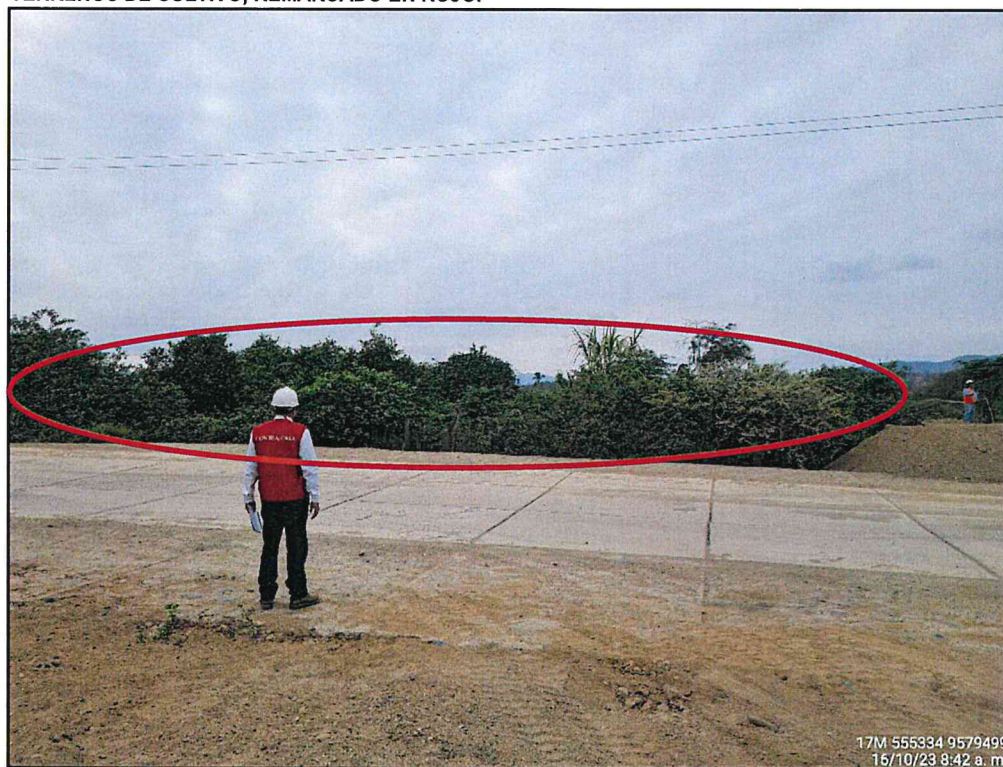
Se pudo evidenciar que al costado de los diques de la margen izquierda entre las progresivas 2+600 a la progresiva 2+700 que, existen terrenos de cultivo, los cuales posiblemente se ubican en el cauce natural de la quebrada Hualtactal.

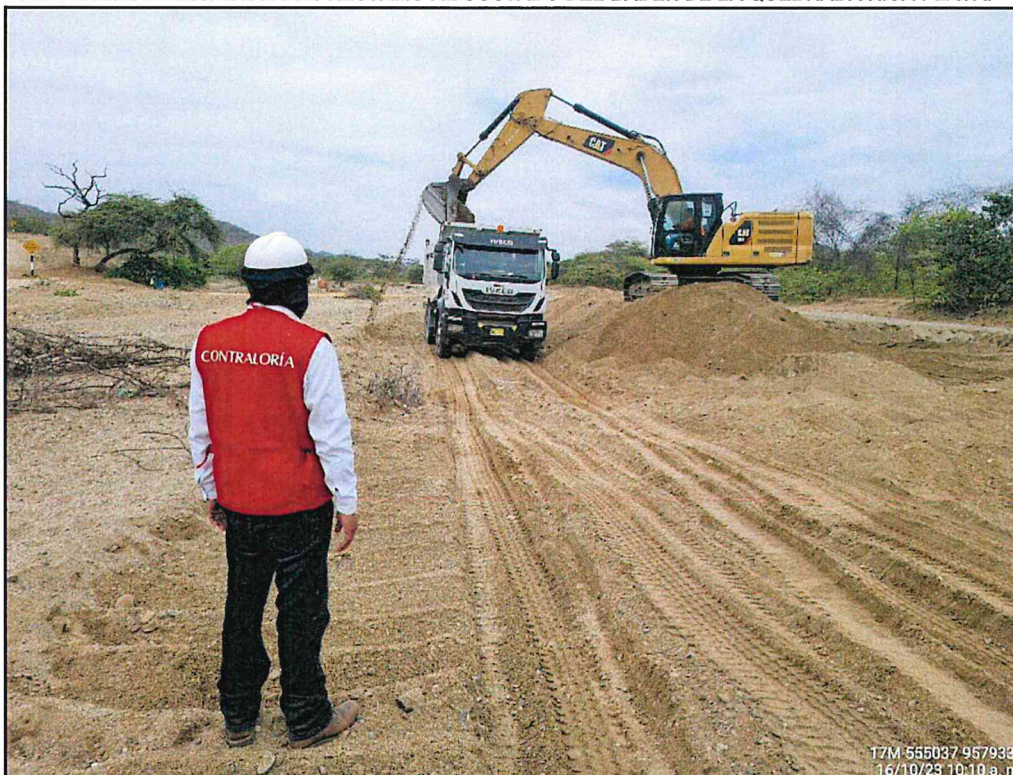
Extracción de material de préstamo al costado del baden, a 30 metros aproximadamente hacia aguas arriba, este material es extraído para la conformación de diques.

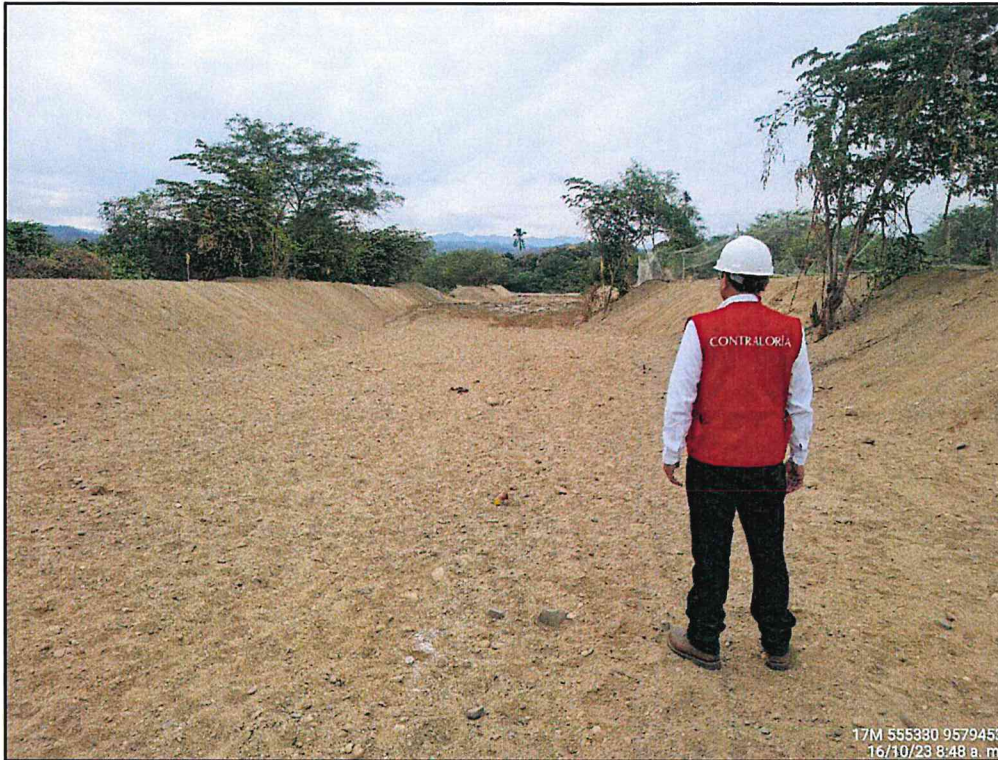
En fotografía, personal de la Comisión de control se ubica en la progresiva 2+620 aproximadamente del cauce de la quebrada Hualtocal, después del cruce del badén hacia agua abajo.  
Fuente: Inspección física, 16 de octubre de 2023.

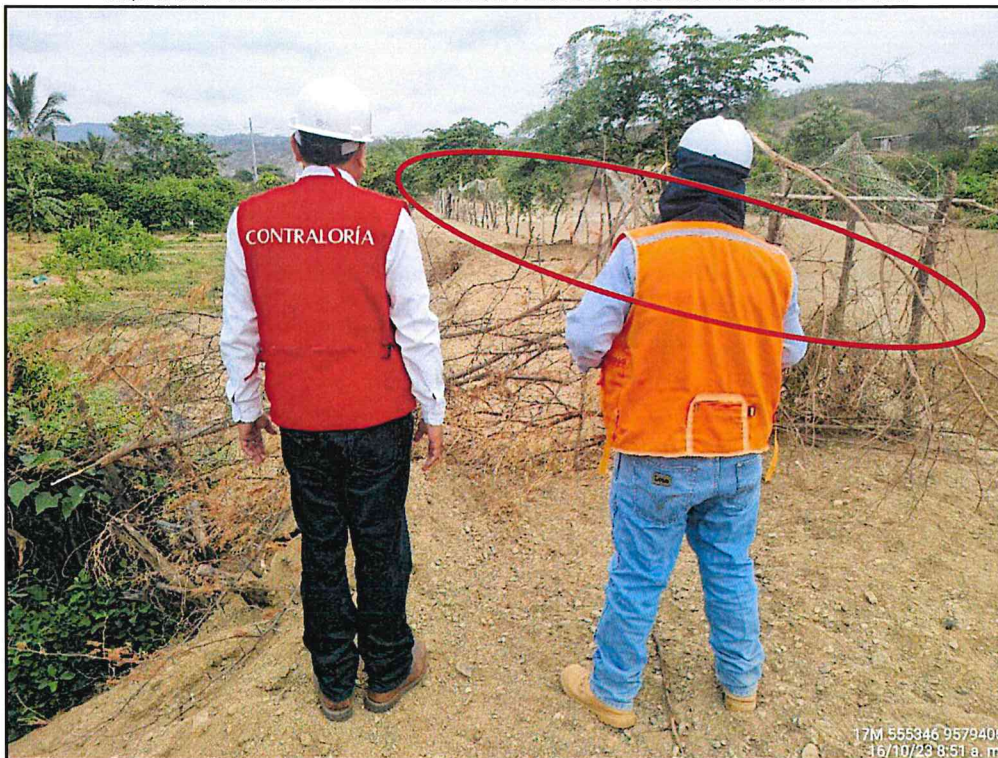
Después de construido los diques, terceros han colocado un cerco de palo y mallas en la corona del dique (lo remarcado en rojo), como señal que le corresponde dicho terreno.  
Fuente: Inspección física, 16 de octubre de 2023.

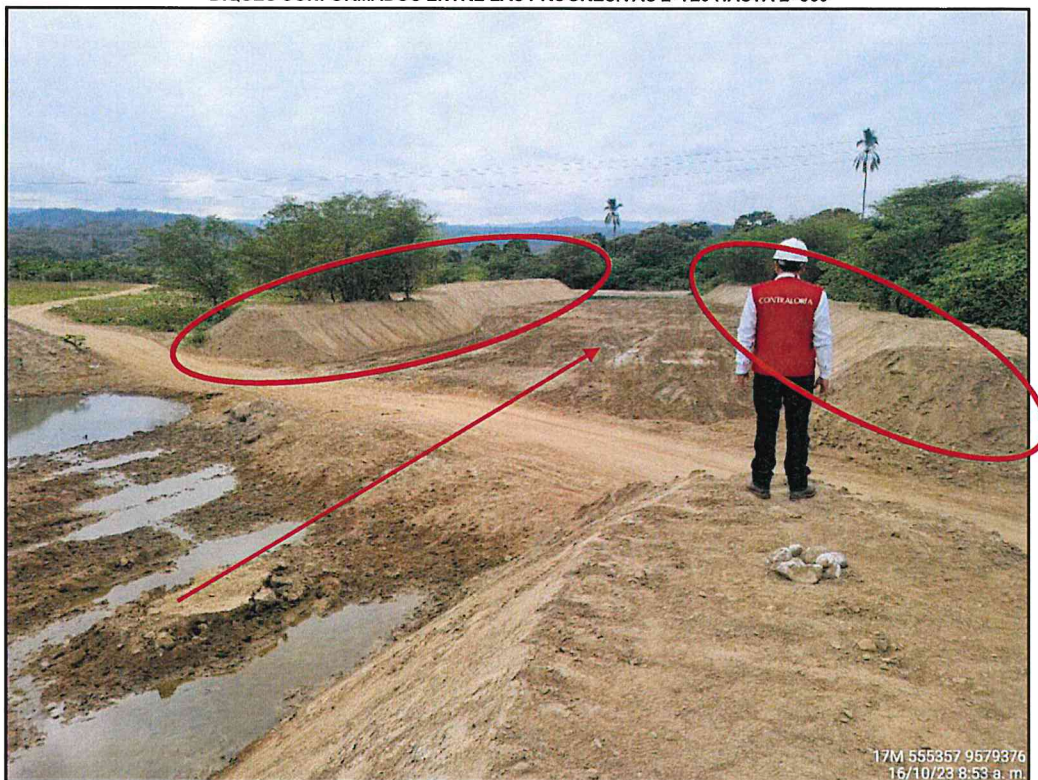
Los diques conformados, remarcados en rojo, comprenden el último tramo del servicio de Limpieza y Descolmatación del sector Rica Playa, también se puede apreciar con la flecha en rojo el sentido del cauce de aguas arriba hacia aguas abajo.  
**Fuente:** Inspección física, 16 de octubre de 2023.

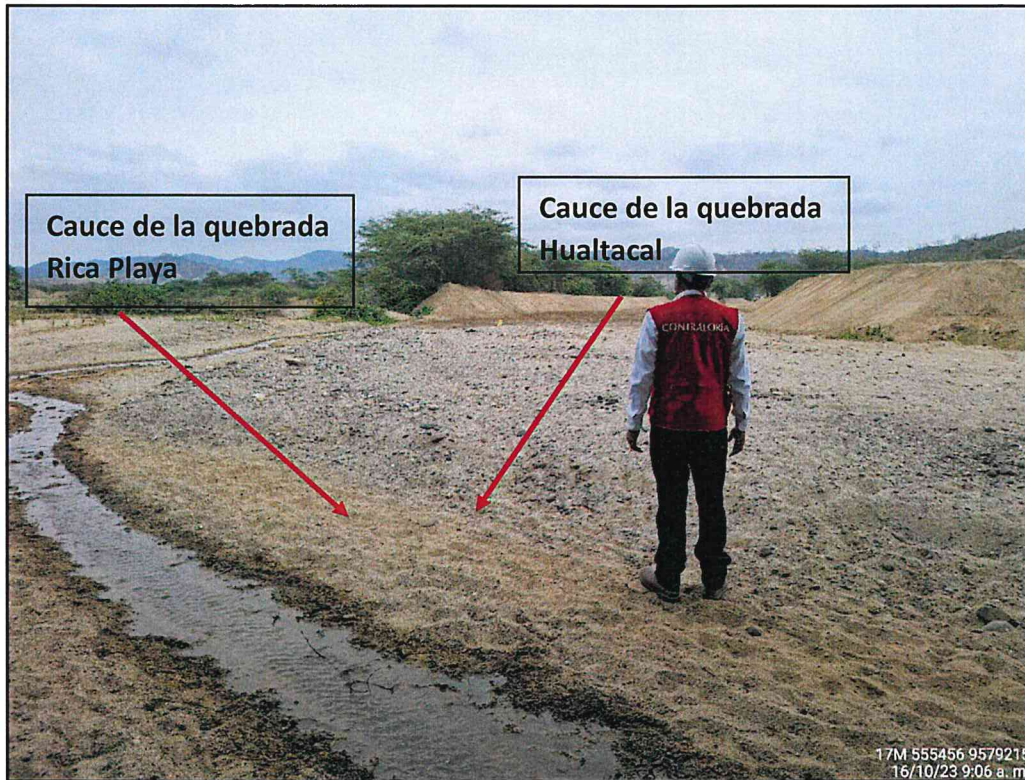
En el tramo final del servicio se evidencia que las quebradas de Rica Playa y Hualtaca se unen, y que, posiblemente los terrenos de cultivo existentes a los costados de los diques de la quebrada Hualtaca, sean parte del cauce, cuando se producen avenidas extraordinarias.  
Fuente: Inspección física, 16 de octubre de 2023.

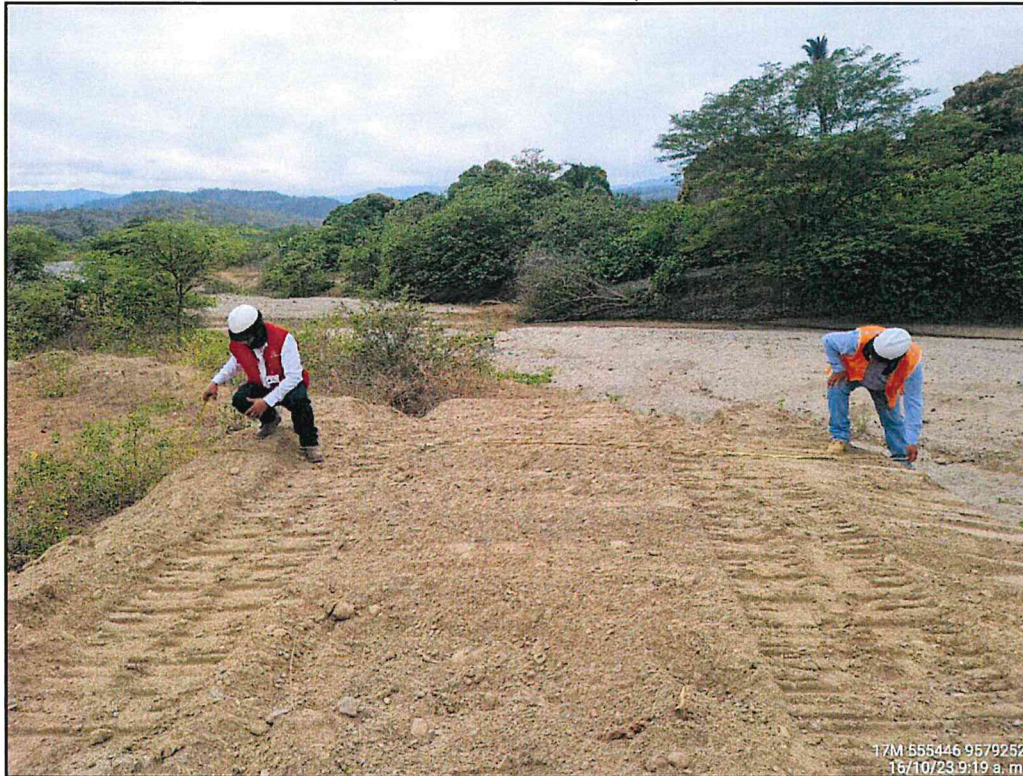
Medición realizada en la corona del dique conformado con material propio, en la Progresiva 2+860 de la margen izquierda del cauce de la quebrada Hualtaca, la progresiva se puede apreciar en el reporte fotográfico N°10, siendo esta la progresiva 2+860.  
Fuente: Inspección física, 16 de octubre de 2023.

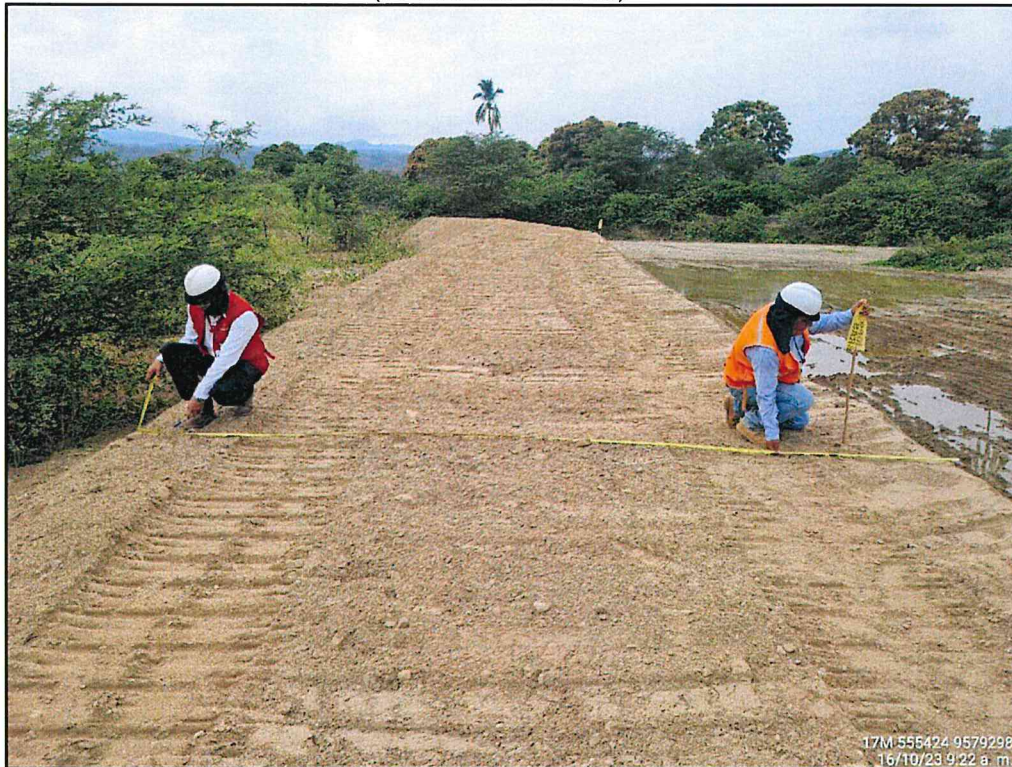
Medición realizada en la corona del dique conformado con material propio, en la Progresiva 2+800 de la margen izquierda del cauce de la quebrada Hualtacal.
