**ÓRGANO DE CONTROL INSTITUCIONAL  
GOBIERNO REGIONAL DE TUMBES**

**INFORME DE HITO DE CONTROL  
N° 054-2023-OCI/5353-SCC**

**SERVICIO: “LIMPIEZA, DESCOLMATACIÓN DE LA  
QUEBRADA HUALTACAL, FAICAL, SECTORES: RICA  
PLAYA, LEANDRO CAMPOS, DISTRITO DE SAN JACINTO,  
MATAPALO, PROVINCIA TUMBES Y ZARUMILLA,  
DEPARTAMENTO DE TUMBES”**

**HITO DE CONTROL N° 2 – AVANCE DE EJECUCIÓN DE  
ACTIVIDADES Y REGULARIZACIÓN DEL PROCEDIMIENTO  
DE CONTRATACIÓN DIRECTA**

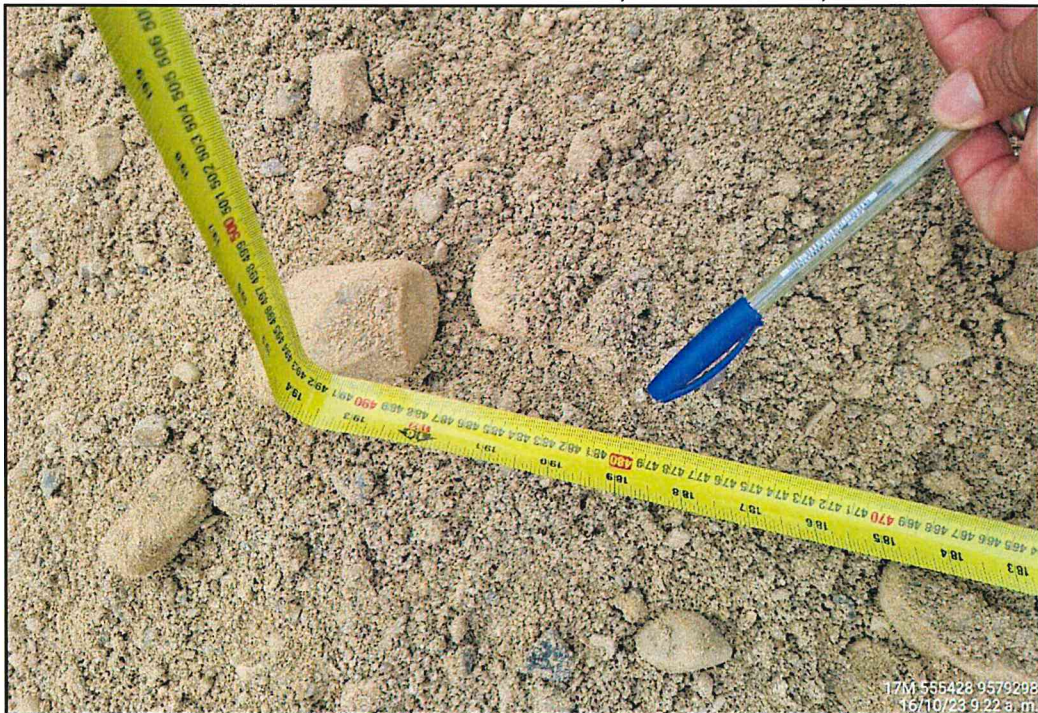
Medición realizada en la corona del dique conformado con material propio, en la Progresiva 2+800 de la margen izquierda del cauce de la quebrada Hualtacal.

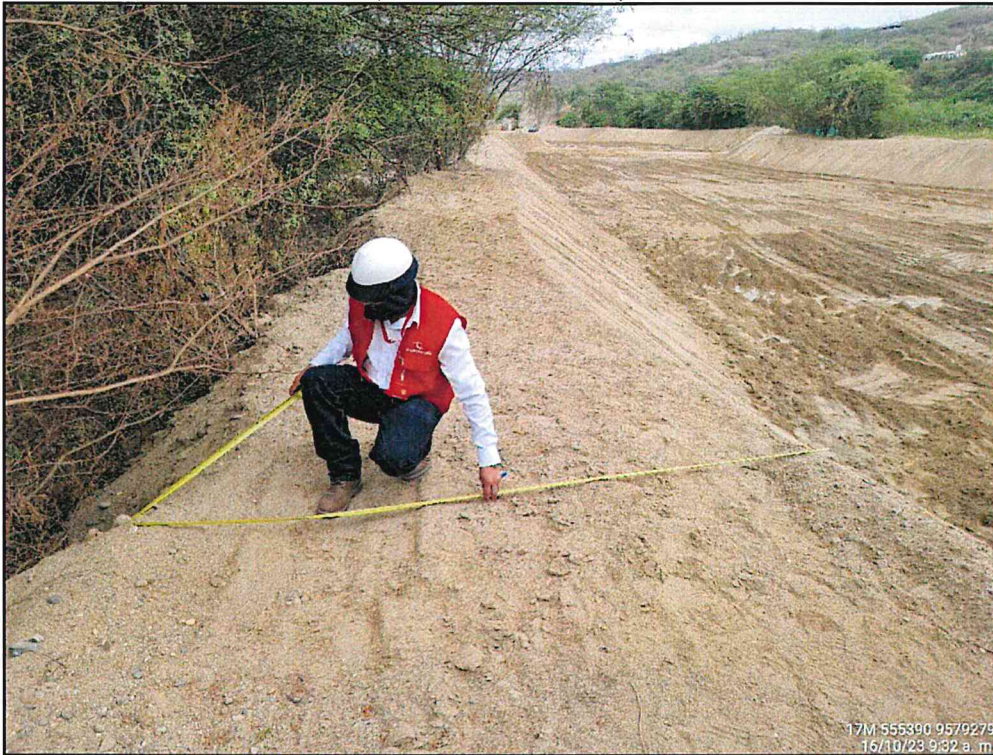
Medición realizada en la corona del dique conformado con material propio, en la Progresiva 2+800 de la margen derecha del cauce de la quebrada Hualtacal.

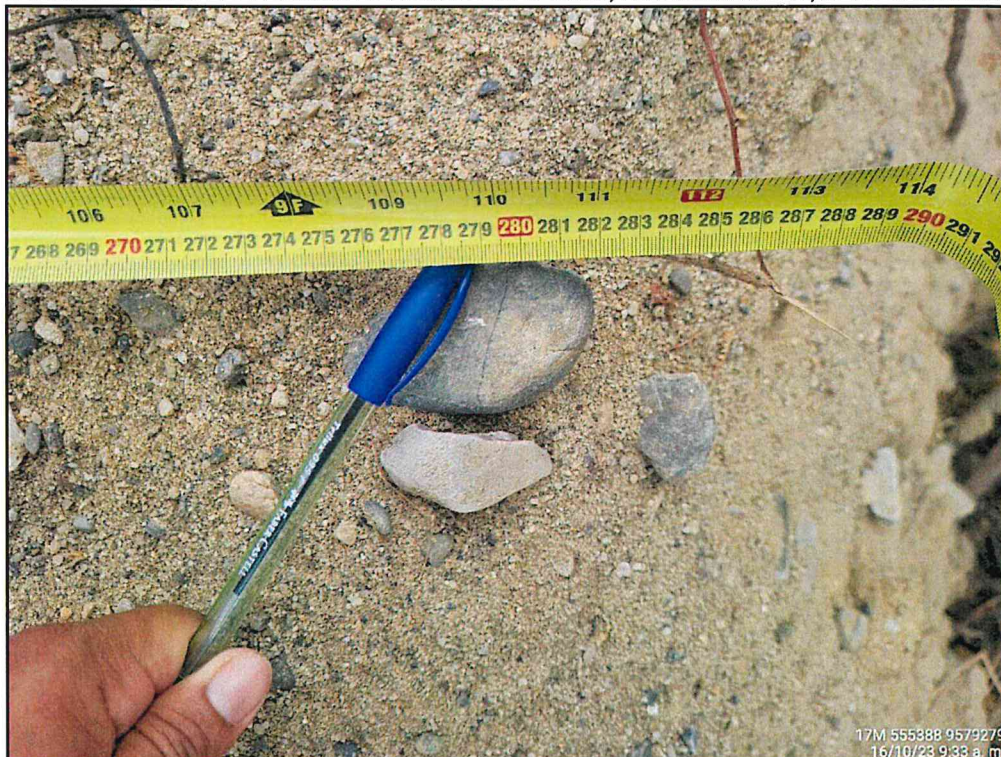
Medición realizada en la corona del dique conformado con material propio, en la Progresiva 2+800 de la margen derecha del cauce de la quebrada Hualtacal.
