INFORME DE HITO DE CONTROL
N° 019-2023-OCI/5354-SCC

**OBRA: “MEJORAMIENTO DEL PERÍMETRO DE LA PLAZA
DE ARMAS Y DEL JR. FRANCISCO ÁLVAREZ (DESDE JR.
JULIO C. TELLO HASTA EL MALECÓN RÍO SEPAHUA),
DISTRITO DE SEPAHUA - ATALAYA - UCAYALI”**

**HITO DE CONTROL N° 03 –
SUSPENSIÓN DEL PLAZO DE EJECUCIÓN DE OBRA N.º 3**

**PERÍODO DE EVALUACIÓN DEL HITO DE CONTROL:
DEL 24 DE JULIO AL 10 DE AGOSTO DE 2023**

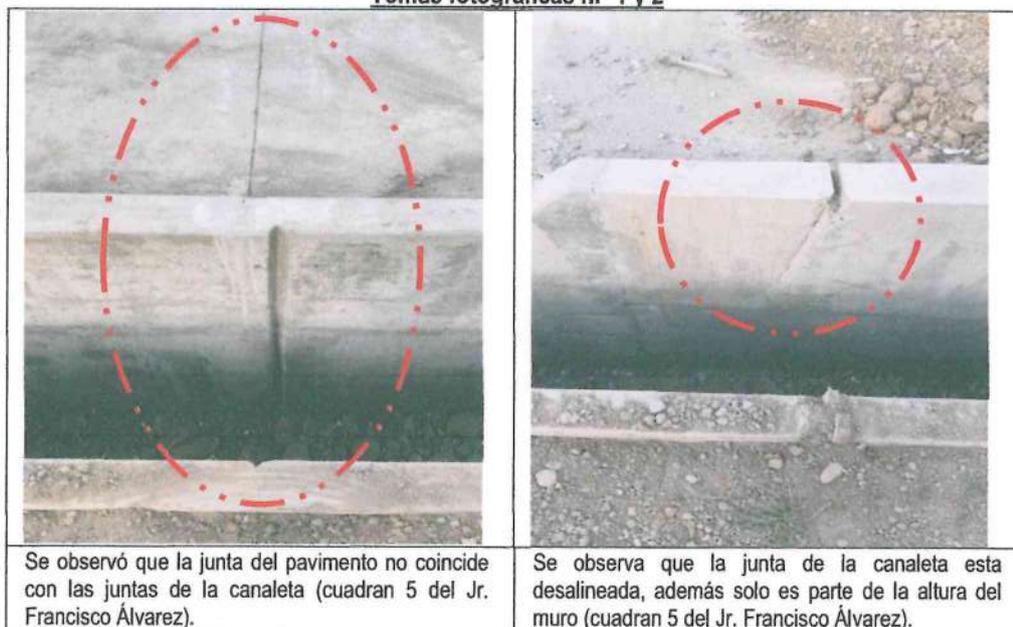
Tomas fotográficas n.º 1 y 2

De las fotografías precedentes, se advierte que, las juntas del pavimento con las juntas de la canaleta no coinciden, incumpliendo con lo estipulado en el plano n.º DC – 01 del expediente técnico del proyecto, como indica la siguiente imagen:

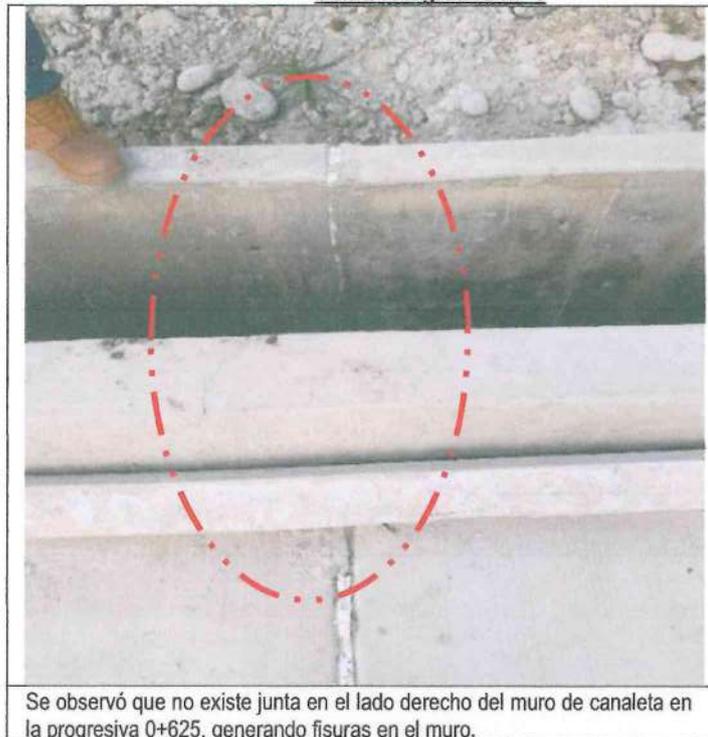
Toma fotográfica n.º 3

Se observó que no existe junta en el lado derecho del muro de canaleta en la progresiva 0+625, generando fisuras en el muro.

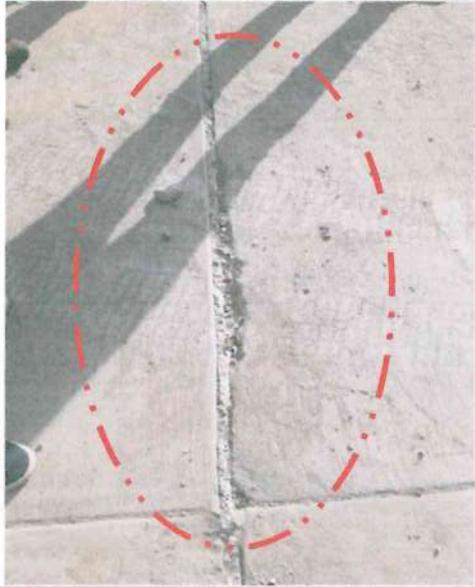
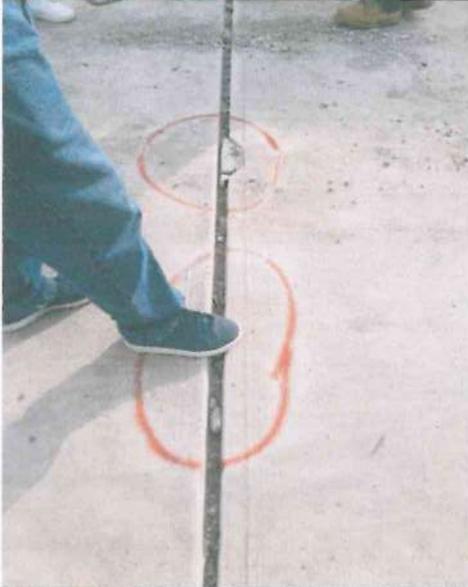
Tomas fotográficas n.º 4 y 5

<p>Se observó que, en la progresiva 0+750 existe rajadura y desnivel entre paños del pavimento.</p>	<p>Se observó que, en la progresiva 0+885 existe en el lado derecho, rajadura y desnivel entre paños del pavimento.</p>

Además, es preciso indicar que, este tipo de fallas o fisuras por contracción plástica son causadas por asentamiento del concreto alrededor de las barras de refuerzo, por movimiento del encofrado, por agrietamiento térmico temprano (deficiente curado del concreto), o por asentamiento diferencial en un cambio de una sección de concreto fina a otra profunda.

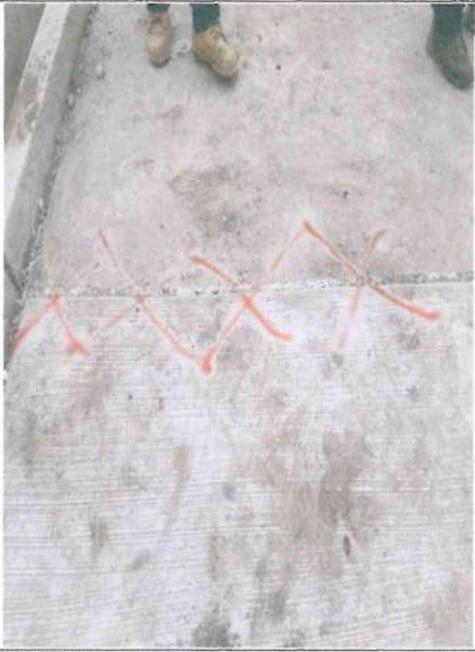
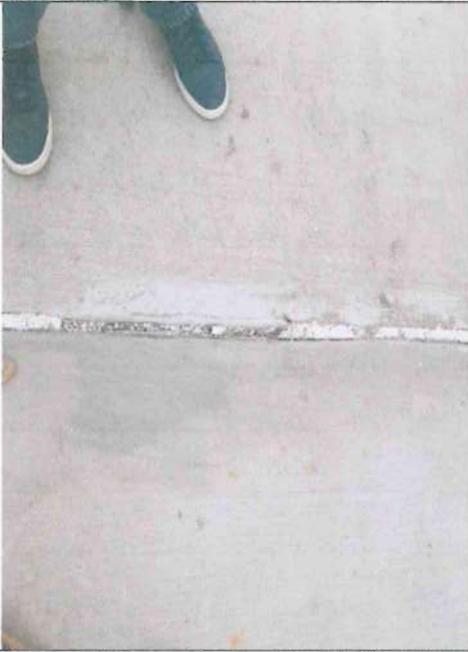
Tomas fotográficas n.º 6 y 7

<p>Se observó que, en la progresiva 0+920 existe desnivel entre paños del pavimento.</p>	<p>Se observó que, en la progresiva 1+060 existe un resane que se encuentra fisurando, además que existe desnivel entre paños del pavimento.</p>

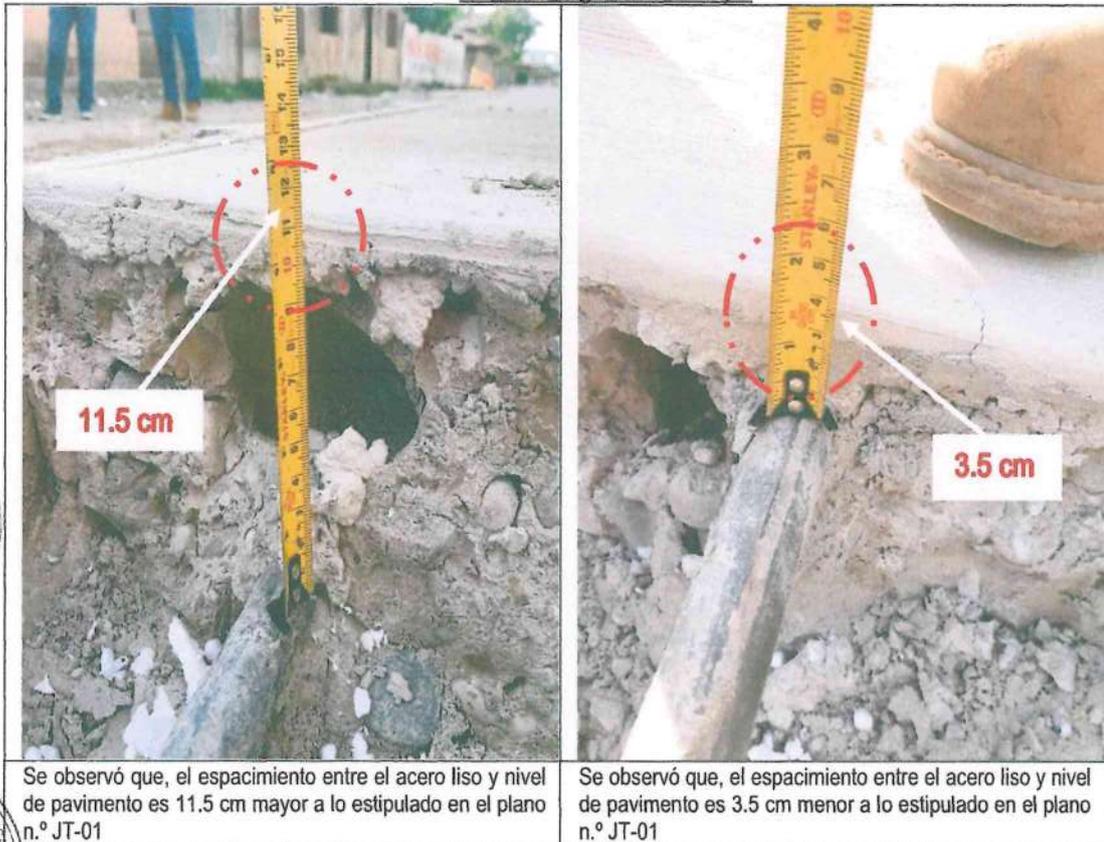
Tomas fotográficas n.º 8 y 9

De otro lado, se evidenció en la progresiva 1+080 los Bastones de Juntas transversales, no se ha ejecutado de acuerdo a lo estipulado en los planos del expediente técnico del proyecto, como se evidencia a continuación:

Se observó que, el espacimientto entre el acero liso y nivel de pavimento es 11.5 cm mayor a lo estipulado en el plano n.º JT-01

Se observó que, el espacimientto entre el acero liso y nivel de pavimento es 3.5 cm menor a lo estipulado en el plano n.º JT-01

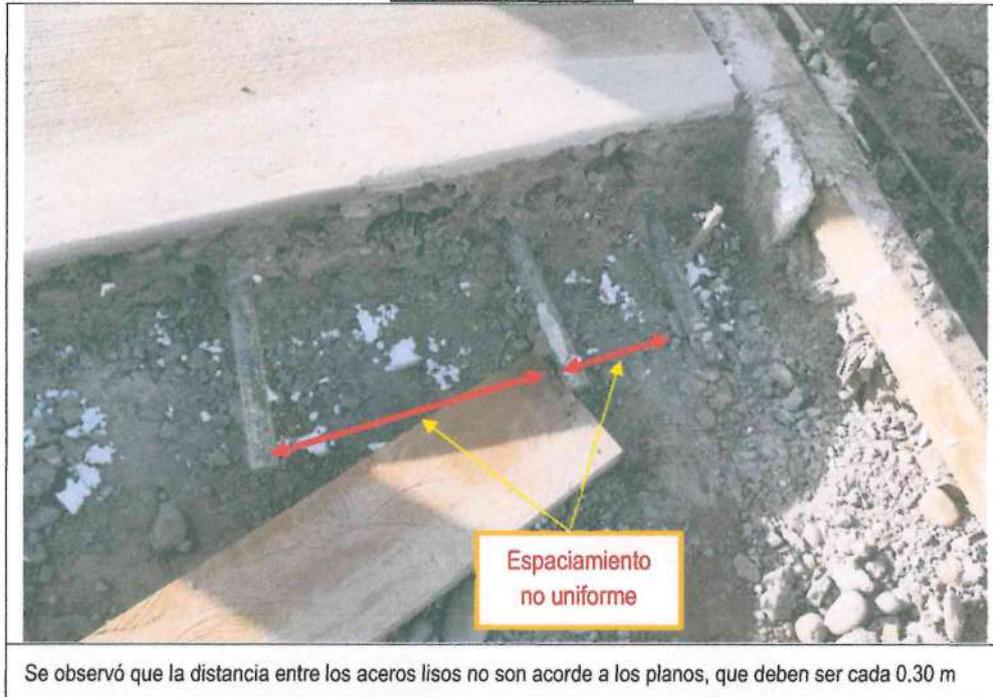
Toma fotográfica n.º 10

Además, se evidenció que el espaciamiento entre los aceros lisos no es uniforme y cuentan con diferentes medidas, incumpliendo con lo estipulado en plano n.º JT-01 del expediente técnico del proyecto, donde nos indica que debería estar cada 0.30 m, como se evidencia en la siguiente imagen:

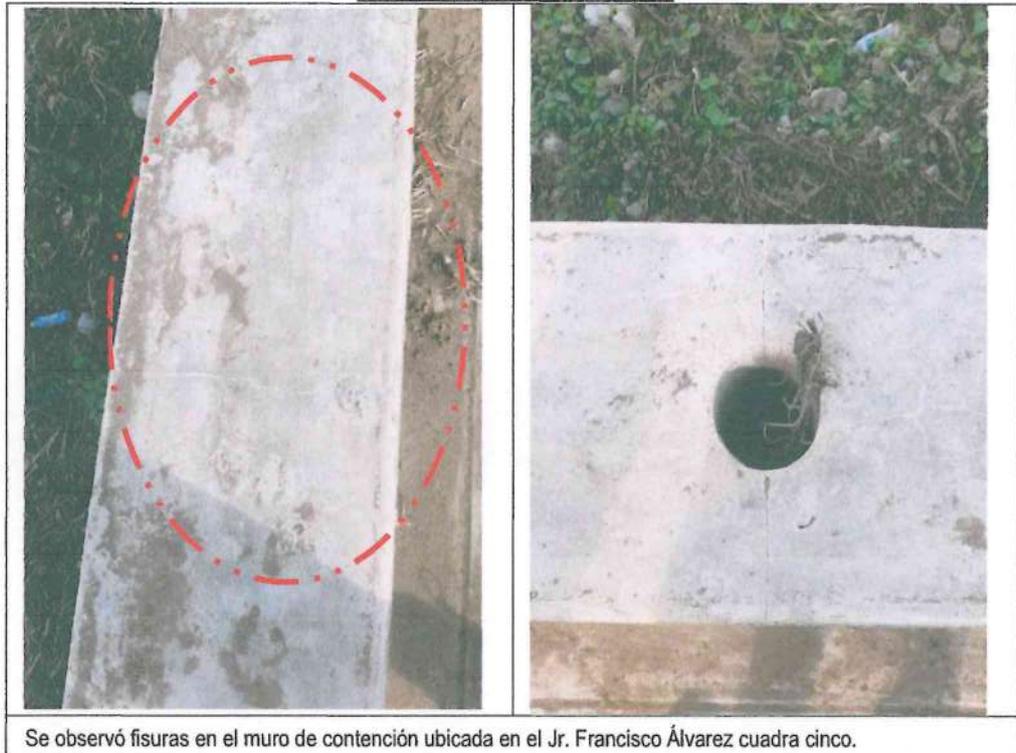
Tomas fotográficas n.º 11 y 12

Se evidenciaron fisuras y grietas en el concreto del muro de contención de $f'c = 210 \text{ kg/cm}^2$, en el Jr. Francisco Álvarez cuadra cinco, lado izquierdo, toda vez que, este tipo de fallas o fisuras por contracción plástica son causadas por asentamiento del concreto alrededor de las barras de refuerzo, por movimiento del encofrado, por agrietamiento térmico temprano (deficiente curado del concreto), o por asentamiento diferencial en un cambio de una sección de concreto fina a otra profunda, como se observa en las siguientes fotografías:

Se observó fisuras en el muro de contención ubicada en el Jr. Francisco Álvarez cuadra cinco.

Al respecto de lo detallado, es necesario indicar que el ítem 2 Especificaciones Técnicas del proyecto, estableció para la partida 08 MURO DE CONTENCIÓN, los detalles del proceso constructivo a tener en cuenta en su ejecución; sin embargo, debido a su incumplimiento generó fisuras y grietas, mala calidad y menor vida útil de la obra.

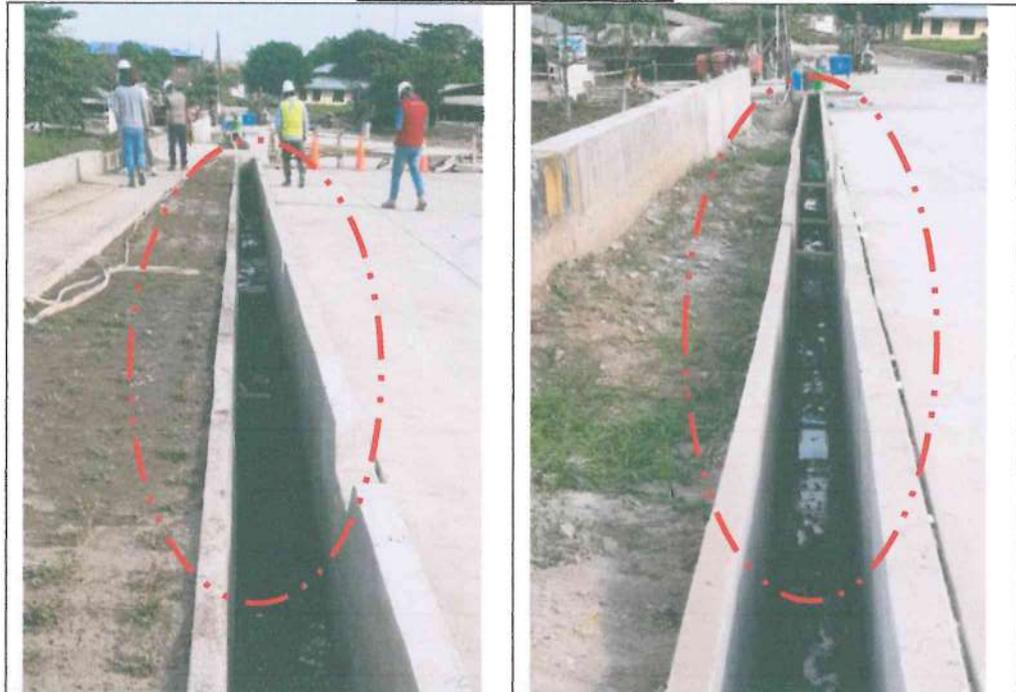
Tomas fotográficas n.º 13 y 14

Se observó el muro de canaleta desalineado ubicada en el Jr. Francisco Álvarez cuadra 5.

Al respecto de lo detallado, es necesario indicar que el ítem 2 Especificaciones Técnicas del proyecto, estableció para la partida 07 OBRAS DE DRENAJE – CANALETA, los detalles del proceso constructivo a tener en cuenta en su ejecución; sin embargo, debido a su incumplimiento generó fisuras, grietas y muros desalineados, mala calidad y menor vida útil de la obra.

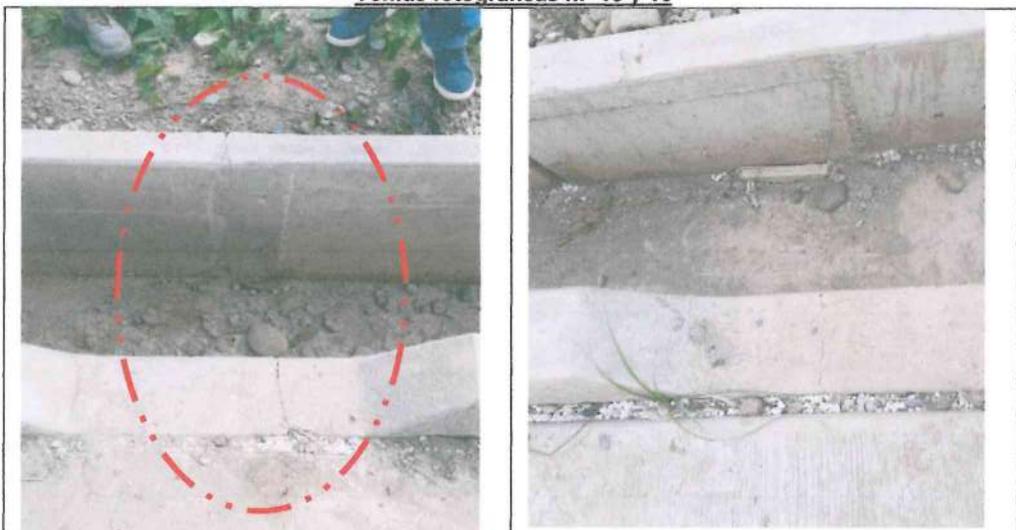
Tomas fotográficas n.º 15 y 16

Asimismo, se evidenció fisuras y grietas en el concreto de la canaleta de $f'c = 210 \text{ kg/cm}^2$, en el Jr. Francisco Álvarez, toda vez que, este tipo de fallas o fisuras por contracción plástica son causadas por asentamiento del concreto alrededor de las barras de refuerzo, por movimiento del encofrado, por agrietamiento térmico temprano (deficiente curado del concreto), o por asentamiento diferencial en un cambio de una sección de concreto fina a otra profunda, como se observa en las siguientes fotografías:

Se observó el muro de canaleta desalineado ubicada en el Jr. Francisco Álvarez cuadra 5.

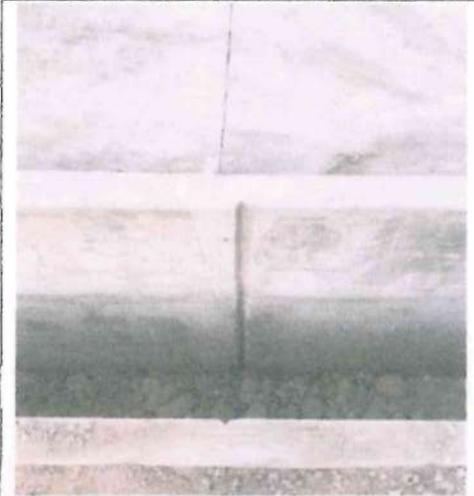
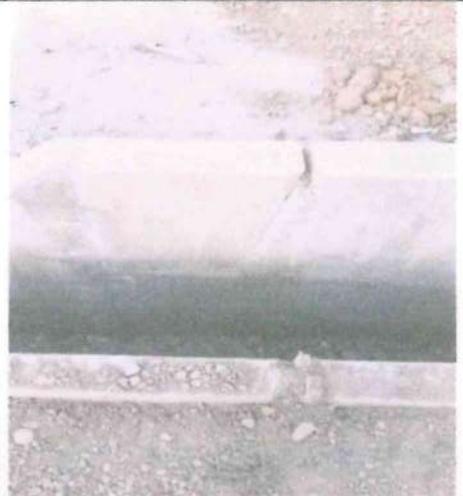
<p>Fotografía n.º 1: Se observó que la junta del pavimento no coincide con las juntas de la canaleta (cuadran 5 del Jr. Francisco Álvarez).</p>	<p>Fotografía n.º 2: Se observa que la junta de la canaleta esta desalineada, además solo es parte de la altura del muro (cuadran 5 del Jr. Francisco Álvarez).</p>

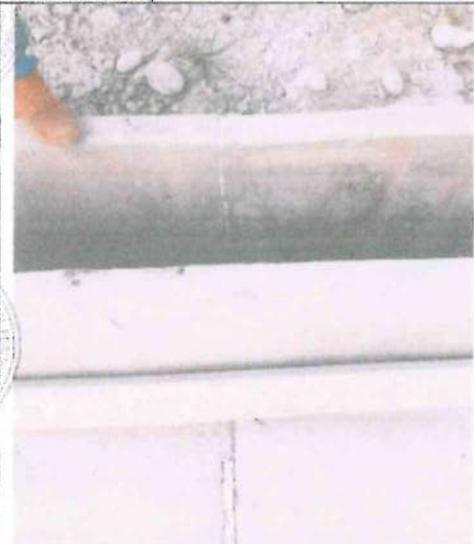
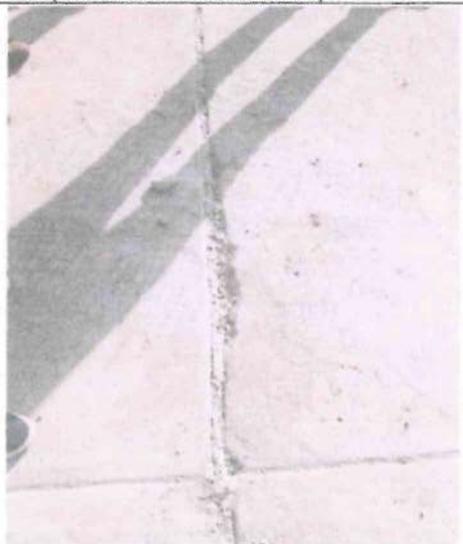
<p>Fotografía n.º 3: Se observó que no existe junta en el lado derecho del muro de canaleta en la progresiva 0+625, generando fisuras en el muro.</p>	<p>Fotografía n.º 4: Se observó que, en la progresiva 0+750 existe rajadura y desnivel entre paños del pavimento.</p>

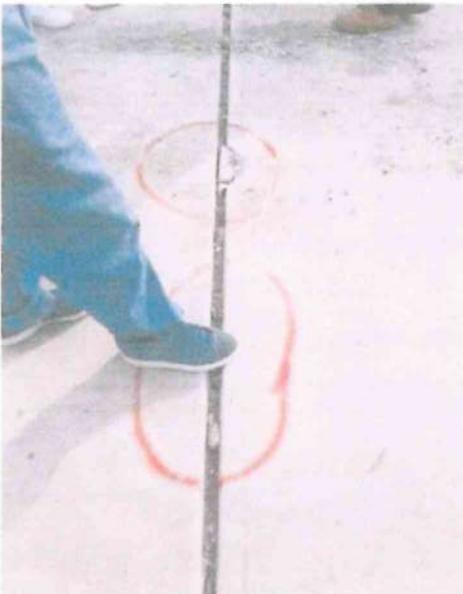
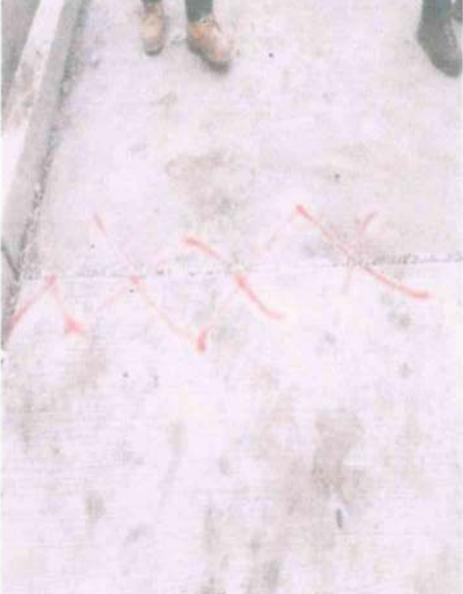
<p>Fotografía n.º 5: Se observó que, en la progresiva 0+885 existe en el lado derecho, rajadura y desnivel entre paños del pavimento.</p>	<p>Fotografía n.º 6: Se observó que, en la progresiva 0+920 existe desnivel entre paños del pavimento.</p>

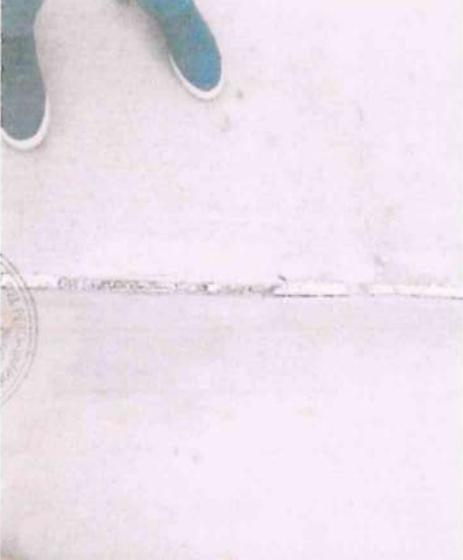
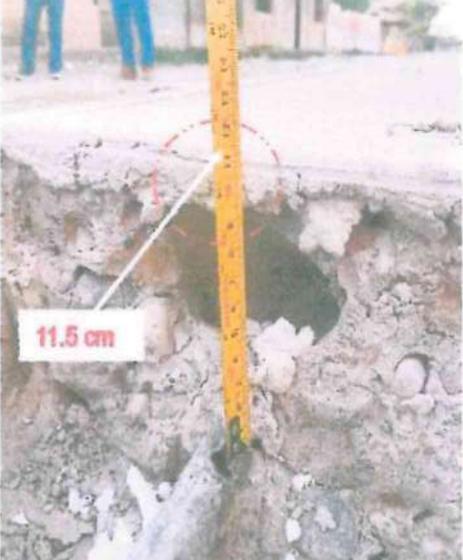
<p>Fotografía n.º 7: Se observó que, en la progresiva 1+060 existe un resane que se encuentra fisurando, además que existe desnivel entre paños del pavimento.</p>	<p>Fotografía n.º 8: Se observó que, el espaciamiento entre el acero fijo y nivel de pavimento es 11.5 cm mayor a lo estipulado en el plano n.º JT-01</p>

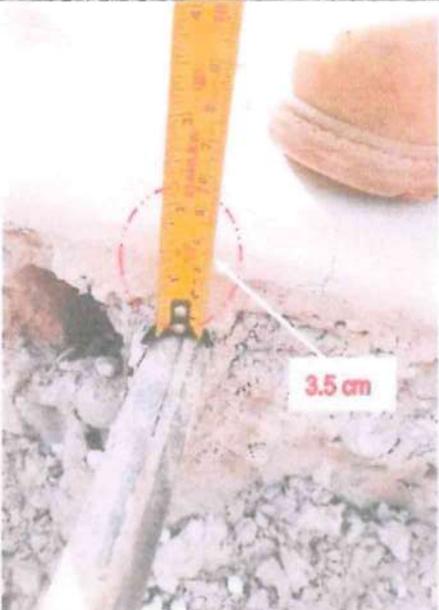
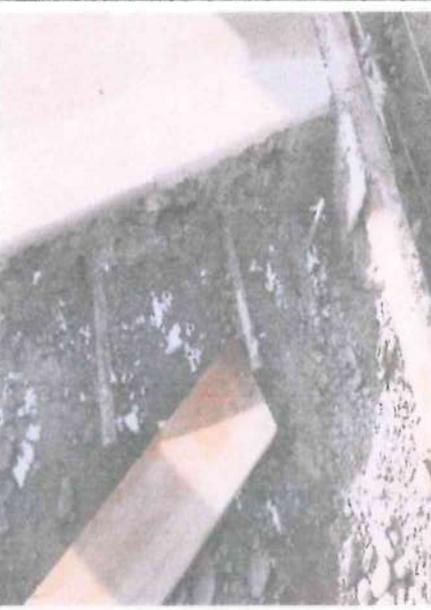
<p>Fotografía n.º 9: Se observó que, el espaciamiento entre el acero liso y nivel de pavimento es 3.5 cm menor a lo estipulado en el plano n.º JT-01</p>	<p>Fotografía n.º 10: Se observó que la distancia entre los aceros lisos no son acorde a los planos, que deben ser cada 0.30 m</p>

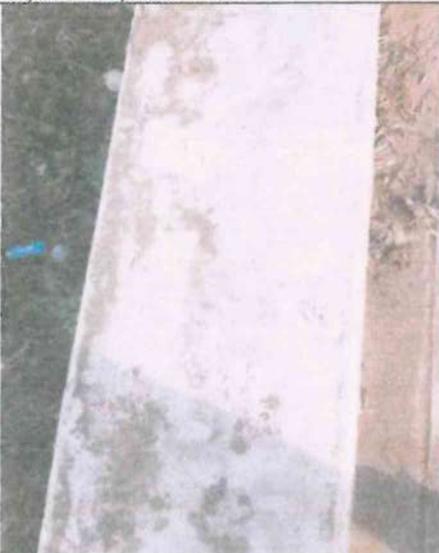
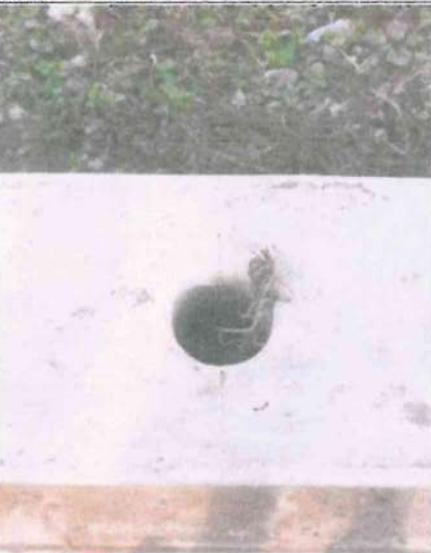
Se evidenciaron fisuras y grietas en el concreto del muro de contención de $f_c = 210 \text{ kg/cm}^2$, en el Jr. Francisco Álvarez cuadra cinco, lado izquierdo, como se observa en las tomas fotográficas 11 y 12 adjunta al acta.

<p>Fotografía n.º 11: Se observó fisuras en el muro de contención ubicada en el Jr. Francisco Álvarez cuadra cinco.</p>	<p>Fotografía n.º 12: Se observó fisuras en el muro de contención ubicada en el Jr. Francisco Álvarez cuadra cinco.</p>

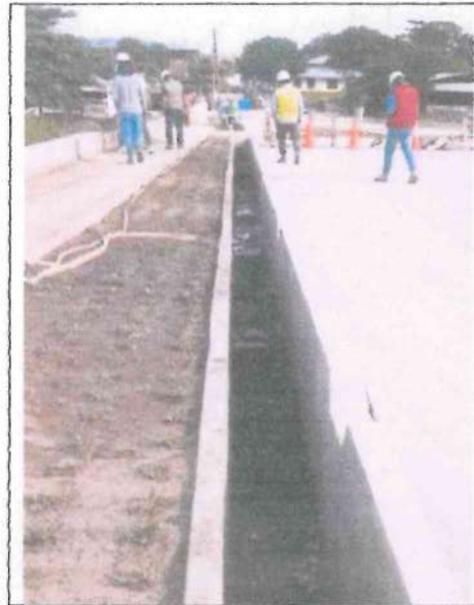
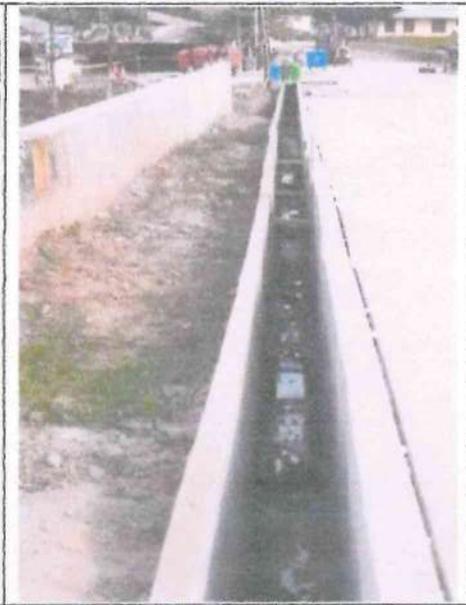
<p>Fotografía n.º 13: Se observó el muro de canaleta desalineado ubicada en el Jr. Francisco Álvarez cuadra 5.</p>	<p>Fotografía n.º 14: Se observó el muro de canaleta desalineado ubicada en el Jr. Francisco Álvarez cuadra 5.</p>

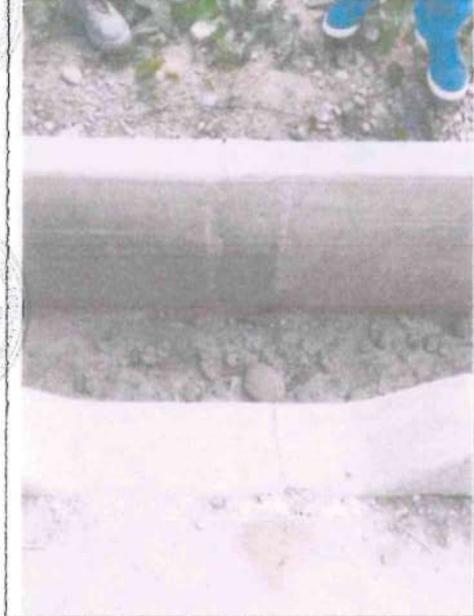
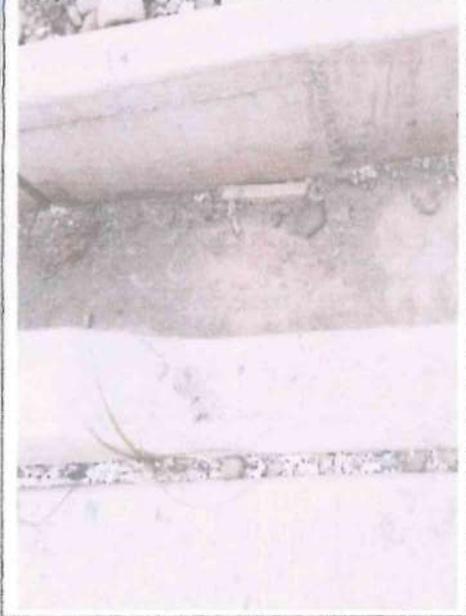
Además, se observó fisuras y grietas en el concreto de la canaleta de $f_c = 210 \text{ kg/cm}^2$, a lo largo del Jr. Francisco Álvarez.

<p>Fotografía n.º 15: Se observó el muro de canaleta desalineado ubicada en el Jr. Francisco Álvarez cuadra 5.</p>	<p>Fotografía n.º 16: Se observó el muro de canaleta desalineado ubicada en el Jr. Francisco Álvarez cuadra 5.</p>

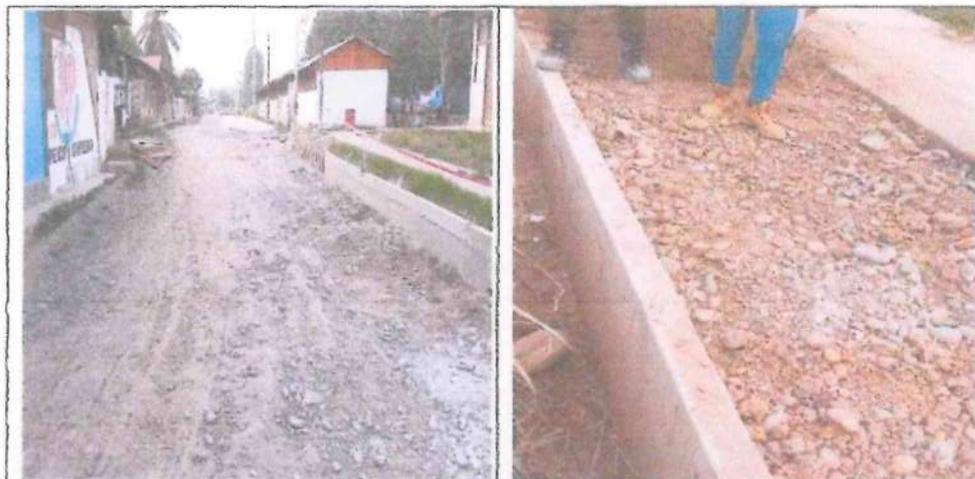
Fotografía n.º 17: Se observó que hasta la progresiva 1+080 termina el pavimento ejecutado.

Fotografía n.º 18: Se observó que el sembrado de grass está siendo en una tierra sin ser mejorada.
