**INFORME DE HITO DE CONTROL
N° 016-2023-OCI/5355-SCC**

**"MEJORAMIENTO DE LA CAPACIDAD RESOLUTIVA DE LA
UPSS DIAGNÓSTICO POR IMÁGENES DEL HOSPITAL
NACIONAL DANIEL ALCIDES CARRIÓN" - CUI N° 2319430**

**HITO DE CONTROL N° 1:
ACTUALIZACIÓN DEL EXPEDIENTE TÉCNICO**

CALLAO, 22 DE MAYO DE 2023

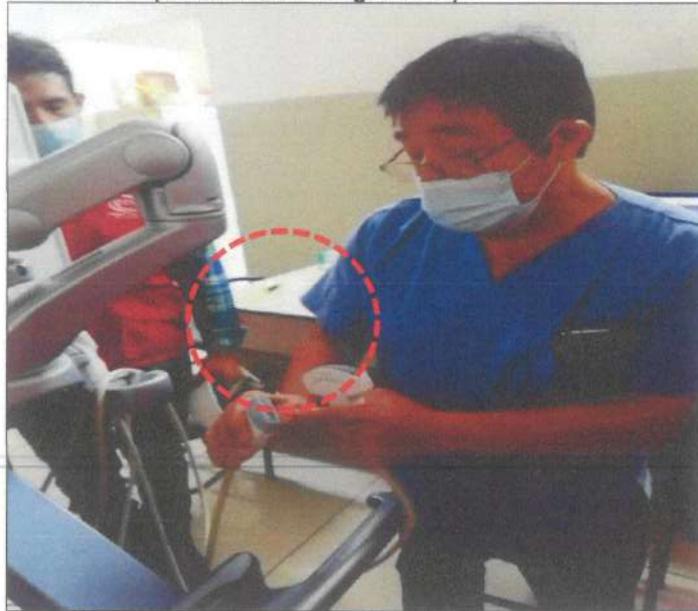
Respecto a este equipamiento médico, el jefe del Departamento de Diagnóstico por Imágenes¹² del Hospital Nacional Daniel Alcides Carrión indicó en el acta N°01-2023-CG-OC5355/SCC de 2 de mayo de 2023 que, el cable de conexión del ecógrafo y los transductores tienen un funcionamiento defectuoso lo que ocasiona que los diagnósticos podrían no ser exactos.

En el mismo sentido, el referido galeno en su informe N°045-2023-HNDAC-DDPI de 4 de mayo de 2023 señaló que, "(...) este equipo actualmente está funcionando defectuosamente porque los transductores tienen uso extremo por la demanda que tenemos (se utilizan en los turno de mañana y tarde; en la mañana se programan dos médicos que trabajan alternadamente, en la tarde de igual manera), por lo tanto en estos cuatro años de uso ya tienen un gran desgaste y necesitan ser cambiados, por lo que se ha solicitado la adquisición de nuevos transductores, se ha elaborado la documentación respectiva con la EETT correspondientes. Debo señalar que, este ecógrafo después que terminó su garantía en el año 2021, no ha recibido mantenimiento alguno (...)". (sic).

Los hechos descritos por el jefe del Departamento de Diagnóstico por Imágenes revelan que el ecógrafo dopler color avanzado 3T para mamas funciona defectuosamente debido a la falta de mantenimiento, lo que origina que los diagnósticos obtenidos mediante la utilización de este equipamiento médico podrían no ser precisos.

Fotografía N° 1
Ecógrafo Dopler, Color Avanzado 3T para Mamas con funcionamiento defectuoso
(transductores desgastados)

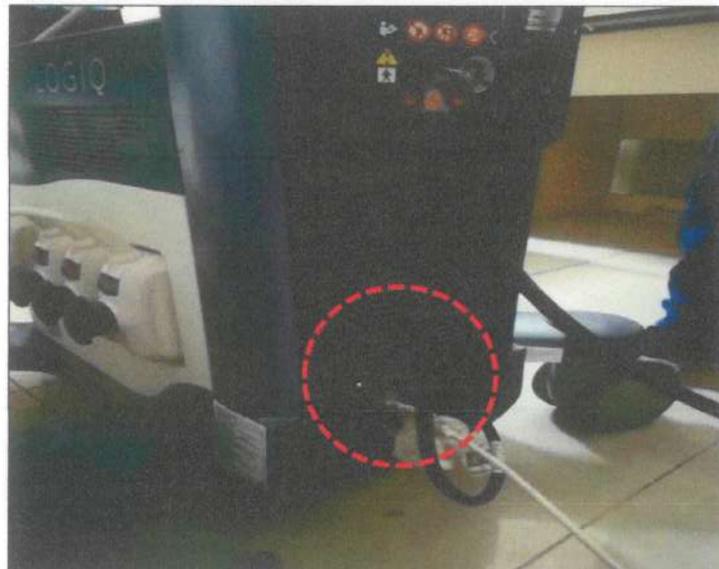
Fotografía N° 2
Ecógrafo Dopler, Color Avanzado 3T para Mamas con funcionamiento defectuoso
(cable de conexión)

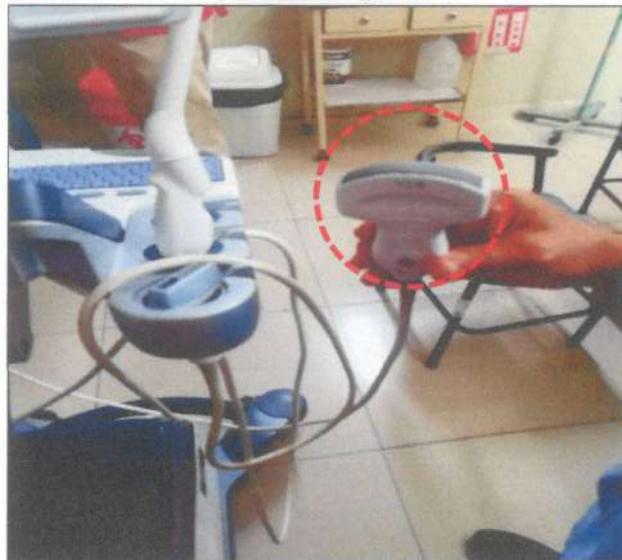
Fotografía N° 3

En lo que atañe a este equipo médico el jefe del Departamento de Diagnóstico por Imágenes ha señalado en el acta N° 01-2023-CG-OC5355/SCC que, los transductores tienen un funcionamiento defectuoso debido a la falta de mantenimiento lo que origina que los diagnósticos podrían no ser exactos.

Asimismo, en el informe N° 045-2023-HNDAC-DDPI indicó que, "(...) éste ecógrafo, tiene el mismo problema que el ecógrafo anterior, su funcionamiento es defectuoso porque los transductores por exceso de uso tienen desgaste de la membrana que tiene contacto con la piel del paciente, se ha deteriorado y los médicos en base a su experiencia ven las imágenes a través de las ventanas de membrana que aún queda en la superficie del transductor (...)". (sic).

En ese sentido, se advierte que al igual que el ecógrafo para mamas, este equipo médico funciona defectuosamente al no haber sido sometido a ningún tipo de mantenimiento luego que terminó su periodo de garantía, esta situación origina, como en el caso anterior, que los diagnósticos que se emiten por medio de la utilización del ecógrafo dopler color avanzado 3T, podrían no ser precisos.

Ecógrafo Dopler, Color Avanzado 3T funcionamiento defectuoso transductores desgastados

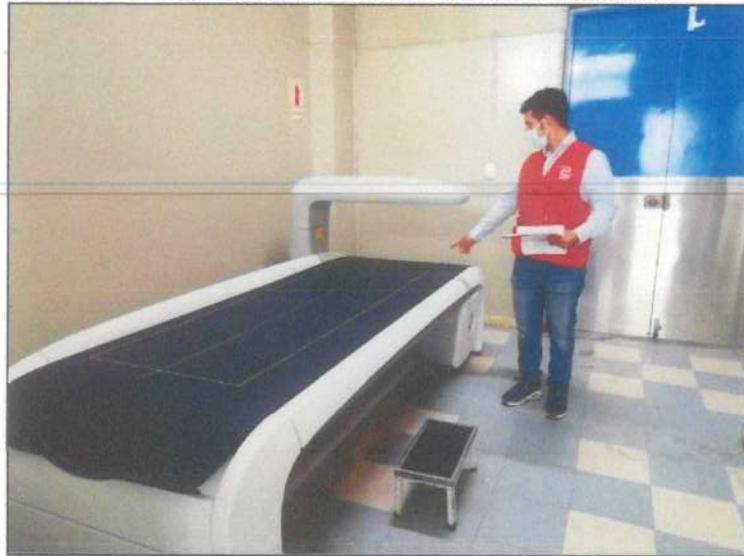
En esa misma línea, el mencionado galeno, en su informe N° 045-2023-HNDAC-DDPI manifestó que, *"Este equipo al igual que los ecógrafos no ha recibido mantenimiento alguno, está funcionando con deficiencias, sale un mensaje que se comunique con el proveedor, recientemente el UPS por el tiempo que tiene las baterías se han agotado y no funciona"*. (sic).

Por lo tanto, es posible aseverar que al igual que los dos (2) ecógrafos, el densitómetro funciona defectuosamente al no haber sido objeto de ningún tipo de mantenimiento, siendo que en este caso en particular, el riesgo es que se malogre el equipo y no pueda ser utilizado para la atención de los pacientes.

Fotografía N° 4
Densitómetro con funcionamiento defectuoso

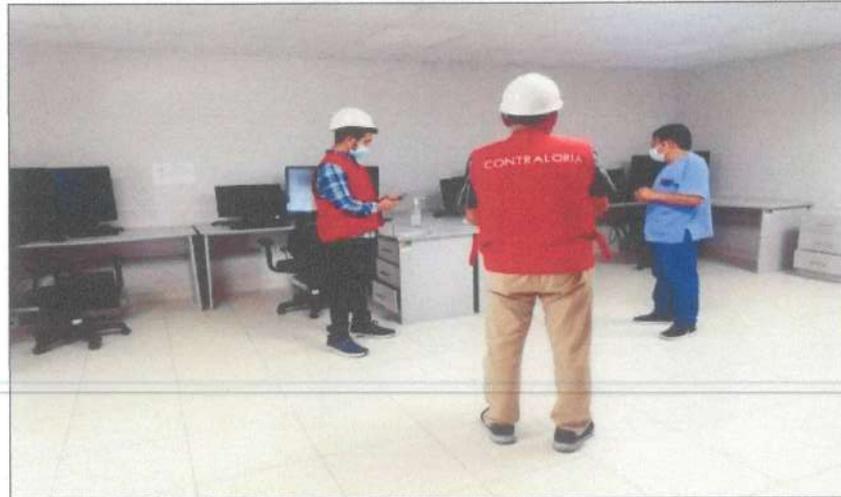
En virtud a la información suministrada por el jefe del Departamento de Diagnóstico por Imágenes se puede concluir que, este sistema funciona defectuosamente al tener los

Fotografía N° 5
Estaciones de trabajo con funcionamiento defectuoso
con demora en el encendido de los monitores

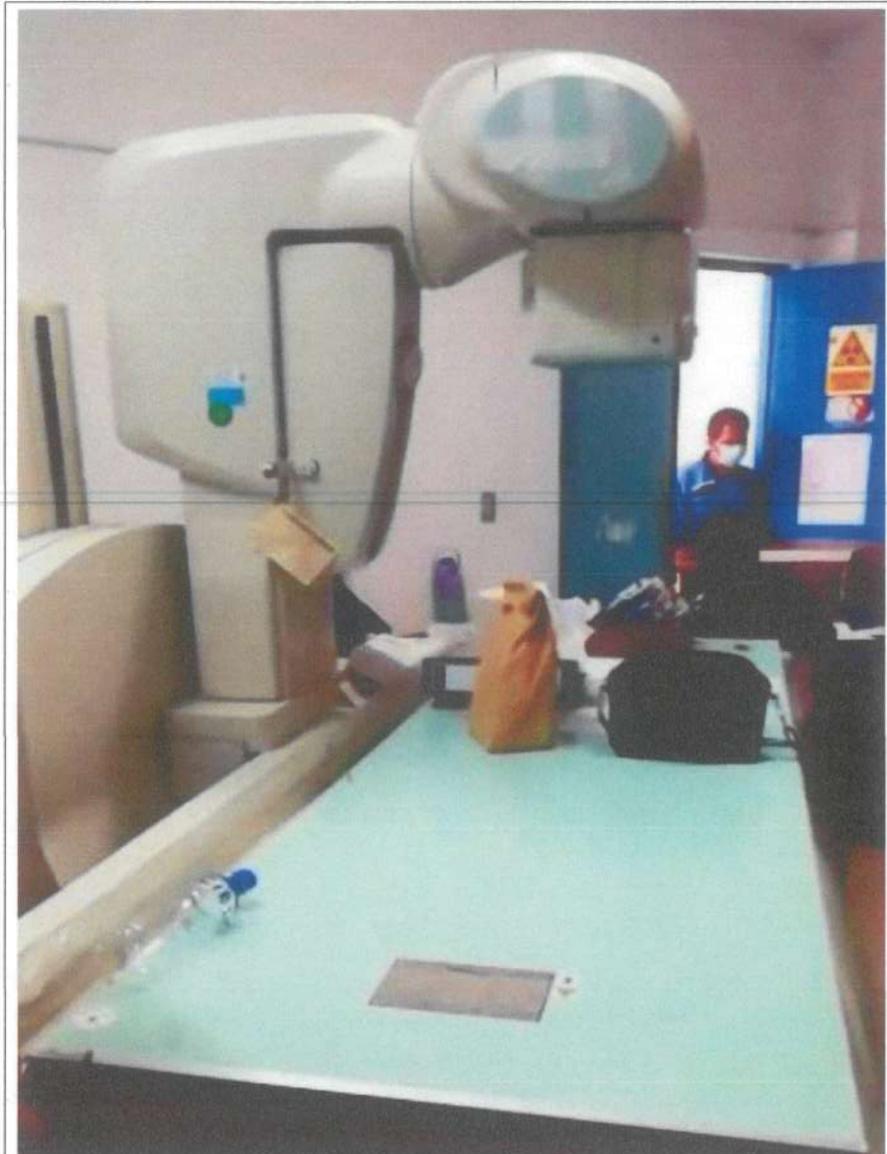
Fotografía N°6
Equipo de Rayos X estacionario con fluroscopia inoperativo

El equipo de rayos X estacionario con fluroscopia que se encuentra inoperativo y por el que se pagó S/ 1 500 000, es usado como mesa de apoyo, en la que se observa una botella, un archivador de palanca, un bolso y documentos.

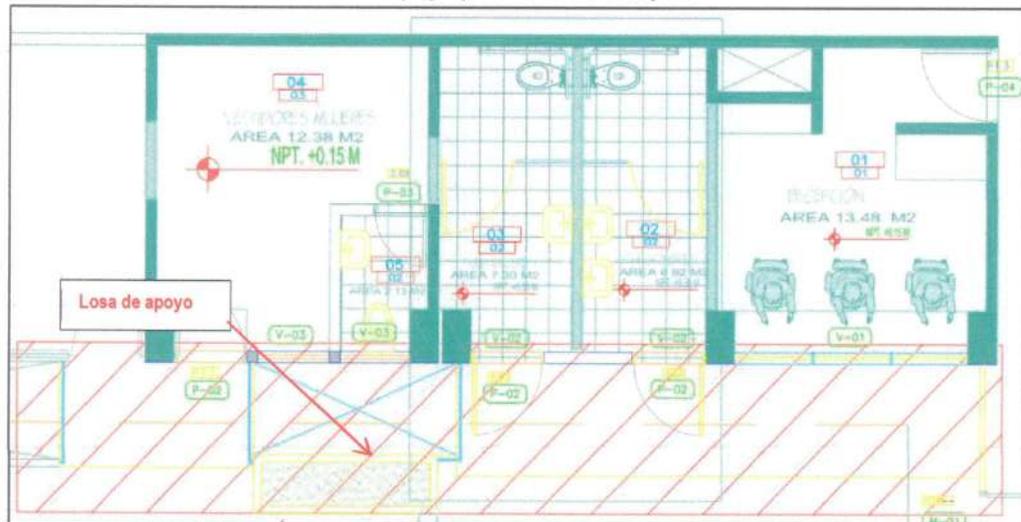
De la revisión a los componentes de estructuras y arquitectura ¹⁸ se identifica una sobrecarga compuesta por una losa de apoyo, armada en dos direcciones, sobre dos capas de relleno con terreno natural y afirmado compactado al 95% del proctor modificado.

Imagen N° 3
Losa de apoyo para zona de recepción

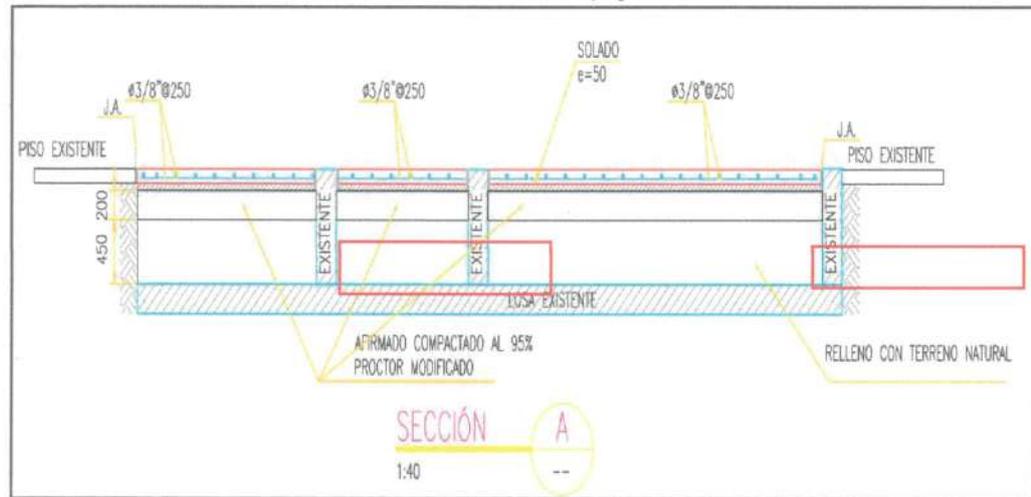
Imagen N° 4
Sección de losa de apoyo

Al respecto la Comisión de Control identificó que, según los detalles del plano (ver Imagen N° 4), se proyecta cubrir el desnivel de una altura aproximada de 75 cm con dos (2) capas de material granular y una (1) losa armada, dicha acción restringiría el flujo del aire en ese sector el cual afectaría los desfogues de vapor (mediante tuberías) hacia el exterior, a su vez por el otro extremo, limitaría el acceso de ventilación e iluminación en el área de almacenaje de textiles.

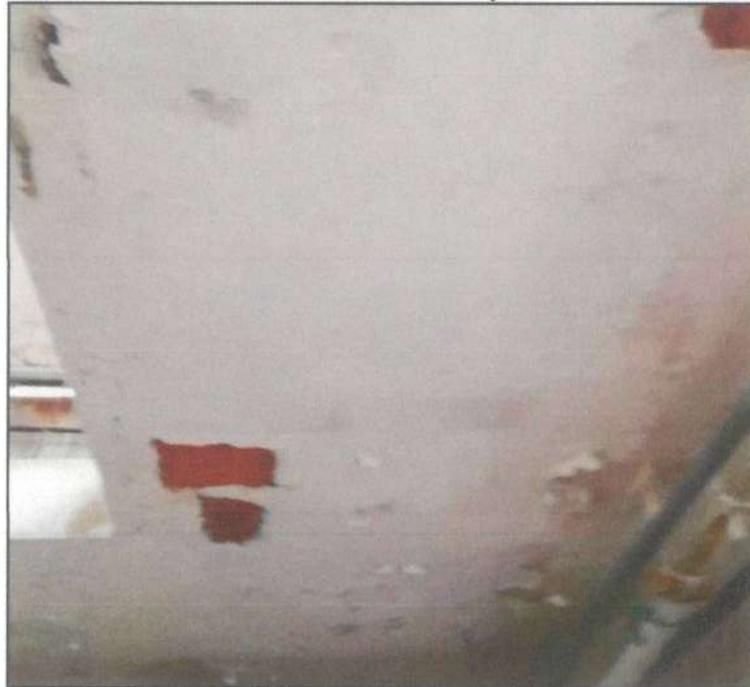
Al respecto, la Comisión de Control, verificó in situ la estructura existente – techo bajo, evidenciando que la misma sería una losa aligerada según lo observado, y que se muestran en las fotografías siguientes:

Fotografía N° 7
Cielo raso de techo bajo

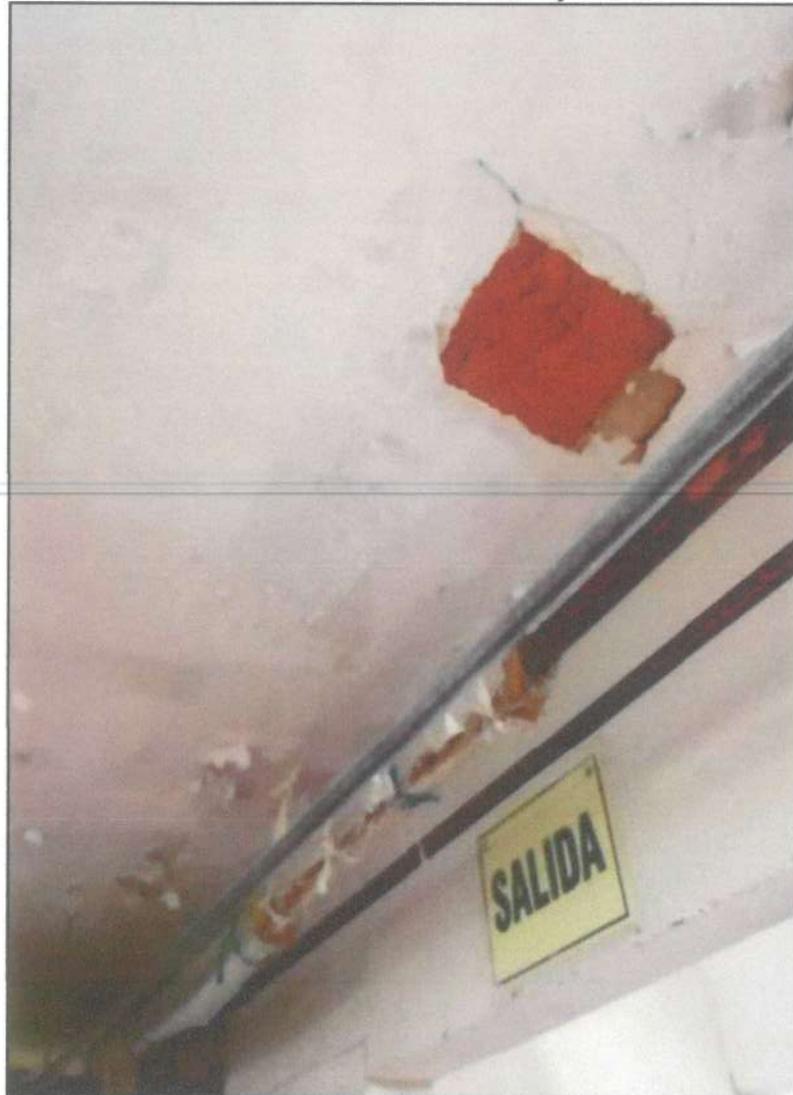
Fotografía N° 8
Cielo raso de losa de techo bajo

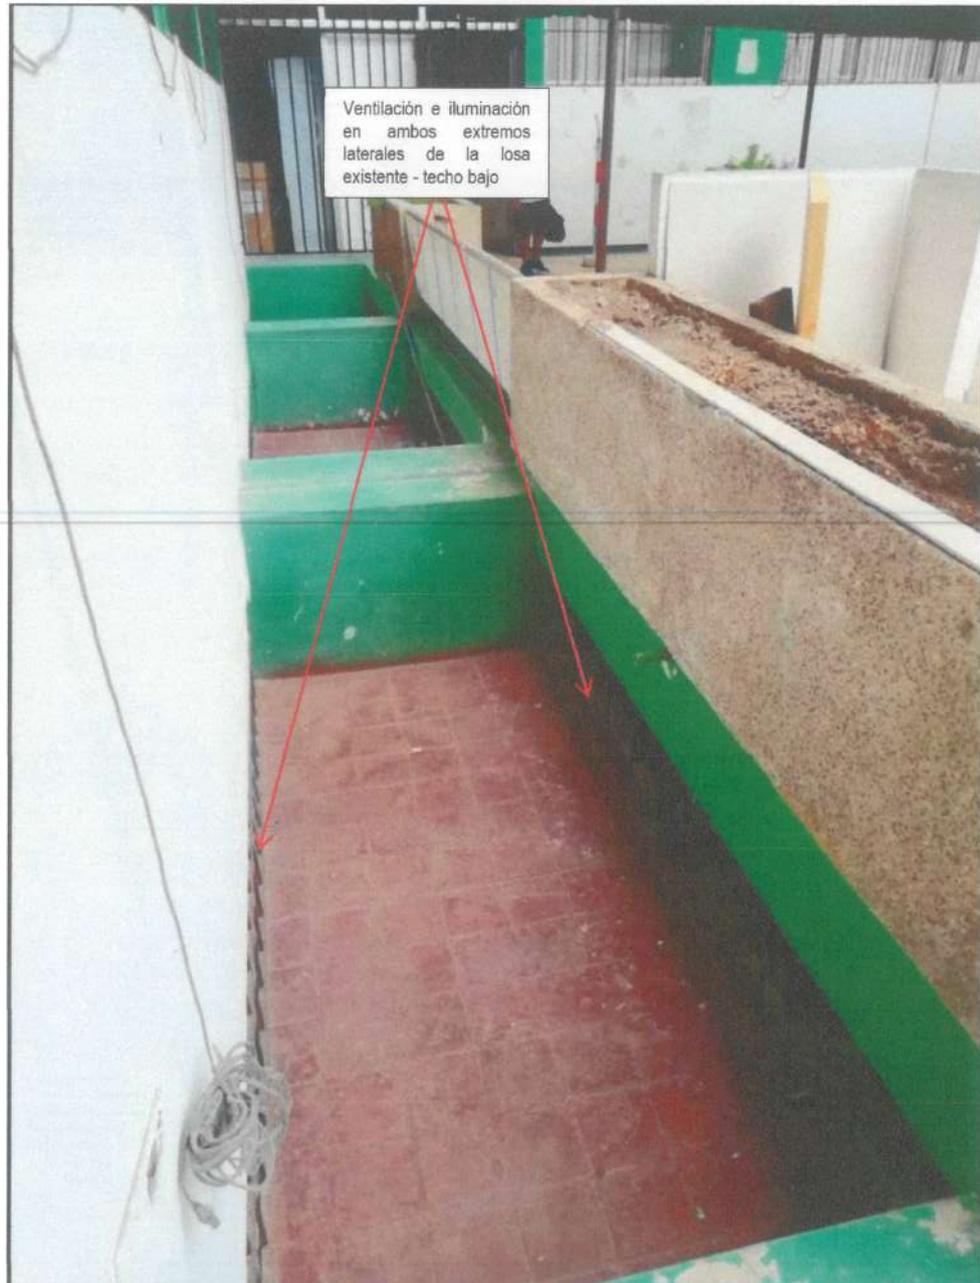
Con relación al sótano, se encuentra predominantemente el área de lavandería y se compone de tres (03) áreas correspondientes a: Lavado, Secado/Planchado y Almacenaje de vestuario, las zonas de trabajo de lavado y secado comparten un mismo ambiente, dichas áreas utilizan de manera directa e indirecta la ventilación e iluminación proporcionada por el diseño de la estructura existente, considerando una separación aproximada de 35cm entre el techo bajo y el techo a nivel, tal cual se muestra en la siguiente imagen:

Fotografía N° 9
Losa existente – techo bajo

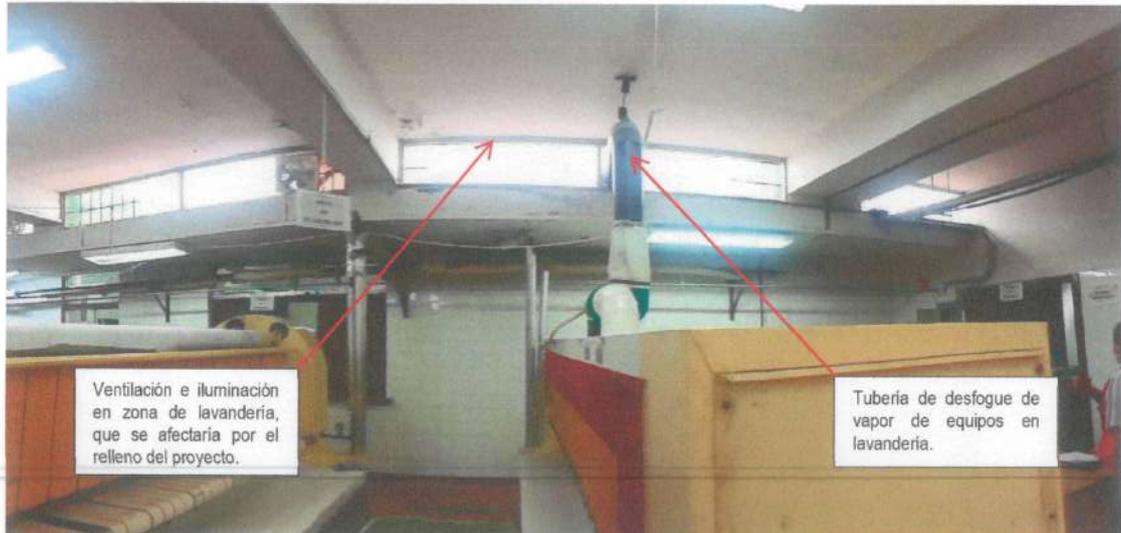
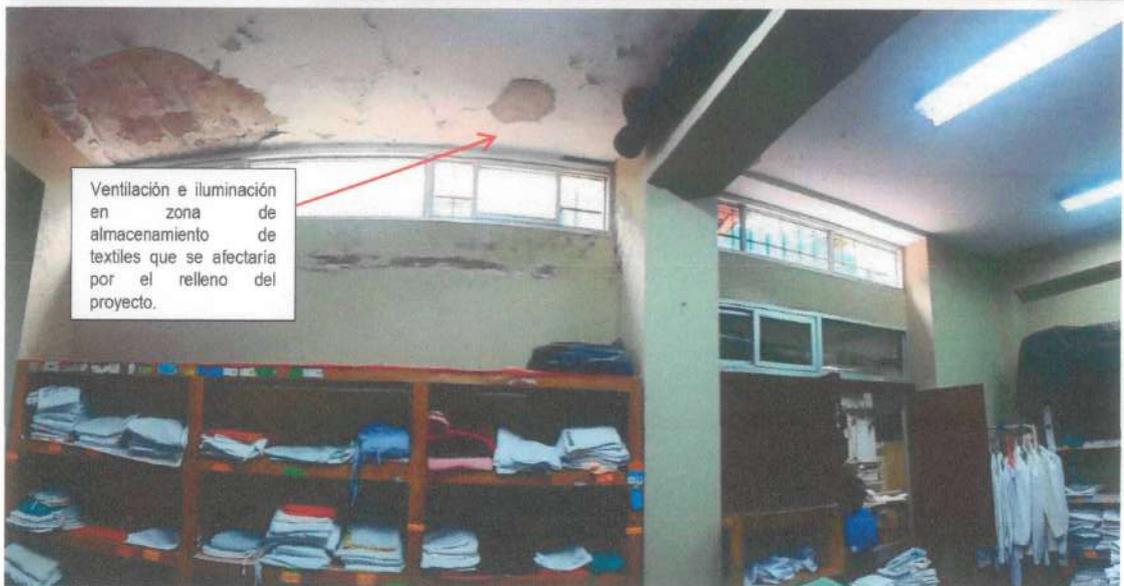
Fotografías N° 10 y 11
Área de lavandería/secado y Vestuarios

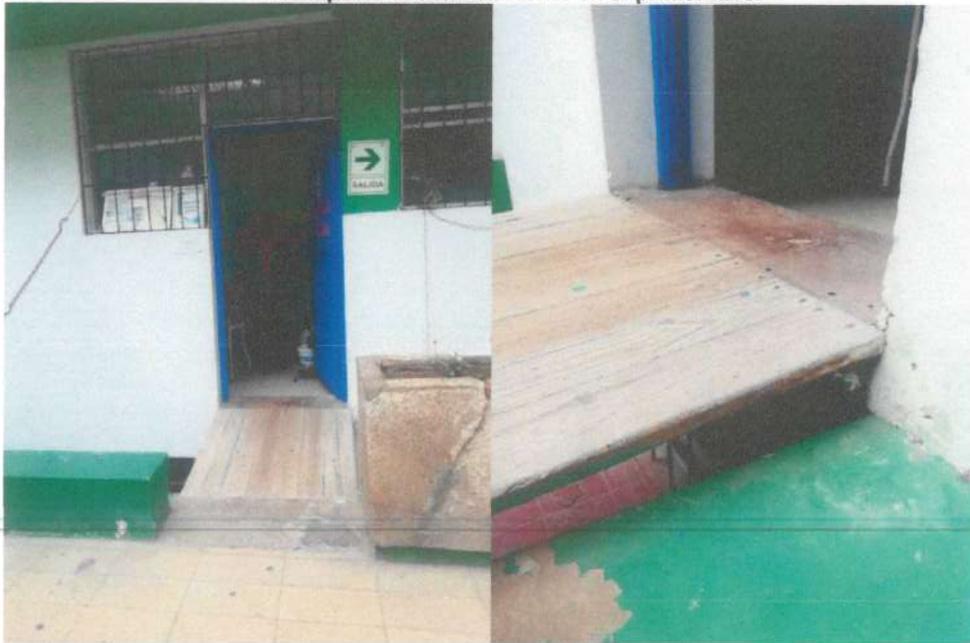
En relación a la primera planta se observa un desnivel de aproximadamente de 13 cm y una rampa de madera adosada a una viga²², la misma que sirve de acceso a los ambientes existentes; sin embargo, los diseños proyectados entregados a la fecha²³, no han considerado los desniveles respectivos por lo que, los ambientes de recepción, SS.HH mujeres (discapacitadas), SS.HH hombres (discapacitados) y vestidor de mujeres, no serían accesibles.

Fotografías N°s 12 y 13
Rampa de acceso existente en el primer nivel

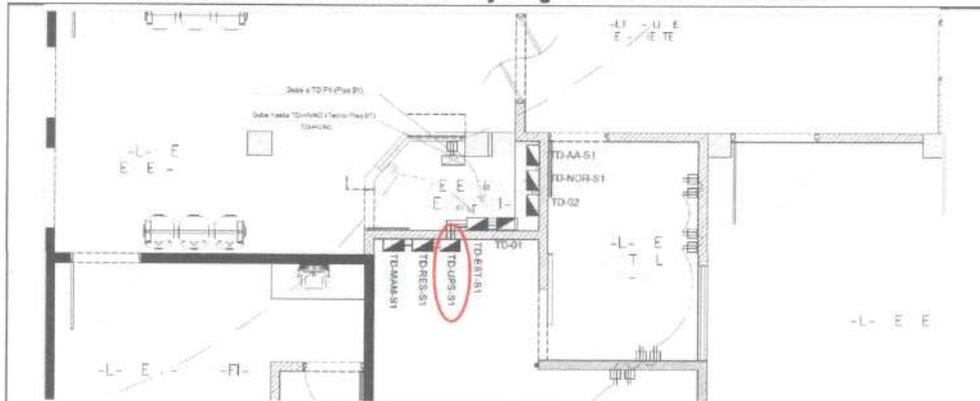
Imágenes N°s 10 y 11
Plano de distribución de circuitos y diagramas unifilares de la UPS

Comentario: En la imagen se muestra un recorte Plano "IE-08 Plano Sótano- Tomas Estabilizadas" en donde se observa que los circuitos C1 y C2 de tomacorrientes estabilizados son alimentados desde el tablero TD-EST-1, mientras que el tablero TD-UPS-S1 no cuenta con circuitos de salida.

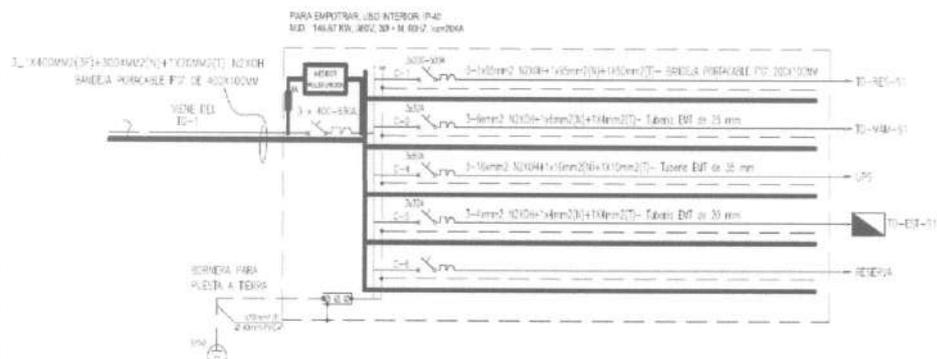
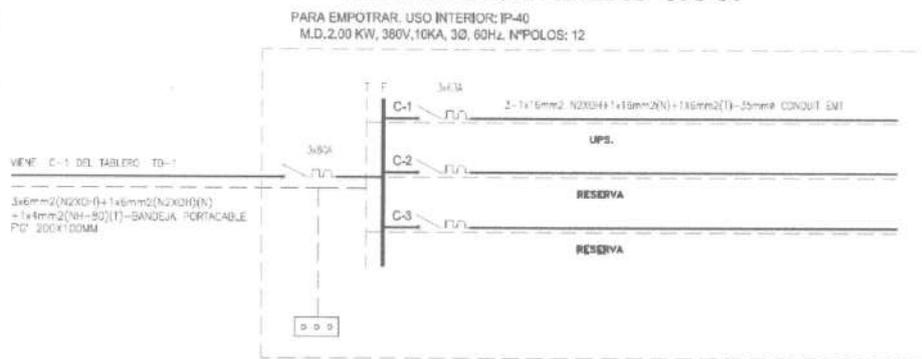
Comentario: En la imagen se muestra un recorte del plano "IE-12 Acometida general y tablero eléctrico" en donde se consideró que el circuito C-4 del tablero TD-1 suministrará de energía eléctrica al UPS; asimismo, también es considerado como circuito C-1 del tablero TD-UPS-S1 resultando ambiguo y contradictorio.

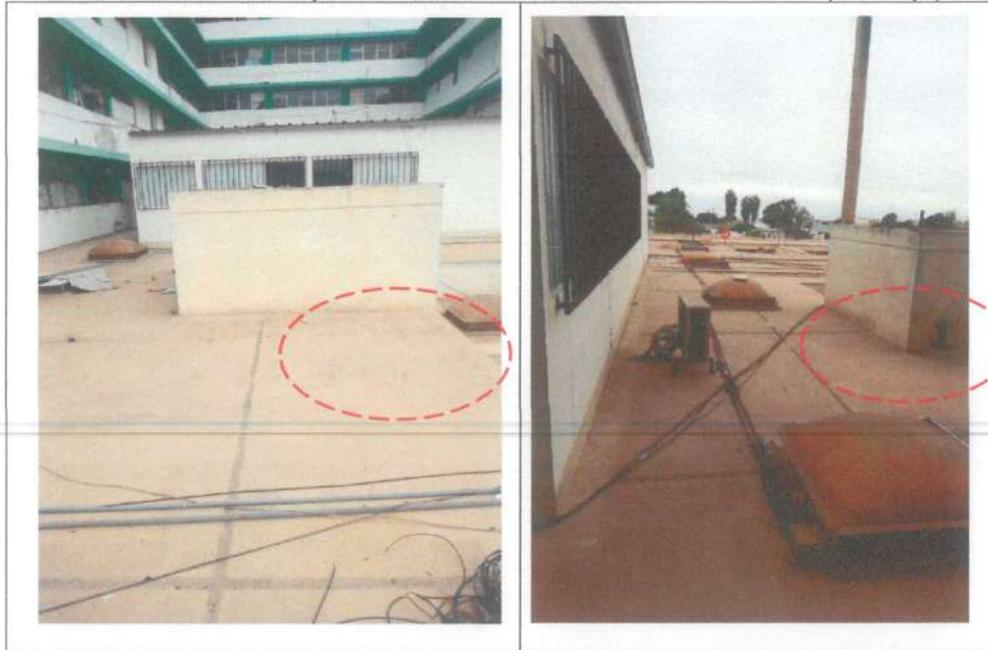
Posible ubicación del ducto para el sistema de climatización, aire acondicionado (td-hvac-p2)

Comentario: En las fotografías se aprecia la posible ubicación de los ductos de salida para la canalización de las instalaciones del sistema de climatización (aire acondicionado) y de ventilación mecánica se encuentran tapados.

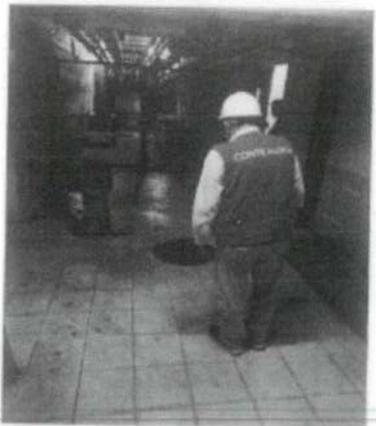
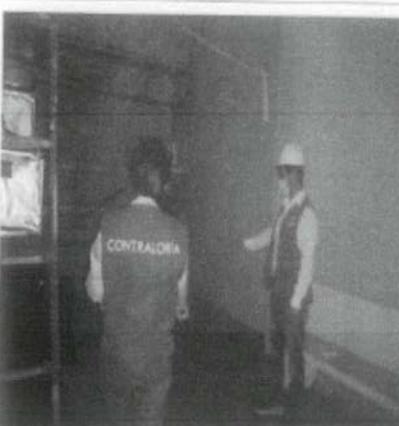
<p>Comentario: Corredores alejados, con presencia de agua por filtraciones en tuberías colgantes.</p>	<p>Comentario: Zona donde se ubicaría del resonador.</p>
<p>Foto N° 7</p>

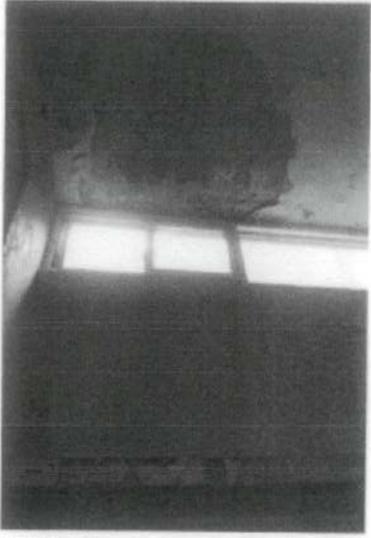
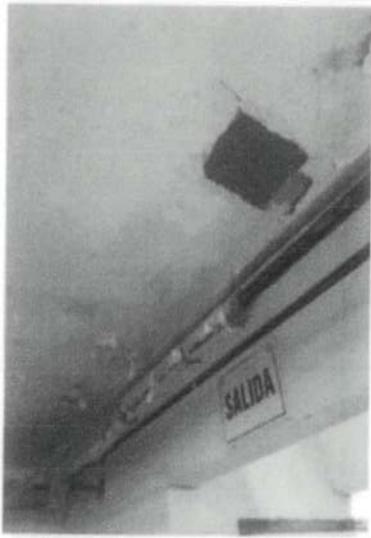
<p>Comentario: Situación actual del techo bajo aligerado, en deterioro, se observa tuberías adosadas en mal estado.</p>

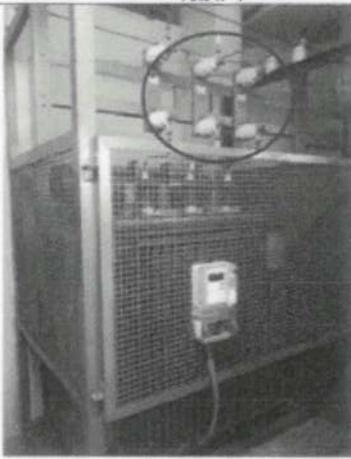
<p>Comentario: Placa de características técnicas de 1 de los transformadores donde se aprecia que tiene una potencia de 640 KVA y tensión de transformación de 10 KV a 230 V.</p>	<p>Comentario: En la fotografía se aprecia 1 transformador que se encuentra inoperativo al no contar con fusibles de protección.</p>

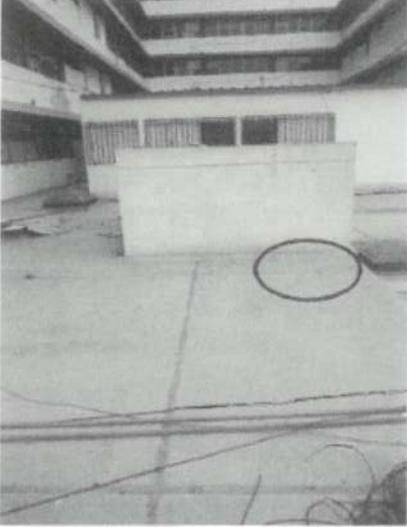
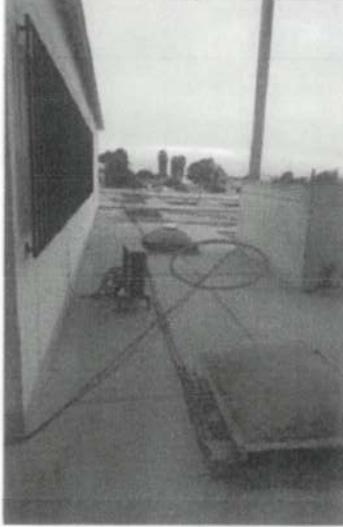
<p>Comentario: En las fotografías se aprecia la posible ubicación de los ductos de salida para la canalización de las instalaciones del sistema de climatización (aire acondicionado) y de ventilación mecánica los cuales se encuentran tapados, evidenciándose que no existe continuidad del ducto del primer nivel al techo.</p>
