**INFORME DE CONTROL CONCURRENTE**  
**N° 038-2023-OCI/5740-SCC**

CONTROL CONCURRENTE  
AUTORIDAD NACIONAL DEL AGUA / UNIDAD EJECUTORA  
002: MODERNIZACIÓN DE LA GESTIÓN DE LOS  
RECURSOS HÍDRICOS  
SAN ISIDRO, LIMA, LIMA

“PROCESO DE ADQUISICIÓN Y ENTREGA DE  
MAQUINARIA, PARA FINES DE LIMPIEZA Y  
DESCOLMATACIÓN DE LOS CAUCES DE RÍOS Y  
QUEBRADAS, EN EL MARCO DEL DECRETO DE URGENCIA  
N° 015-2023”

LIMA, 13 DE DICIEMBRE DE 2023

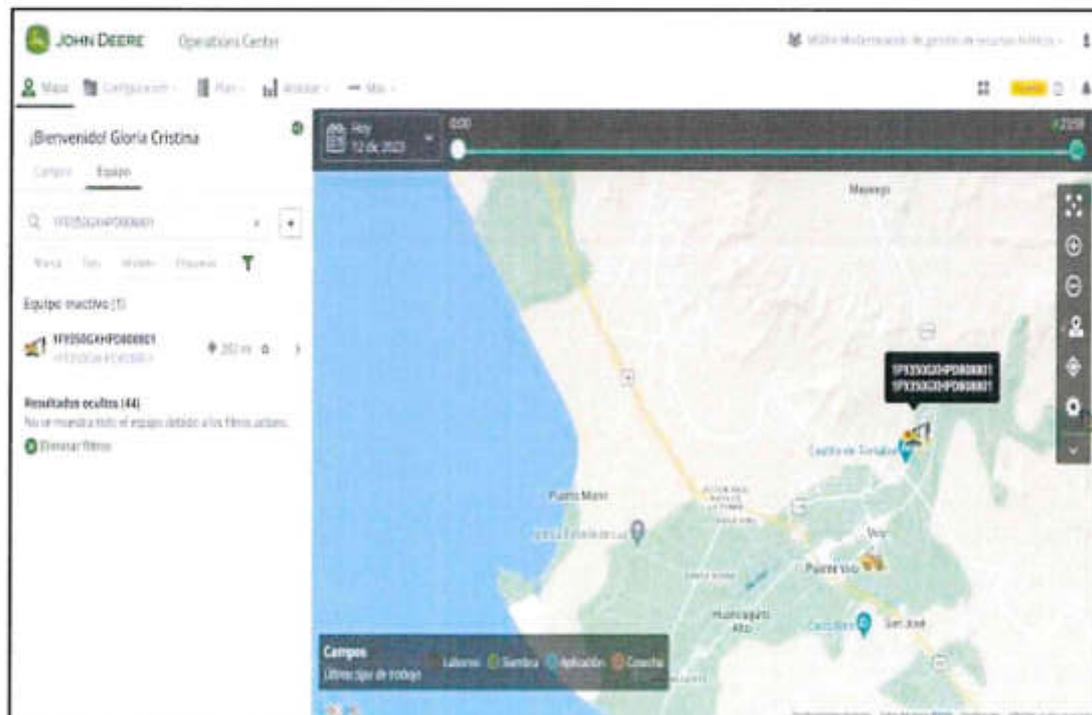
Imagen n.º5

Máquina serie: 1F9350GXHPD808801, Ubicación: Provincia Virú, La Libertad.

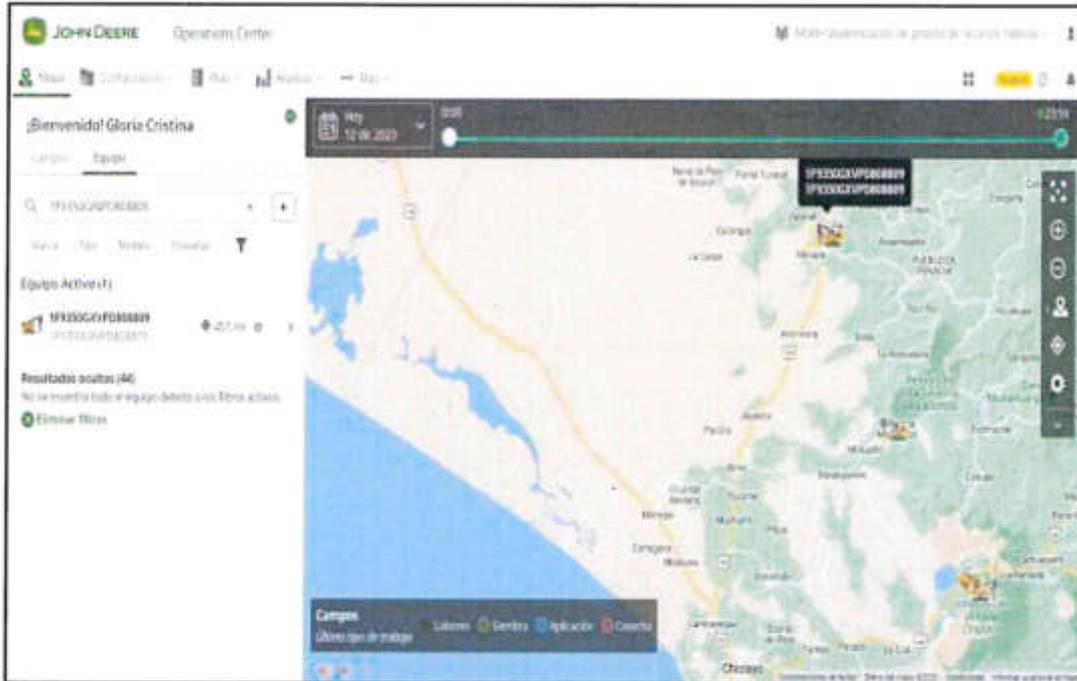
Imagen n.º6

Máquina serie: 1F9350GXVPD808809, Ubicación: Chiclayo, La Libertad

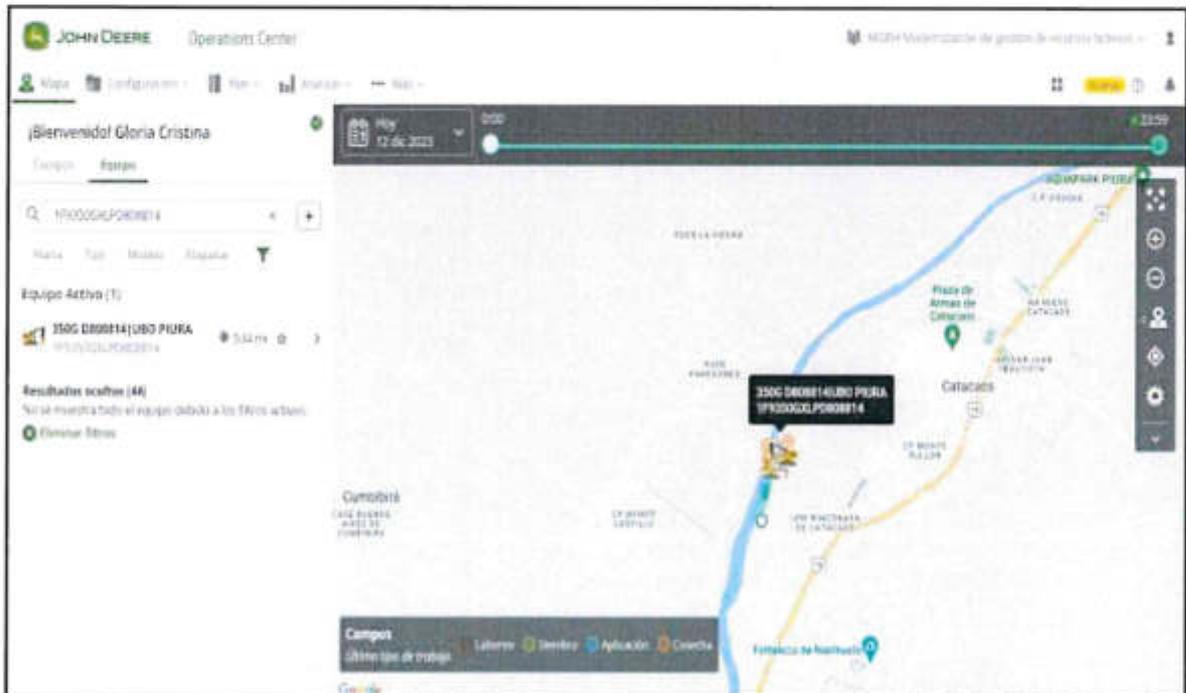
Imagen n.º 7

Máquina serie: 1F9350GXLPD808814, Ubicación: Piura

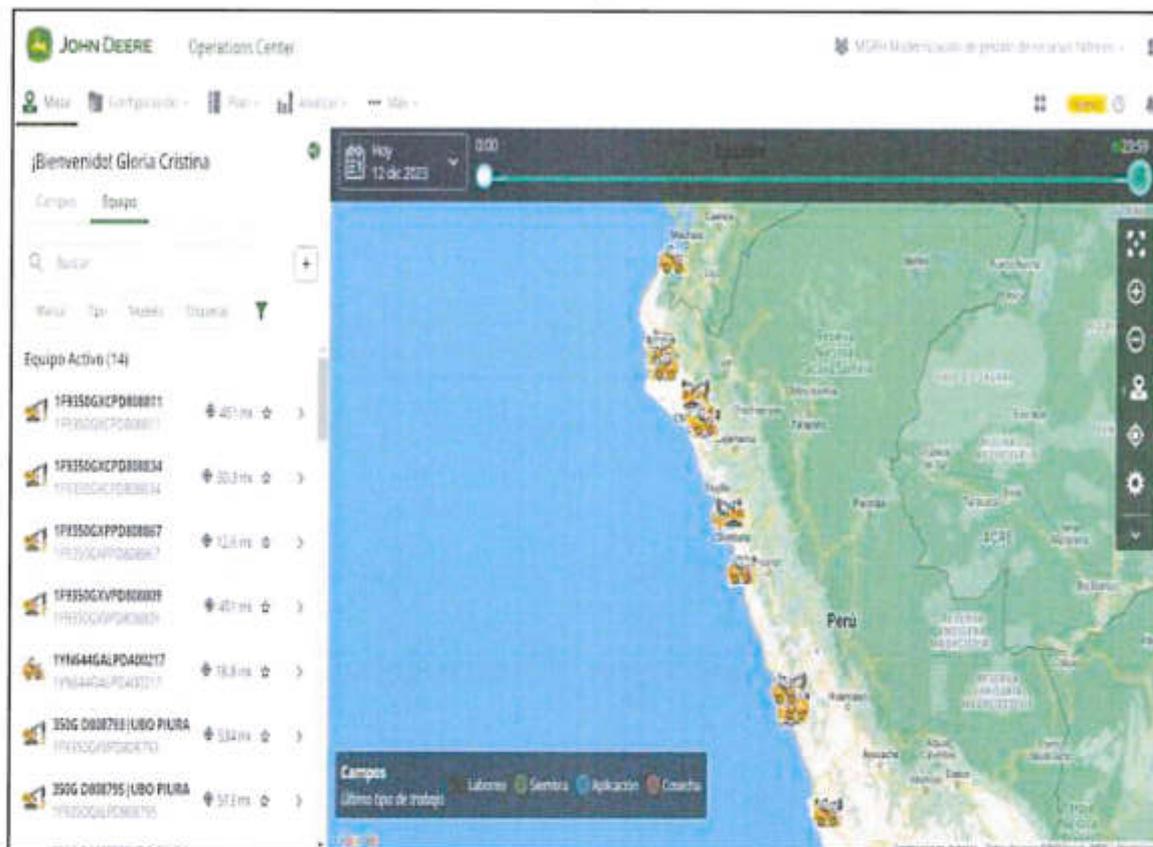
**Imagen n.º8**

**Ubicación General de Maquinarias IPESA**

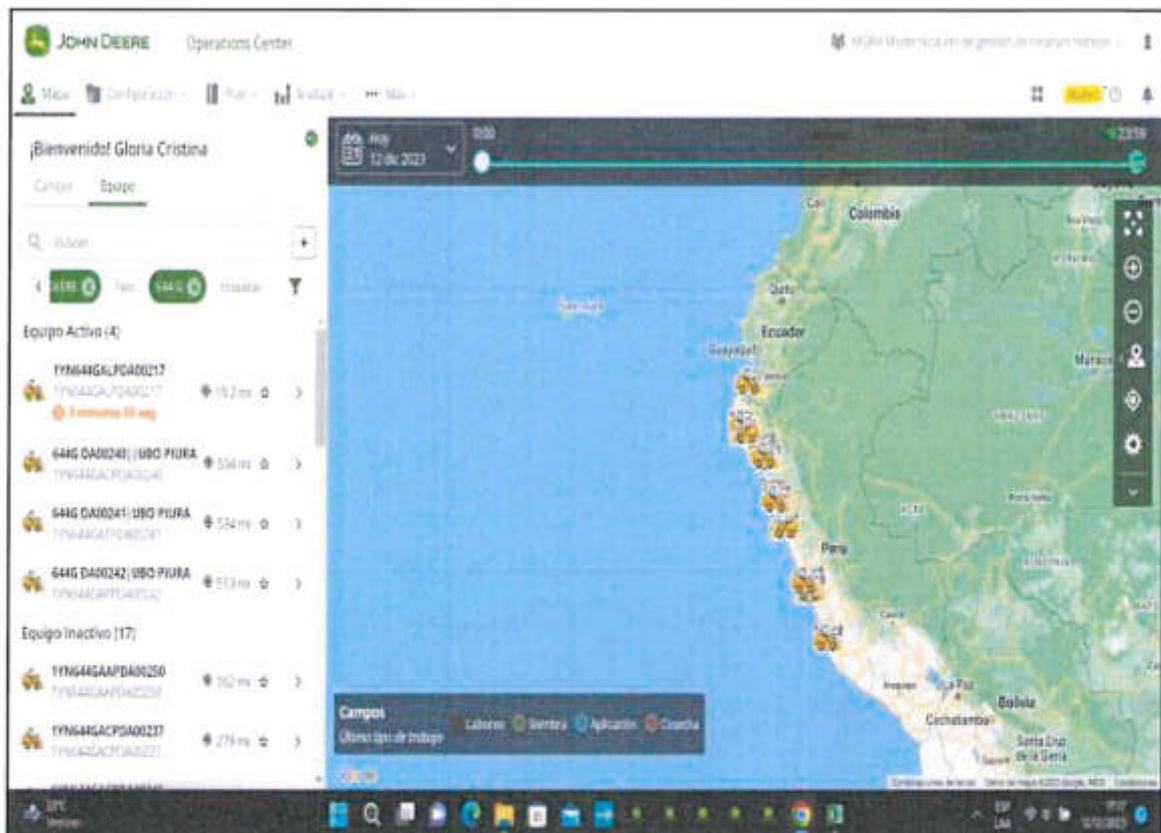
Imagen n.º 9

**Ítem 3 - Cargador Frontal - Ipesa - John Deere**

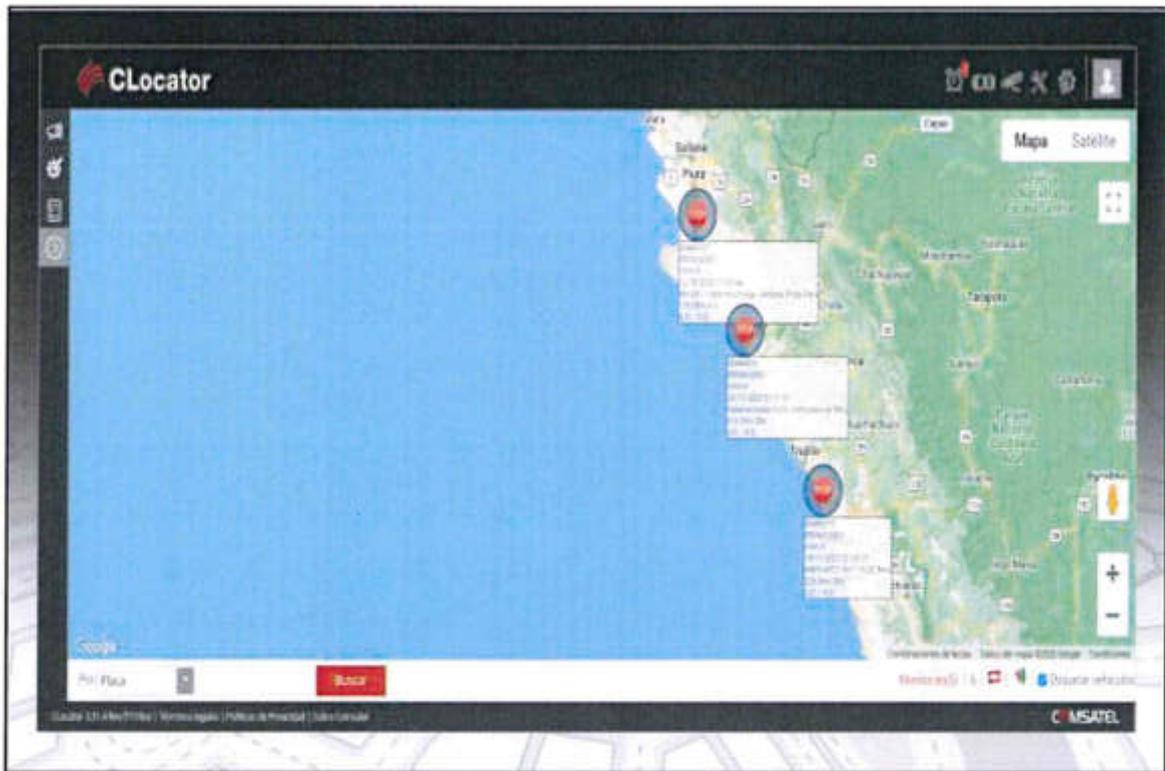
Imagen n.º 10

Ítem 5- Camión Semi Remolque - Cama Baja - IPESA - CLocator
