**INFORME DE HITO DE CONTROL
N° 020-2023-OCI/5765-SCC**

**PROYECTO DE INVERSIÓN PÚBLICA – “CREACIÓN DE LOS
SERVICIOS TURÍSTICOS PÚBLICOS EN LOS SITIOS
ARQUEOLÓGICOS DE YALAPE, KARAJÍA, LAGUNA DE
LOS CÓNDORES, MAKRO, TELLA, KUÉLAP, REVASH,
OLAN, LA CONGONA Y CORREDOR TURÍSTICO DE ALTO
UTCUBAMBA, EN LAS PROVINCIAS DE CHACHAPOYAS Y
LUYA – REGIÓN AMAZONAS” – COMPONENTE 2:
RECUPERACIÓN DE RECURSOS TURÍSTICOS –
RESTAURACIÓN: KUÉLAP**

**HITO DE CONTROL N° 5 –
ESTADO SITUACIONAL DEL EXPEDIENTE TÉCNICO A
AGOSTO DE 2023**

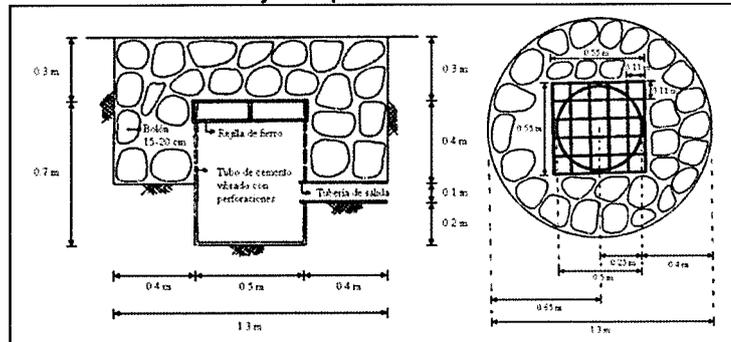
Imagen n.º 1
Rejilla superior en buzones

"(...) Para recepcionar las aguas que caerían por los muros perimetrales se propone un buzón que tendrán una rejilla de hierro el cual podrá ser cubierta con un geofiltro en la parte superior y derivarlas a los canales aguas abajo".

Al respecto, se ha podido verificar que la empresa consultora no realizó el análisis de las afectaciones que podrían presentarse en los muros debido a la concentración de humedad. Con relación a ello, y de acuerdo a las consideraciones que la propia empresa consultora realizó del Complejo Arqueológico, uno de los factores de alteración es la presencia de la alta humedad en la zona; por lo tanto, y debido a las condiciones climáticas, es contradictorio el diseño de un sistema que concentre humedad y vierta directamente agua en una de las estructuras, considerando que por los propios objetivos de la consultoría está proyectado y planificado "proteger"⁶.

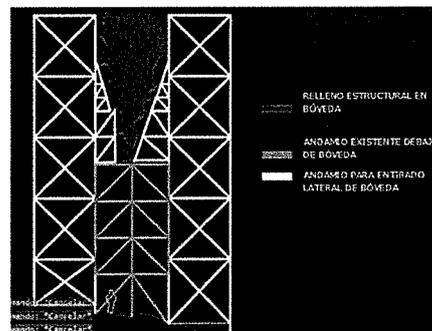
En esta etapa también se ha contemplado el entibado lateral de la Bóveda de manera preventiva, teniendo en cuenta que actualmente la bóveda ya cuenta con una estructura de soporte en la parte inferior. Se puede apreciar el detalle de entibado de la cara lateral en el siguiente esquema.

De acuerdo con lo observado en el expediente técnico, la empresa consultora ha propuesto el desarrollo y construcción de una estructura provisional de soporte lateral de la bóveda a manera de complemento de la estructura existente que soporta la bóveda desde la parte inferior. No obstante, debemos señalar que no se evidencia que se haya realizado la verificación estructural (estabilidad, estado de conservación, mejoras probables de la estructura existente), correspondiente a la estructura instalada, así como

Con relación a lo antes descrito, se ha verificado que la propuesta del expediente técnico presenta información incompleta, lo cual significa una deficiencia del expediente técnico, la cual puede presentarse "(...) **cuando los documentos que lo componen no cumplen con definir adecuadamente las características, alcance y la forma de ejecución de la obra**, así como tampoco describen adecuadamente las condiciones del terreno, pudiendo identificarse una deficiencia en un expediente técnico cuando dentro de este no se encuentre información suficiente, coherente o técnicamente correcta para determinar el alcance de las prestaciones que se deben ejecutar"⁹. (el resaltado es agregado).

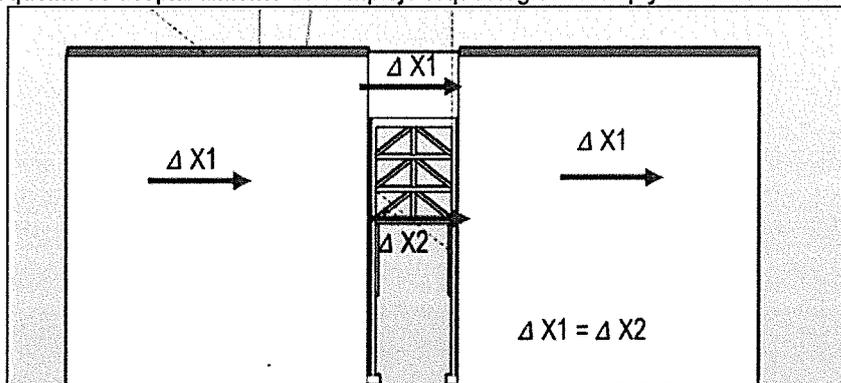
Imagen n.º 3
Esquema de desplazamiento de complejo arqueológico Kuélap y andamio de refuerzo

las distorsiones¹¹ se afirma que la estructura se deformará en conjunto con los muros del complejo arqueológico Kuélap, por lo cual no habrá desplazamiento diferencial entre niveles, sino que el conjunto reticulado se moverá al mismo sentido que los muros perimetrales colindantes (...).

Por tanto, la comisión de control ha advertido que las afirmaciones realizadas por el consultor no contienen información suficiente, coherente y técnicamente correcta que, de acuerdo con las reglas de la ingeniería, reflejen las condiciones reales del monumento y permitan optar de esa forma por las medidas o intervenciones que garanticen la mayor protección a los bienes de acuerdo con los principios de eficacia y eficiencia que la ley establece para garantizar la calidad del servicio prestado, situación que como se ha demostrado es una deficiencia técnica del expediente desarrollado.

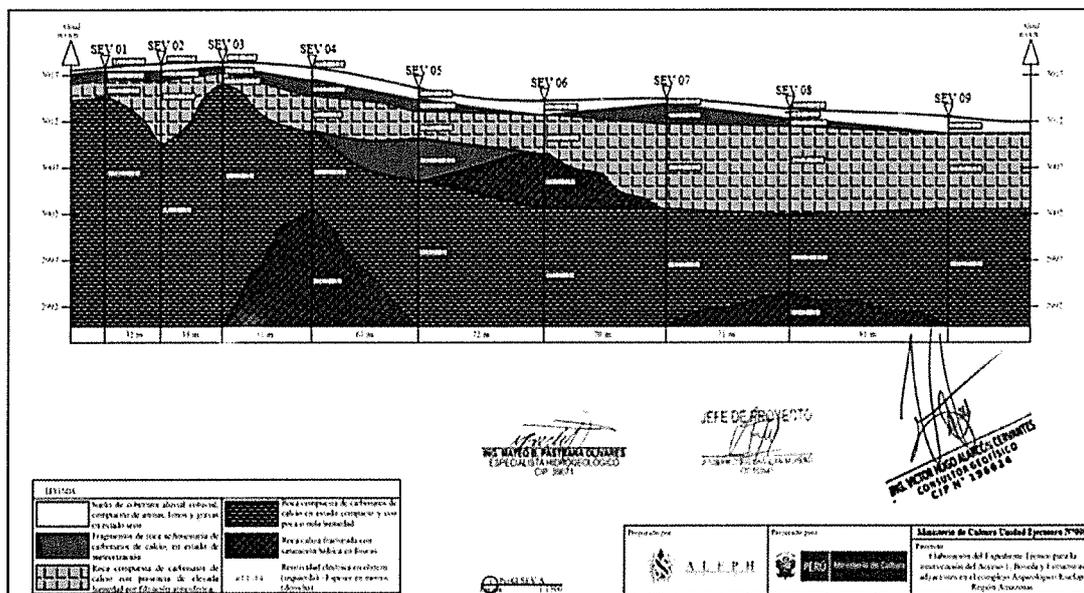
Imagen n.º 5
Perfiles SEV Presencia de zonas con saturación hídrica

Con respecto al estudio de geofísica para determinar las fuentes de agua y el perfil subterráneo de los componentes del núcleo de relleno, se ha identificado que existe una confusión en la lectura e interpretación realizada por el especialista de la empresa consultora, toda vez que se describe con claridad en el perfil la existencia de acuíferos y zonas con saturación hídrica²⁵, además de zonas de karst²⁶, esto se puede apreciar en el perfil interpretado comparado con la tabla de resistividad eléctrica que demuestra la presencia de cavidad kárstica, el detalle se muestra en las imágenes n.º 2 y n.º 3; sin embargo, en las conclusiones (ítem 1.1.3.1) del referido Resumen se manifiesta que “no existen acuíferos porosos, ni fisurado, ni Kárstico bajo el complejo arqueológico”. Lo comentado se muestra en las siguientes imágenes:

²⁵ La filtración de las aguas superficiales por las fracturas ha permitido la acumulación de cuerpos de agua, lo cual se denomina saturación hídrica.

En consecuencia, la mala interpretación de los datos del estudio de geofísica comparados con los valores obtenidos²⁷ no son reales ni exactos, situación que genera una confusión respecto al material que se está trabajando, por lo que se requiere corregir y cambiar toda la descripción de los resultados y el sentido de la interpretación, en comparación con las tablas de resistividad eléctrica para la identificación de rocas y fluidos.

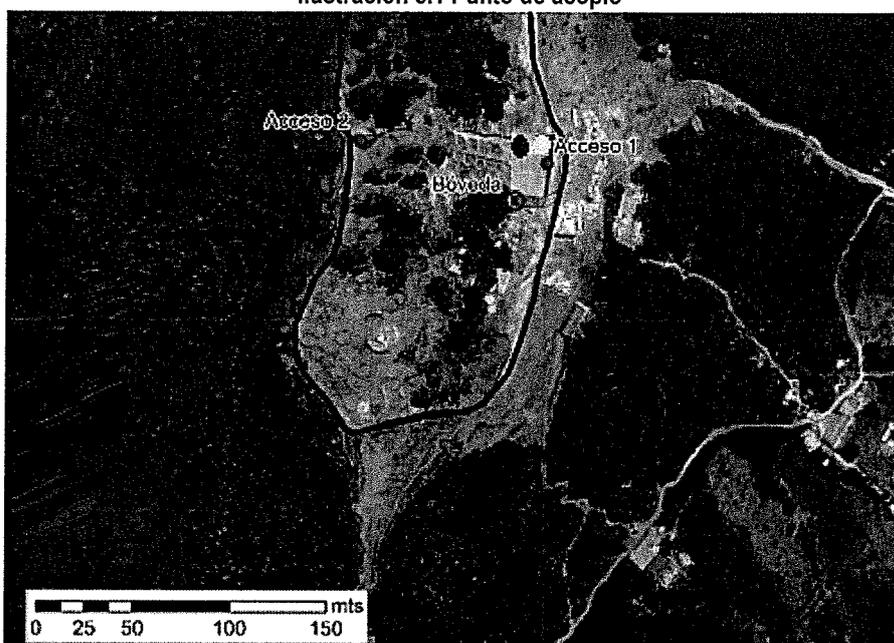
Imagen n.º 7
Ilustración 5.1 Punto de acopio

De la revisión del expediente técnico, encontramos que los gráficos: Ilustración 2.2; Ilustración 5.1; y la Ilustración 15.1 indican con error la ubicación del Acceso 1 y la Bóveda cuando la ubicación correcta es al norte de los lugares indicados en la foto, lo que evidencia que la contratista no tiene claridad en el tema que está analizando. En la foto se ha colocado un punto amarillo en el lugar donde está el Acceso 1 y un punto marrón en donde está la Bóveda.
