INFORME DE VISITA DE CONTROL
N° 004-2023-OCI/9026-SVC

**“AL ESTADO SITUACIONAL DE LA LÍNEA DE CONDUCCIÓN
DE AGUA CRUDA CAPTADA DEL RIO MADRE DE DIOS EN
LA PLANTA DE CAPTACIÓN LA PASTORA Y A LA
EJECUCIÓN DE LA FICHA N° 01 DE LA
ESTRUCTURA TARIFARIA 2023 – 2027”**

TAMBOPATA, 17 DE MAYO DE 2023

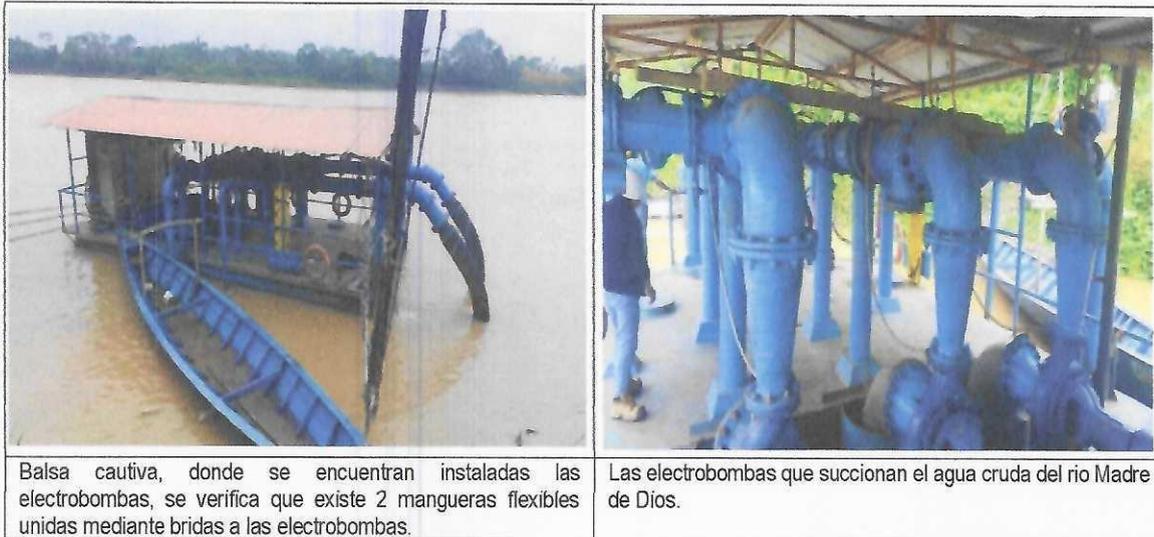
Imagen n.º 1 y 2
Proceso de captación de agua cruda del río Madre de Dios

Balsa cautiva, donde se encuentran instaladas las electrobombas, se verifica que existe 2 mangueras flexibles unidas mediante bridas a las electrobombas.

Las electrobombas que succionan el agua cruda del río Madre de Dios.

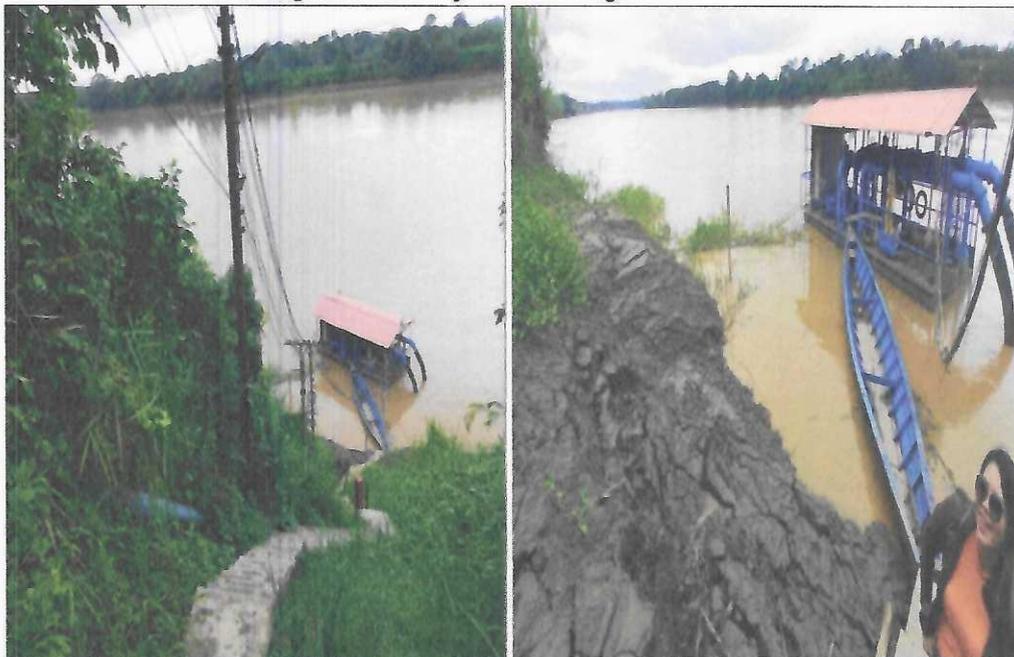
Registro fotográfico n.º 1 y 2

Línea de conducción enterrada y cubierta por maleza, no permite visualizar la manguera flexible y la tubería rígida

La situación expuesta, demuestra que la manguera flexible no cumple con la función de flotabilidad y flexibilidad, por encontrarse enterrada con lodo, de la misma manera afecta la flotabilidad de la balsa cautiva en periodos de lluvia y estío, en que el nivel del caudal del río Madre de Dios varía. Por tanto, al referirnos a la flexibilidad es que las mangueras cumplen la función de brazos que suben y bajan, en función al movimiento de la balsa cautiva que es constante, por lo que debe de darse el mantenimiento y limpieza permanente.

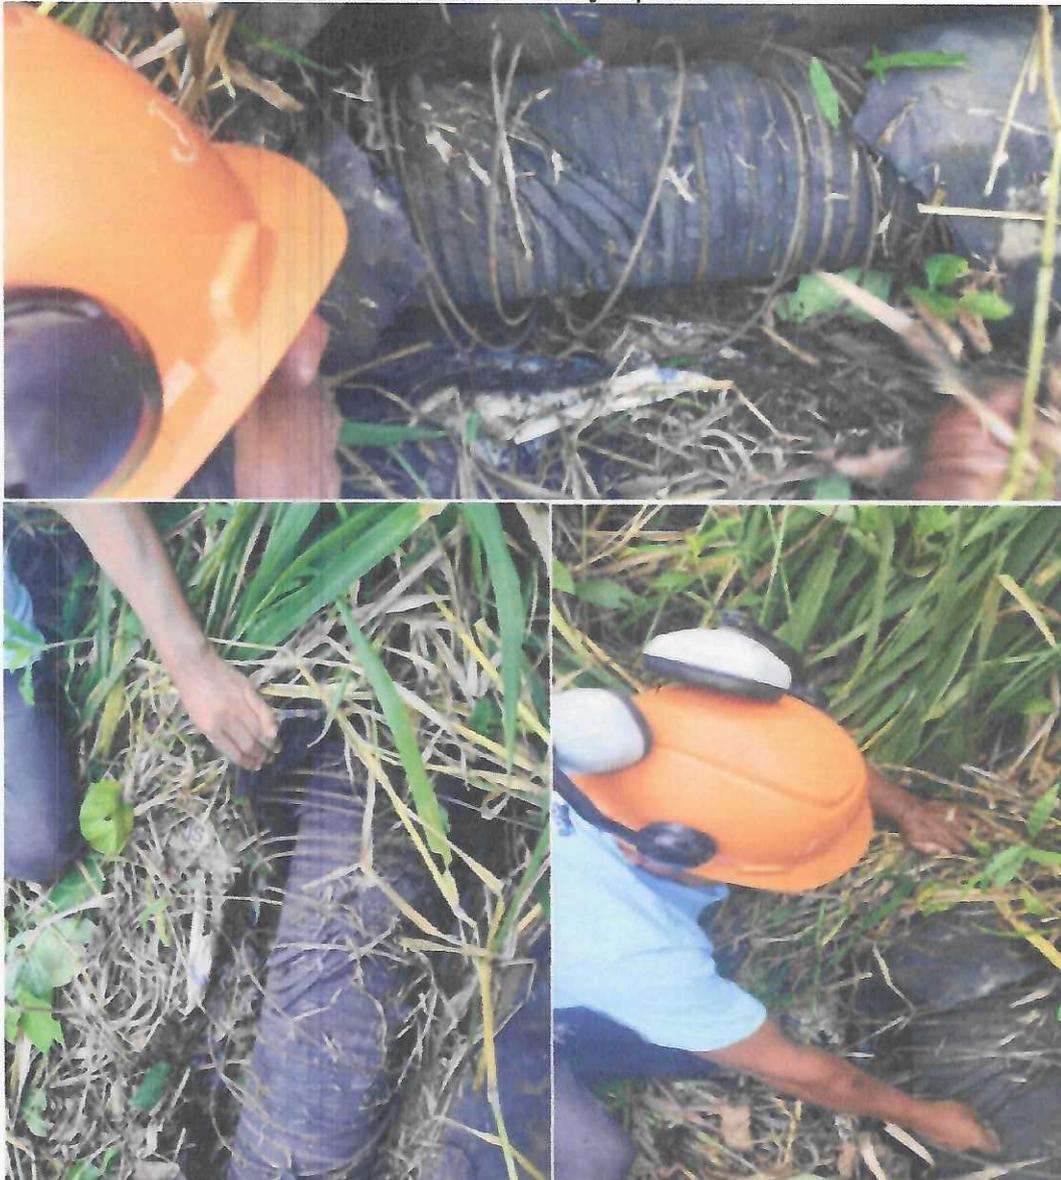
Lo más crítico, que se ha constatado en la visita, es el mal estado de una de las mangueras flexibles que está cerca de la unión con la tubería de hierro dúctil (inicio del tramo II), cuya estructura superficial esta rota, los resortes de estructura metálica se encuentran oxidadas y descubiertas, por lo que su operatividad se ve afectada al no cumplir con la función de flexibilidad, se debe señalar que en la parte rota de la manguera, este va quedando solamente la parte interna, por consiguiente se revela que la parte expuesta está susceptible de romperse, ya que no cuenta con la cubierta de caucho o jebe de la parte externa. Hechos que se demuestran con las imágenes siguientes:

Registro fotográfico n.º 3, 4 y 5
Parte interna de la Manguera Flexible rota sin la parte externa y con la estructura metálica oxidada y expuesta

El hecho expuesto, genera el riesgo de paralizar la captación de agua cruda del río Madre de Dios y en consecuencia la continuidad del suministro del servicio de agua potable a la ciudad de Puerto Maldonado.

Por los motivos expuestos es que la entidad debe adoptar acciones inmediatas para renovar la manguera flexible del tramo I de la línea de conducción de agua cruda captada del río Madre de Dios, siendo de necesidad urgente la ejecución lo programado para el presente año en la Ficha N° 001 de la Estructura Tarifaria 2023 – 2027.
