**INFORME DE VISITA DE CONTROL**  
**Nº 11419-2023-CG/GRLP-SVC**

**“CONSTRUCCIÓN Y EQUIPAMIENTO DEL HOSPITAL  
REGIONAL DE LA PROVINCIA DE CAÑETE”**

**PERÍODO DE EVALUACIÓN:**  
**DEL 25 DE MAYO AL 05 DE JUNIO DE 2023**

**LIMA, 08 DE JUNIO DE 2023**

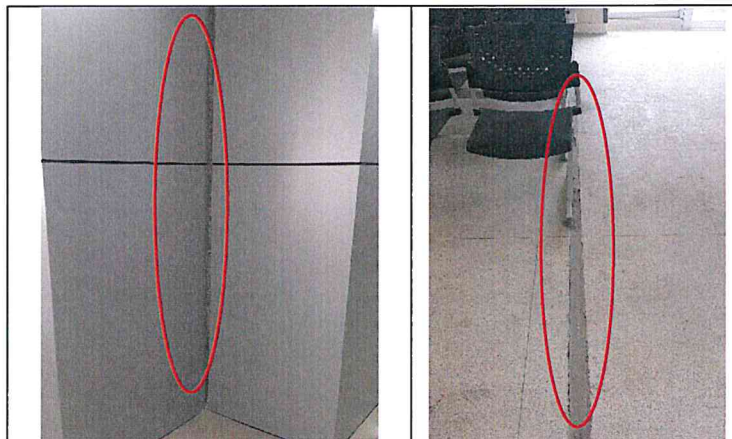
**Imágenes n.°01 y 02**

**Tomas fotografías juntas de separación sísmica sin sellado y tapajuntas.**

Se muestra como referencia una de las juntas de separación sísmica sin sellado y sin su tapa juntas en piso, hall de consultas externas 1er piso.

Cabe precisar que la junta sísmica es el espacio creado para separar unidades de un mismo edificio que por sus dimensiones lo ameritan; y, su ejecución deficiente podría ocasionar accidentes en la circulación peatonal de los usuarios, debido a que estas separaciones se encuentran abiertas y a desnivel, respecto al piso terminado.

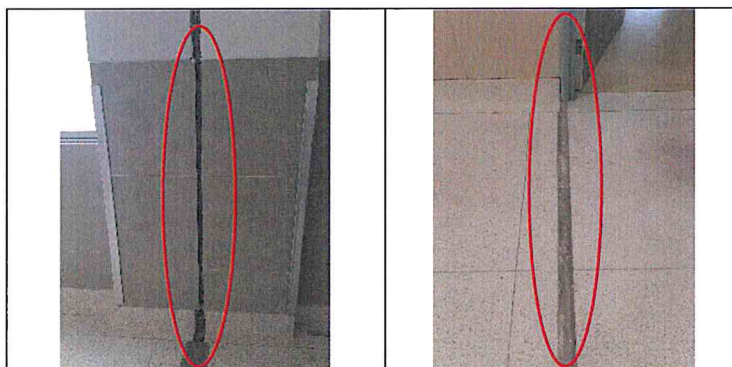
**Imágenes n.°03 y 04**

**Tomas fotografías juntas de separación sísmica sin sellado y tapajuntas.**

Se muestra como referencia una de las juntas de separación sísmica sin sellado y sin su tapa juntas en piso, corredores 2do piso.

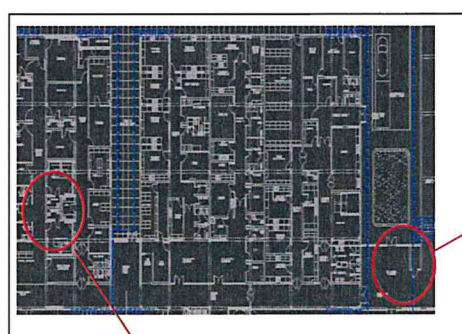
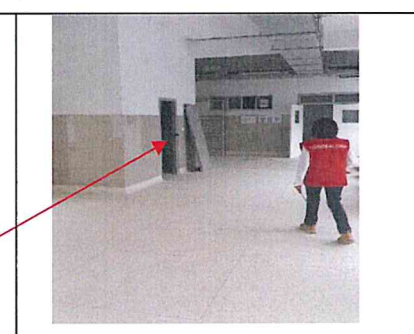
**Actividades inconclusas en puertas y mueble de melamina.**

| Ubicación de las actividades en ejecución. | Puerta metálica en hall general de servicio 1er piso sin colocar. |

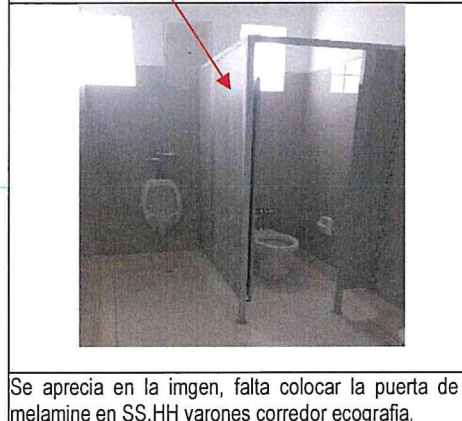
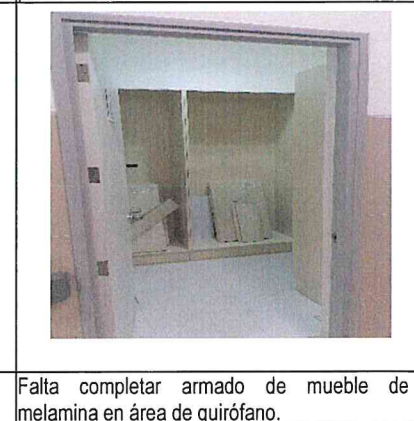
| Se aprecia en la imagen, falta colocar la puerta de melamine en SS.HH varones corredor ecografía. | Falta completar armado de mueble de melamina en área de quirófano. |

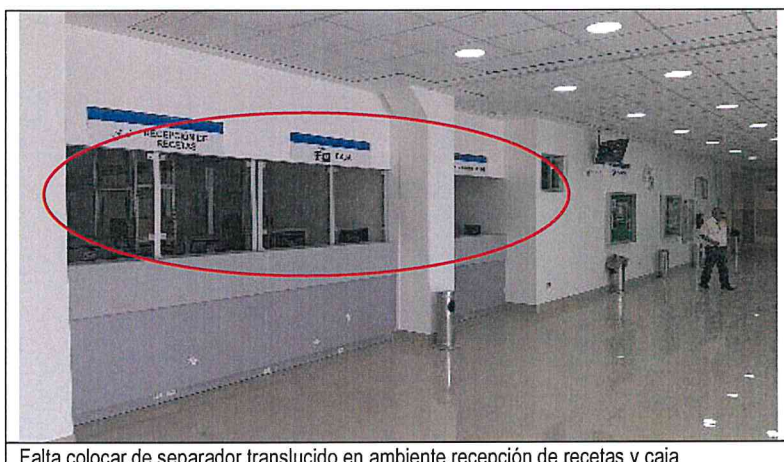
Imágenes n.º 07**Actividades inconclusas en ambiente recepción de recetas y caja.**

Falta colocar de separador translucido en ambiente recepción de recetas y caja  
Fuente: Registro fotográfico de 26 de mayo de 2023, a cargo del personal de la COMISIÓN.

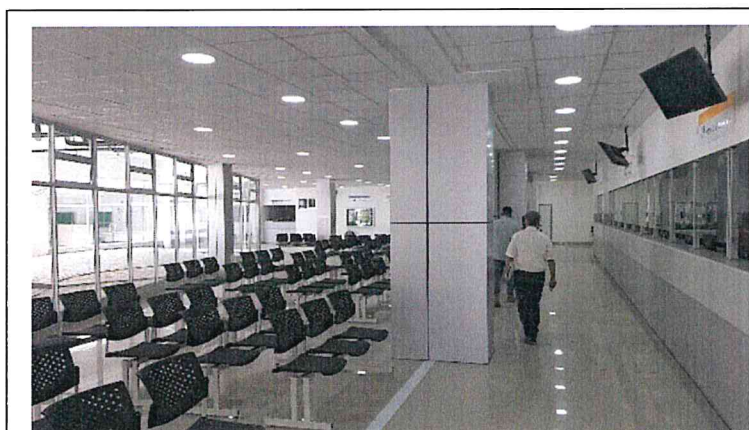
Imágenes n.º 08**Ambiente sin señalización módulos de atención.**

Respecto a la señalización, no se evidenció señales indicativas u orientativas que permitan orientar al usuario, interno y externo, a su destino transitorio en el establecimiento a través de rutas principales y/o alternativas, los mismos que deberían estar ubicados en los lugares críticos que impliquen dilemas de desplazamiento, esto se observó tanto en el 1er como 2do piso del establecimiento de salud.

Consultas externas y zona de módulos de atención al público.

Tal situación contraviene lo estipulado en el numeral 7.1 de la Norma Técnica de Salud n.º037 MINSA/OGDN-V.01<sup>1</sup> que señala:

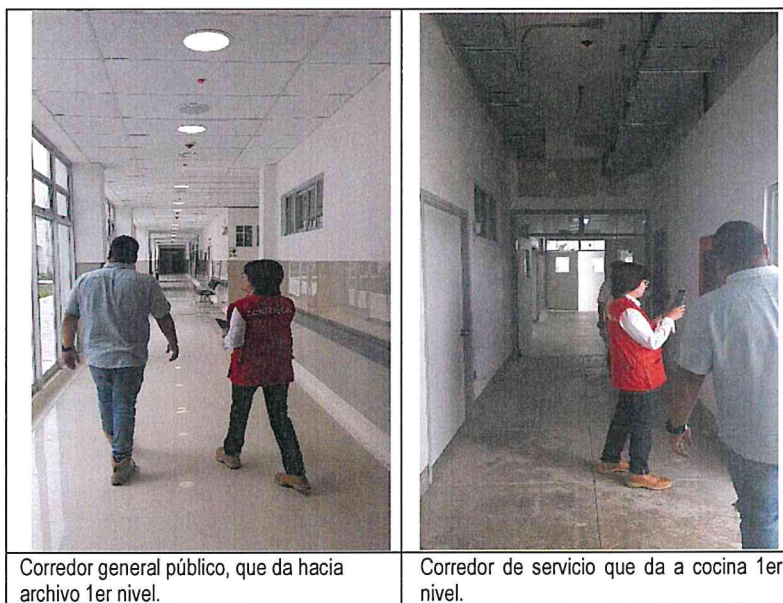
Imágenes n.º09 y 10  
Corredores internos sin señalización.

Las situaciones advertidas representan un riesgo para los pacientes y personal del propio hospital, al no contar con la señalización correspondiente como las rutas de evacuación hasta el área de reunión o zona de seguridad externa, lo que podría generarles un alto riesgo desorientación que conlleve a accidentes.

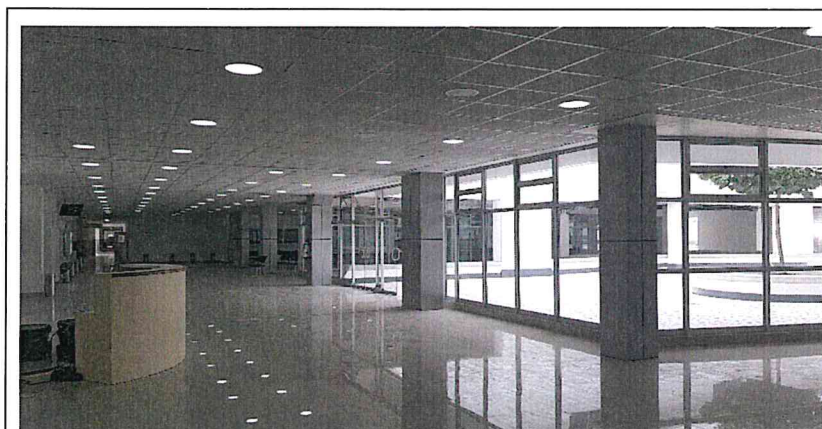
**Imágenes n.º 11, 12 y 13**  
**Tomas fotografías espacios sin señalización.**

Hall de admision espera farmacia.

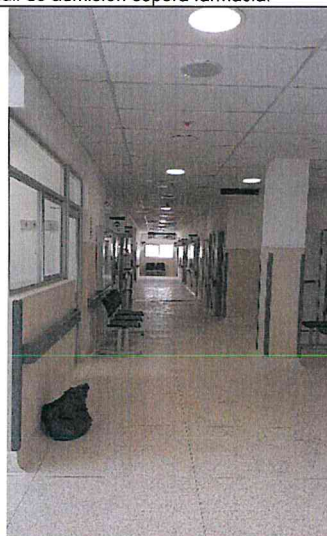
Corredor general publico, que da hacia archivo 1er nivel, sin señalización.

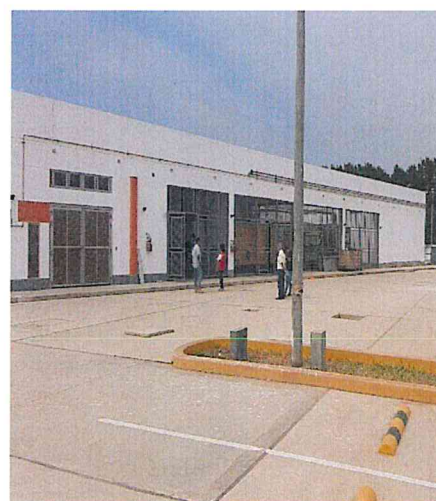
Patio de da a la seccion E cocina comedor, deposito de residuos solidos, subestacion electrica, sala de electrobombas sin señalización.

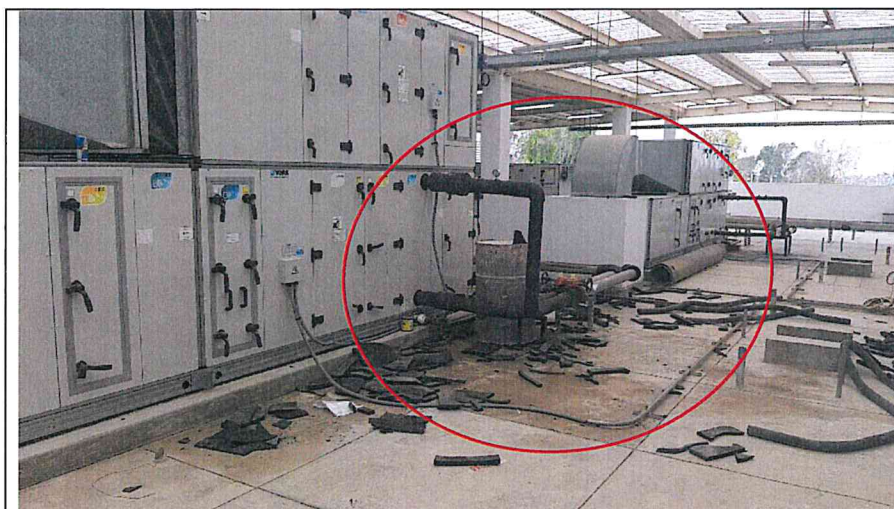
**Imágenes n.º16****Ductos, equipo y tubería del sistema de ventilación forzada inconcluso.**

Por otro lado, no se pudo verificar el funcionamiento del sistema contra incendios, aire acondicionado, en este último se evidenció que los ductos y equipo que son parte del sistema de ventilación forzada, que se encuentran en la azotea del edificio, presentaban trabajos de revestimiento de protección en tuberías incompletas como se muestra a continuación:

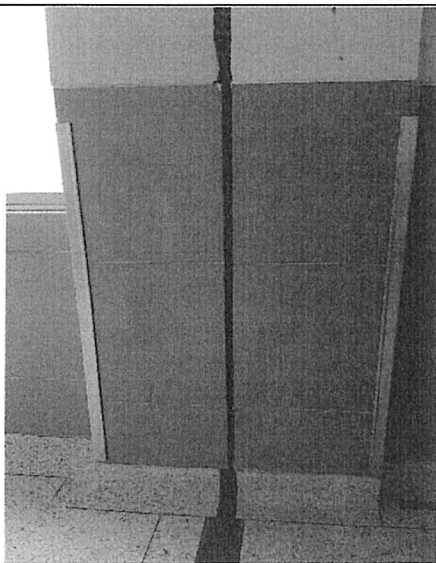
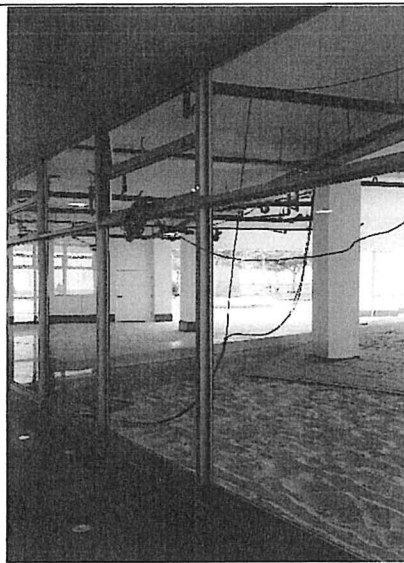
##### **Imágenes 01 y 02**

En las imágenes se observan la falta de sellado y colocado de tapajuntas, cableado expuesto en el área de admisión.

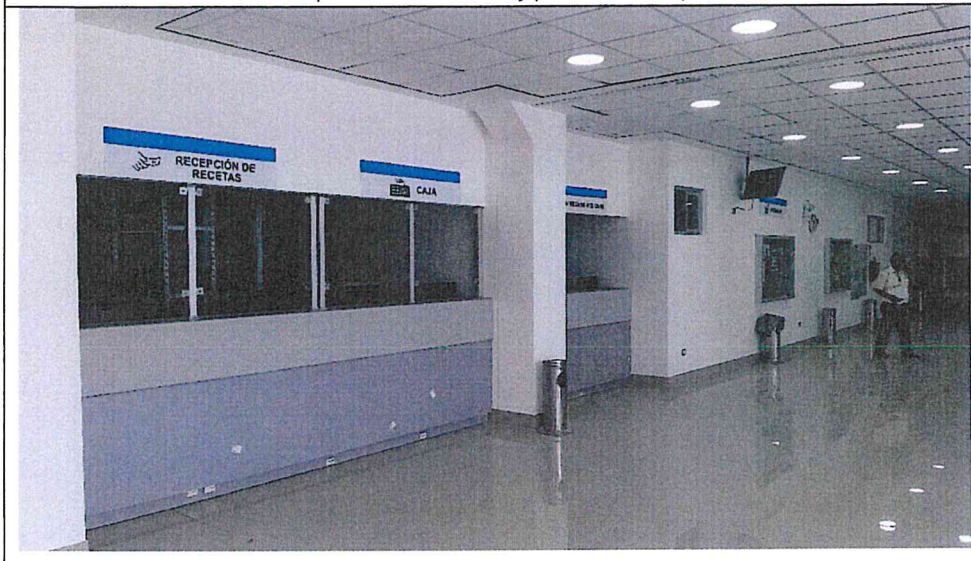
**Imagen 03**

Se observa que los ambientes de caja y recepción de recetas no cuentan con la separación transparente entre usuario y personal de hospital.

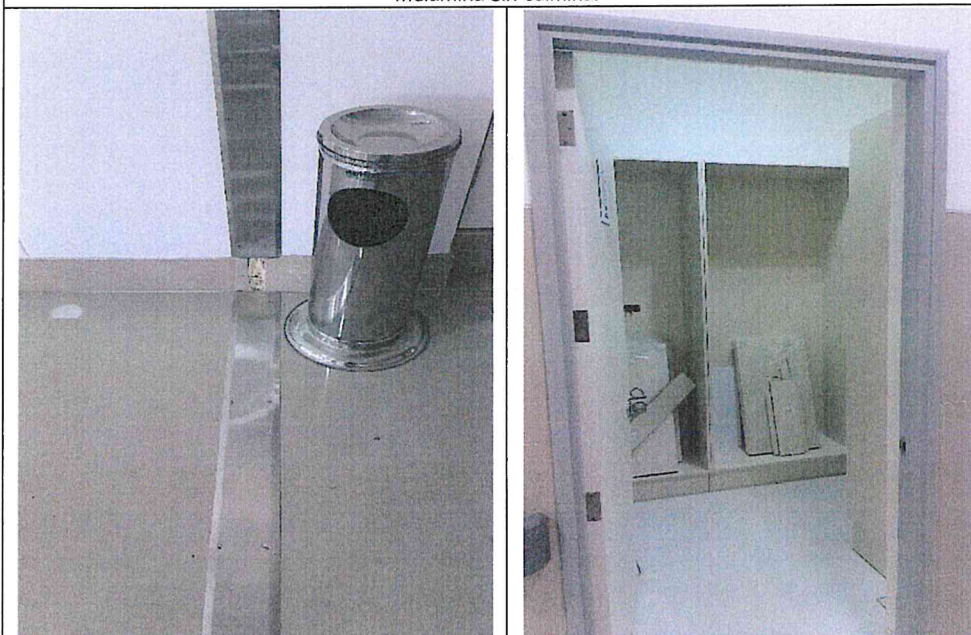
**Imágenes 04 y 05**

Se observa en la imagen de la izquierda que, falta completar tapajuntas, a la derecha el armario de melamina sin culminar

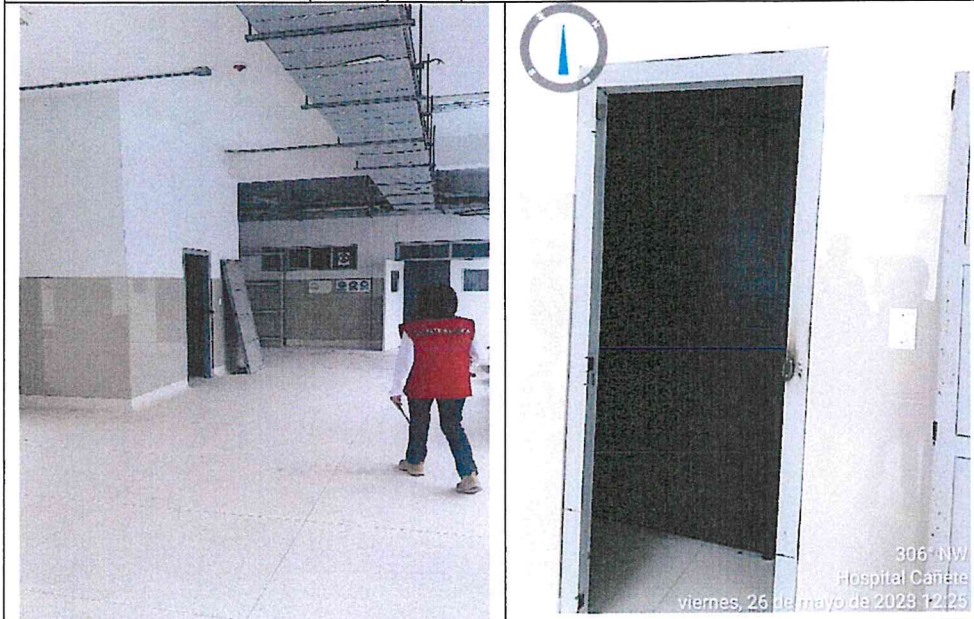
**Imágenes 06 y 07**

Se observa que la hoja de la puerta metálica aun no está colocada

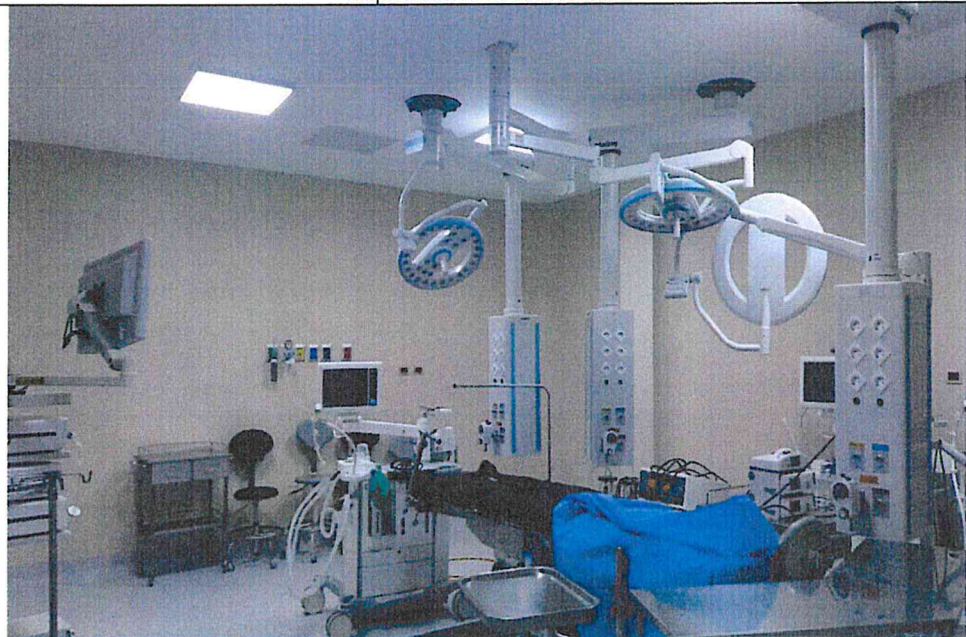
**Imagen 08**

Sala de operaciones, se aprecia la falta de sellado de falso cielo raso respecto de los equipos empotrados en la losa de techo

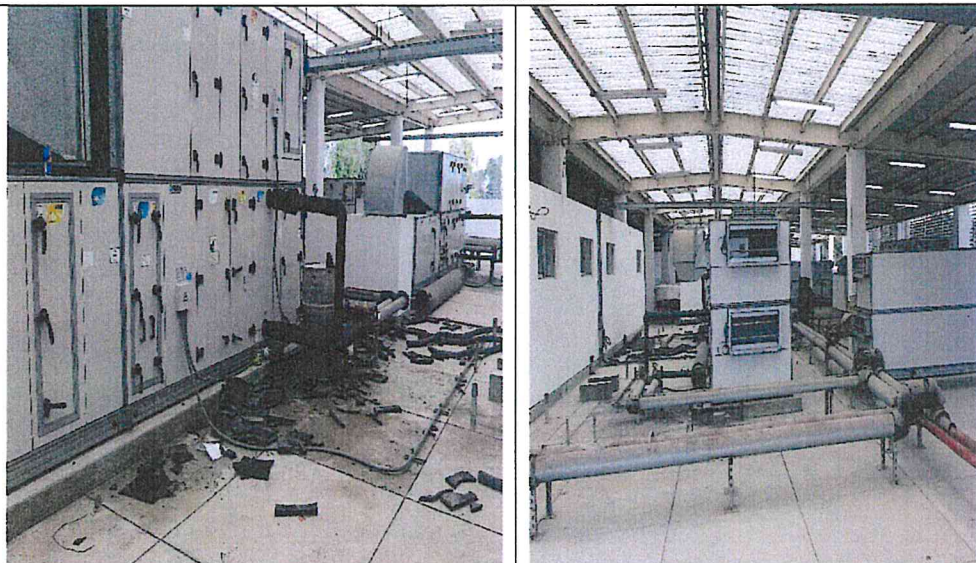
**Imágenes 13 y 14**

Sistema de ventilación forzada, con actividades de colocado de revestimiento de protección en tuberías

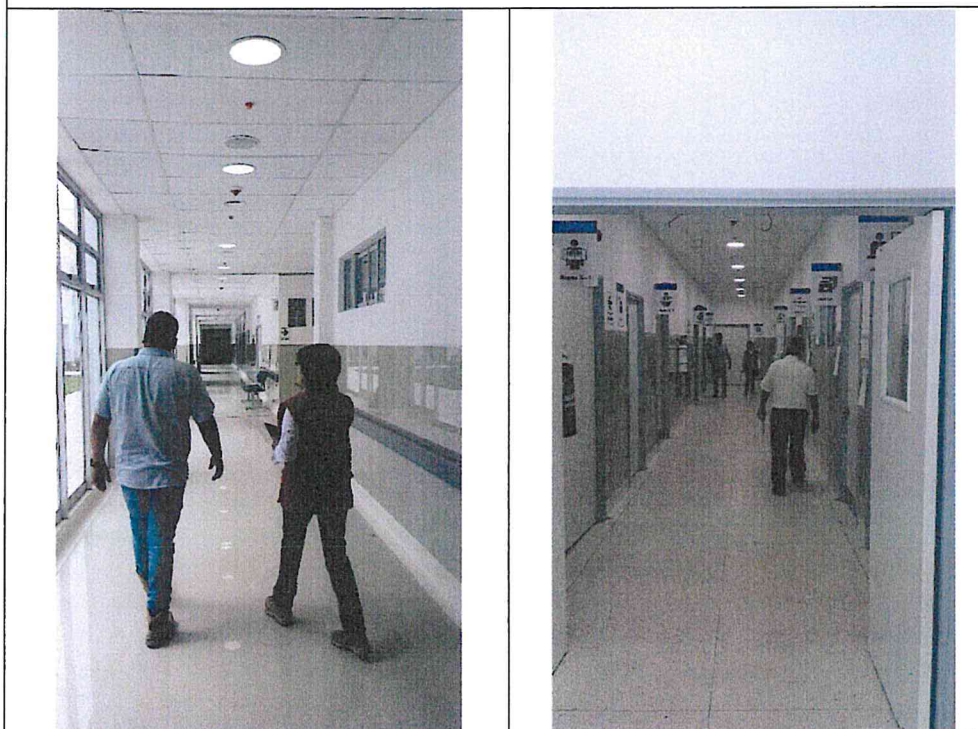
**Imágenes 15 y 16**

Pasadizos sin señalización respecto a la orientación e información al interior del establecimiento de salud, asimismo no tiene implementado los medios de señalización para personas con algún grado de discapacidad y del adulto mayor, no cuenta con sistemas de circulación fluidos y señalizados.

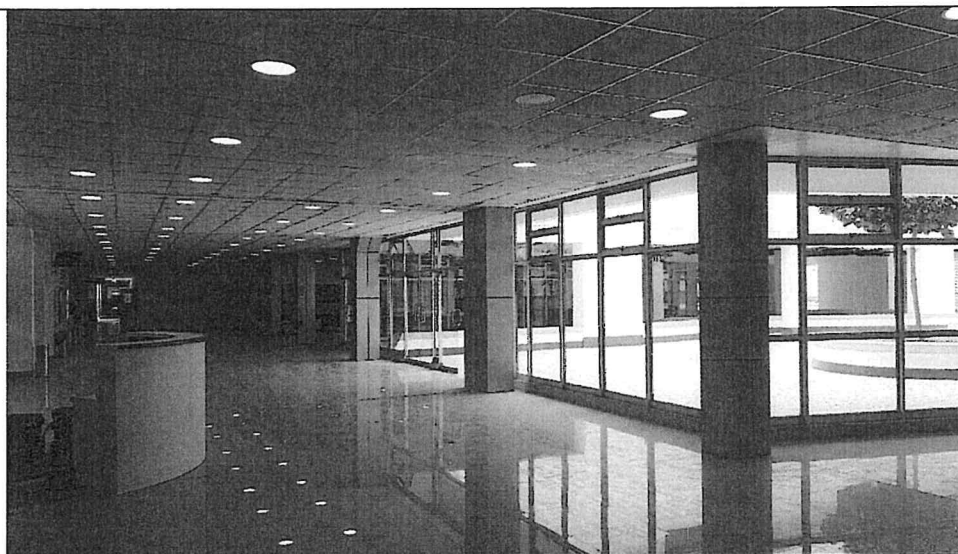
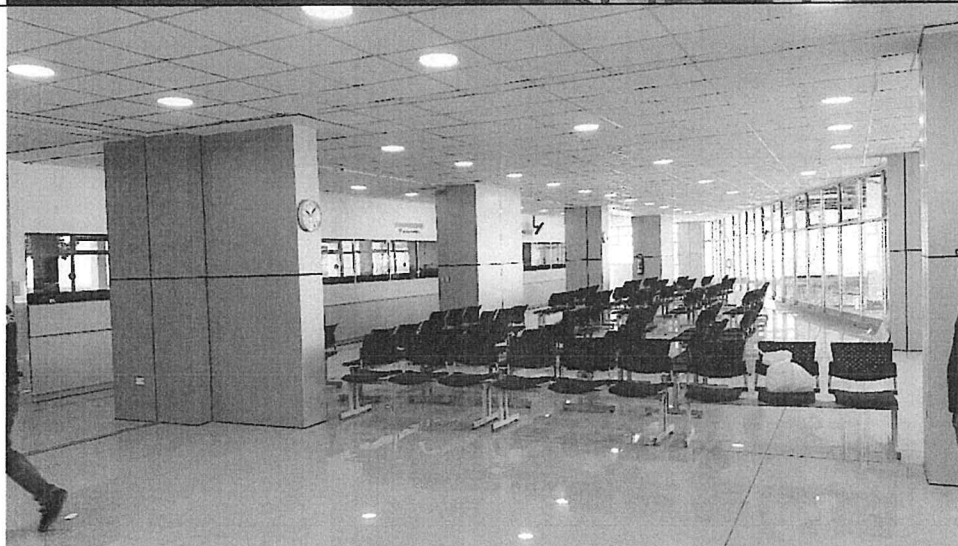
**Imágenes 17 y 18**

Áreas de espera sin señalización de zonas seguras antes sismos, ni de evacuación.
