INFORME DE HITO DE CONTROL N° 23697-2023-CG/GRLP-SCC

"OBRA: RECONSTRUCCIÓN DEL CENTRO DE SALUD HUINCO, DISTRITO DE SAN PEDRO DE CASTA, HUAROCHIRÍ, LIMA" CON CUI: 2524287

HITO DE CONTROL N° 4 – EJECUCIÓN CONTRACTUAL AL MES DE OCTUBRE DE 2023

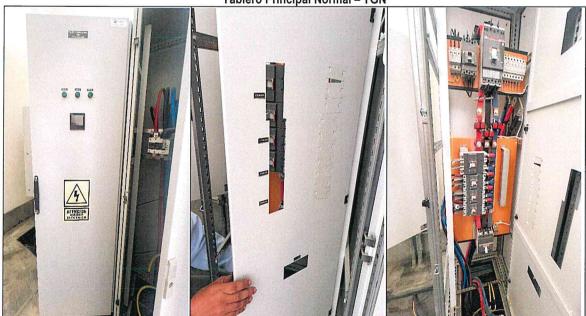
Tablero Principal Normal - TGN

De lo antes expuesto, se observó que existe una diferencia entre la capacidad de los interruptores instalados y lo establecido en el diagrama unifilar del expediente técnico, hecho que genera el riesgo de que los interruptores con capacidad menor que se encuentran instalados no puedan soportar la carga de los circuitos que alimentan según el diseño del proyecto.

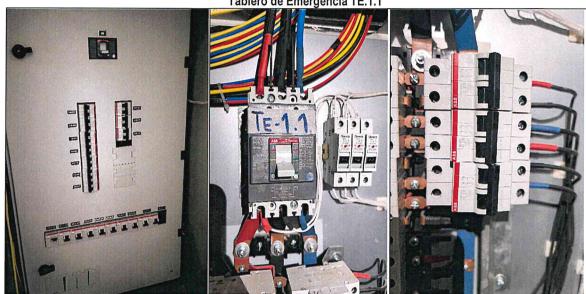
Imágenes n.ºs 8, 9 y 10 Tablero de Emergencia TE.1.1

Sin embargo, en comparación con lo establecido en el diagrama unifilar del Tablero TE 1.1 que se encuentra en la lámina IE-16 – Plano "Proyecto Diagramas Unifilares" del expediente técnico, se observó el interruptor del circuito CE-09 que alimenta la carga "Salida de fuerza lavadora de chatas (D-220)", es tripolar de capacidad 3x32A con el interruptor diferencial de 40A, tal como se muestra a continuación:

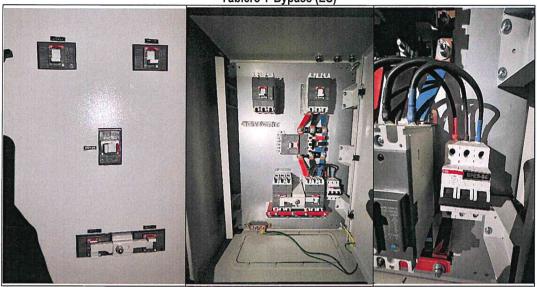
Imágenes n.ºs 14,15 y 16 Tablero T-Bypass (ES)

De acuerdo a lo observado en el Tablero T-Bypass (ES), se instalaron 5 interruptores termomagnéticos de 3x32A de capacidad (BPES-02 al BPES-06), Sin embargo, de acuerdo al diagrama unifilar del Tablero T-Bypass (ES) que se encuentra en la lámina IE-17 - Plano "Proyecto Diagramas Unifilares" del expediente técnico, todos los interruptores que se encuentran en el tablero son de capacidad de 3x40A, tal como se muestra a continuación:

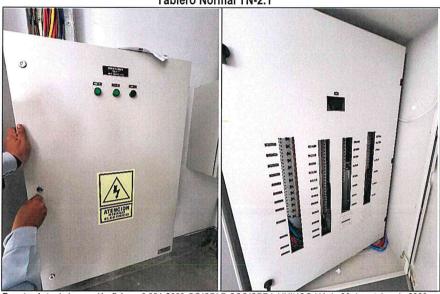
Sin embargo, de la revisión al diagrama unifilar del Tablero TN-2.1 que se encuentra en la lámina IE-16 – Plano "Proyecto Diagramas Unifilares" del expediente técnico (Partida 05.05.05), el interruptor termomagnético del circuito CN-09 tiene la capacidad de 3x32A y su interruptor diferencial es de 4x40A, conforme se muestra a continuación:

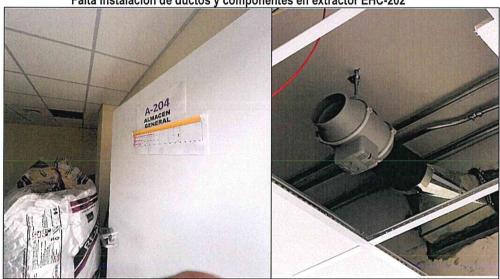
Imágenes n.ºs 22 y 23 Falta instalación de ductos y componentes en extractor EHC-202

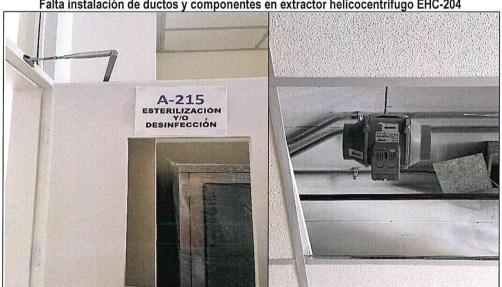
Extractor Helicocentrífugo EHC-204 e Inyector Helicocentrífugo IHC-203

Imágenes n.ºs 24 y 25
Falta instalación de ductos y componentes en extractor helicocentrífugo EHC-204

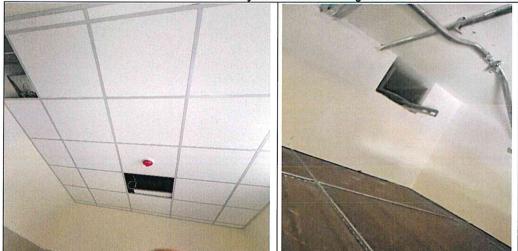
Imágenes n.ºs 27 y 28 Falta instalación de Inyector Helicocentrífugo IHC -204

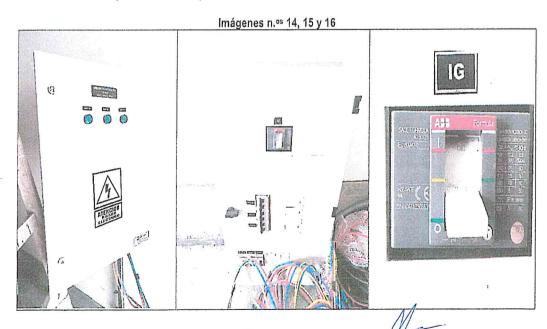
Tablero de Emergencia - "TE-Aux"

El tablero aún no tiene instalado los interruptores, que se encontraron el módulo del mismo ambiente y de la cual se tomaron los siguientes datos:

- ➢ Interruptor general (IG) termomagnético tipo modular en caja moldeada 3x25A y lcu=25kA (240v), tripolar.
- Interruptor termomagnético 2x20A, identificado en tablero con Aux-01.
- Interruptor termomagnético 2x20A, identificado en tablero con Aux-02.
- Interruptor termomagnético 2x20A, identificado en tablero con Aux-03.
- Interruptor diferencial bipolar 2x25A, sensibilidad de 0,03A; identificado en tablero con Aux-01.
- Interruptor diferencial bipolar 2x25A, sensibilidad de 0,03A; identificado en tablero con Aux-02.
- Interruptor diferencial bipolar 2x25A, sensibilidad de 0,03A; identificado en tablero con Aux-03.

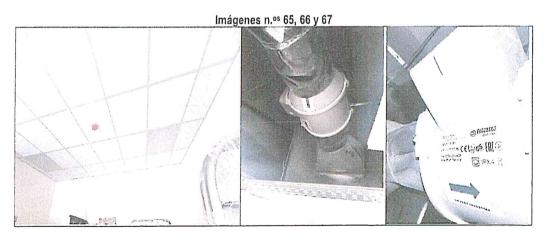
Se tomó datos del equipo IHC-116, siendo de marca Blauberg modelo Turbo 125 con capacidad máxima de 29w y 345m3/h, 230v y 50/60 Hz.

Cabe indicar que, no se observó las rejillas del inyector en el cielo raso o falso techo como indica el plano AA-01.

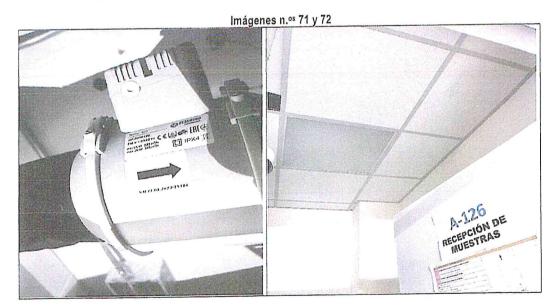
Invector Helicocentrifugo IHC-101

Se tomó datos del equipo IHC-101, siendo de marca Blauberg modelo Turbo 125 con capacidad máxima de 29w y 345m3/h, 230v y 50/60 Hz. Cabe indicar que, no se observó la rejilla del inyector en el cielo raso como indica el plano AA-01.

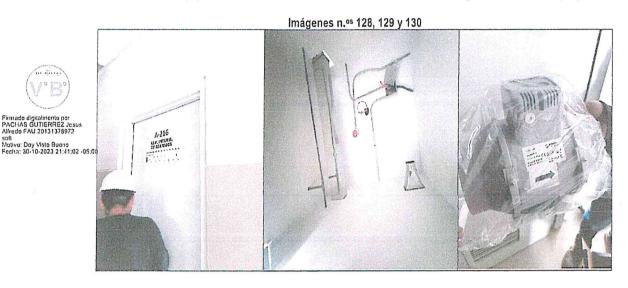
El equipo EHC-210 no se encontró instalado, además falta la ejecución de ductos y rejilla.

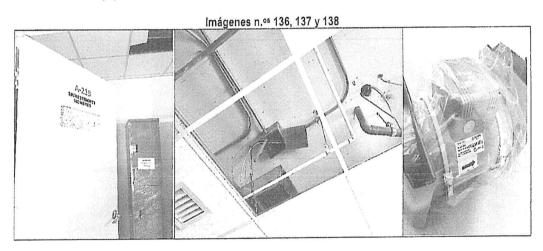
SSHH Vestidores Hombres- Área A-218

Extractor Helicocentrifugo EHC-206
 El equipo EHC-206 no se encontró instalado, además falta la ejecución de ductos y rejilla.

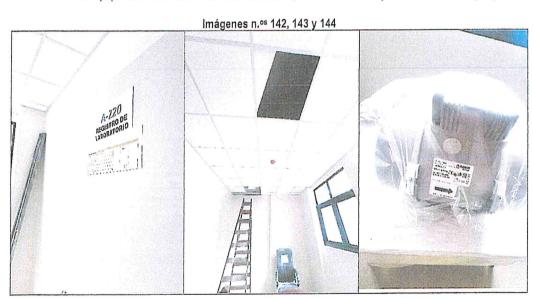
> Registro de Laboratorio - Área A-220

Extractor Helicocentrifugo EHC-208
 El equipo EHC-208 no se encontró instalado, además falta la ejecución de ductos y rejilla.

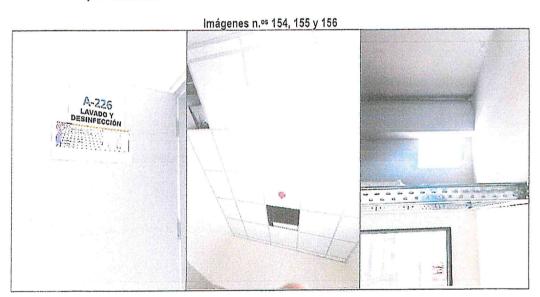
> Lavado y Desinfección - Área A-226

Extractor Helicocentrifugo EHC-209 - Inyector Helicocentrifugo IHC-204
 Los equipos EHC-209 y IHC-204 no se encuentran instalados, tampoco cuentan con ductos y rejillas instalados.

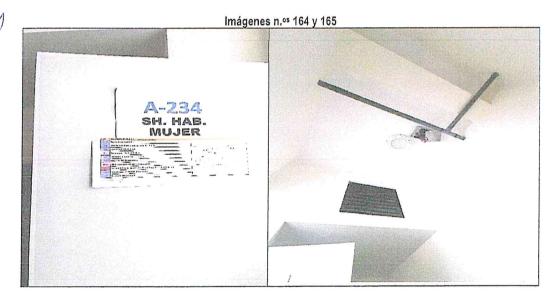
- Área S.H. Hab. Mujer Área A-234
 - Extractor Helicocentrifugo EHC-201

El equipo EHC-201 no se encuentra instalado, tampoco cuenta con ductos y rejillas instalados.
