INFORME DE HITO DE CONTROL
N° 21996-2023-CG/APP-SCC

**PROYECTO DE INVERSIÓN “MEJORAMIENTO Y
AMPLIACIÓN DE LOS SISTEMAS DE AGUA POTABLE,
ALCANTARILLADO Y TRATAMIENTO DE LAS AGUAS
RESIDUALES DE LA CIUDAD DE HUARMY, DISTRITO
DE HUARMY - PROVINCIA DE HUARMY –
DEPARTAMENTO DE ANCASH”**

**HITO DE CONTROL N° 4 – CULMINACIÓN DE OBRAS CIVILES Y
ESTRUCTURAS, EQUIPAMIENTO HIDRÁULICO Y ELÉCTRICO,
CORRESPONDIENTES A LA OBRA PRINCIPAL, AVANCE EN EJECUCIÓN DE
LOS MAYORES TRABAJOS DE OBRA (N° 01 Y N° 02), Y CONDICIONES
NECESARIAS PARA EL INICIO DE LA PUESTA EN MARCHA.**

PERIODO DE EVALUACIÓN:
DEL 09 DE AGOSTO DE 2023 AL 25 DE SETIEMBRE DE 2023

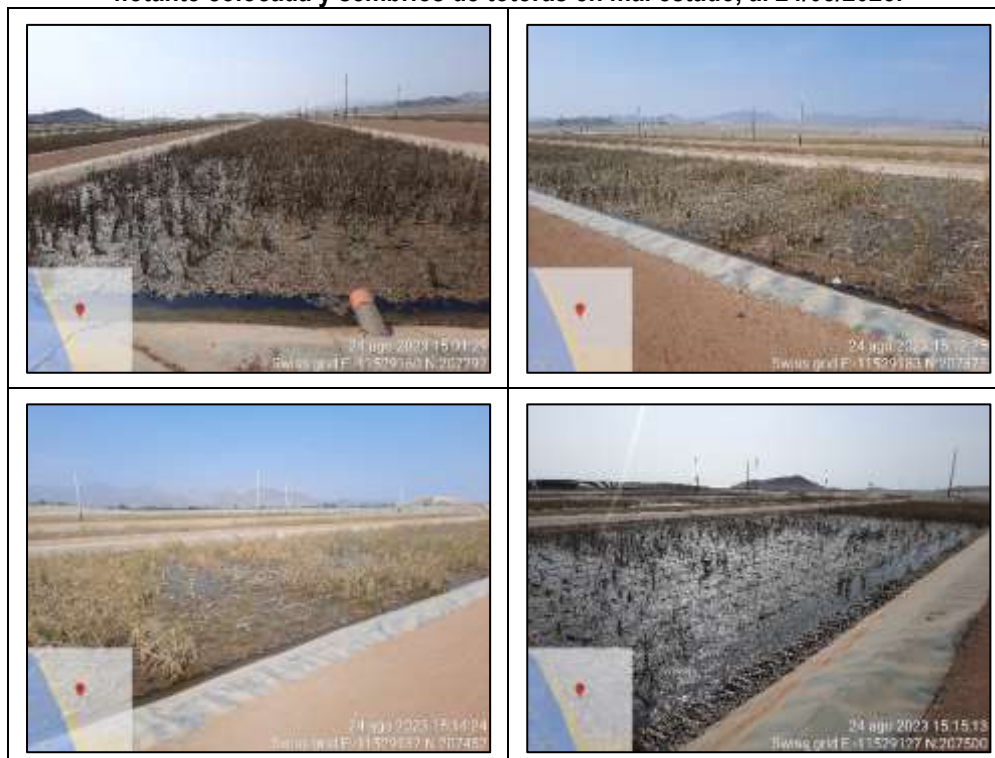
Imagen N° 02 – Fotografías del sistema de humedales artificiales con estructura flotante colocada y sembríos de totoras en mal estado, al 24/08/2023.

Sin embargo, en la visita de inspección efectuada al Proyecto²⁹, la Comisión evidenció que existen zonas del sistema de humedales artificiales con estructuras flotantes colocadas, las cuales no cuentan con la instalación o sembrío de las totoras respectivas, debido a que dichas plantas presentan deterioro porque se encuentran secas con tono amarillo o muertas, dejando un espacio vacío donde anteriormente se encontraban sembradas, tal como se muestra a continuación:

En dicho contexto, la Comisión solicitó al PNSU³⁴, entre otros, informar las acciones que vienen realizando para garantizar que el Sistema de Humedales Artificiales sea entregado con las plantas de totoras sembradas en su totalidad y que se mantenga en condiciones óptimas, así como el sustento de la Entidad para identificar qué parte del sistema de humedales valorizado ha sido afectado por deterioro de las totoras; sin embargo, hasta la fecha de emisión del presente informe, dicho requerimiento no ha sido atendido por el PNSU.

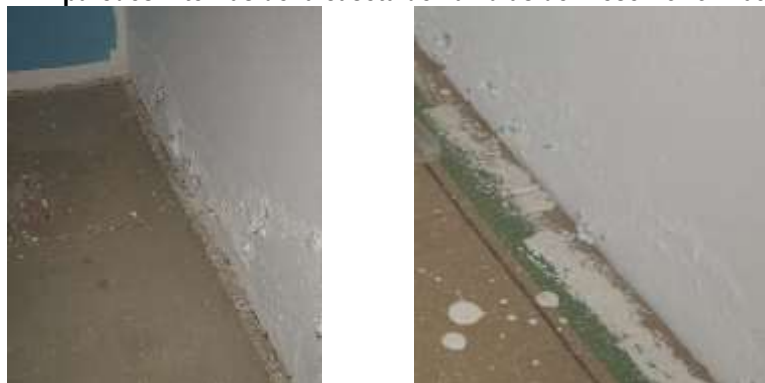
Imagen N° 03- Desprendimiento de la pintura y presencia de sales en la superficie de las paredes internas de la caseta de válvulas del Reservorio R-03

Como se observa en las imágenes precedentes, la afectación ocurre en la zona inferior de las paredes adyacente a la cimentación.

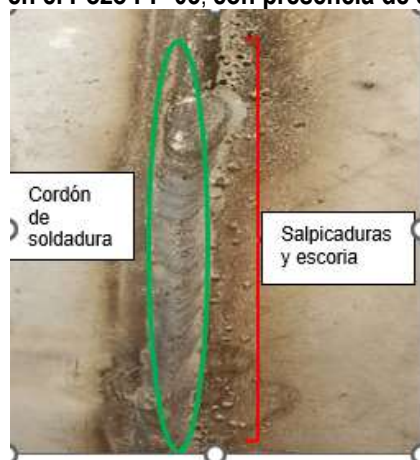
Imagen N° 09 – Fotografía que muestra las tuberías AISI 316 DN 15” acopiadas en el Pozo PP-03, con presencia de salpicaduras y escoria

Cabe mencionar que, la presencia de salpicaduras y escoria en las tuberías acopiadas en el Pozo PP-03 (es decir, la formación de salpicaduras y escoria en la superficie de las tuberías) implica la disminución de propiedades del acero inoxidable de las tuberías, lo que hace susceptible a la tubería al ataque de corrosión⁷².

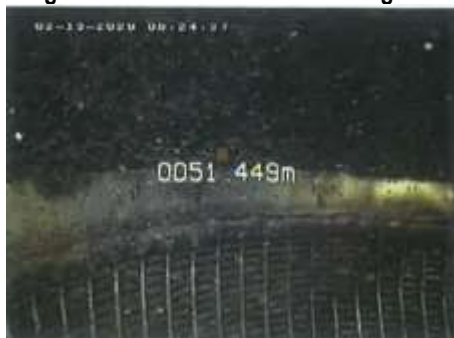
Imagen N° 10 - Unión de Tubería ciega- Filtro

Complementariamente, de la revisión al Estudio “Inspección de Video Cámara Televisiva Pozo 2 Huarmey- Ancash⁷⁵ realizado al (antiguo) Pozo PP-02, se advierte que el proceso de corrosión se presenta de manera temprana y ataca sobre todo en las juntas o uniones soldadas entre tuberías o entre tubería y filtros, lo que afecta la vida útil proyectada del Proyecto, tal como se observa en las siguientes imágenes:

Asimismo, en las conclusiones del citado Estudio, el especialista indica “(...) Según los resultados obtenidos de la inspección con cámara, el pozo a partir de los 38 m. se aprecia un abultamiento del filtro por la presión axial, mostrando bastante debilitamiento y el riesgo es que colapse el pozo (...)”.

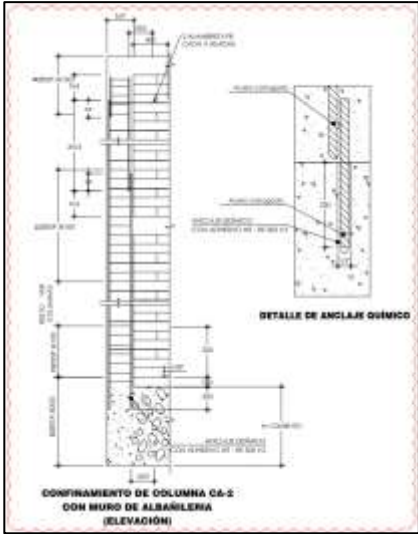
<p>Detalle del Confinamiento de la Columneta CA-2 y Anclaje químico</p>

<p>Complementariamente, en la inspección de obra realizada del 23 al 25 de agosto de 2023, la Comisión verificó y evidenció⁸⁶ la implementación de la medida correctiva a la presente situación adversa, como se puede visualizar en las siguientes imágenes:</p> <p>Muros de albañilería separados de las columnas C-1 y C4 – Edificio Administrativo de la PTAR</p> <div style="display: flex; justify-content: space-around;"> <div style="text-align: center;">   <p>Vista exterior del frontis con los muros de albañilería separados de las columnas C-1 y C4</p> </div> <div style="text-align: center;">   <p>Vista interior de los muros de albañilería separados de las columnas C-1 y C4</p> </div> </div> <p>Ante lo descrito, la Comisión identifica que las medidas correctivas propuestas a la observación detallada en la presente situación adversa fueron implementadas.</p> <p>Por tanto, de la revisión de la información remitida por el PNSU, así como de la verificación en obra por parte de la Comisión de la implementación de las acciones correctivas, se determina que esta situación adversa se encuentra en estado “Corregido”.</p>

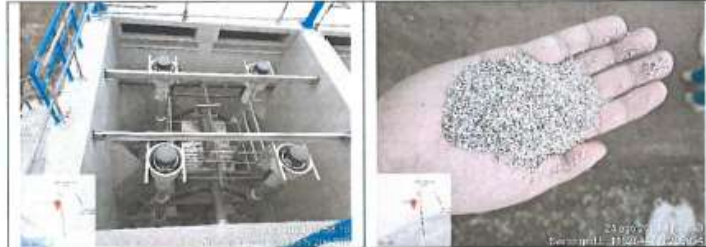
Los Filtros se encuentran equipados sin la arena tamizada correspondiente al filtro, siendo que este material se encuentra almacenado de forma temporal en el ambiente destinado al Lecho de Secado.

Muestra de la arena que será utilizado en el filtro.

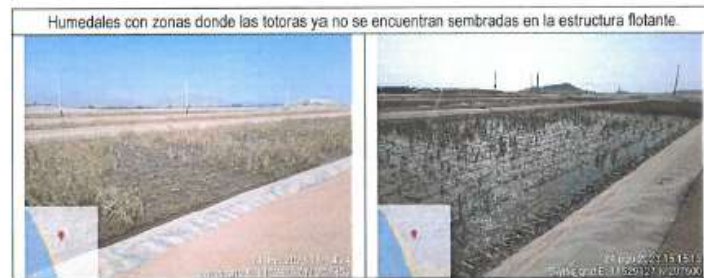
Se evidencia que existen áreas de los humedales donde las totoras ya no se encuentran sembradas en la estructura flotante.

Se reemplazarán (retiro y renovación) y repondrán las totoras en mal estado.

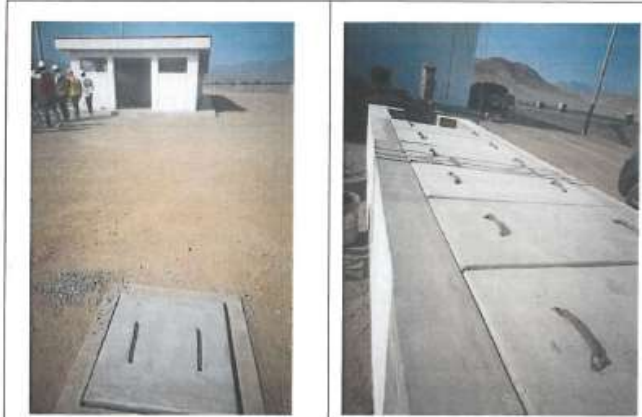
Las asas metálicas de las tapas de concreto han sido fabricadas con acero corrugado.

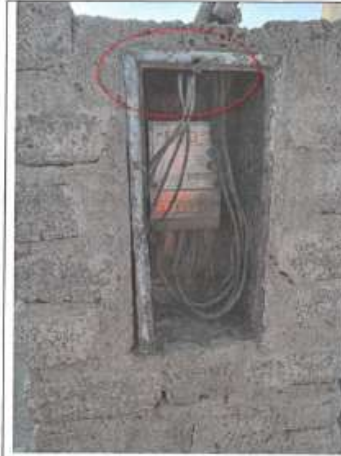
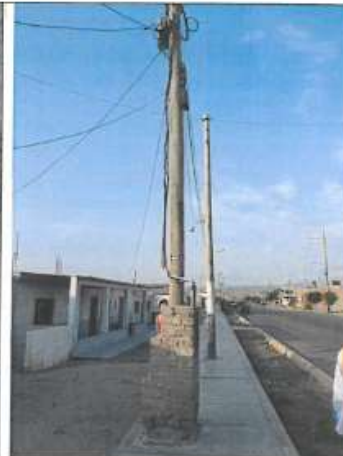
Deterioro del medidor y caja del suministro 49859141 en baja tensión que alimenta a la CBD "Puerto Huarney" presenta una potencia contratada de 6 kW

Murete que soporta al medidor y caja del suministro 49859141 ubicado en la vía pública a una distancia aproximada de 70 m.
