**INFORME DE CONTROL CONCURRENTENTE  
N° 29117-2023-CG/APP-SCC**

**PROYECTO DE INVERSIÓN “MEJORAMIENTO Y  
AMPLIACIÓN DE LOS SISTEMAS DE AGUA POTABLE,  
ALCANTARILLADO Y TRATAMIENTO DE LAS AGUAS  
RESIDUALES DE LA CIUDAD DE HUARMEY, DISTRITO  
DE HUARMEY - PROVINCIA DE HUARMEY –  
DEPARTAMENTO DE ANCASH”**

**CULMINACIÓN DE OTROS TRABAJOS DE EQUIPAMIENTO  
HIDRÁULICO Y ELÉCTRICO Y AVANCE DE EJECUCIÓN DE LA PUESTA EN  
MARCHA**

**PERIODO DE EVALUACIÓN:  
DEL 20 DE OCTUBRE DE 2023 AL 06 DE DICIEMBRE DE 2023**

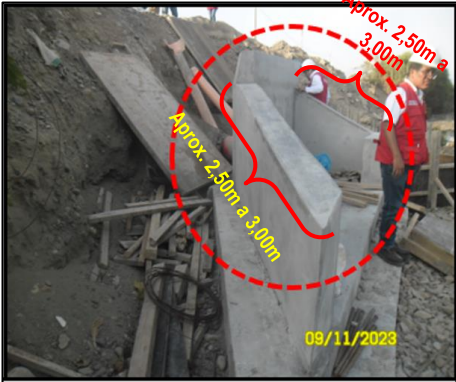
| Según obra ejecutada verificada con Acta de visita de inspección | Según plano SH-PL-SAL-PTAR-IH-06 |
|---|---|
| <p>Muros laterales de la estructura de descarga tienen longitudes aproximadas de 2,50m a 3,00m.</p> | <p>Muros laterales de la estructura de descarga tienen longitudes de 6,02m y 6,15m.</p> |
| <p>Tubería llega con inclinación a la estructura de descarga del emisor de la PTAR.</p> <p><b>Vista Frontal</b></p> | <p>Tubería llega sin inclinación a la estructura de descarga del emisor de la PTAR.</p> <p><b>Vista de perfil</b></p> <p><b>Vista en planta</b></p> |

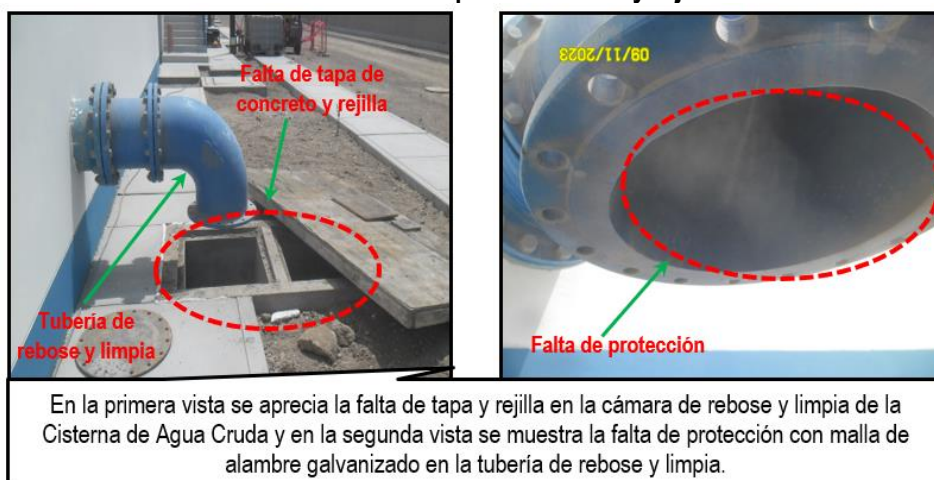
**Imagen N° 06 – Tubería de Rebose ejecutada fuera de la Cámara de Rebose de Cisterna de Agua Cruda - Ejecuciones pendientes en la Cámara de Rebose: Falta tapa de concreto y rejilla**

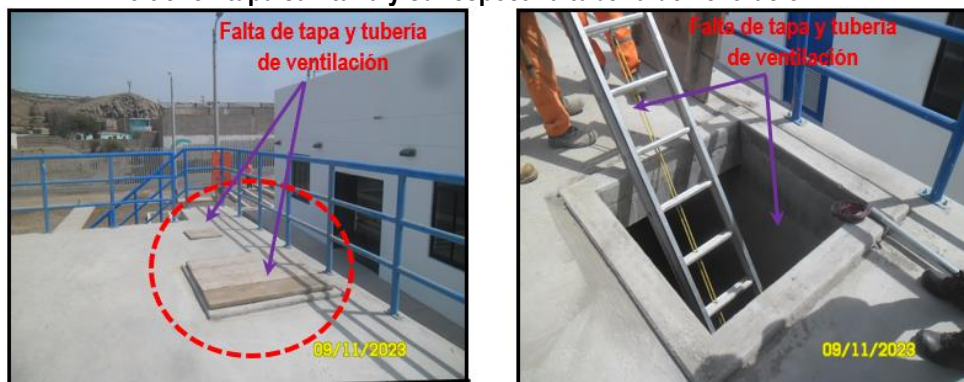
**Imagen N° 07 – Ducto de ingreso a la cisterna de agua cruda (CP-02 V=2600 m3), no tienen tapa sanitaria y su respectiva tubería de ventilación.**

En las vistas fotográficas se muestra la falta de instalación de tapas y tubería de ventilación en los ductos de acceso a la Cisterna de Agua Cruda

Las deficiencias mencionadas pueden generar el ingreso de roedores u otros animales a la *Cisterna de Almacenamiento de Agua Cruda* y pone en riesgo la seguridad del personal durante la ejecución, mantenimiento y operación del Proyecto, frente a caídas por ductos sin tapa sanitaria o tapas de concreto.

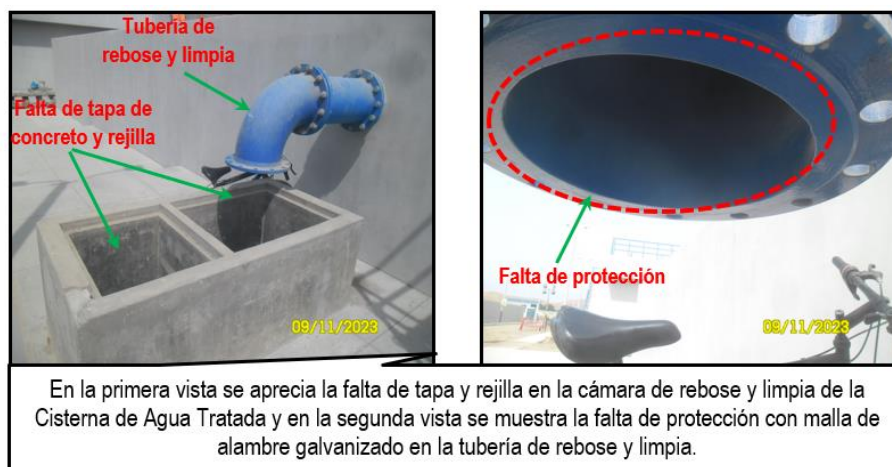
Al respecto, durante la visita de inspección, la Comisión constató que se encuentra pendiente de instalar la tapa de concreto y rejilla en Cámara de Rebose; además, que la boca de la tubería de rebose carece de protección de una malla de alambre galvanizado. Es decir, la ejecución de la estructura del componente de la *Cisterna de Agua Tratada* incumple lo establecido en los Planos del Expediente Técnico aprobado, tal como se muestra en la siguiente imagen:

**Imagen N° 10 – Ausencia de instalación de tapa de concreto y rejilla en la Cámara de Rebose de la Cisterna de Agua Tratada y protección de la boca de la tubería de rebose.**

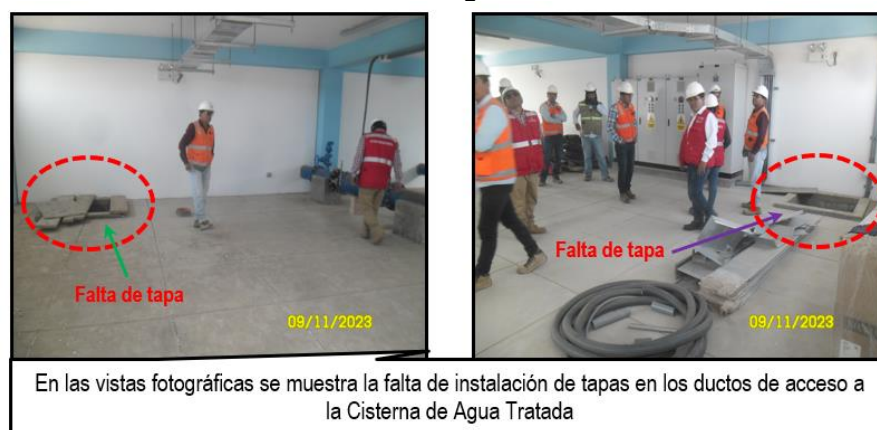
Complementariamente, la Comisión advirtió que los ductos de acceso al interior de la *Cisterna de Agua Tratada* no cuentan con tapas sanitarias, en contravención a lo establecido en el numeral 5.2 de la Norma OS.030 “Almacenamiento de agua para consumo Humano” del RNE, conforme se muestra en la siguiente imagen:

**Imagen N° 11 – Falta la instalación de tapas sanitarias en ductos de acceso a Cisterna de Agua Tratada**

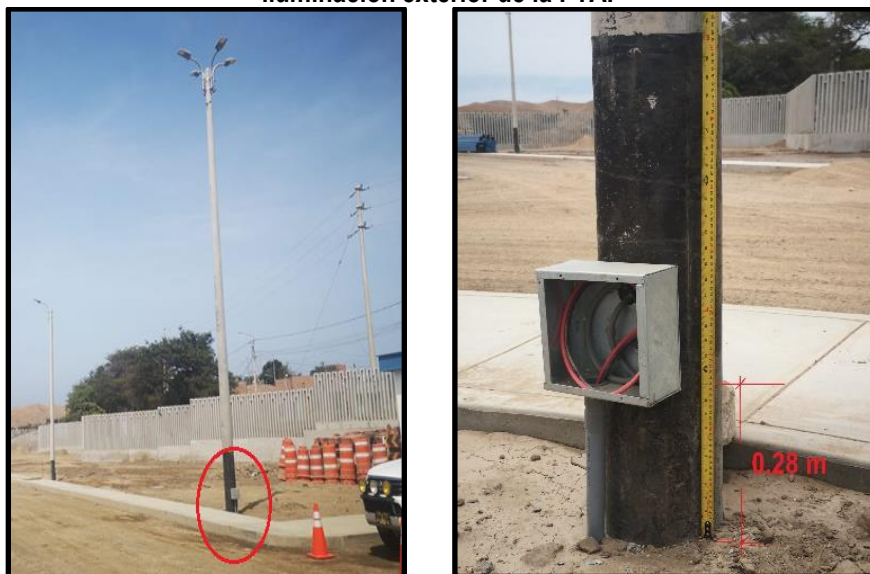
**Imagen N° 12 – Cajas de pase y derivación en los postes de concreto para iluminación exterior de la PTAP**

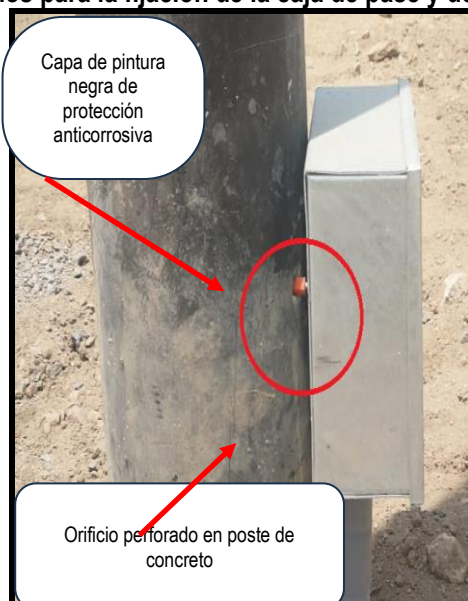
- La fijación de las cajas metálicas de pase y derivación de cables a la estructura de los postes de concreto se ha realizado mediante tornillos de sujeción instalados en orificios perforados en la superficie del poste de concreto, lo que ha ocasionado la fractura de la superficie de concreto y de la pintura de protección contra la corrosión y humedad (capa de pintura negra), tal como se aprecia en las Imágenes N° 13 y N° 14 siguientes:

**Imagen N° 13 – Postes de concreto armado en la PTAP, con orificios perforados para la fijación de la caja de pase y derivación**

Del marco referenciado, se advierte que la perforación de orificios a los postes de concreto ejecutada, ha retirado y/o reducido el recubrimiento mínimo necesario para la protección contra la corrosión de la armadura de acero interna de los postes de concreto armado.

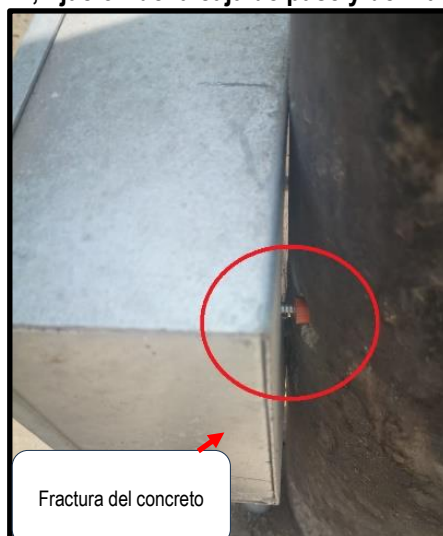
**Imagen N° 14 – Fractura de la superficie del Postes de concreto armado en la PTAP, fijación de la caja de pase y derivación**

Por lo expuesto, la fractura o disminución del espesor de la capa superficial de concreto a consecuencia de la perforación de orificios a los postes de concreto armado para la instalación de tornillos de sujeción de las cajas metálicas, afecta la durabilidad<sup>93</sup> del poste de concreto armado por su ubicación en un entorno atmosférico de corrosión extrema, condición ambiental que se presenta en la ciudad de Huarmey; lo cual podrá ocasionar la temprana presencia de óxido y posterior corrosión en las varillas de acero corrugado de la

armadura interna de los postes de concreto armado, que afectarán sus propiedades estructurales reduciendo su vida útil y deteriorará la calidad y durabilidad del Proyecto.

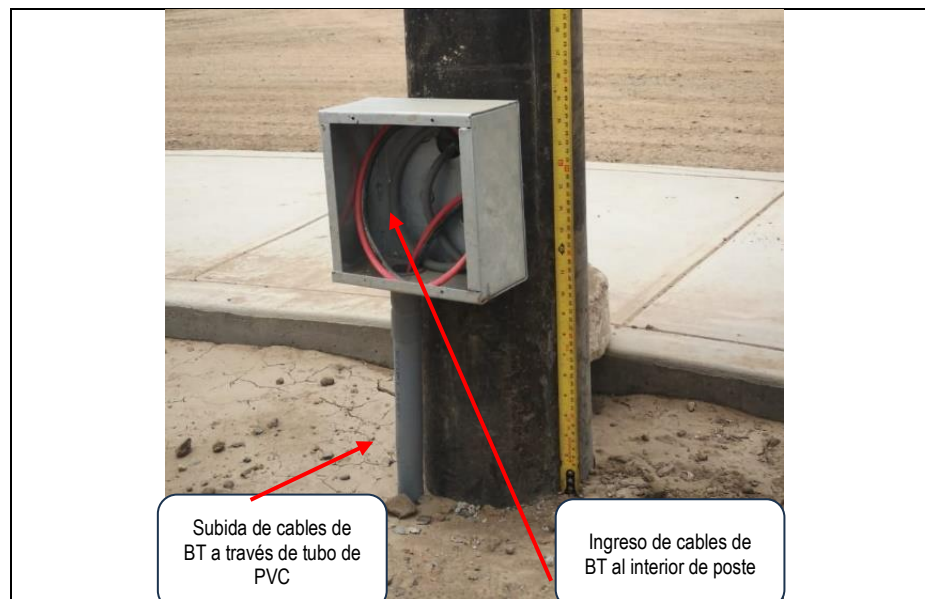
**Imagen N° 15 – Ingreso de cables al poste de concreto armado para alumbrado exterior a través de una caja metálica.**

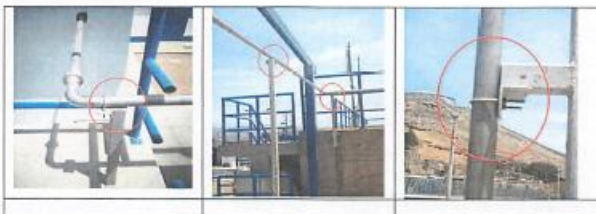
Tubería inoxidable SCH-40 de 50 mm, instalada en la zona de filtros fluidizados en la Planta de Tratamiento de Agua Potable se encuentra en contacto directo con los soportes metálicos de acero al carbono A-36

El contacto de la tubería inoxidable con el soporte que es un acero al carbono provocara corrosión galvánica y por ende el deterioro de la tubería inoxidable.

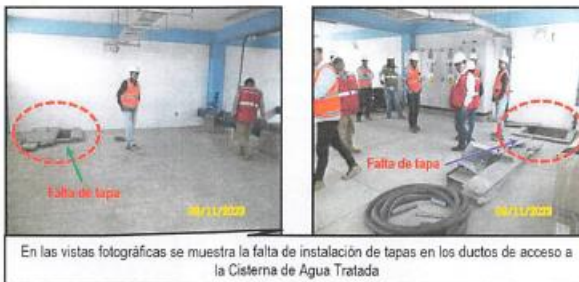
5.1 Se verificó la falta de tapas en los ductos de acceso a la Cisterna de Agua Tratada (CP-01 V=450 m3), tal como se muestra en las siguientes vistas fotográficas:

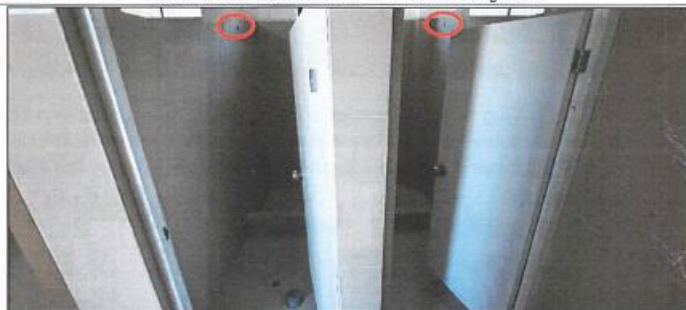
Dos brazos de duchas sin colocar en los servicios higiénicos.

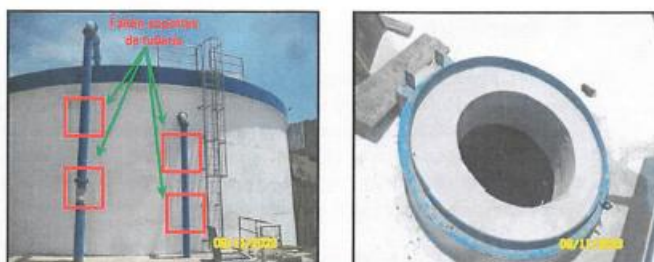
- 20 Se verificó que en el Reservorio (R-3) las tuberías de impulsión y de la línea de rebose no cuentan con los respectivos soportes, de igual manera se constató la falta de la tapa sanitaria para el ingreso al interior del reservorio, asimismo, la tubería de descarga de la línea de rebose que llega a la caja de rebose no cuenta con un codo de 90°, tal como se muestra en las siguientes vistas fotográficas:

En la primera vista fotográfica se muestra la falta de colocación de soportes de tubería y en la segunda vista se aprecia la falta de la tapa sanitaria.

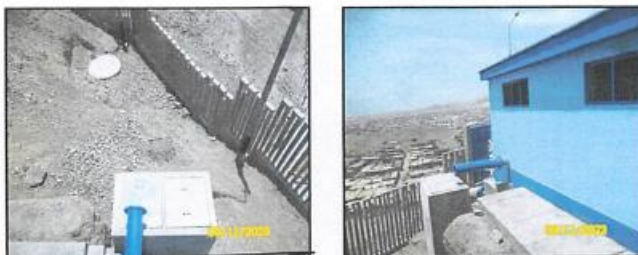
En las vistas fotográficas se muestra la falta de colocación de codo de tubería de 90° hacia la caja de rebose.

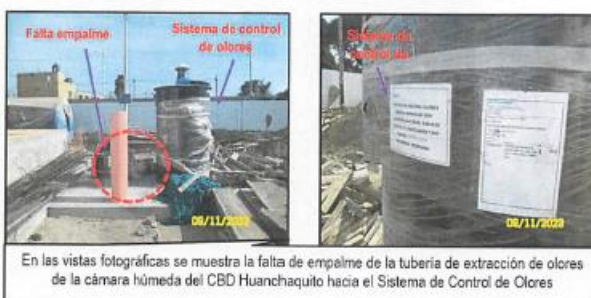
En las vistas fotográficas se muestra la falta de empalme de la tubería de extracción de olores de la cámara húmeda del CBD Huanchaquito hacia el Sistema de Control de Olores

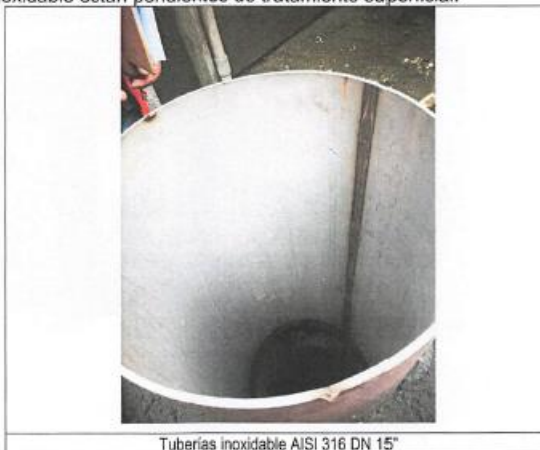
25 Se ha evidenciado que las soldaduras de las tuberías de acero inoxidable están pendientes de tratamiento superficial.

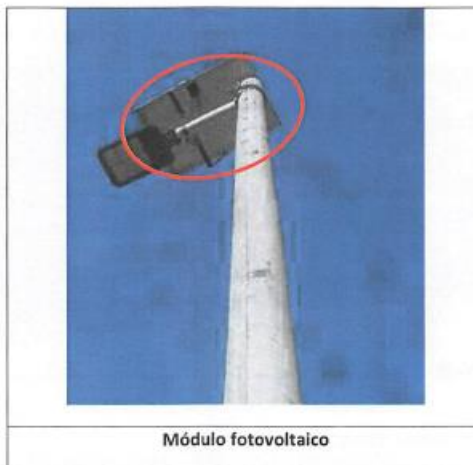
27. En los postes de alumbrado en el frontis del edificio administrativo de la Planta de Tratamiento de Aguas Residuales, el módulo fotovoltaico golpea con la parte superior del poste por acción del viento

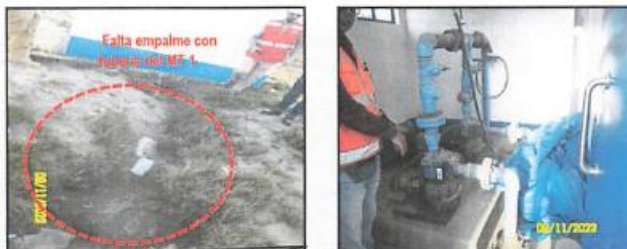
**33** Se verificó la falta de empalme de la tubería que proviene de la CBD 9 de Octubre con la línea instalada de PVC de 110 mm del MTO n° 1, así como la falta de instalación de electrobombas, tal como se muestra en las siguientes vistas fotográficas:

En la primera vista se aprecia la falta de empalme de la tubería que proviene de la CBD 9 de Octubre con la línea instalada de PVC de 110 mm del MT 1 y en la segunda vista se muestra la falta de instalación de electrobombas.

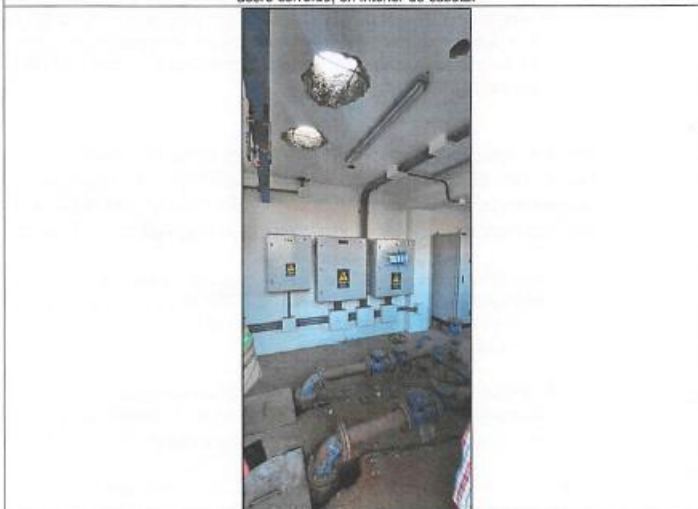
- 35 Se vienen realizando trabajos del cambio de portón metálico. En el interior de la caseta se evidenció que no se ha cambiado el árbol hidráulico existente, conservándose todavía el árbol hidráulico antiguo, también se observó dos perforaciones en la losa de techo dejando expuesto el acero de refuerzo, apreciándose que dicho acero ya se encuentra con corrosión.

Se evidencia árbol hidráulico antiguo aún instalado, así como dos perforaciones en la losa de techo con acero corroído, en interior de caseta.
