INFORME DE HITO DE CONTROL
Nº 15766-2023-CG/MPROY-SCC

**“IMPLEMENTACIÓN DE LAS 74 INSTITUCIONES
EDUCATIVAS QUE CONFORMAN LA CARTERA DE
EDUCACIÓN DEL PROGRAMA ARCC QUE SE EJECUTAN
EN EL MARCO DEL CONTRATO ESTADO A ESTADO”**

**HITO DE CONTROL N° 1: “ENTREGA DE LAS
INTERVENCIONES DEL PAQUETE 3 DE LA CARTERA DE
EDUCACIÓN, QUE SE REALIZA EN EL MARCO DEL
CONTRATO DE ESTADO A ESTADO, AL MES DE JULIO DE
2023”**

LIMA, 1 DE AGOSTO DE 2023

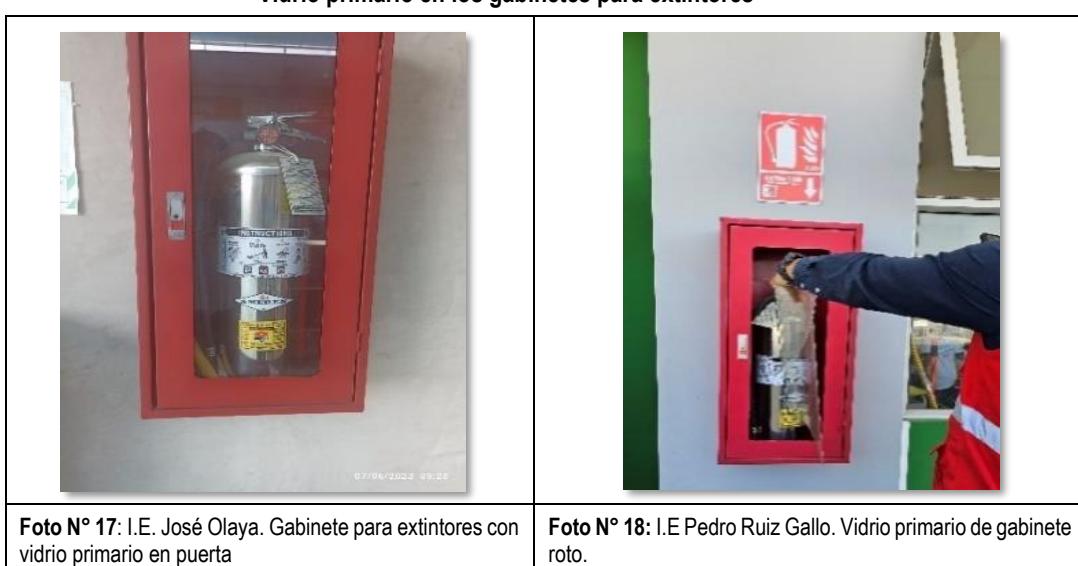
Fotografías N°s 17 y 18
Vidrio primario en los gabinetes para extintores

En las siguientes fotografías se muestra dos (2) gabinetes con vidrio primario, en la fotografía N° 18 se aprecia el gabinete con el vidrio roto.

El vidrio primario presenta un comportamiento a la rotura caracterizado por trozos de diversas formas y tamaños con aristas muy filosas, que, en caso de tomar contacto con una persona, puede ocasionarle lesiones de diversa índole y/o gravedad.

De lo expuesto, se advierte que los gabinetes de extintores ubicados en áreas de riesgo (corredores) de las instituciones educativas Pedro Ruiz Gallo Nuestra Virgen María, José Olaya y Andrés Avelino Cáceres del Paquete 3, presentan puertas de vidrio primario, los cuales, ante un eventual impacto podrían romperse, hecho que afectaría la integridad física de la comunidad educativa (alumnos, docentes y personal administrativo) provocando lesiones de diversa índole y gravedad.

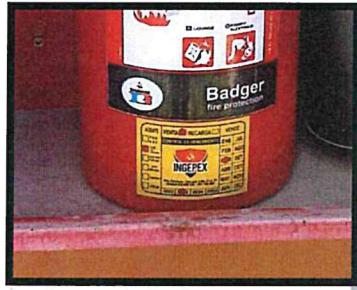
- Se realizó el recorrido a los ambientes de la Institución Educativa, donde se pudo apreciar lo siguiente:
 - Se evidenció el uso de vidrio crudo en los gabinetes de extintores, teniéndose que la mayoría de los extintores de la I.E. presentan fecha de vencimiento marzo 2023.

Imagen 2: Fecha vencimiento extintor

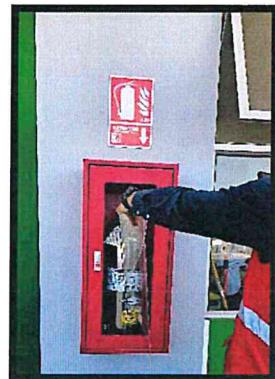
Imagen 3: Gabinete extintor

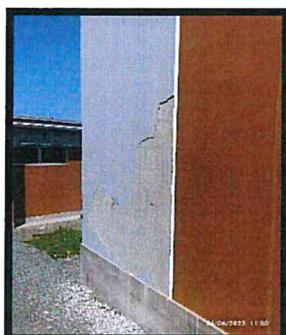
- Se pudo apreciar descascaramiento de pintura en zonas contiguas a las juntas, asimismo, se visualizó el desprendimiento de solaqueo en diversas ubicaciones

Imagen 5: Desprendimiento solaqueo

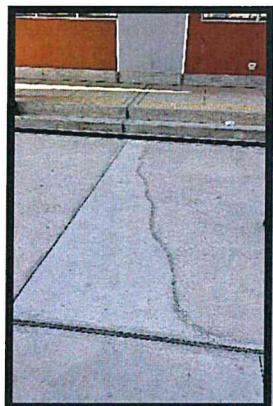
- En la zona de la loza deportiva se verificó existencia fisuras y paños reparados de una manera no arquitectónica.

*Imagen 6: Reparación
paño*

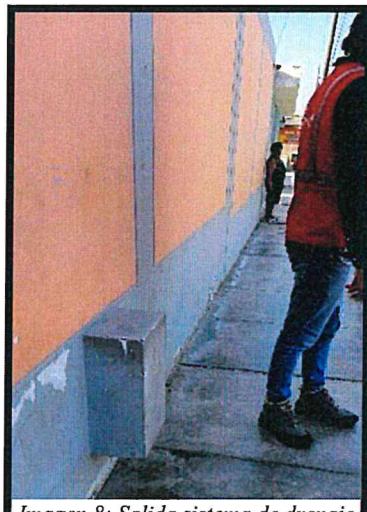
- Se realizó el recorrido a los ambientes de la Institución Educativa, donde se pudo apreciar lo siguiente:
 - Se evidenció que la evacuación del sistema de drenaje de aguas pluviales tiene salida directa al Jr. Francisco Bolognesi, acera exterior del centro educativo.

Imagen 8: Salida sistema de drenaje

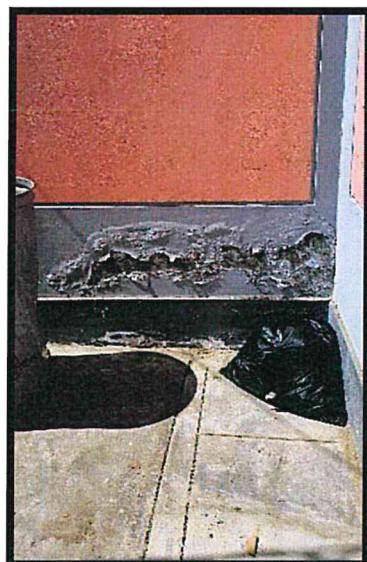
- Cerca al cuarto de bombas, en el cerco perimétrico se apreció humedad en la parte baja. Este muro es colindante con una propiedad de terceros.

Imagen 9: Humedad en cerco perimetral

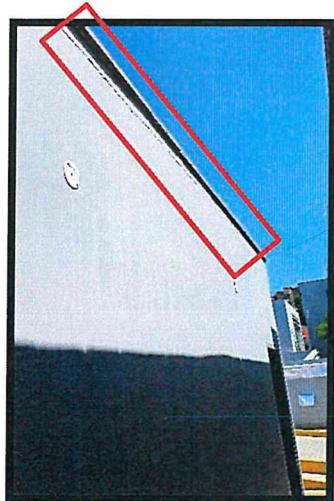
- Se evidenció fisuras en la parte superior de varios bloques como se puede apreciar en la siguiente imagen.

Imagen 10: Fisuras en muro

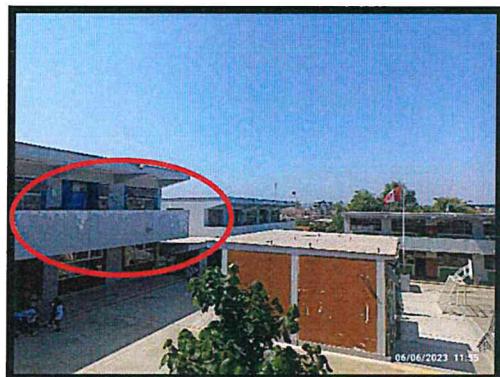
- En las caras externas de bloques de la I.E. se presenta desprendimiento de pintura.

Imagen 11: Desprendimiento de pintura

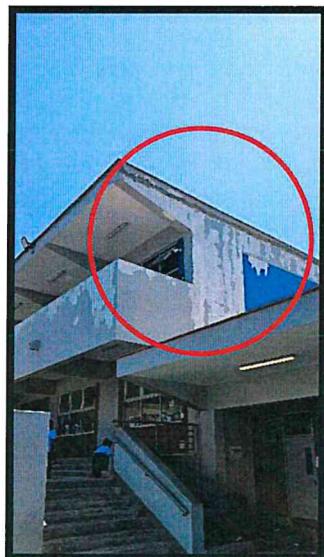
Imagen 12: Desprendimiento de pintura

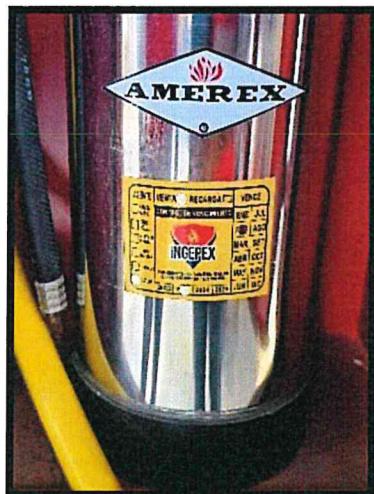
- Se realizó el recorrido a los ambientes de la Institución Educativa, donde se pudo apreciar lo siguiente:
- Se evidenció el uso de vidrio común en los gabinetes de extintores y la mayoría de los extintores de la I.E. presentan fecha de vencimiento marzo 2023.

Imagen 14: Vencimiento extintores

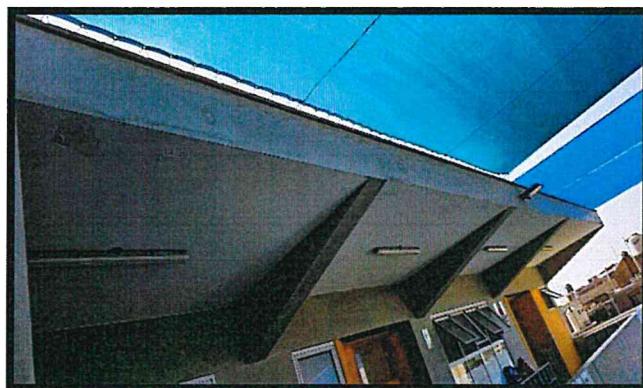
- Se pudo apreciar filtraciones de aguas pluviales en los techos de algunos ambientes como en zonas continuas a las juntas.

Imagen 15: Humedad en techo

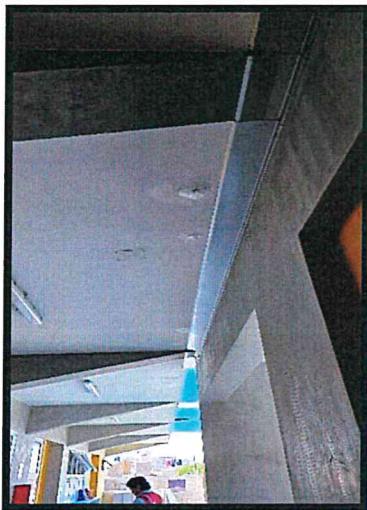
Imagen 16: Humedad cerca a junta

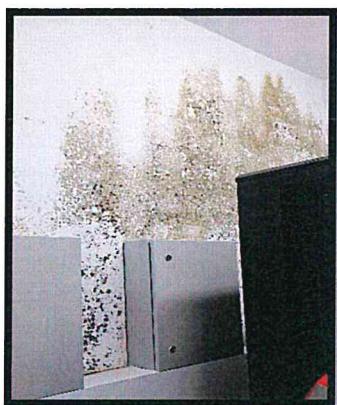
- En el cuarto eléctrico N° 01 se evidenció la presencia de humedad en muro.

Imagen 17: Humedad en muro

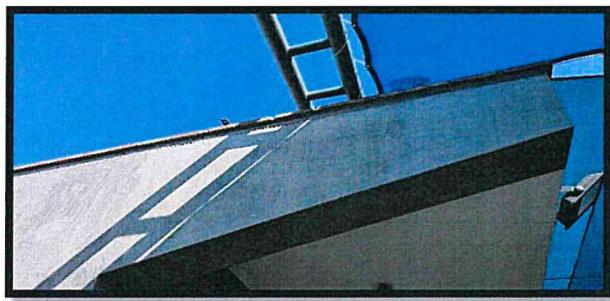
- Se evidenció fisuras en la parte externa y superior de varios bloques, asimismo, se evidenciaron fisuras internas en muros de los ambientes de la institución educativa.

Imagen 18: Fisura en parte superior del muro

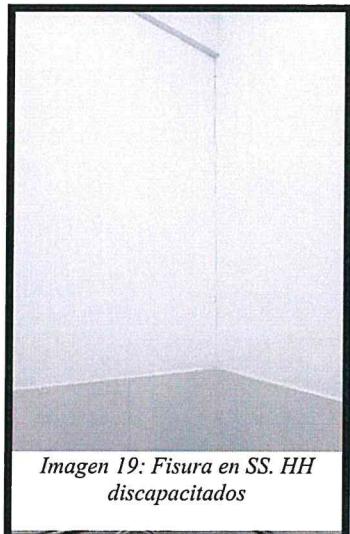
Imagen 19: Fisura en SS. HH
discapacitados

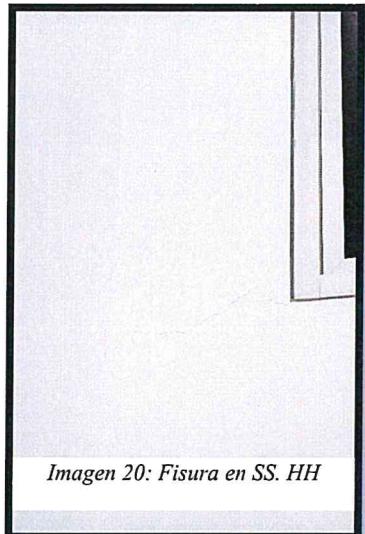
Imagen 20: Fisura en SS. HH

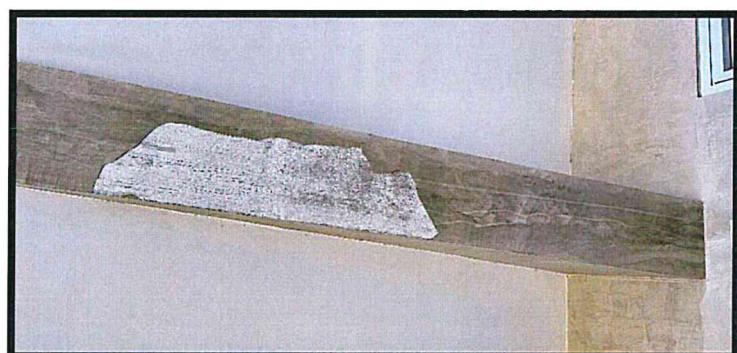
- Se pudo apreciar el desprendimiento del tarajeo en diversas ubicaciones

Imagen 21: Desprendimiento de tarajeo en viga

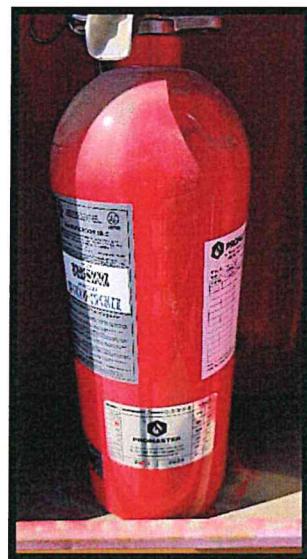
- Se realizó el recorrido a los ambientes de la Institución Educativa, donde se pudo apreciar lo siguiente:
- Se evidenció el uso de vidrio común en los gabinetes de extintores y la mayoría de los extintores de la I.E. presentan fecha de vencimiento marzo 2023.

Imagen 23: Gabinete
Extintores

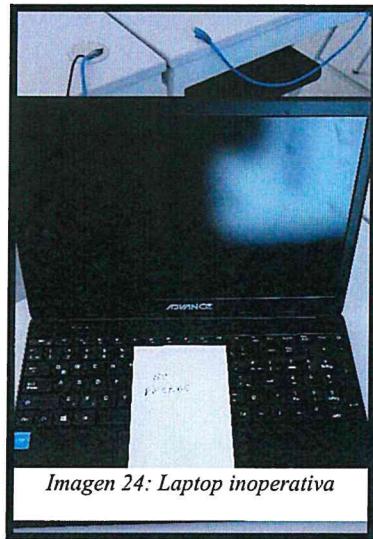
- En las Aulas de Innovación Pedagógica (AIP) se evidenció laptops con defectos, entre estos defectos se tiene:
 - No reconocen internet por cable
 - No funcionan sin el cargador conectado
 - No encienden

Imagen 24: Laptop inoperativa

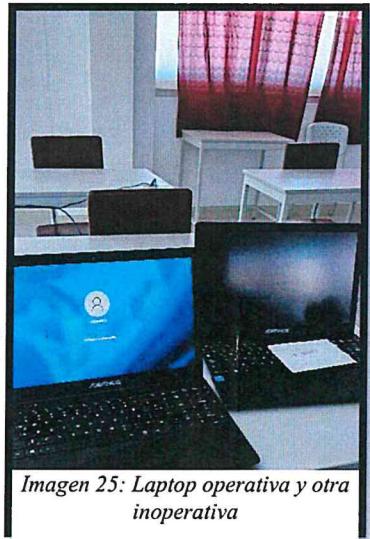
Imagen 25: Laptop operativa y otra inoperativa

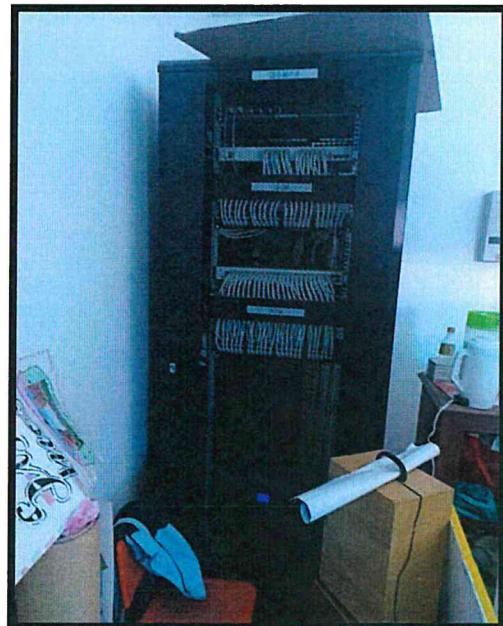
- Se evidenció en el cuarto de carga el rack de comunicaciones y el uso de este ambiente como almacén y oficina.

Imagen 26: Rack de comunicaciones en cuarto de carga
