INFORME DE HITO DE CONTROL
N° 21984-2023-CG/MPROY-SCC

HITO DE CONTROL N° 1: AVANCE EN LA EJECUCIÓN DE
LA “REHABILITACIÓN DEL LOCAL ESCOLAR N° 88106
JOSÉ CARLOS MARIÁTEGUI CON CÓDIGO LOCAL
N° 025944” DEL PAQUETE 6 DE LA CARTERA DE
EDUCACIÓN, QUE SE REALIZA EN EL MARCO DEL
CONTRATO DE ESTADO A ESTADO, AL MES DE AGOSTO
DE 2023

PERIODO DE EVALUACIÓN:
DEL 7 AL 29 DE AGOSTO DE 2023

LIMA, 22 DE SETIEMBRE DE 2023

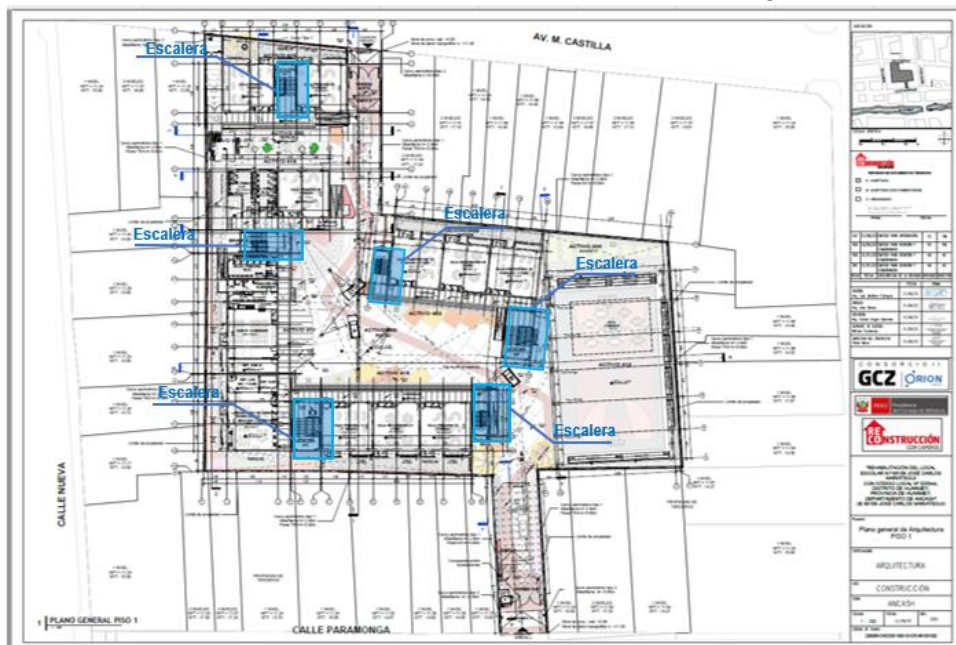
Imagen N° 2
1er Nivel Planta General- I.E. N° 88106 “José Carlos Mariátegui”

Asimismo, de la revisión de la Memoria descriptiva de Diseño Arquitectónico aceptada que forma parte del Plan de Pre Culminación de la Institución Educativa, la Comisión de Control advirtió que, respecto a los accesos verticales entre los niveles de las edificaciones, se describe que se ha considerado escaleras como único medio de accesibilidad vertical, en este sentido tanto la Memoria Descriptiva como los planos del Plan de Culminación aceptado con comentarios, indican como único medio de accesibilidad, las escaleras.

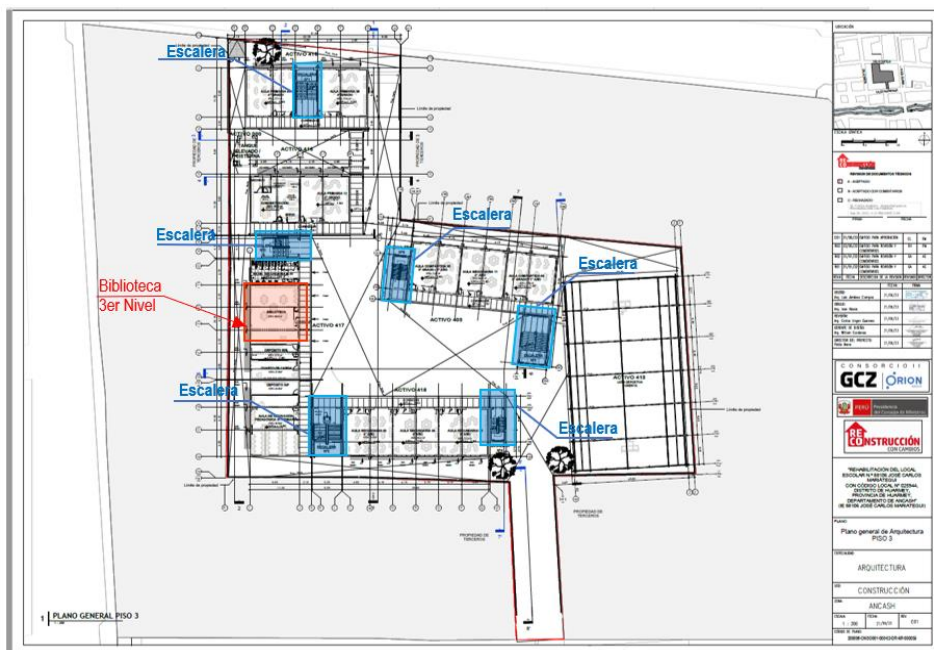
Imagen N° 4
3er Nivel Planta General- I.E. N° 88106 “José Carlos Mariátegui”

Cabe precisar que en el 3er y 4to piso se encuentran ubicados los ambientes de biblioteca y sala de usos múltiples respectivamente, espacios complementarios que concentran una cantidad importante de usuarios de todos los grados de instrucción de la institución educativa, tal como se detallan en las siguientes imágenes.

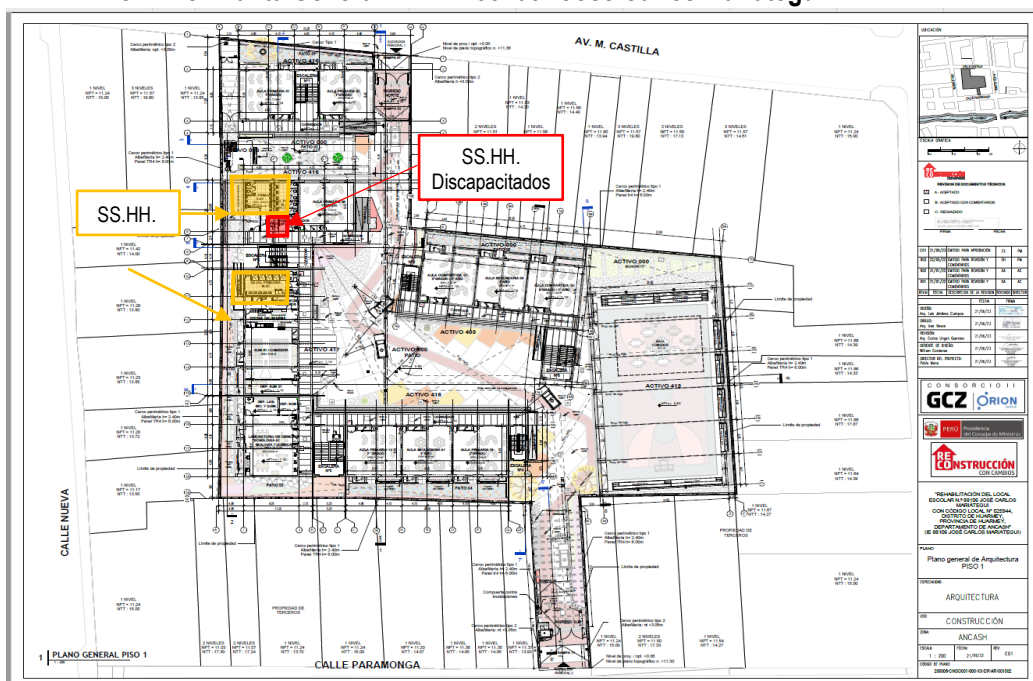
Imagen N° 8
1er Nivel Planta General- I.E. N° 88106 “José Carlos Mariátegui”

Al respecto, la Comisión de Control realizó una revisión selectiva de la documentación mencionada advirtiendo que los planos generales de arquitectura de los cuatro (4) niveles de la Institución Educativa muestran que el 2do, 3er y 4to nivel no cuenta con SS.HH. para personas con discapacidad y adultos mayores, tal como se muestra a continuación.

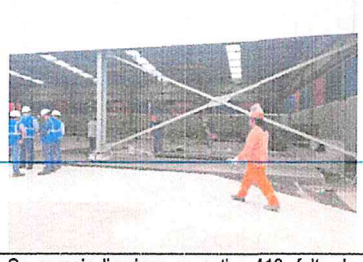
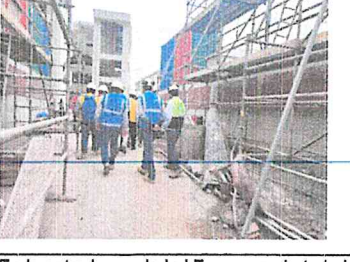
Se aprecia limpieza en activo 413, falta de marcación de losa, sellado de juntas, entre otras.	En la entrada sur de la I.E. se aprecia trabajos que se viene desarrollando trabajos en paños de muros, encofrado en porticos.

Falta sardinel y varanda por el ingreso sur.	Falta rejilla para drenaje pluvial
