INFORME DE CONTROL CONCURRENTE

N° 23200-2023-CG/MPROY-SCC

**“IMPLEMENTACIÓN DE LAS 74 INSTITUCIONES
EDUCATIVAS QUE CONFORMAN LA CARTERA DE
EDUCACIÓN DEL PROGRAMA ARCC QUE SE EJECUTAN
EN EL MARCO DEL CONTRATO DE ESTADO A ESTADO”**

**CONTROL CONCURRENTE: “CIERRE COMERCIAL DE LAS
INTERVENCIONES DEL PAQUETE 4 DE LA CARTERA DE
EDUCACIÓN, EJECUTADO EN EL MARCO DEL CONTRATO
DE ESTADO A ESTADO, AL MES DE AGOSTO DE 2023”.**

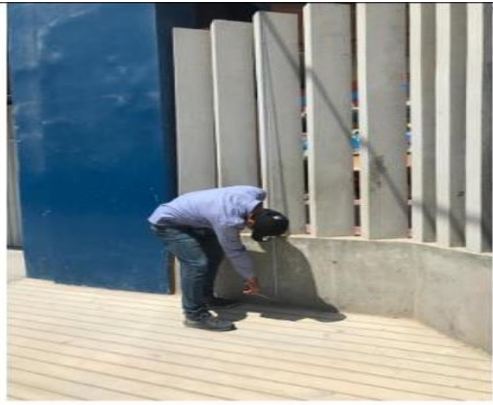
<p>La altura del cerco perimétrico en la zona adyacente al ingreso principal es de 2.74 m.</p>

<p>Cerco perimétrico aledaño al ingreso principal con una altura de 2.75 m.</p>
<p>Fotografía N° 13: Local Escolar 11057 San Lorenzo, en la parte exterior del ingreso principal del cerco perimétrico se realizó una medida de altura, la cual resultó en 2.74 m</p>	<p>Fotografía N° 14: I.E. Mariano Melgar Valdiviezo, la altura del cerco perimétrico en la parte exterior y aledaño al pórtico principal tiene una altura de 2.75 m</p>

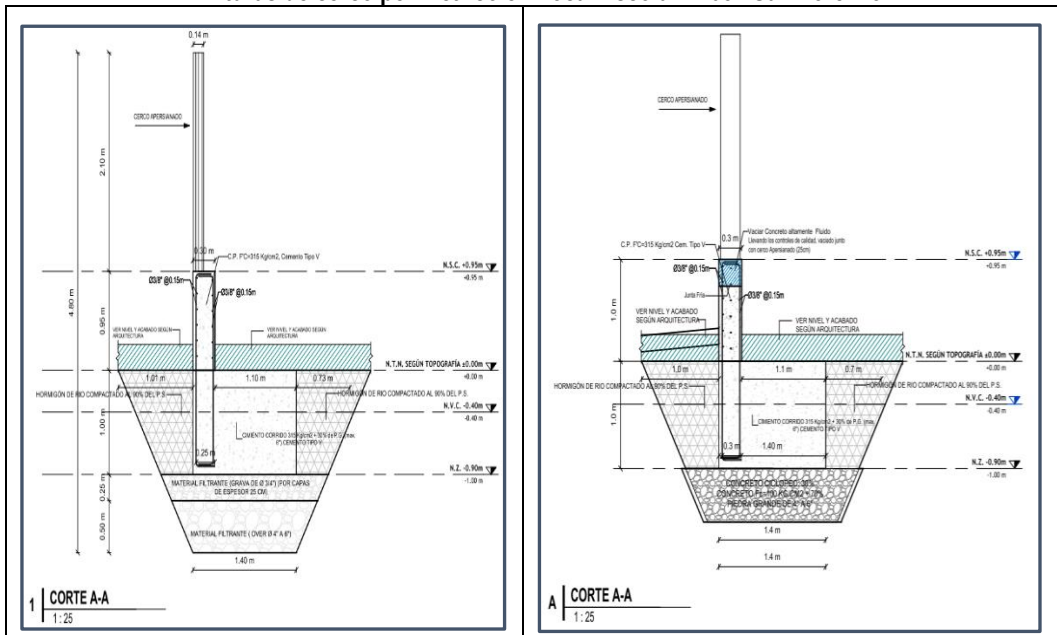
Imagen del N° 10 al N° 13
Alturas de cerco perimétrico en Local Escolar 11057 San Lorenzo

Imagen N° 10: Plano de Diseño 200039-DVCS001-000-01-DR-ST-000242- aceptado el 09 de octubre de 2021 de la I.E. San Lorenzo donde se muestra que la altura del cerco perimétrico debería de tener una altura de **3.05 m** tomando como referencia el NPT +/- 0.00 m.

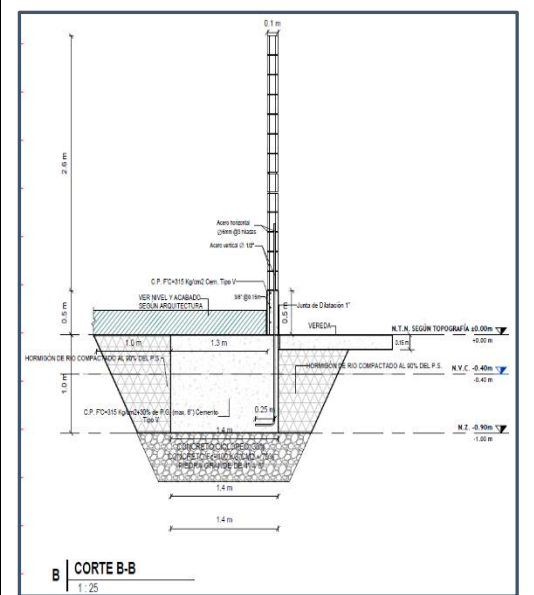
Imagen N° 12: Plano de Diseño 200039-DVCS001-000-01-DR-ST-000242 aceptado el 09 de octubre de 2021 de la I.E. San Lorenzo donde se muestra que la altura del cerco perimétrico debería de tener 3.54 m desde el nivel exterior.

Imagen N° 13: Plano As Built 200039-DVCS001-000-01-DR-ST-000242 con fecha de aprobación 19 de julio de 2022 de la I.E. San Lorenzo donde se muestra que la altura del cerco perimétrico habría sido construida con una altura de **3.10 m** medido desde la cota de la vereda exterior.

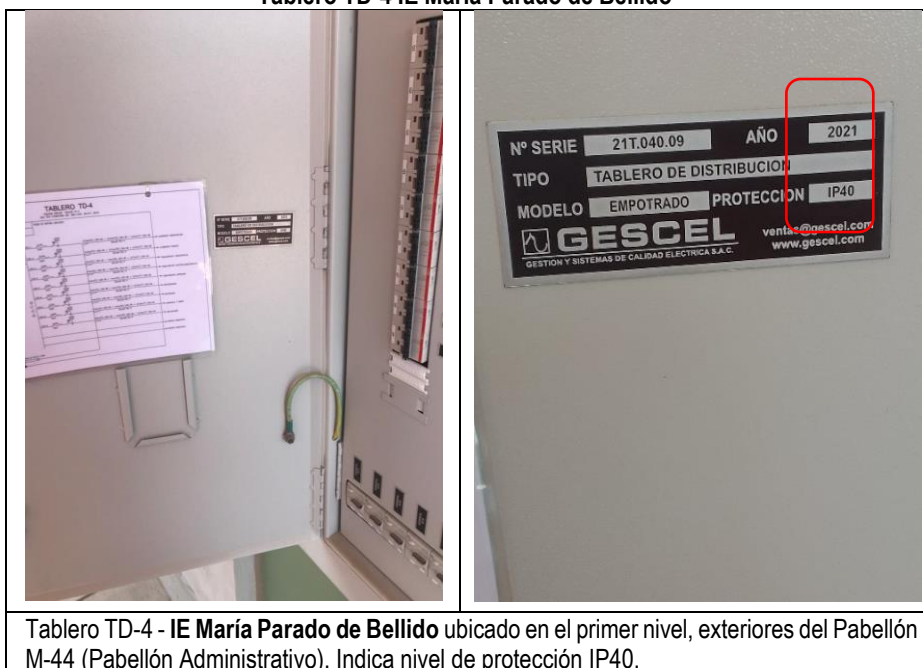
Fotografía N° 16
Tablero TD-4 IE María Parado de Bellido

Tablero TD-4 - IE María Parado de Bellido ubicado en el primer nivel, exteriores del Pabellón M-44 (Pabellón Administrativo). Indica nivel de protección IP40.

En este punto cabe señalar como referente, lo previsto en la memoria descriptiva de los Módulos Prefabricados para Aula Tipo Costa elaborados por el Programa Nacional de Infraestructura Educativa – PRONIED¹⁹ que respecto a los tableros eléctricos establece que **deben tener un grado de protección mínimo de IP54**²⁰.

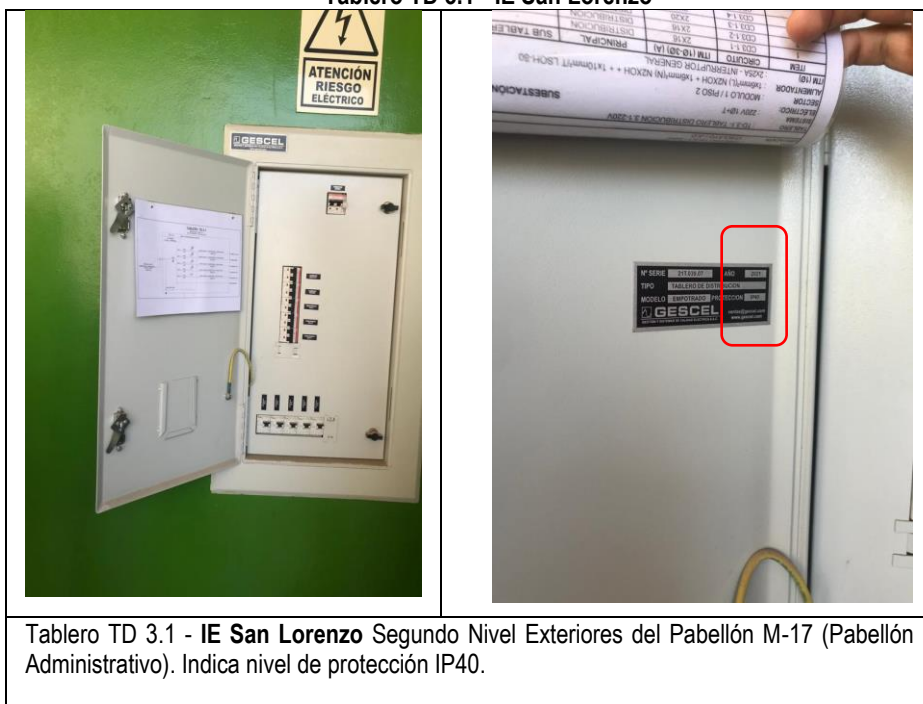
Fotografía N° 17
Tablero TD 3.1 - IE San Lorenzo

Tablero TD 3.1 - IE San Lorenzo Segundo Nivel Exteriores del Pabellón M-17 (Pabellón Administrativo). Indica nivel de protección IP40.

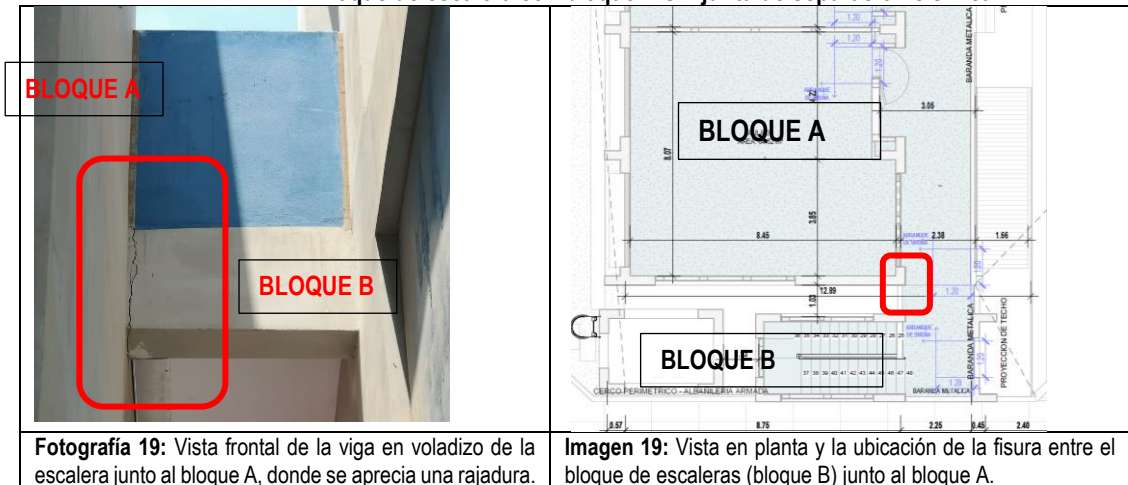
Fotografía N° 19 e Imagen N° 19
Bloque de escalera con bloque A sin junta de separación sísmica

Fotografía 19: Vista frontal de la viga en voladizo de la escalera junto al bloque A, donde se aprecia una rajadura.

En esa línea, se puede advertir que ambos bloques de estructuras estarían en grave riesgo frente a un posible evento sísmico, pues al momento de generarse los desplazamientos y al no tener la separación adecuada, estos colisionarían, generándose daños en las estructuras de los bloques.

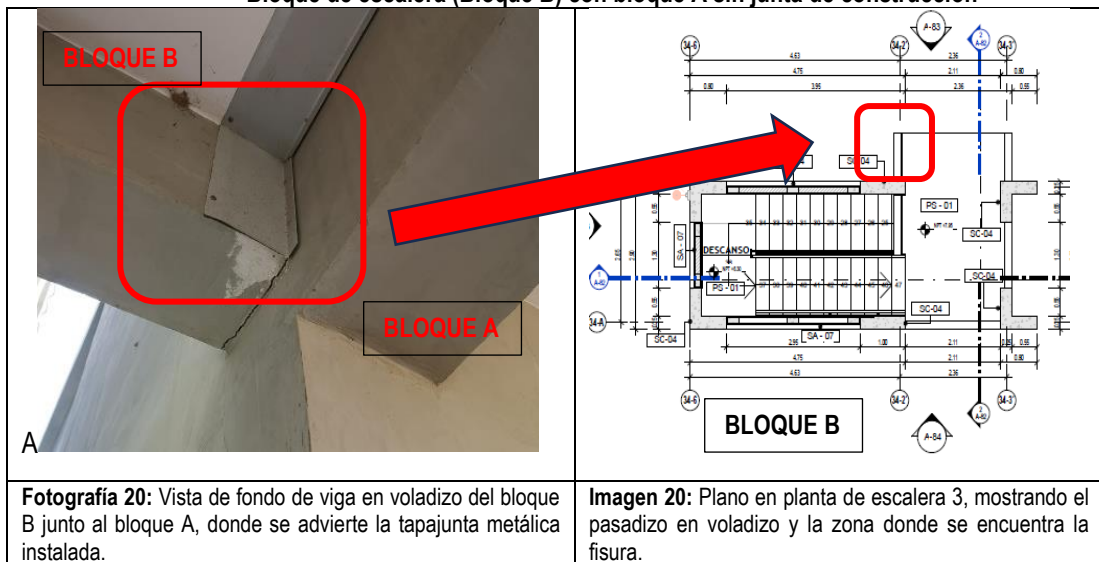
Fotografía N° 20 e Imagen N° 20
Bloque de escalera (Bloque B) con bloque A sin junta de construcción

Fotografía 20: Vista de fondo de viga en voladizo del bloque B junto al bloque A, donde se advierte la tapajunta metálica instalada.

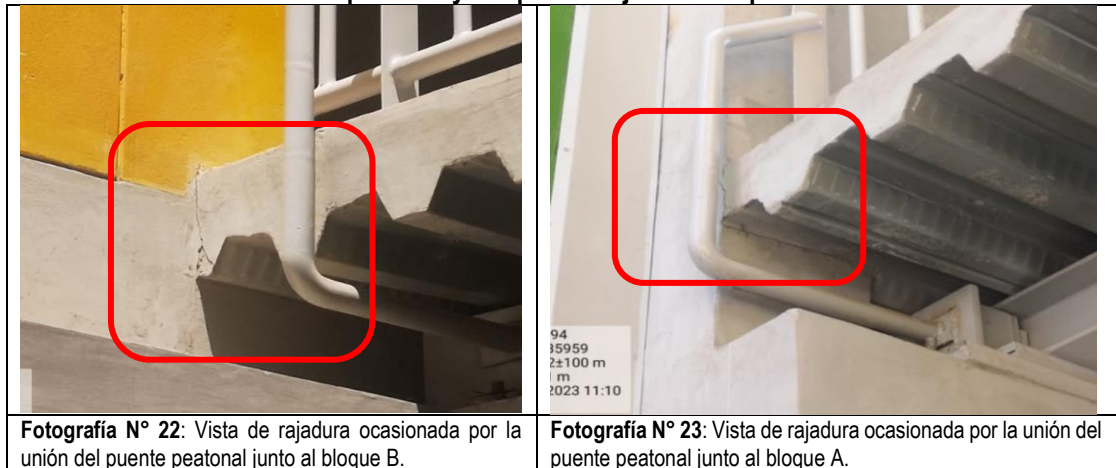
Fotografías N° 22 y 23
Puente peatonal y bloque B sin junta de separación sísmica

Fotografía N° 22: Vista de rajadura ocasionada por la unión del puente peatonal junto al bloque B.
Fuente: Visita de Inspección realizada el 4, 5 y 6 de setiembre de 2023.
Elaborado por: Comisión de control Concurrente.

riesgo frente a un posible evento sísmico, pues al momento de generarse los desplazamientos y al no tener la separación adecuada, estos colisionarían, generándose daños en las estructuras.

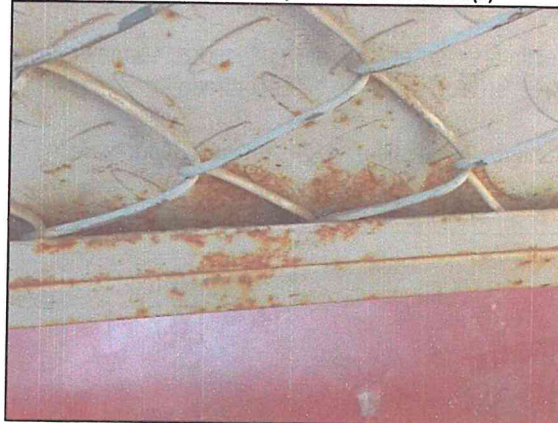
Imagen: Puerta en inicial que muestra el óxido.(a)

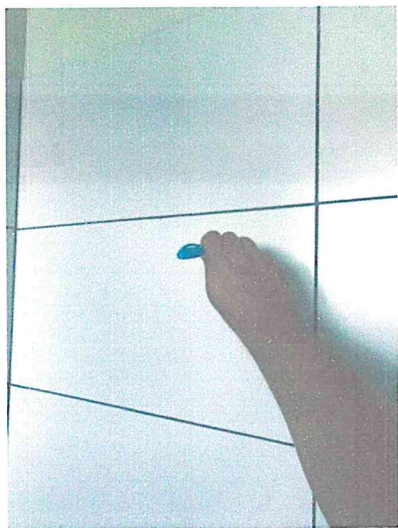
<p>Losas colindantes al patio principal presentan rajaduras y resanes.</p>	<p>Efecto de "cajoneo" en las baldosas de los zócalos del baño del pabellón administrativo.</p>

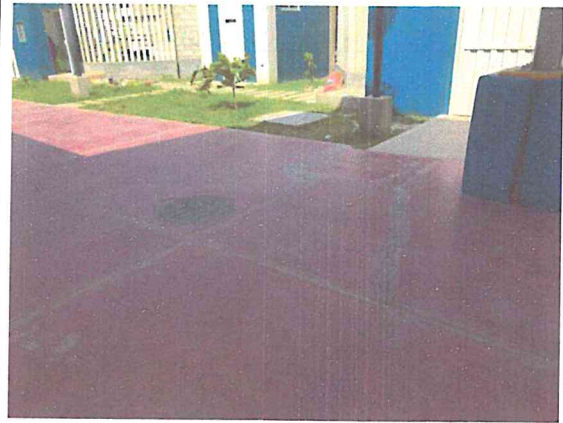
Extintor en el pabellón administrativo caduco y sin vidrios de protección.

Grietas y rajaduras en la losa del patio principal.

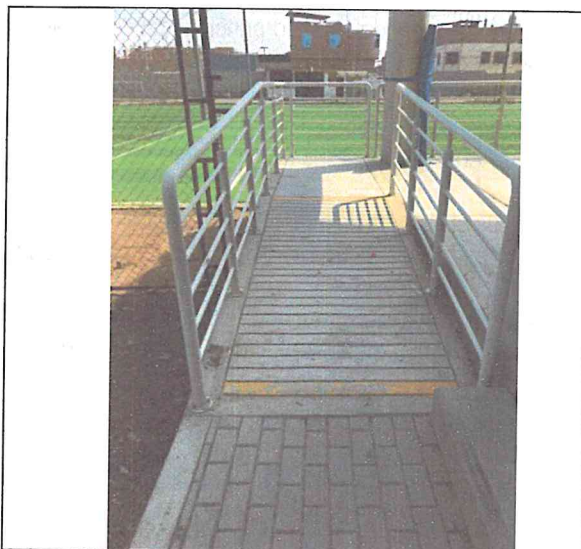
Rampas en el área deportiva sin podotáctiles ni al inicio ni al final.(b)

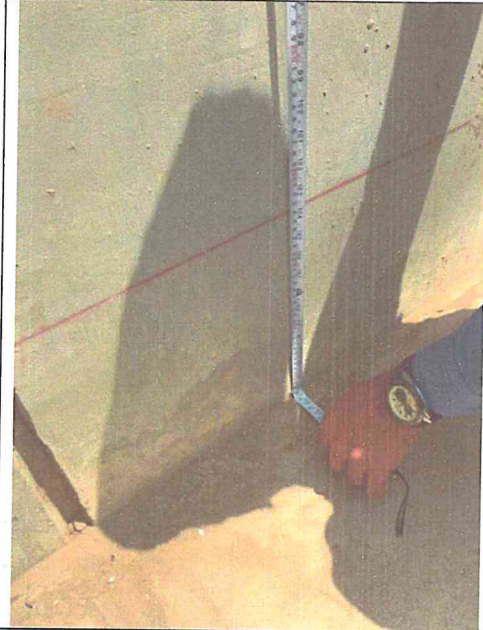
La altura del cerco perimétrico en la zona adyacente al ingreso principal es de 2.74 m.

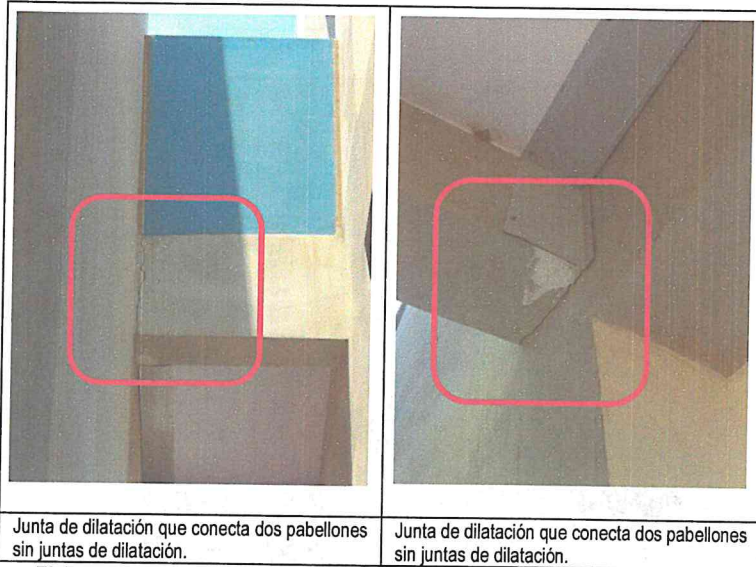
- Se pudo evidenciar que viga en voladizo del bloque de escaleras que forma parte del pasadizo se encuentra junto a la estructura del bloque A, creando una rajadura.

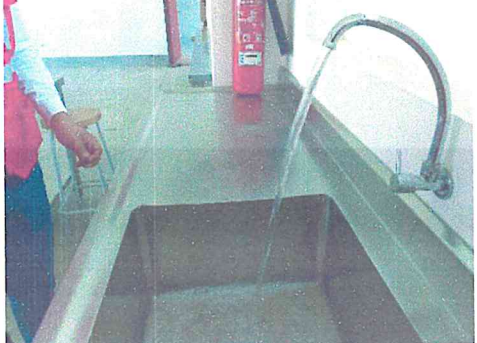
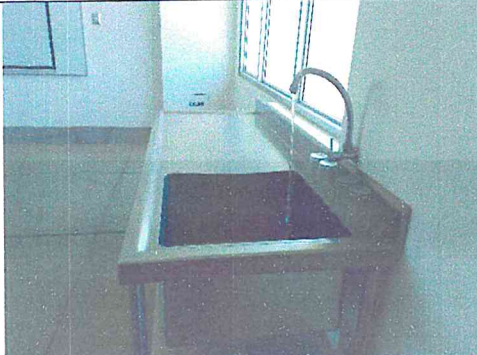
<p>Lavadero que funciona en condiciones normales de presión</p>	<p>Lavadero ubicado en el mismo ambiente y que presenta defecto en su funcionamiento.</p>

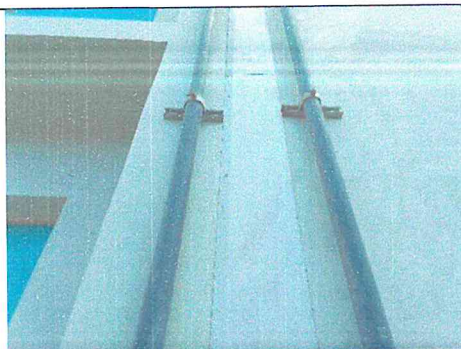
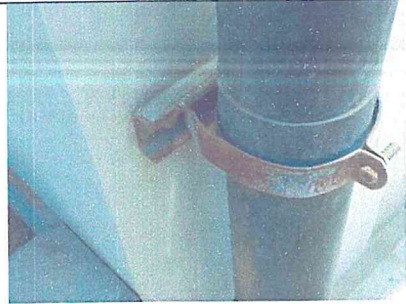
- Se evidencia la instalación de las redes de drenaje con soportaría que presenta oxido, evidenciándose la protección anticorrosiva defectuosa.

<p>Redes de drenaje pluvial</p>	<p>Soportaría de redes de drenaje pluvial</p>

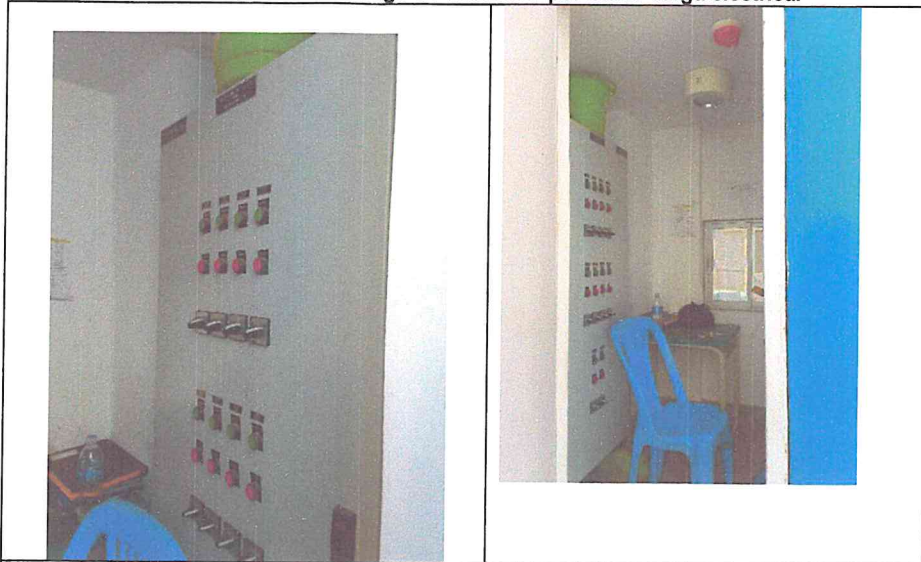
Riesgo de accidente por sobre carga eléctrica.

Uso de ambiente que contiene Tablero eléctrico para caseta de vigilancia

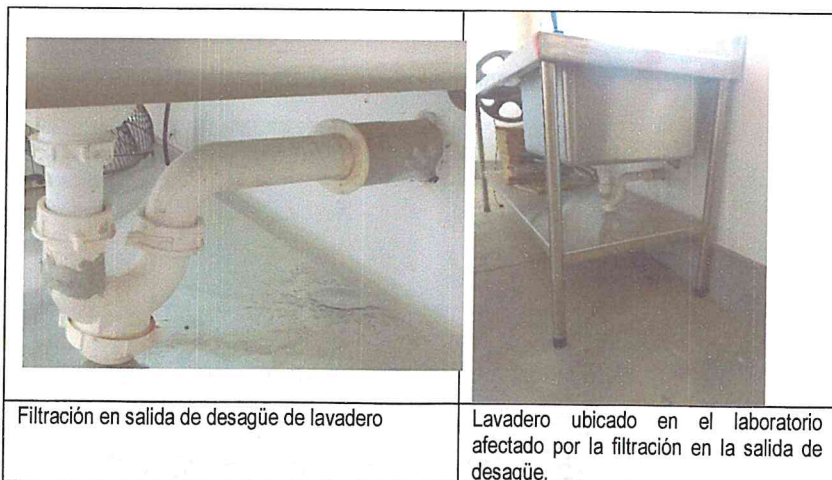
filtración en la salida de desagüe del lavadero del laboratorio.

Filtración en salida de desagüe de lavadero

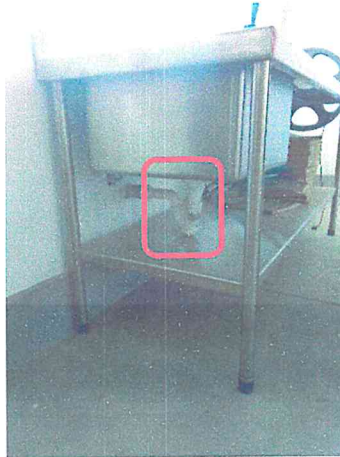
Deficiencias en la instalación de trampas en lavaderos, lo que no permite un adecuado mantenimiento

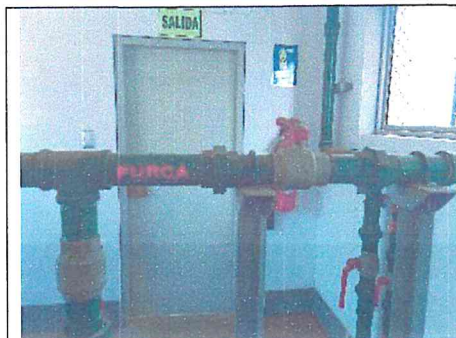
- Se pudo evidenciar en el cuarto de maquinas de agua potable no cuenta con un cartel de identificación de válvulas solicitado en las especificaciones de plano de instalaciones sanitarias

falta de identificación en válvulas

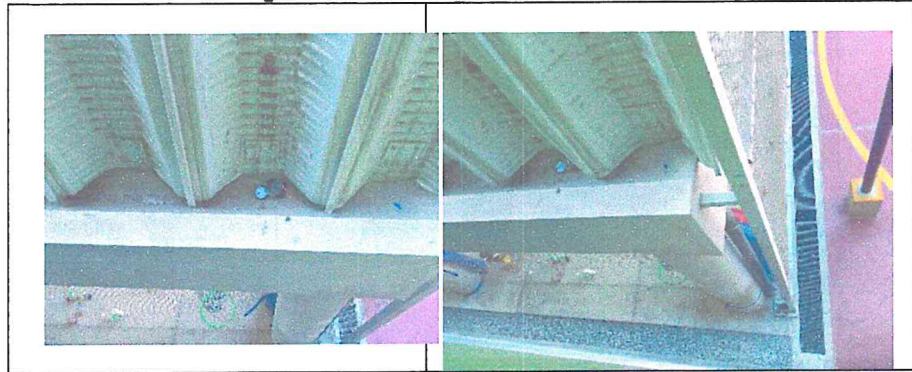
Cuadro de Imágenes N° xx: Canaleta no cuenta con tirante.

Canaleta del techo deportivo no cuenta con tirante.

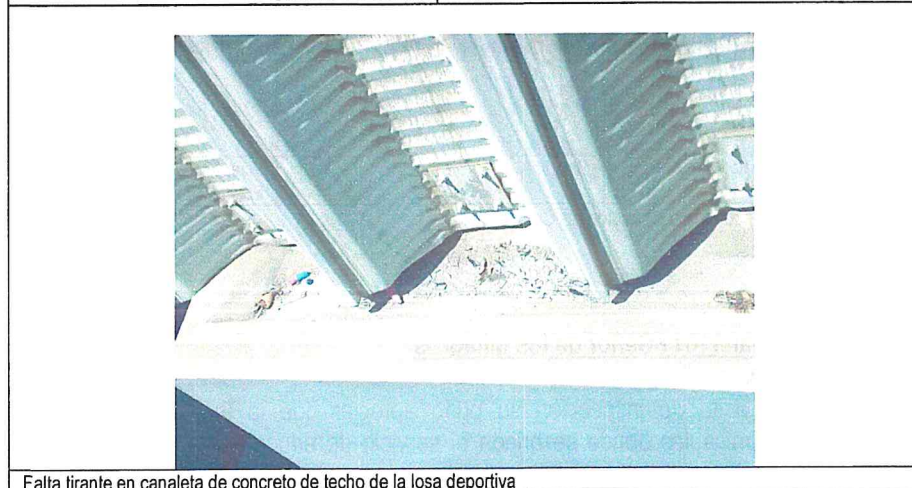
Falta tirante en canaleta de concreto de techo de la losa deportiva

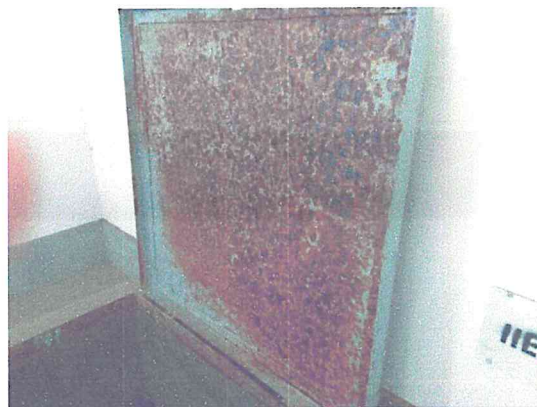
- De la inspección de evidencio que la tapa de cisterna presenta corrosión.

Imagen N° 11: Tapa de la cisterna de agua potable presenta corrosión

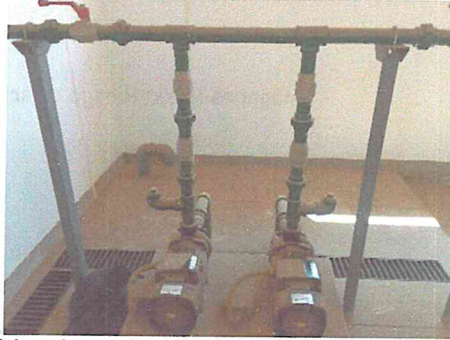
Imagen N° 12: falta señalización e indicaciones de valvulas

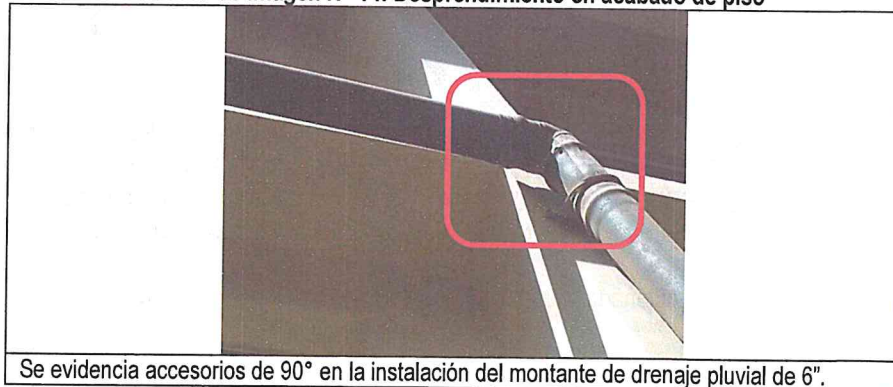
Cuadro de Imagen N° 14: Desprendimiento en acabado de piso

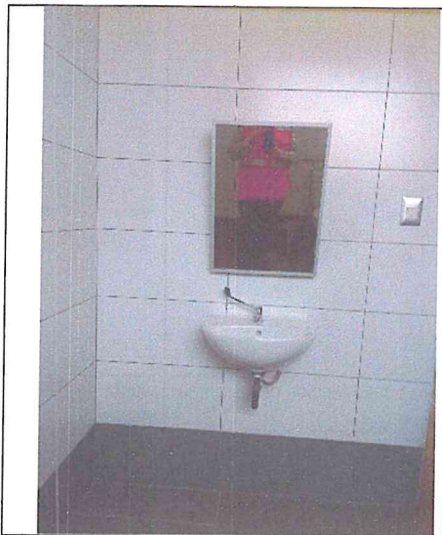
Cuadro de Imágenes N° 01: Lavadero en baño de discapacitado

- ○ Que los lavaderos instalados en baño para discapacitados no cumplen con la normativa vigente, Artículo 15 de la NORMA A.120 ACCESIBILIDAD PARA PERSONAS CON DISCAPACIDAD Y DE LAS PERSONAS ADULTAS MAYORES, que los Lavatorios que se debe instalar adosados a la pared o empotrados en un tablero individualmente y soportar una carga vertical de 100 kgs.

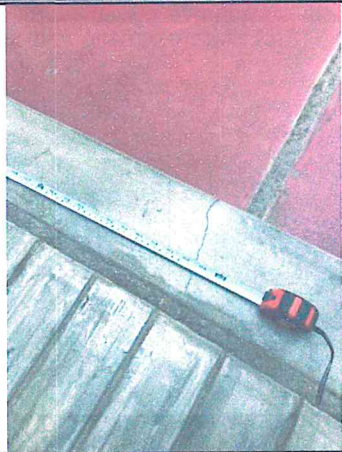
Fisuras en sardinel-muro de contención de la rampa colindante al patio principal.

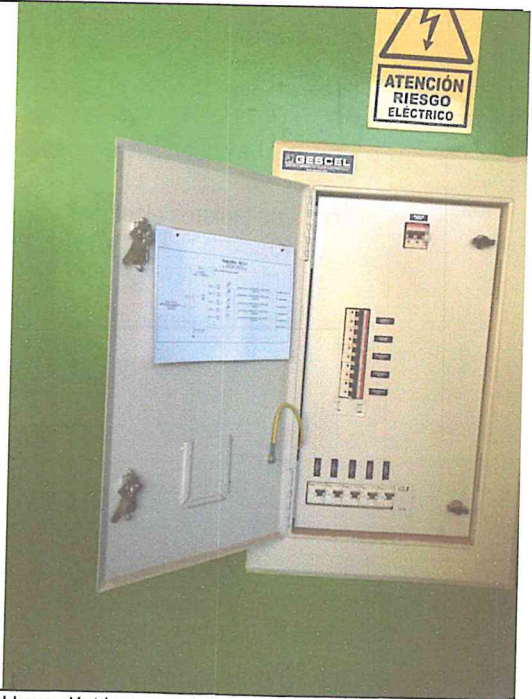
Tableros eléctricos con nivel de protección IP 40.

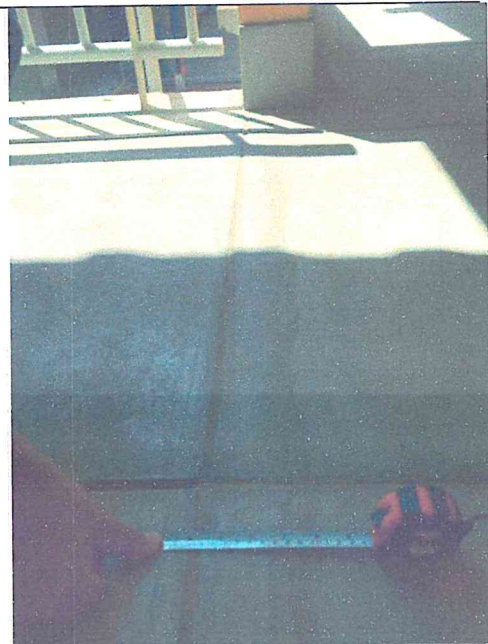
Rajaduras en puentes que conectan los niveles superiores en los pabellones posteriores.

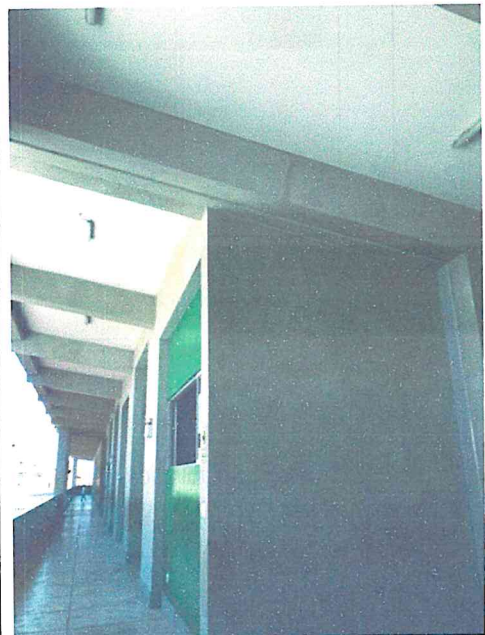
Fisuras en las veredas de las veredas colindante al patio principal.

Rajadura en la viga superior del 3° nivel en el bloque de la escalera del pabellón de primaria.

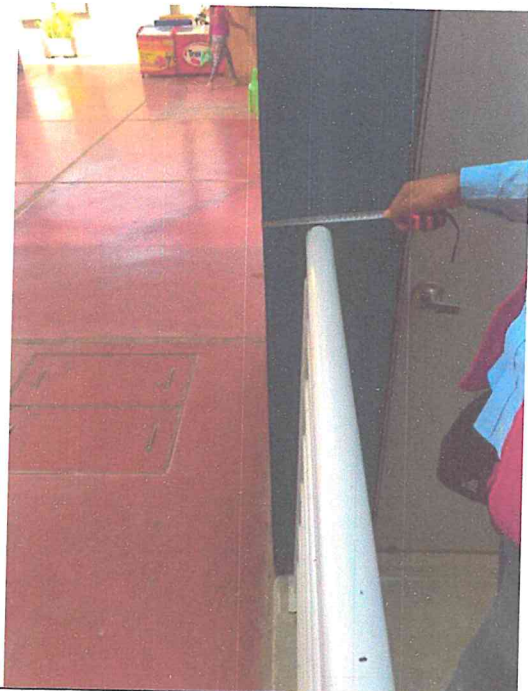
Bamboleo u oscilación de baranda colindante al patio principal.

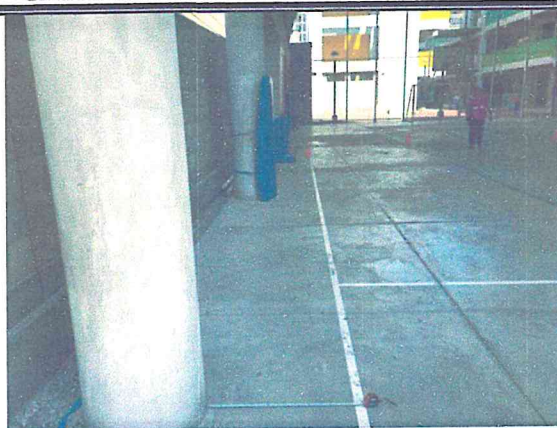
Colchonetas instaladas por la comunidad educativa en las columnas colindantes al área deportiva.

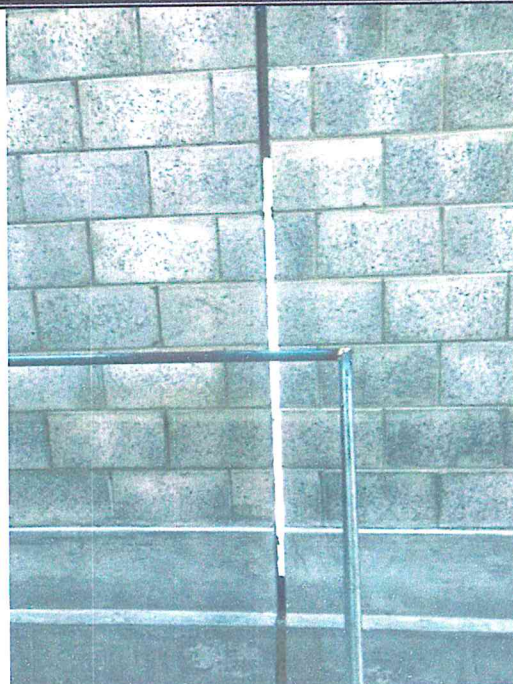
Fisuras en el cerco perimétrico sin sellado exterior.

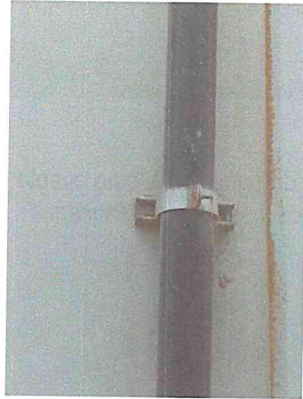
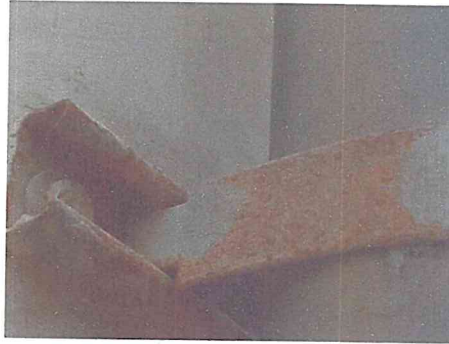
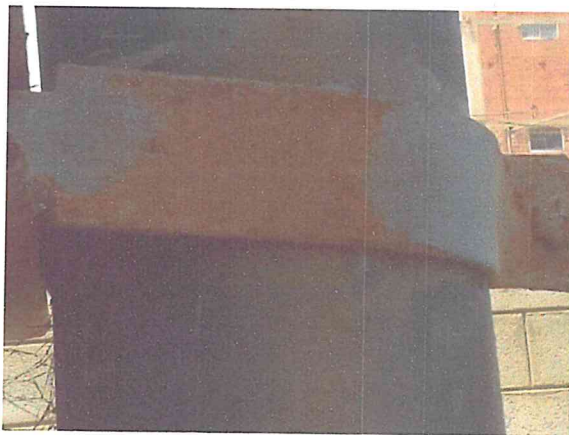
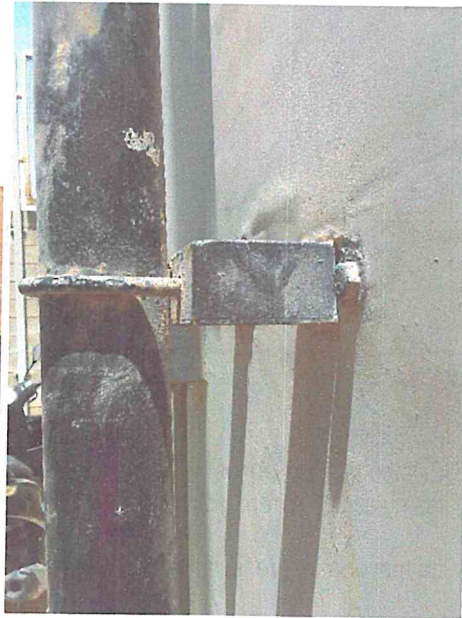
- De la inspección física se evidencia soportaría de las redes de drenaje pluvial y en redes de desague de la cisterna de agua potable que se encuentran en mal estado generada por una defectuosa protección anticorrosiva.

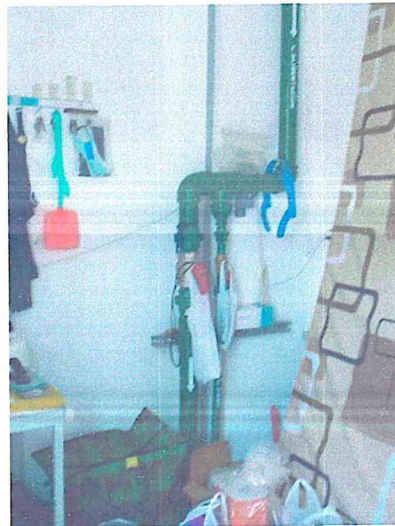
o Se pudo evidenciar en el cuarto de máquinas de agua potable no cuenta con un cartel de identificación de válvulas solicitado en las especificaciones de plano de instalaciones sanitarias

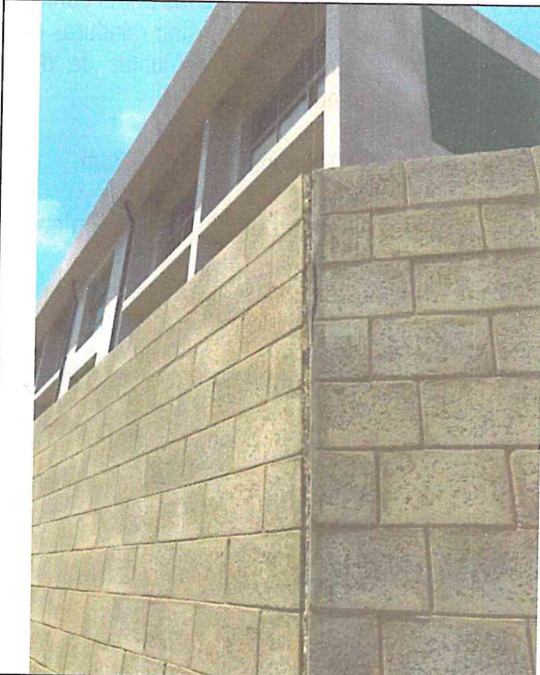
Cerco perimétrico con juntas de dilatación sin sellado.

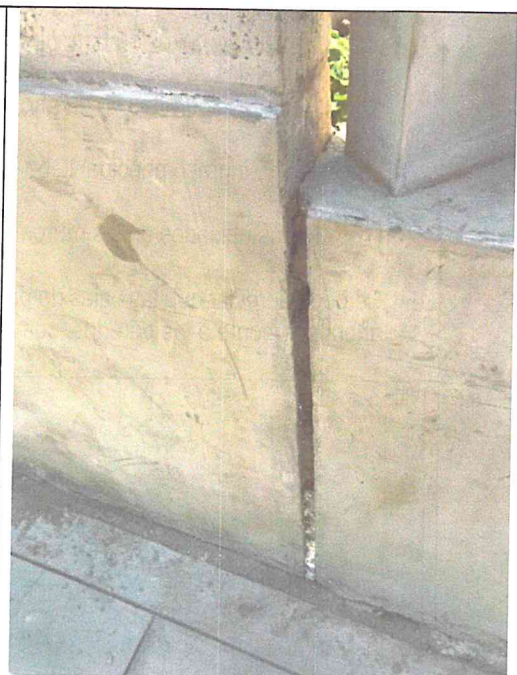
Cerco perimétrico con juntas de dilatación sin sellado.

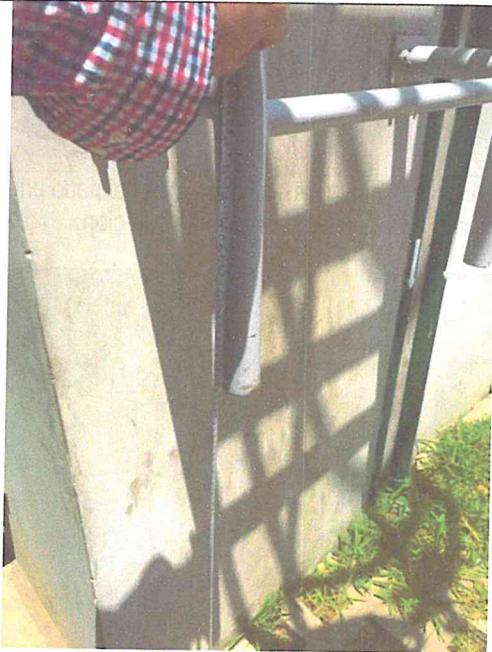
Escalera de acceso al tanque elevado con una altura de 1.28m.

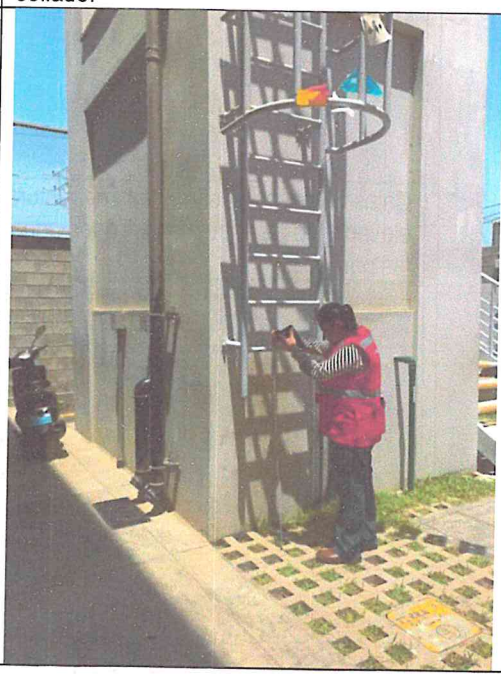
Escalera de acceso al tanque elevado con una altura de 1.28m. No se aprecia una rejilla de seguridad.

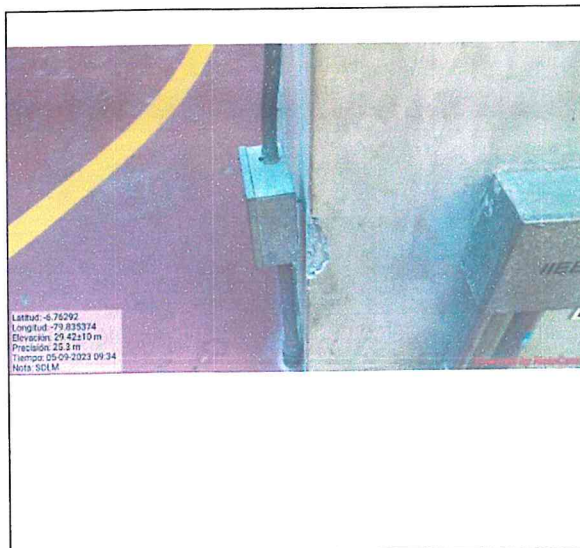
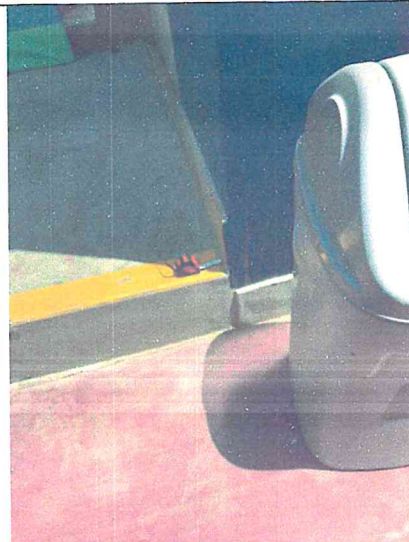
Cajas de paso adosadas a la estructura del tanque elevado, no se encuentran fijados adecuadamente a las paredes.

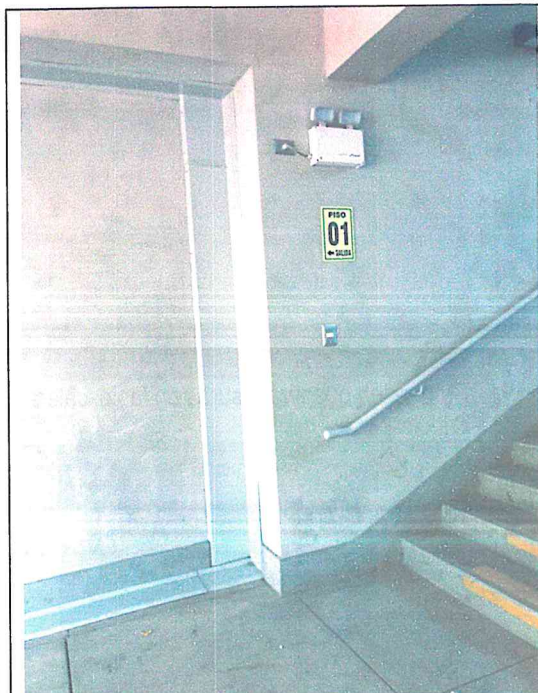
Se observa que las tapajuntas metálicas son retaceadas.

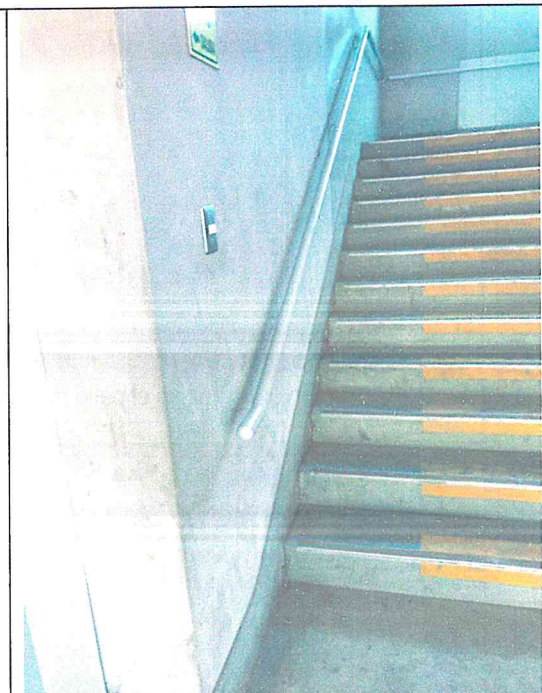
Se observa juntas de dilatación en la escalera de los pabellones sin sellado.

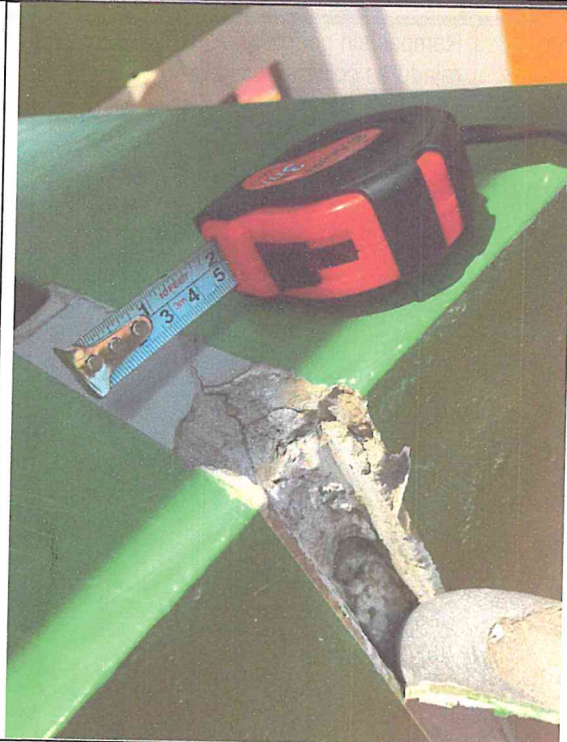
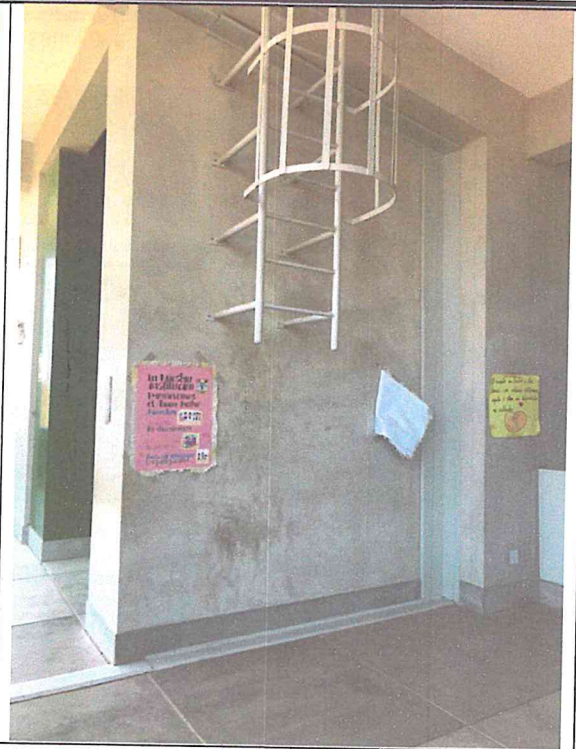
Juntas de dilatación no está completamente liberada en los pasadizos del pabellón de primaria.

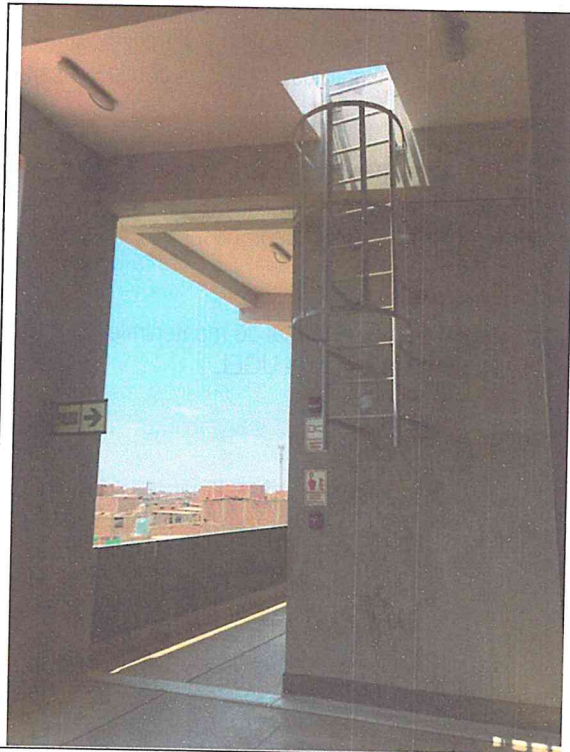
<p>Acceso de mantenimiento a los pabellones de aulas sin cerramiento superior.</p>	<p>Rampas sin podotáctiles y muros de contención con rajaduras colindantes al patio principal.</p>
