## **INFORME DE HITO DE CONTROL** **N° 11270-2023-CG/GRLIM-SCC**

**EJECUCIÓN DEL CONTRATO DE LA OBRA:**  
**“MEJORAMIENTO DE LA INFRAESTRUCTURA VIAL DE LA**  
**PROLONGACIÓN AV. REVOLUCIÓN (PASAMAYITO),**  
**TRAMO CA. JULIO CÉSAR TELLO - AV. MIGUEL GRAU EN**  
**LOS DISTRITOS DE COMAS Y SAN JUAN DE LURIGANCHO**  
**DE LA PROVINCIA DE LIMA, DEPARTAMENTO DE LIMA”**

**HITO DE CONTROL N° 4 – CULMINACIÓN DE OBRA**

**LINCE, 24 DE MAYO DE 2023**

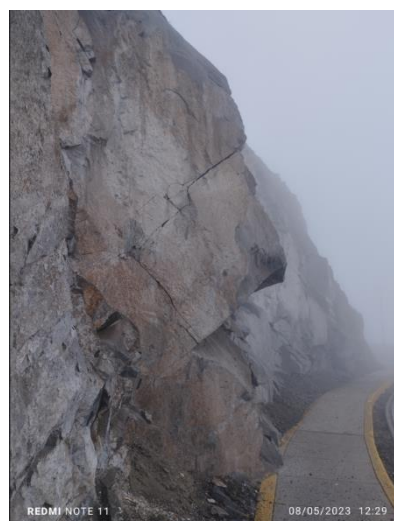
Registro fotográfico N° 6

8 de mayo de 2023: Caídas de rocas en vereda y pavimento, aproximadamente en km 0+210 de la vía ejecutada.

8 de mayo de 2023: Roca fracturada con riesgo de caer, aproximadamente en km 2+910.

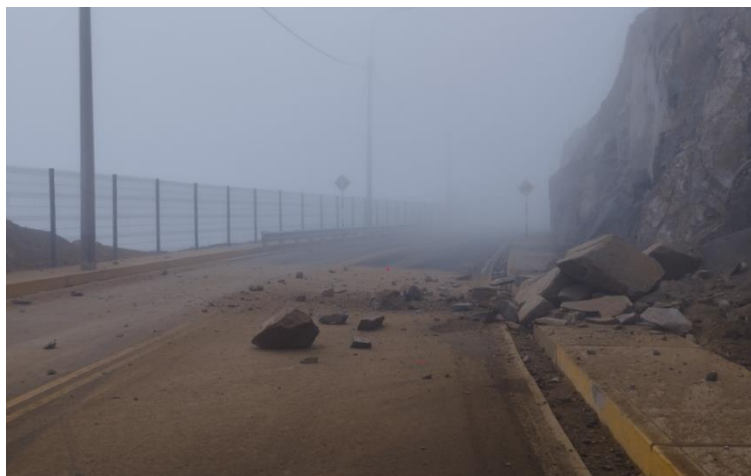
Registro fotográfico N° 7

8 de mayo de 2023: Caída de rocas en vereda y pavimento, aproximadamente en km 3+000 de la vía ejecutada.

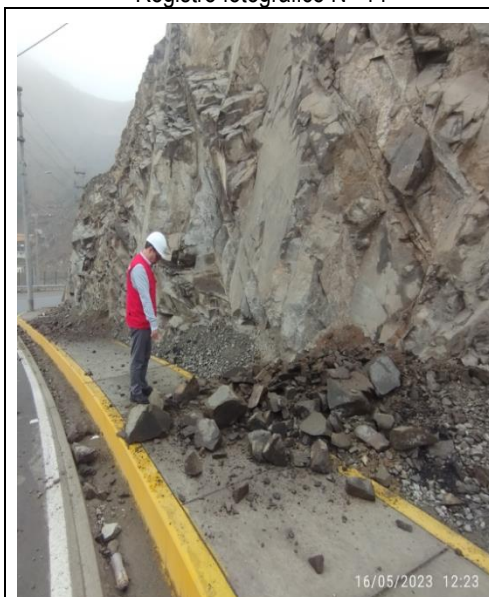
Registro fotográfico N° 14

Aproximadamente en el Km 2+095 lado derecho, entrando por la Av. Revolución, se muestra desprendimiento de suelos y rocas de diferentes tamaños hacia las veredas y calzada, en zonas de ejecución de cortes

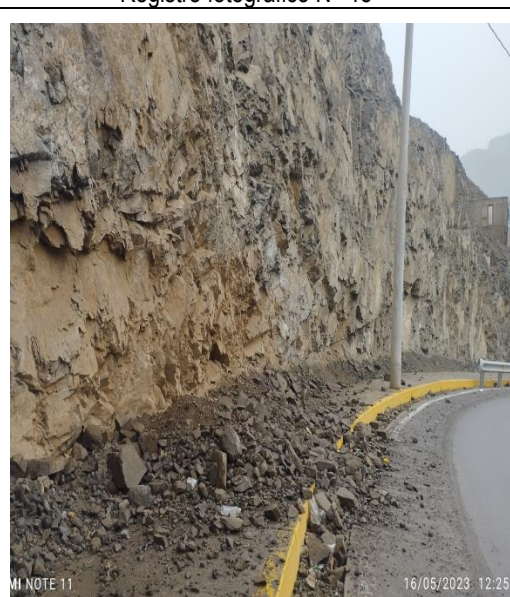
Registro fotográfico N° 15

Aproximadamente en la progresiva del Km 2+175 al km 2+340 lado derecho, entrando por la Av. Revolución, se muestra desprendimiento de suelos y rocas de diferentes tamaños hacia las veredas y calzada, en zonas de ejecución de cortes

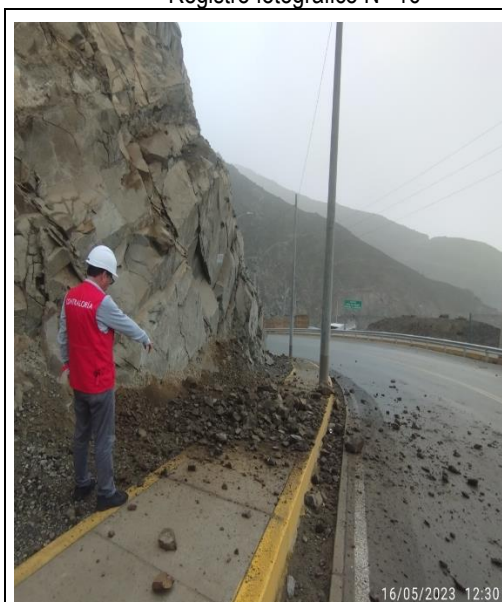
Registro fotográfico N° 16

Aproximadamente en el Km 2+340 lado derecho, entrando por la Av. Revolución, se muestra desprendimiento de suelos y rocas de diferentes tamaños hacia las veredas y calzada, en zonas de cortes.

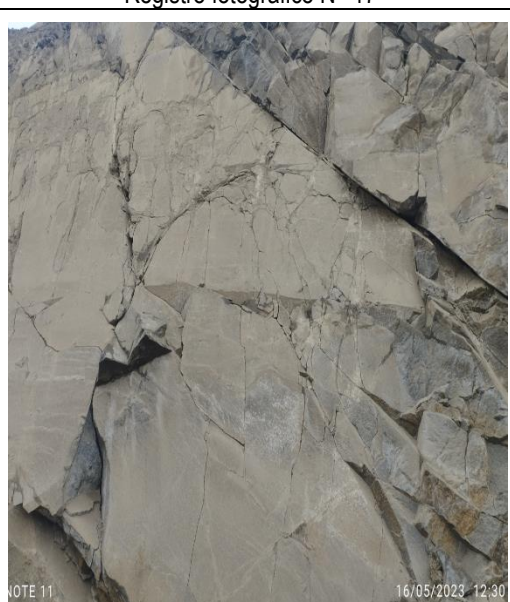
Registro fotográfico N° 17

Se muestra roca fracturada, con el riesgo de desprendimiento sobre la vereda y calzada aproximadamente en el Km 2+340, entrando por la Av. Revolución.

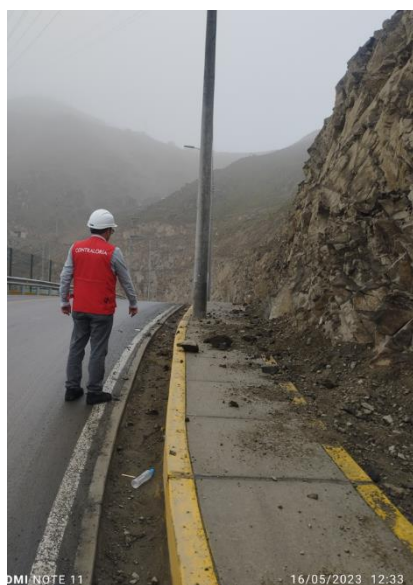
Registro fotográfico N° 18

Aproximadamente en el Km 2+920 lado derecho, entrando por la Av. Revolución, en zonas de corte, se muestra desprendimiento de suelos y rocas de diferentes tamaños hacia las veredas y calzada.

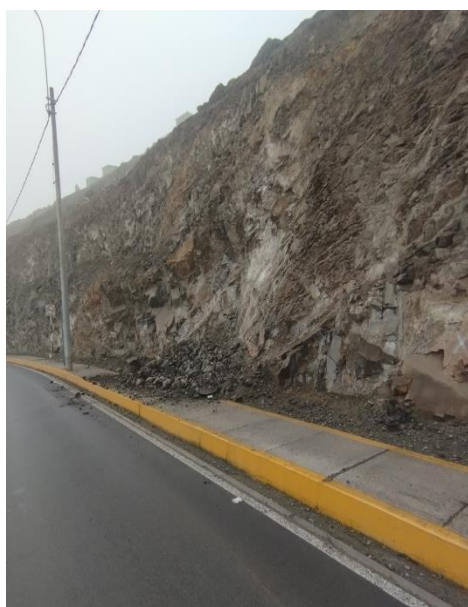
Registro fotográfico N° 20

Aproximadamente en la progresiva del Km 3+090 al km 3+360 lado derecho, entrando por la Av. Revolución, en zona de ejecución de cortes, se muestra desprendimiento de suelos y rocas de diferentes tamaños hacia las veredas y calzada.

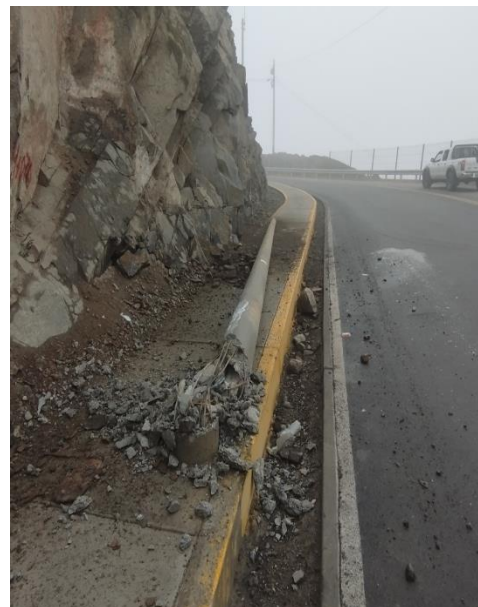
Registro fotográfico N° 21

Aproximadamente en el Km 4+070 lado izquierdo, entrando por la Av. Revolución, en zona de ejecución de cortes, se muestra desprendimiento de suelos y rocas de diferentes tamaños hacia la vereda y calzada.

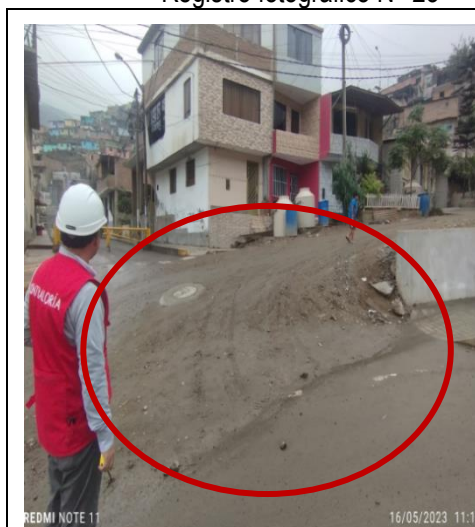
Registro fotográfico N° 23

Se muestra el acceso lateral ubicado aproximadamente en el Km 0+170, que presenta deterioro del pavimento flexible

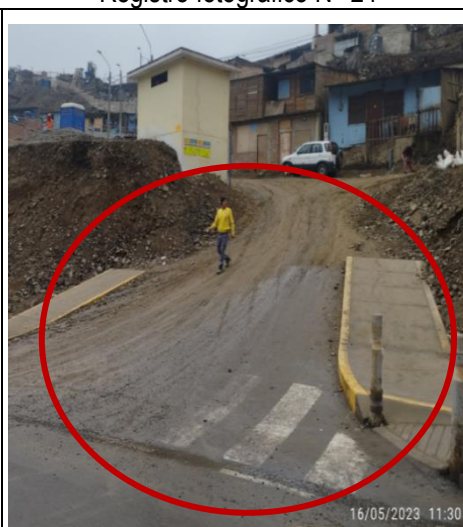
Registro fotográfico N° 24

Se muestra el acceso lateral ubicado aproximadamente en el Km 0+440, que presenta deterioro del pavimento flexible

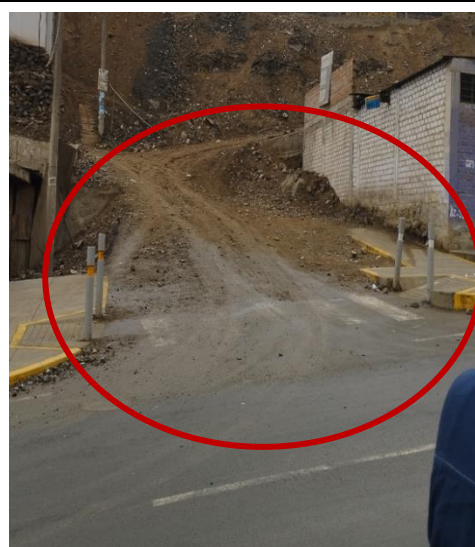
Registro fotográfico N° 25

Se muestra el acceso lateral ubicado aproximadamente en el Km 0+720, que presenta deterioro del pavimento flexible

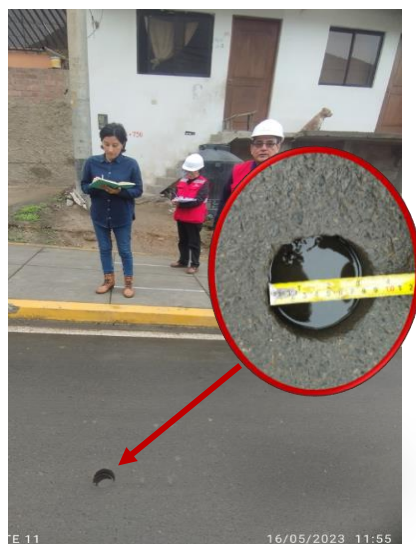
Registro fotográfico N° 27

Aproximadamente, en el km 0+900, lado derecho entrando por la Av. Revolución, se muestra la extracción del pavimento flexible en un diámetro de 4"

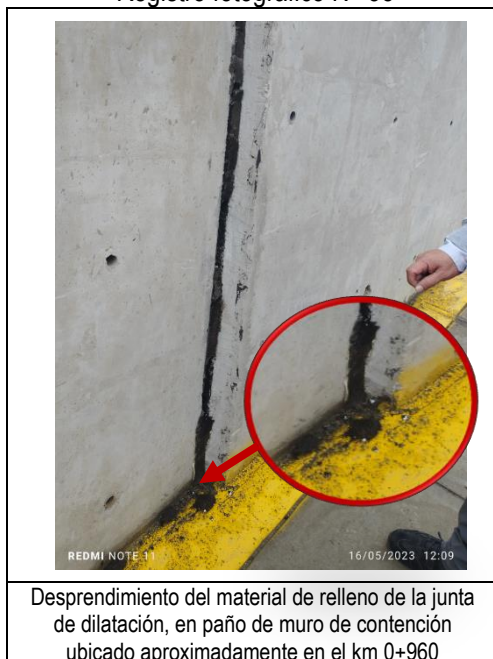
Registro fotográfico N° 35

Desprendimiento del material de relleno de la junta de dilatación, en paño de muro de contención ubicado aproximadamente en el km 0+960

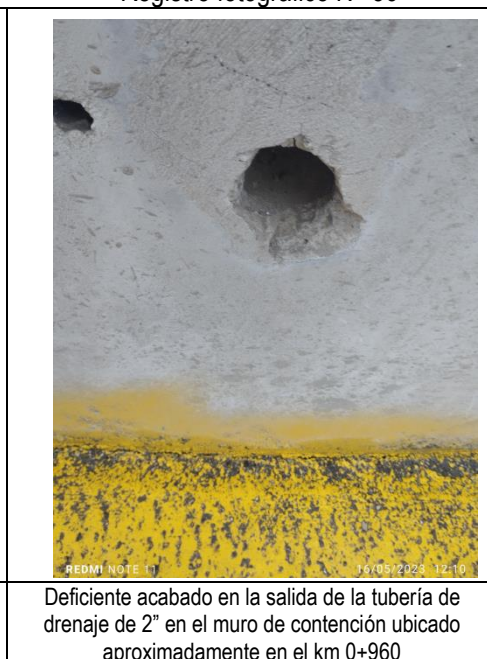
Registro fotográfico N° 36

Deficiente acabado en la salida de la tubería de drenaje de 2" en el muro de contención ubicado aproximadamente en el km 0+960

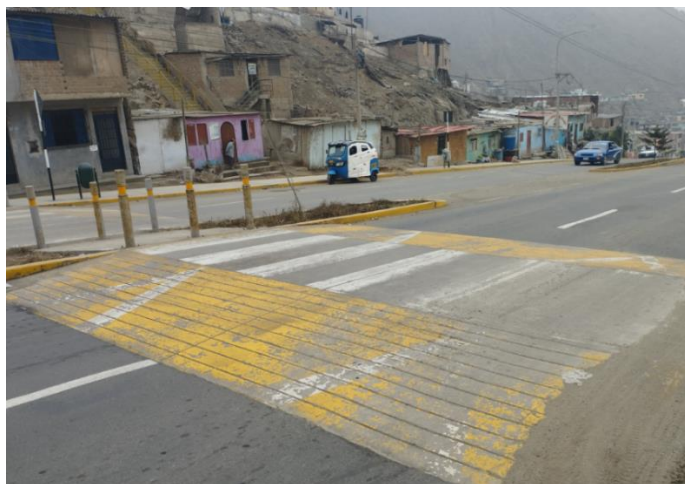
Registro fotográfico N° 37

Aproximadamente en el km 1+000 lado izquierdo, entrando por la Av. Revolución, se muestra el desgaste de pintura aplicada sobre el camellón

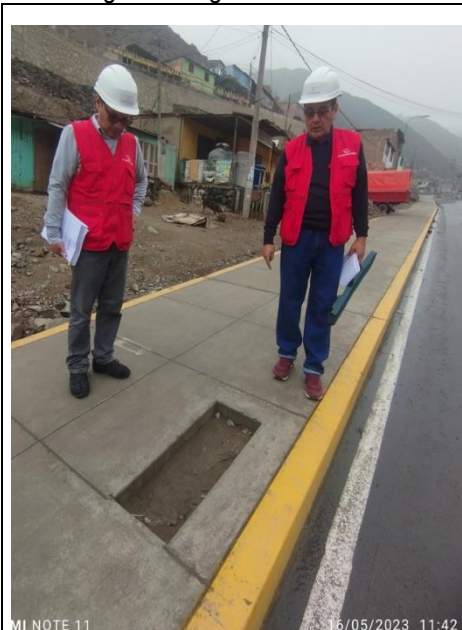
Registro fotográfico N° 44

Se muestra, área de vereda no ejecutada, ubicada aproximadamente en el km 0+580

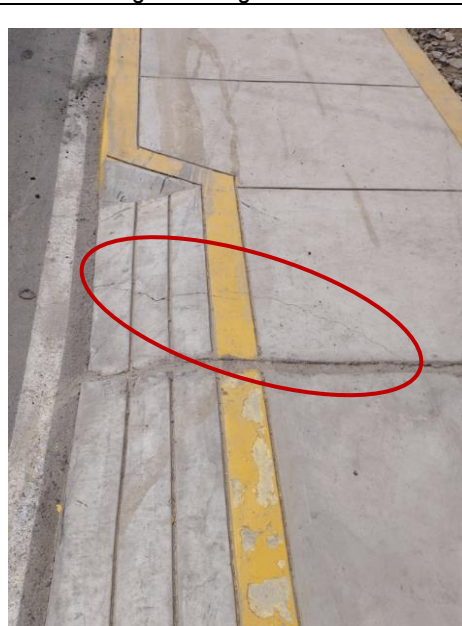
Registro fotográfico N° 45

Aproximadamente en el km 1+030 se muestra, fisura en rampa y vereda

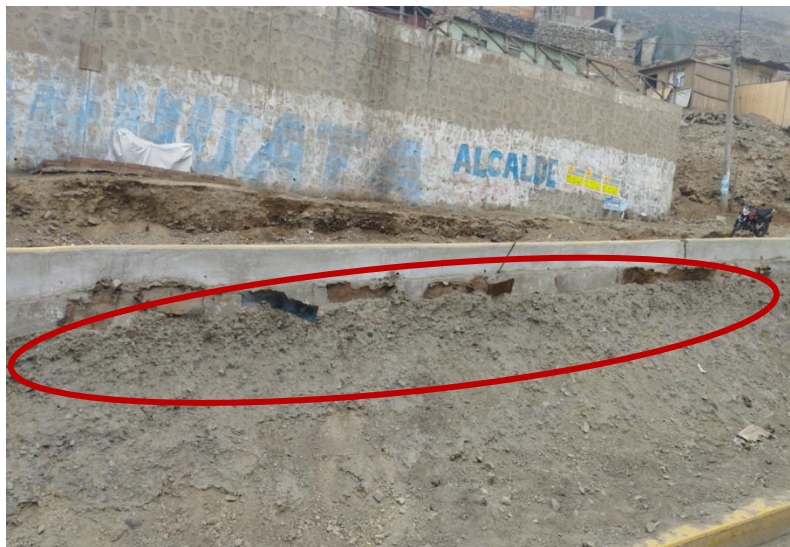
Registro fotográfico N° 54

Aproximadamente en la progresiva del km 0+830 al km 0+850, se observan cangrejas en sardinel peraltado de la berma central

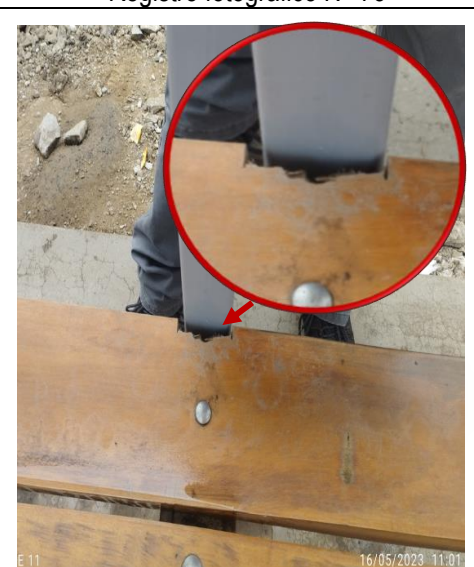
Registro fotográfico N° 73

Recorte de madera deficiente, en el entorno del parante central de la banca

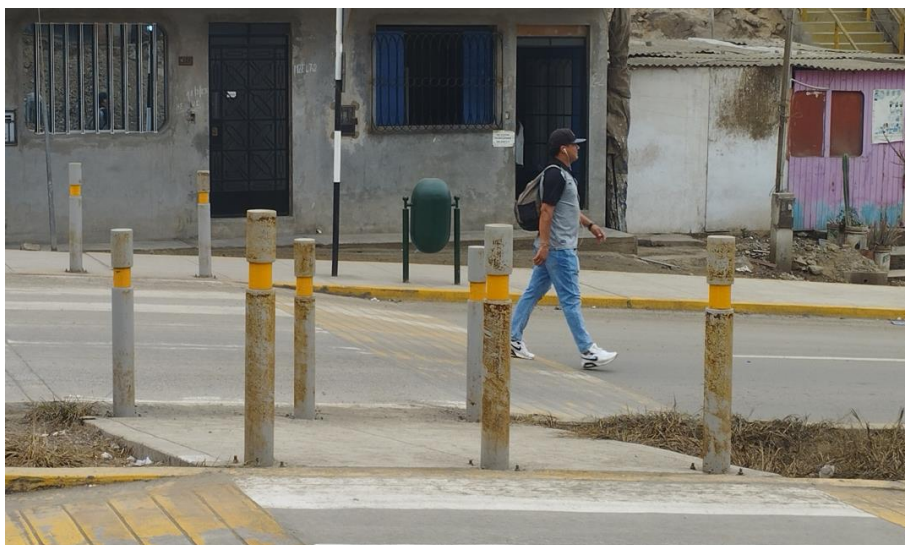
Registro fotográfico N° 94

Aproximadamente, en el km 1+000 lado derecho, entrando desde la Av. Revolución, se muestra bolardos con presencia de óxido

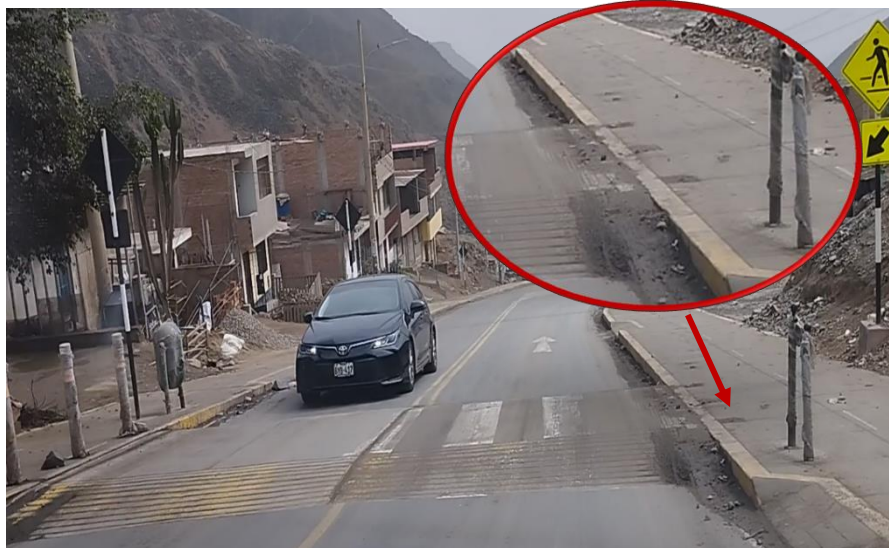
Registro fotográfico N° 95

Aproximadamente, en el km 1+120, lado izquierdo entrando desde la Av. Miguel Grau, se advierte la falta de instalación de bolardos

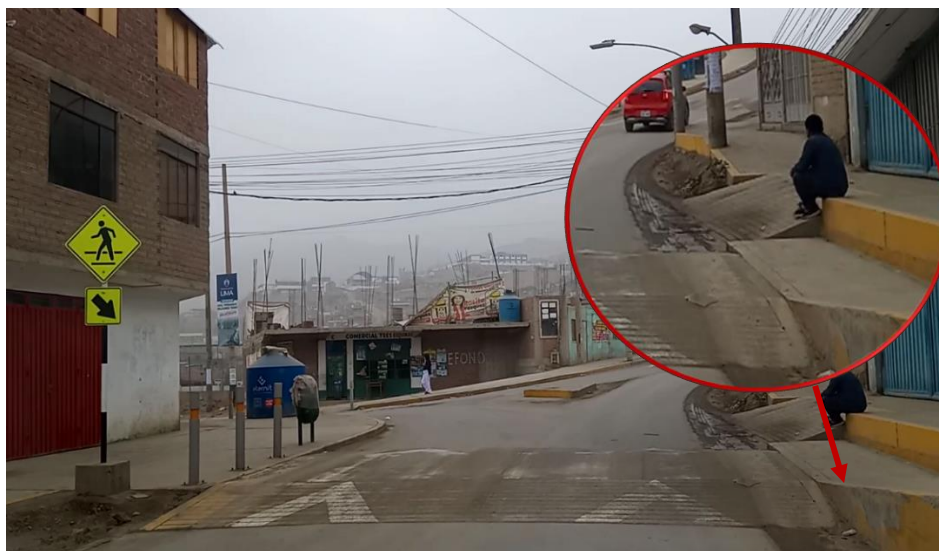
Registro fotográfico N° 96

Aproximadamente, en el km 8+150, entrando desde la Av. Miguel Grau, lado derecho, se muestra la falta de instalación de bolardos

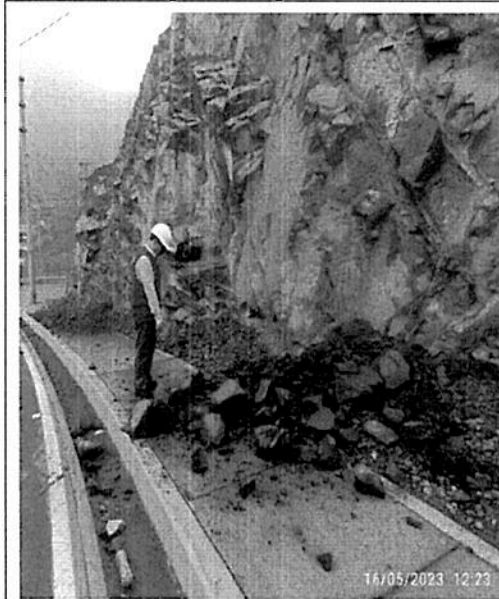
Registro fotográfico N° 7

Aproximadamente en la progresiva Km 2+095 lado derecho entrando por la Av. Revolución, se muestra desprendimiento de suelos y rocas de diferentes tamaños hacia las veredas y calzada, en zonas de ejecución de cortes

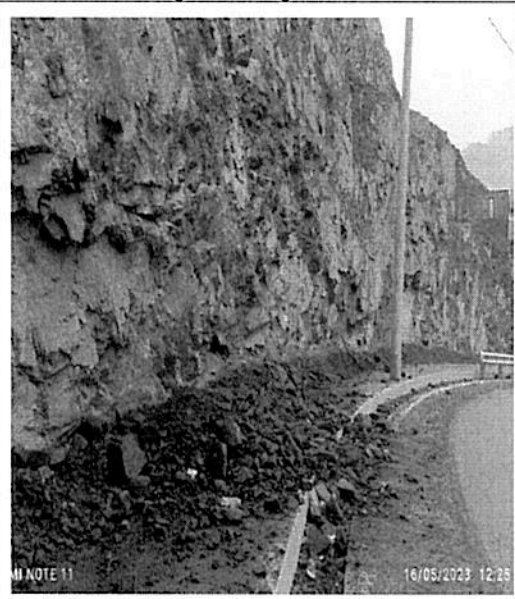
Registro fotográfico N° 8

Aproximadamente entre las progresivas Km 2+175 y km 2+340 lado derecho entrando por la Av. Revolución, se muestra desprendimiento de suelos y rocas de diferentes tamaños hacia las veredas y calzada, en zonas de ejecución de cortes

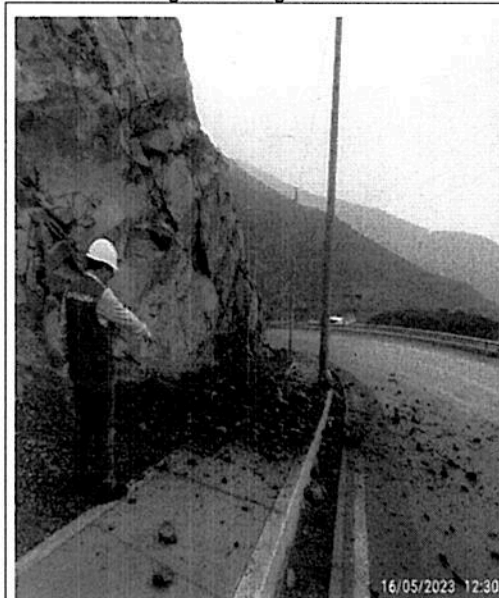
Registro fotográfico N° 9

Aproximadamente en la progresiva Km 2+340 lado derecho entrando por la Av. Revolución, se muestra desprendimiento de suelos y rocas de diferentes tamaños hacia las veredas y calzada, en zonas de cortes.

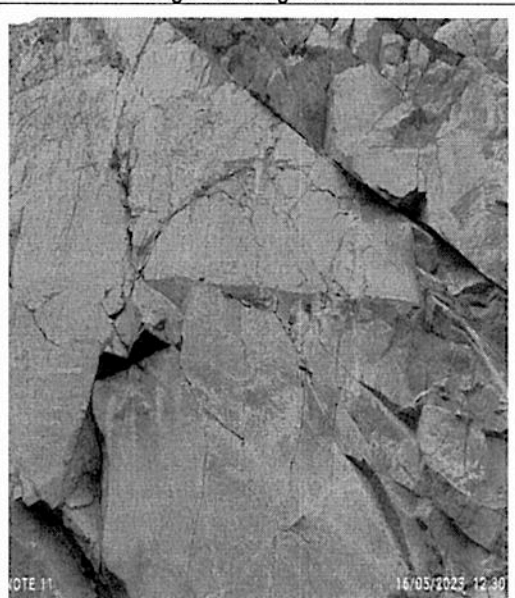
Registro fotográfico N° 10

Se muestra roca fracturada, con el riesgo de desprendimiento sobre la vereda y calzada aproximadamente en la progresiva km 2+340

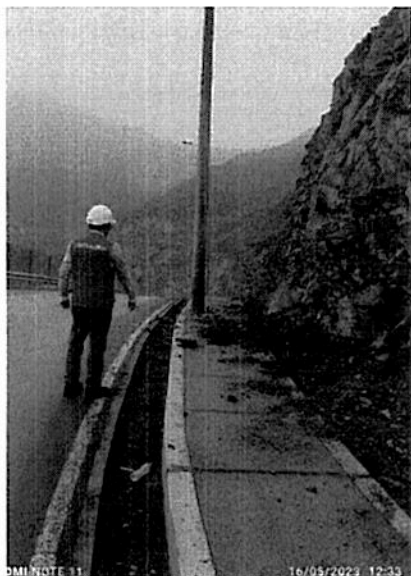
Registro fotográfico N° 11

Aproximadamente en la progresiva Km 2+920 lado derecho entrando por la Av. Revolución, se muestra desprendimiento de suelos y rocas de diferentes tamaños hacia las veredas y calzada, en zonas de corte.

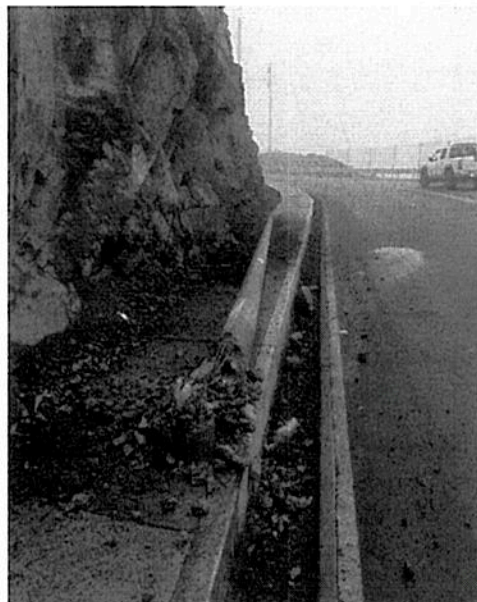
Registro fotográfico N° 14

Aproximadamente en la progresiva Km 4+070 lado izquierdo entrando por la Av. Revolución, se muestra desprendimiento de suelos y rocas de diferentes tamaños hacia la vereda y calzada, en zona de ejecución de cortes

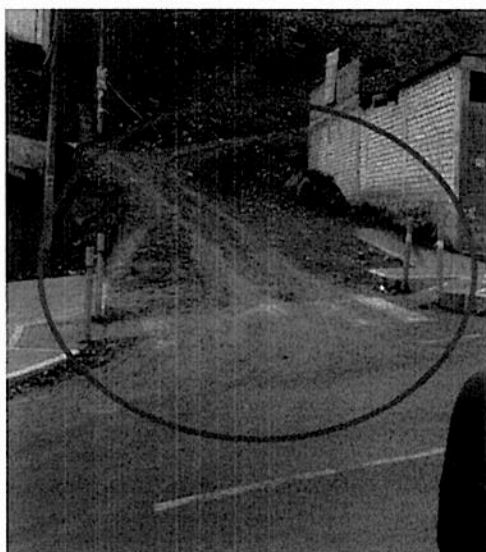
Registro fotográfico N° 18

Se muestra el acceso lateral ubicado en la progresiva Km 0+720, que presenta deterioro del pavimento flexible

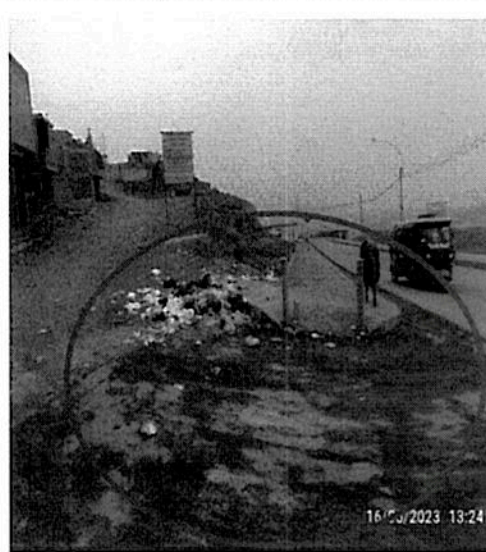
Registro fotográfico N° 19

Se muestra el acceso lateral ubicado en la progresiva Km 7+490, que presenta deterioro del pavimento flexible

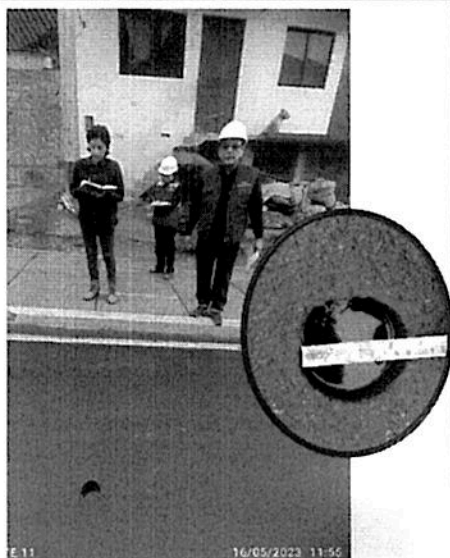
Registro fotográfico N° 20

Aproximadamente, en la progresiva km 0+900 lado derecho entrando por la Av. Revolución, se muestra la extracción del pavimento flexible en un diámetro de 4"

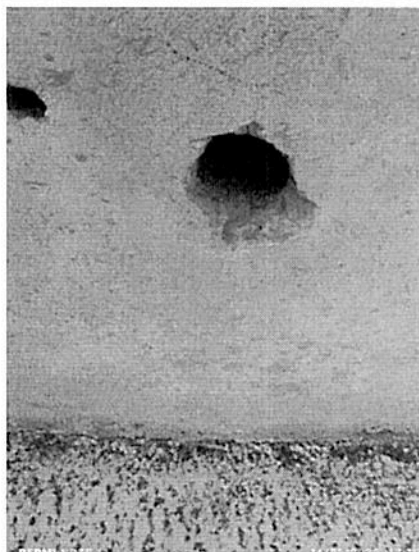
Registro fotográfico N° 29

Se muestra, desprendimiento del material de relleno de la junta de dilatación, en paño de muro de contención ubicado aproximadamente en la progresiva km 0+960

Se muestra, deficiente acabado del pase de la tubería de drenaje de 2" en el muro de contención ubicado aproximadamente en la progresiva km 0+960

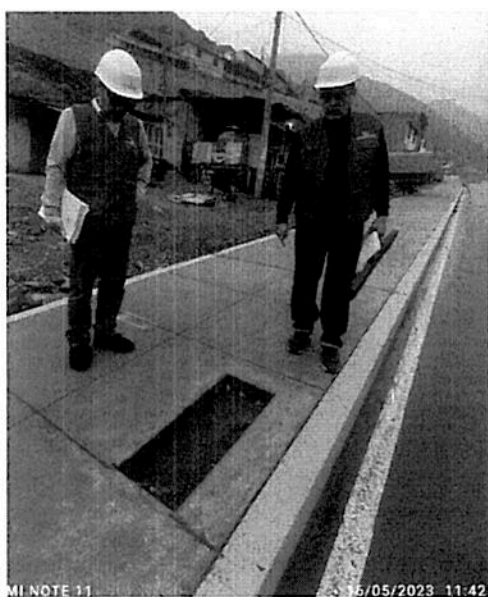
Registro fotográfico N° 37

Se muestra, área de vereda no ejecutada, ubicada aproximadamente en la progresiva km 0+580

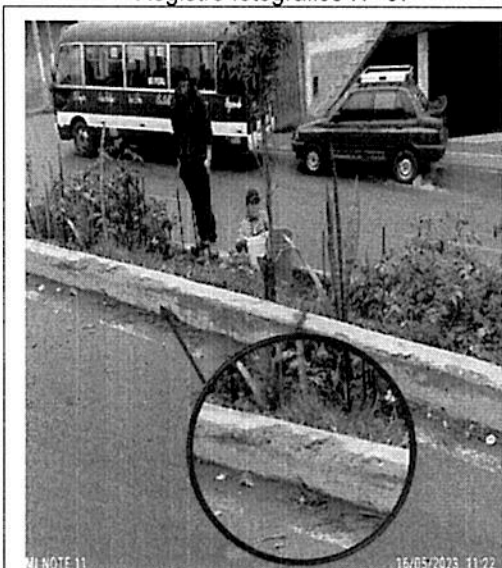
Registro fotográfico N° 57

Aproximadamente en la progresiva km 0+300, se muestra, desprendimiento de concreto en sardinel de berma central

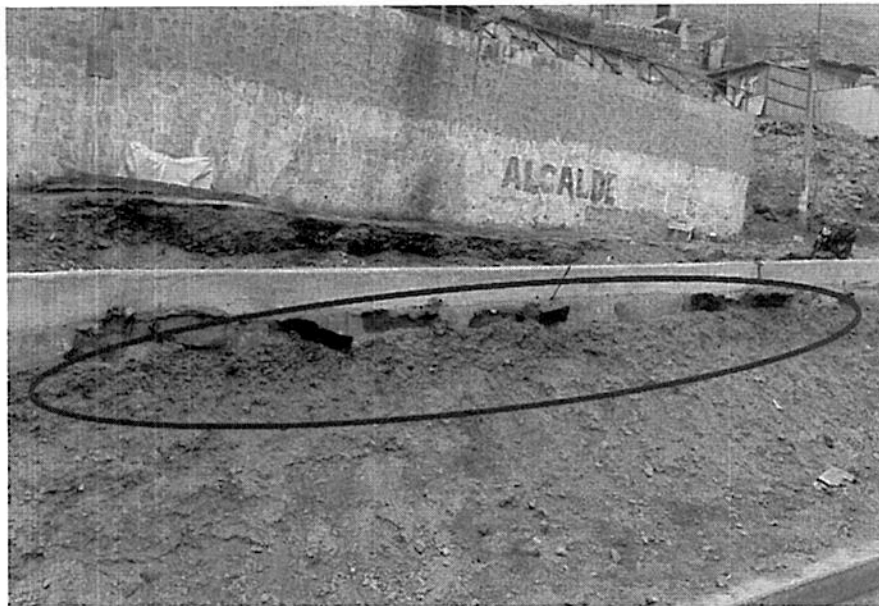
Registro fotográfico N° 61

Aproximadamente entre las progresiva km 0+830 y km 0+850, se muestra cangrejas en sardinel peraltado de la berma central

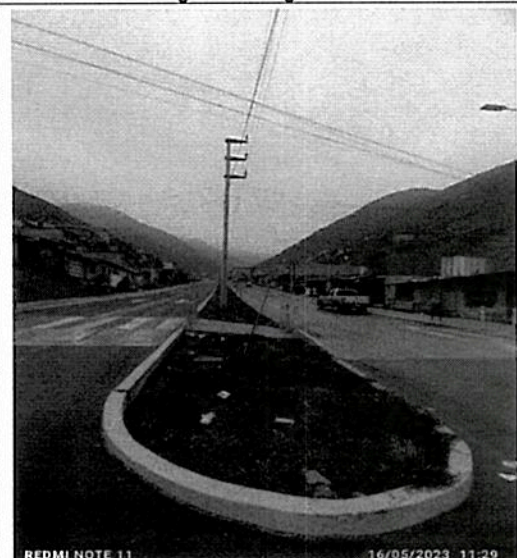
Registro fotográfico N° 65

Aproximadamente en la progresiva km 0+250, se muestra, berma central sin grass

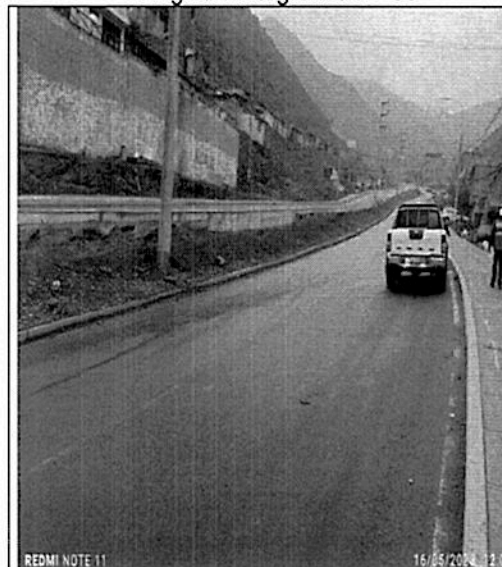
Registro fotográfico N° 66

Aproximadamente en la progresiva km 0+860, se muestra, berma central sin grass

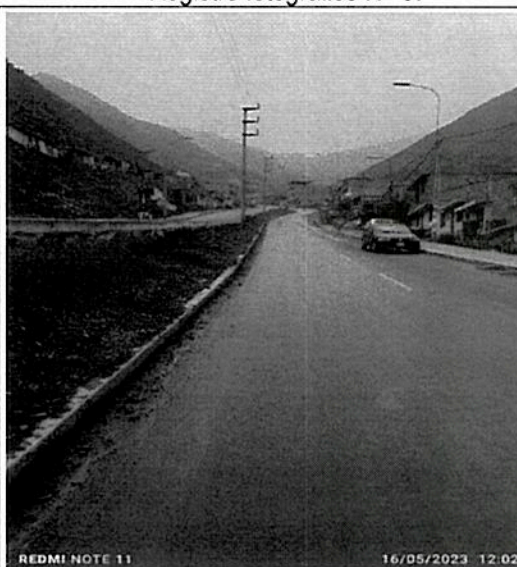
Registro fotográfico N° 67

Aproximadamente en la progresiva km 0+920, se muestra, berma central sin grass

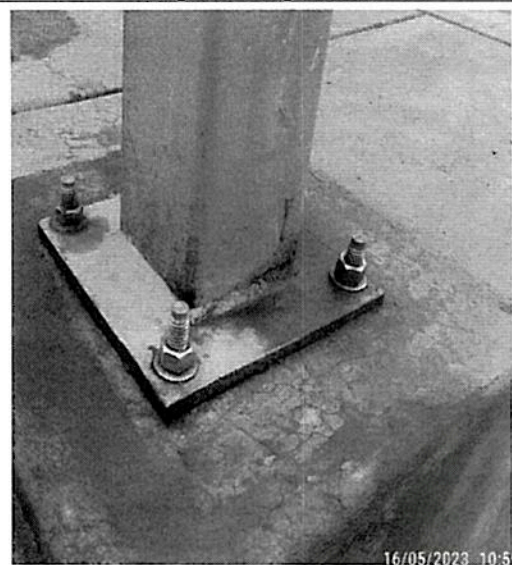
Registro fotográfico N° 69

Se muestra, la plancha de perfil de anclaje del módulo de paradero, que no está sobre un grout de nivelación, incumpliendo con lo señalado el expediente técnico

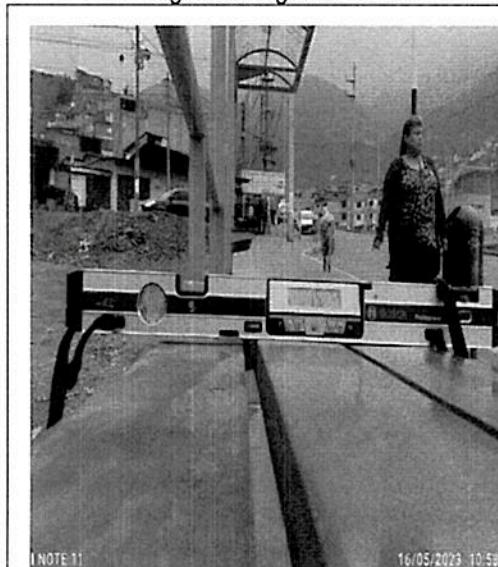
Registro fotográfico N° 70

Se muestra, desnivel entre las maderas que conforman la banca del paradero

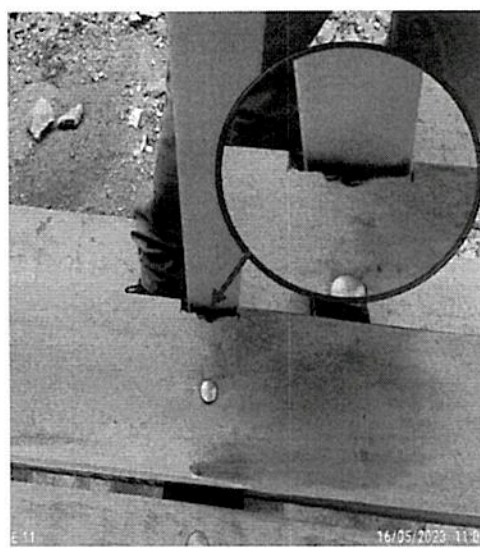
Registro fotográfico N° 73

Se muestra, recorte de madera deficiente, ubicado en el parante central de la banca

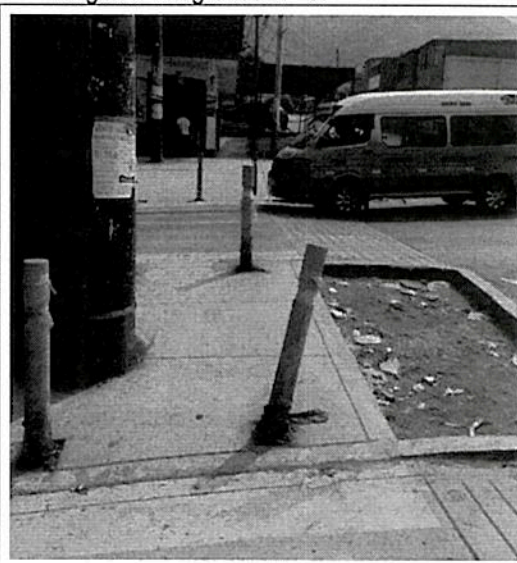
Registro fotográfico N° 87

En la progresiva km 0+000, en el separador central, se muestra los bolardos inclinados y con presencia de óxido

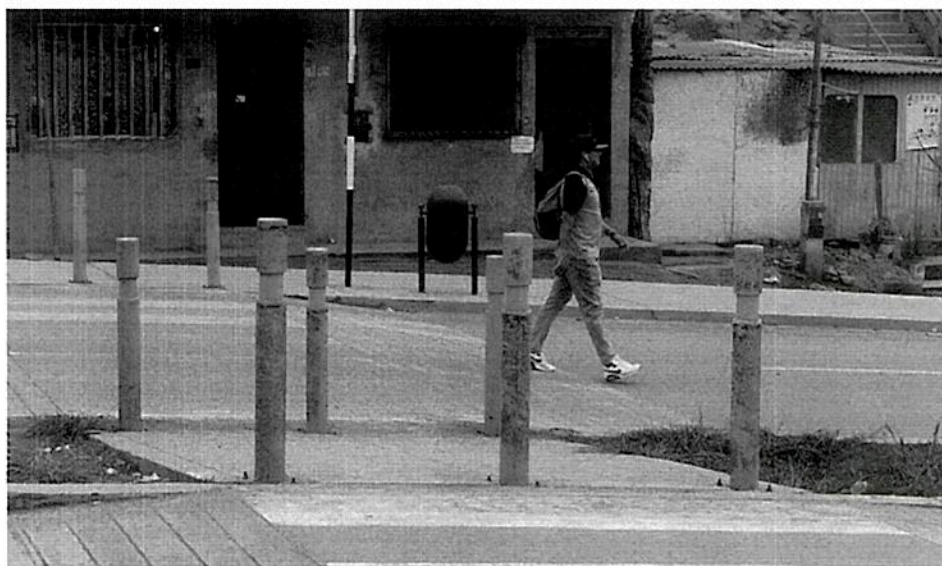
Registro fotográfico N° 94

Aproximadamente, en la progresiva km 1+000, lado derecho entrando desde la Av. Revolución, se muestra bolardos con presencia de óxido

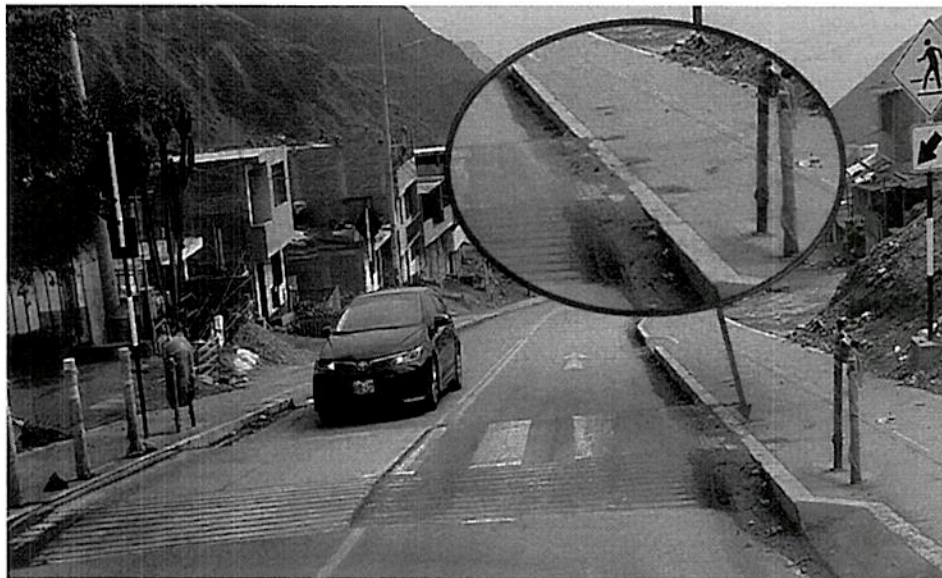
Registro fotográfico N° 95

Aproximadamente, en la progresiva km 1+120, lado izquierdo entrando desde la Av. Miguel Grau, se advierte la falta de instalación de bolardos

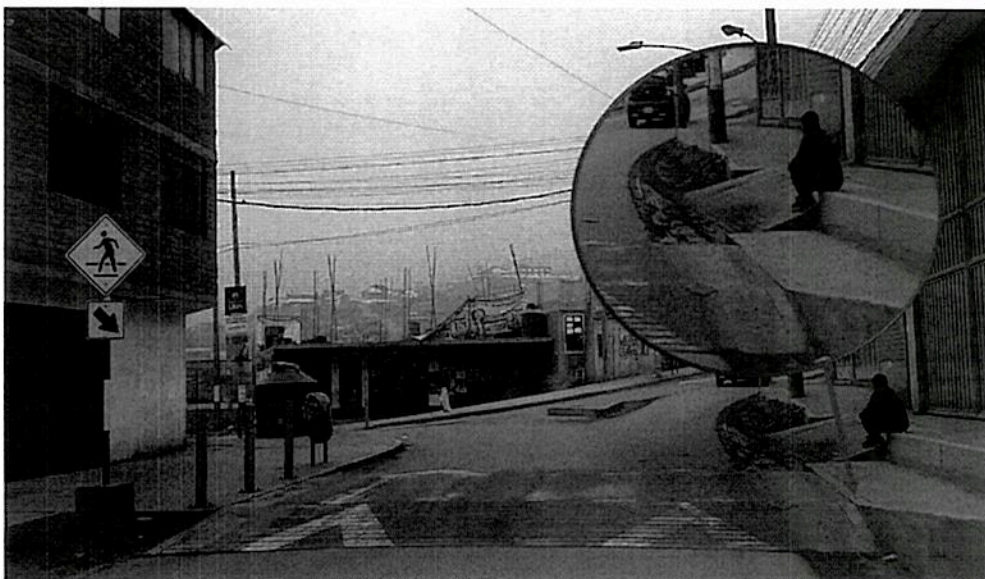
Registro fotográfico N° 96

Aproximadamente, en la progresiva km 8+150, entrando desde la Av. Miguel Grau, lado derecho, se muestra la falta de instalación de bolardos

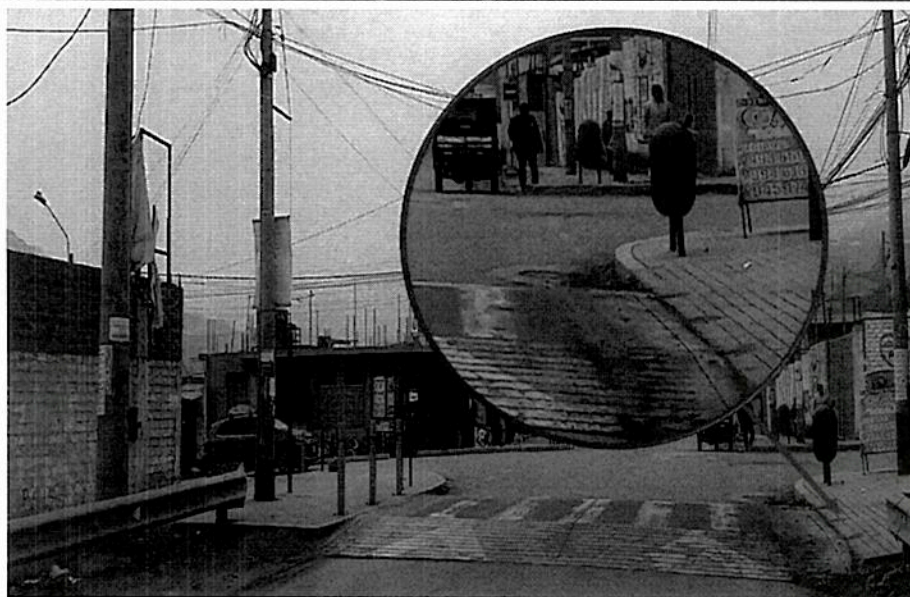
Registro fotográfico N° 97

Aproximadamente, en la progresiva km 8+240, entrando desde la Av. Miguel Grau, lado derecho, se muestra la falta de instalación de bolardos

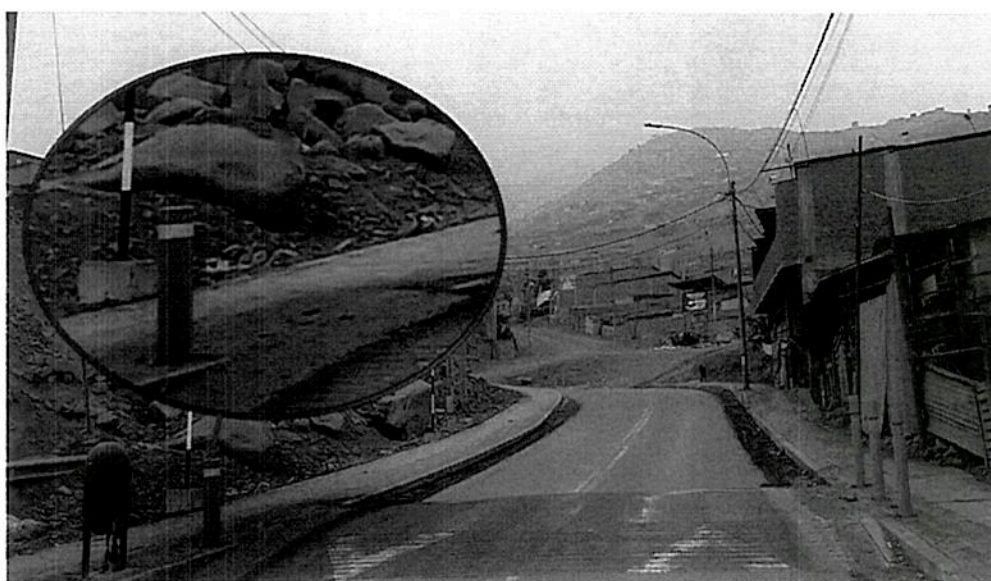
Registro fotográfico N° 98

Aproximadamente, en la progresiva km 7+760 lado izquierdo entrando desde la Av. Miguel Grau, se muestra la instalación de un bolardo de características distintas a lo señalado en el expediente técnico

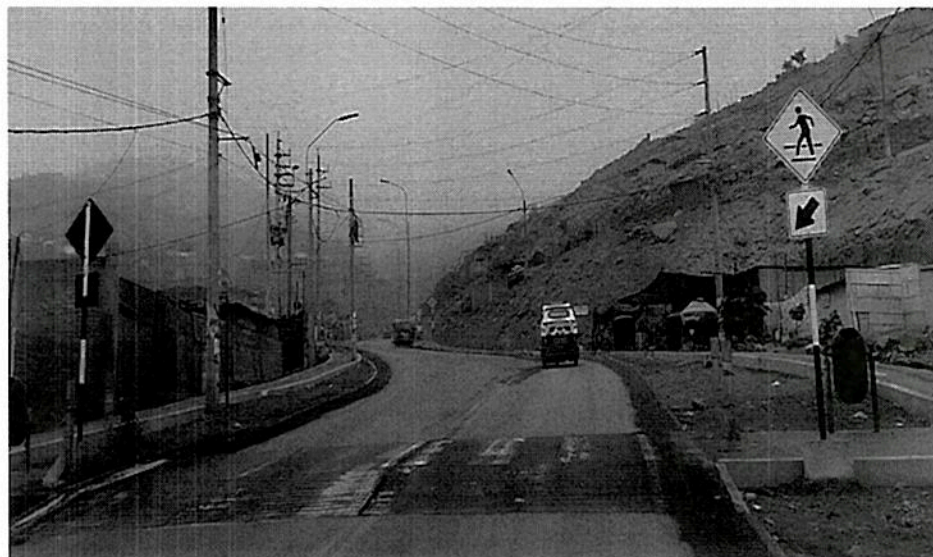
Registro fotográfico N° 99

Aproximadamente, en la progresiva km 6+940, entrando desde la Av. Miguel Grau, se muestra la instalación de dos (2) bolardos en cada extremo del camellón ejecutado, lo cual está incumpliendo lo señalado en el expediente técnico que precisa la instalación de tres (3) bolardos al borde de cada camellón.
